SAINT-NIC
commune

Eglise Paroissiale Saint Nicaise
dénomination et titre de l'œuvre

Repérage

Dossier établi le : 1968 par Mosser, Bréjon, Jullien, Loyer
revu le : 1976 par Ducouret

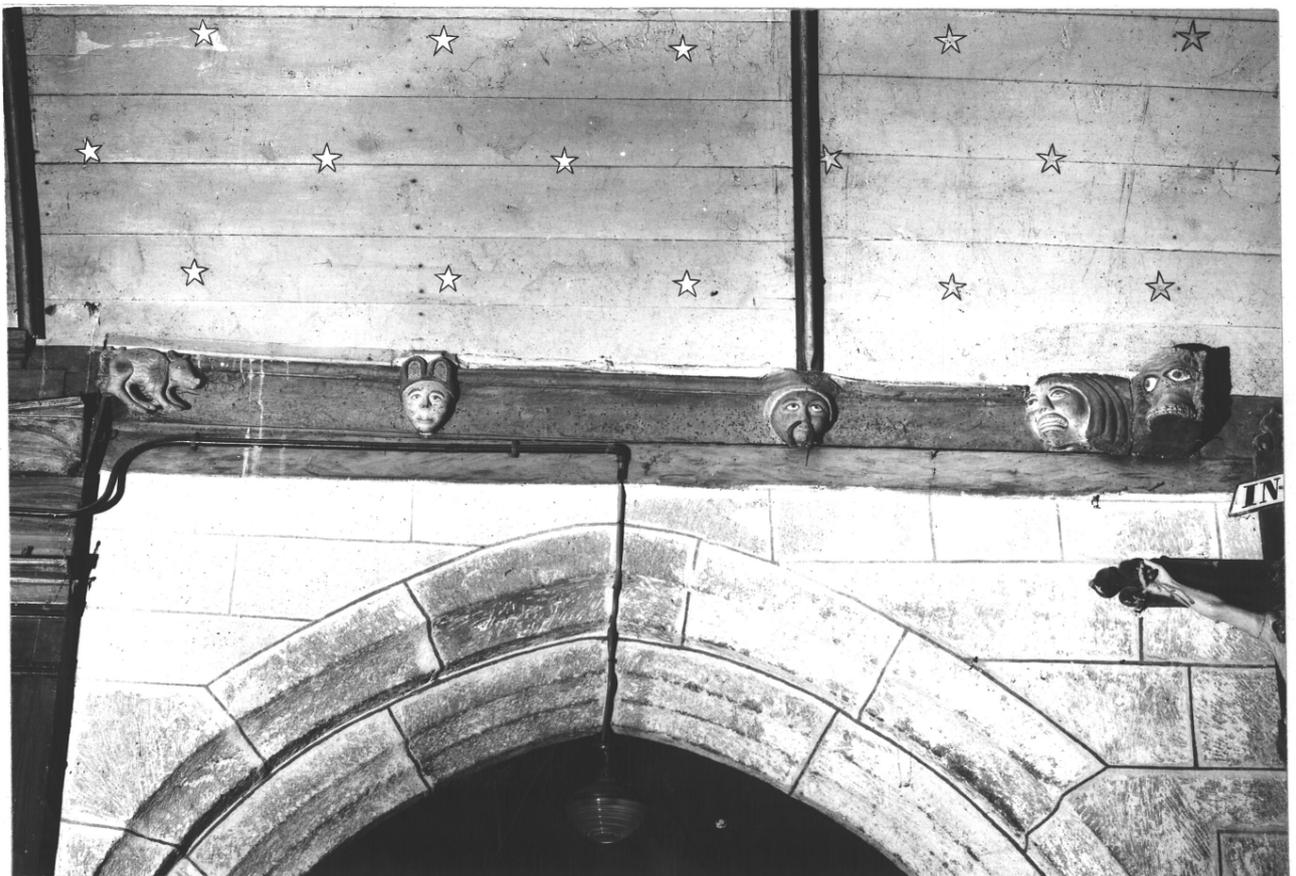
Fig. 41

Sablère couronnant la 5ème arcade Sud de la
nef

Sablière côté Sud de la nef. Seule est ornée la sablière de la 2ème travée. Elle présente des motifs de même style que ceux de la sablière Nord en vis à vis : trois masques et à gauche un petit animal.

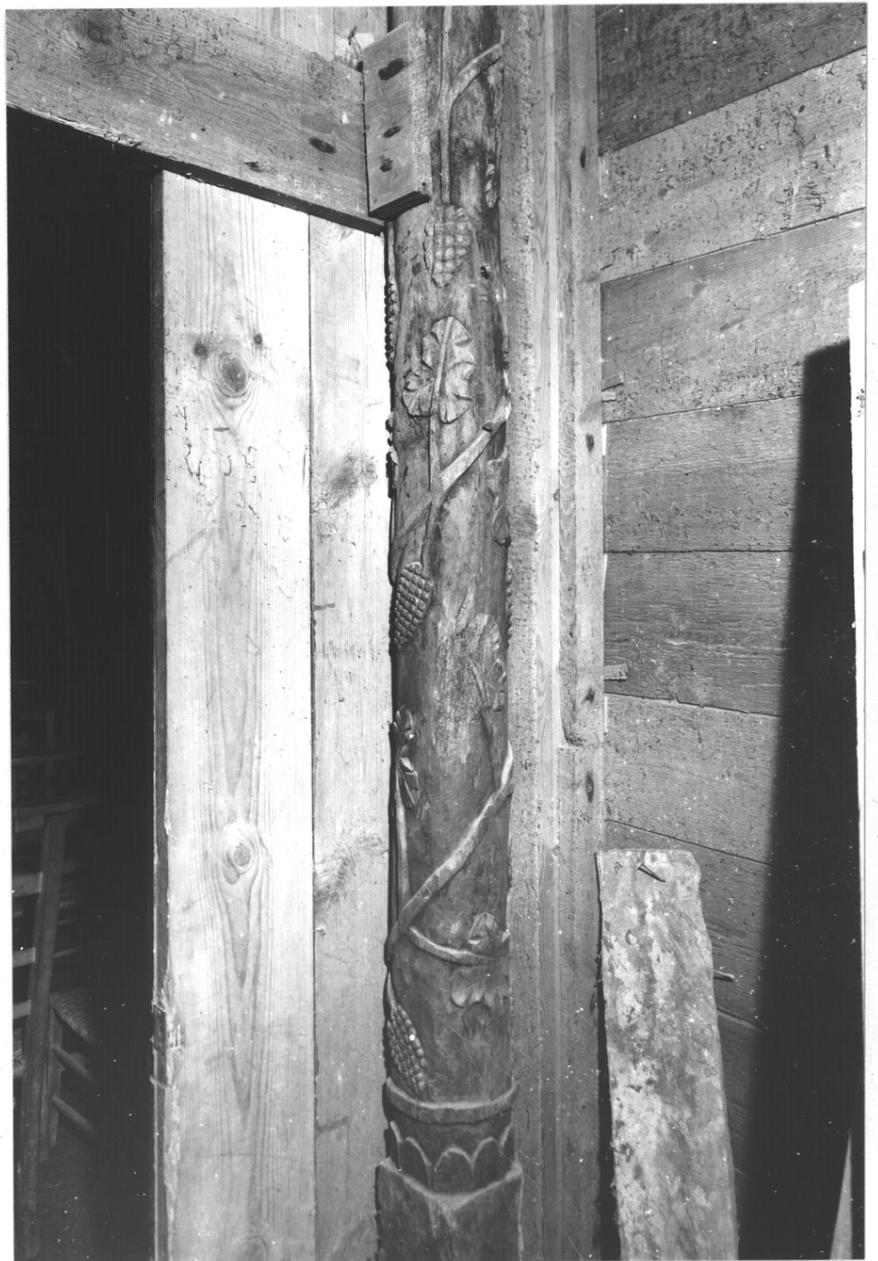
Fig. 45

Décor des Colonnets de l'ancienne
tribune
