SAINT-COULITZ

Eglise paroissiale

I- HISTORIQUE1. EDIFICE ANTERIEUR : /2. CONTEXTE HISTORIQUE

II- DESCRIPTION

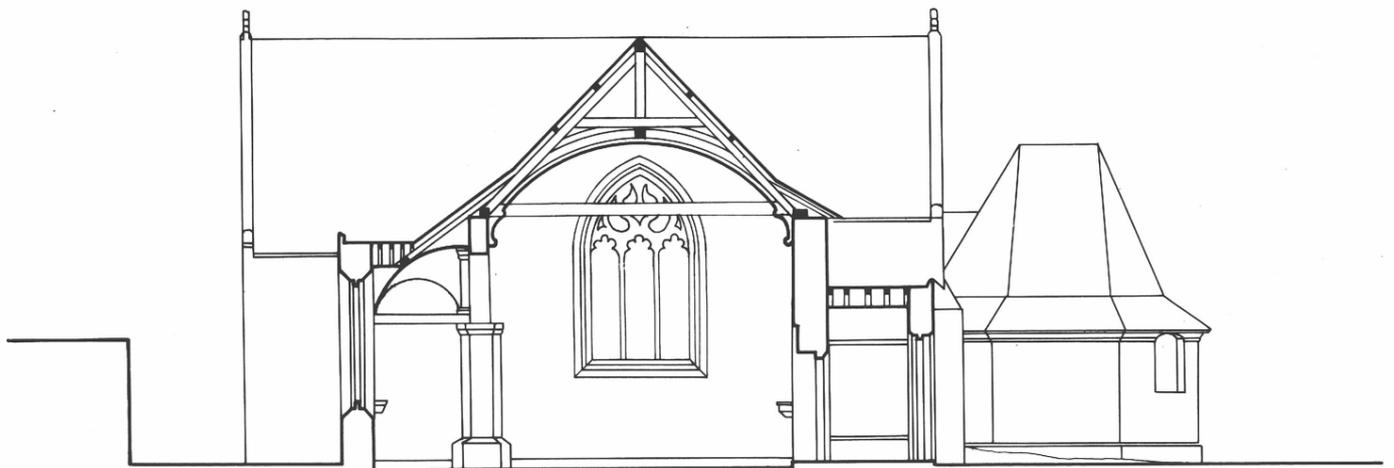
Pl. II

Eglise orientée de plan en croix latine, nef à deux vaisseaux (bas-côté unique au Nord) et transept à vaisseau unique; chœur peu saillant à chevet plat de même largeur que le vaisseau central de la nef; couverture en charpente lambrissée; chœur liturgique en avancée sur la moitié du transept avec un autel latéral au Nord; mur-pignon occidental épais à clocher; en hors-oeuvre au Sud porche et ossuaire à deux niveaux et sacristie.

Coupe transversale

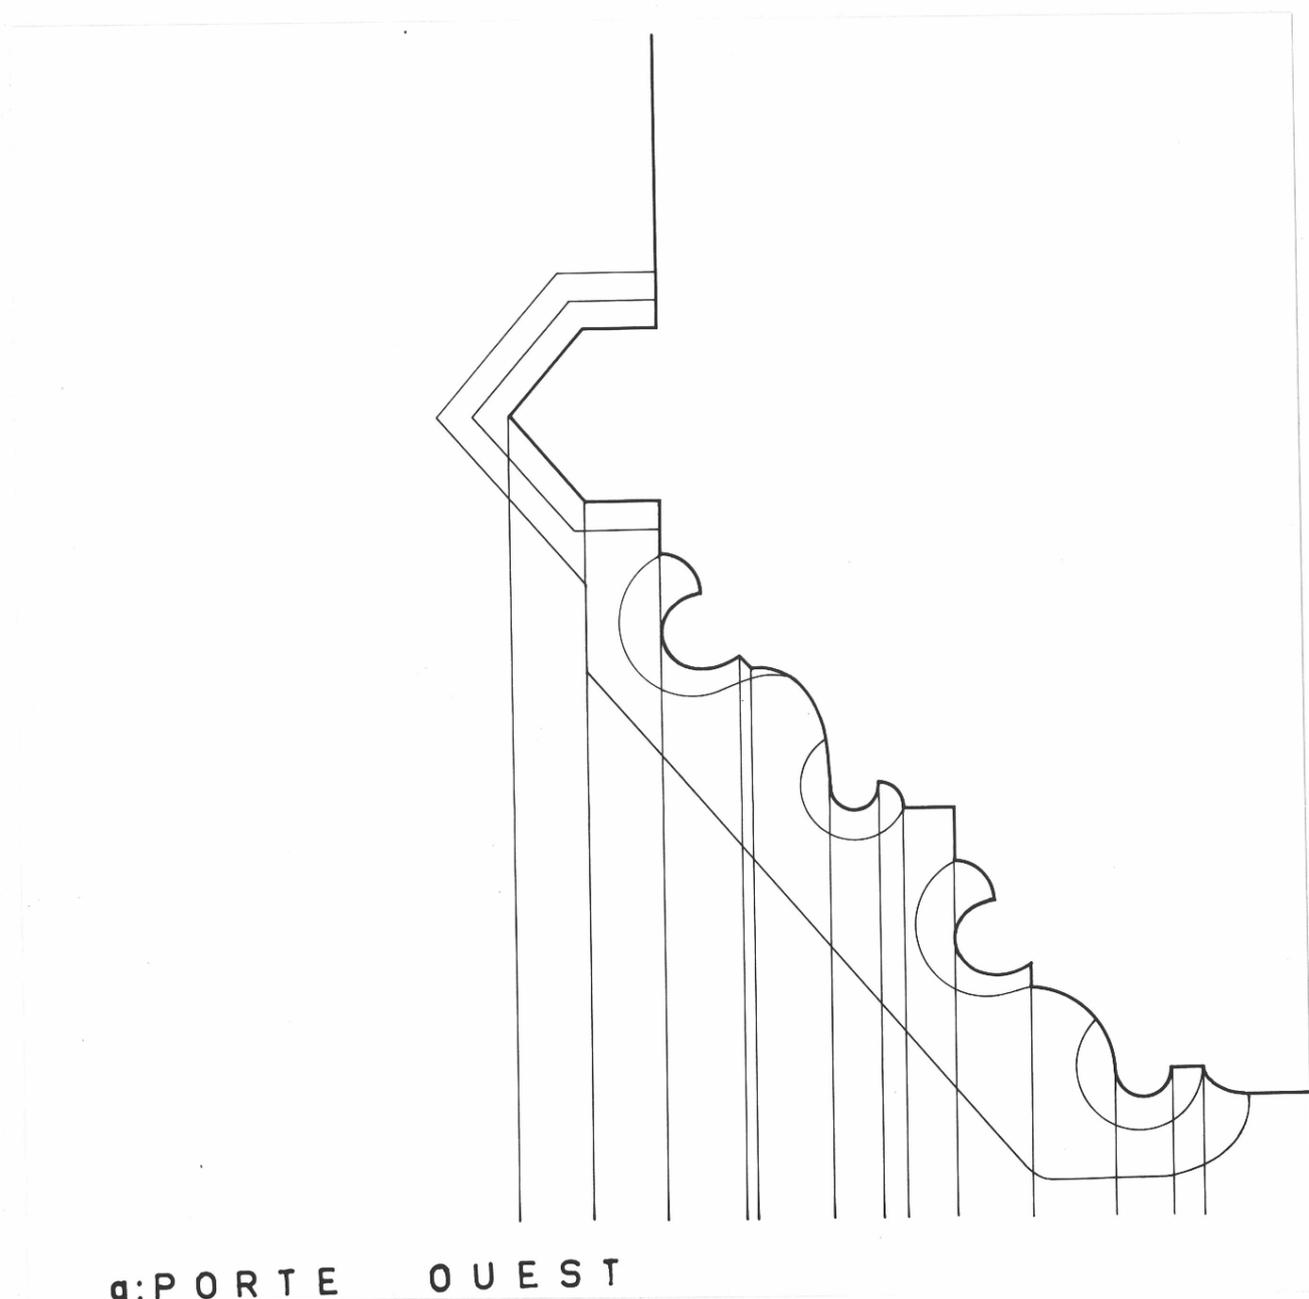
Pl. III

- Elevations intérieures. Nef, mur Ouest : aveugle, porte sur le vaisseau central surmontée d'une tribune de bois portée par des poteaux.

Détail porte Ouest

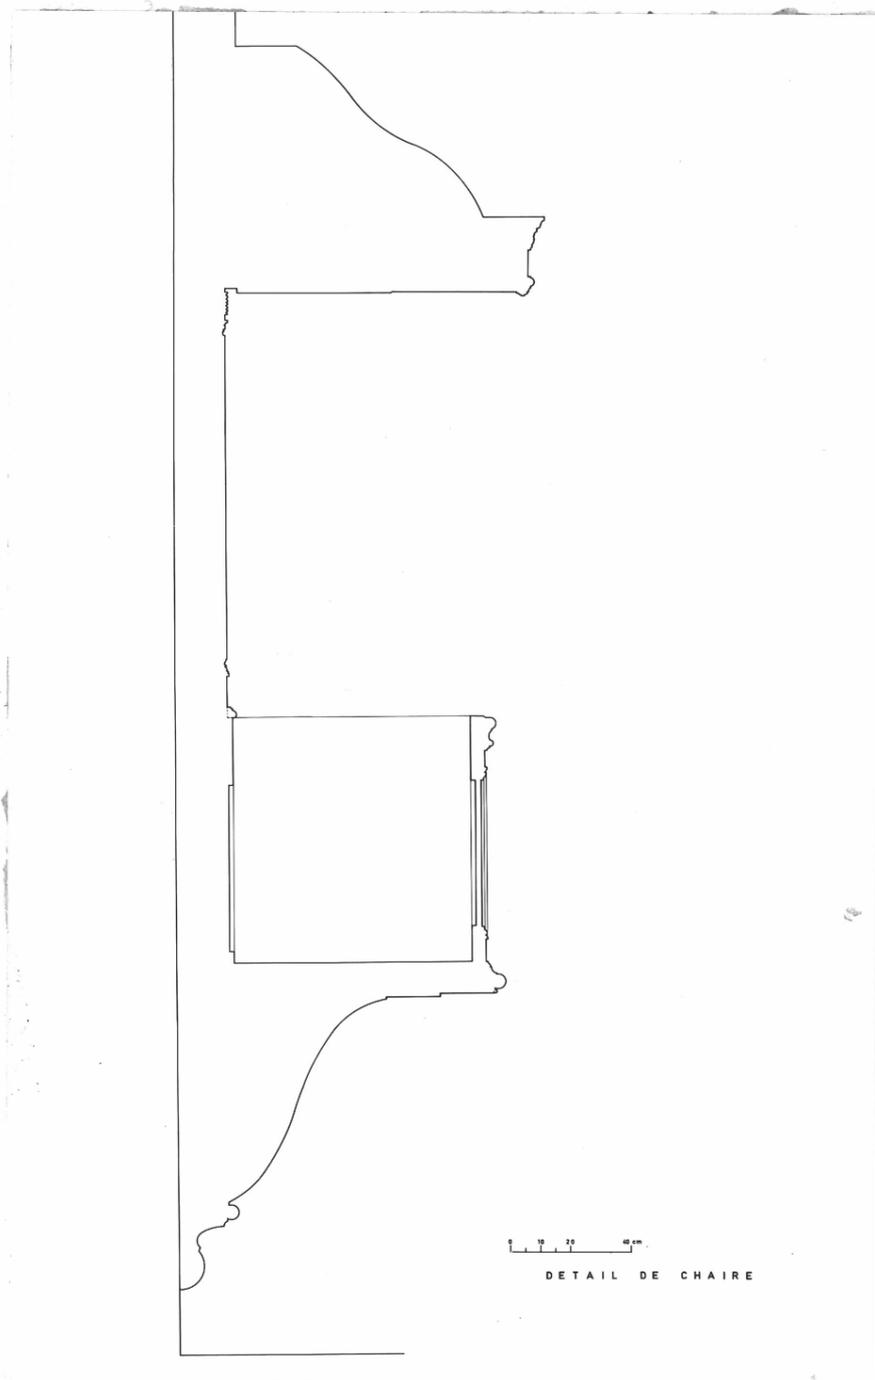
Pl. IV

Chaire à prêcher (coupe)

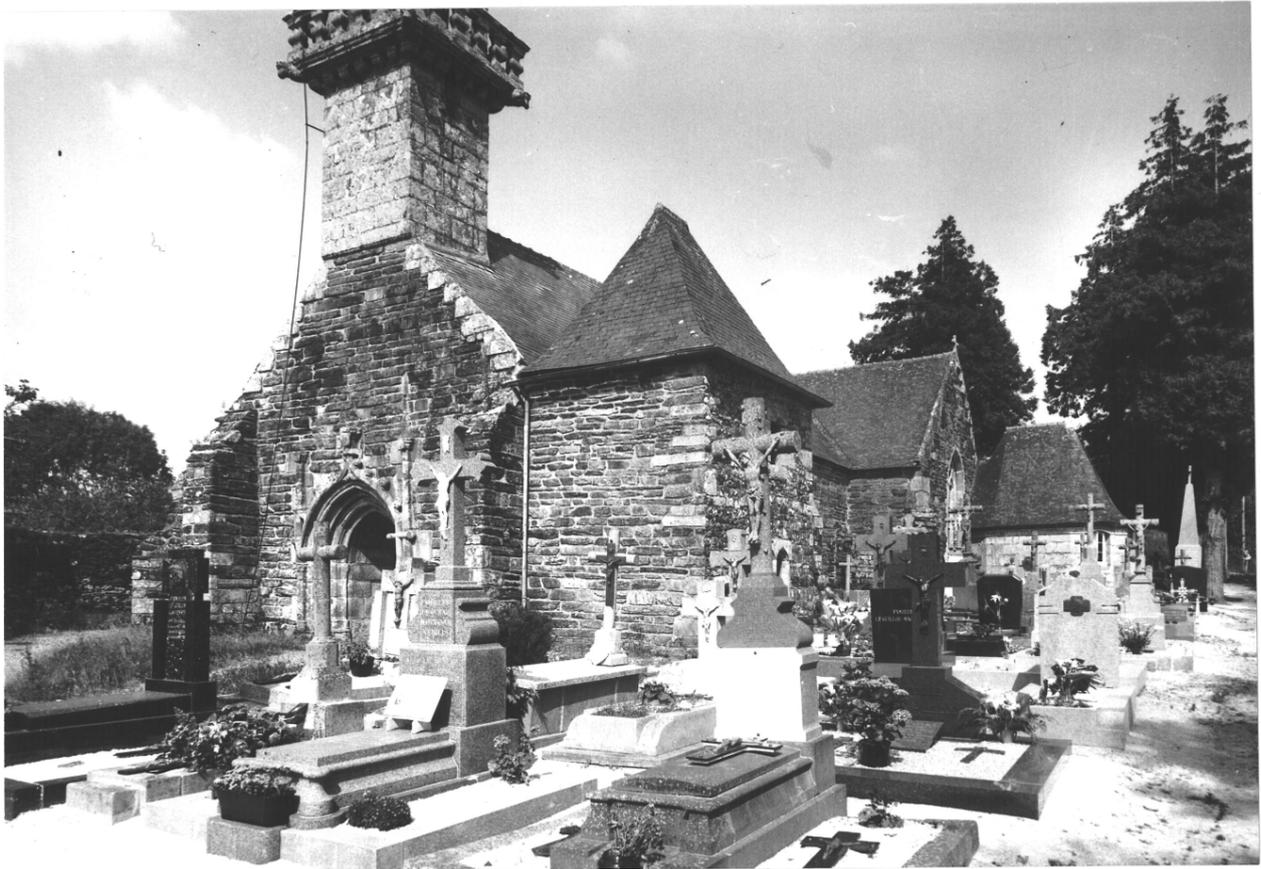
Fig. 7

- Façade occidentale. Mur-pignon à clocher, ossuaire au même droit au Sud; deux contreforts droits au droit des arcades et du mur gouttereau Sud; contrefort diagonal sur l'angle Nord-Ouest; rampants découverts assisés; porte en arc brisé à voussures multiples (cf. relevé graphique), les tores retombant sur des colonnettes à chapiteaux et base individuels, pilastres latéraux recevant à hauteur d'imposte une archivolte en accolade à crochets, amortie d'un fleuron portant écu muet. Clocher au nu du mur, haute souche rectangulaire couronnée d'une corniche fortement saillante avec corbeaux, portant la balustrade de l'étage des cloches, régnant sur les quatre faces; balustres à panse médiane; étage de cloches ajouré de deux baies jumelées en face Est et Ouest à linteau

Façade Ouest - vue d'ensemble

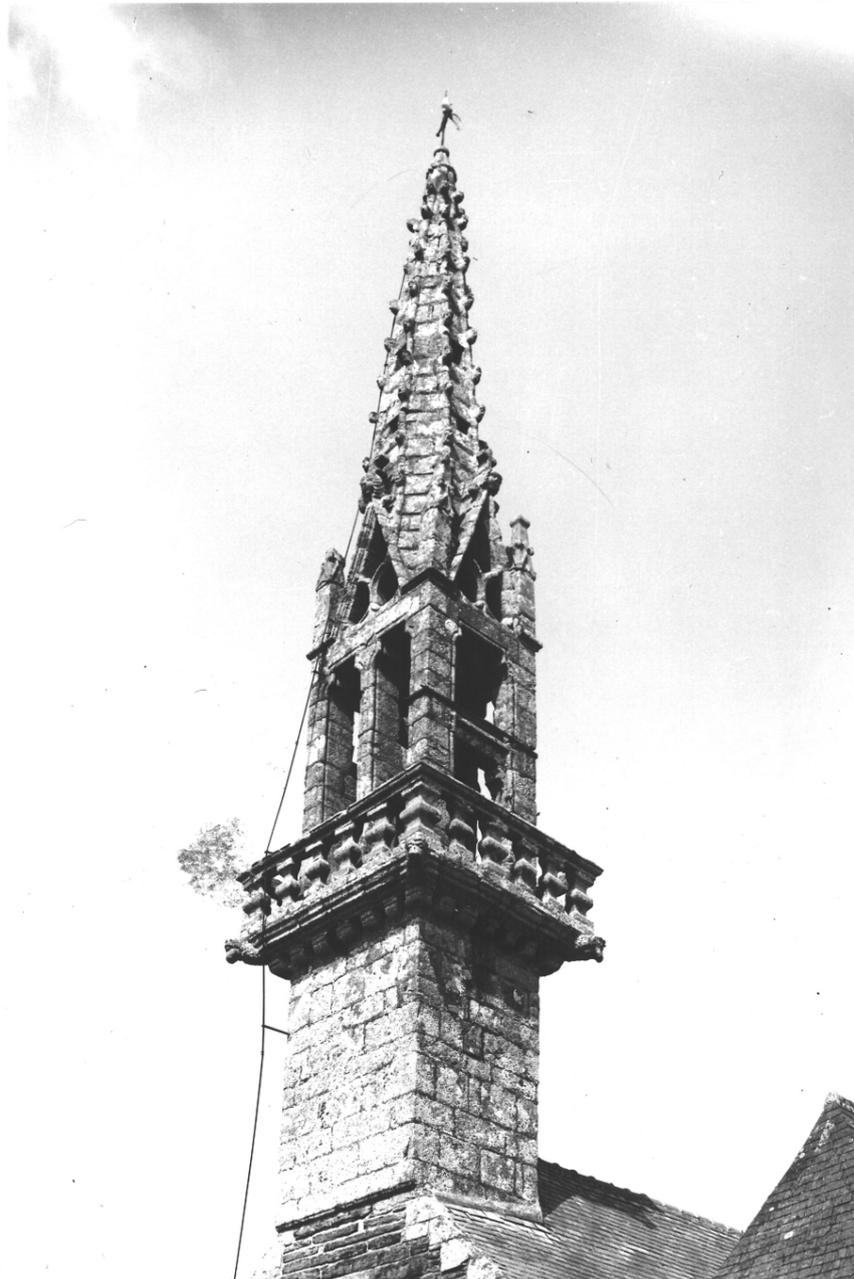
Fig. 9

sur corbelets, baie unique en face Nord et Sud, de même forme, à traverse; flèche octogonale cantonnée de pinacles et flanquée de gâbles à jour.

Tour du clocher - faces Ouest et Sud
vue d'ensemble

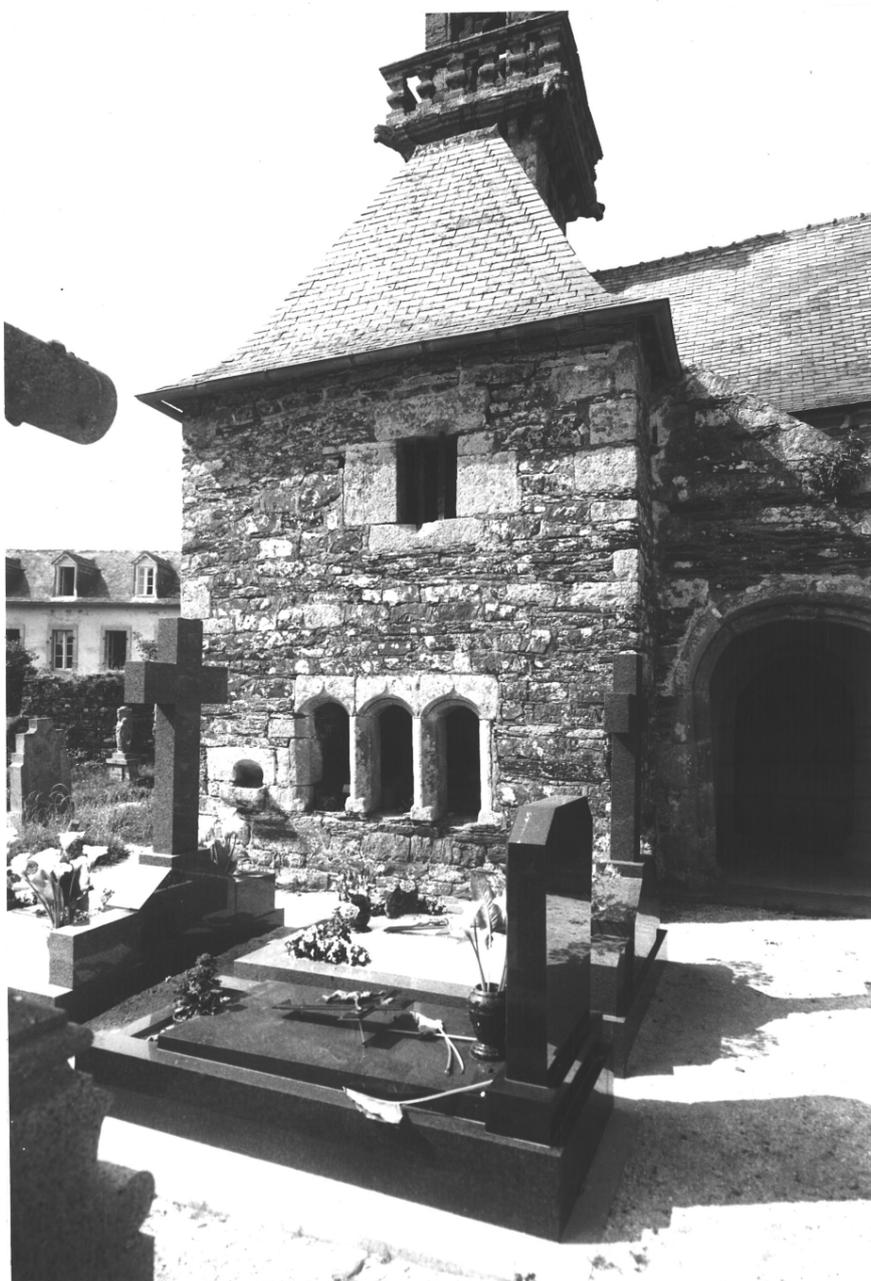
Fig. 11

- Élévation Sud : élévation irrégulière; à l'Ouest ossuaire de même hauteur que le mur goutterot de la nef, accoté d'un porche; ossuaire de plan rectangulaire, mur Ouest aveugle, mur Sud à deux niveaux : au premier trois baies jumelées à linteau échancré en segment et mouluré en accolade, à gauche un bénitier engagé; au deuxième niveau, une fenêtre à linteau droit; mur Est partiellement caché par le porche, une baie de même forme que celles du Sud donne sur l'intérieur du porche.

Ossuaire au Sud-Ouest - vue d'ensemble
de la face Sud

- L'ossuaire : rez-de-chaussée et étage carré; actuellement inaccessible; plancher de l'étage effondré, porte murée dans le mur de la nef; au rez-de-chaussée trace d'une porte sur le mur Est.

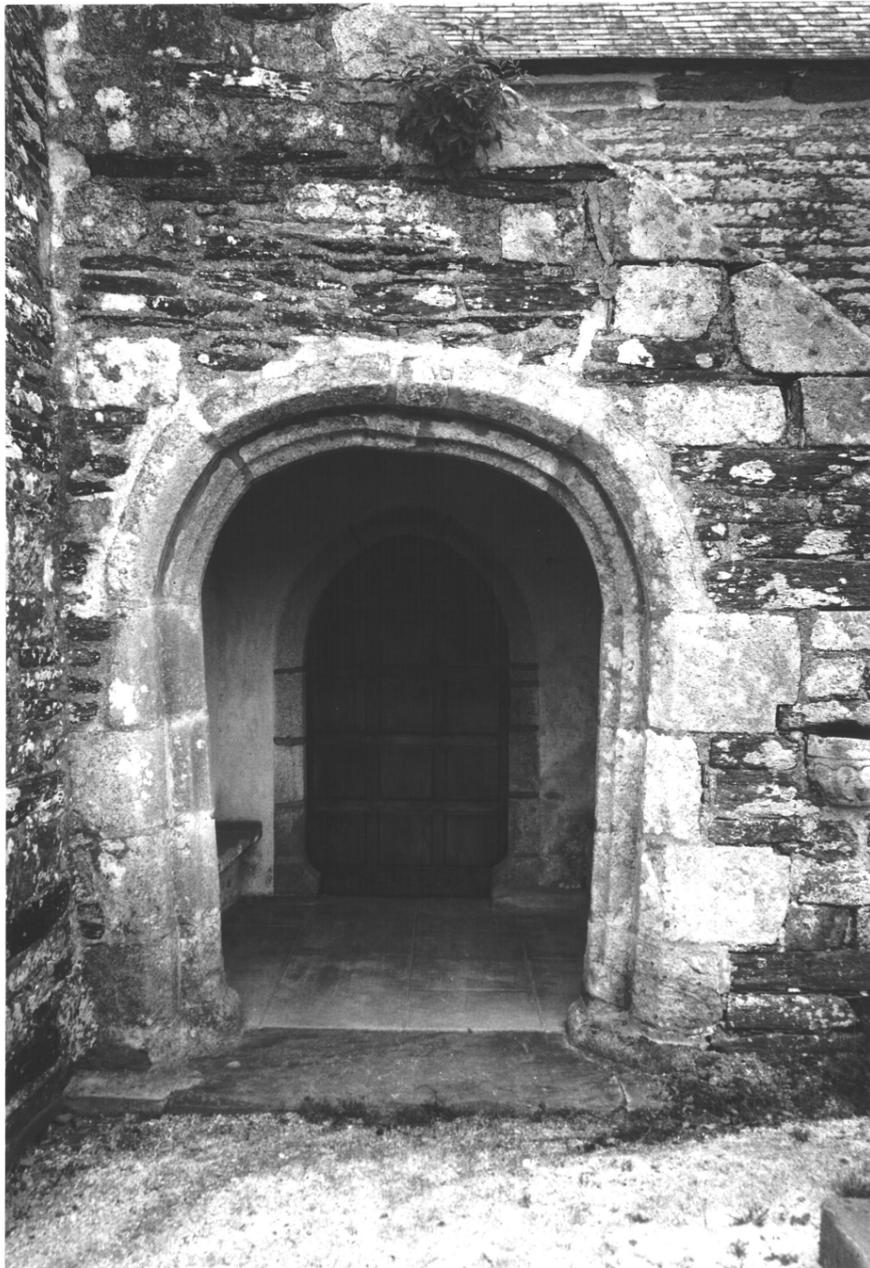
Fig. 13

Porche : le mur Sud est un demi pignon adossé à l'ossuaire, porte en anse de panier à deux rouleaux, sur l'arc inscription et date non déchiffrées, à droite un bénitier engagé à décor de godrons sur la cuve; collage du porche sur le mur goutteau de la nef.

Porche sur la façade Sud de la nef - vue
d'ensemble

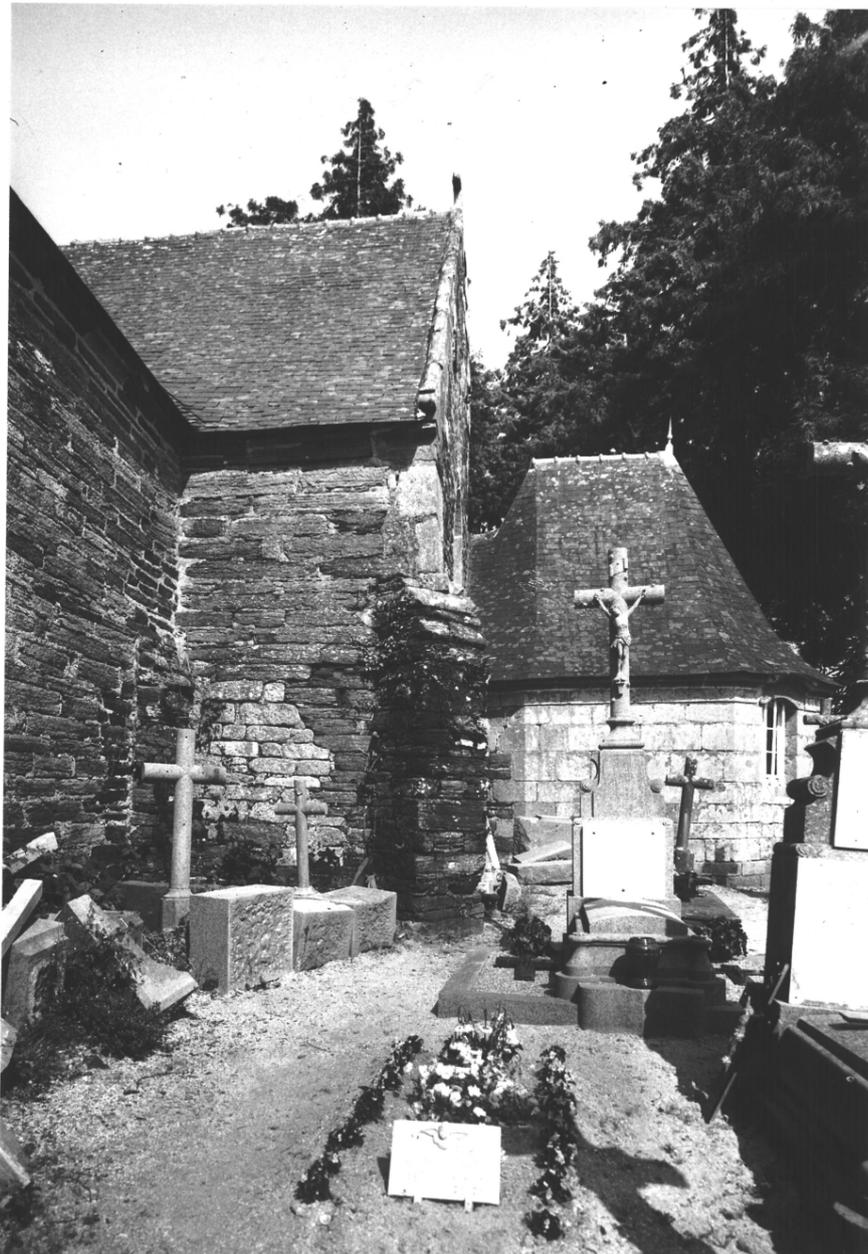
Fig. 14

Nef : mur gouttereau avec corniche en congé, une fenêtre en arc brisé, contrefort droit dans l'angle du bras de transept.

Façade Sud de la nef et face Ouest du
bras Sud du transept - détail de l'ap-
pareillage

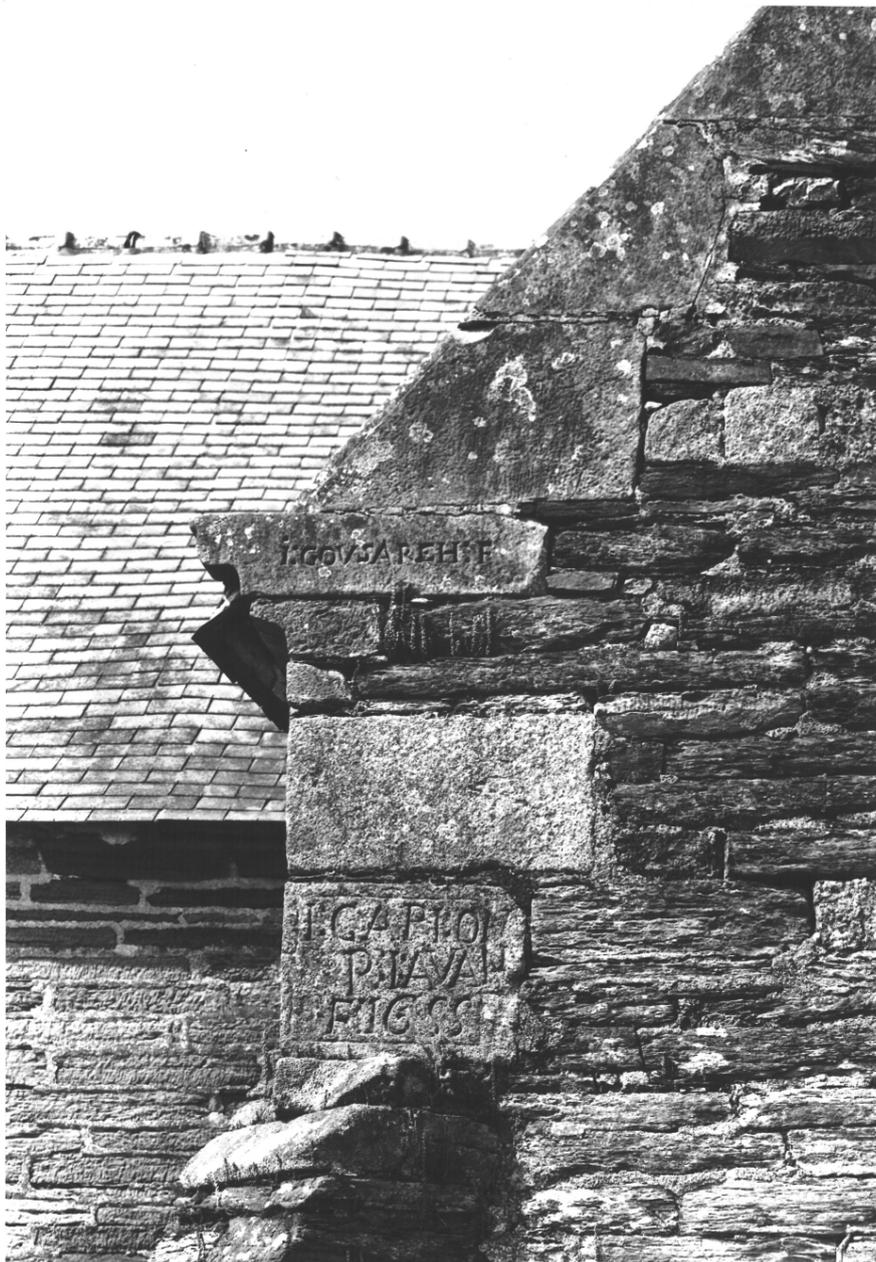
Fig. 16

Bras de transept : murs Est et Ouest aveugles, contrefort diagonal sur l'angle Sud-Ouest, mur-pignon Sud à rampants découverts assisés sommés d'une croix, fenêtre en arc brisé, cadran solaire, inscriptions :

- chaîne d'angle Sud-Ouest : I : CAPI : ON
P : I : AVAN
F : I655
- crossette gauche : I : GOVSAREH : F
- sommet du pignon : ROBIN
RECTEVR

Face Sud du bras Sud du transept - pierres
à inscriptions

En 1655 (inscription) restauration du bras Sud du transept.

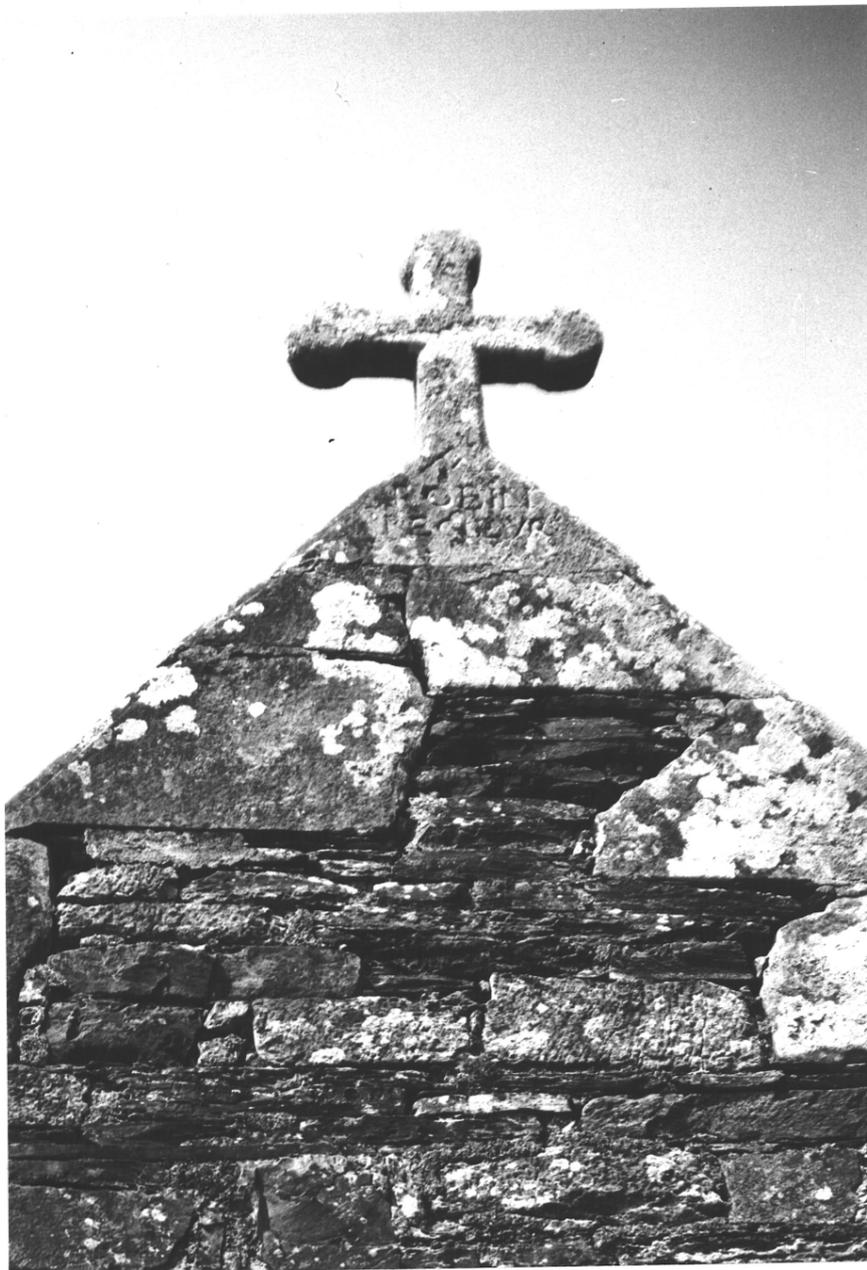
Fig. 18

Face Sud du bras Sud du transept - appa-
reillage des rampants

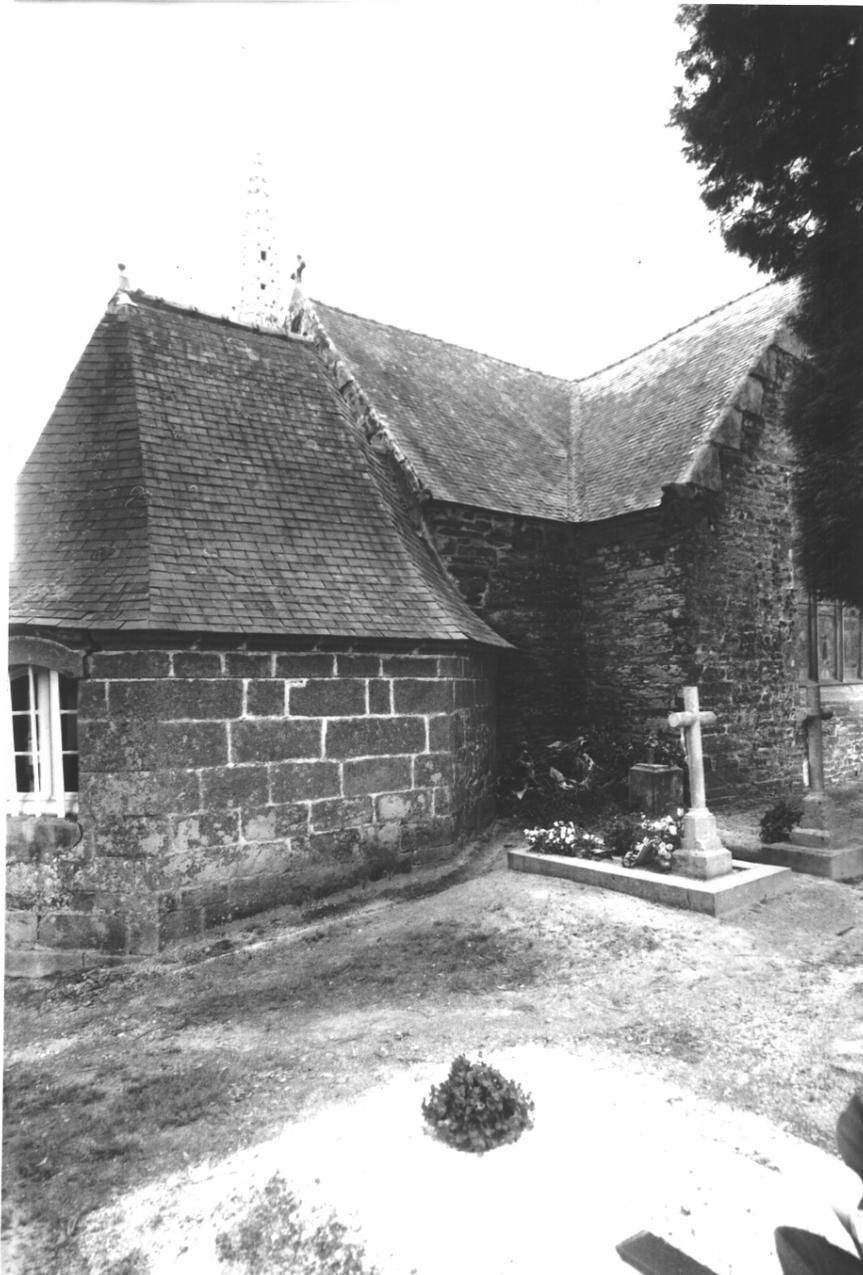
Fig. 20

Sur l'angle Sud-Est se greffe la sacristie (collage), plan polygonal irrégulier, corniche en talon, fenêtre à linteau échancré en segment sur les pans Sud-Ouest et Sud-Est; sur le linteau de la fenêtre Sud-Ouest, inscription :

Bras Sud du transept et sacristie - détail
du collage

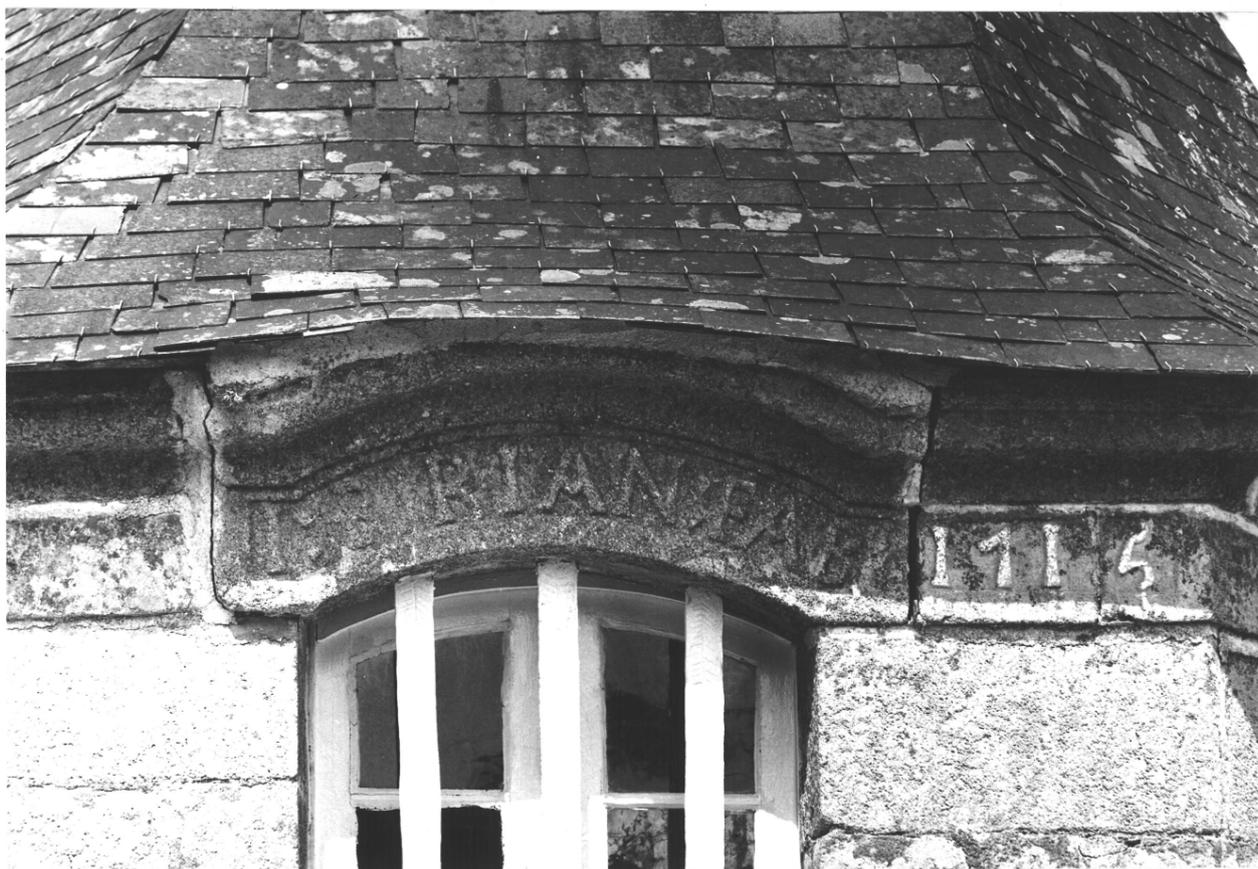
Fig. 21

I : BIRIAN : FAB : I715

Sacristie au Sud-Est - linteau de la
fenêtre sur le pan Sud-Ouest

En 1715 construction de la sacristie (inscription).

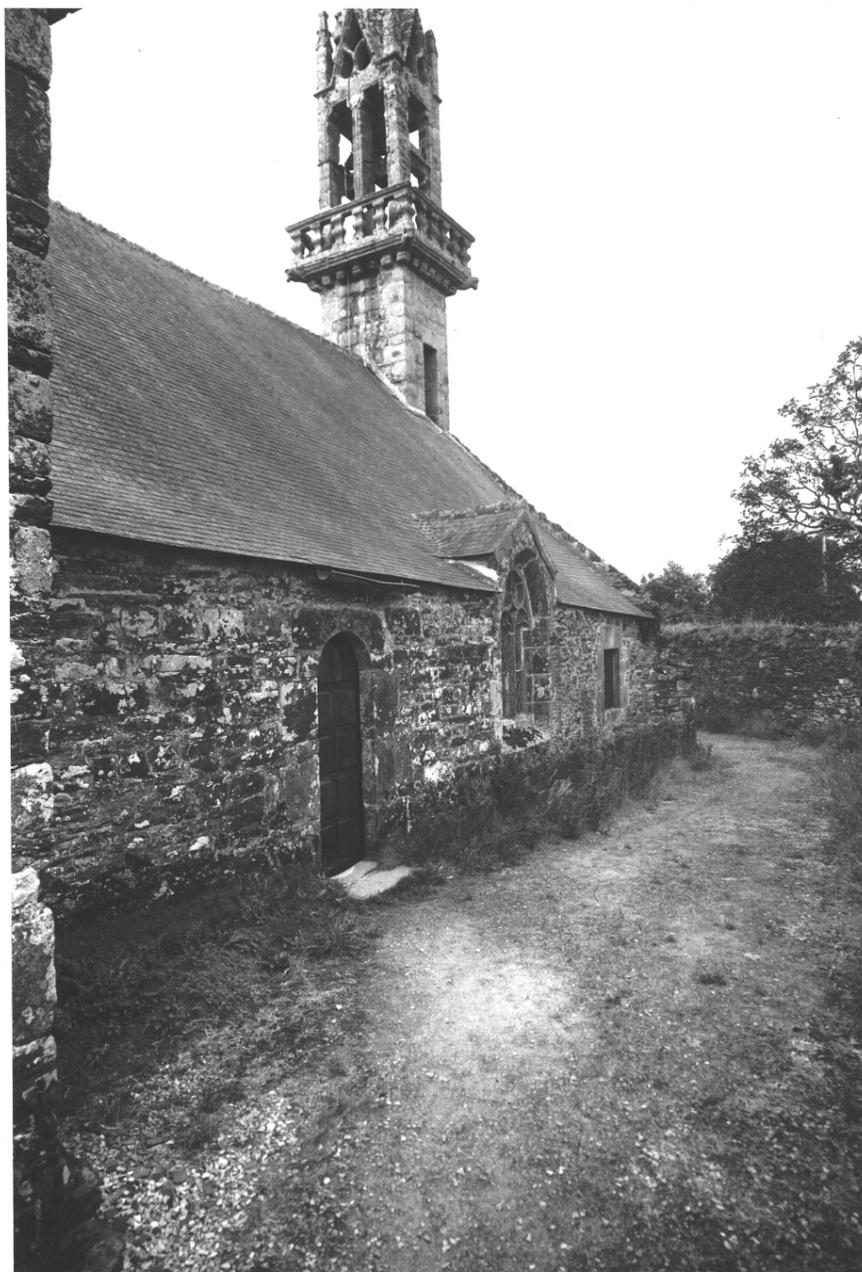
Fig. 22

- Élévation Nord. Nef, élévation basse, fenêtre carrée, fenêtre passante en arc brisé, porte à linteau monolithe échancré en segment; à droite inscription I754.

Façade Nord de la nef - vue d'ensemble

En 1754 restauration ou construction de la porte Nord de la nef (inscription).

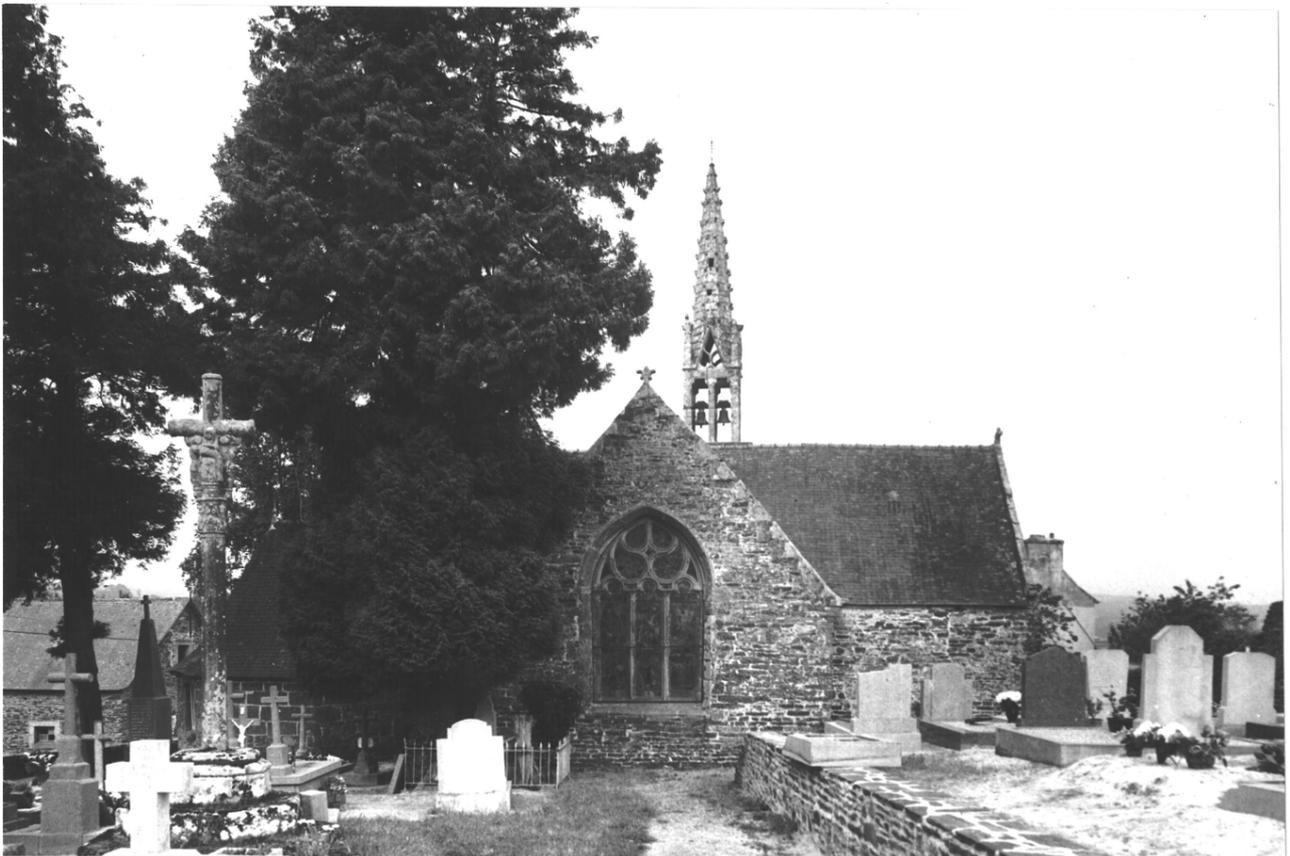
Fig. 25

- Choeur : murs Nord et Sud aveugles, mur-pignon Est à rampants découverts assisés sommés d'un fleuron, fenêtre en arc brisé.

Chevet - vue d'ensemble

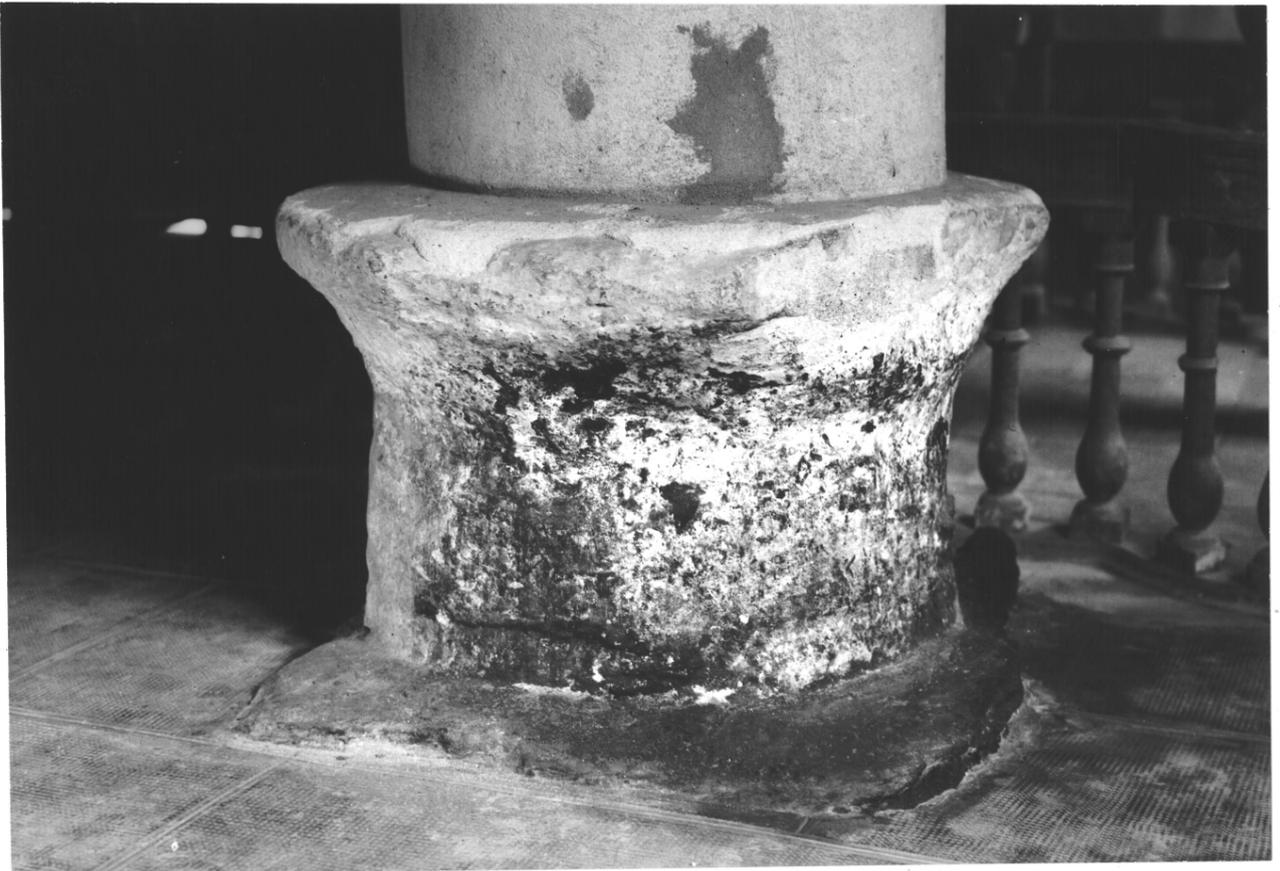
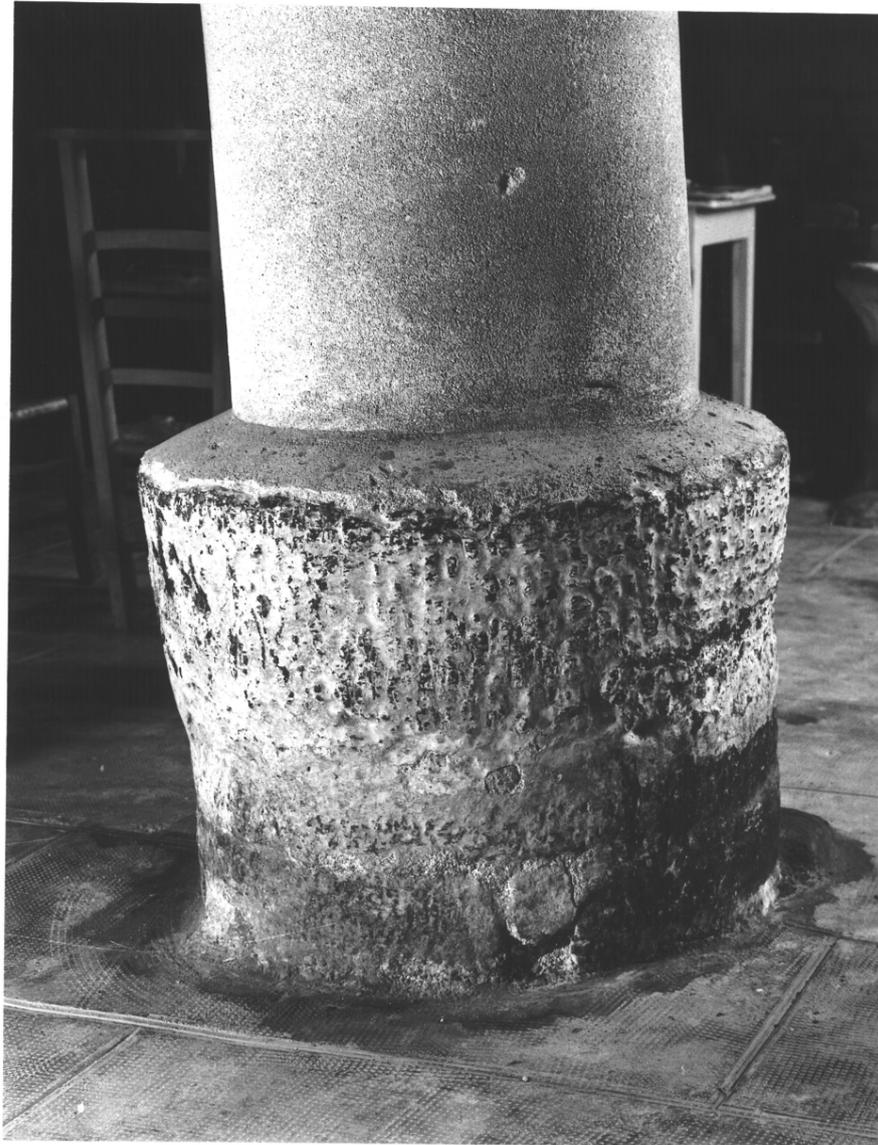
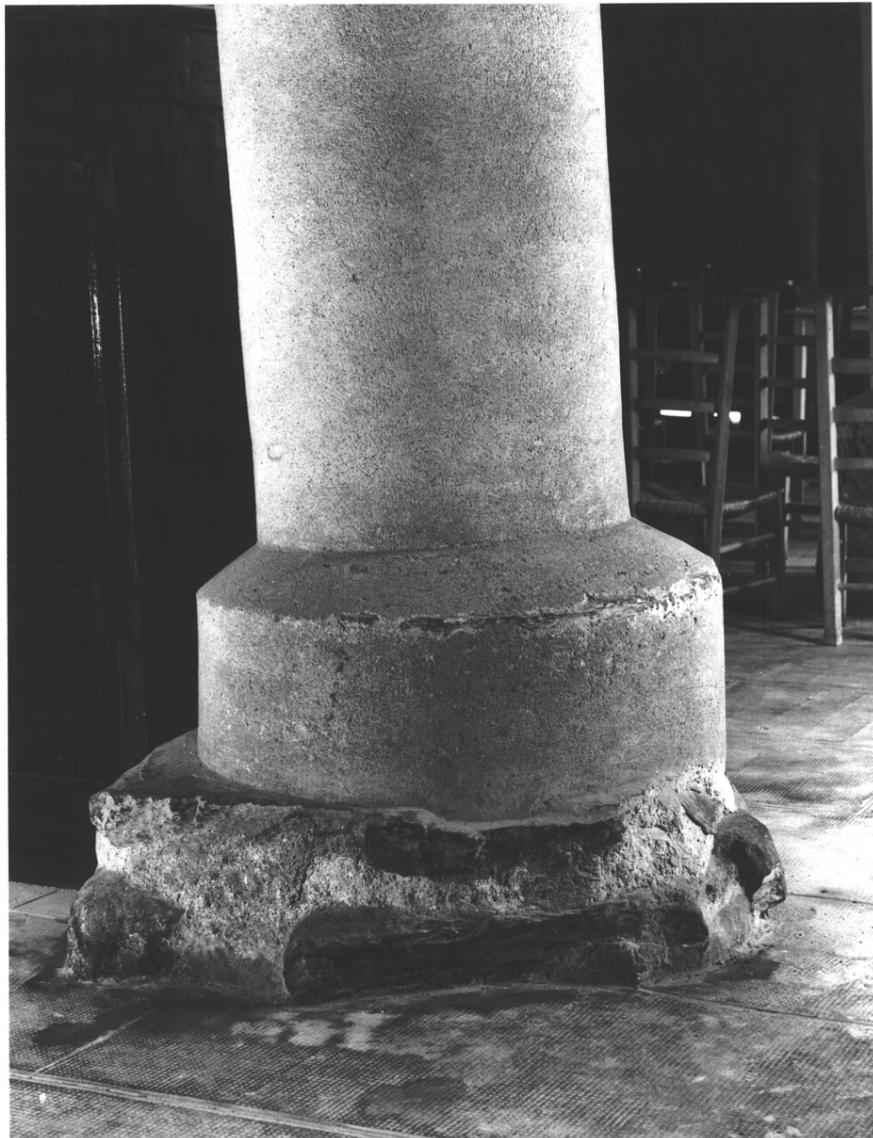
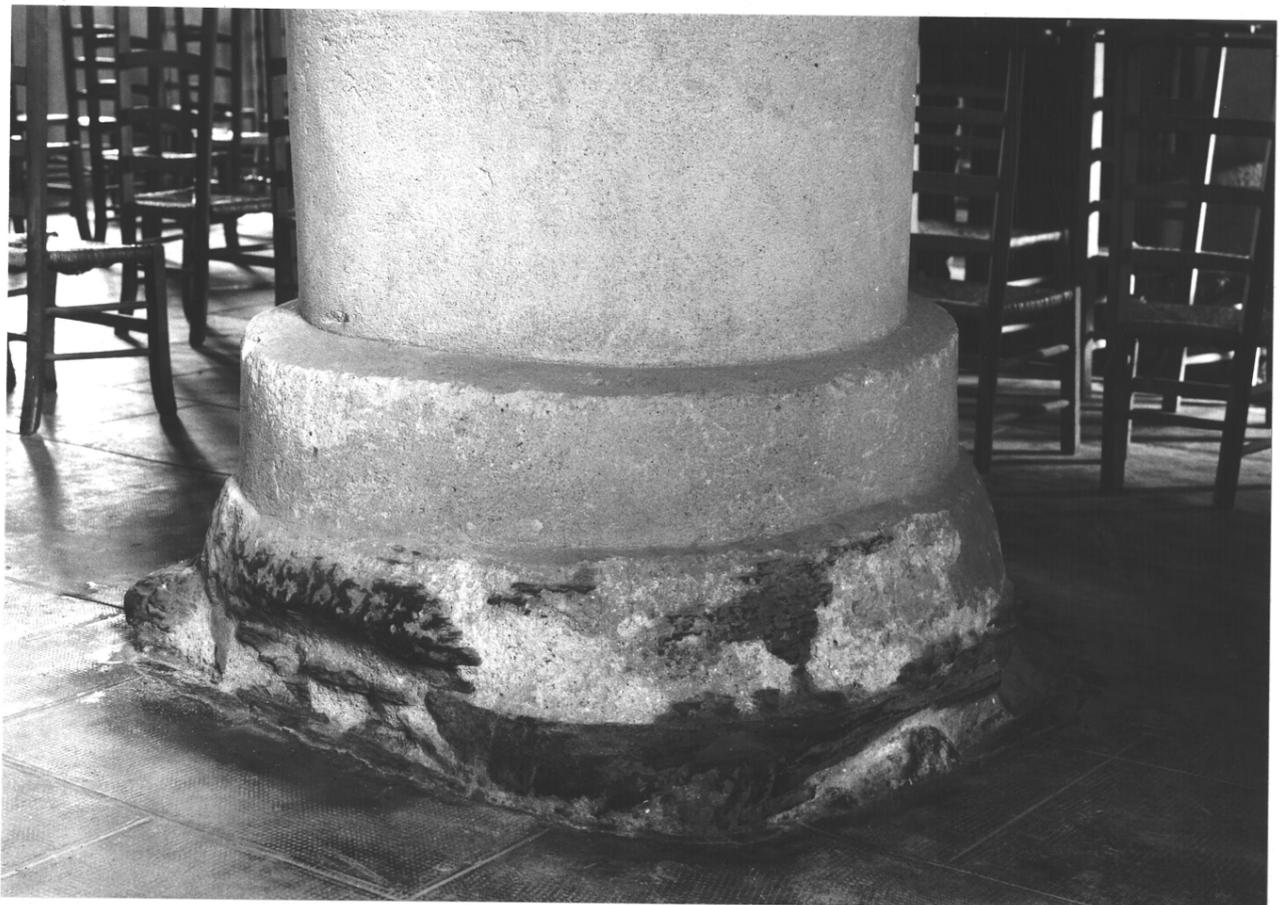
Nef, élévation Nord du vaisseau central : quatre grandes arcades en arc plein cintre sur piles rondes à tailloir carré; arcades 1 et 2 à simple rouleau, arcades 3 et 4 à deux rouleaux moulurés d'un cavet; déversement des piles vers le vaisseau central.

Arcades Nord de la nef - base du premier
pilier

Arcades Nord de la nef - base du deuxième
pilier

Arcades Nord de la nef - base du troisième pilier

Arcades Nord de la nef - base du quatrième pilier

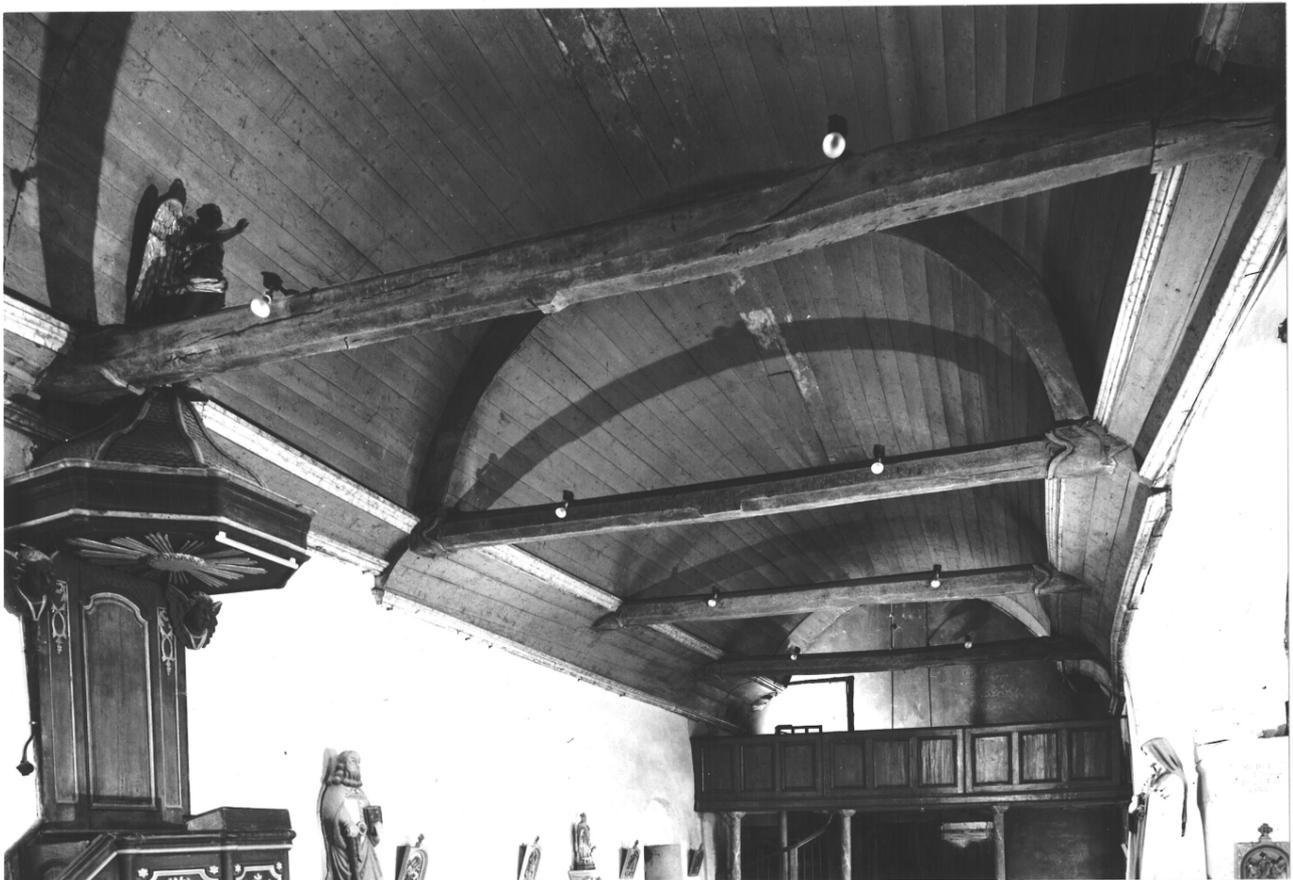
Fig. 32

Charpente lambrissée en berceau sur le vaisseau central et le vaisseau transversal, en demi-berceau sur le bas-côté Nord. Quatre entrants à engoûlants sur le vaisseau central; un entrant à engoûlant dans chaque bras du transept.

Berceau lambrissé, dans la nef - vue
axiale Est/Ouest
