SAINT-COULITZ

Eglise paroissiale

I- HISTORIQUE1. EDIFICE ANTERIEUR : /2. CONTEXTE HISTORIQUE

II- DESCRIPTION

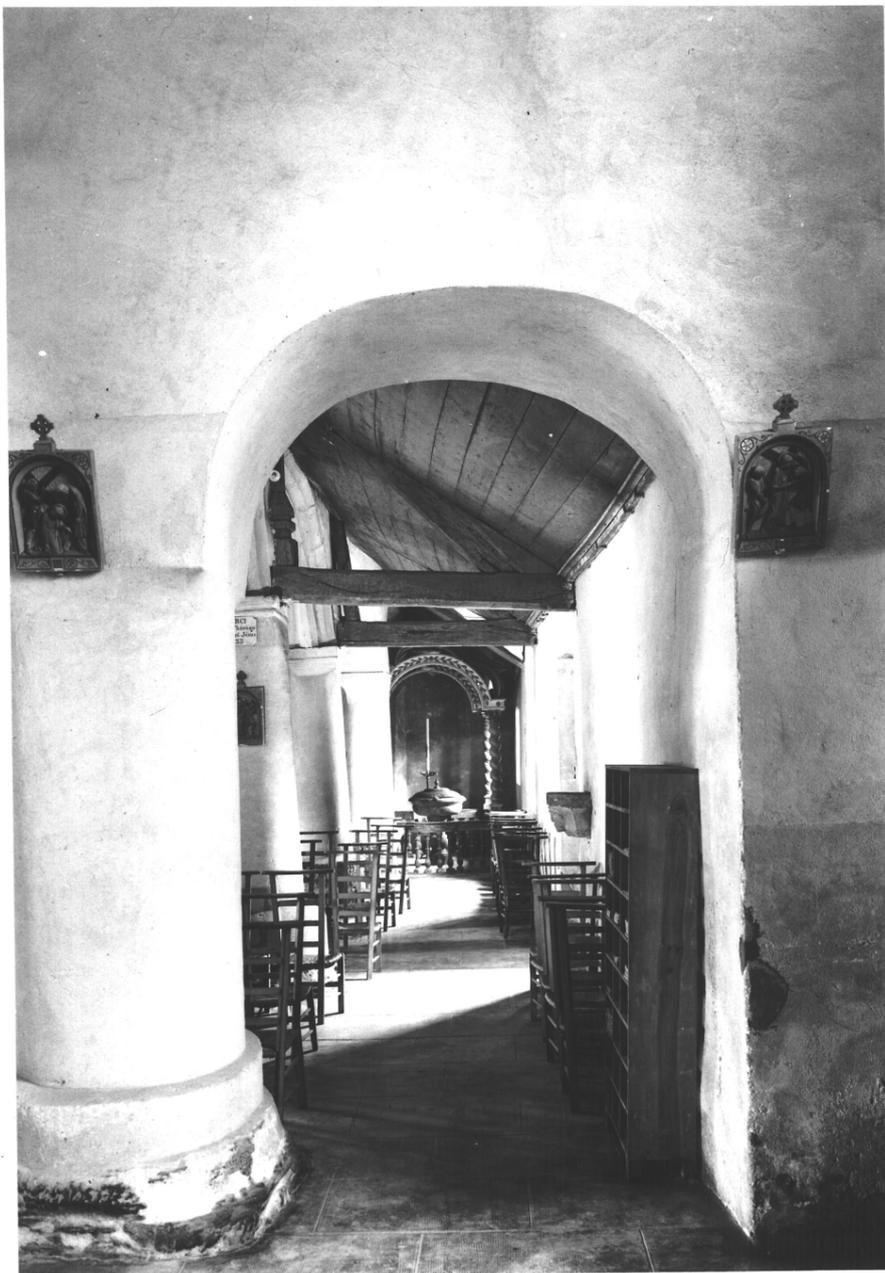
Fig. 33

Bas-côté Nord, mur Nord : une fenêtre carrée donne jour à la chapelle des fonts (première travée), fenêtre passante arc brisé à remplage (deux lancettes trilobées et lobes), porte à linteau de bois accotée d'un bénitier engagé sculpté sur la cuve d'une tête humaine; le bas-côté s'ouvre sur le transept par une arcade à un rouleau en plein cintre.

Bas-côté Nord - vue axiale Est/Ouest

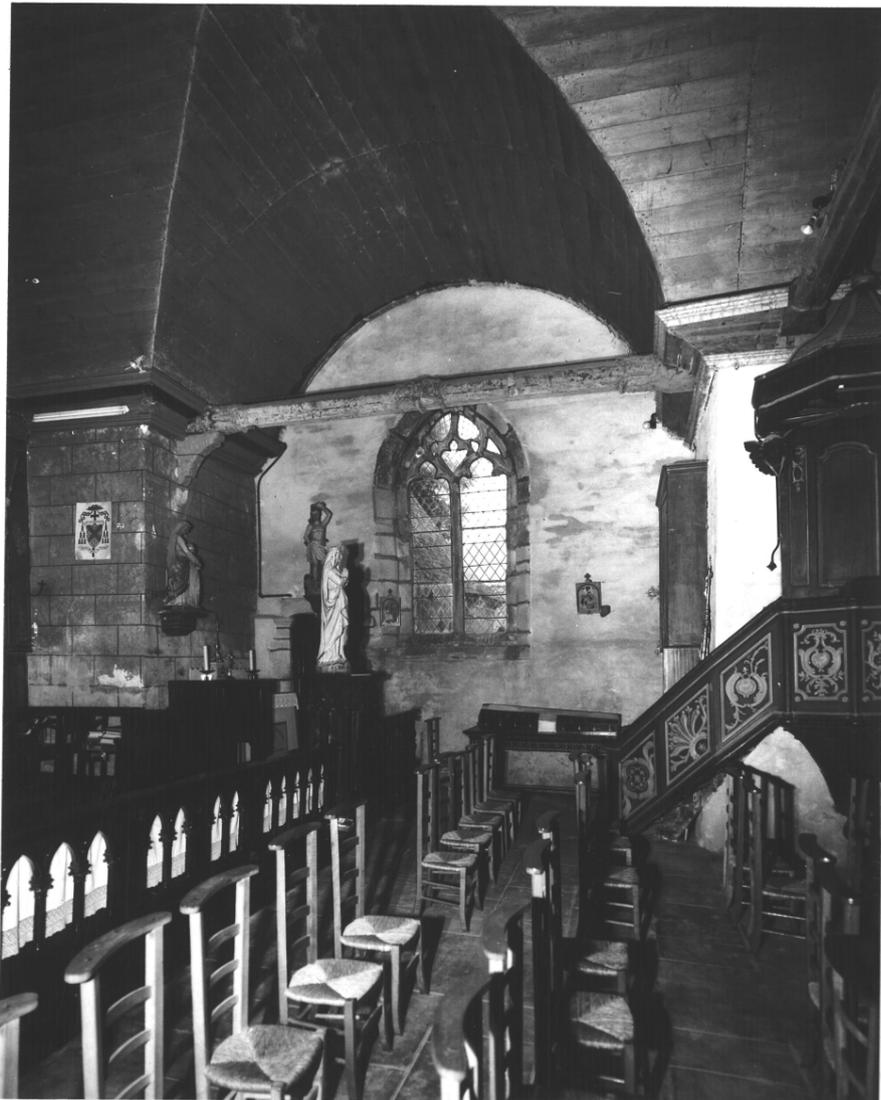
Fig. 34

Transept, bras Sud : murs latéraux aveugles, mur-pignon Sud ajouré d'une fenêtre en arc brisé à remplage (2 lancettes trilobées et 3 lobes). Bras Nord : plus profond que le bras Sud, par ailleurs identique sauf arcade sur bas-côté Nord.

Bras Sud du transept - vue axiale
Nord/Sud

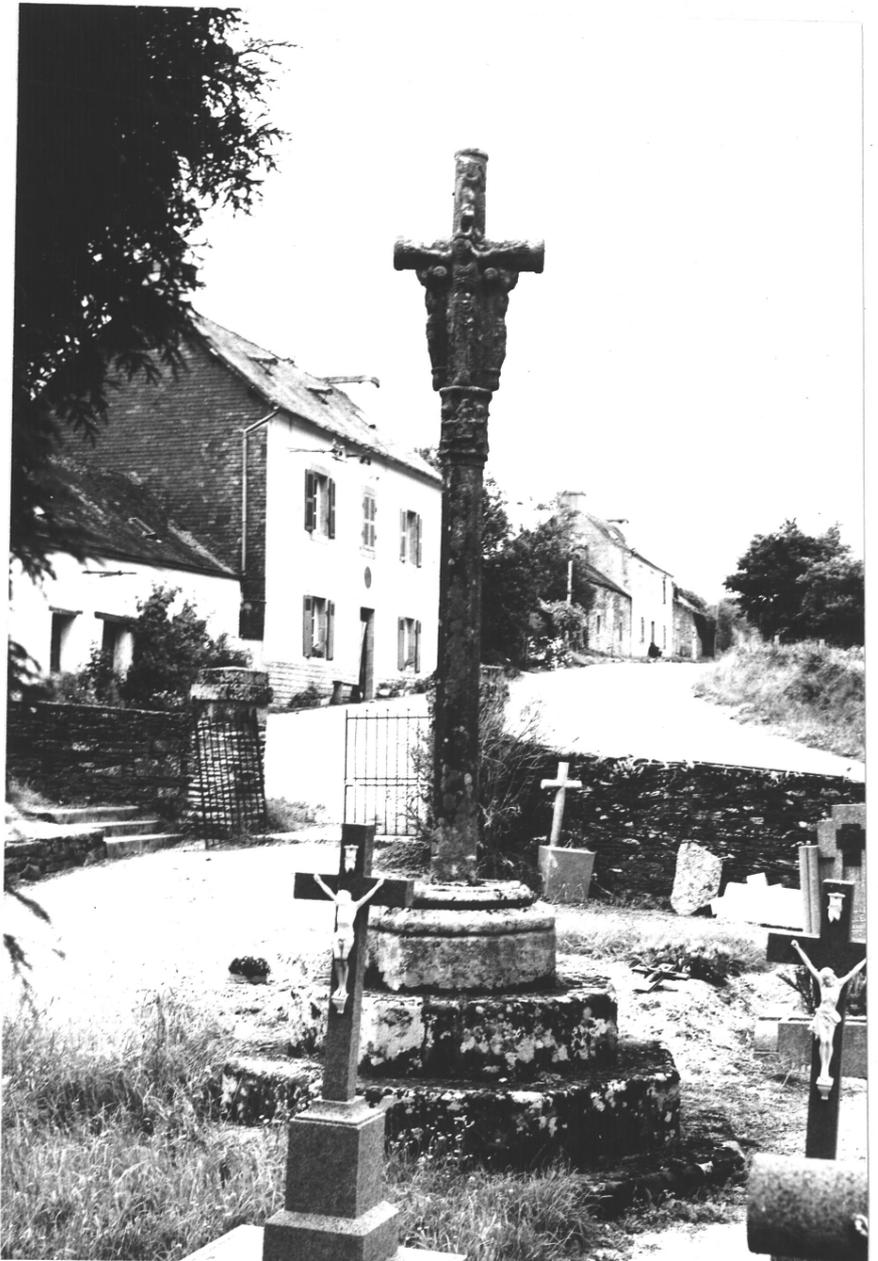
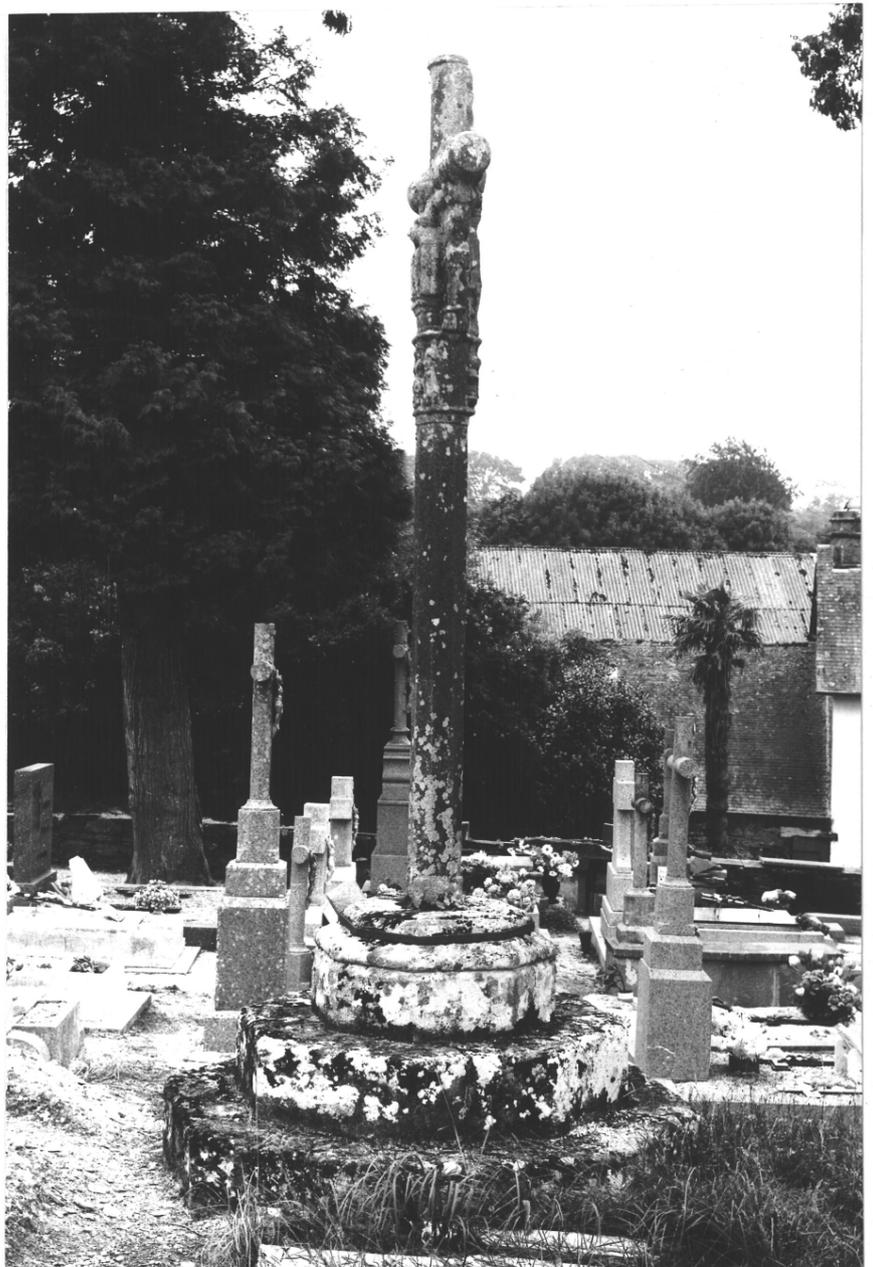
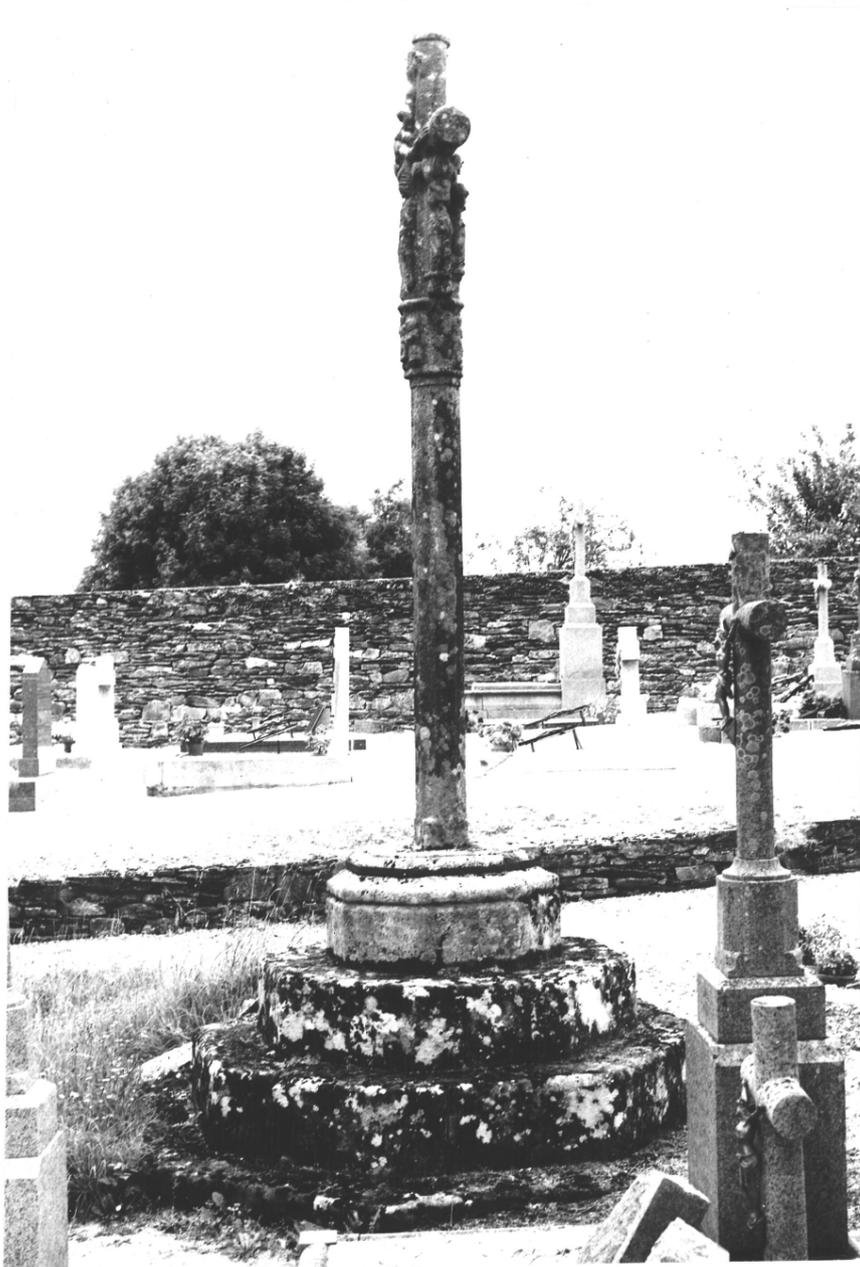
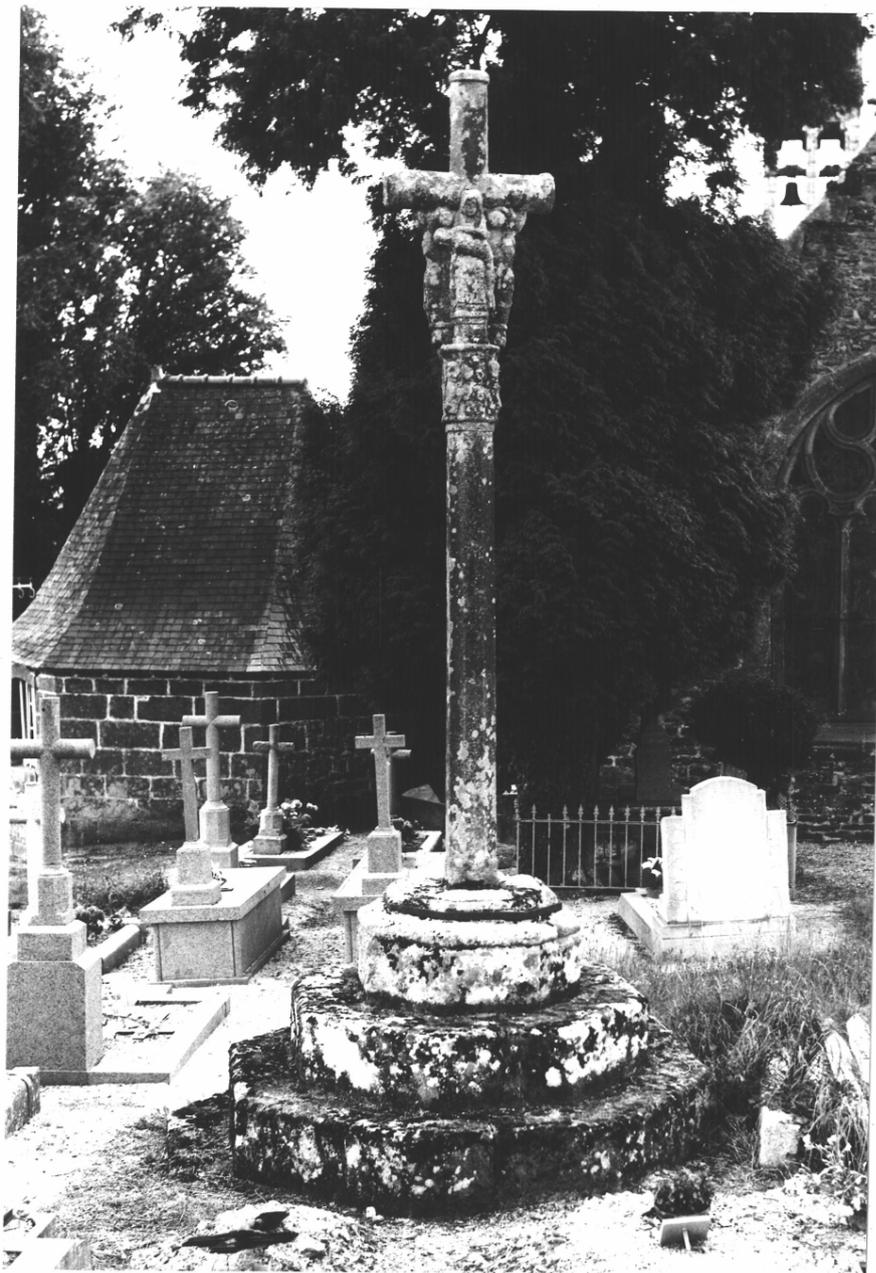
- Structure : soubassement octogonal à trois degrés, base octogonale à angle supérieur mouluré, fût octogonal monolithe portant la croix supérieure sculptée en face Ouest de : Christ en croix et anges; sur la bague, relief représentant la résurrection du Christ; en face Est, groupe de Vierge de Pitié; sur la bague relief représentant le Christ assis (Christ souffrant). En face Nord et Sud : les deux larrons crucifiés.

Calvaire - vue d'ensemble de la face Ouest

Calvaire - vue d'ensemble de la face Nord

Calvaire - vue d'ensemble de la face Sud

Calvaire - vue d'ensemble de la face Est
