SAINT-COULITZ

Eglise dite Chapelle Saint Laurent

III- NOTE DE SYNTHÈSE

Edifice hétérogène, remanié en 1706.

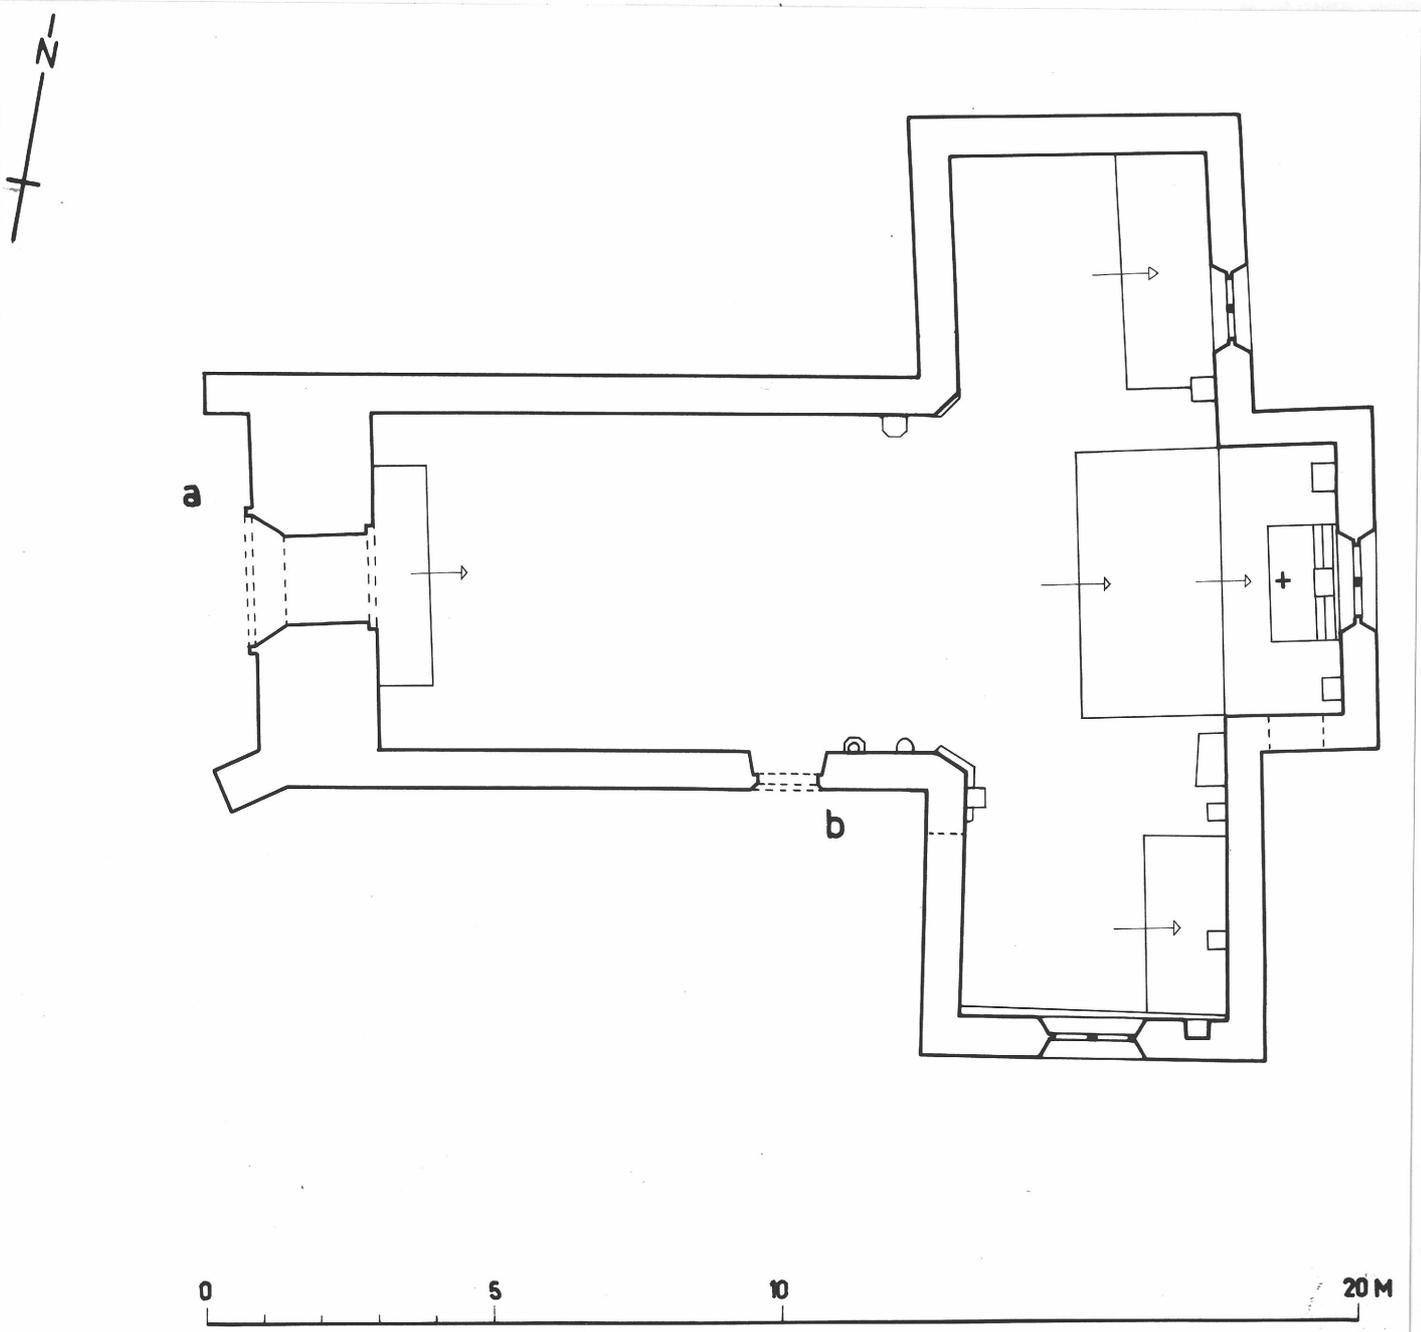
Pl. I

- Chapelle orientée, de plan en croix latine à deux vaisseaux uniques se pénétrant à même hauteur; chœur peu profond à chevet plat; chœur liturgique en avancée sur la croisée; couverture en charpente apparente; mur-pignon occidental épais à clocher.

Plan

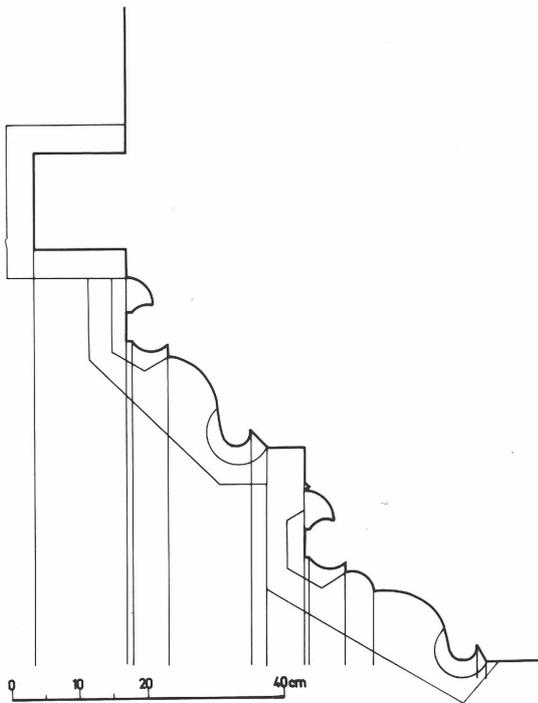
Pl. II

- Façade occidentale. Mur-pignon à clocher, un contrefort droit sur l'angle Nord-Ouest, un contrefort diagonal sur l'angle Sud-Ouest, porte en arc brisé à voussures multiples (tores sur bases individuelles et gorges, cf. relevé graphique) accostée de pilastres bagués à hauteur d'imposte, droits au-dessous, posés en biais au-dessus, l'arc est souligné d'une archivolte en accolade à crochets pénétrant les pilastres. Rampants assisés ornés de crochets, crossettes saillantes non sculptées.

- Façade Sud. Nef, mur aveugle; une porte en plein cintre moulurée sur l'arc (cf. relevé graphique), larmier en congé au-dessus. Bras de transept : murs latéraux aveugles, trace de reprise en mur Ouest; mur-pignon Sud ajouré d'une fenêtre en arc brisé, rampants assisés, crossettes saillantes portant inscriptions :

Détail porche Ouest - porte Sud

a: porche ouest

b: porte sud

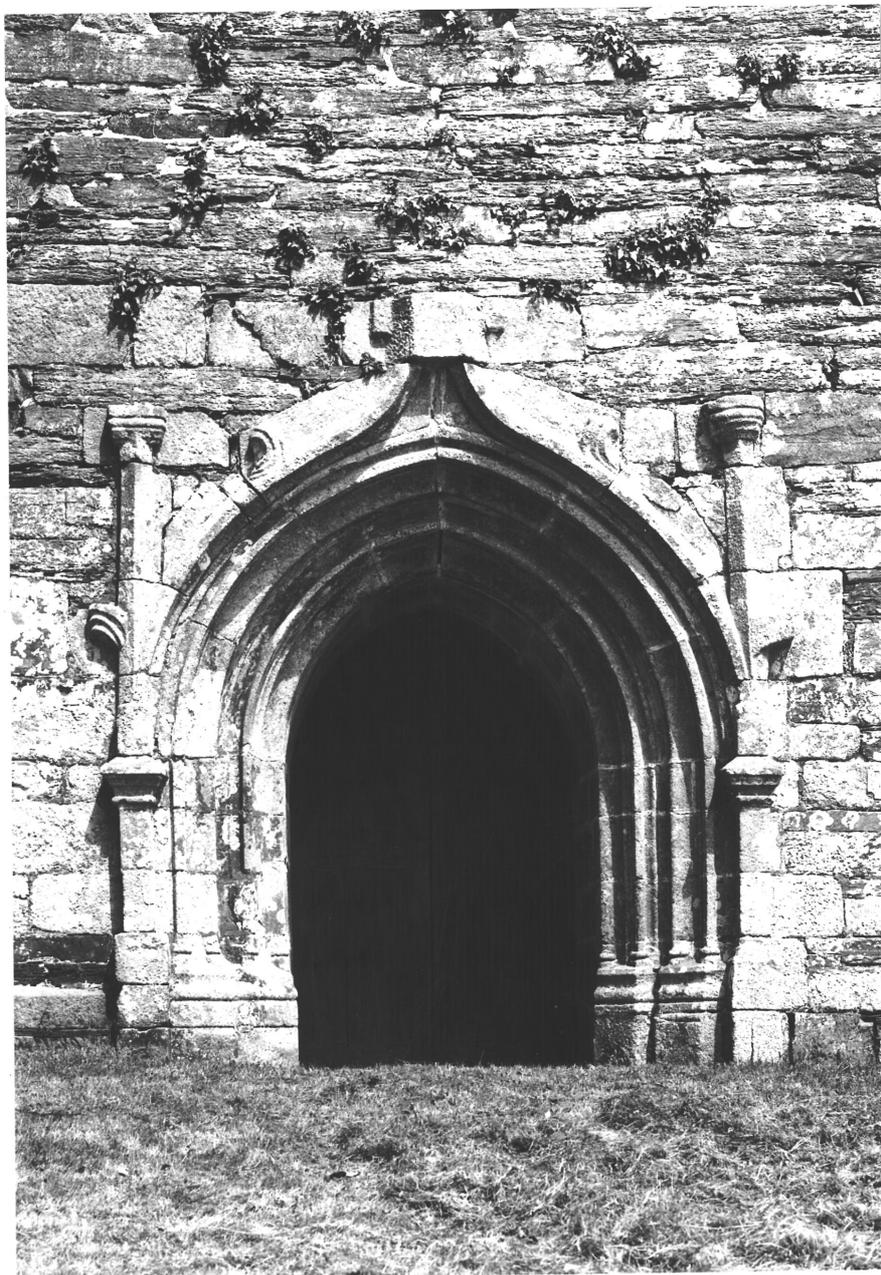
Fig. 5

Le style de la porte occidentale, proche de l'église de Saint-Coulitz, situe la construction de la chapelle au 16^{ème} siècle.

Porte occidentale de la nef

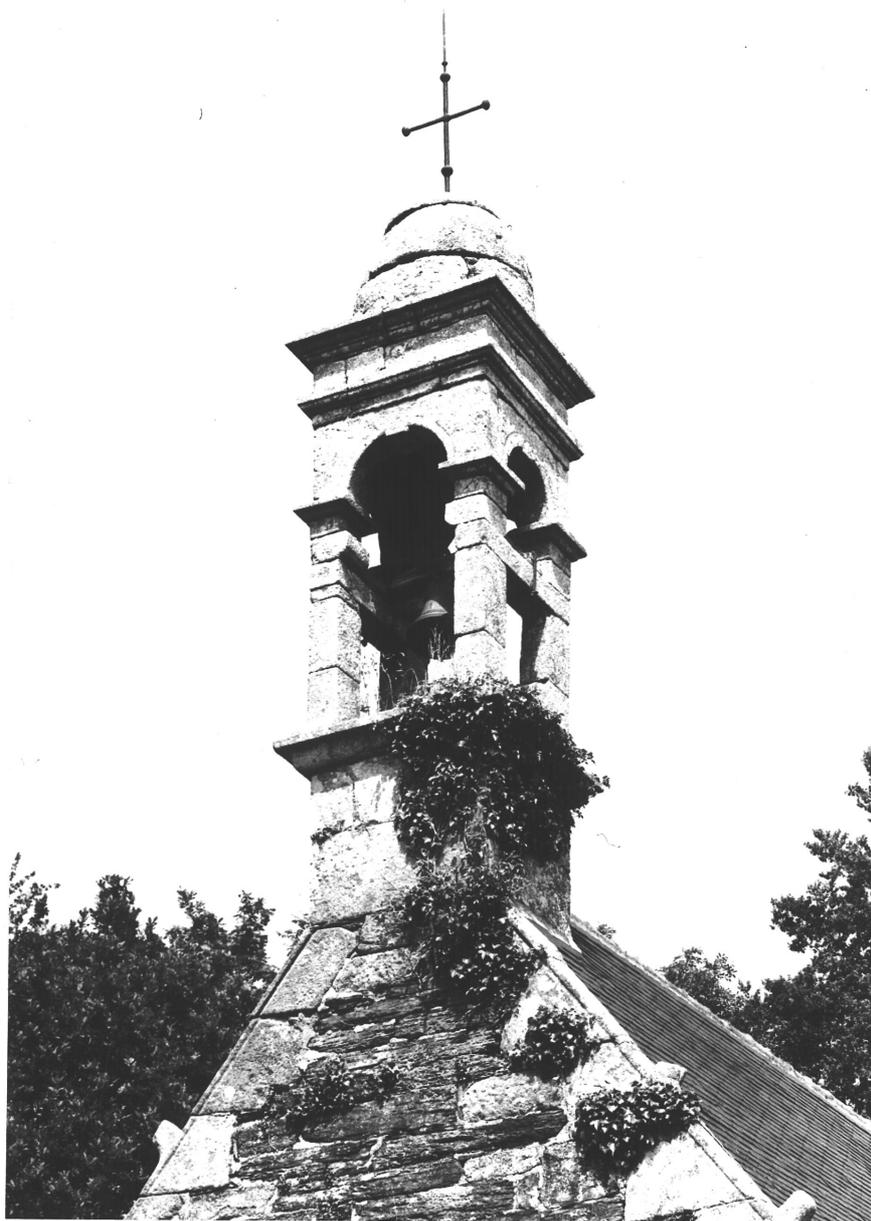
Fig. 6

Clocher au nu du pignon, souche cubique, chambre de cloches ajourée sur ses quatre faces d'une baie en plein cintre (traverse au Nord et au Sud), couronnement par architrave, frise et corniche; dôme circulaire, l'amortissement du dôme est déplacé dans le placitre : colonne à denticules amortie d'un pinacle en candélabre.

Vue du clocher prise du Sud-Ouest

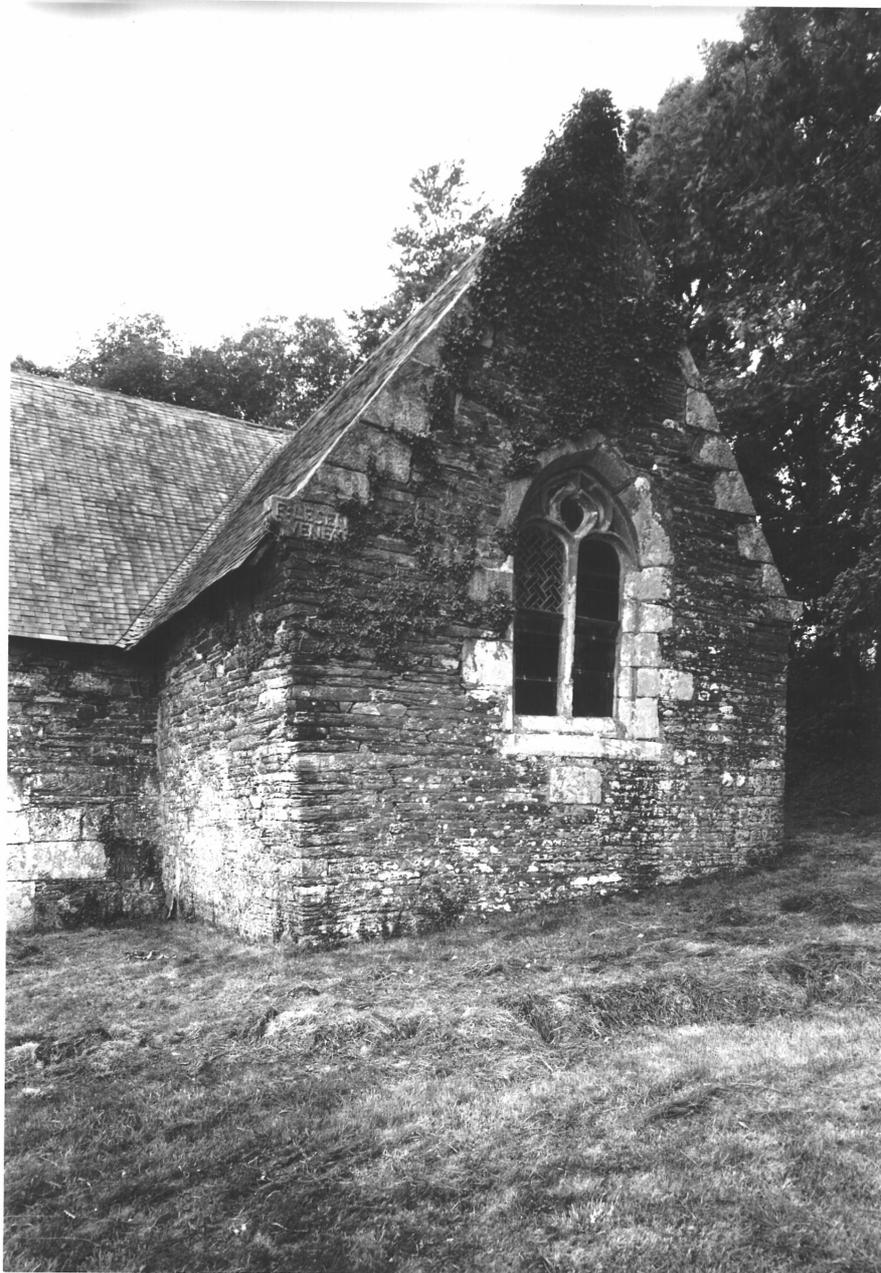
Fig. 8

Le bras de transept Sud fut remanié en 1706 (inscription du rampant - reprise en mur Ouest). Traces d'une poutre de gloire dans la nef (2 corbeaux), le groupe du Christ en croix étant conservé dans la chapelle.

Transept, bras Sud - vue prise du Sud-Ouest

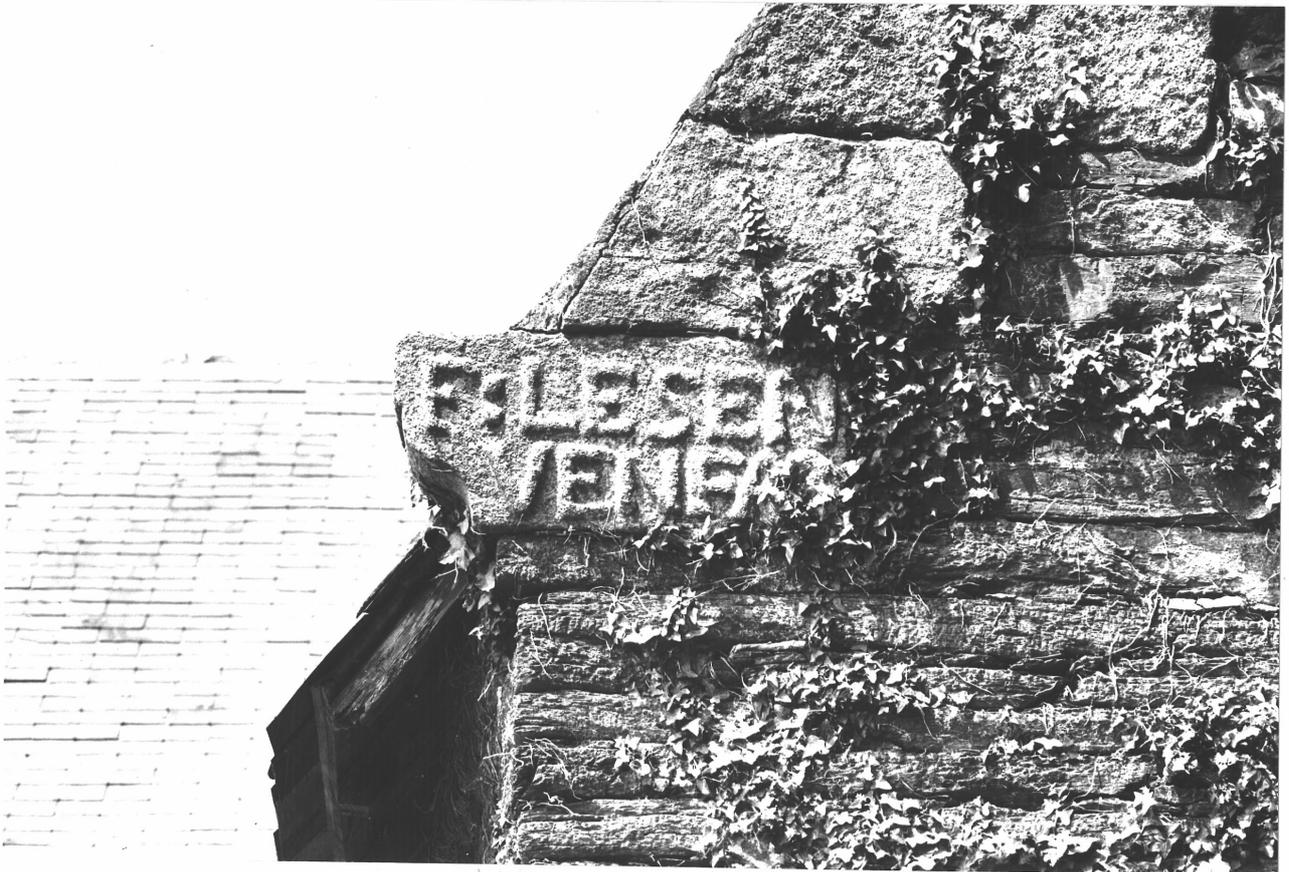
Fig. 9

* à gauche : F : LESENVEN FAB

Inscription (transept, bras Sud, crossette
Ouest)

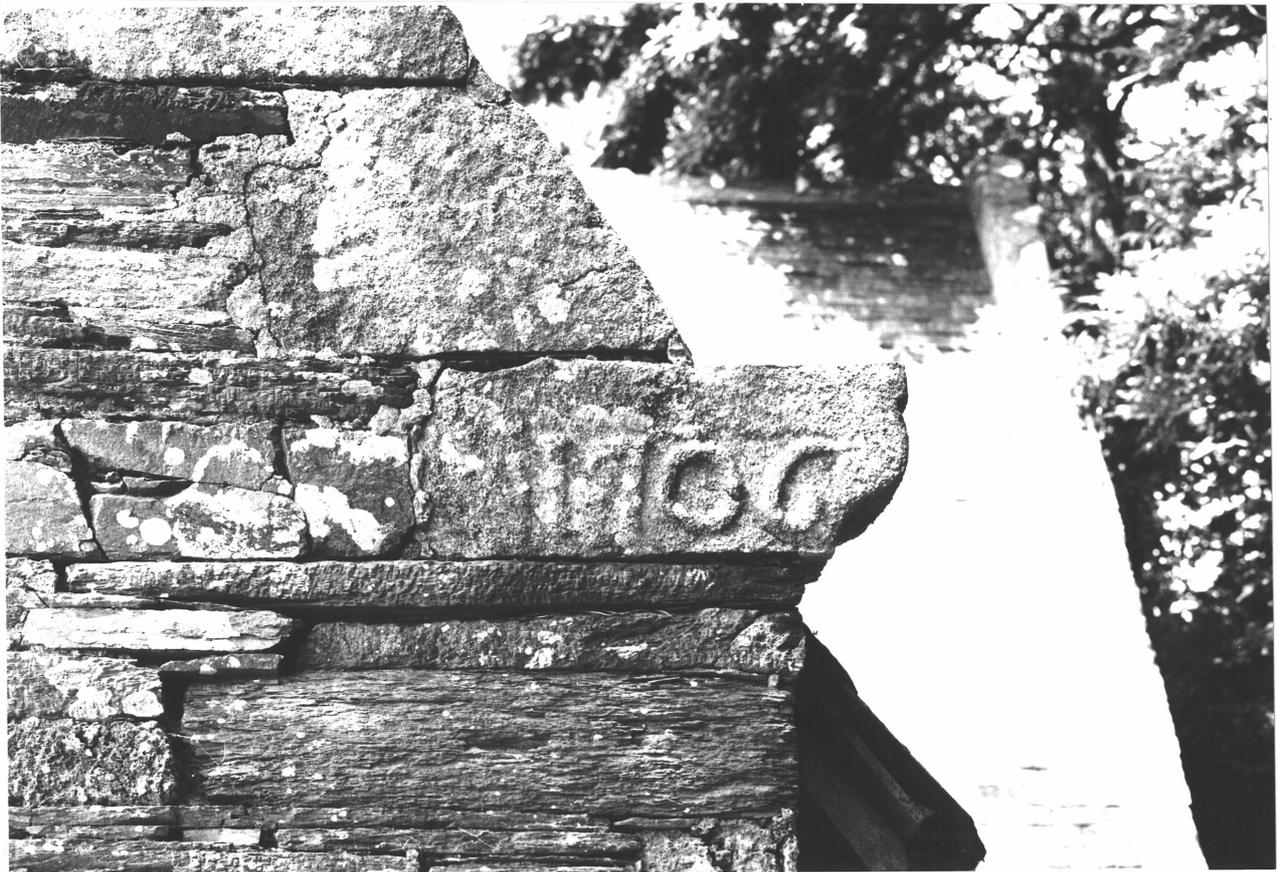
Fig. 10

* à droite : I706

Date - (transept, bras Sud, crossette Est)

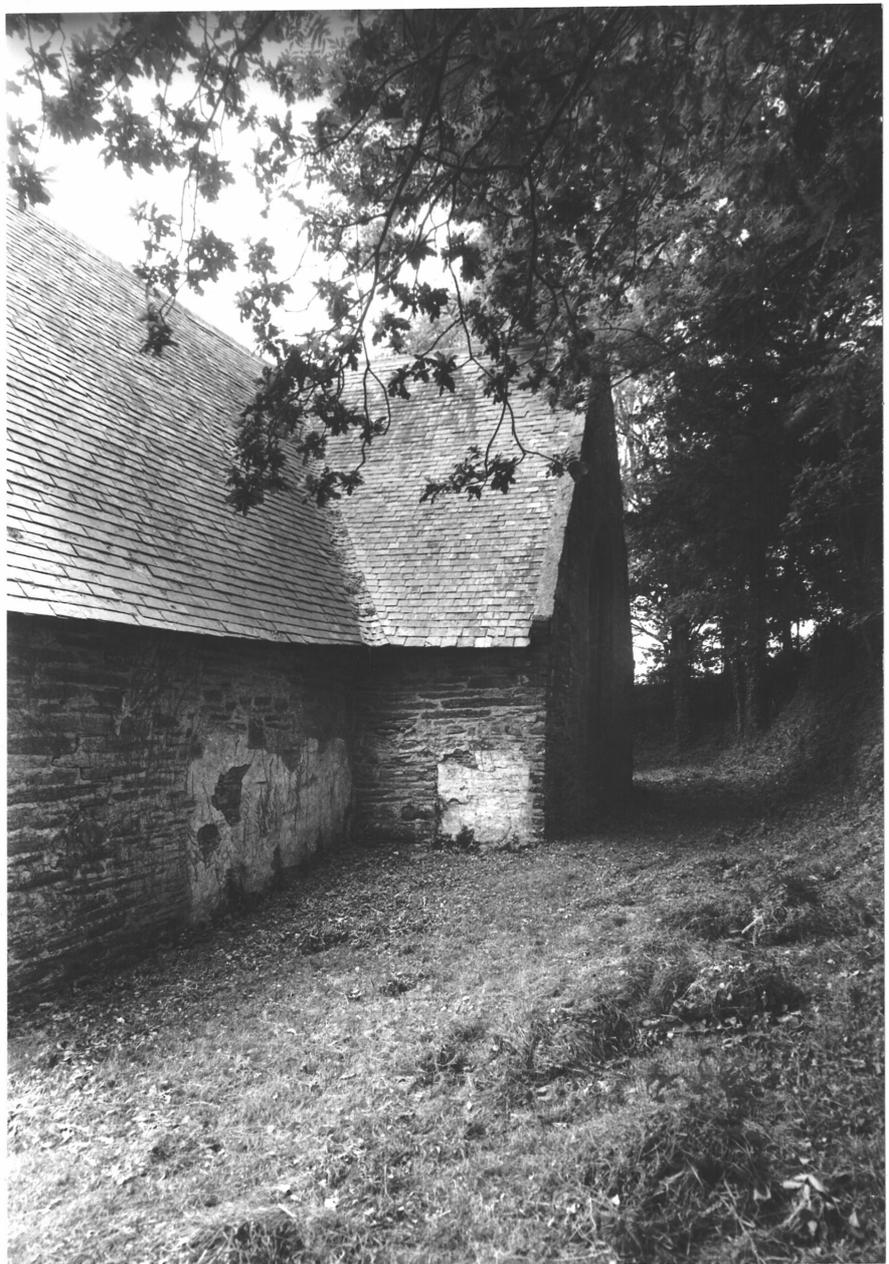
Fig. 11

- Façade Nord. Elévation basse, du fait de la pente du terrain. Nef aveugle; bras de transept ajouré sur son mur Est d'une fenêtre en arc brisé.

Mur gouttereau Nord et transept, bras Nord
vue prise du Nord-Est

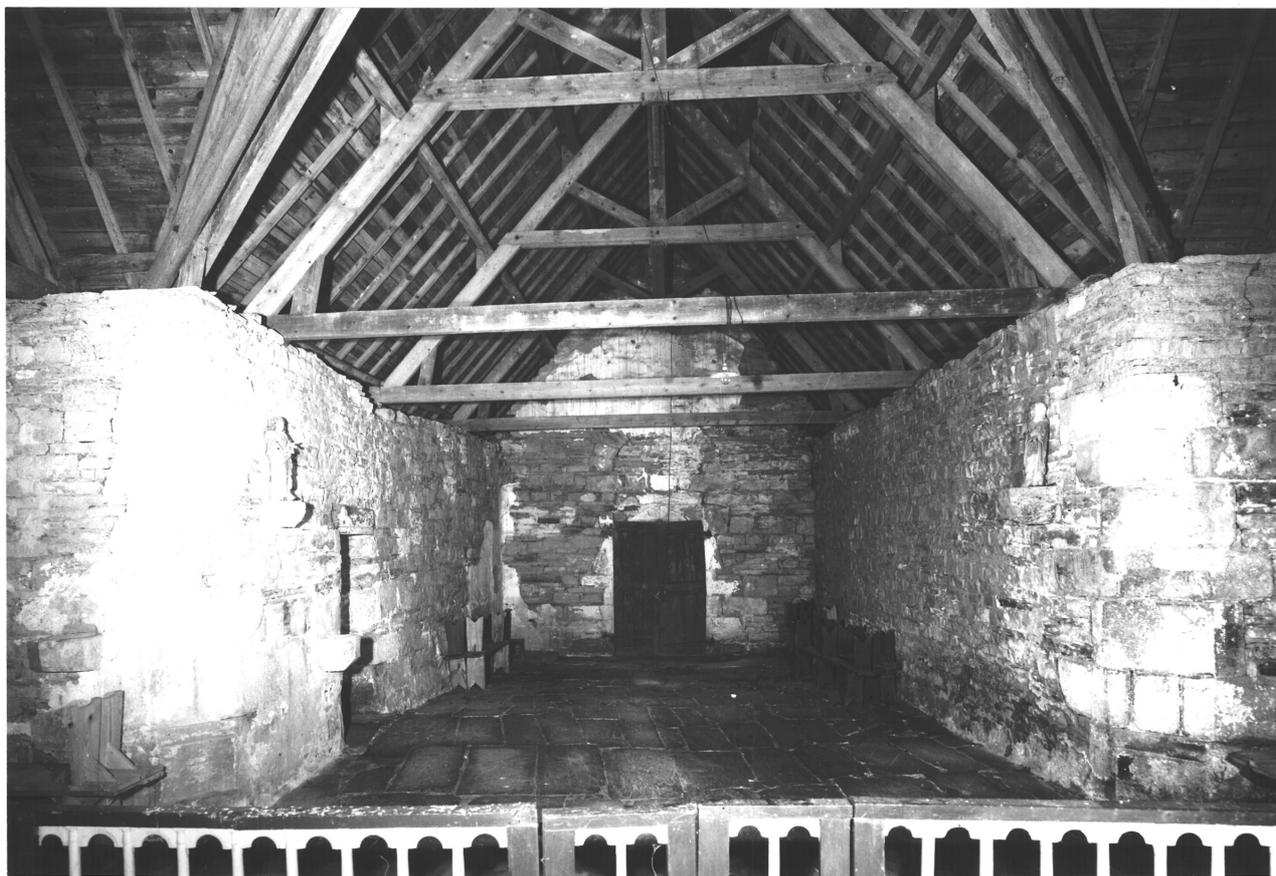
Fig. 14

- Elevations intérieures. Nef, mur Ouest ouvert d'une porte à linteau sous plate-bande et arc de décharge; mur Sud aveugle, une porte accotée d'un bénitier engagé et d'une console; mur Nord aveugle, une console en face de la console Sud (supports d'une poutre de gloire disparue).

Vue générale de la nef prise d'Ouest en
Est

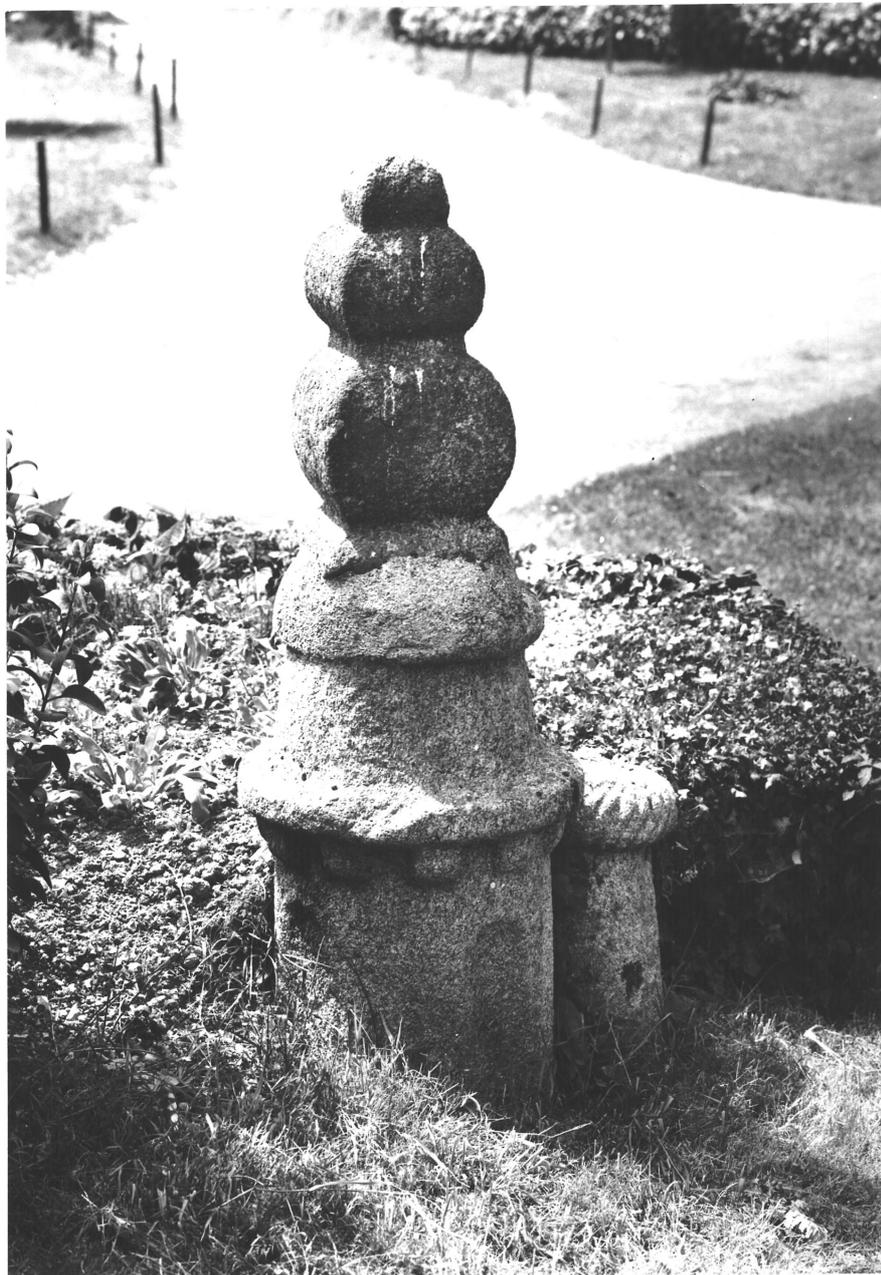
Fig. 17

Elément de pinacle (?) à l'entrée du
placître
