QUEMENEVEN

Eglise paroissiale Saint-Ouen

EGLISE PAROISSIALE SAINT OUEN

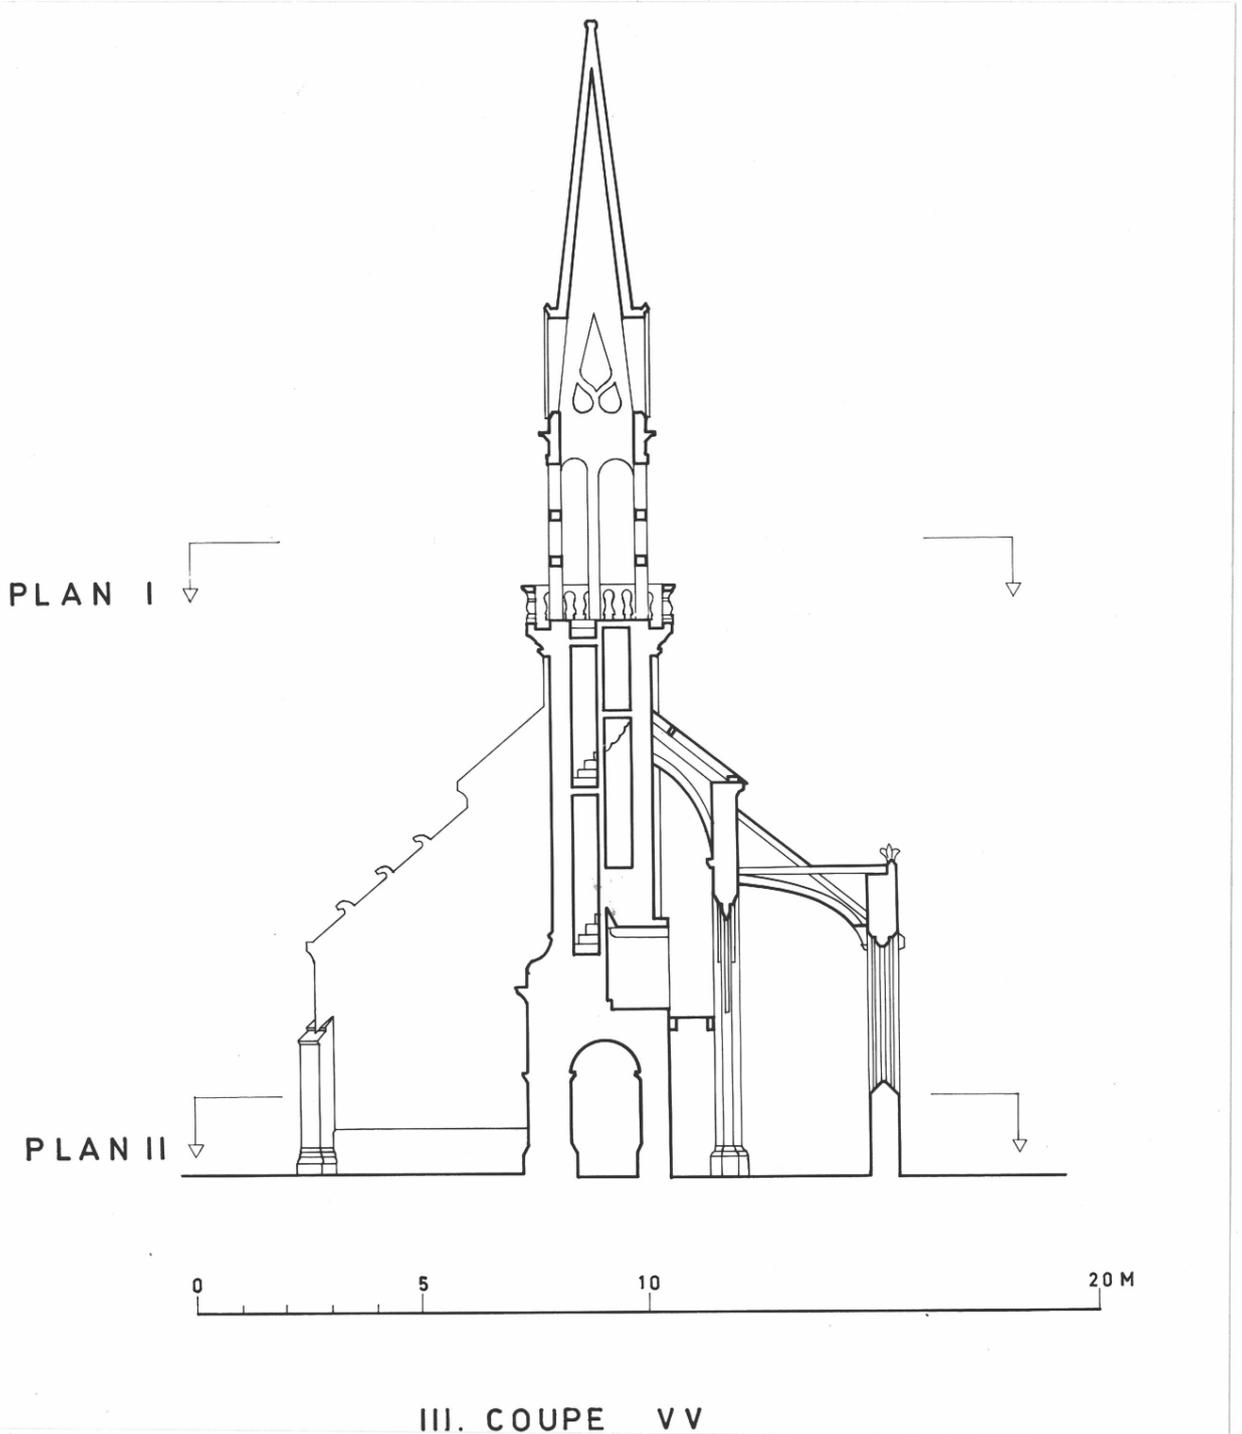
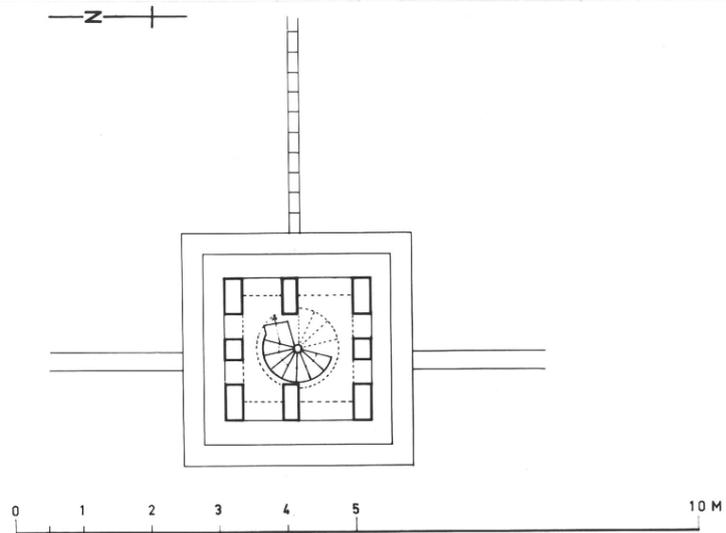
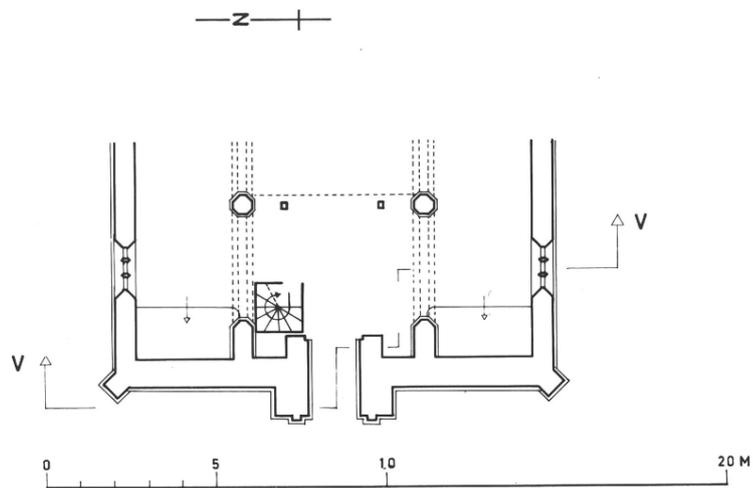
Pl. II

Plan niveau chambre des cloches,
plan façade occidentale

I. PLAN NIVEAU CHAMBRE DES CLOCHES

II. PLAN FAÇADE OCCIDENTALE

- Façade occidentale. Mur-pignon à clocher dont la souche est en léger avant-corps. Demi-pignons latéraux aveugles avec contreforts biaisés sur les angles Nord-Ouest et Sud-Ouest; trace de reprise indiquant surélévation et élargissement du pignon; rampants découverts ornés de crochets avec changement de niveau au droit du vaisseau central; plinthe moulurée. A la base de la souche du clocher, portail en plein cintre à profonde embrasure, flanqué de pilastres portant un entablement amorti d'un fronton cintré interrompu par une niche abritant une statue; niche en plein cintre flanquée de pilastres et amortie par un fronton triangulaire. La souche s'élève au-dessus du niveau des toits. Etage de cloches ceinturé d'une balustrade en encorbellement; chambre de cloches ajourée de baies jumelées sur chaque face (avec deux traverses sur les faces Nord et Sud), côté Sud inscription :

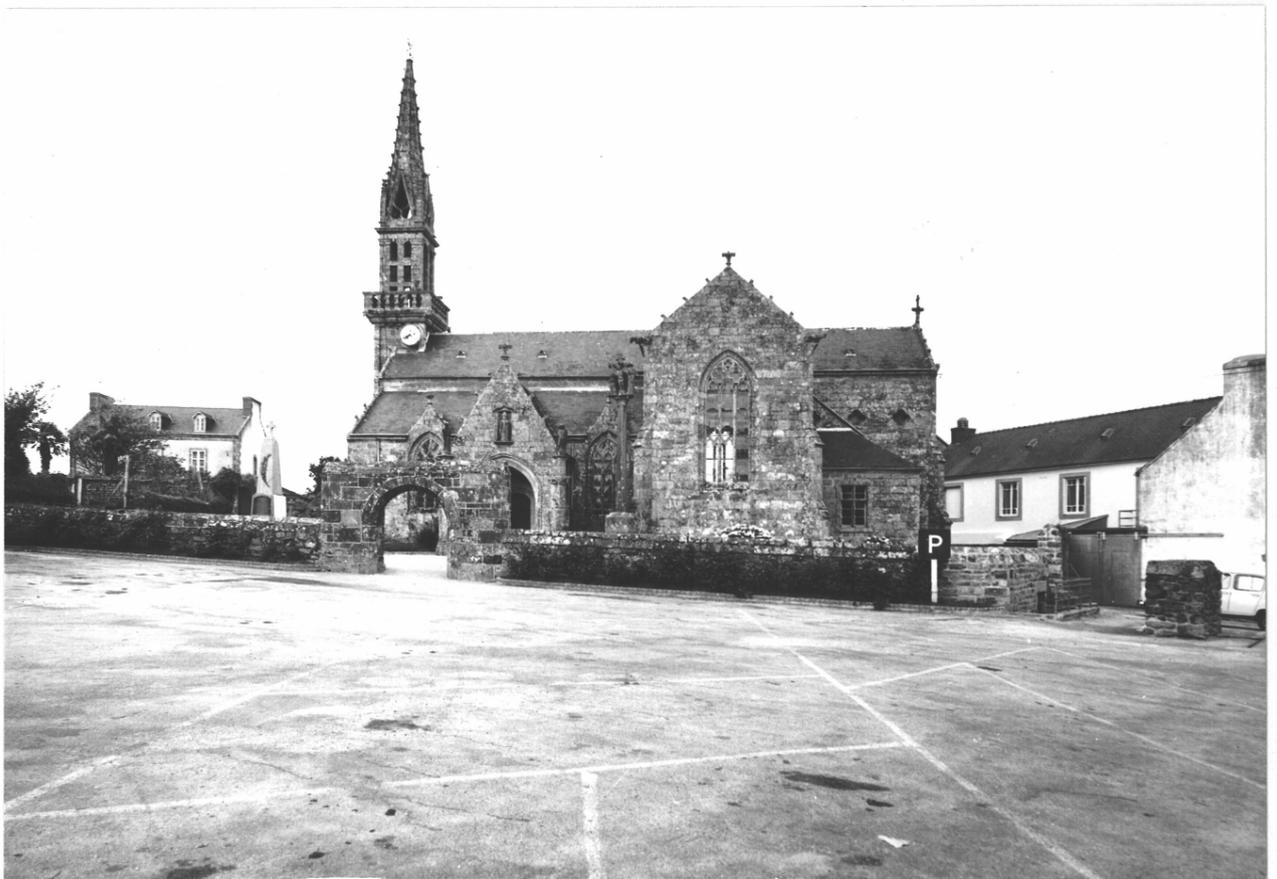
Fig. 1

Façade Sud - vue générale

- Façade Sud. Mur gouttereau de la nef aveugle apparent au-dessus du toit du bas-côté. Bas-côté avec porche en hors-oeuvre flanqué de deux fenêtres passantes identiques : arc brisé, ébrasement en cavet, remplage à trois lancettes trilobées et deux mouchettes trilobées. Porche : faces latérales aveugles (moins haute que le gouttereau du bas-côté), mur-pignon Sud ouvert d'un portail en arc brisé à deux rouleaux (deux tores et une gorge), contreforts diagonaux sur les angles Sud-Ouest et Sud-Est, à un ressaut, sculptés en haut relief d'un animal monstrueux, amortis d'une statue (cf. sous-dossier); rampants découverts ornés de crochets et d'un fleuron; au tympan niche à arc en anse de panier souligné d'un tore et d'une archivoltte en accolade, abritant une statue (cf. sous-dossier).

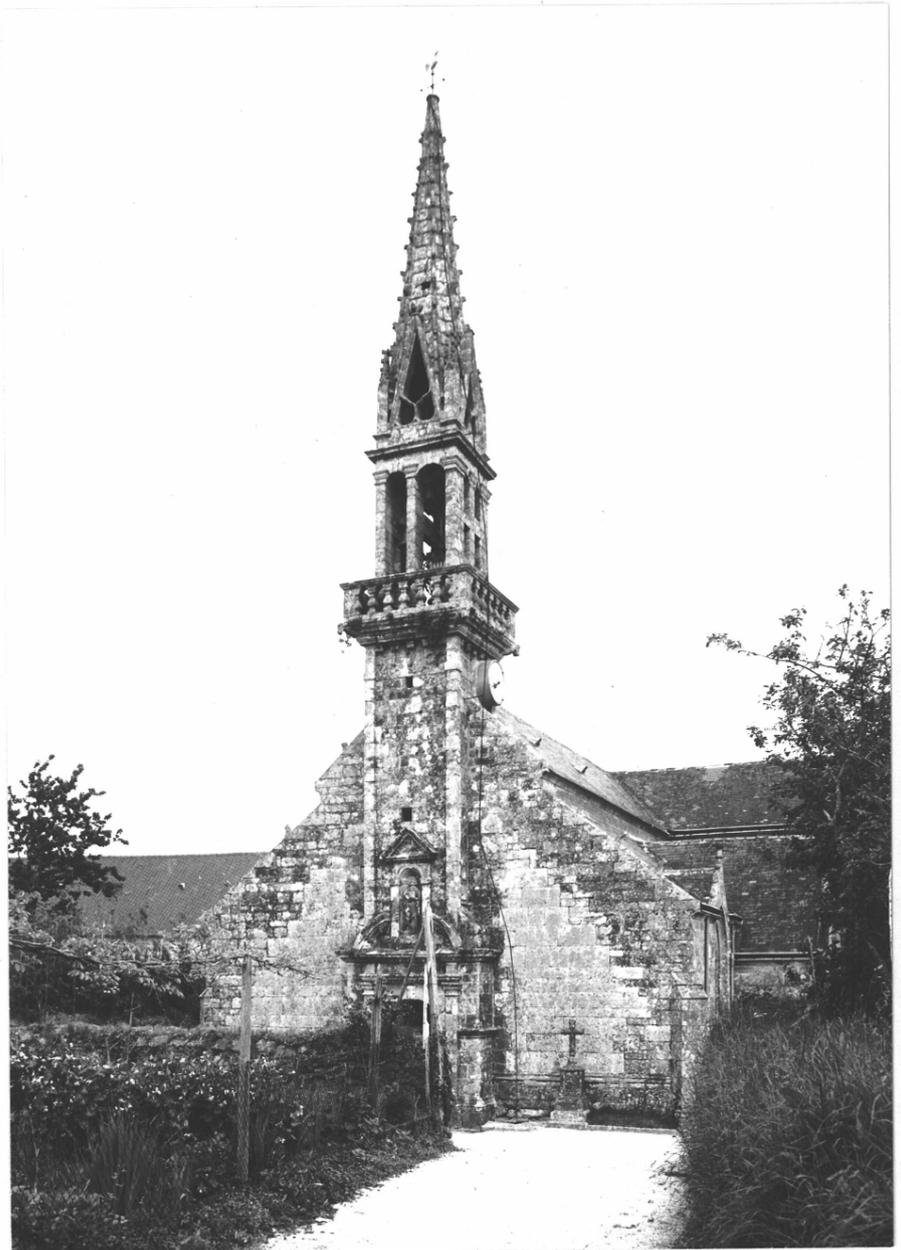
Fig. 2

Façade Ouest - vue générale

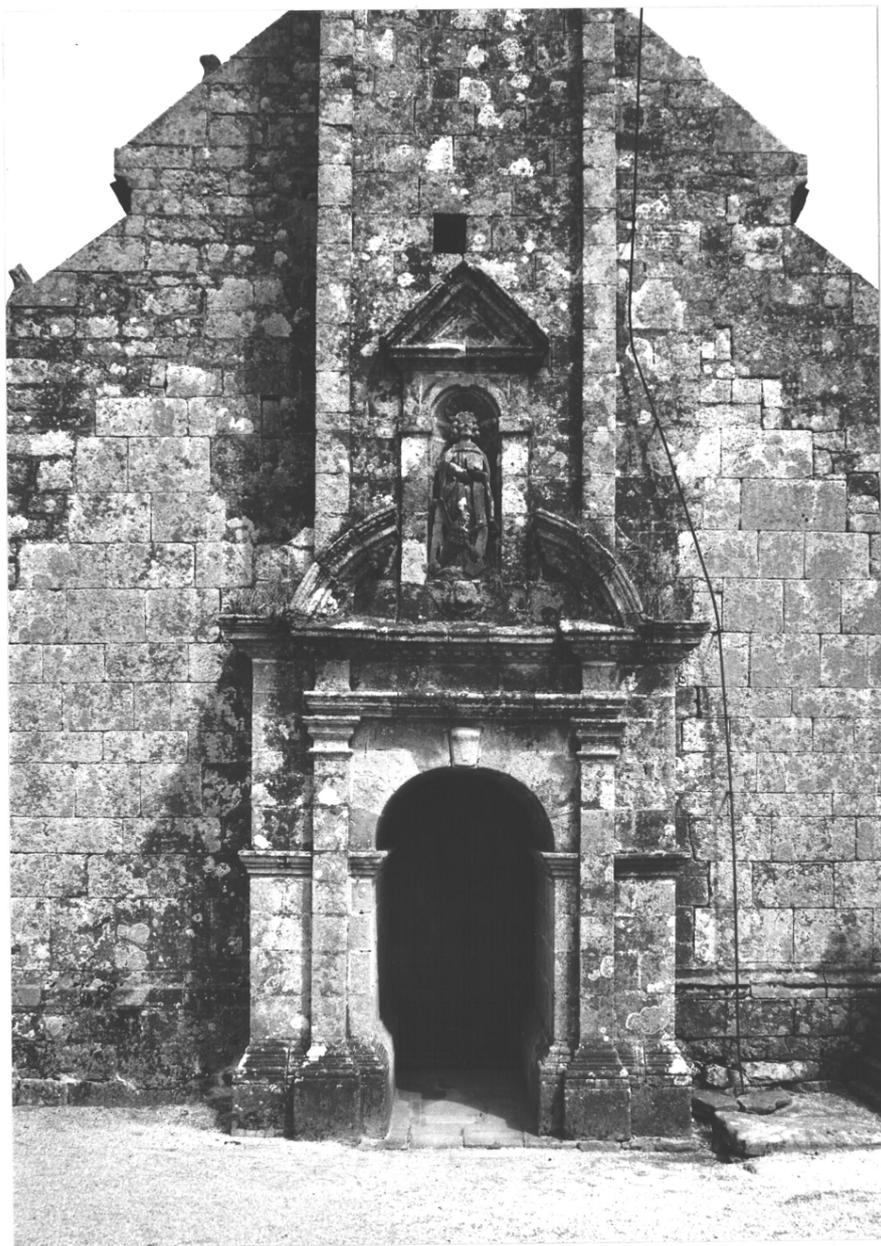
Fig. 6

Clocher - vue générale de la face Sud

1736

M E S : L E B O V P - - F A B

G A B R I E L L E G O F : F

Au sommet de ce niveau règne une fine corniche à denticules. Flèche octogonale aux arêtes ornées de crochets, cantonnée sur les faces cardinales de gâbles ajourés avec réseau de pierre, sur les angles de pinacles à crochets.

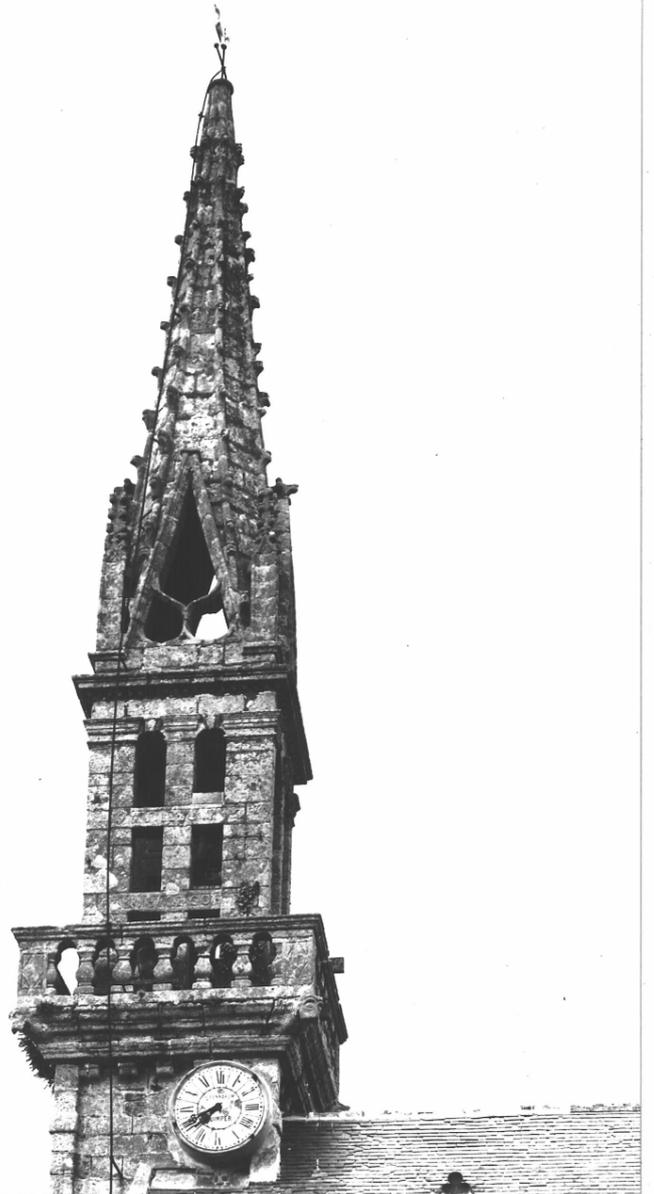
Fig. 7

Clocher - face Sud : détail ballustrade,
chambre des cloches et clochetons

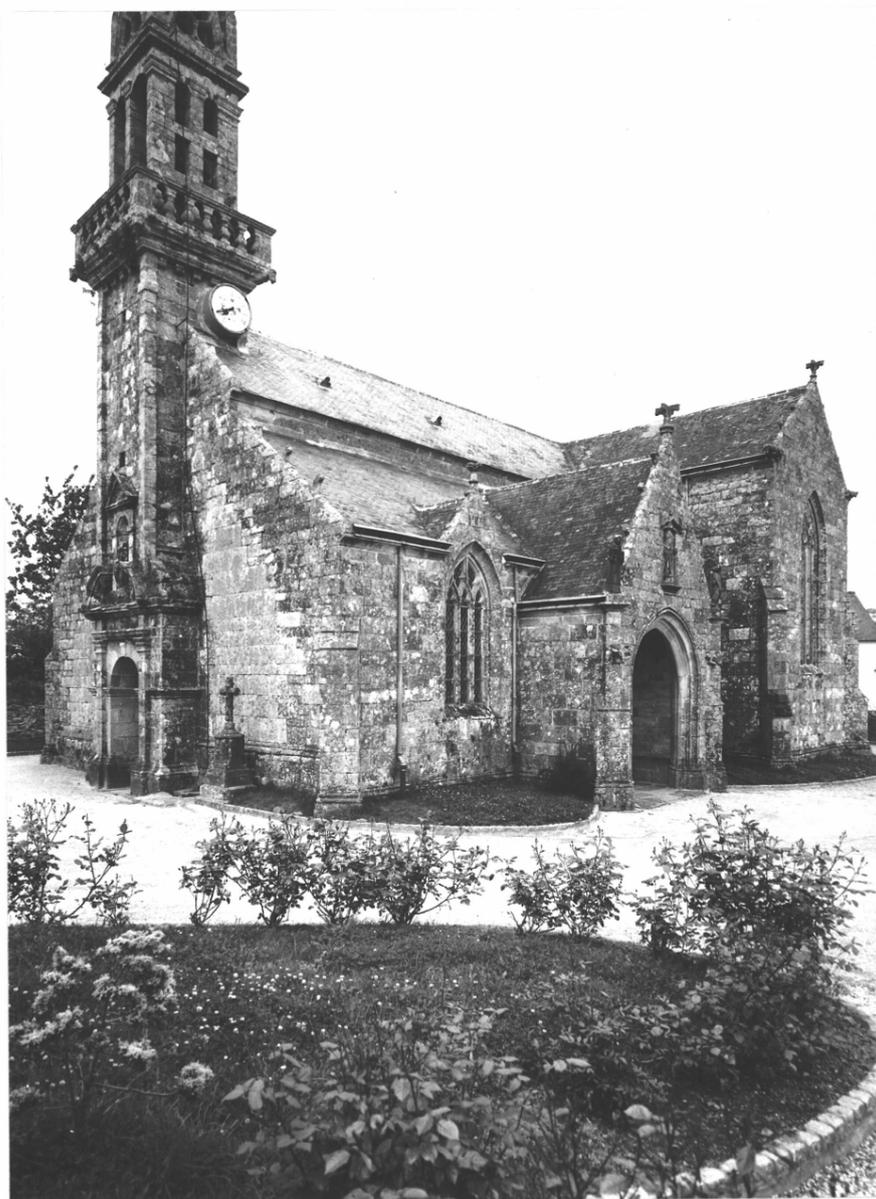
Fig. 9

Porche Sud - vue générale de la
face Sud

- Porche Sud : plan rectangulaire; porte sur la nef en arc en segment souligné d'une archivoltte en accolade retombant sur les culots et ornée de crochets et d'un fleuron. Murs latéraux aveugles : portail (cf. élévation extérieure); couverture en charpente lambrissée.

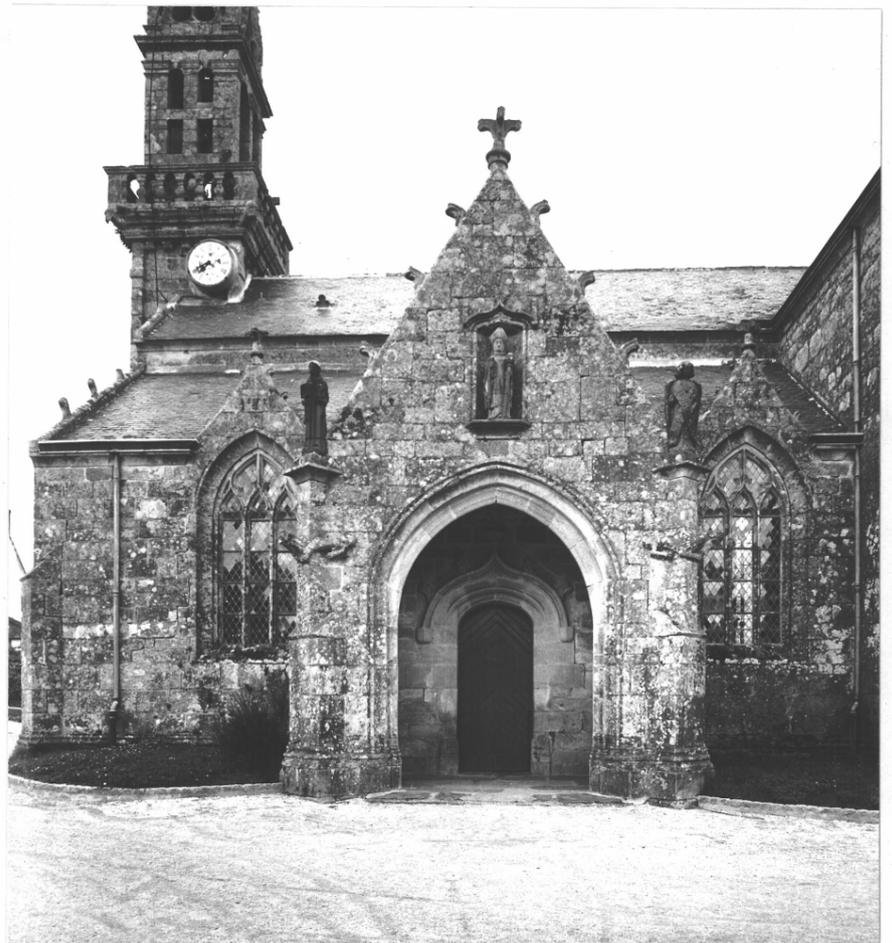
Fig. 10

Assise figurée - Porche Sud
contrefort angulaire Ouest

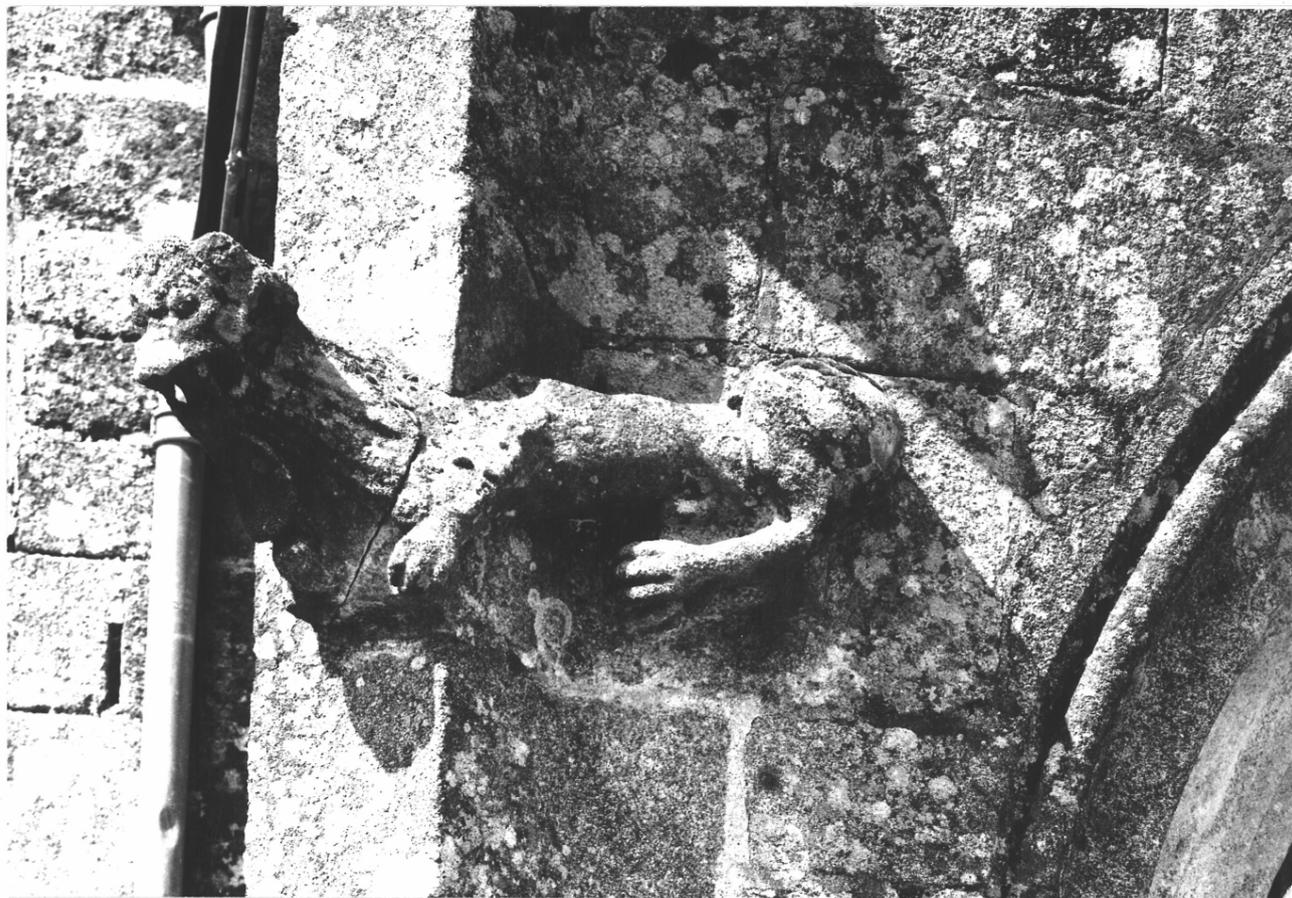
Fig. 11

Assise figurée - Porche Sud
contrefort angulaire Est

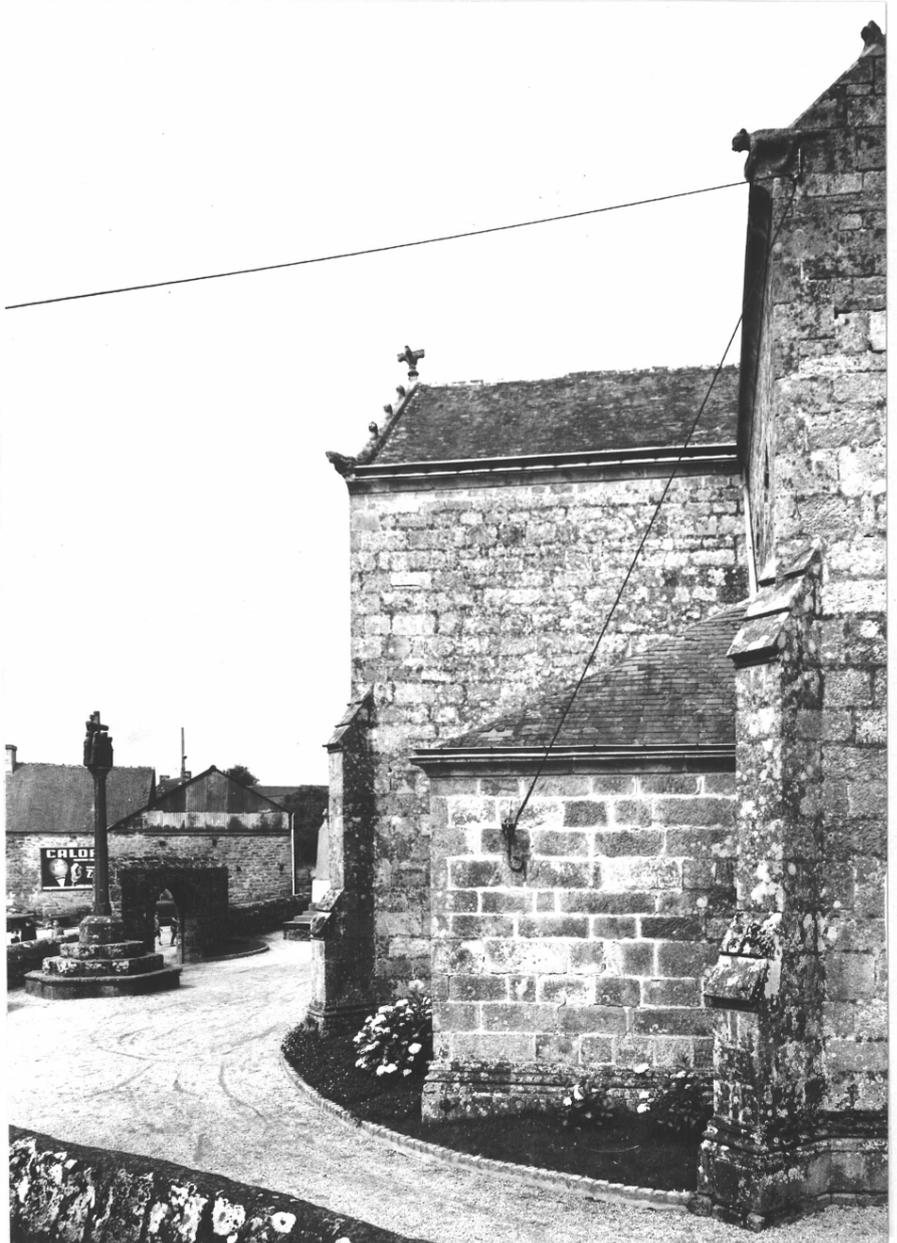
Fig. 15

Façade Nord - vue prise du Nord-Est

- Façade Nord : identique sauf porte à la place du porche Sud.

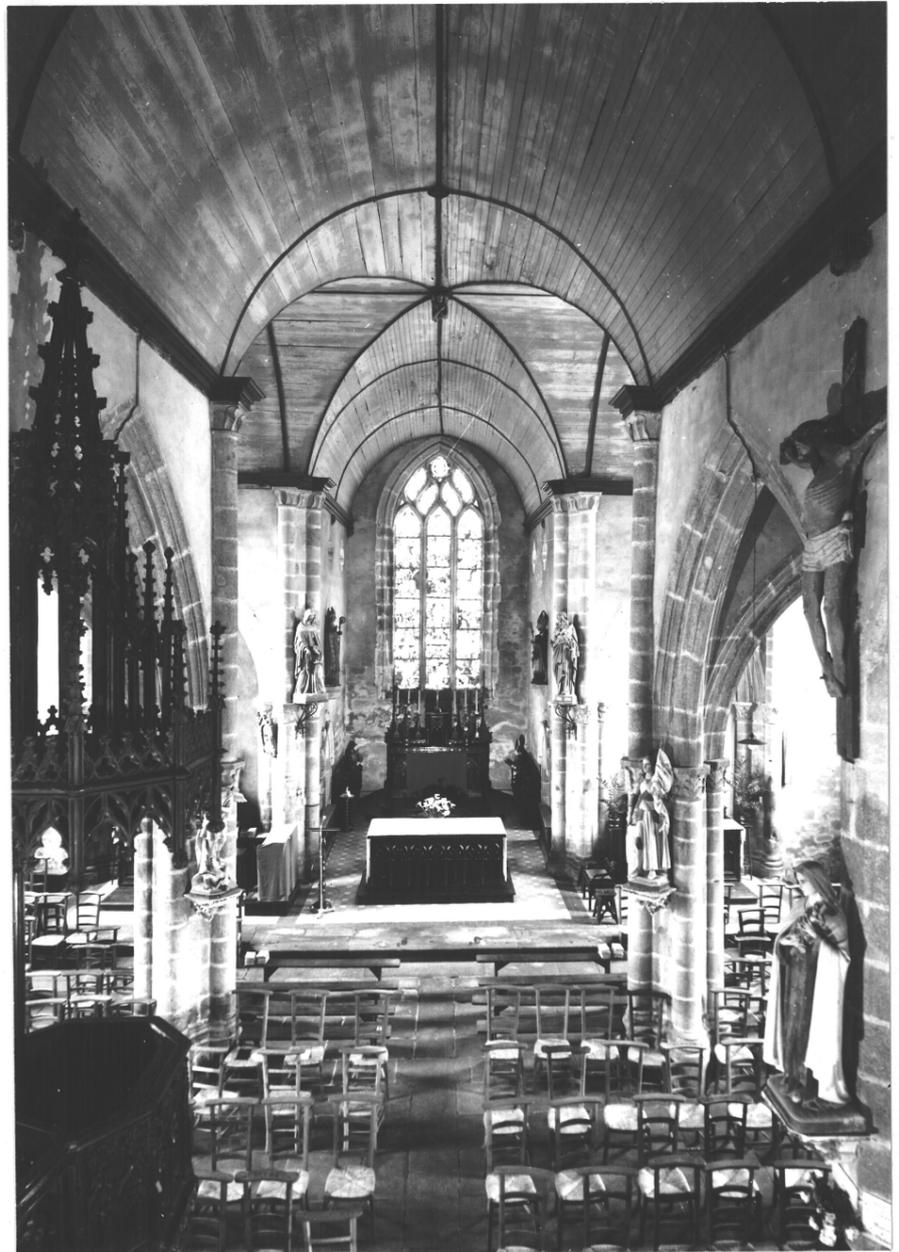
Fig. 19

Vue générale de la nef prise d'Ouest en Est

- Coupe longitudinale sur l'axe de la nef aspectée au Sud (d'Ouest en Est).

Le mur Occidental est percé d'un porche profond. Trois travées constituées de trois grandes arcades semblables rythment la nef. Les arcades en tiers points pénètrent directement dans les piles. Leurs deux rouleaux sont moulurés de deux cavets séparés par une feuillure. Les trois premières piles (dont celle de l'Ouest engagée dans le refend longitudinal) sont semblables. Ce sont de hautes piles élancées, octogonales, reposant sur une base moulurée. La troisième arcade vers l'Est retombe sur la pile de la croisée, pile complexe (octogonale à faces cardinales flanquées de colonnes engagées). Cette pile a une base moulurée (même profil et même hauteur que les autres). Cette pile porte un chapiteau. A hauteur d'imposte de l'arcade, les quatre colonnes engagées ont un chapiteau avec astragale (corbeille à décor de feuilles) et tailloir octogonal. Le rouleau interne de la 3ème arcade retombe sur le petit chapiteau, tandis que le rouleau externe pénètre dans les faces biaises de la pile entre les colonnettes. Toutes les fenêtres de l'église sont semblables : en arc brisé avec appui taluté, ébrasement à cavet, trois lancettes trilobées et réseau à deux soufflets. A la première et à la troisième arcade, correspondant dans le gouttereau Nord, dans l'axe, deux fenêtres légèrement passantes. Au droit de la seconde travée, dans l'axe, porte rectangulaire du porche surmontée d'une niche abritant une statue de Vierge à l'Enfant (cf. dossier sculpture).

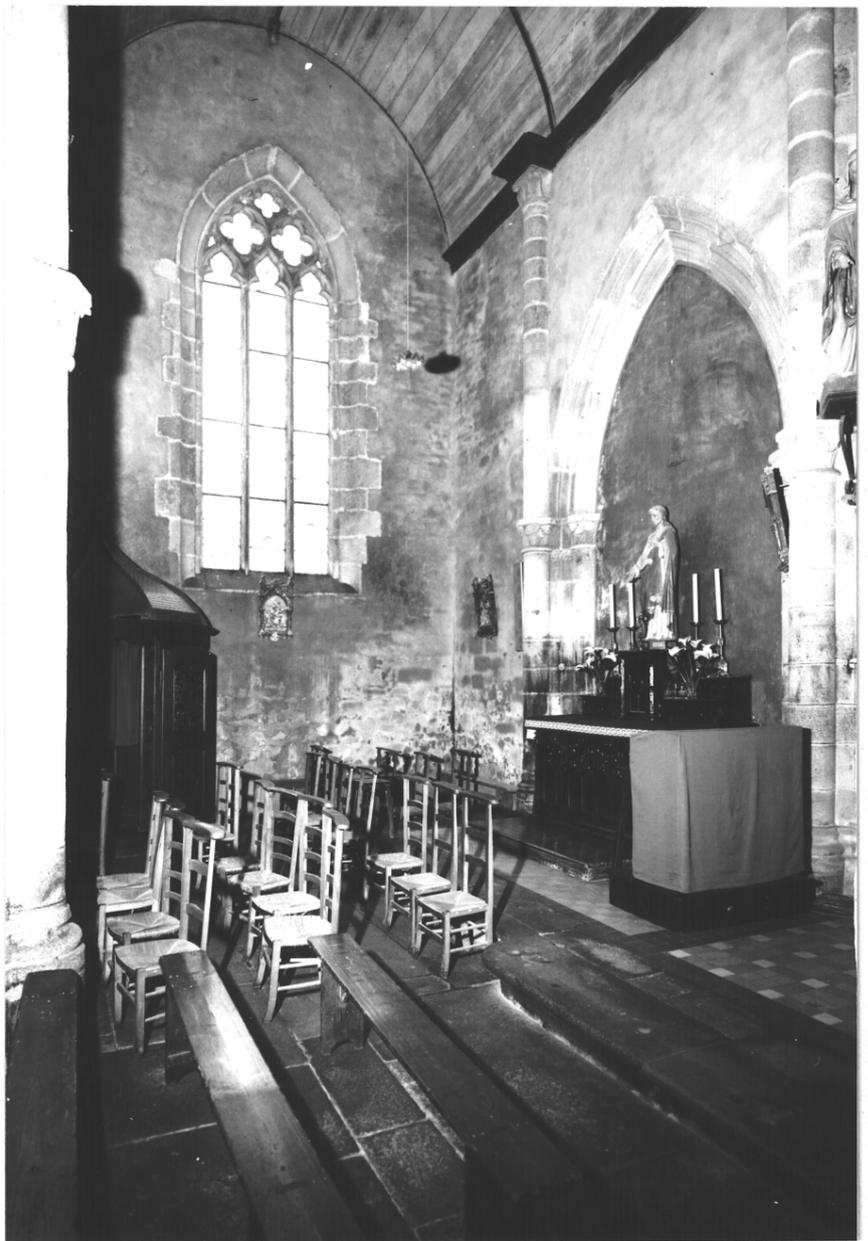
Fig. 25

Pile de la nef, détail de la base

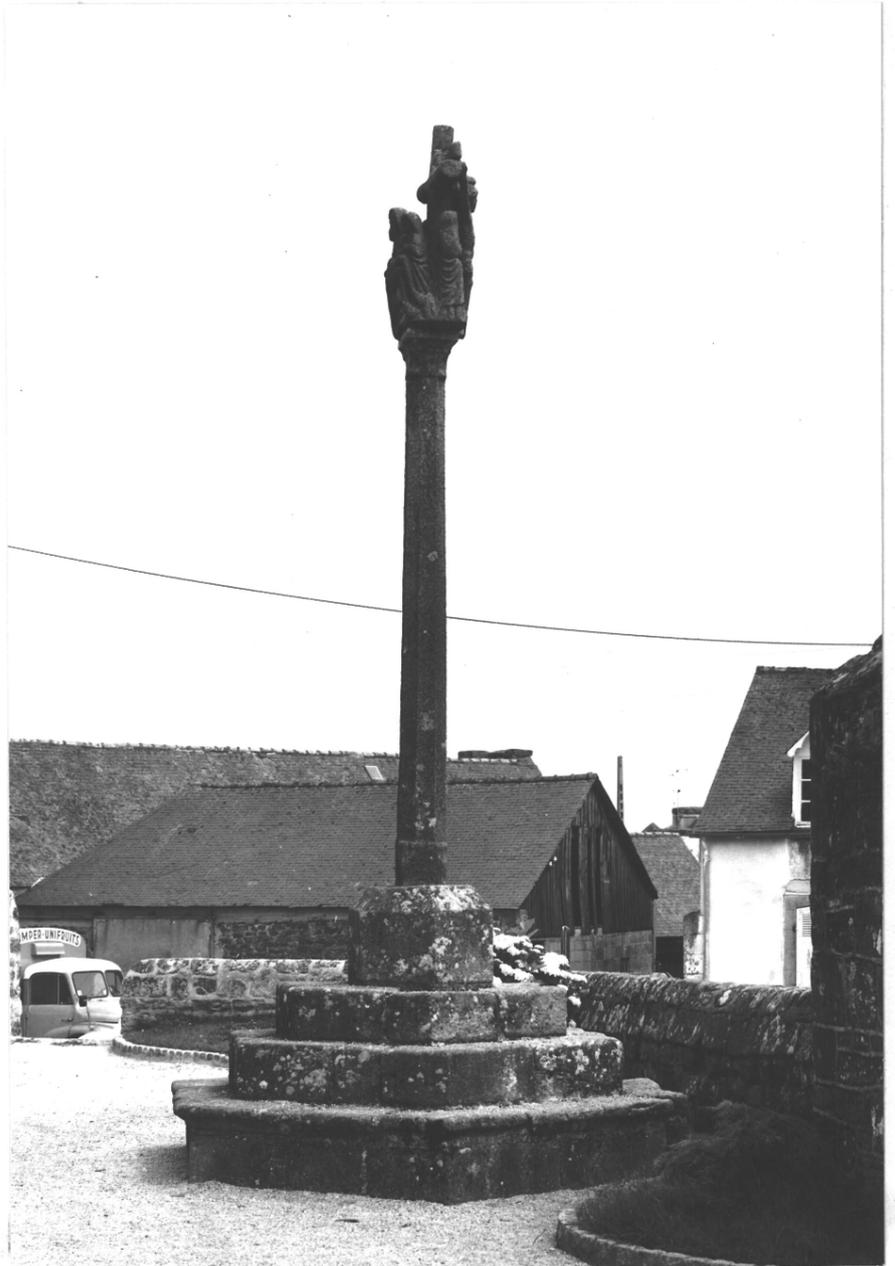
Fig. 31

EGLISE PAROISSIALE - CALVAIRE

Vue générale prise du Sud-Ouest

- Situation : dans l'enclos, devant la façade Sud de l'église, aspecté au Sud.
- Matériau : granite, grand appareil réglé.
- Dimension : H. 580 cm environ.
- Structure : soubassement hexagonal à trois degrés, base hexagonal, fût monolithe octogonal portant un chapiteau qui porte l'ensemble de sculptures (cf. sous-dossier) sculpté dans un bloc unique.
- Représentation : * Groupe de crucifixion : Christ en croix, Vierge et St Jean.
* Groupe de Vierge de Pitié : Christ, Vierge, saint Jean et Marie-Madeleine.
- Datation : 16ème siècle ?
