PLOMODIERN

LINIHOARN

Maison-Ferme

LINIHOARN - MAISON

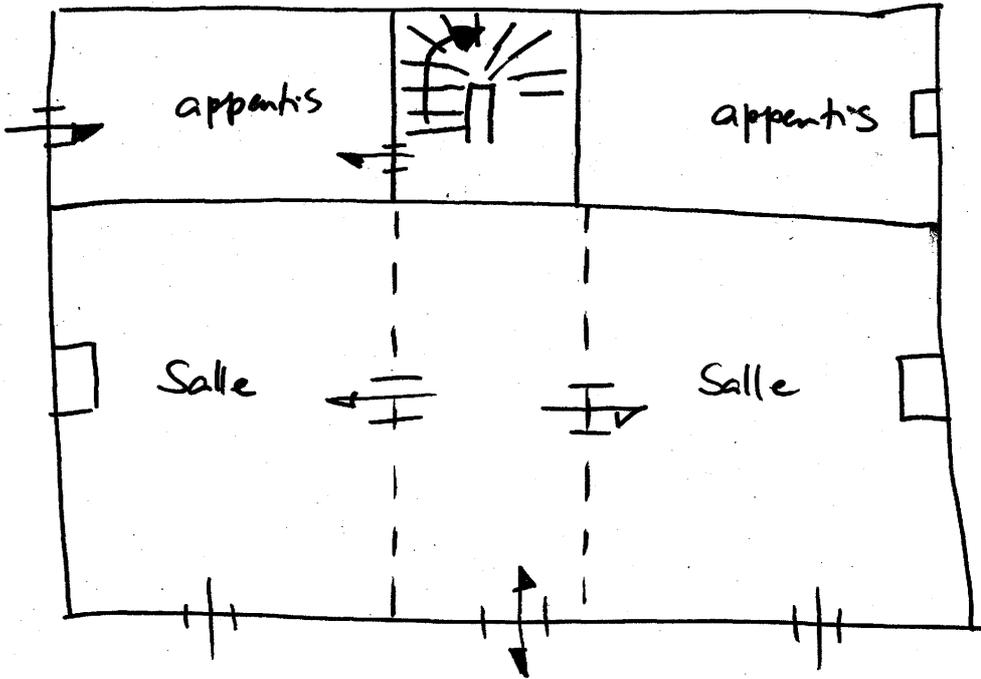
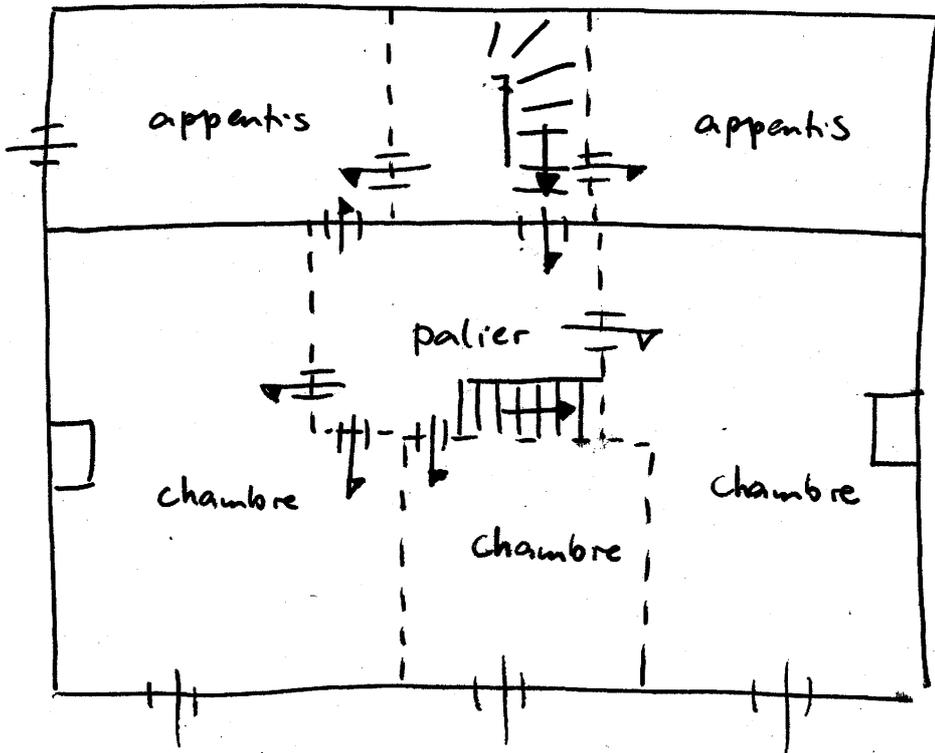
Plan au sol (croquis)

Distribution intérieure : plan au sol et au 1er étage (cf. pl. II).

Plan à l'étage

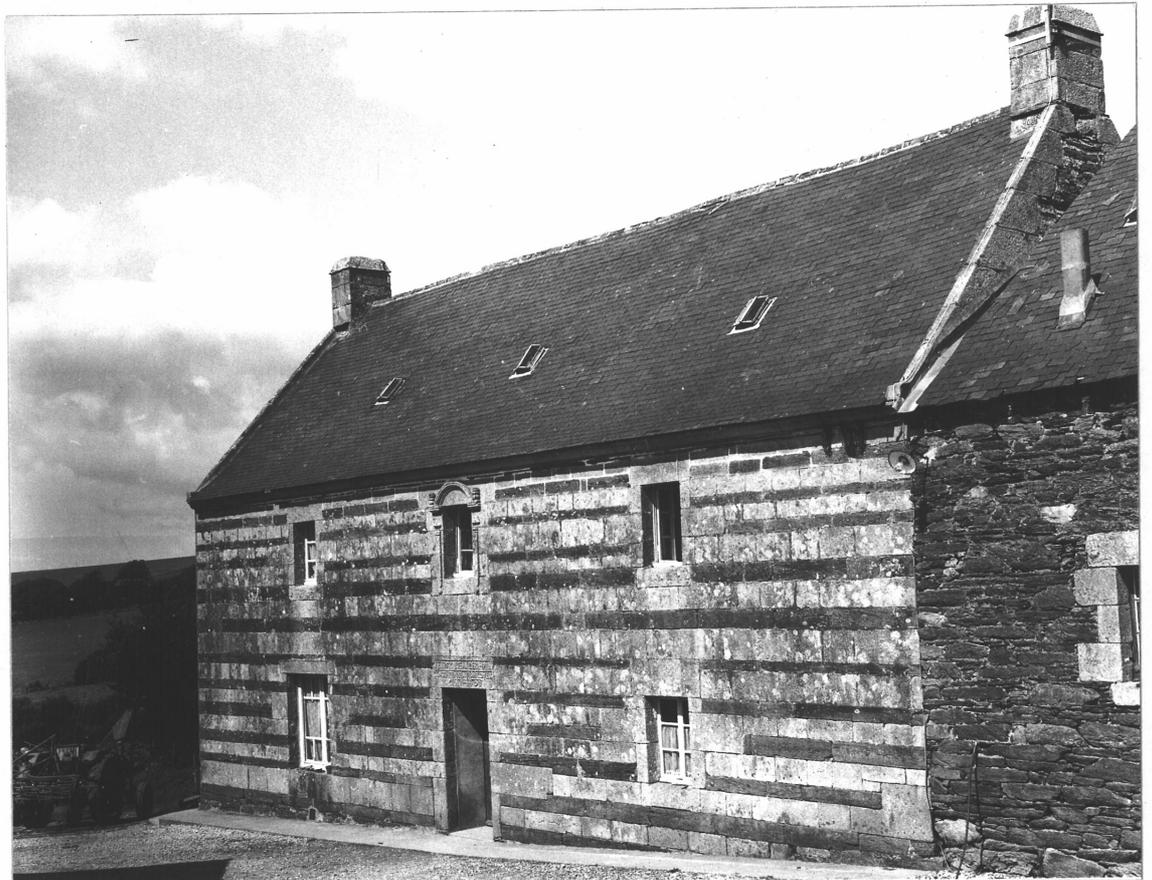
Fig. 1

Matériaux : gros-oeuvre en pierre de taille de schiste et de granite en bandes alternées; encadrement des baies en granite, pignons découverts à crossettes, souches de cheminées appareillées; toiture ardoise.

Élévation : élévation Sud à trois travées.

Vue d'ensemble de la façade Sud

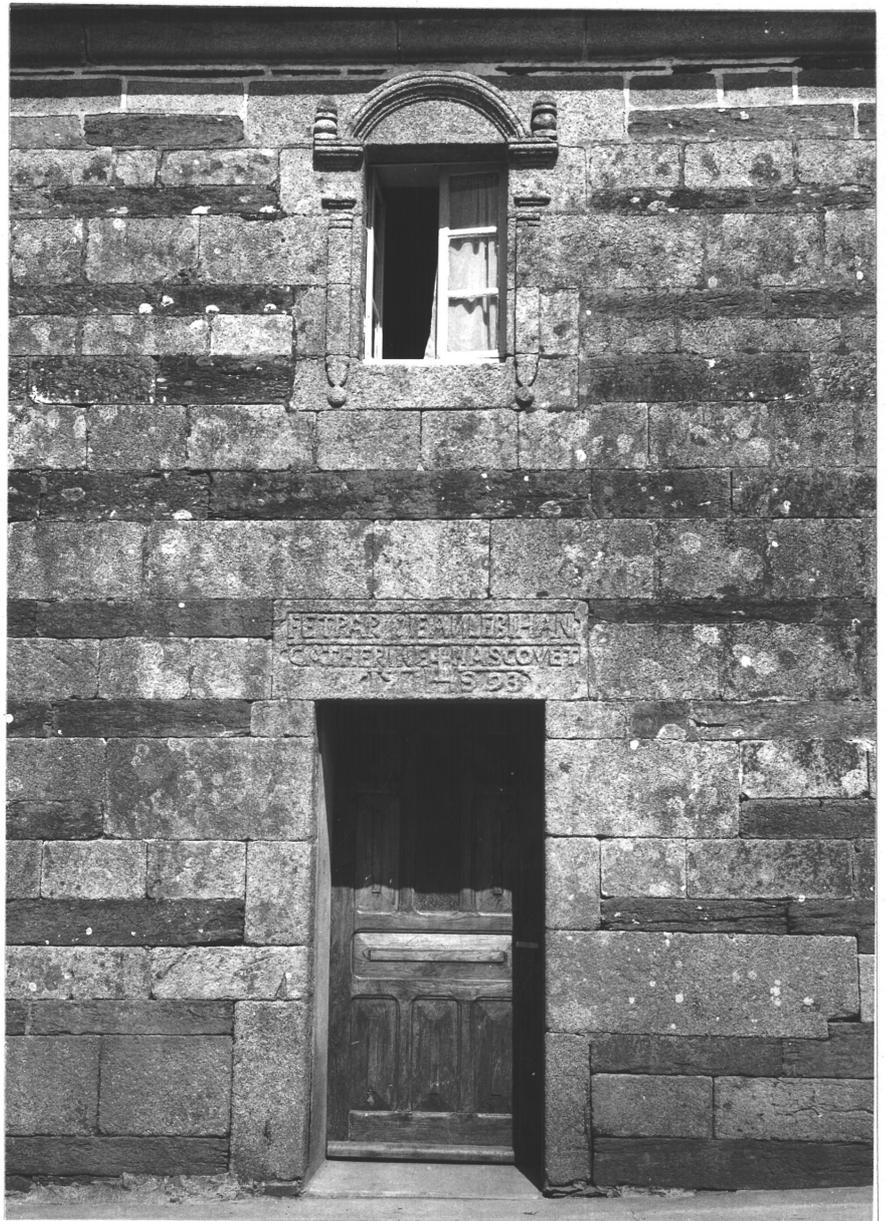
Fig. 2

La fenêtre Ouest du rez-de-chaussée a été légèrement agrandie. Par ailleurs, l'ensemble de l'édifice est parfaitement conservé et d'une exécution très soignée.

Détail du décor des ouvertures centrales, sur  
la façade Sud

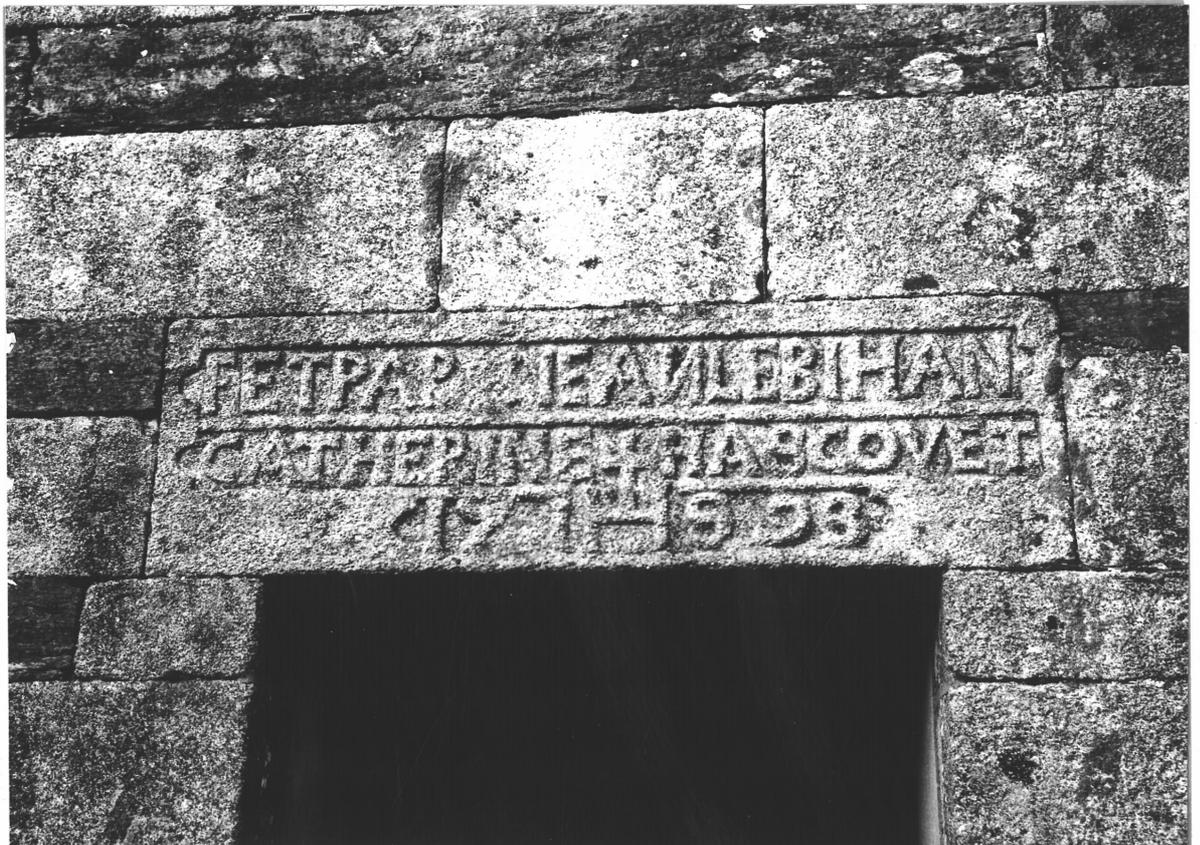
Fig. 3

1793 (porte la date).  
Inscription (cf. Fig. 3).

Détail du linteau à inscription, au centre  
de la façade Sud
