PLOMODIERN

Eglise dite chapelle Saint-Sébastien

I- HISTORIQUE

CHAPELLE SAINT SEBASTIEN

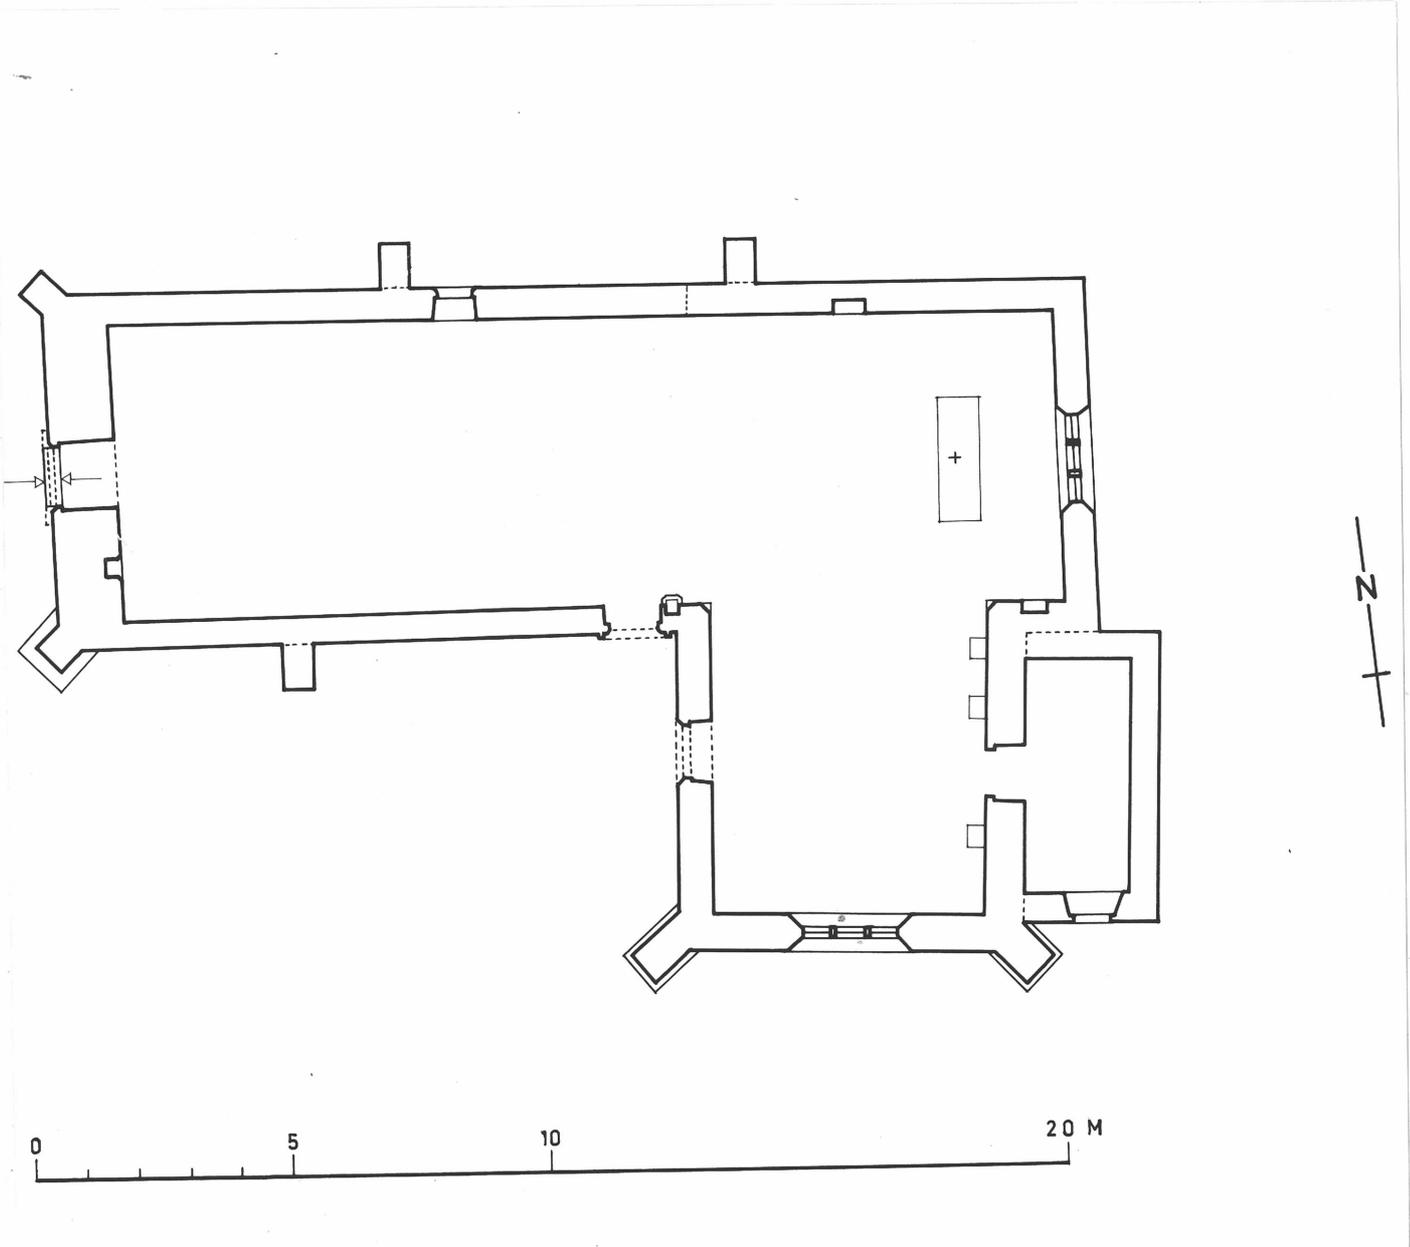
Pl. I

Plan

Chapelle de plan en équerre (unique bras de transept au Sud), à deux vaisseaux uniques se recoupant à même hauteur, chœur peu saillant, chœur liturgique en avancée sur la croisée du transept; mur-pignon occidental épais à clocher; sacristie en hors-oeuvre dans l'angle Sud-Est; couverture en charpente lambrissée en berceau.

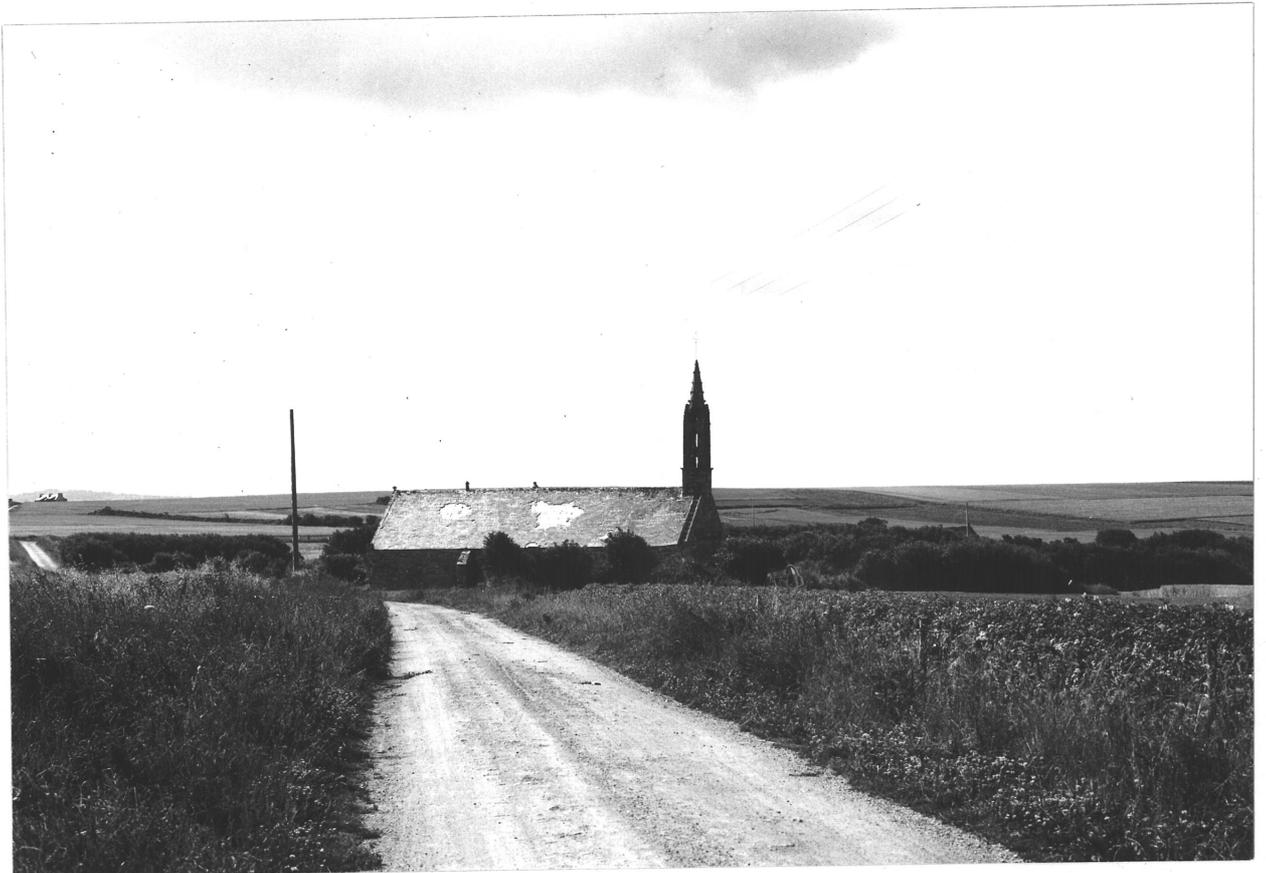
Fig. 1

Vue de situation prise du Nord

Isolée, en bordure de chemin, environnement de champs ouverts, mer visible à 1 km Ouest.

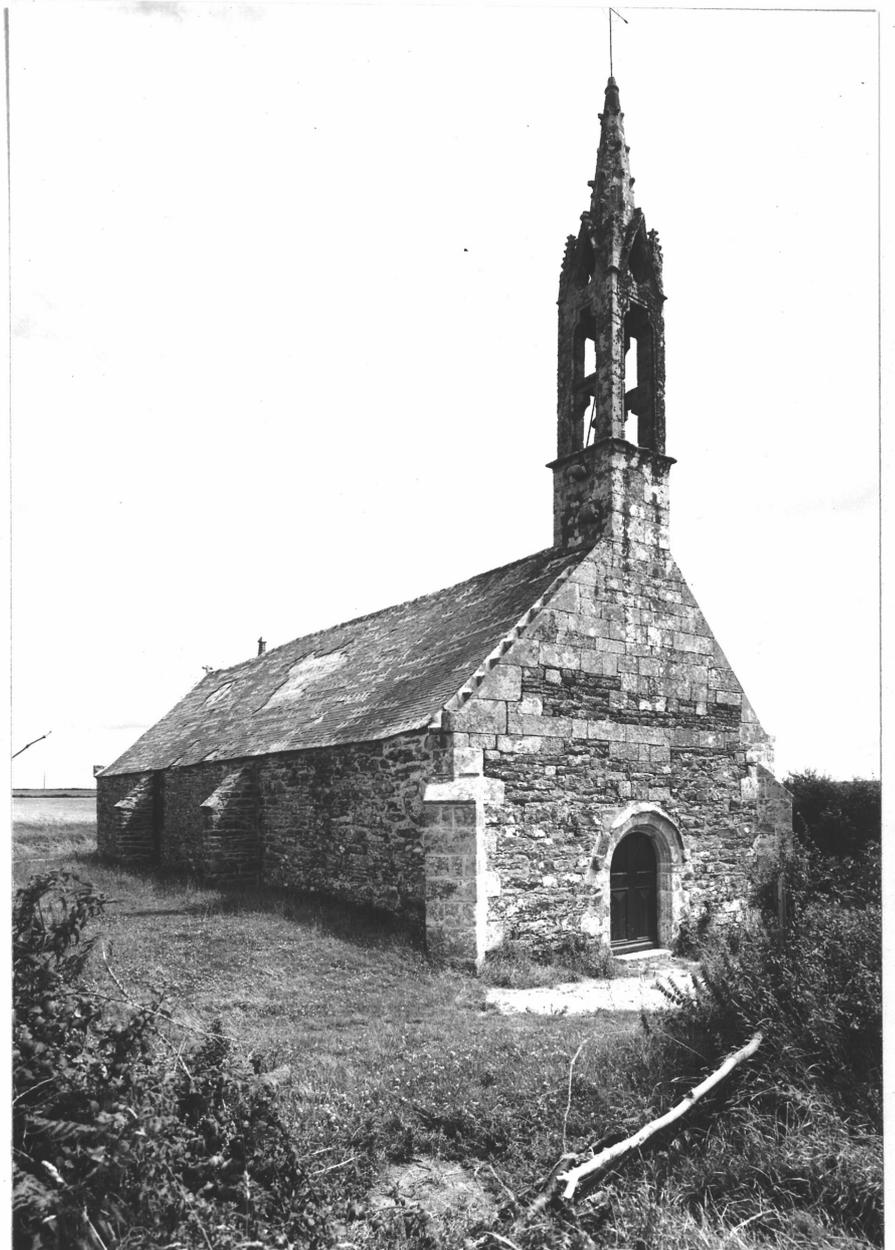
Fig. 2

Vue générale prise du Nord-Ouest

. Façade occidentale. Mur-pignon à clocher; contreforts diagonaux sur les angles Nord-Ouest et Sud-Ouest; porte en arc plein cintre mouluré de deux cavets et archivolte en plein cintre retombant sur deux écus; clocher au nu du mur, souche cubique, chambre de cloches ajourée sur ses quatre faces d'une baie à linteau sur corbelets (traverse au Nord et au Sud) flèche octogonale cantonnée sur les angles de pinacles, sur les faces cardinales de gâbles ajourés. Reprise horizontale au niveau de la base des rampants : la partie inférieure est en appareil irrégulier de grès et de schiste, le pignon est en grand appareil réglé de granite, rampants assisés; le rampant Nord porte un escalier droit donnant accès au clocher; le rampant Sud porte une inscription : LOVYS BVZEN I629. Inscription sur la traverse Sud du clocher : I773.

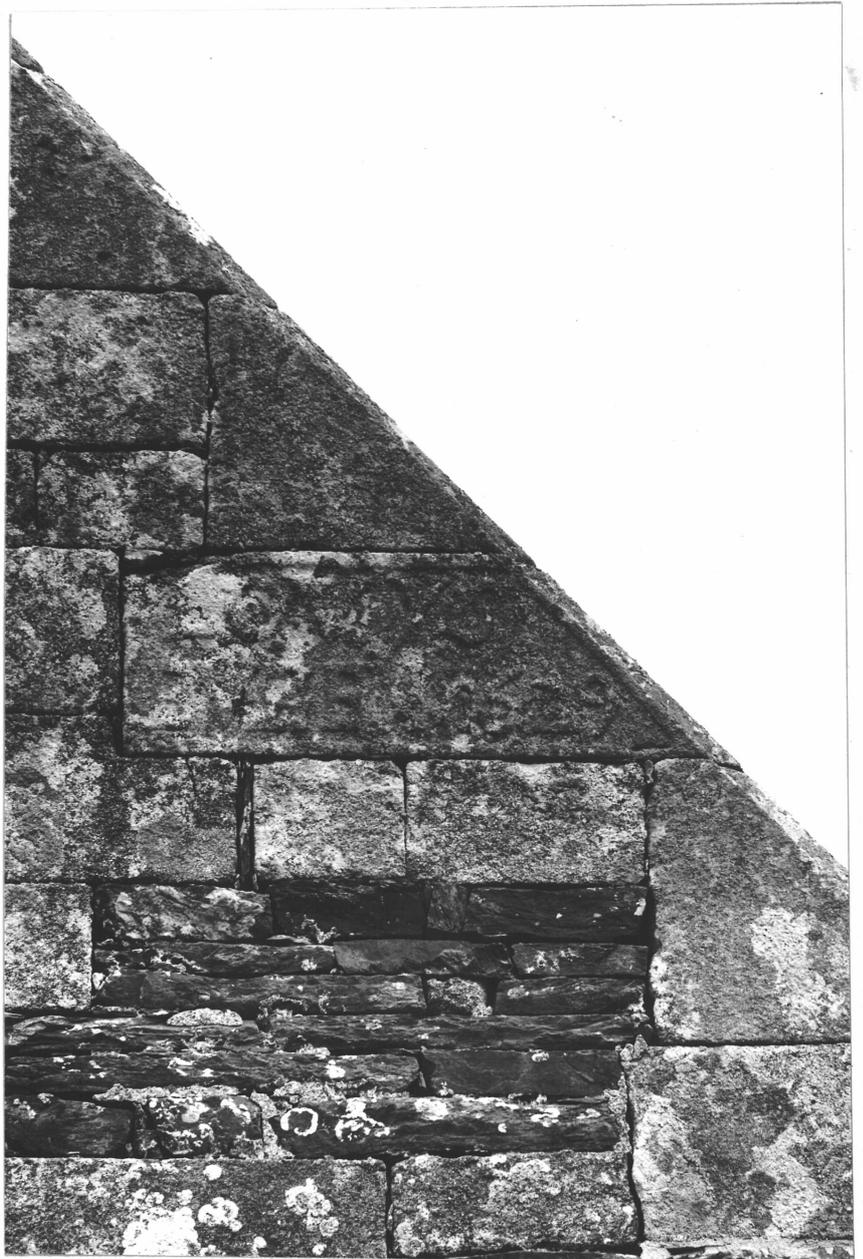
Fig. 3

Inscription (façade Ouest, rampant Sud)

Remaniement de la façade occidentale, daté 1629 par une inscription, partie supérieure du pignon et clocher. Restauration du clocher en 1773 (inscription).

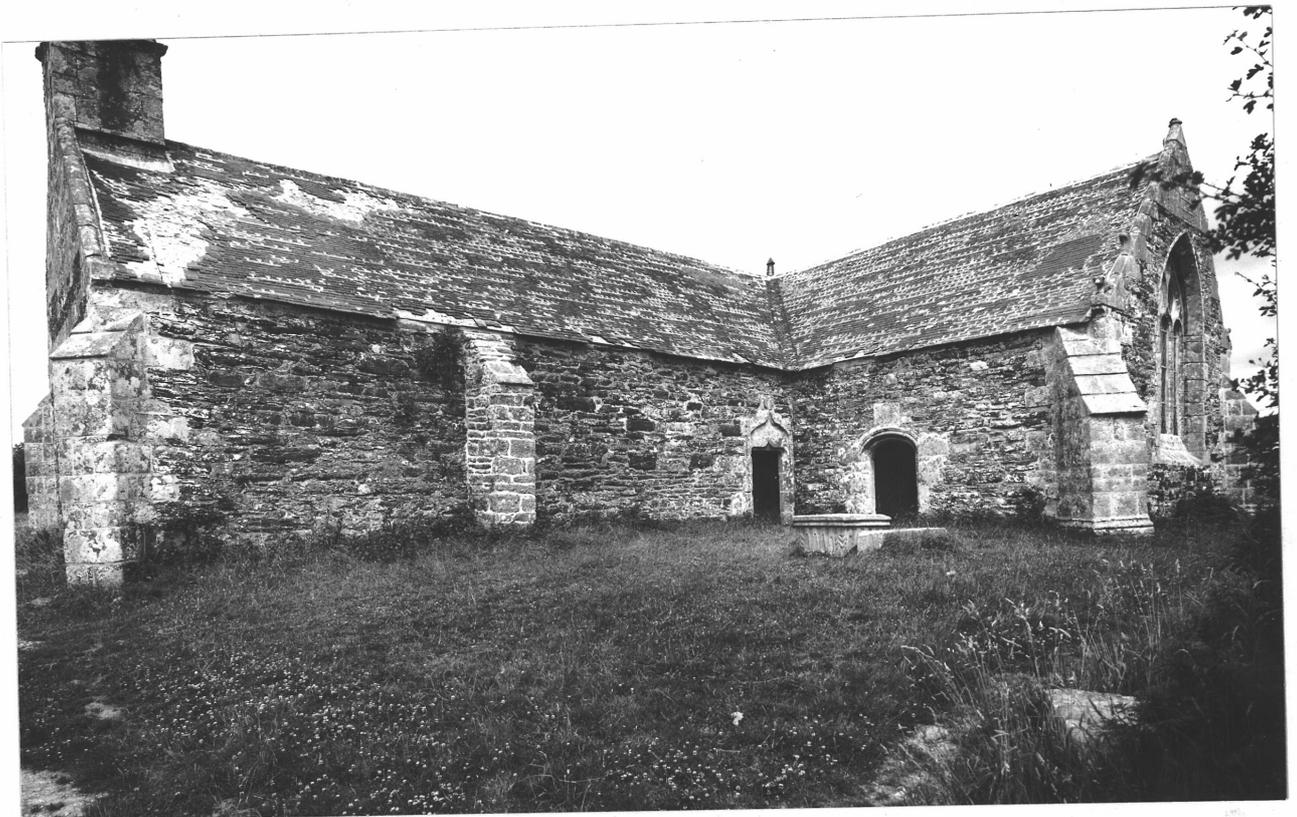
Fig. 4

Vue générale de la façade Sud prise  
du Sud-Ouest

. Façade Sud. Nef aveugle; un contrefort droit; une porte à droite à linteau mouluré en accolade sous une archivolte également en accolade, pilastres latéraux amortis de pinacles. Bras du transept, mur Ouest aveugle, une porte à arc en anse de panier mouluré, sur l'arc seul; mur-pignon Sud ajouré d'une fenêtre (cf. Elév. Int.); contreforts diagonaux à empattement sur les angles Sud-Est et Sud-Ouest, rampants découverts à crochets, crossettes sculptées. Reprise dans l'appareil comme en façade occidentale; au pignon, inscription :

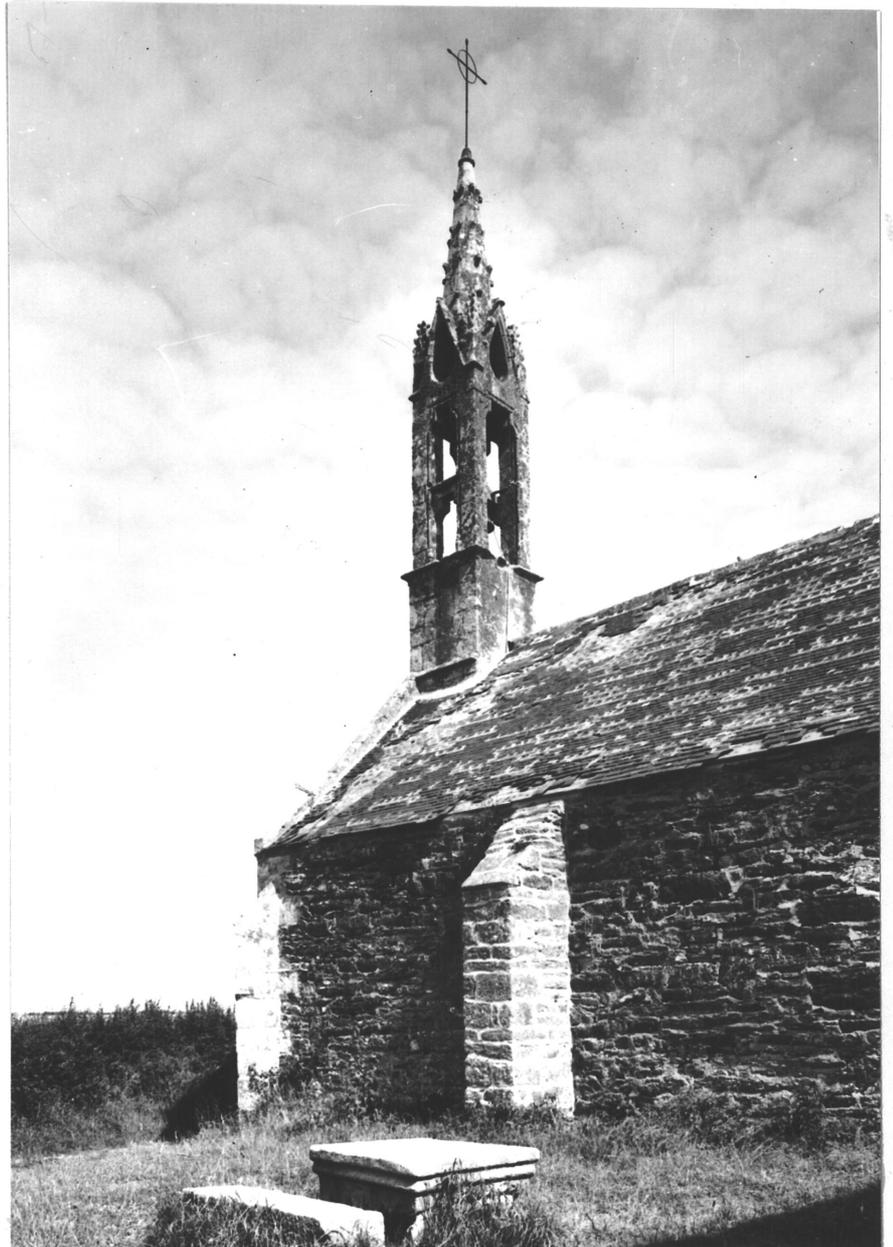
Fig. 5

Clocher, vue prise du Sud-Est

Clocher restauré en 1773 (inscription sur la traverse Sud de l'étage de cloche.)

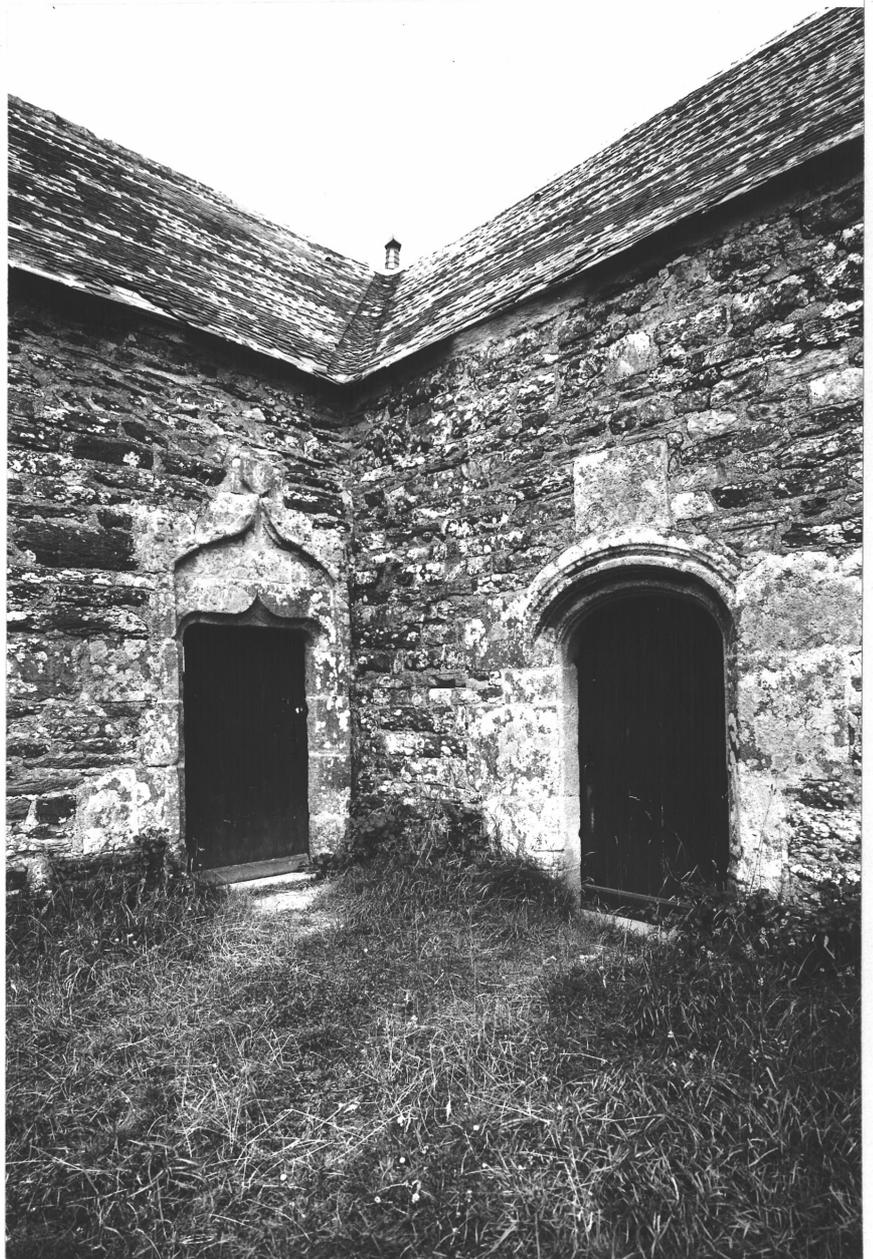
Fig. 6

Porte Sud de la nef, et porte Ouest du  
transept, bras Sud

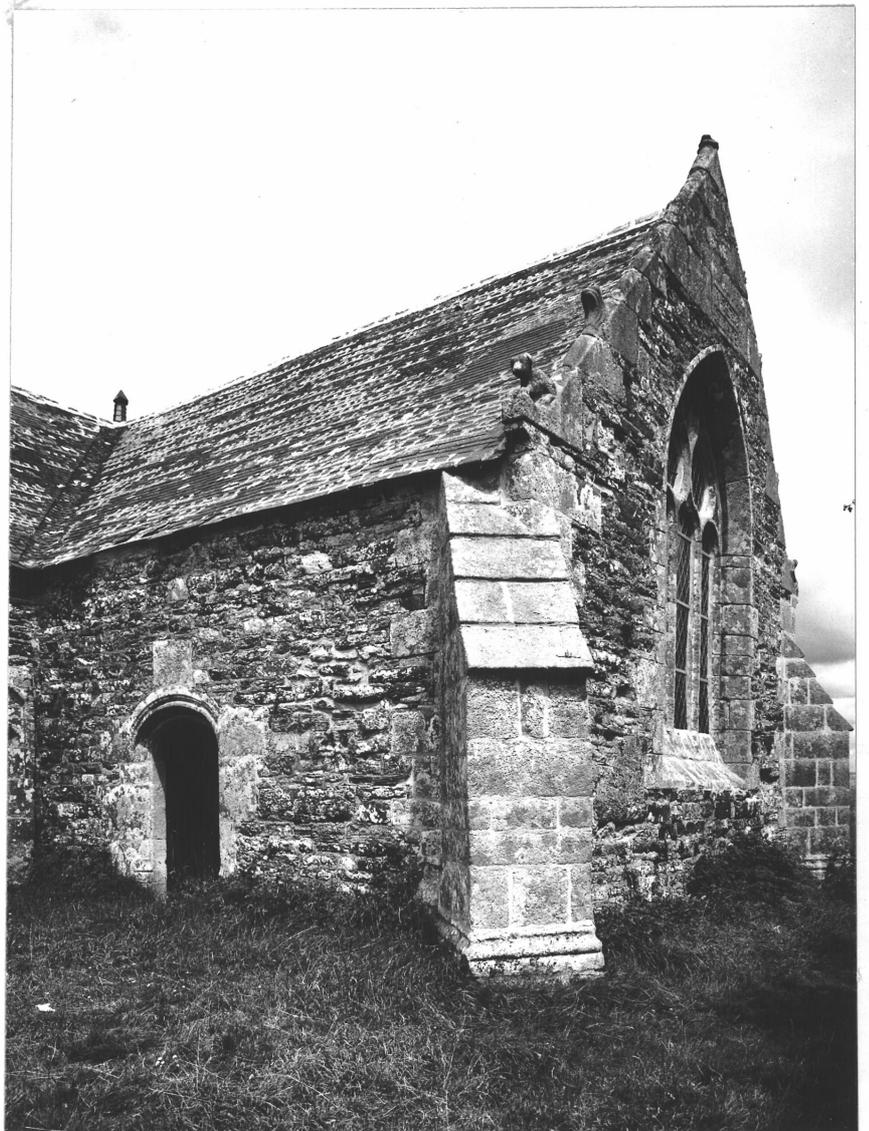
Fig. 7

Transept, bras Sud - vue prise du Sud-Oue

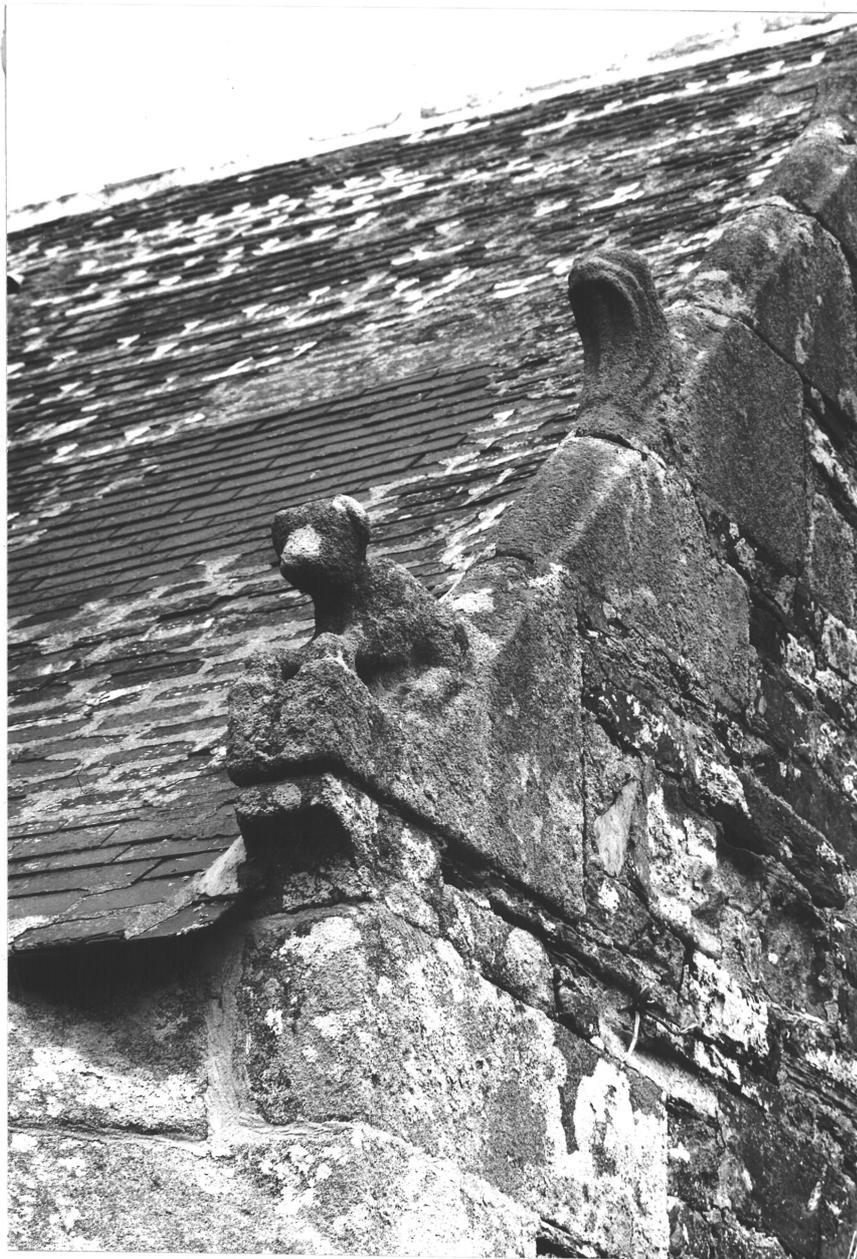
Fig. 8

Crossette (pignon Ouest, rampant Nord)

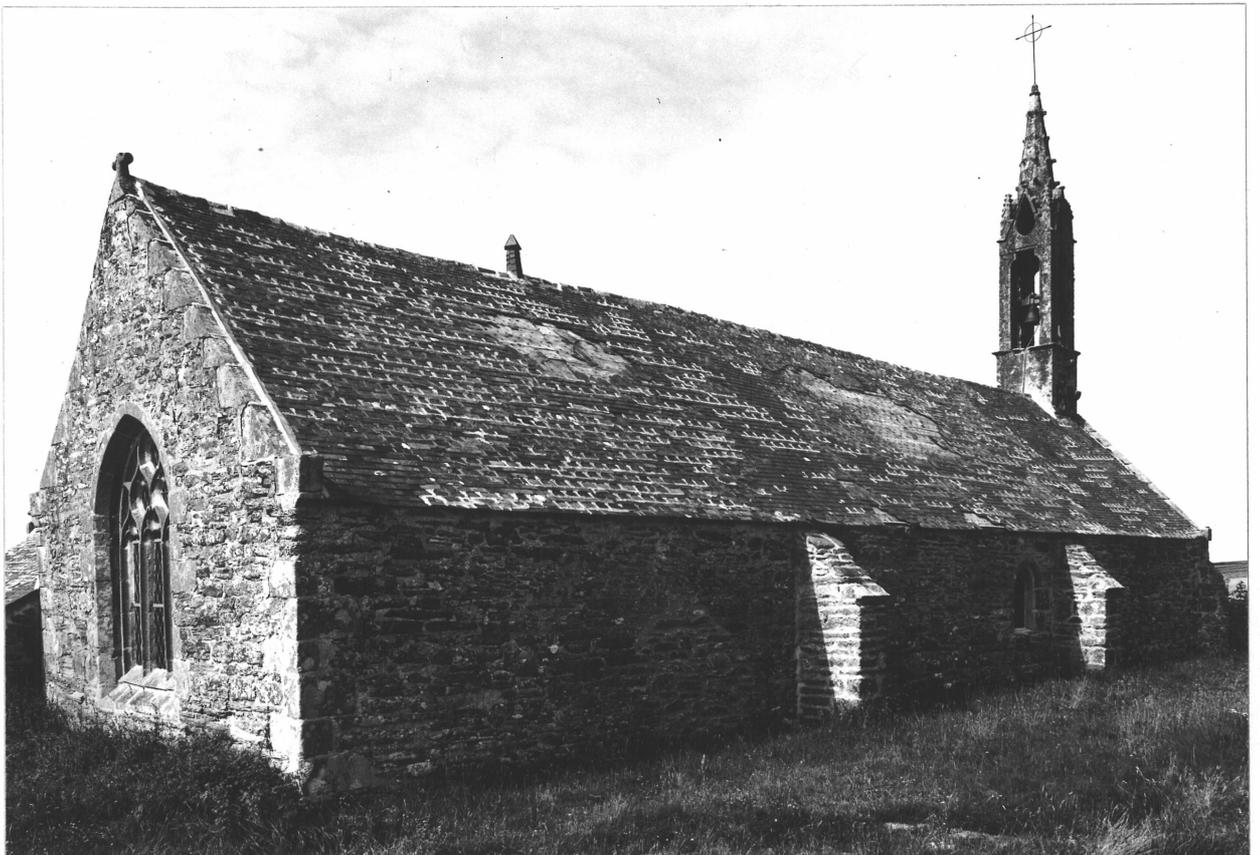
Fig. 9

Vue générale prise du Nord-Est

. Façade Nord. Deux contreforts droits, une fenêtre moderne.

Edifice construit en une seule campagne datée par une inscription de 1573, remanié ensuite. La reprise du mur gouttereau Nord indique qu'il existait un second bras de transept; la chapelle originelle avait donc un plan en croix latine.

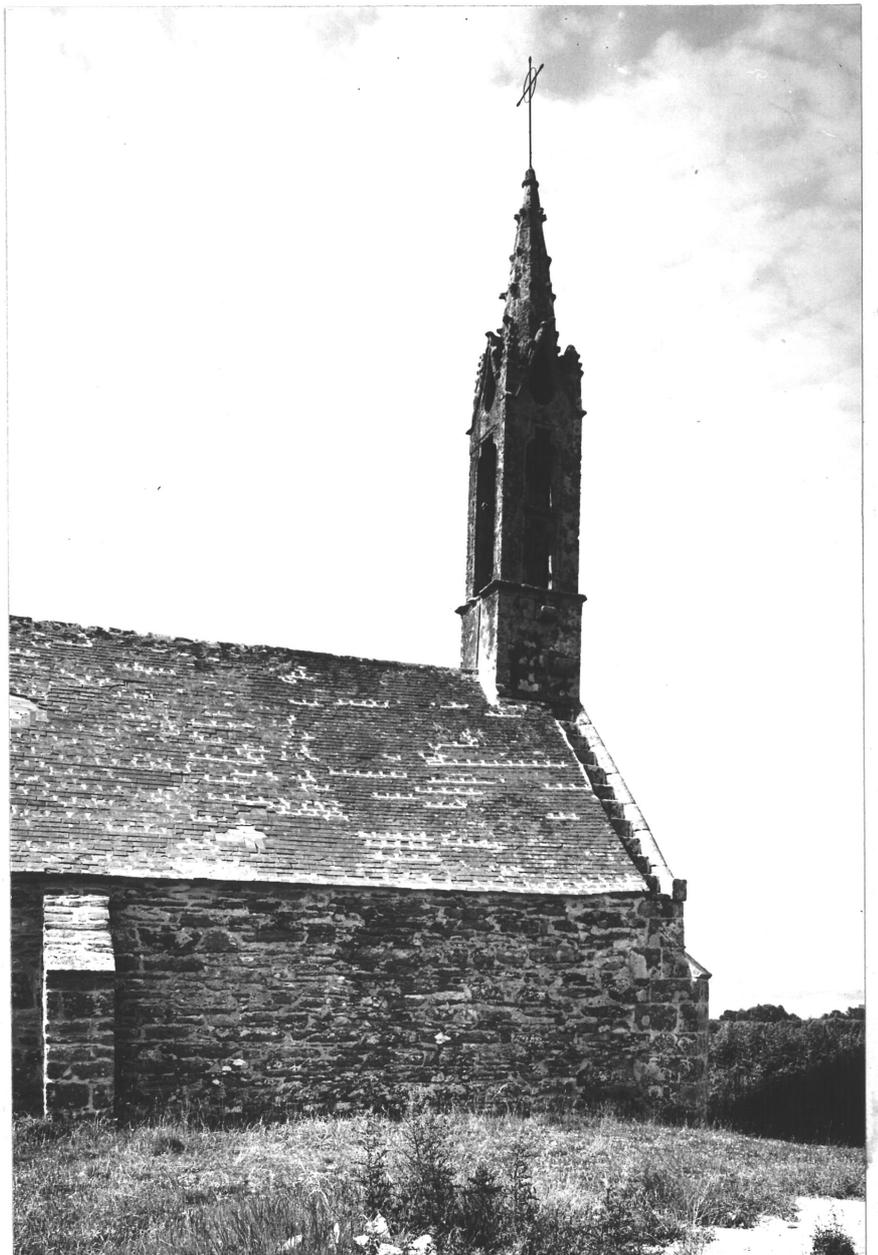
Fig. 10

Clocher - vue prise du Nord

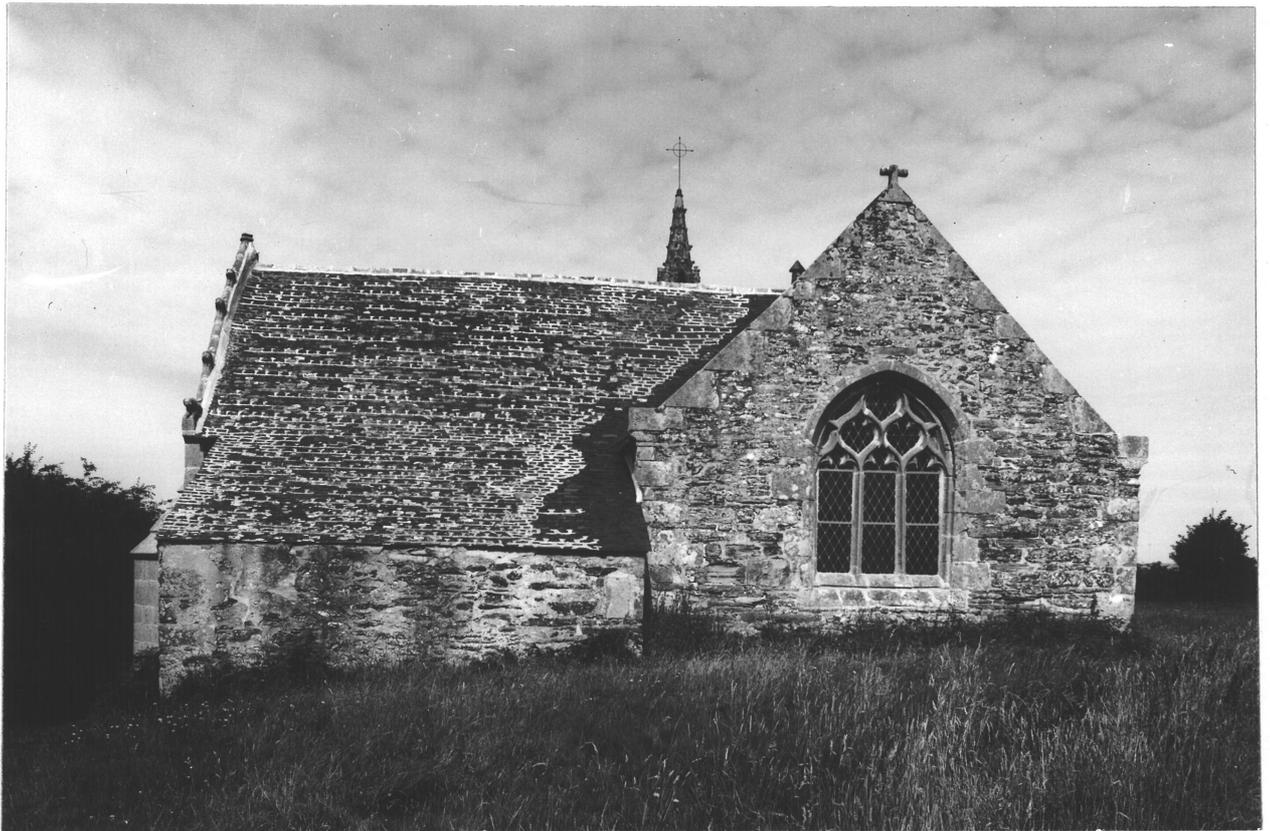
Fig. 11

Chevet

. Façade Est. Mur-pignon ajouré d'une fenêtre (cf. Elév. Int.), rampants découverts assisés et sommés d'une croix. A gauche, sacristie, de plan rectangulaire, aveugle à l'Est. Une fenêtre au Sud à linteau daté 1870.

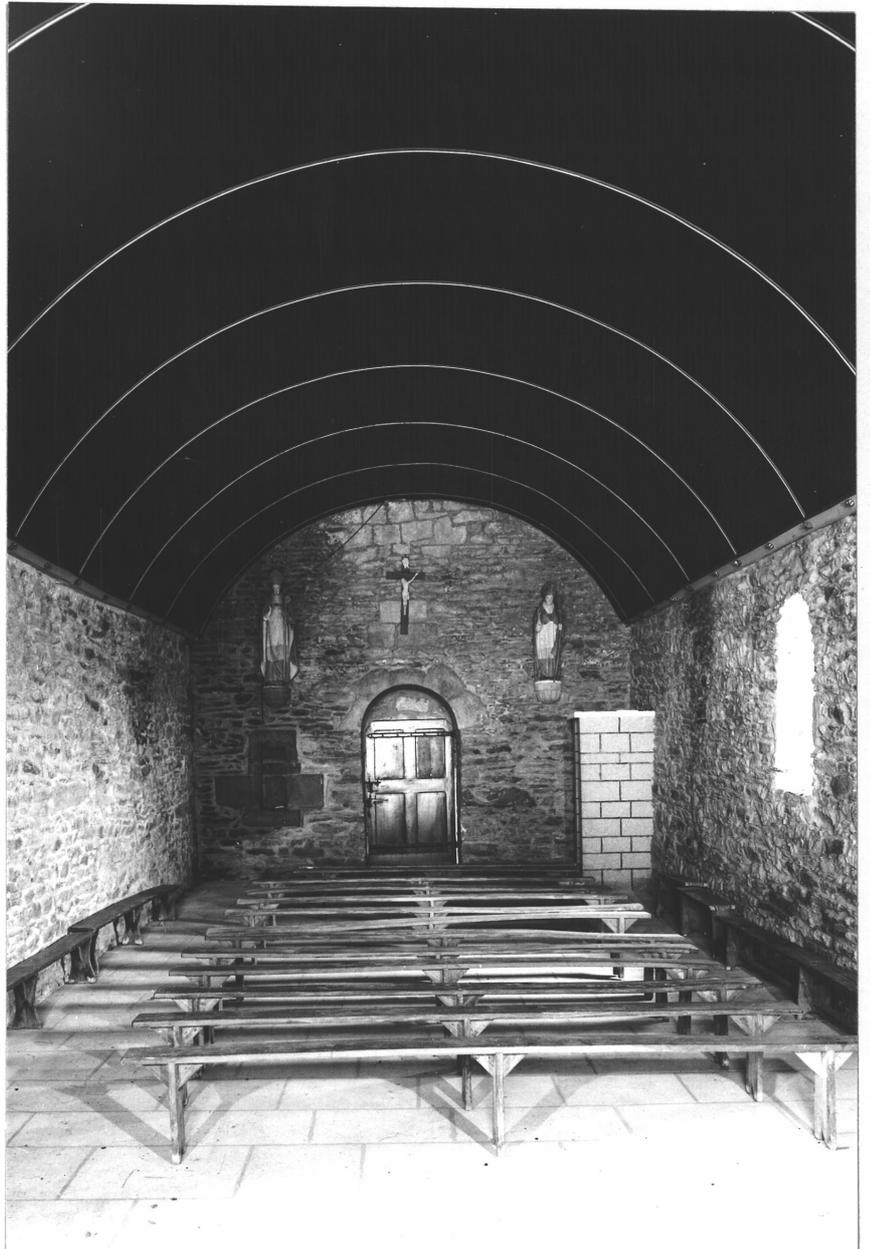
Fig. 12

Vue générale de la nef prise d'Ouest en Est

Nef, mur Ouest ouvert d'une porte en arc plein cintre, accostée de deux consoles engagées, niche à gauche rectangulaire à linteau mouluré en accolade et traverse. Mur Sud aveugle, une porte rectangulaire avec bénitier engagé. Mur Nord ajouré d'une fenêtre en arc plein cintre (moderne), trace de reprise verticale au droit du mur Ouest du bras Sud du transept, niche en arc plein cintre abritant une statue.

Chœur, mur Est ajouré d'une fenêtre en arc brisé à remplage (3 lancettes trilobées et trois lobes trilobés), autel indépendant au milieu du chœur liturgique, avec remploi d'un blason et inscription : MOGUIN. Au mur Sud du chœur, une niche en arc brisé, trilobée, moulurée d'un tore.

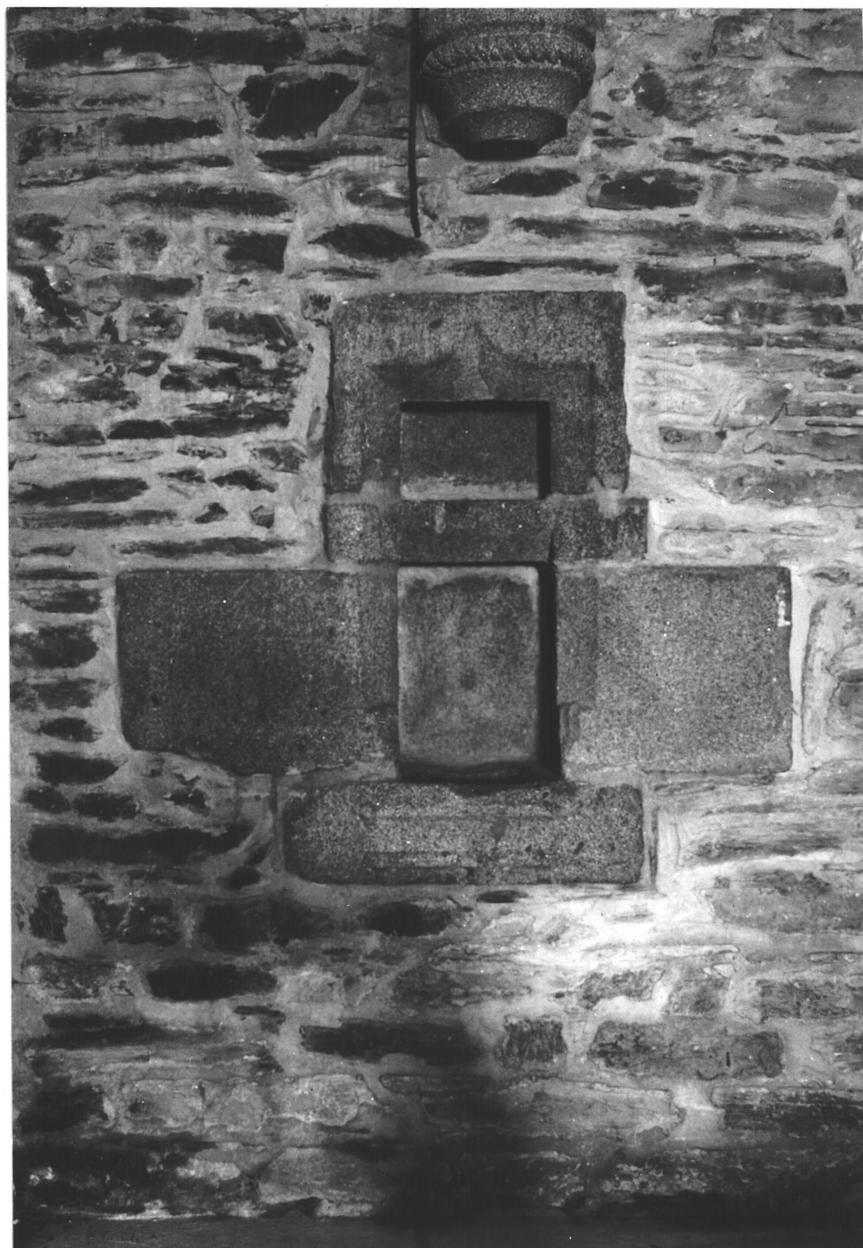
Fig. 13

Crédence (mur Ouest)

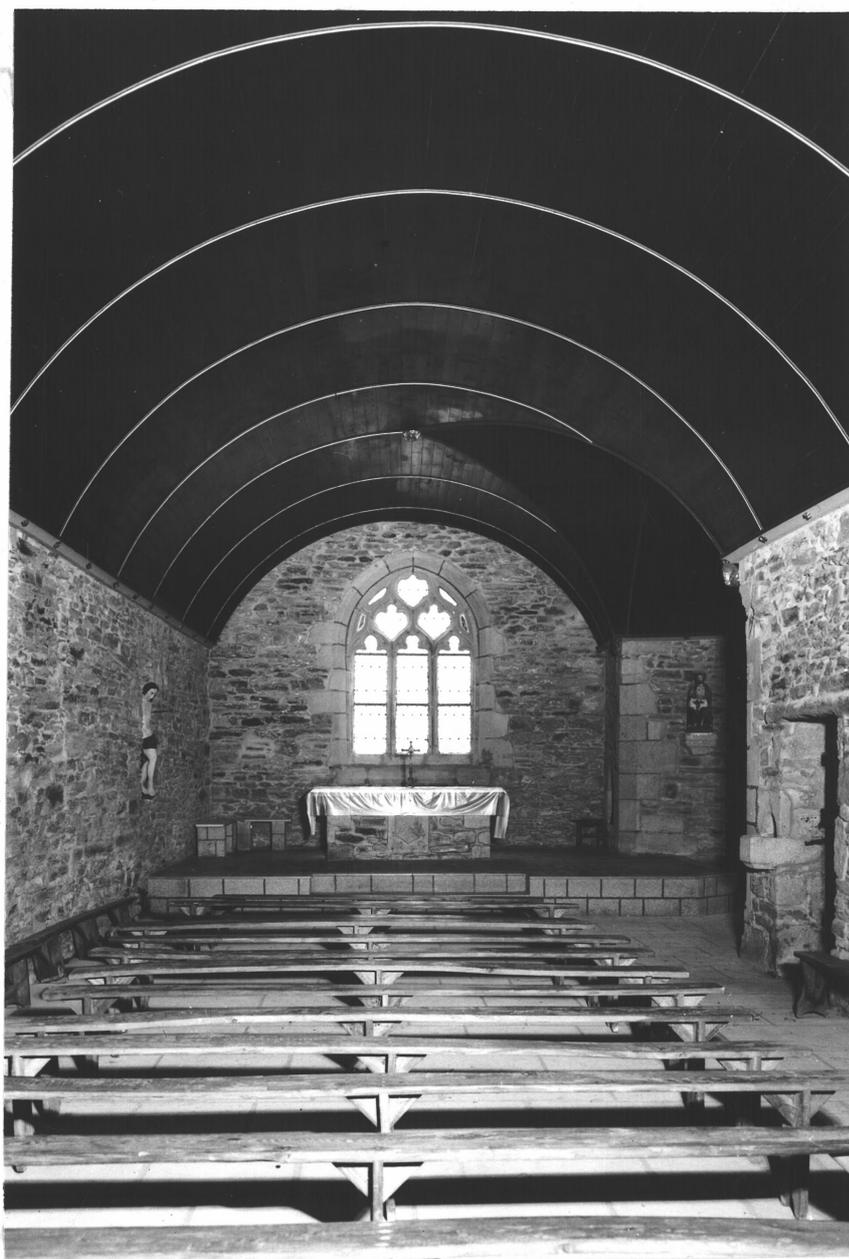
Fig. 14

Vue générale de la nef prise d'Est en Ouest

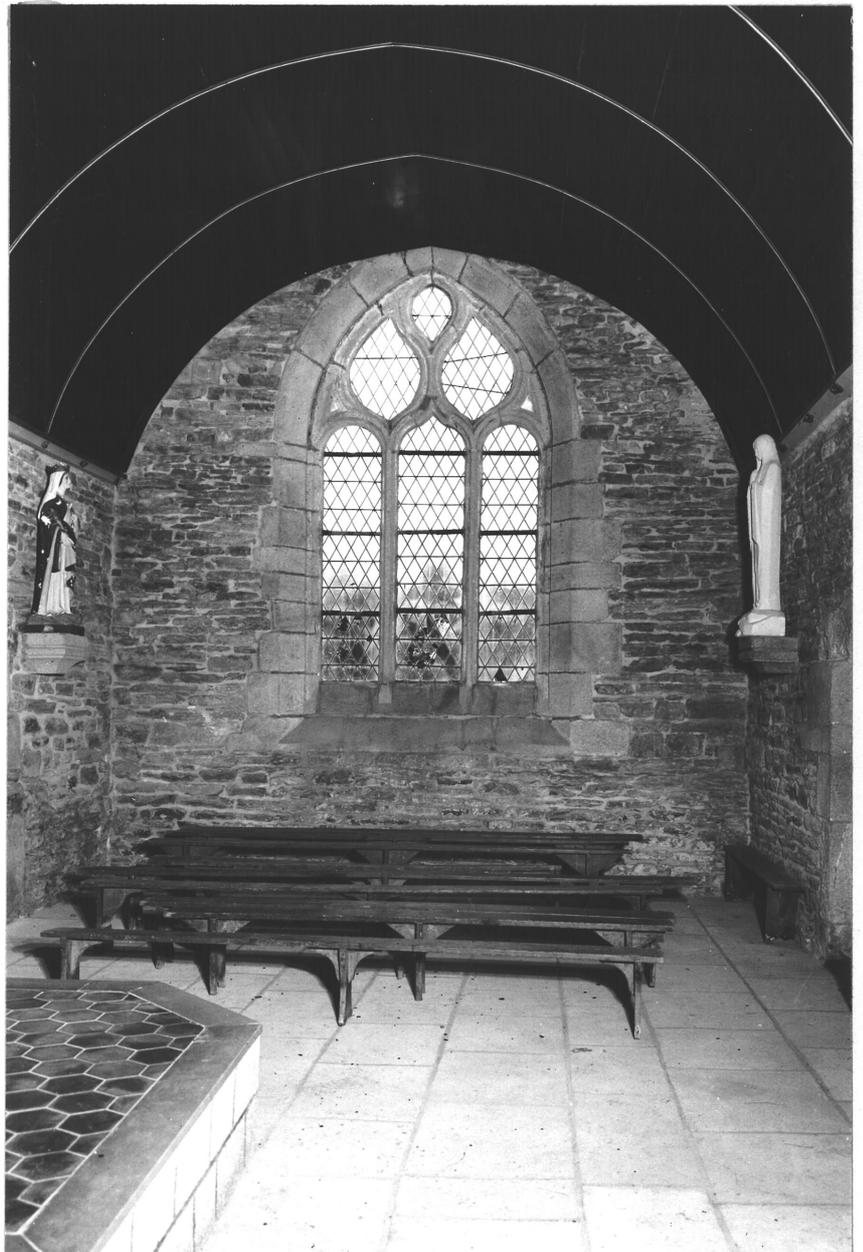
Fig. 15

Transept, bras Sud

Bras Sud du transept, mur Ouest aveugle ouvert d'une porte à arc en segment, console à gauche; mur-pignon Sud ajouré d'une fenêtre en arc brisé à remplage (trois lancettes et trois lobes); mur Est aveugle, une porte ouvre sur la sacristie, accostée de deux consoles.

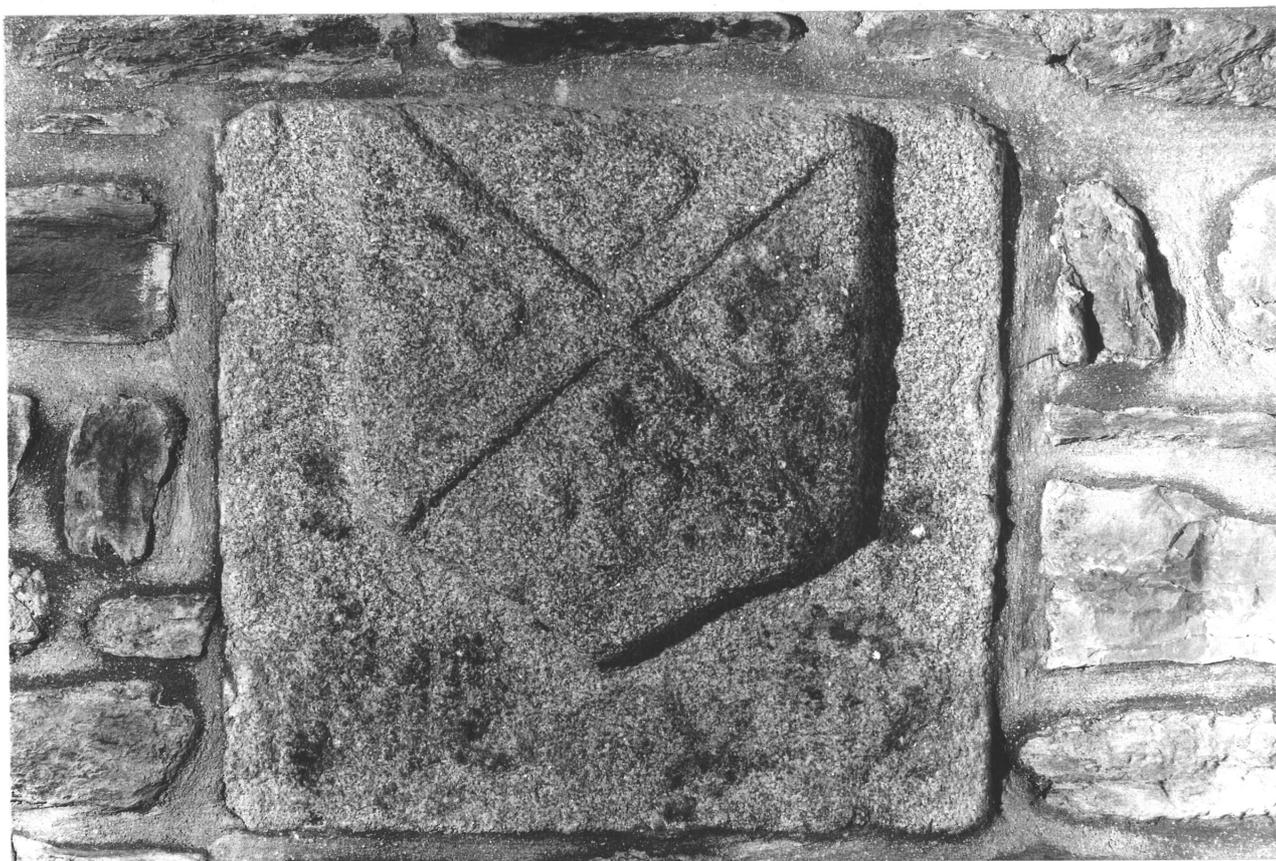
Fig. 16

Ecu (face Ouest de l'autel)

L'écu armorié du maître-autel provient de la fontaine de la chapelle : il porte "de sable au sautoir d'argent, accompagné de quatre fleurs de lys de même". Armes de Lanvilliau, seigneurs dudit lieu en Plomodiern.

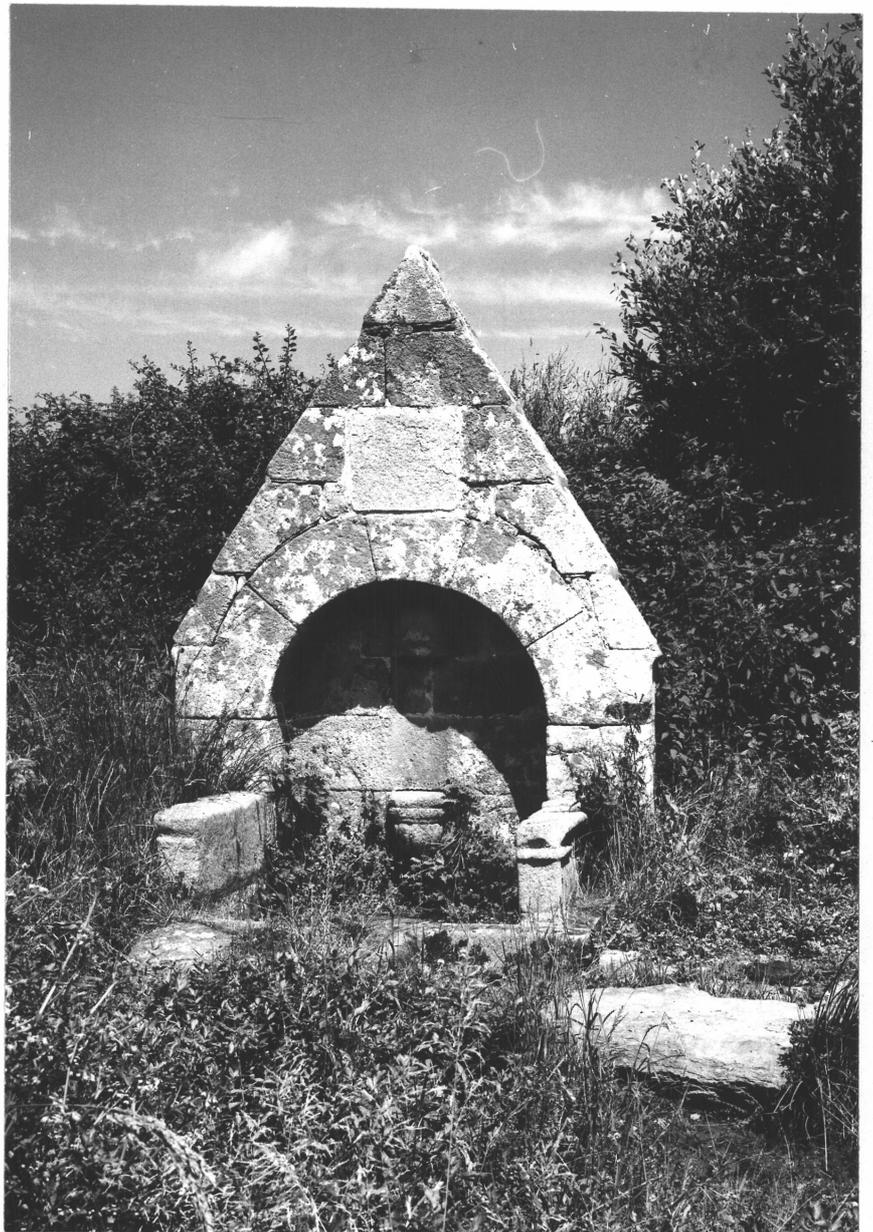
Fig. 17

Fontaine - vue générale

Située à 50m au Sud-Ouest de la chapelle.

Matériaux : granite, pierre de taille.

Bassin rectangulaire limité par deux dalles dressées latérales et par un mur de fond, mur-pignon avec arcature aveugle en plein cintre de même largeur que le bassin; sous l'arcature console et dais; absence de statue. Au tympan écu armorié déplacé dans la chapelle (maître-autel).

Datation : 17ème siècle ?.

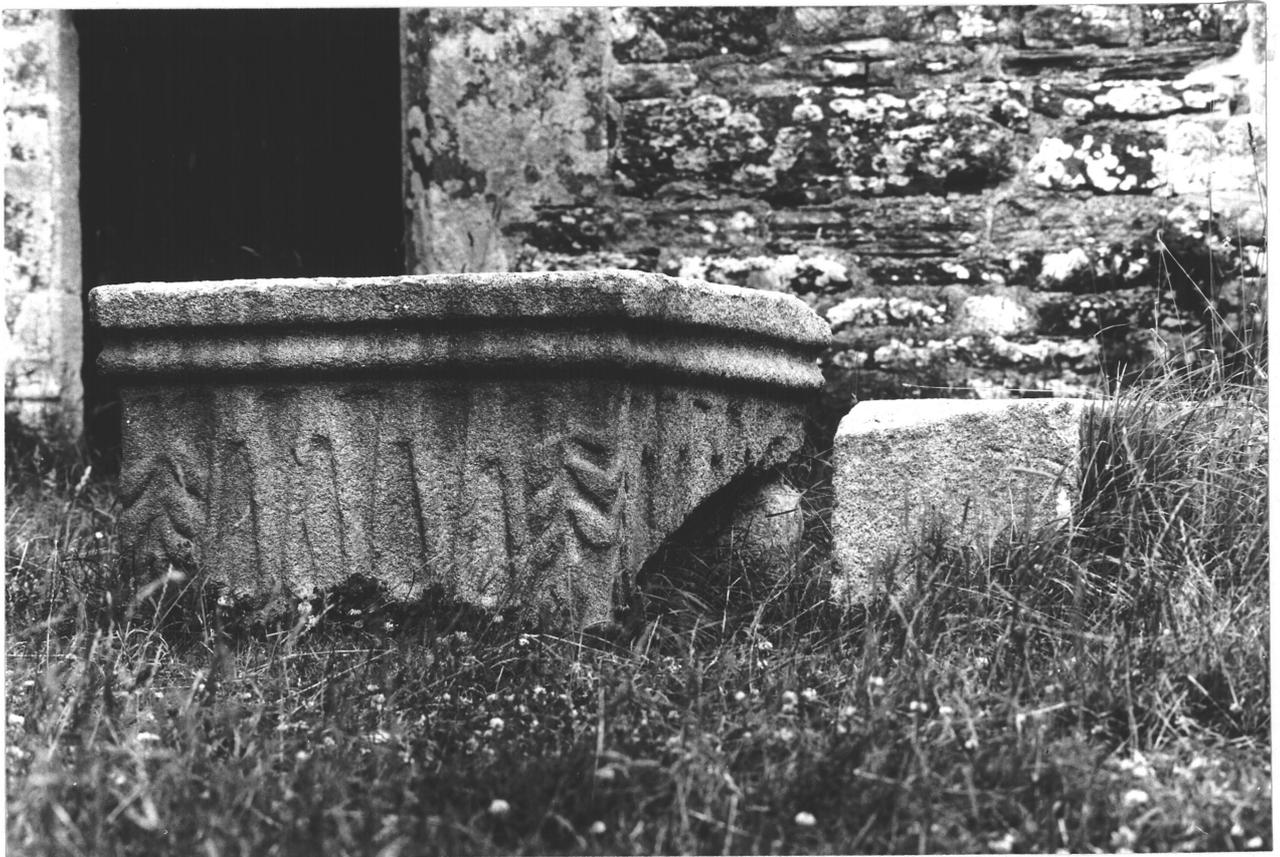
Fig. 18

Base sculptée

Vestiges d'une croix dont il ne reste que le socle. Deuxième moitié 16ème siècle.
