PLOEVEN  
commune

arrondissement  
EGLISE PAROISSIALE Saint-Méen  
édifice ou ensemble contenant

Établi en 1969 par Mosser-Lacroix

Revu en 1976 par Ducouret

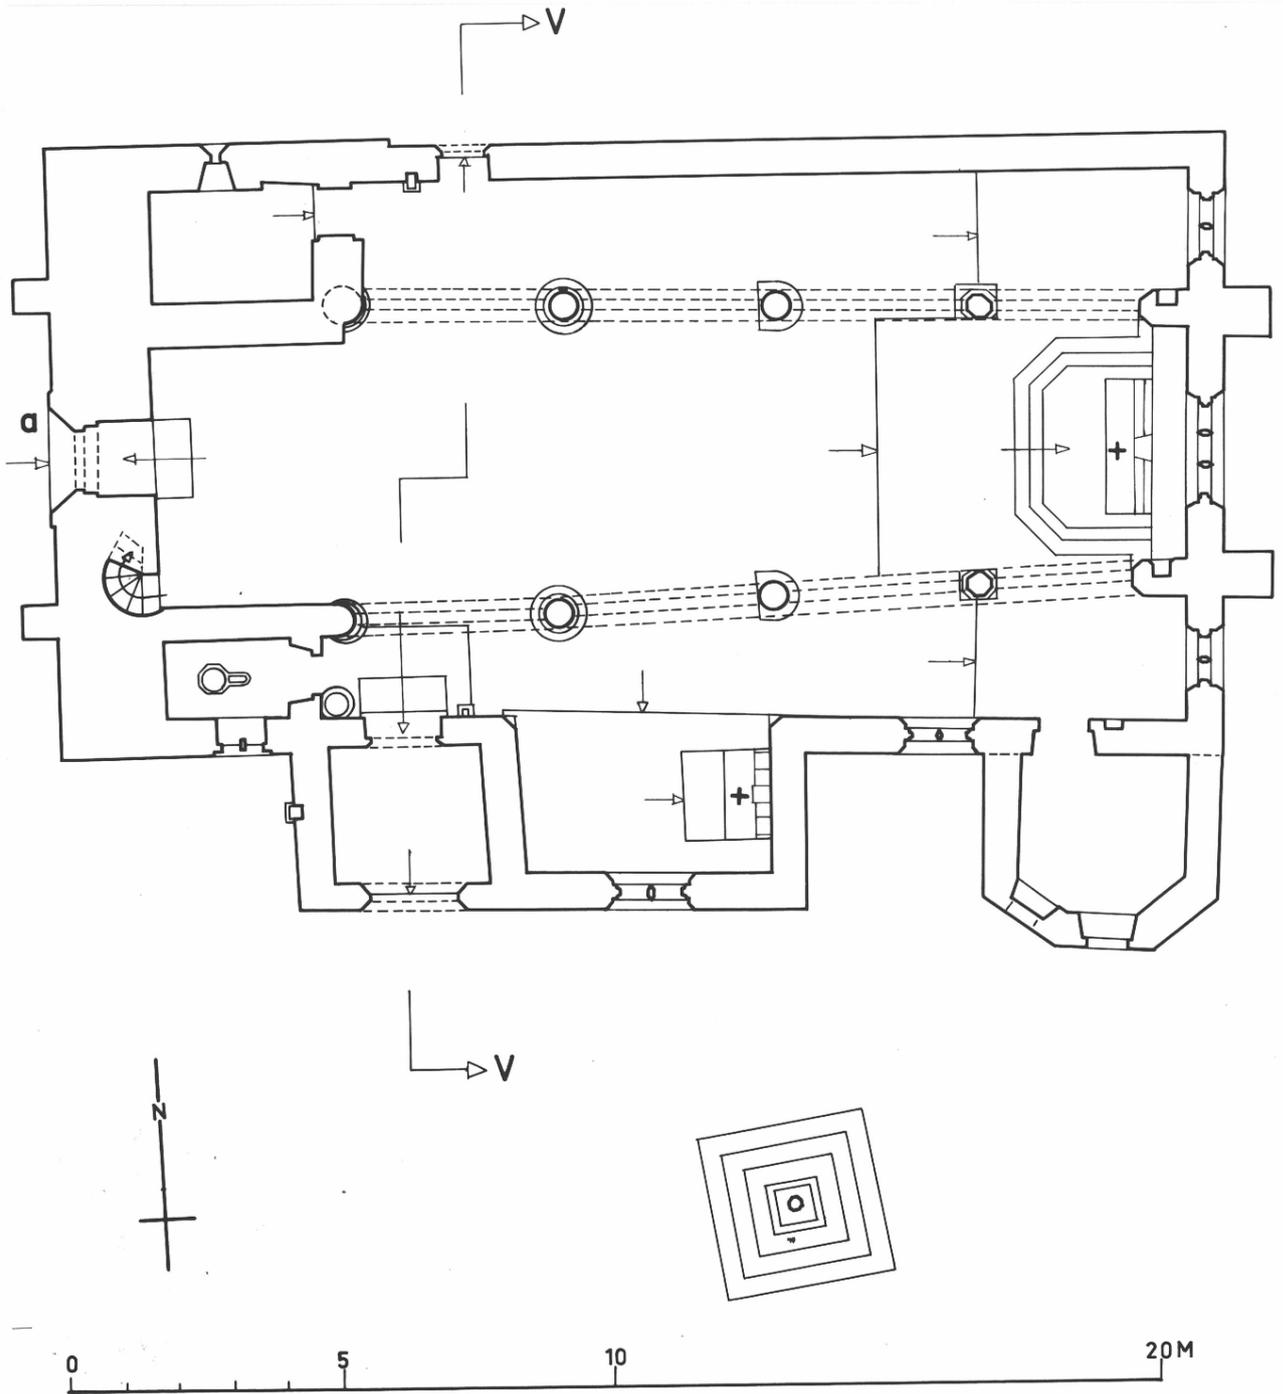
Pl. I

Plan

Plan (1 relevé graphique).

Le plan rectangulaire est irrégulier; les deux files d'arcades ne sont pas parallèles, ni les piles du même droit. Au départ occidental des bas-côtés : chapelle des Fonts (Sud); pièce désaffectée (Nord). Le mur occidental épais contient un escalier en vis dans oeuvre. Choeur liturgique occupant une travée et demie sur la nef, une travée sur les bas-côtés; autel secondaire dans la chapelle latérale.

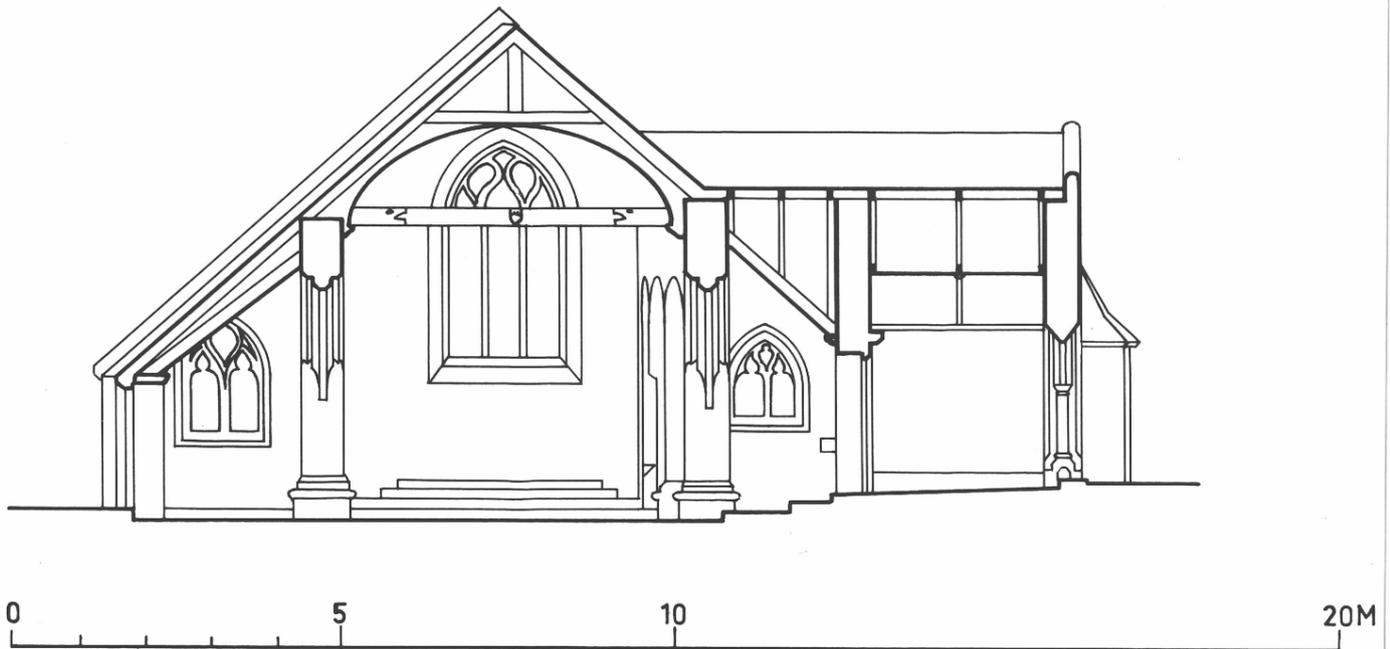
Pl. II

Coupe

Coupe (cf. Relevé graphique).

Un mur de refend pénétrant le mur Ouest, sur la largeur, d'une travée et quatre grandes arcades (1 et 2 en arc plein cintre, 3 et 4 en arc brisé, contreforts extérieurs au droit des deux piles d'arcades. Charpente lambrissée en berceau profilé en anse de panier - pour le vaisseau central - en appentis sur les bas-côtés.

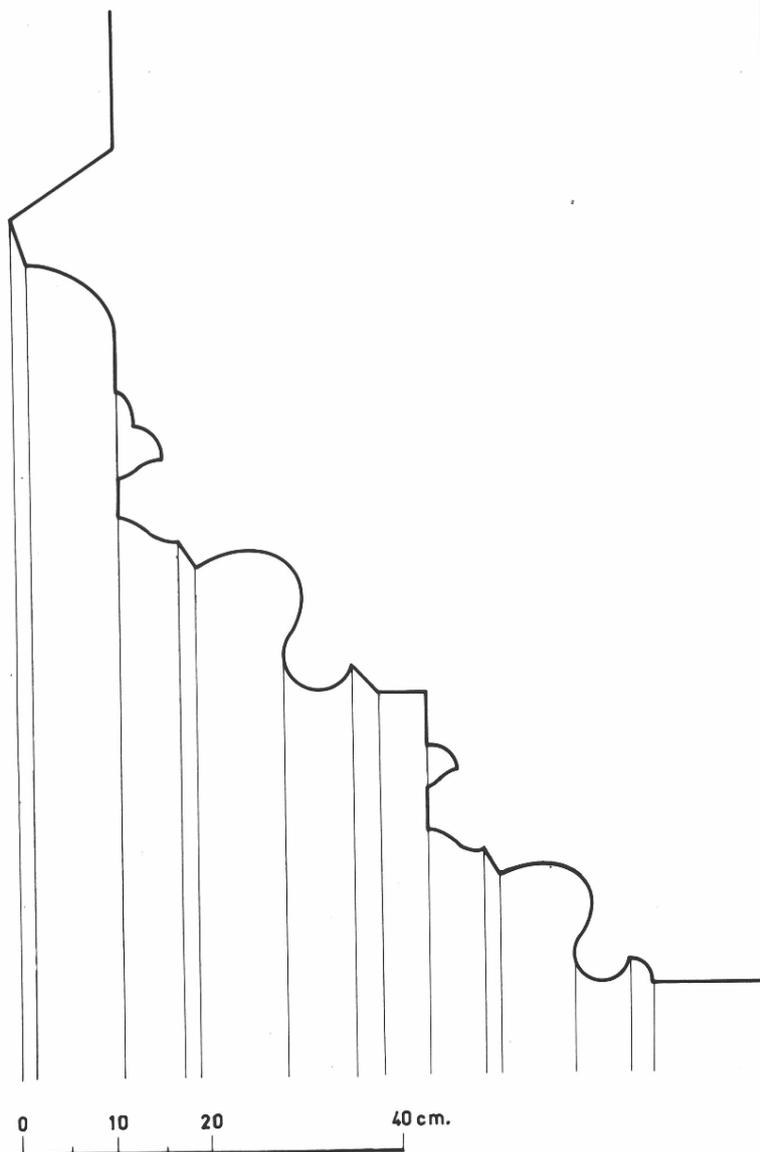
a: PORTE OUEST

COUPE V V

. Façade occidentale. Mur-pignon à clocher ouvert d'une porte en arc plein cintre à voussures multiples (cf. relevé graphique de l'ébrasement) soulignées par une archivolte en accolade ornée de crochets et d'un fleuron, retombant sur deux culots en forme d'écusson; la porte est datée 1574 par une inscription; rampants du pignon découverts; deux contreforts droits encadrent la porte. Clocher axial au nu du mur à trois niveaux : souche, étage de cloches à balustrade et flèche. Souche cubique couronnée par une corniche à modillons portant la balustrade de l'étage de cloches; balustrade à dés d'angle avec demi-balustres engagés, quatre balustres en faces Nord et Sud, cinq balustres en faces Est et Ouest; chambre de cloches, en retraite par rapport à la souche, ajourée en faces Est et Ouest de deux baies jumelées en plein cintre, en face Nord et Sud de deux baies jumelées en plein cintre, plus étroites, et pourvues de deux traverses, un entablement couronne ce niveau. La base de la flèche est couronnée de baies à fronton (trois sur chaque côté), la flèche octogonale aux arêtes ornées de crochets. Etage de cloche, face Sud, inscription : POVRVEAN. : 1735.

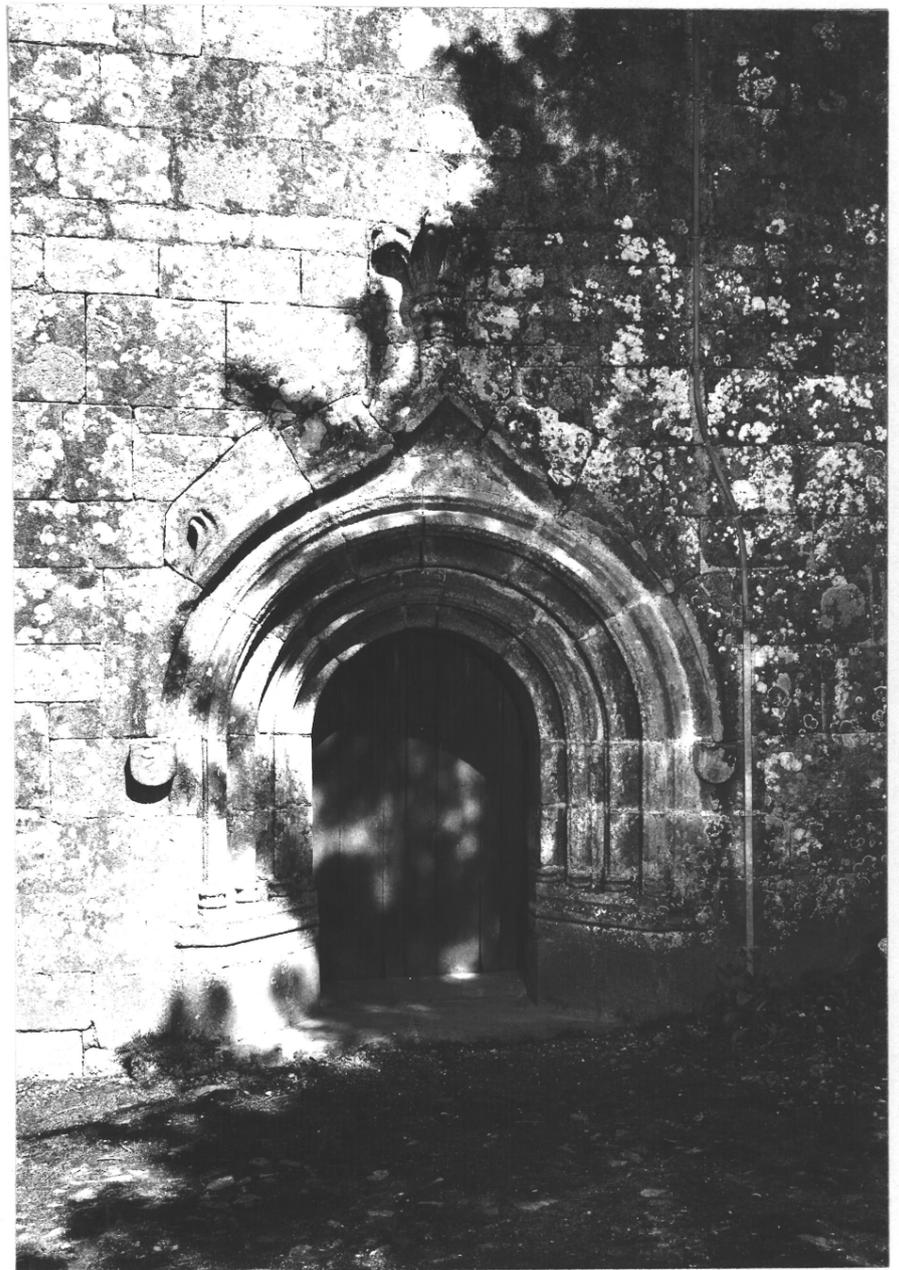
Fig. 8

Porte de la façade occidentale

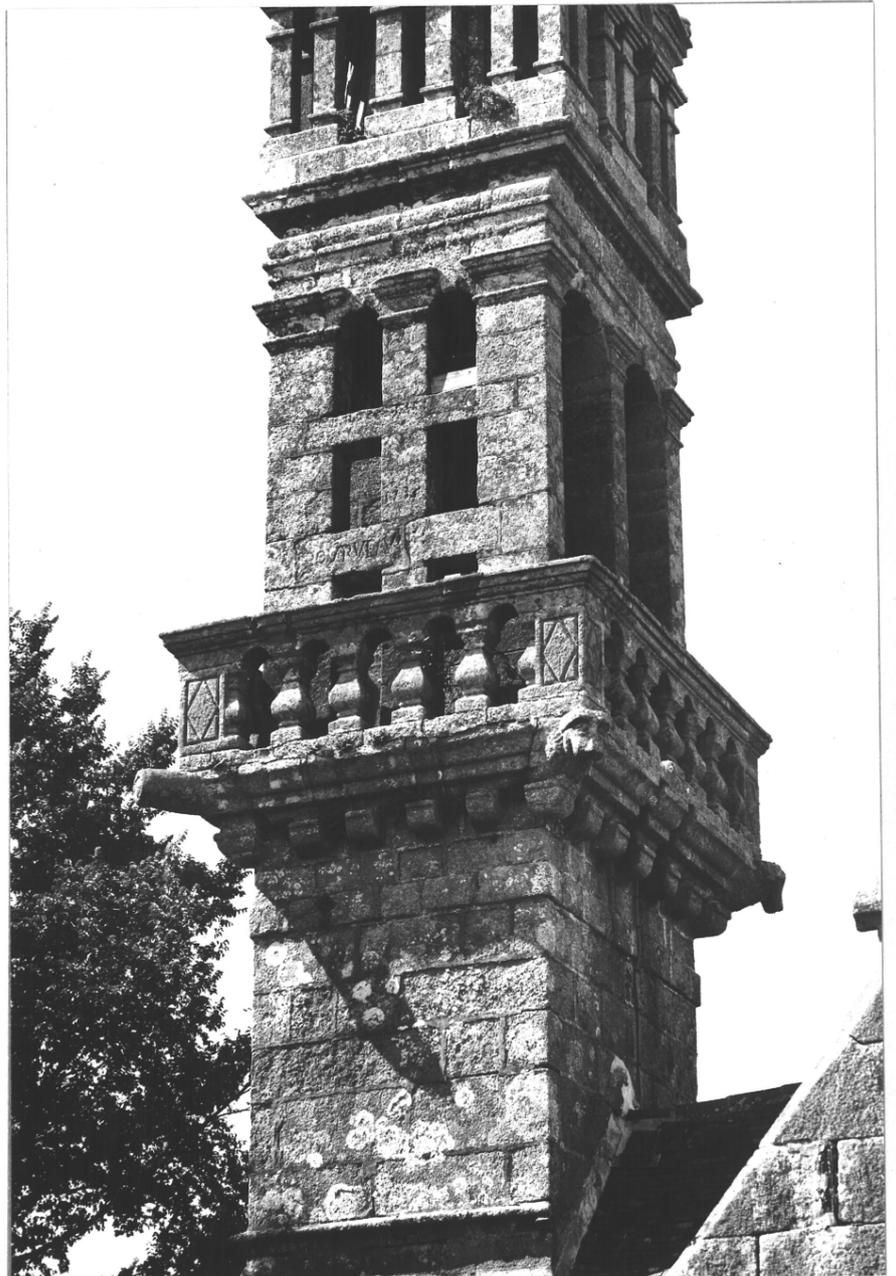
Fig. 9

Clocher détail : Tour, ballustrade et  
chambre des cloches - Vue prise du  
Sud-Est

En 1735 reconstruction du clocher, touché par la foudre à cette date, à partir de la chambre des cloches (une cloche est datée 1735).

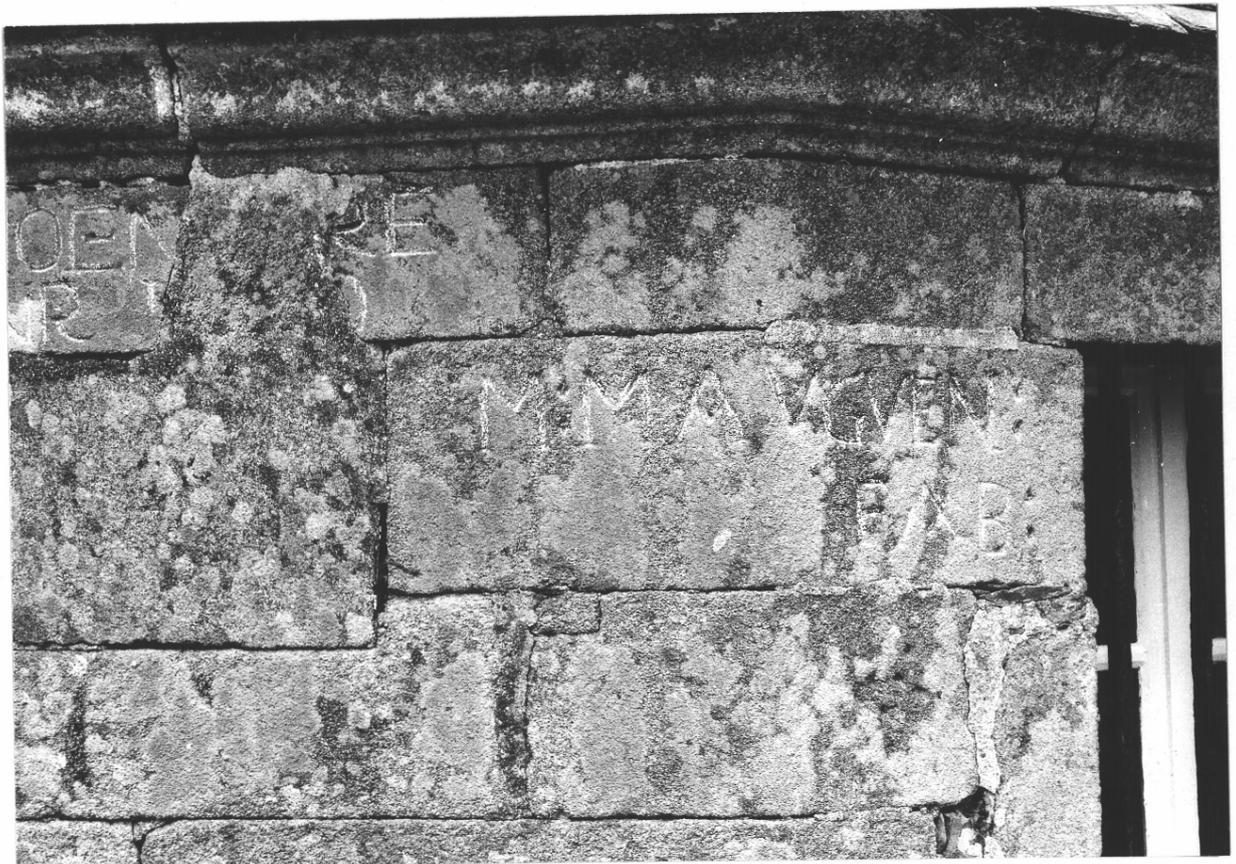
Fig. 17

Inscription (face Sud-Ouest de la sacristie)

. Elévation Sud : élévation basse avec porche et chapelle latérale accolés, de même profondeur mais de hauteur inégale; sacristie à l'Est. Fenêtre à arc en segment donne jour à la chapelle des Fonts; porche aveugle à l'Ouest, mur-pignon Sud ouvert d'une porte décentrée en arc plein cintre; chapelle à mur-pignon Sud ajourée d'une fenêtre en arc brisé à remplage (2 lancettes, 1 lobe), mur Est aveugle; fenêtre passante à remplage (deux lancettes) avec gâble couronné d'un lanternon; sacristie polygonale avec fenêtre au Sud, collages contre le mur goutte-reau du bas-côté; sur le pan Sud-Ouest, inscriptions : M : G : MEN -- RE

CTEUR I680

et

M : MAVGVEN :

FAB :

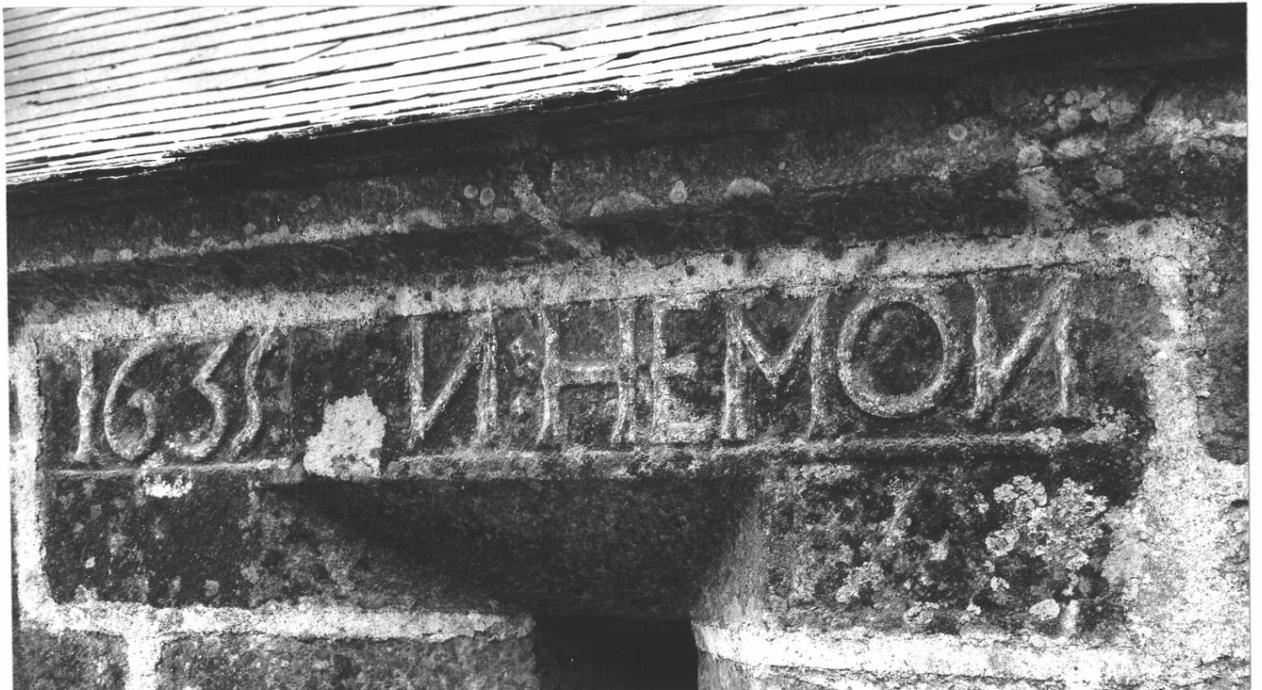
Fig. 19

Inscription (fenêtre Nord de la nef, sur  
le linteau)

. Elévation Nord : petite fenêtre à l'Ouest, linteau portant l'inscription : I635 N : HEMON FAB; porte donnant dans le bas-côté (au droit de la première arcade); mur aveugle.

La date 1635 relevée sur le linteau de la fenêtre du mur Nord ne s'applique qu'à cette fenêtre.

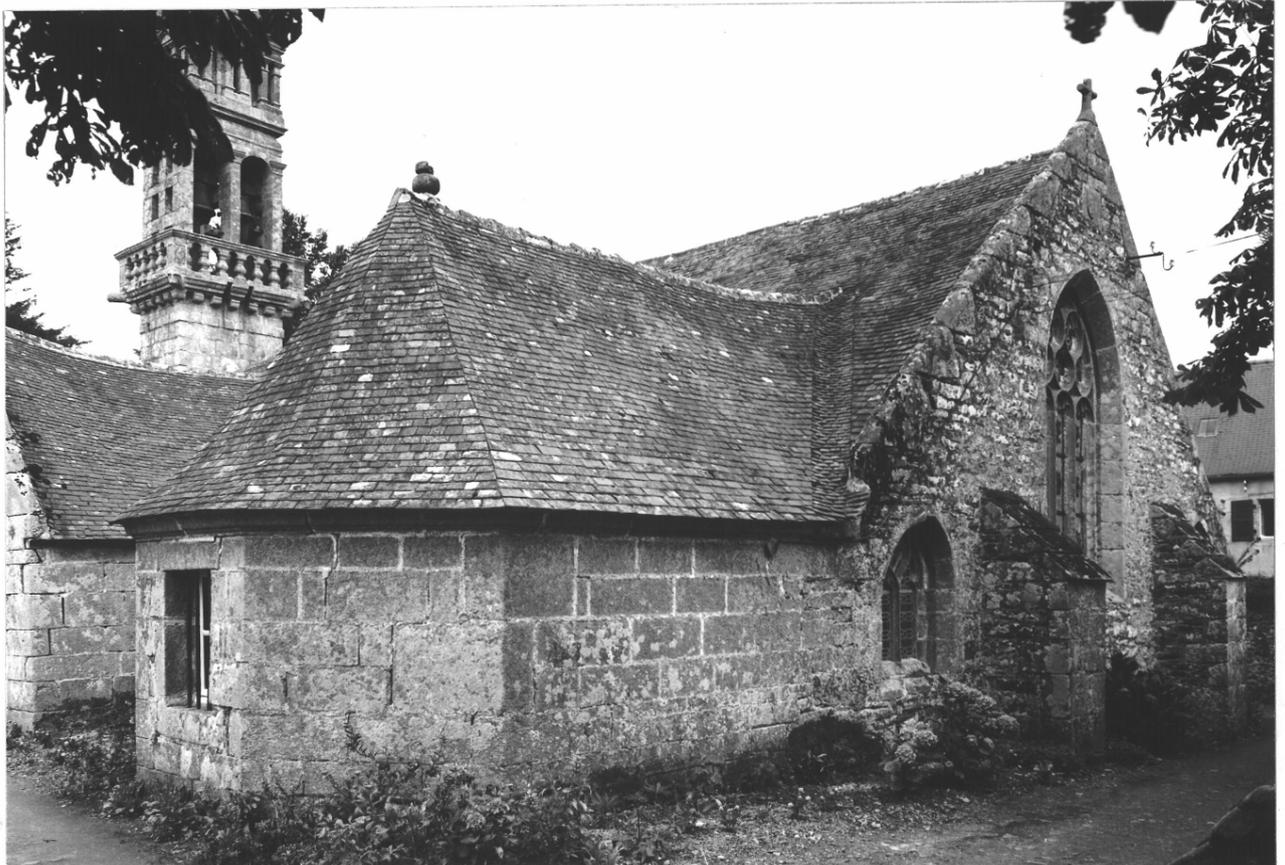
Fig. 20

Vue du chevet et de la sacristie prise  
du Sud-Est

. Elévation Est : mur-pignon, deux contreforts droits plus élevés de part et d'autre de la maîtresse vitre en arc brisé à remplage (3 lancettes et lobes) fenêtre en arc brisé à remplage (2 lancettes et lobes) dans les travées Sud et Nord; rampants découverts sommés d'une croix.

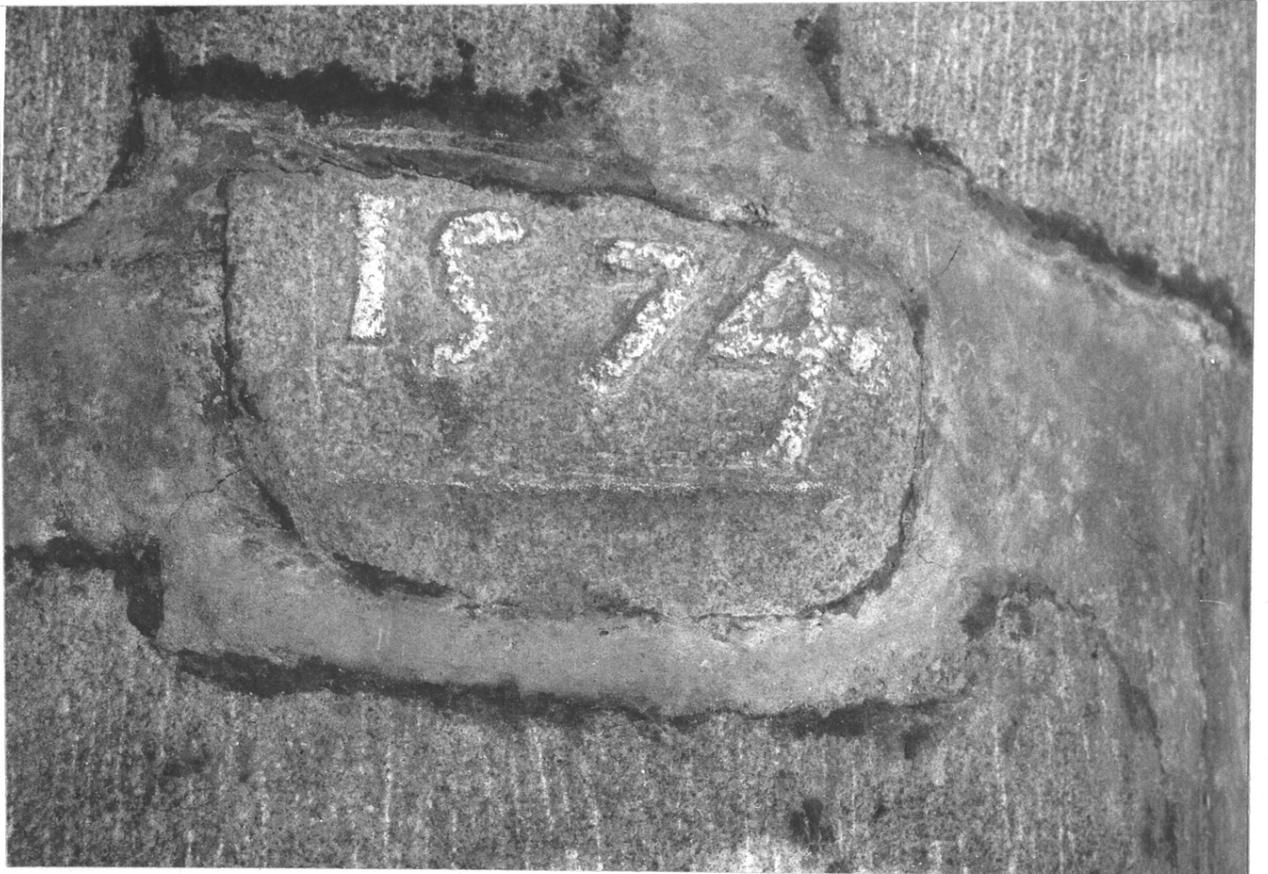
Fig. 25

date (deuxième pile Nord)

. Elévation Nord, nef : identique à la précédente; sur la pile 1 Nord date inscrite : 1574; sur la pile 3 Nord ciboire sculpté.

On relève la date 1574 sur la pile 1 Nord et sur la façade occidentale; les deux dernières arcades de la nef ont une disposition différente qui suppose une campagne de construction séparée et probablement antérieure si l'on tient compte de la date 1547 relevée sur le socle de la statue de l'angle Nord-Est du chœur. Donc construction de l'église d'Est en Ouest en deux campagnes datées respectivement 1547 et 1574; le porche Sud et la chapelle appartiennent à l'une ou l'autre de ces campagnes et plus probablement à la seconde (style des ramplages).

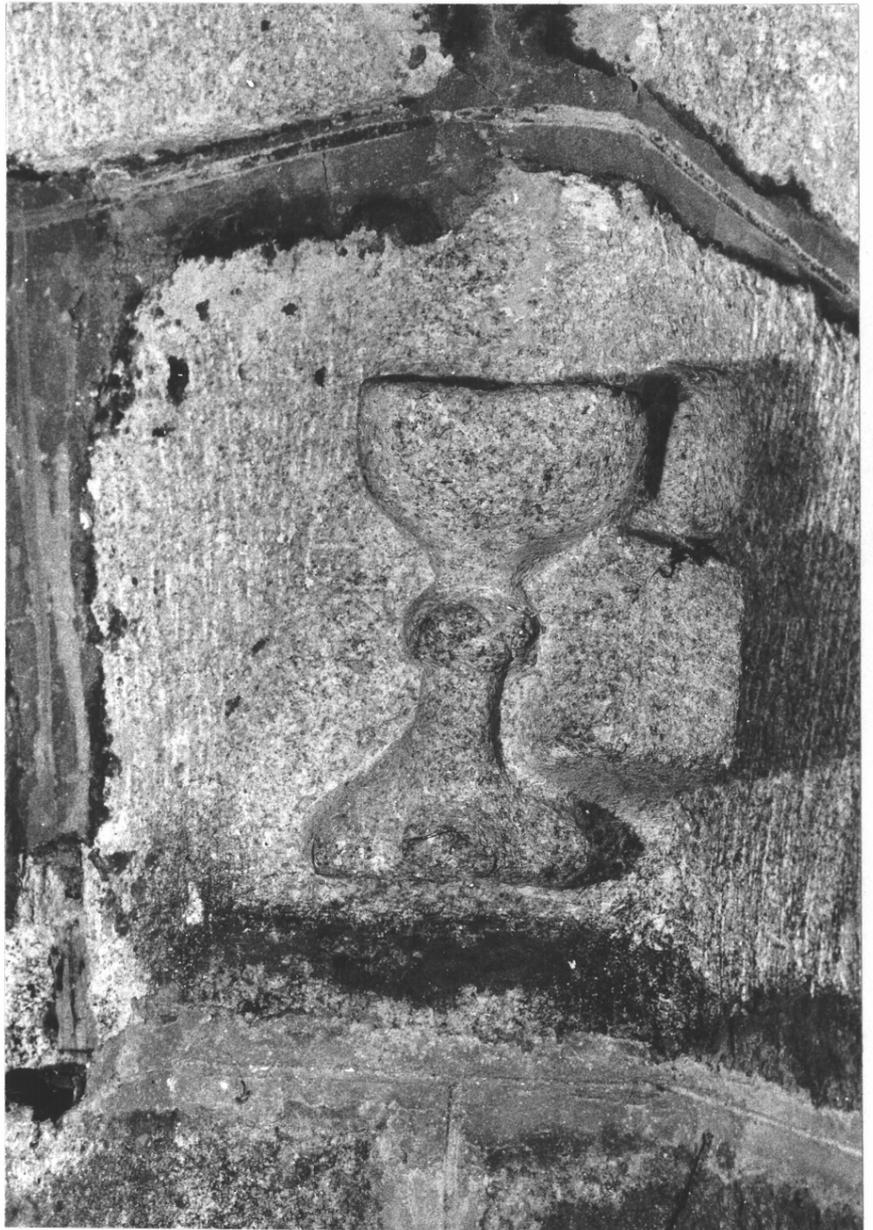
Fig. 26

Calice (bas relief)

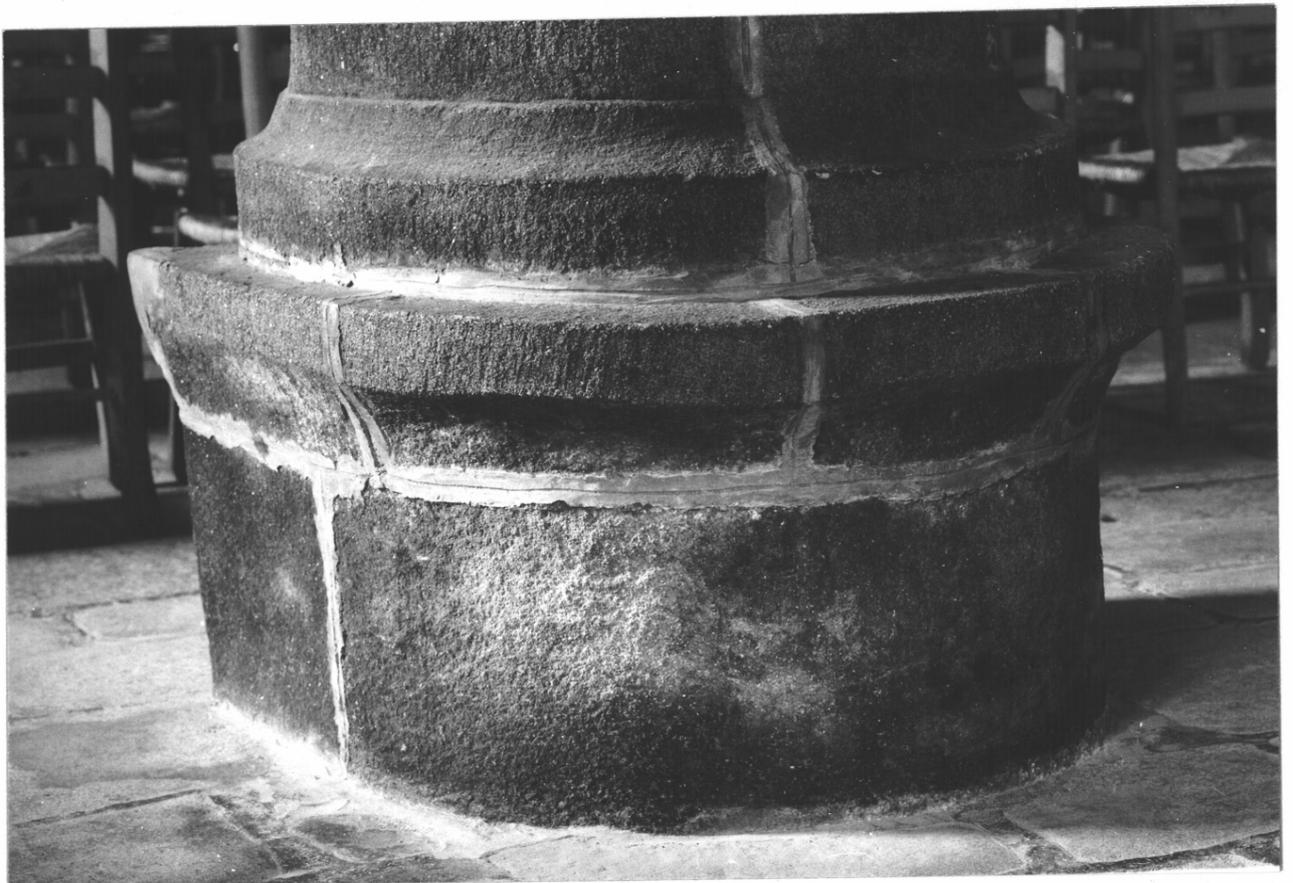
Fig. 29

Base, deuxième pile Sud

. Elévation Sud, nef. Travée (1) est un mur de refend longitudinal aveugle; travées (2) et (3) : deux grandes arcades en arc plein cintre à deux rouleaux pénétrant directement des piles rondes sur base moulurée; travées (3) et (4) : grandes arcades en arc brisé à deux rouleaux, le rouleau supérieur retombe sur un culot, le rouleau inférieur pénètre directement. Une pile octogonale de section plus faible que les piles (1) et (2). Cette pile 3 Sud porte deux écus l'un muet, l'autre figurant un outil (pinces).

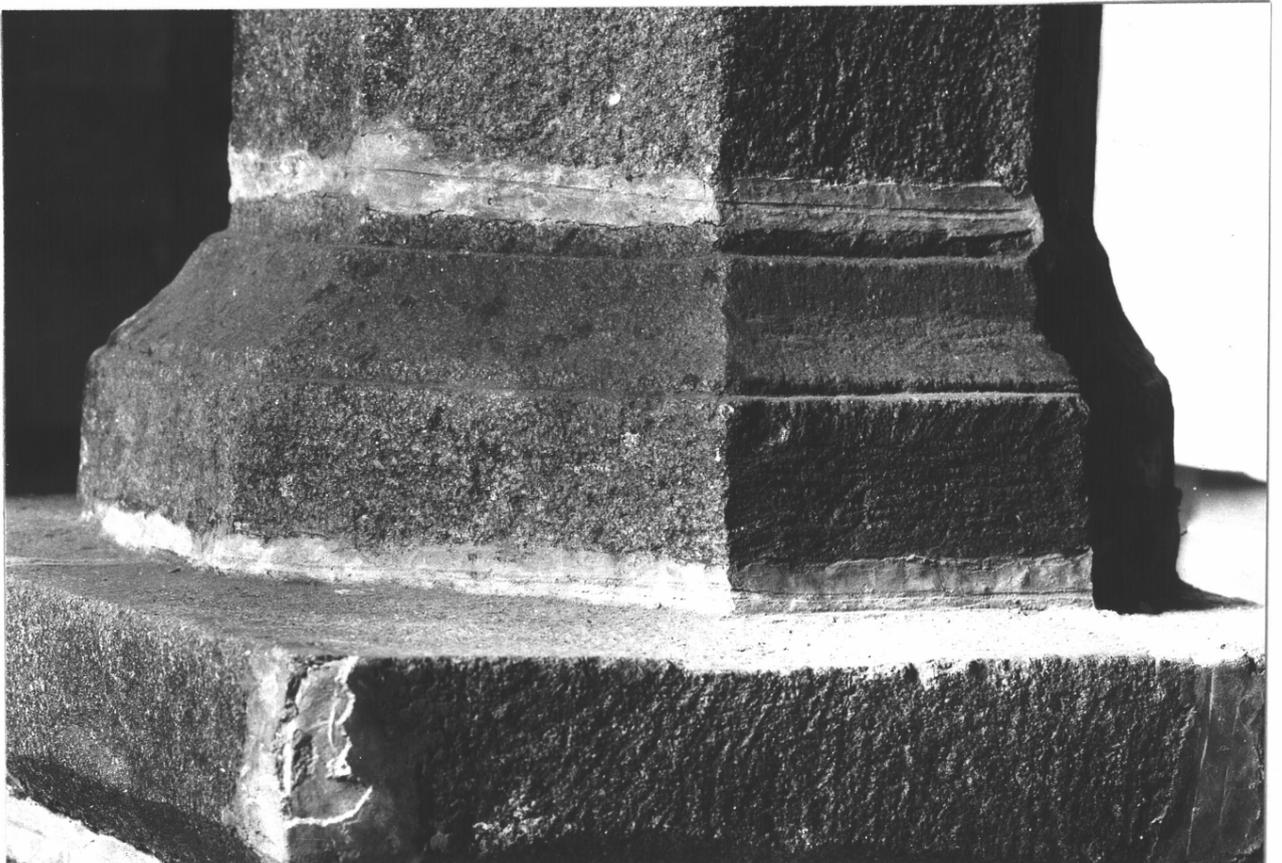
Fig. 30

Base, troisième pile Sud, face Sud

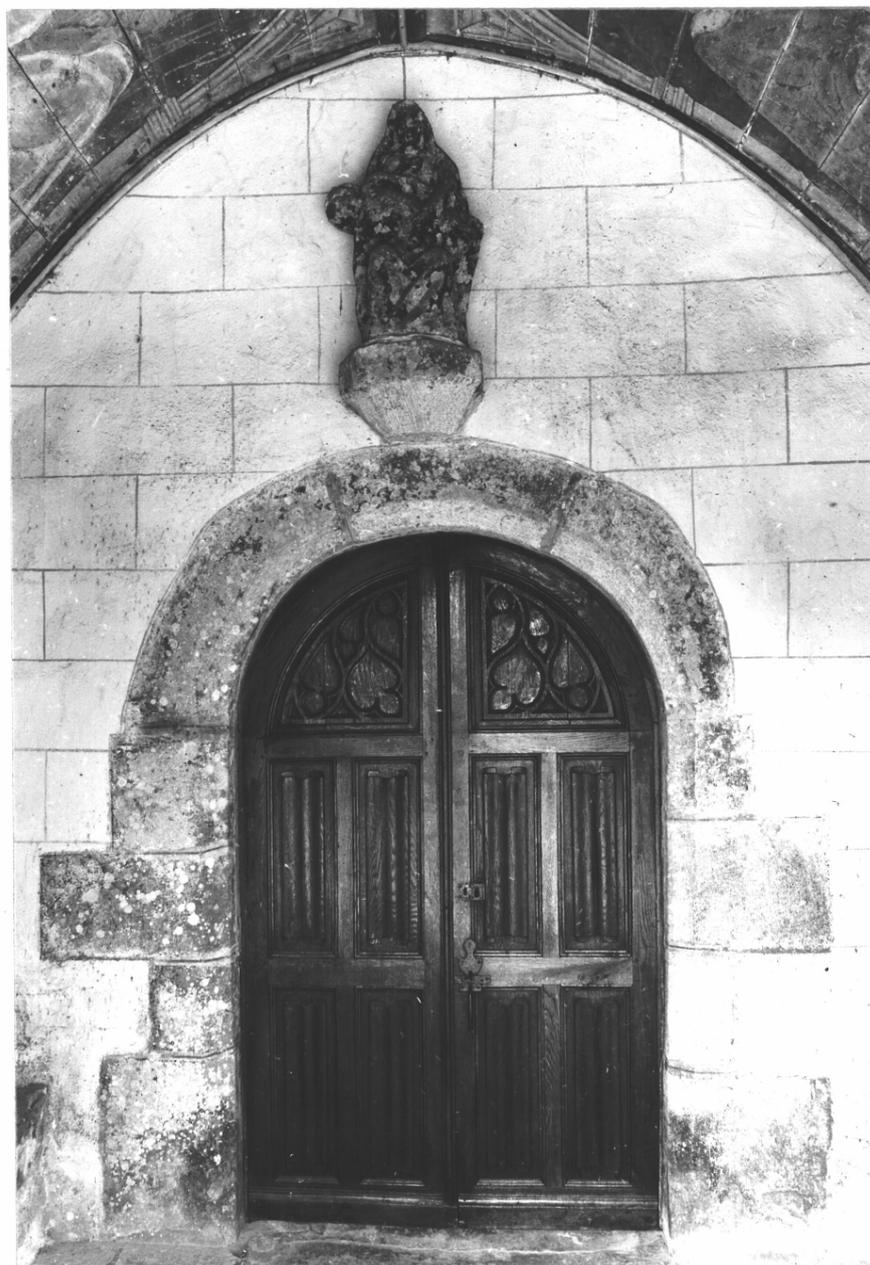
Fig. 32

Mur intérieur Sud du porche Sud

. Porche Sud de plan rectangulaire; murs latéraux aveugles garnis de bancs de pierre; portail au Sud (cf. Elév. Extérieures) porte au Nord en arc plein cintre chanfreiné, console au-dessus portant statue; charpente lambrissée en berceau (lambris peint), sol dallé de granite.

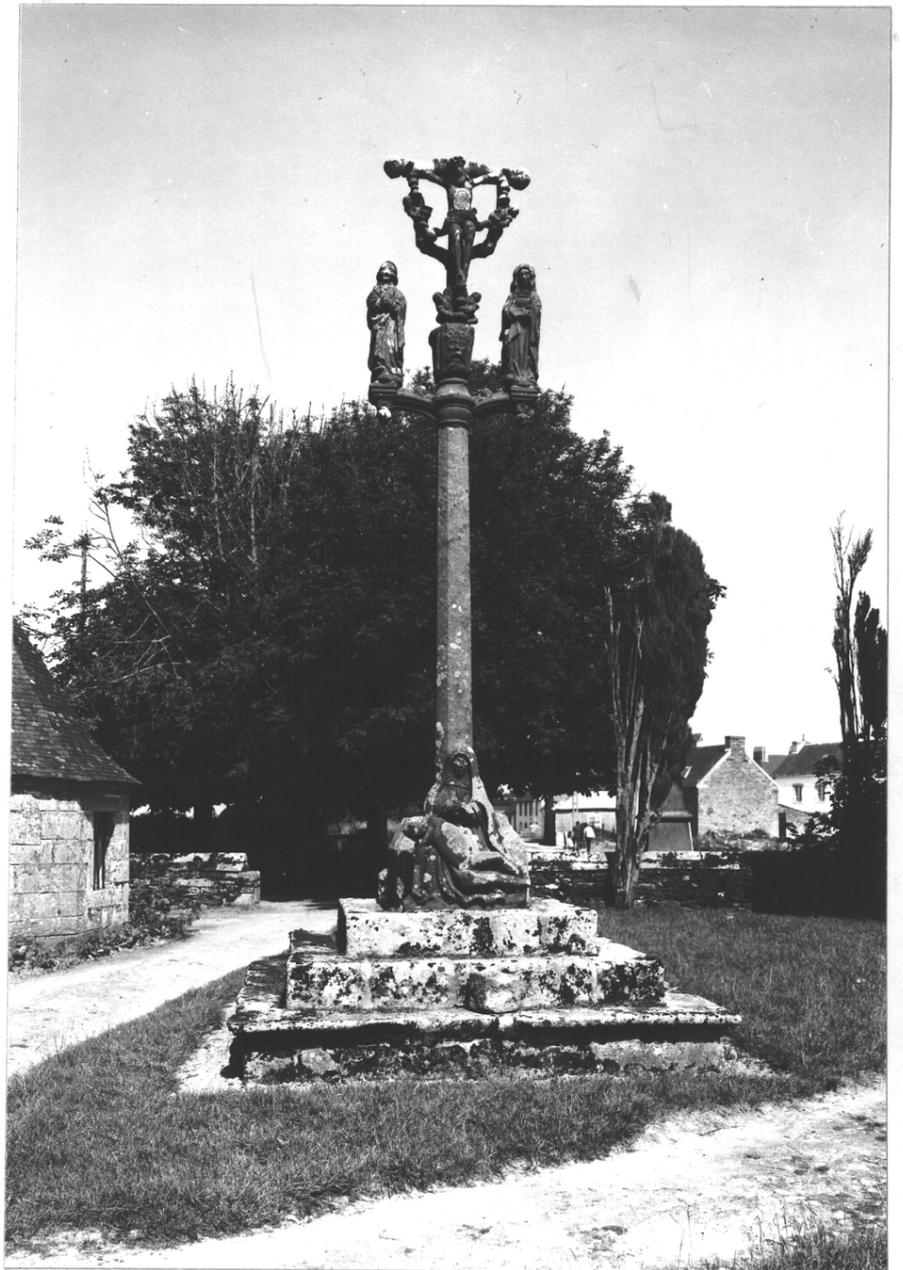
Fig. 33

Face Ouest - vue générale

Situation. Situé dans l'enclos, devant la façade Sud de l'église, orienté à l'Ouest.

Matériaux : granite et kersantite (traverse, croix et sculptures sont en kersantite)

Dimensions : H. 636 cm.

Structure : soubassement de plan carré à trois degrés; socle carré monolithe; fût à base carrée puis section octogonale; il porte une traverse à personnages et la croix. Les statues de la traverse sont géminées 2 à 2.

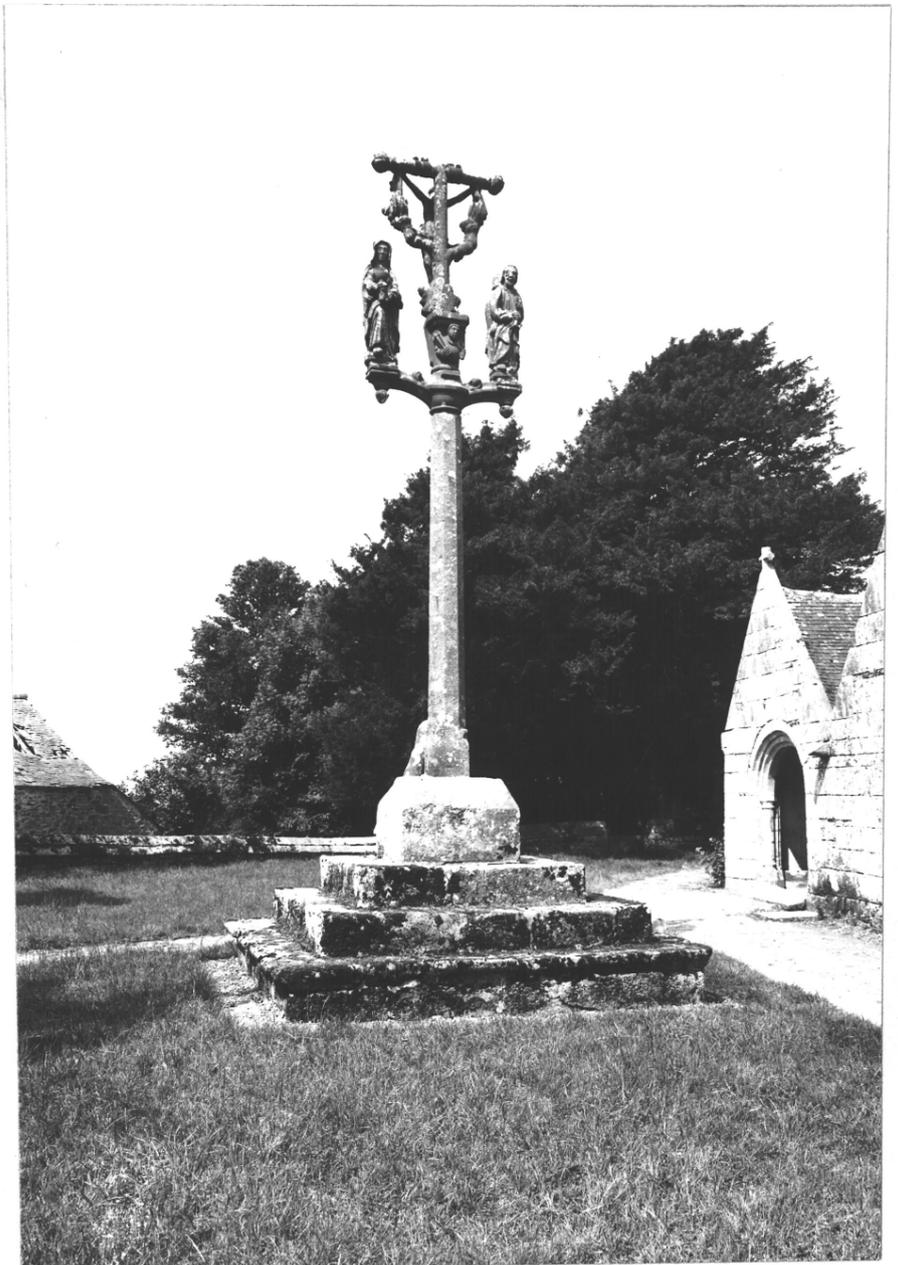
Fig. 34

Face Est - vue générale

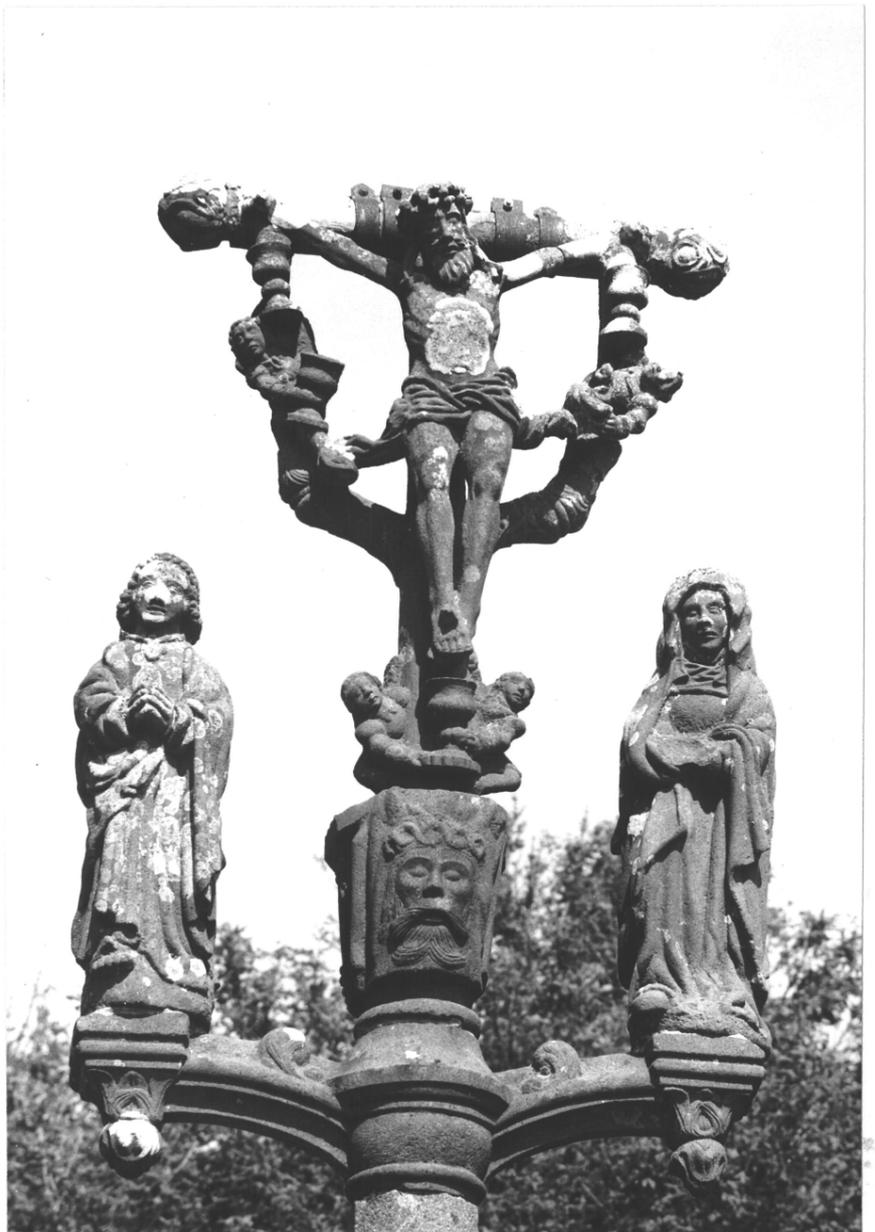
Fig. 35

Face Ouest - détail : superstructure

Représentation : groupe de la Crucifixion (Christ, anges recueillant le sang du Christ, Vierge, saint Jean, saint Pierre, sainte Marie-Madeleine) (cf. sous-dossier sculptures). La Sainte Face, Vierge de Pitié (sur soubassement).

Etat de conservation : mutilations (Vierge de Pitié, Vierge de groupe de Crucifixion) cassure (croix supérieure).

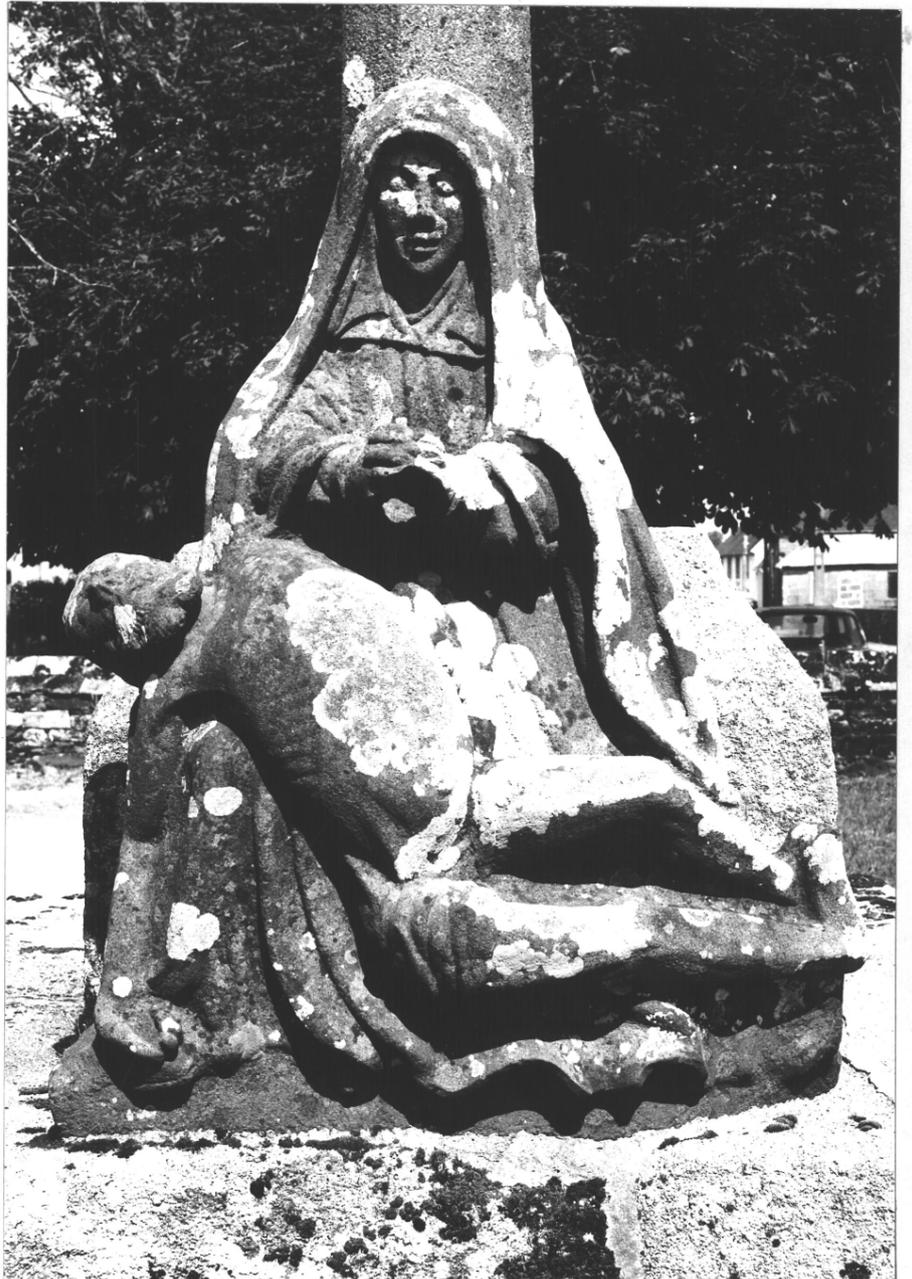
Fig. 38

Calvaire - Vierge de Pitié : vue de face
