PLOEVEN
commune

Sainte-Barbe
lieu-dit

Eglise dite Chapelle Sainte-Barbe
édifice ou ensemble contenant

CHAPELLE SAINTE BARBE

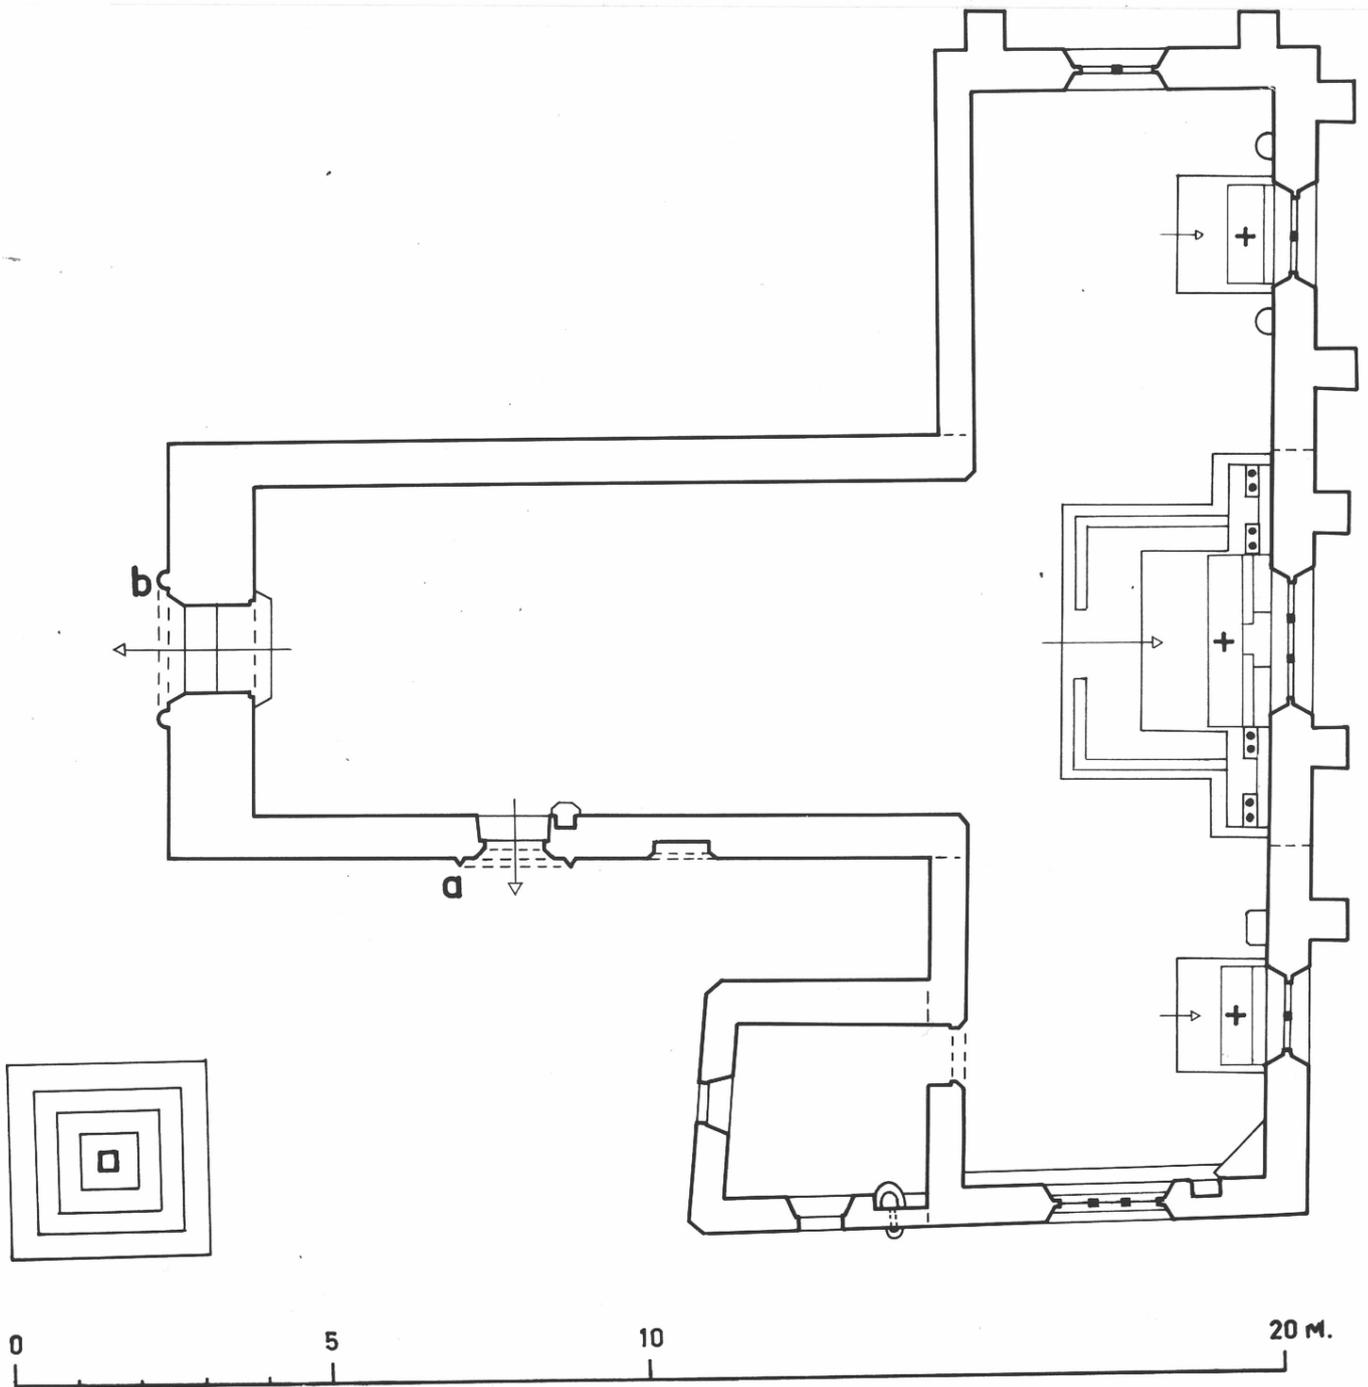
Pl. I

Plan

Chapelle orientée de plan en tau à deux vaisseaux unique se pénétrant à même hauteur; couverture en charpente lambrissée, mur-pignon occidental épais à clocher; sacristie en hors-oeuvre adossée au mur Ouest du bras Sud du transept; un autel majeur et deux autels secondaires dans les bras du transept; chœur liturgique limité par une balustrade.

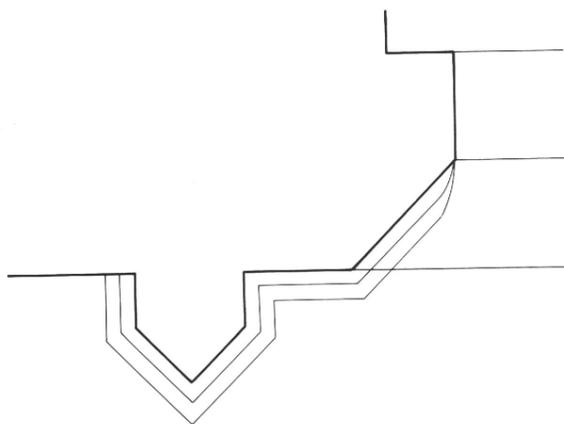
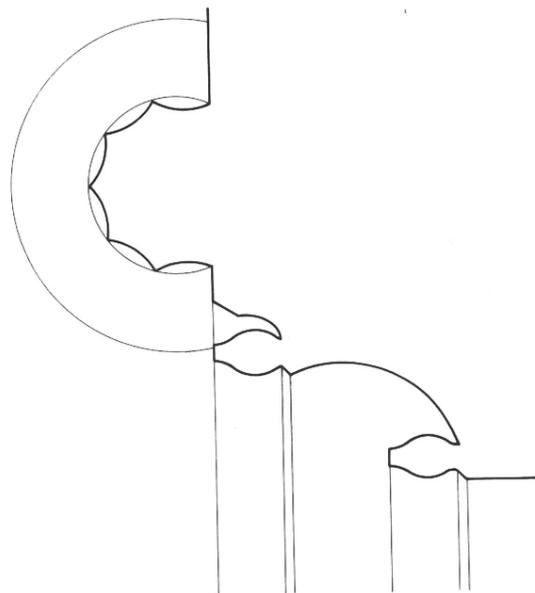
Pl. II

Détails : a) porte Sud - b) porche Ouest

a: PORTE SUD

b: PORCHE OUEST

. Façade occidentale. Mur-pignon à clocher; portail en arc brisé à voussures multiples (cf. relevé graphique) soulignées d'une archivolte en accolade ornée de crochets et sommée d'un écu et d'un fleuron; l'archivolte pénètre des pilastres à décor de nids d'abeille; rampants de pignon à crochets et crossettes sculptées d'animaux; sur le rampant Nord, un escalier droit. Clocher au nu du pignon, souche cubique couronnée d'une corniche; chambre de cloche au même nu, ajourée en faces Est et Ouest d'une baie à linteau sur corbelets, en faces Nord et Sud d'une baie identique avec traverse. Flèche cantonnée sur les angles de pinacles et sur les faces cardinales de gâbles pleins; flèche octogonale à crochets.

. Façade Sud. Elévation basse; une porte à linteau sur sommiers arrondis, souligné d'une archivolte en anse de panier pénétrant des pilastres amortis de pinacles; linteau mouluré, piédroits chanfreinés. A droite porte murée en arc plein cintre chanfreiné.

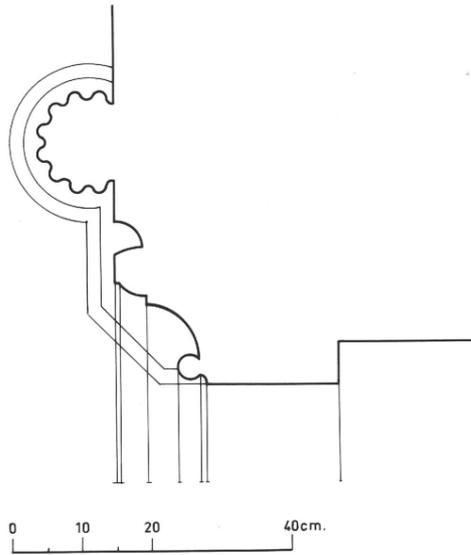
b: PORTE OUEST DU TRANSEPT SUD

Bras de transept Sud. Mur Ouest, porte en anse de panier à linteau appareillé mouluré en accolade; mur Sud ajouré d'une fenêtre en arc brisé à remplage, niche à gauche, console dans l'angle Sud-Est; mur Est ajouré d'une fenêtre en arc brisé à remplage, console à gauche, autel adossé dessous.

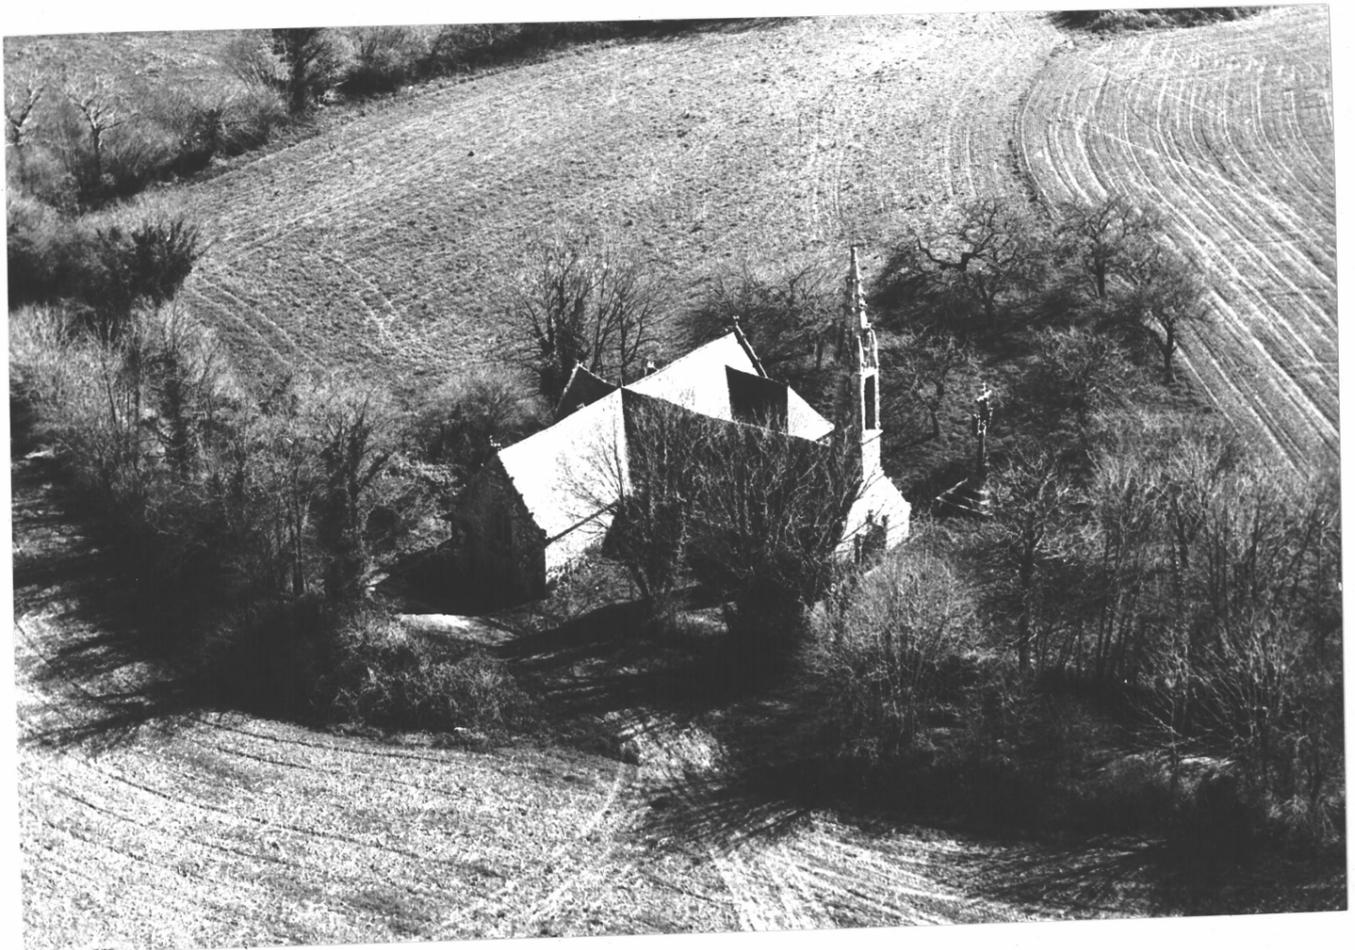
Fig. 1

Vue générale Nord-Ouest

Chapelle isolée, environnée d'arbres; accès par un chemin de terre; calvaire immédiatement au Sud-Ouest.

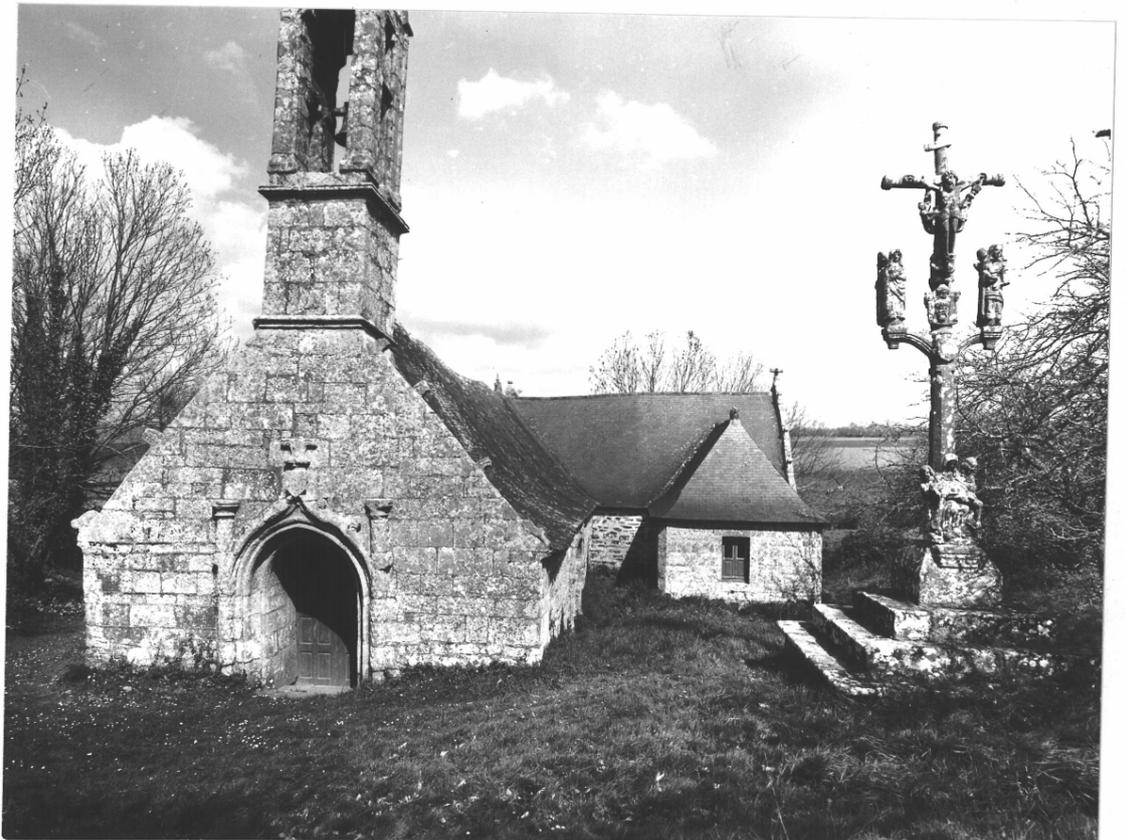
Fig. 4

Façade occidentale, sacristie et cal-
vaire - vue prise de l'Ouest

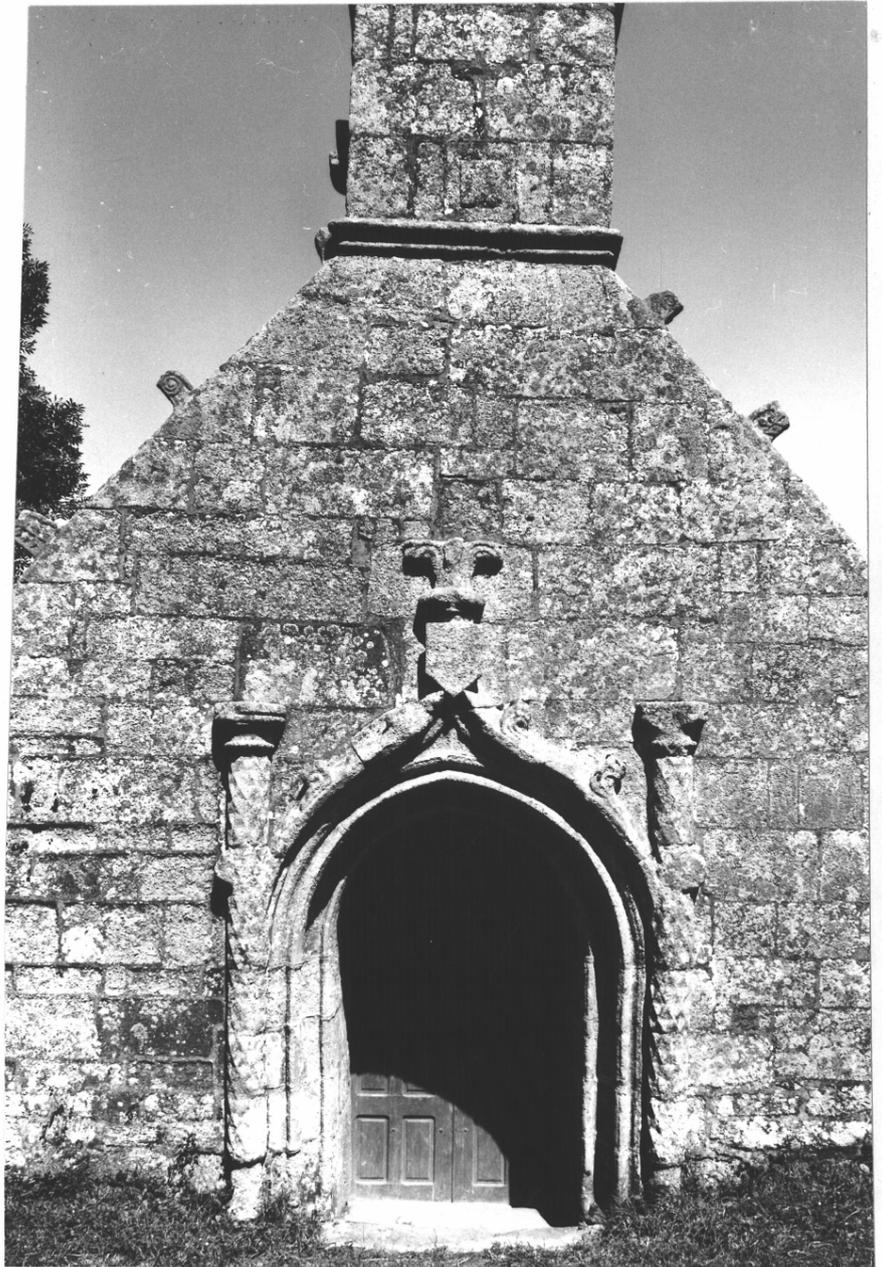
Fig. 5

Porte occidentale

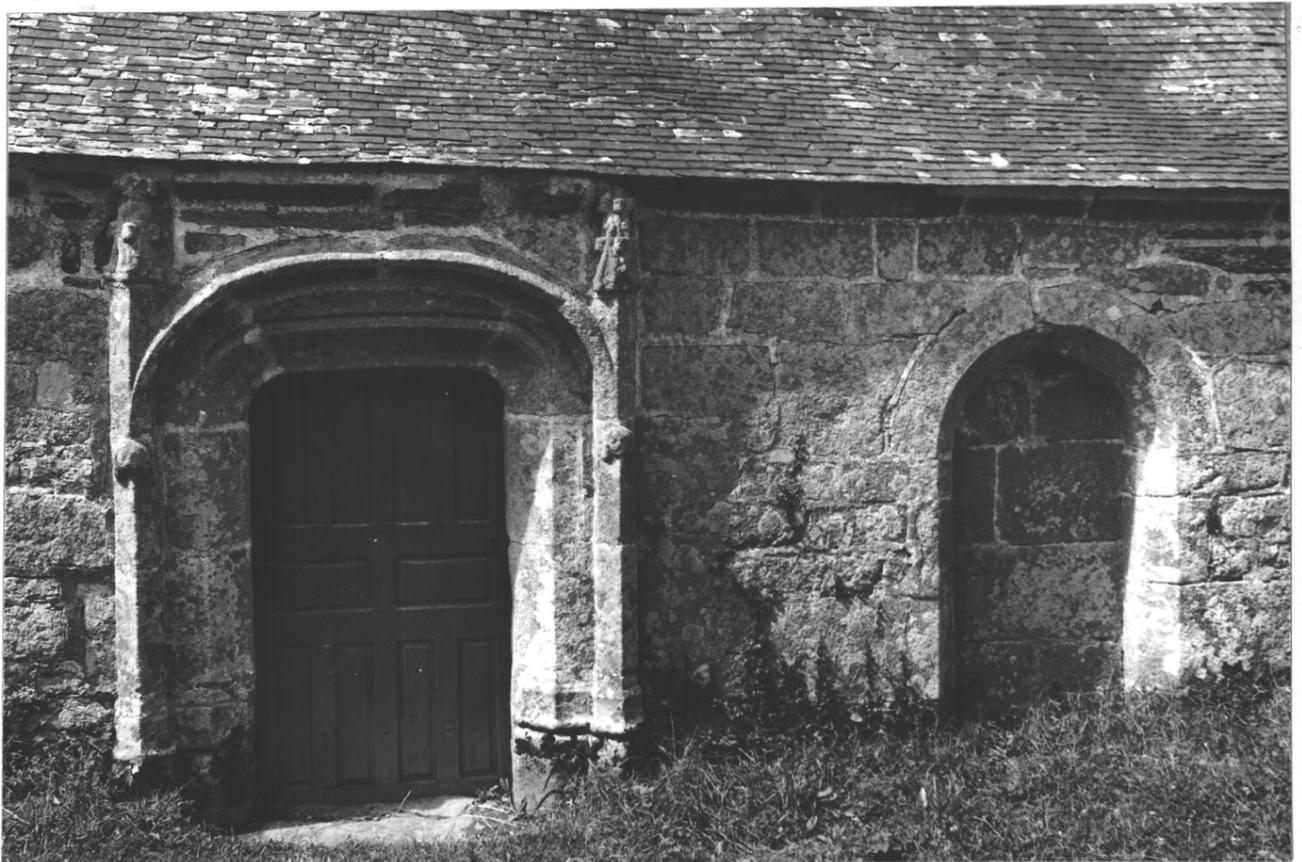
Fig. 9

Portes Sud de la nef

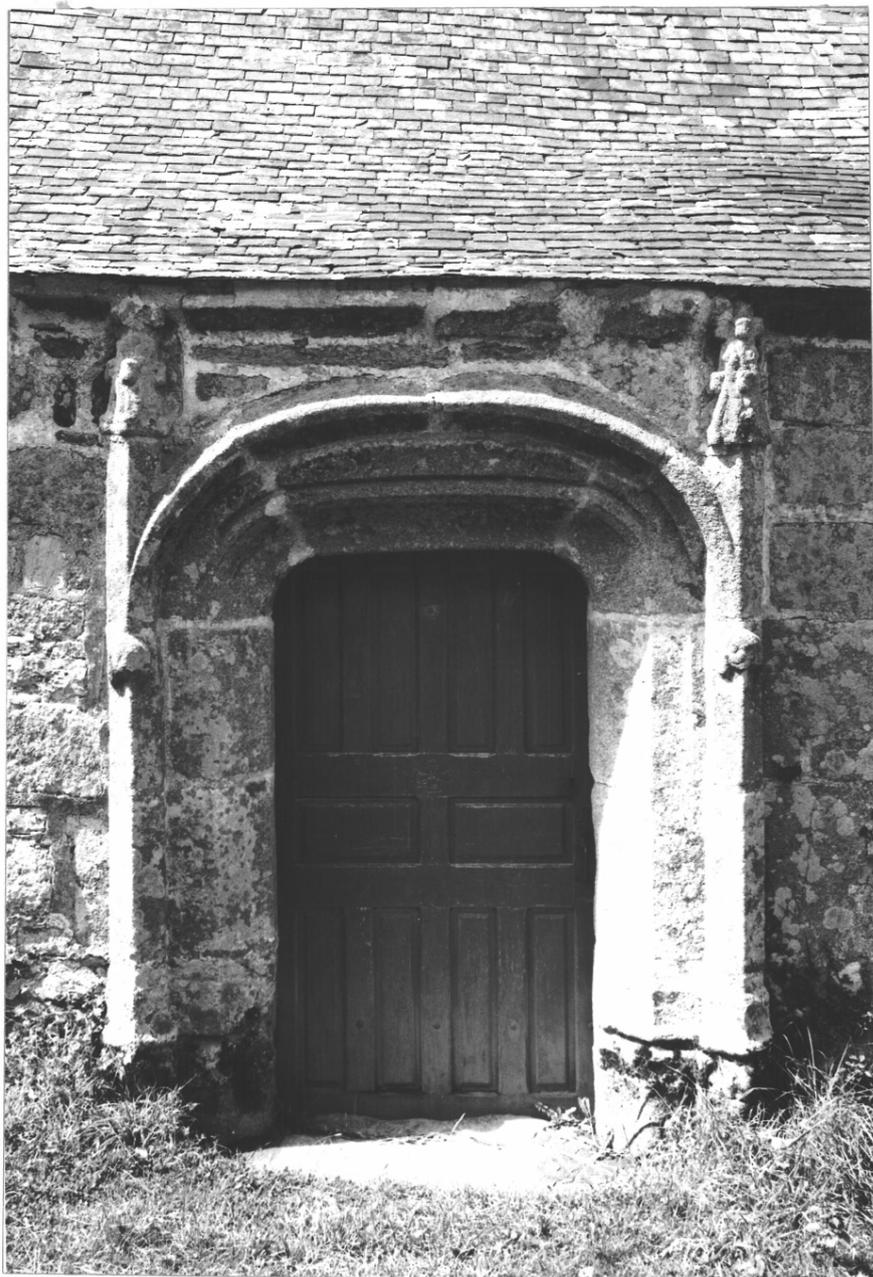
Fig. 10

Porte Sud de la nef

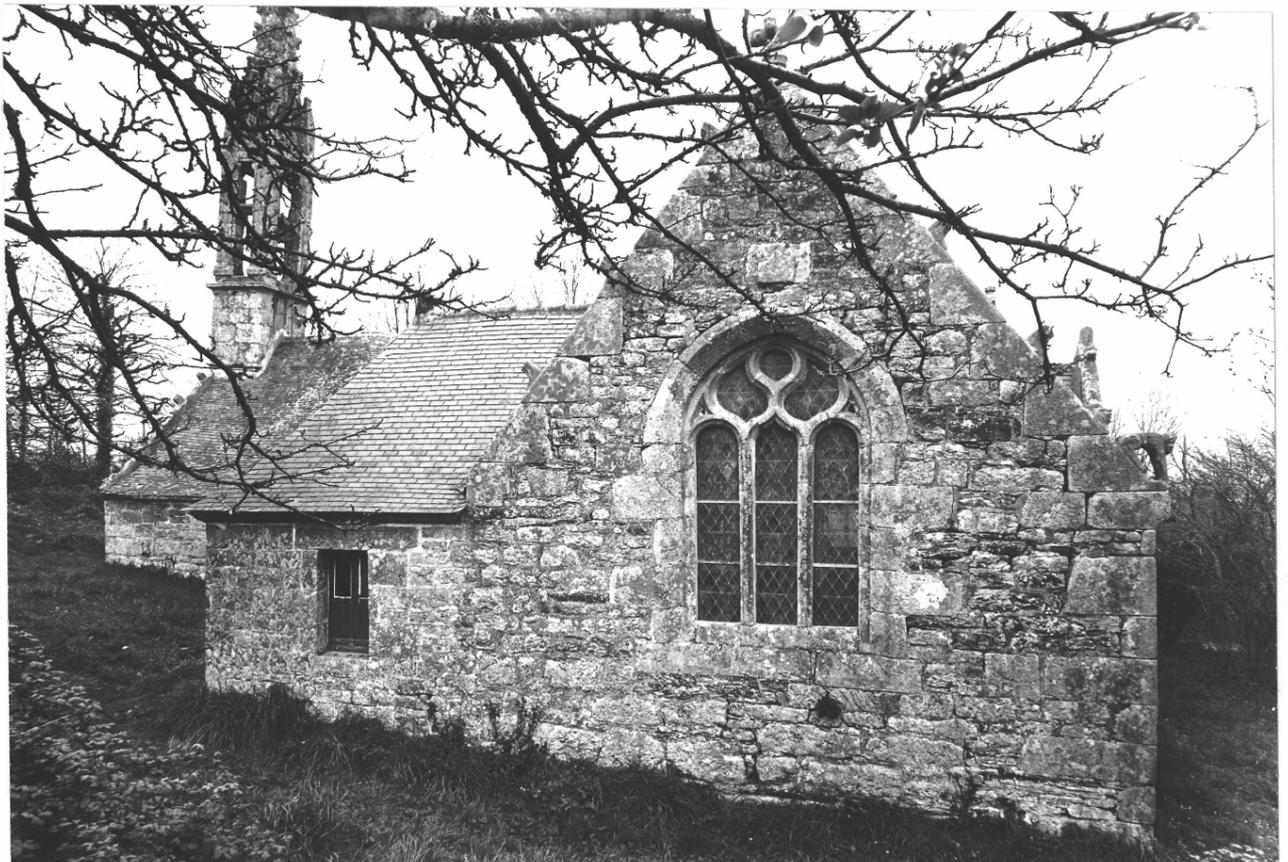
Fig. 11

Sacristie et transept, bras Sud
vue prise du Sud

. Bras Sud du transept. Collage dans l'angle nef/bras de transept; sacristie adossée au mur Ouest, collage; fenêtres au Sud et à l'Ouest, inscription au Sud. Mur-pignon Sud du bras de transept ajouré d'une fenêtre en arc brisé à remplage (3 lancettes et 3 lobes) surmontée d'un écu; rampants découverts à crochets et fleuron, crossettes sculptées. Mur Est, voir Elévation Est.

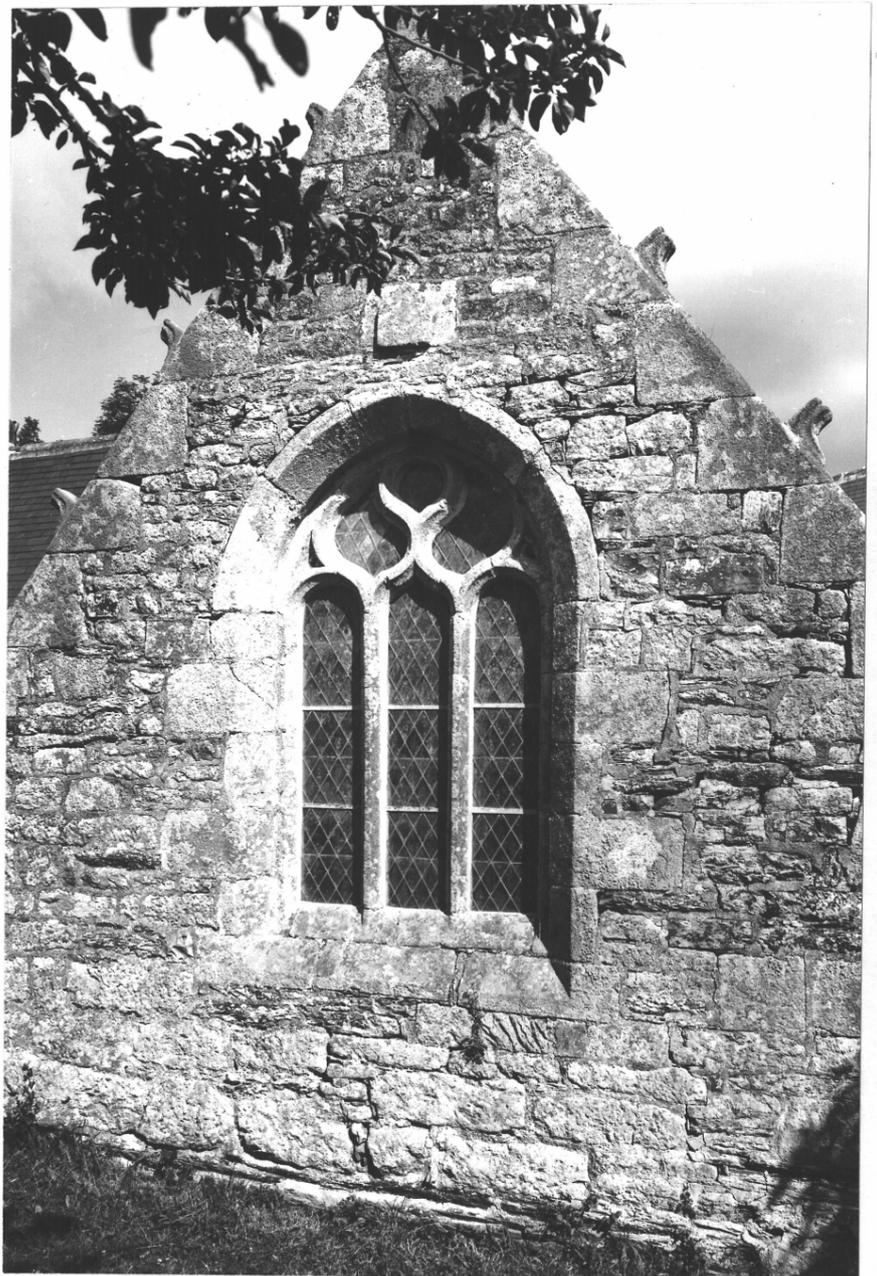
Fig. 12

Transept, bras Sud : mur Sud

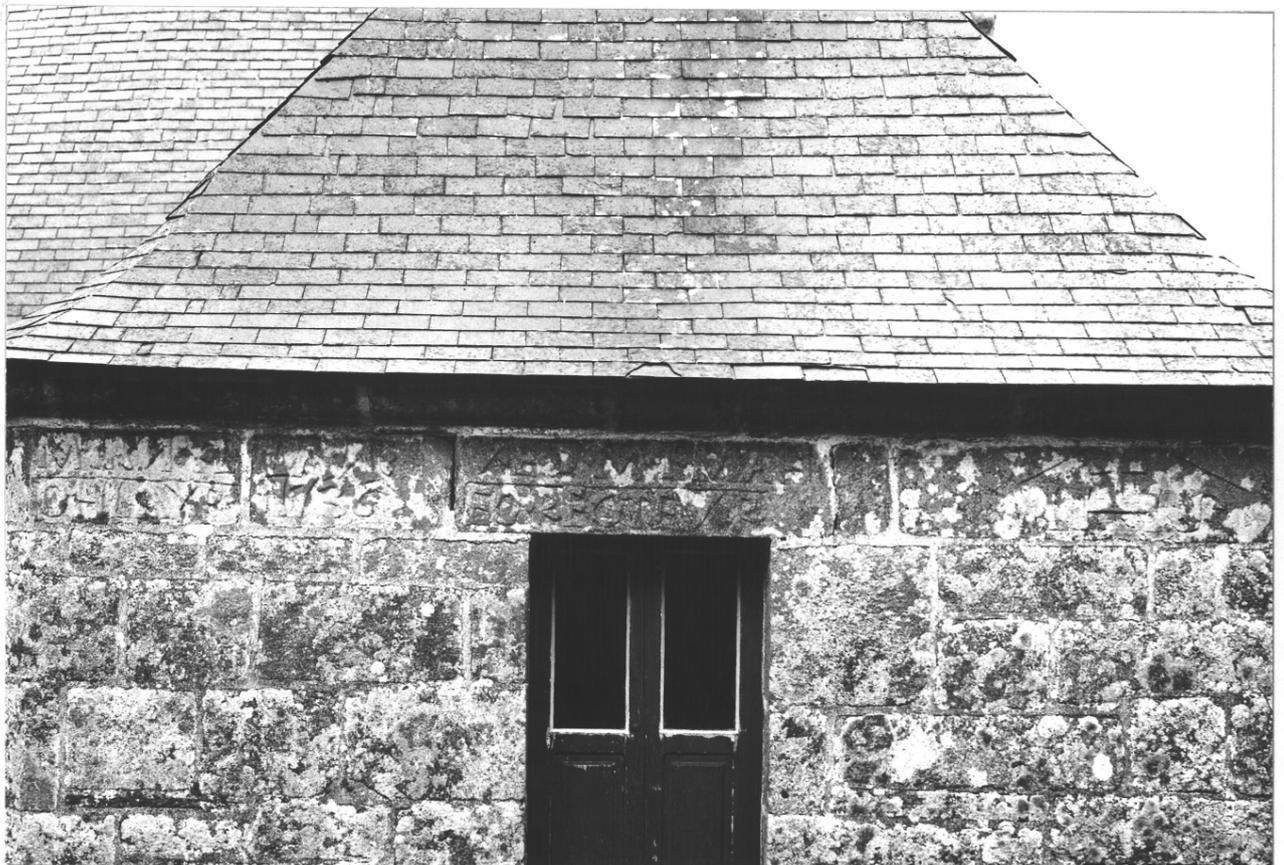
Fig. 13

Inscription (mur Ouest de la sacristie)

- Mur Ouest : M I A N . FL LAN : V.E.D.M.I.
O H L A Y P. 1736 EO. RECTEUR I H S
- Mur Sud : F. P. GABRIEL . BOSENN
EC . Y . CADIOU . FA.

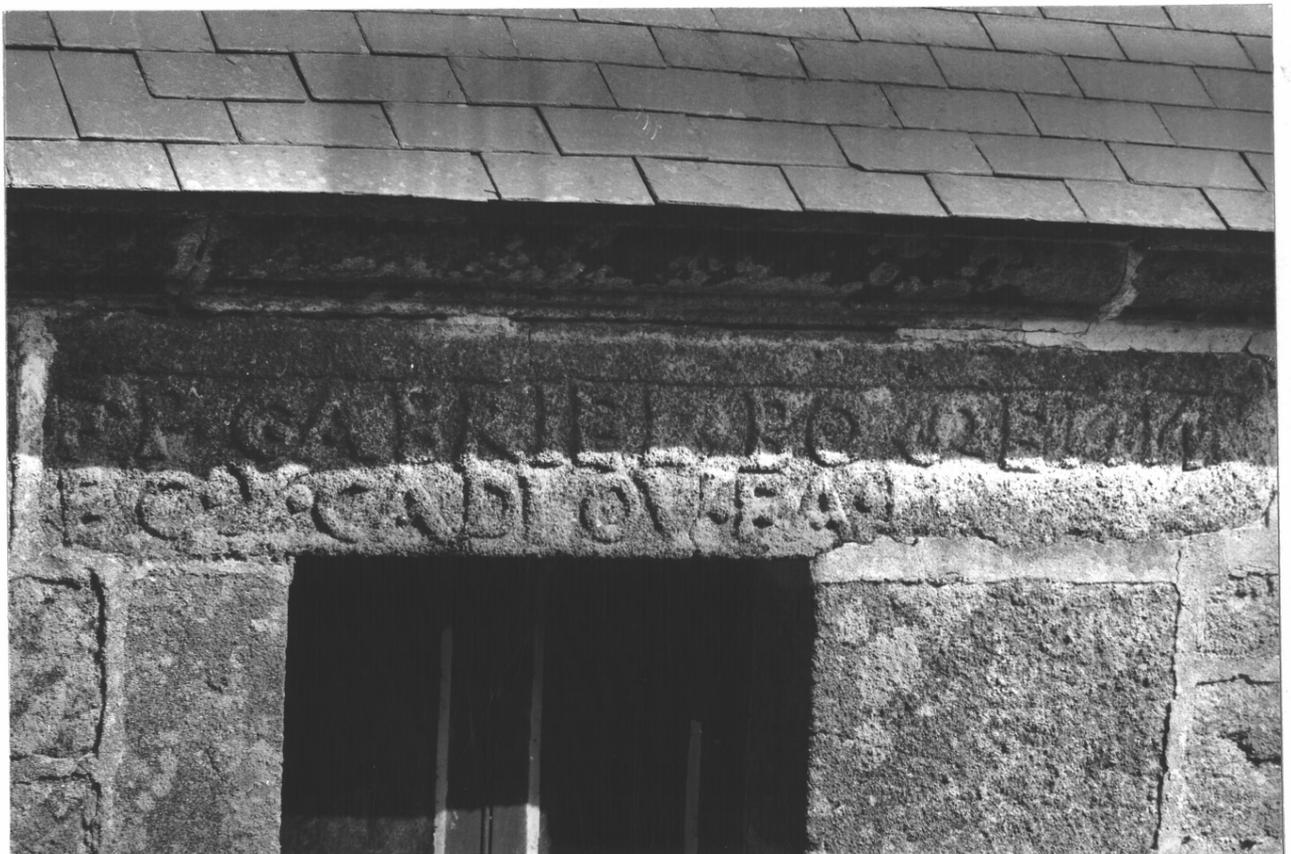
Fig. 14

Inscription (mur Sud de la sacristie)

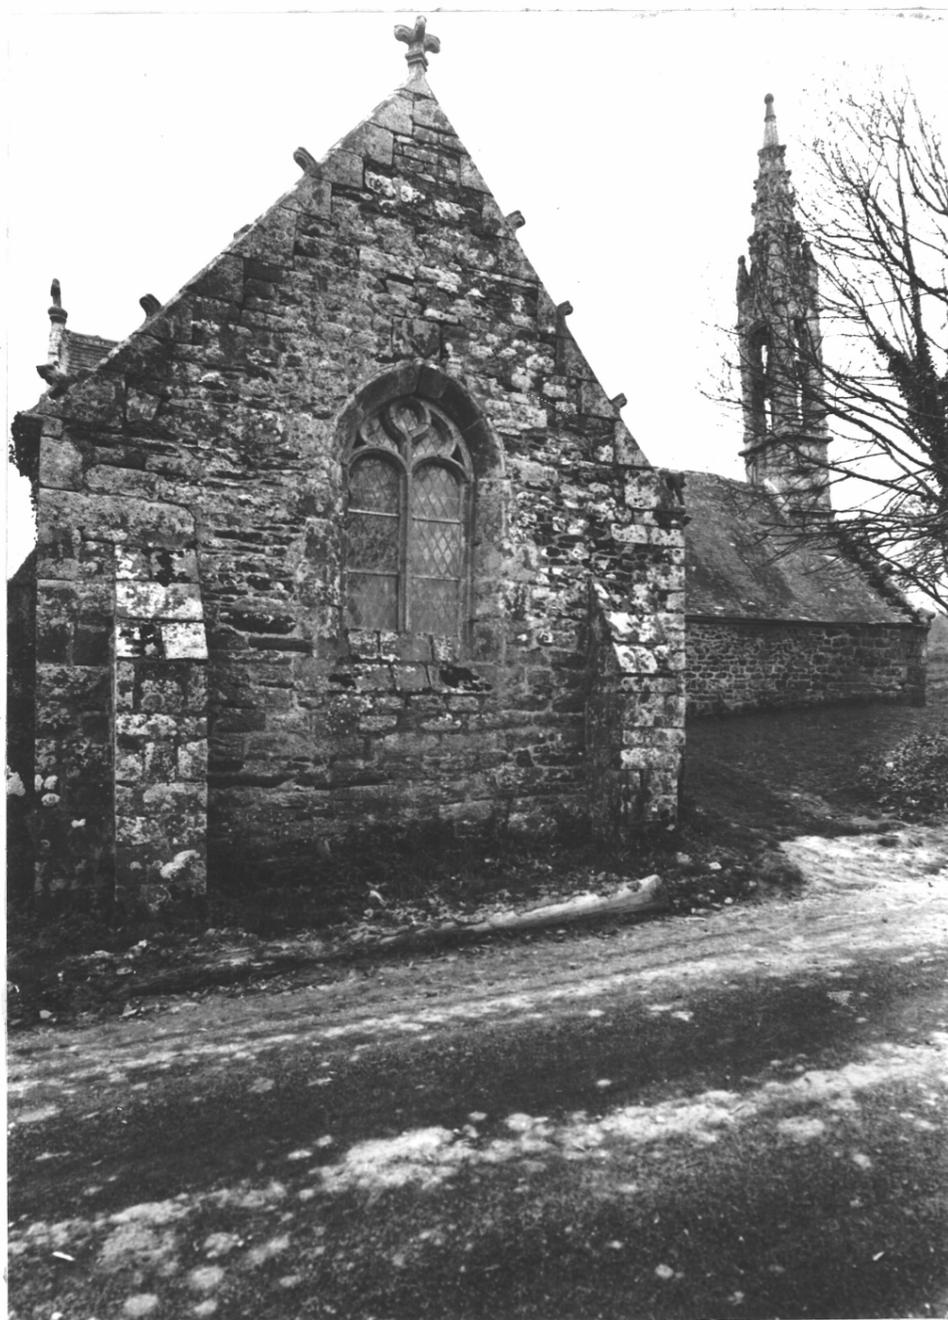
Fig. 15

Façade Nord

. Elévation Nord . Elévation basse, mur de la nef aveugle; mur Ouest du bras de transept aveugle; mur-pignon Nord ajouré d'une fenêtre en arc brisé (proche du plein cintre) à remplage (2 lancettes et 3 lobes). Deux contreforts droits, rampants à crochets. Collage dans l'angle nef/bras de transept. Mur Est, voir Elévation Est.

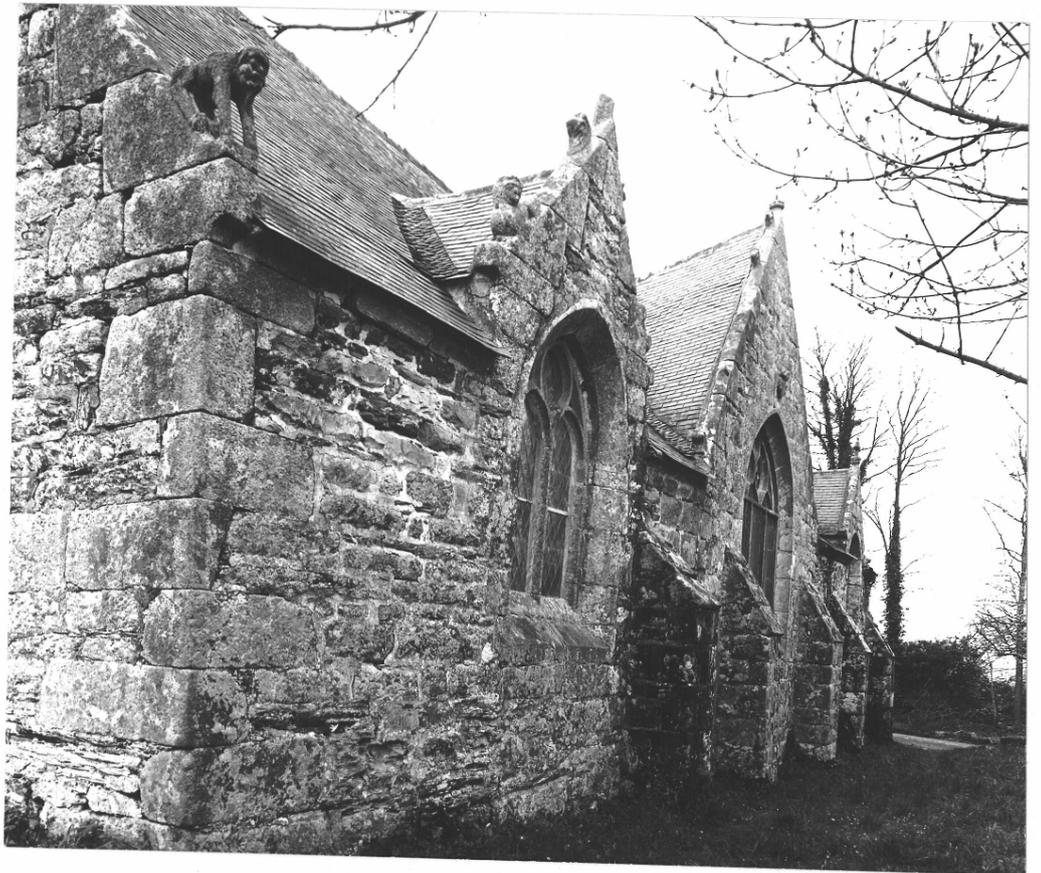
Fig. 17

Chevet - vue prise du Sud-Ouest

. Elévation Est. Grand chevet plat scandé de contreforts droits (5), ajouré de 3 baies; collage des bras de transept sur le chœur. Mur-pignon du vaisseau longitudinal ouvert d'une fenêtre en arc brisé à remplage (3 lancettes et 3 lobes); un écu muet au-dessus tenu par un ange; rampants découverts; au Sud fenêtre passante en arc brisé à remplage (2 lancettes, 1 lobe); rampants du pignons ornés de crochets, crossettes sculptées; au Nord disposition identique mais fenêtre en plein cintre sans remplage et rampants simplement sommés d'une croix.

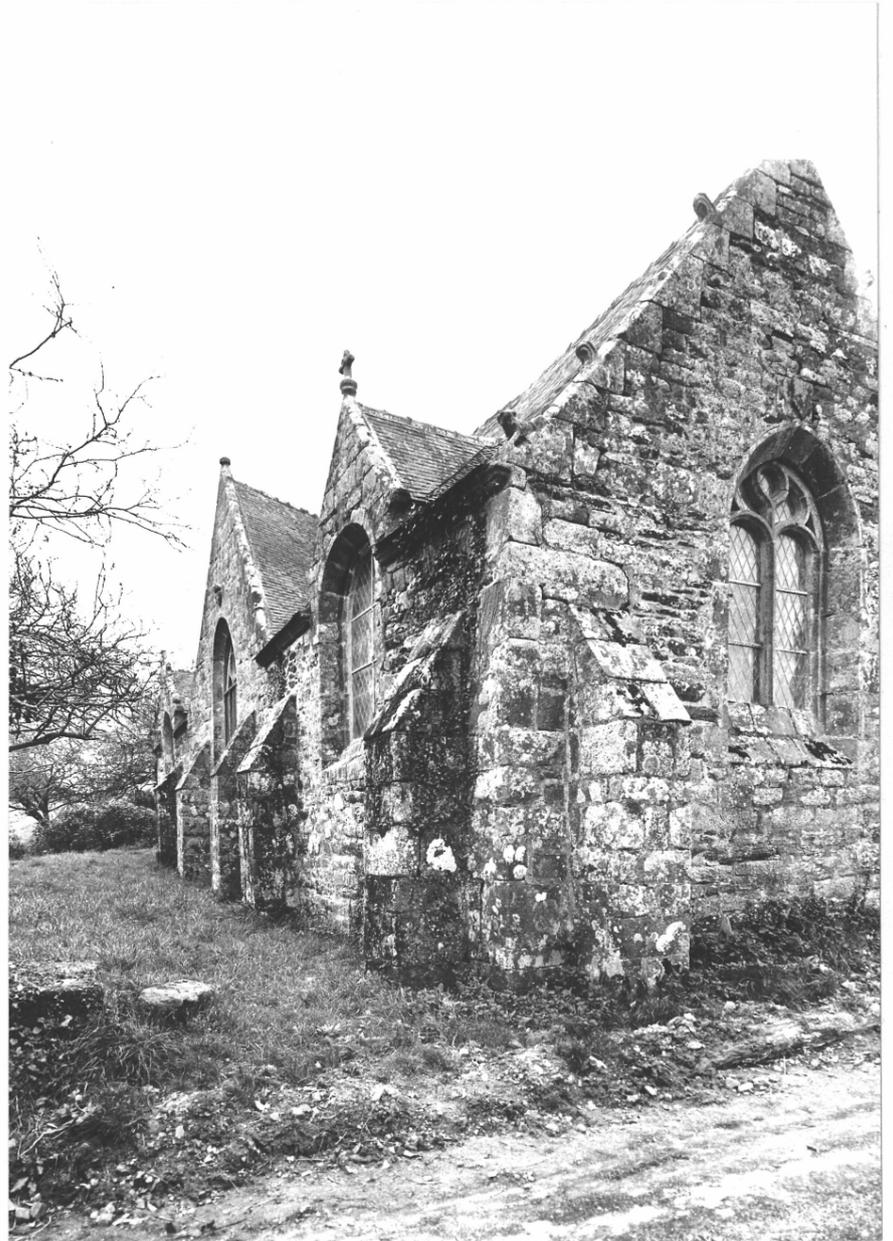
Fig. 18

Chevet - vue prise du Nord-Est

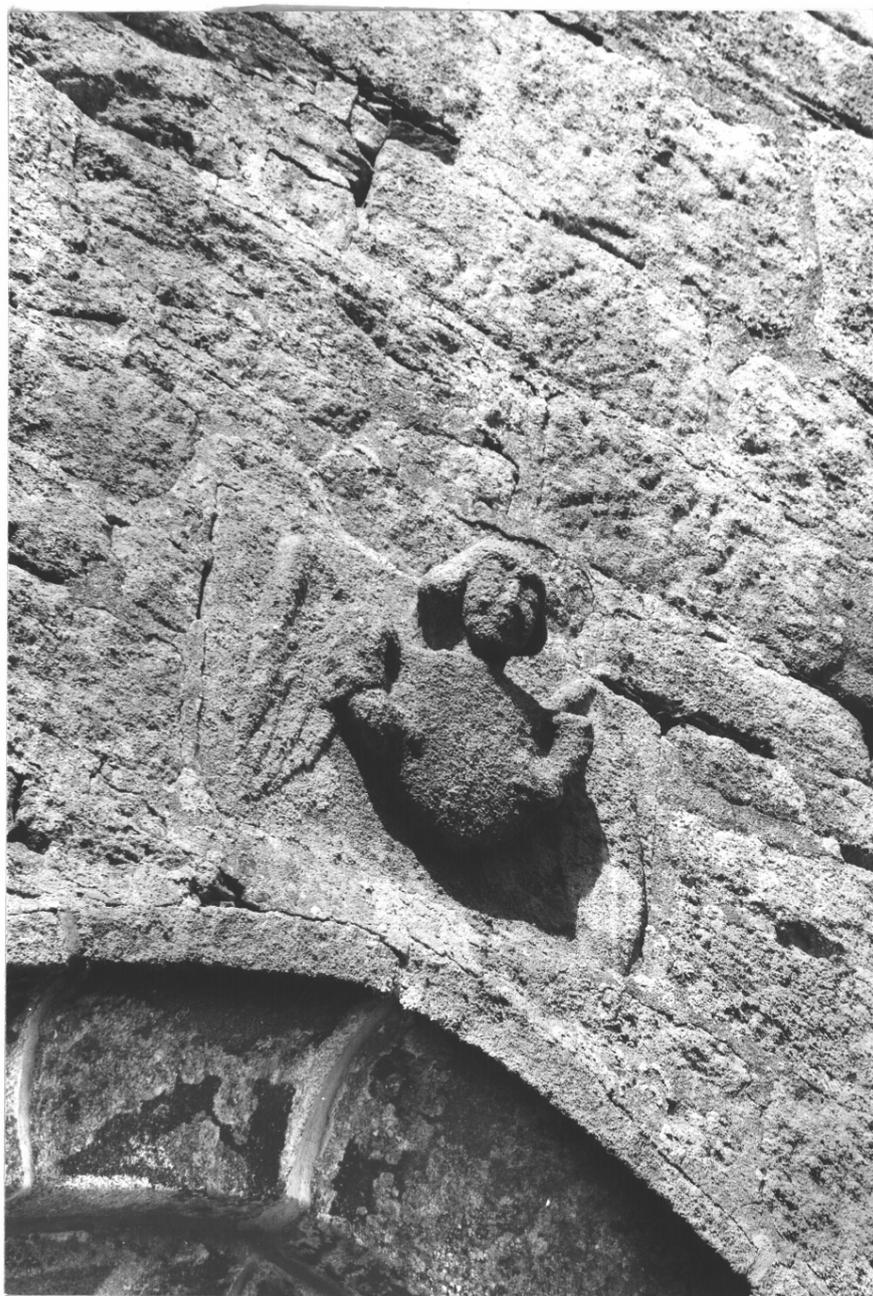
Fig. 22

Ange portant un écu (pignon central
du chevet)

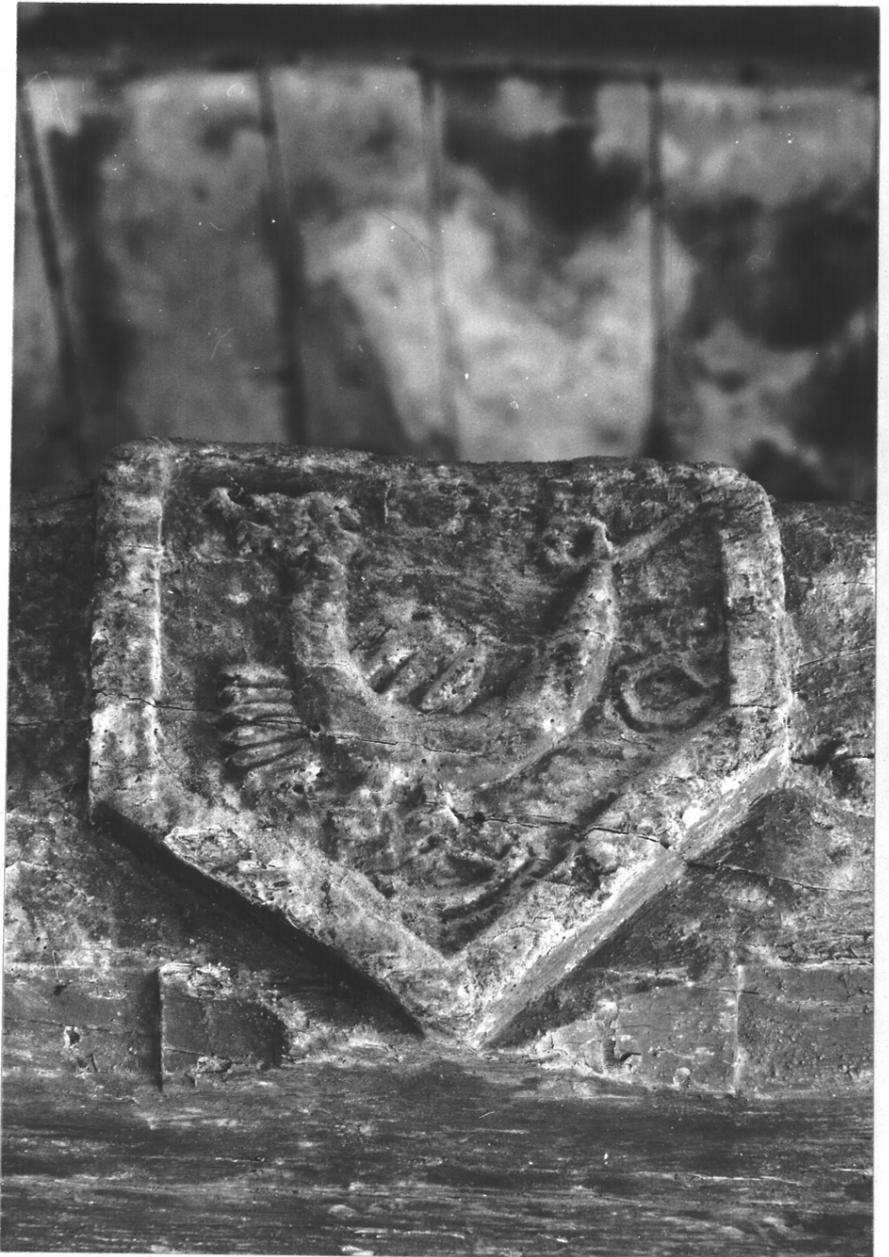
Fig. 28

Ecu (nef, deuxième entrait face Ouest)

Charpente lambrissée en berceau; 3 entrants apparents dans la nef, l'un porte un écu aux armes de LE GENTIL, seigneur de BARDEVEL "d'azur au serpent volant d'or". Un entrant dans chaque bras de transept.

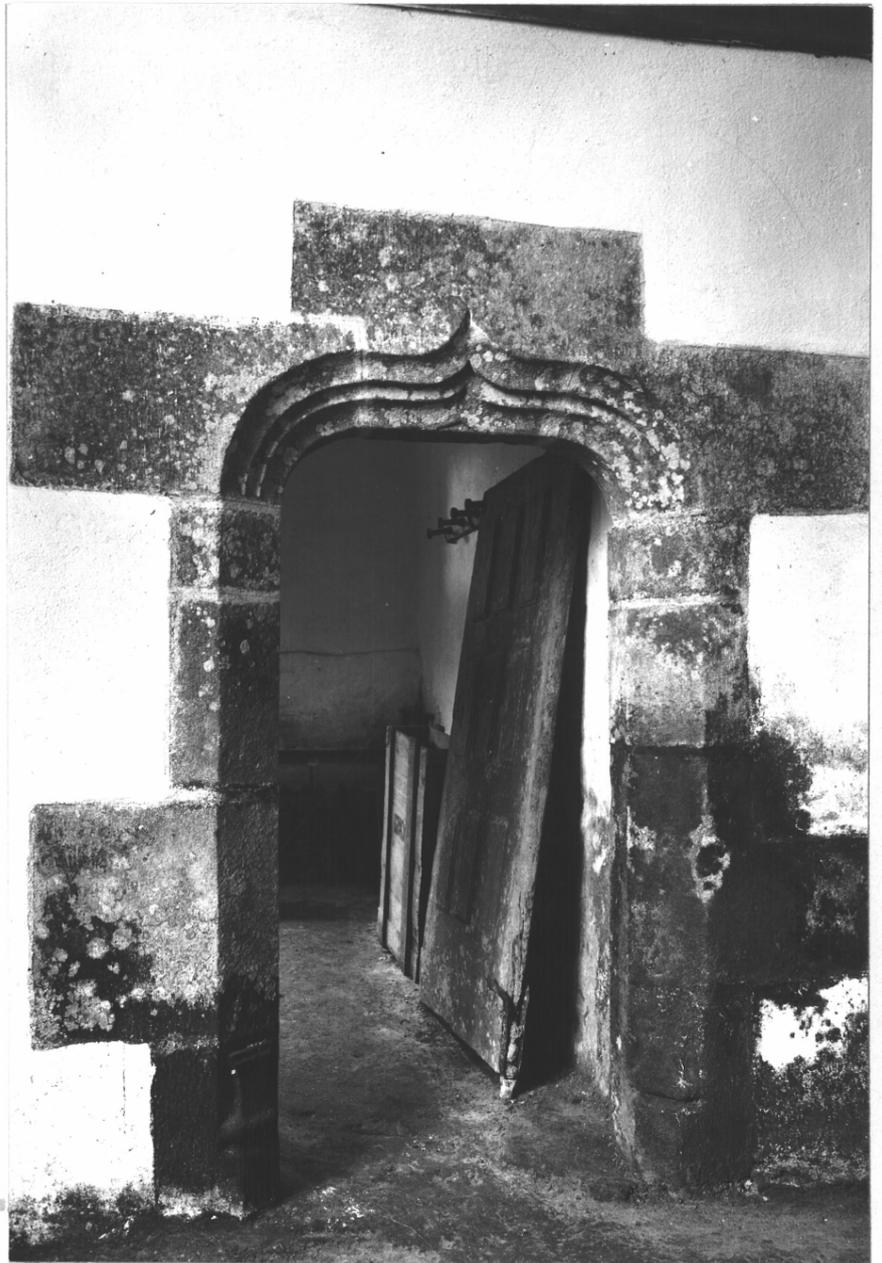
Fig. 29

Porte de la Sacristie (transept, bras
Sud, mur Ouest)

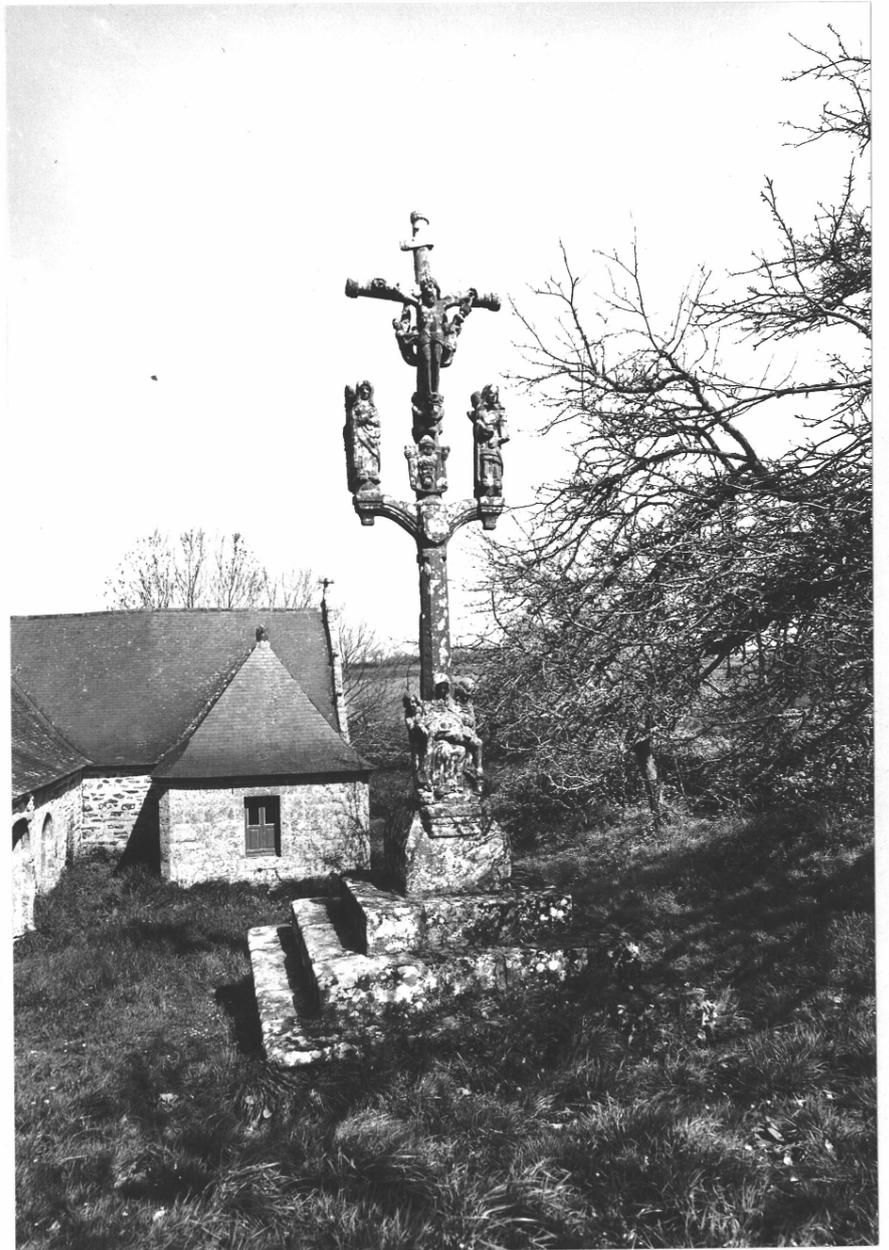
Fig. 33

Calvaire

Face Ouest - vue générale

Structure : soubassement de plan carré à trois degrés, socle carré monolithe, fût monolithe octogonal portant une traverse et la croix.
Décor de sculptures.

Dimensions : H. totale 550 cm.

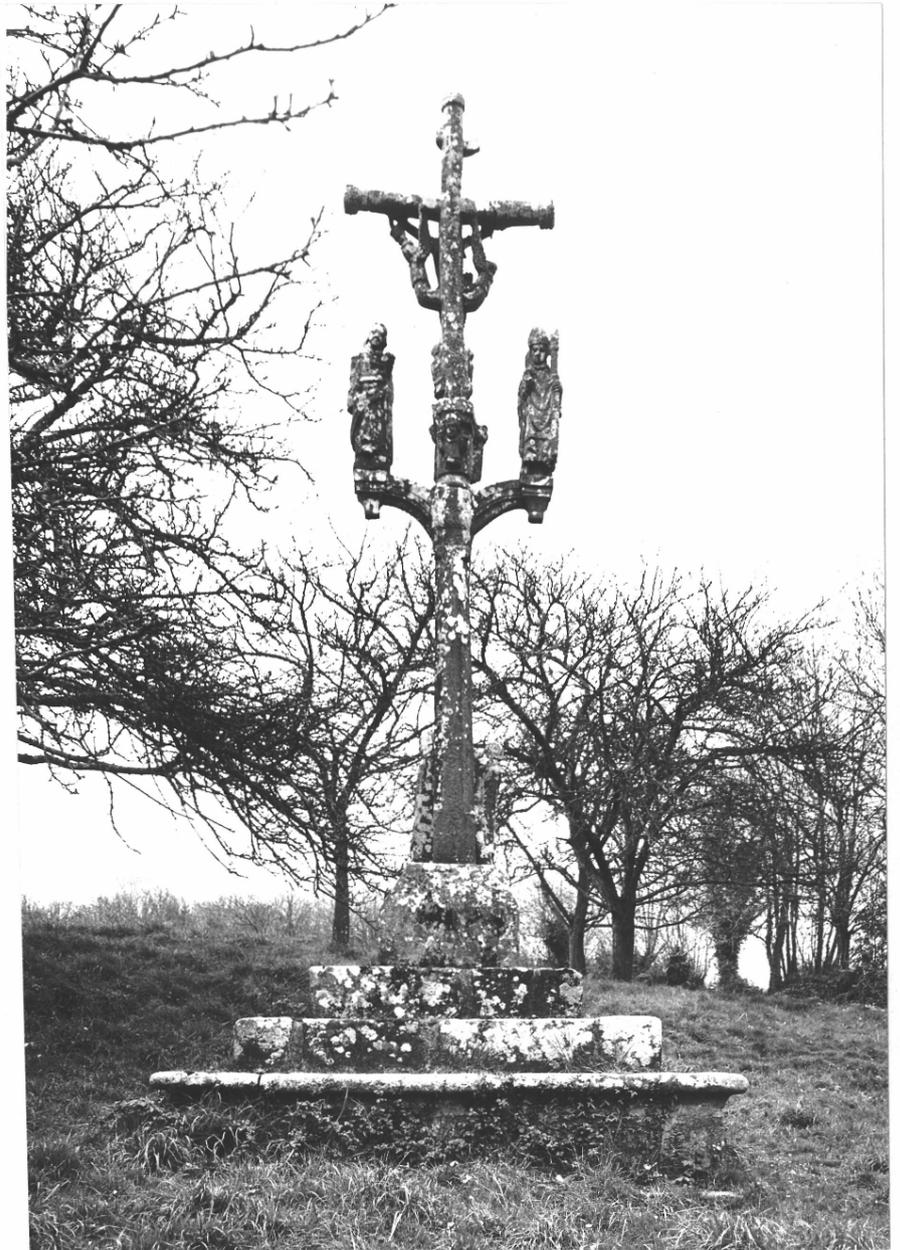
Fig. 34

Calvaire

Face Est - Vue générale
