CAST

Eglise paroissiale Saint-Jérôme

II- DESCRIPTION

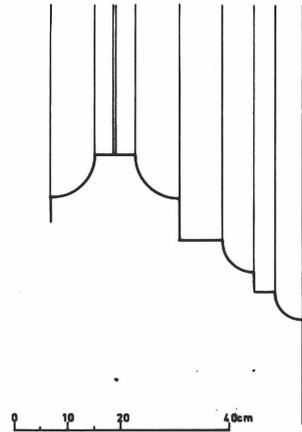
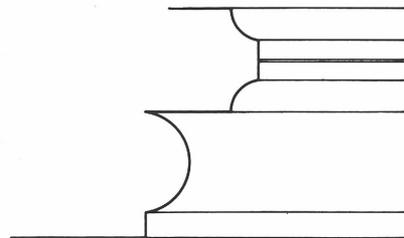
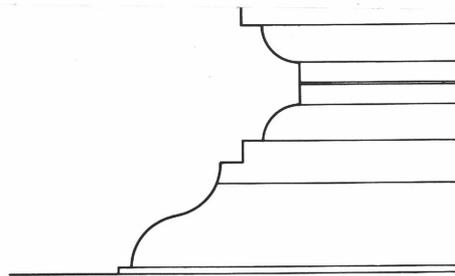
Pl. IV

e: Détail chœur fenêtre est

d: chœur fenêtre sud-est

f: Fenêtre bas-côté nord

Mur Sud : ouvert d'une porte à arc brisé, à ébrasement mouluré (cf. planche IV) . Dalle centrale du pavement gravée d'un ciboire.

Mur Nord : porte axiale à arc en anse-de-panier et ébrasement mouluré (cf. planche IV)); l'arc est souligné par une archivolte en accolade mouluré et à crochets, pénétrant dans des pilastres décorés de nids d'abeilles; la pointe de l'accolade et les pilastres sont amortis de niches semblables à celles des murs latéraux et renfermant, à gauche une statue de saint Thomas, au centre un "ECCE-HOMO", à droite une statue de saint Barthélémy (cf. sous-dossiers); un ange issant de chaque pilastre est sculpté sous les niches; porte accostée de deux bénitiers à cuve polygonale moulurée.

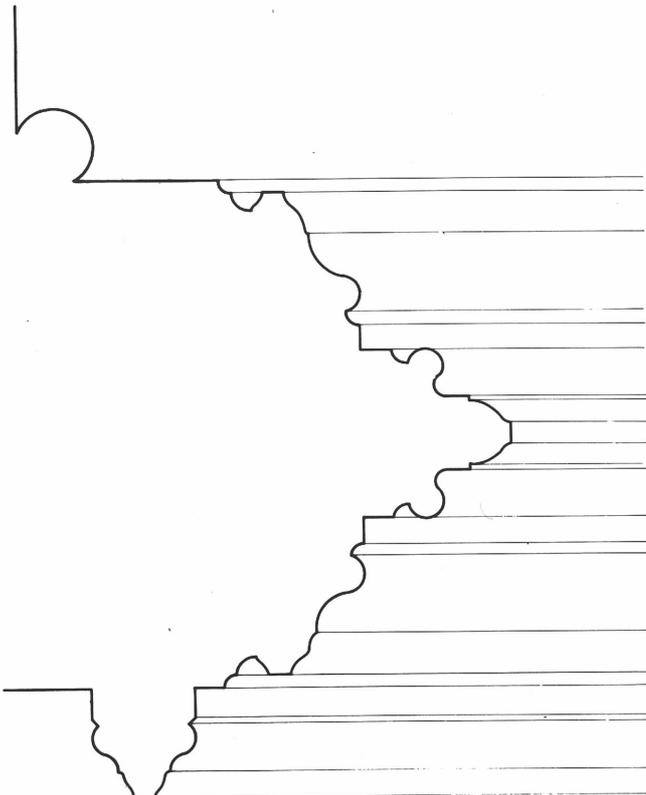
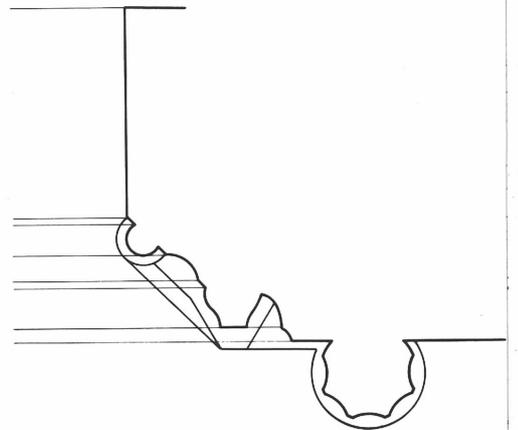
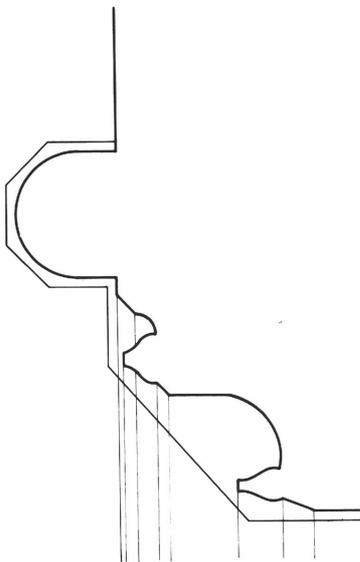
Pl. V

c: porte sud

a: porte ouest

b: porche sud
