Quillidoaré

Eglise dite Chapelle Notre-Dame de Bonne Nouvelle

## I- HISTORIQUE

II- DESCRIPTION1. Situation - composition d'ensemble

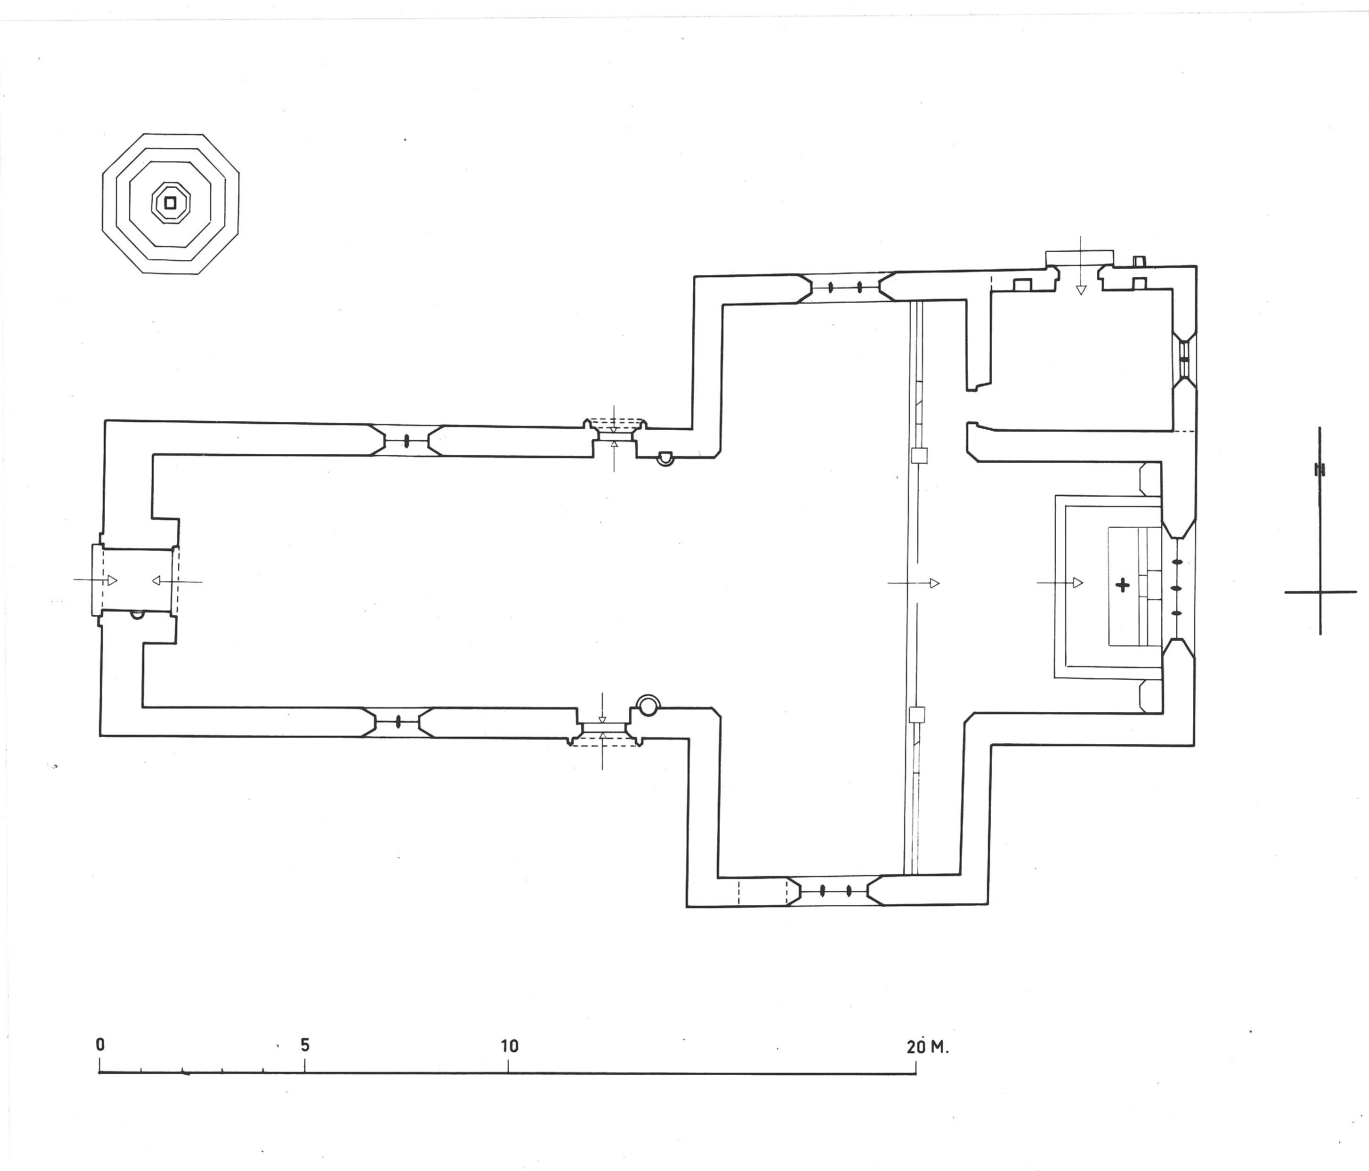
| Pl. I | Plan | 78.29.925N |

Chapelle en croix latine orientée, à chevet plat et mur-pignon occidental épais portant un clocher élancé. L'édifice est de proportions harmonieuses. Nef à vaisseau unique; transept à vaisseau unique; chœur formé par un prolongement de la nef, terminé par un mur plat percé d'une fenêtre axiale. Sacristie dans l'angle du chœur et du bras Nord. Chœur liturgique débordant sur 1/4 du transept et de la croisée, séparé du reste de la chapelle par un emmarchement à astragale, limité par une table de communion en fer forgé devant le chœur (cf. sous-dossier) et une balustrade de bois dans chacun des bras du transept (cf. sous-dossier)

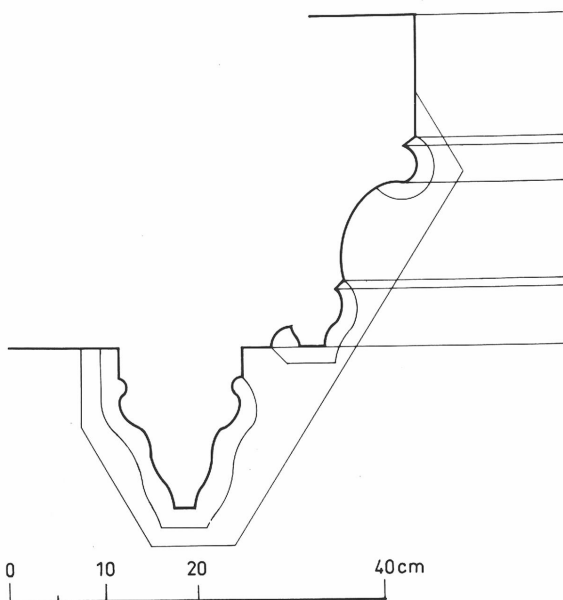
a: PORTE SUD

| - II | Détail : porte Sud, porte Nord | 78.29.926N |

- Nef : mur Sud. Il est percé à peu près en son milieu, d'une fenêtre en arc brisé, ébrasée, à appui en glacis, et dont la pointe arrive juste sous la corniche. A droite porte en arc brisé à ébrasement mouluré, à archivoltte en accolade, avec crochets et fleurons, encadrée de pilastres à pinâcle; une figure animale à gauche; le dessin est élégant et assez fin; les moulures creuses sont profondes. Le collage de cette porte dans un nouveau gros-œuvre est évident (cf. photo).

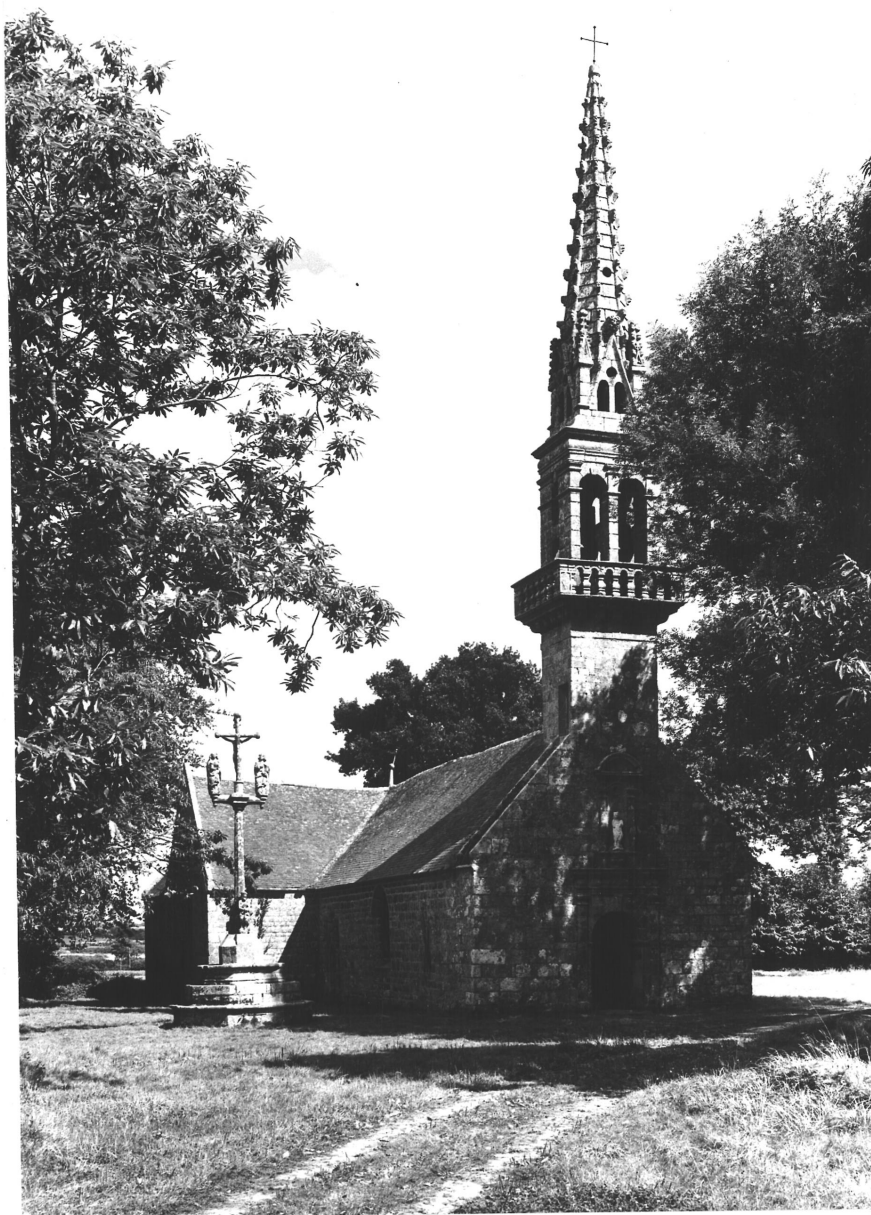
Fig. 4

| - 4 | Façade Ouest, vue d'ensemble | 70.29.960 V |

Mur-pignon couronné d'un clocher; porte axiale couverte d'un arc plein cintre à crossettes en escalier et clef pendante, reposant sur des impostes moulurées; clef et impostes se continuent sur l'embrasure intérieure dont le tableau Sud est percé d'une niche à bénitier; le décor est constitué d'un encadrement de type toscan : deux pilastres à chapiteau supportant un entablement à frise bombée et nue; amorti d'une niche concave à culot et coquille d'amortissement, encadrée de deux pilastres supportant un fronton plein cintre de type identique à celui de l'encadrement de la porte (cf. photos), elle abrite une statue de Vierge à l'Enfant (cf. sous-dossier). A la base du rampant Nord, pierre sculptée de deux têtes d'animaux en moyen-relief : un âne et un boeuf (cf. photo). Escalier sur le rampant Nord. Le clocher s'élève au nu du mur; la souche, de plan rectangulaire, est percée sur sa face Nord d'une porte rectangulaire donnant accès à un escalier intérieur, et est couronnée d'un bandeau légèrement saillant qu'une assise sépare des corbeaux soutenant une balustrade en surplomb qui entoure la chambre des cloches; celle-ci est ouverte sur les faces Ouest et Est par deux baies libres jumelées en plein-cintre à clef pendante en mitre, et sur les faces Nord et Sud par une baie libre du même type, mais plus étroite et divisée en deux par une traverse; les piédroits en sont traités en pilastres à imposte et chapiteau supportant un entablement à frise bombée et nue; les moulurations sont de type toscan similaires à celles du décor de la porte, sauf la corniche de l'entablement qui est à modillons (cf. photos).

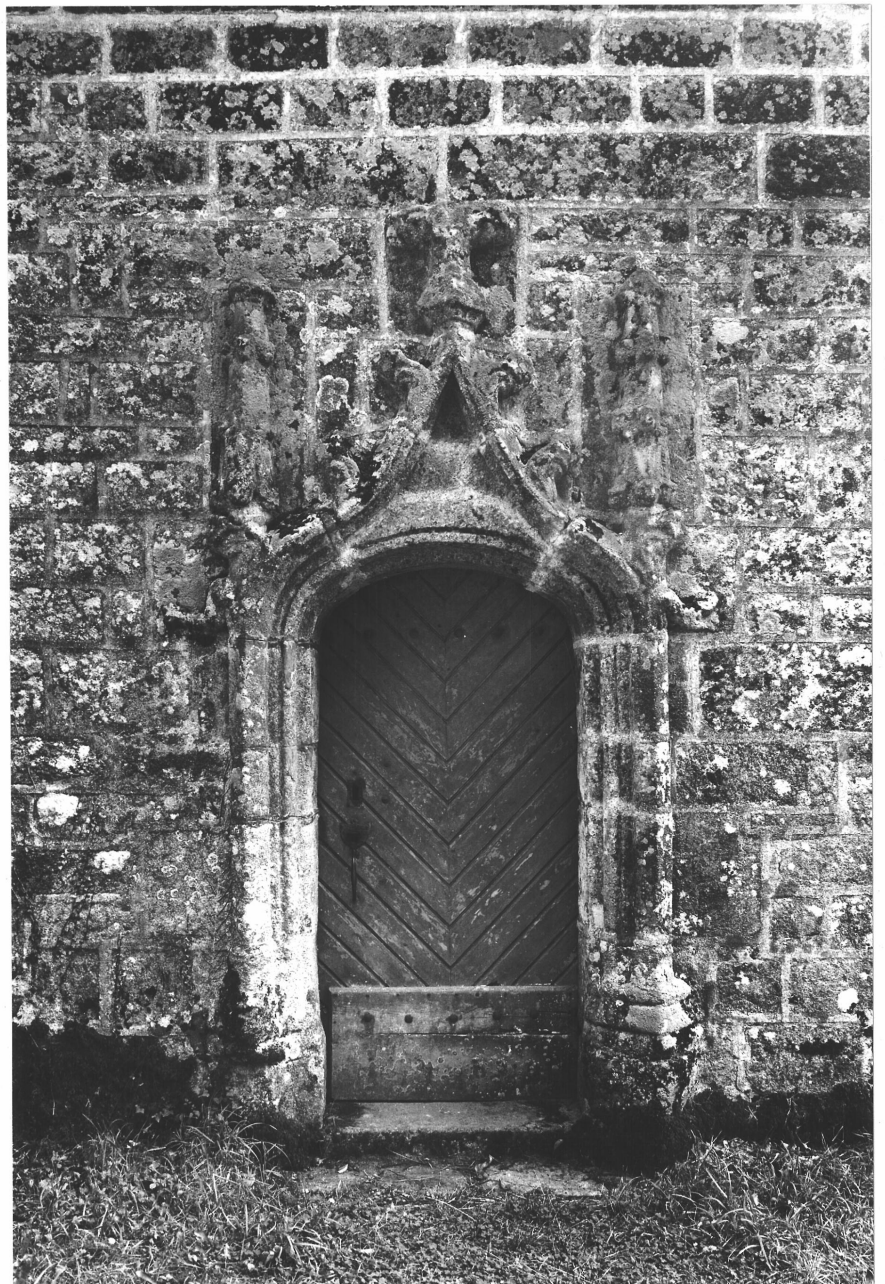
Fig. 16

| - 16 | - - porte | 70.29.965 V |

- Nef : mur Nord. La répartition des ouvertures est symétrique de celle au Sud. Fenêtre identique. Porte en anse de panier à ébrasement mouluré, couronnée d'un gâble en accolade avec crochets et fleuron, à pénétration dans les pilastres d'encadrement amortis chacun d'une figure animale et d'un pinâcle; la sculpture est ici plus grossière que sur la façade Sud. Les pinâcles semblent tronqués

et l'ensemble est visiblement collé dans un nouveau gros-oeuvre (cf. photo).

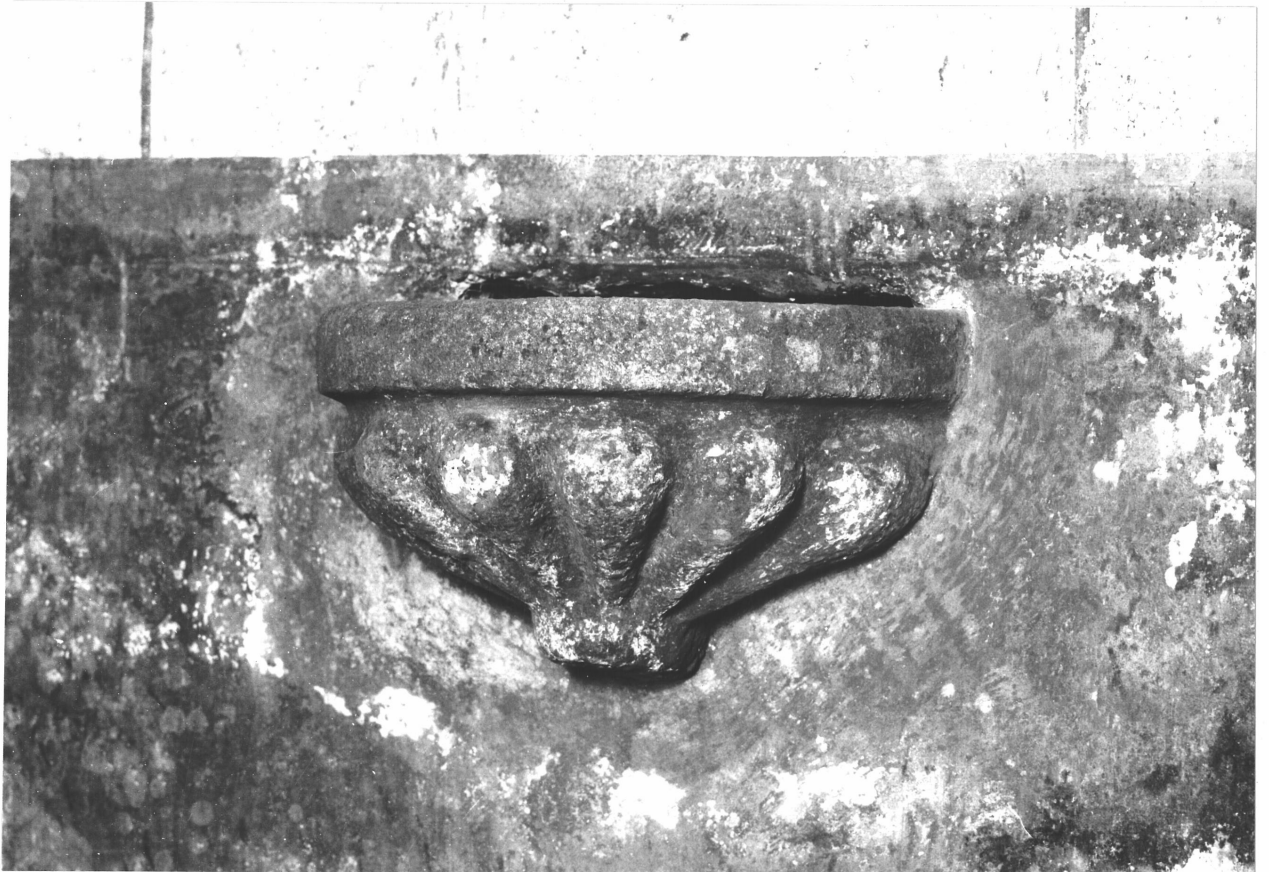
Fig. 22

| - 22 | Nef. Mur Nord, bénitier | 70.29.1034 X |

de retable. Les deux portes de la nef sont accolées à gauche d'une niche contenant un bénitier; au Sud, à cuve circulaire dont la partie inférieure est chanfreinée; au Nord à cuve circulaire à large rebord décorée de sept godrons (cf. photo)

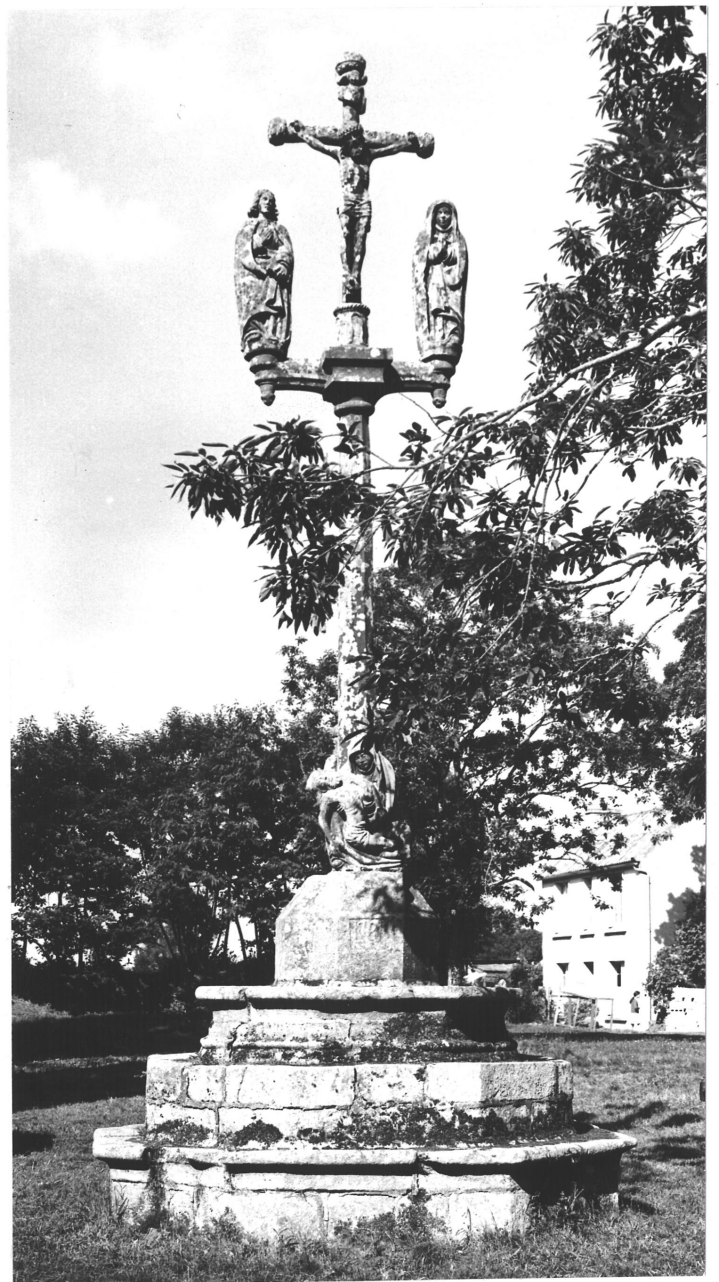
Fig. 23

| - 23 | Vue générale Est | 70.29.1018 V |

Matériau : granite et kersantite; soubassement et socle en granite; croix et décor sculpté en kersantite. Soubassement en appareil réglé, socle monolithe; croix : assemblage des éléments par tenon et mortaise.

Structure : soubassement octogonal à trois degrés, socle octogonal; fût de section octogonale portant une traverse et la croix.

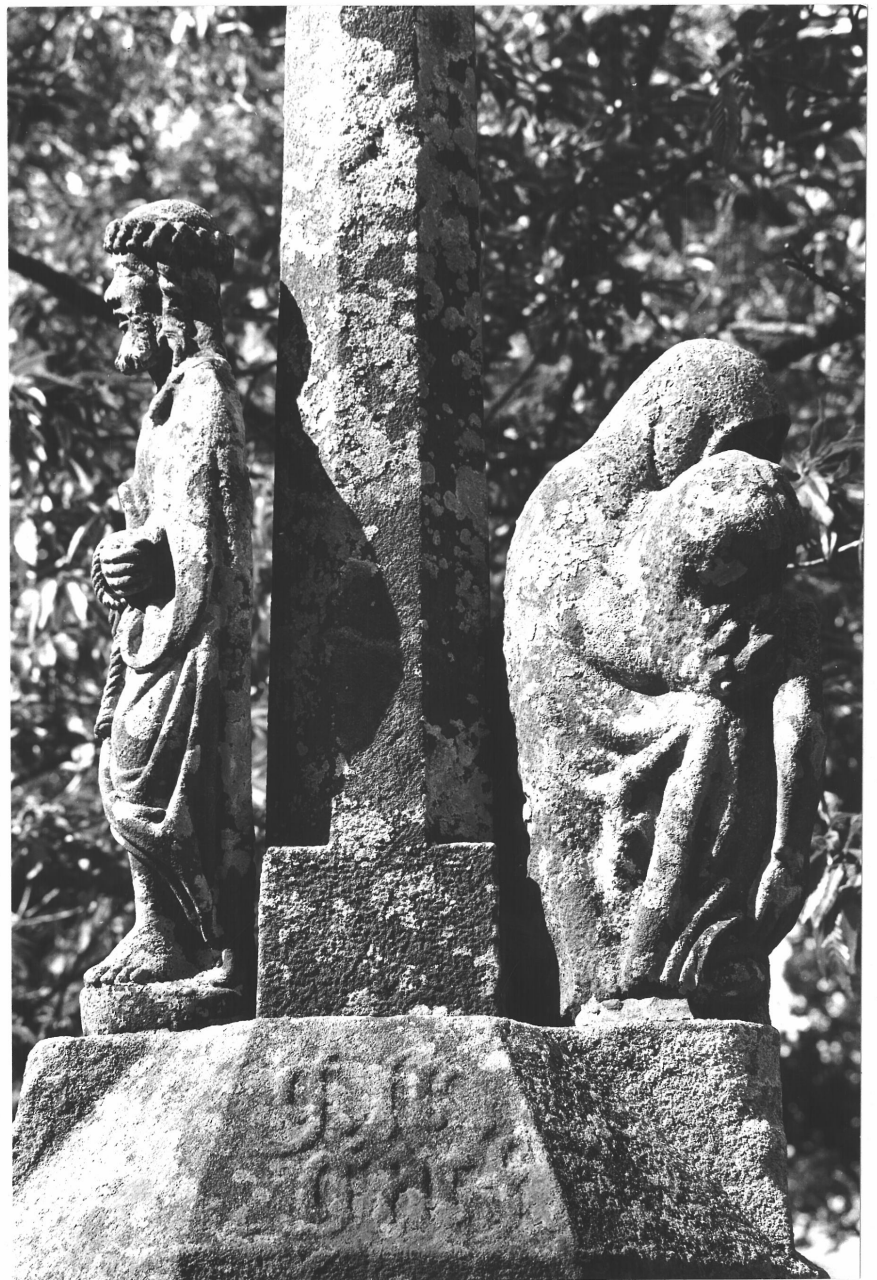
Fig. 25

| - 25 | Détail inscription du socle | 70.29.999 V |

Inscription en lettres gothiques sur le socle : G. IE . GAR . F . (nom du fabricant ?).

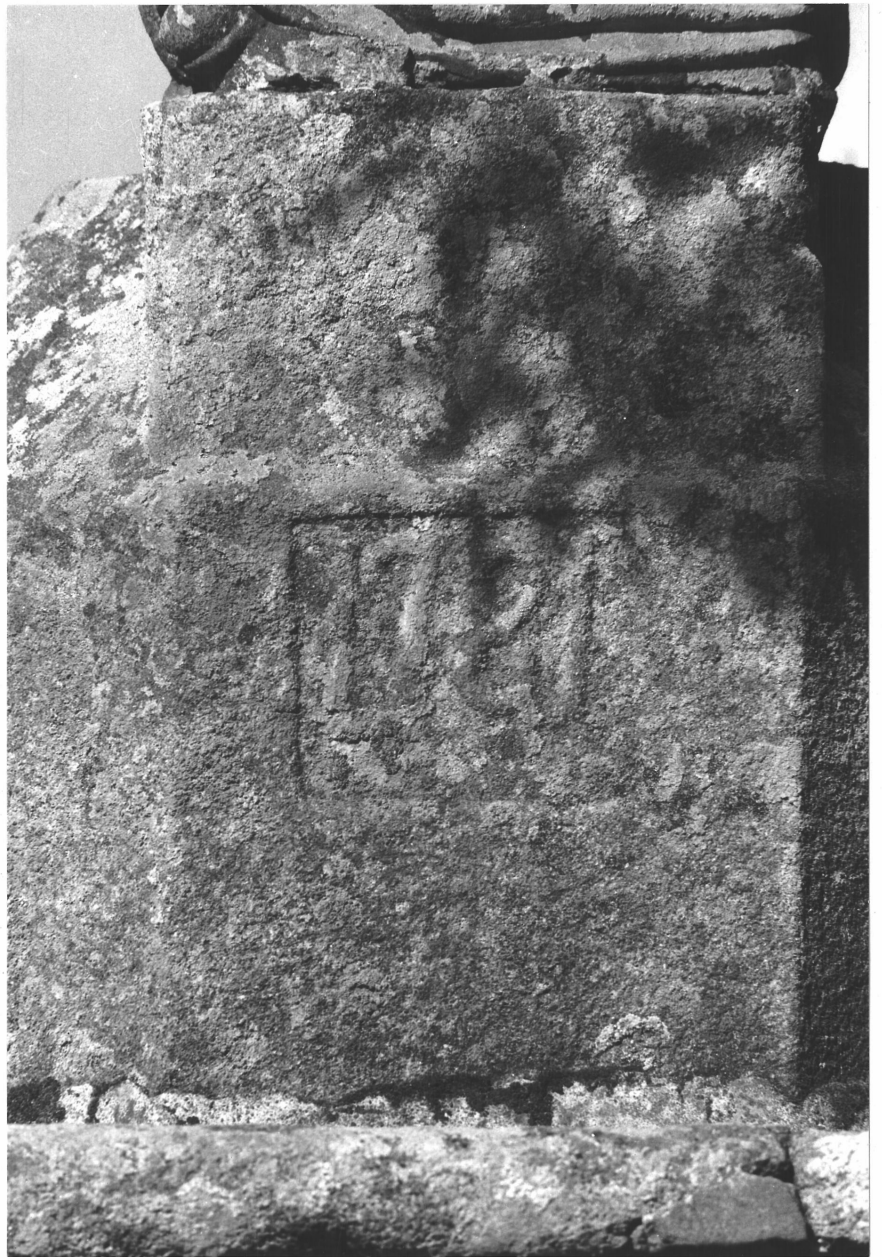
Fig. 26

| - 26 | Détail inscription (date) du socle | 70.29.1310 X |

Datation : XVIIème siècle - troisième quart XVIIIème siècle. En 1781, porte la date.
