C A S T

Eglise dite CHAPELLE SAINT-GILDAS

Établi en 7-1969 par MOSSER

## I- HISTORIQUE

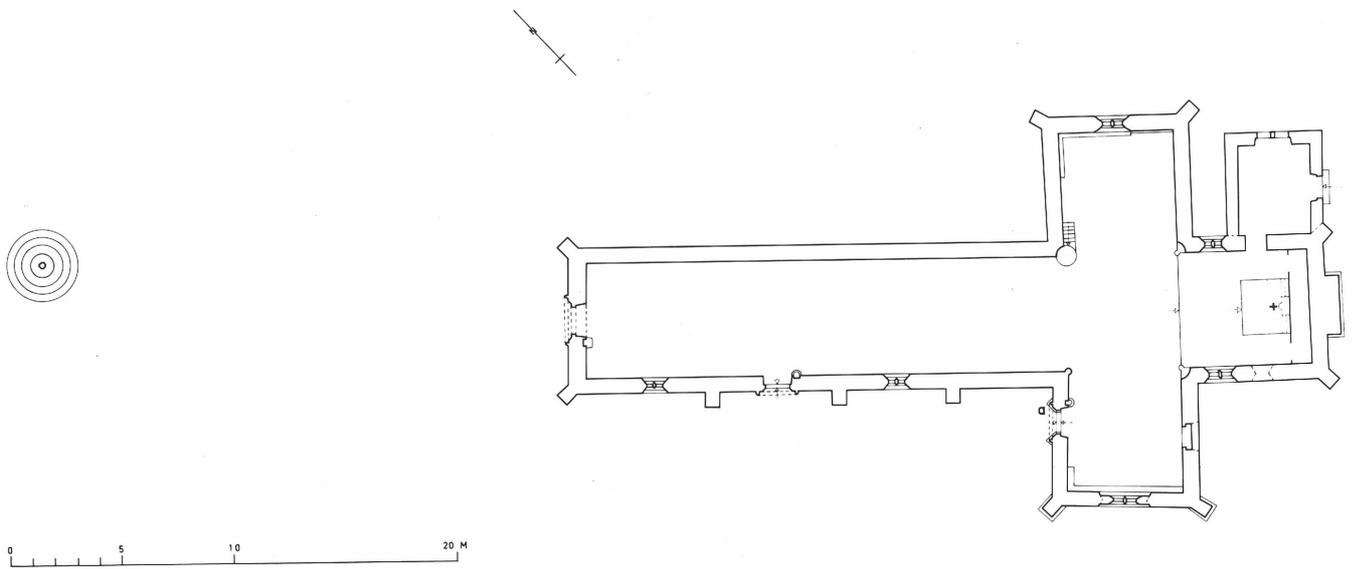
Pl. I

Plan en croix latine dont le rapport entre les dimensions de chaque élément est remarquable :

- Nef, choeur et transept, de même largeur.
- Profondeur identique du choeur (jusqu'à la cloison derrière l'autel) et des bras du transept.

- Longueur de la nef : égale au double de l'ensemble de la profondeur du chœur plus largeur du transept.

- Avant-corps de plan rectangulaire contre la façade Est.

- Chœur architectural séparé de la croisée du transept par une marche; fermé à l'Est par une cloison de planches ménageant un espace étroit, à l'origine, servait de sacristie.

Plan

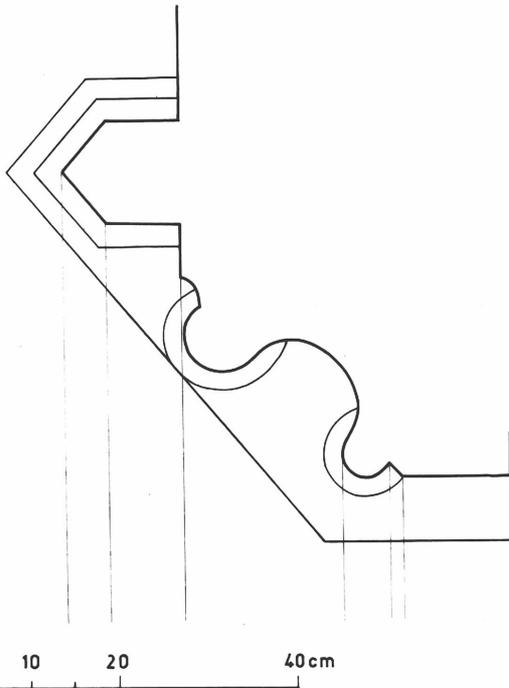
Pl. II

. Mur Ouest : porte en arc brisé, au décor identique à celui de la porte Sud mais de sculpture plus fine; l'arc est mouluré de deux tores qui sont, comme les pilastres, à bases prismatiques sur socle en empattement. (cf. Fig.)

détail : porte Ouest du bras Sud

a: Porte Ouest Transept Sud

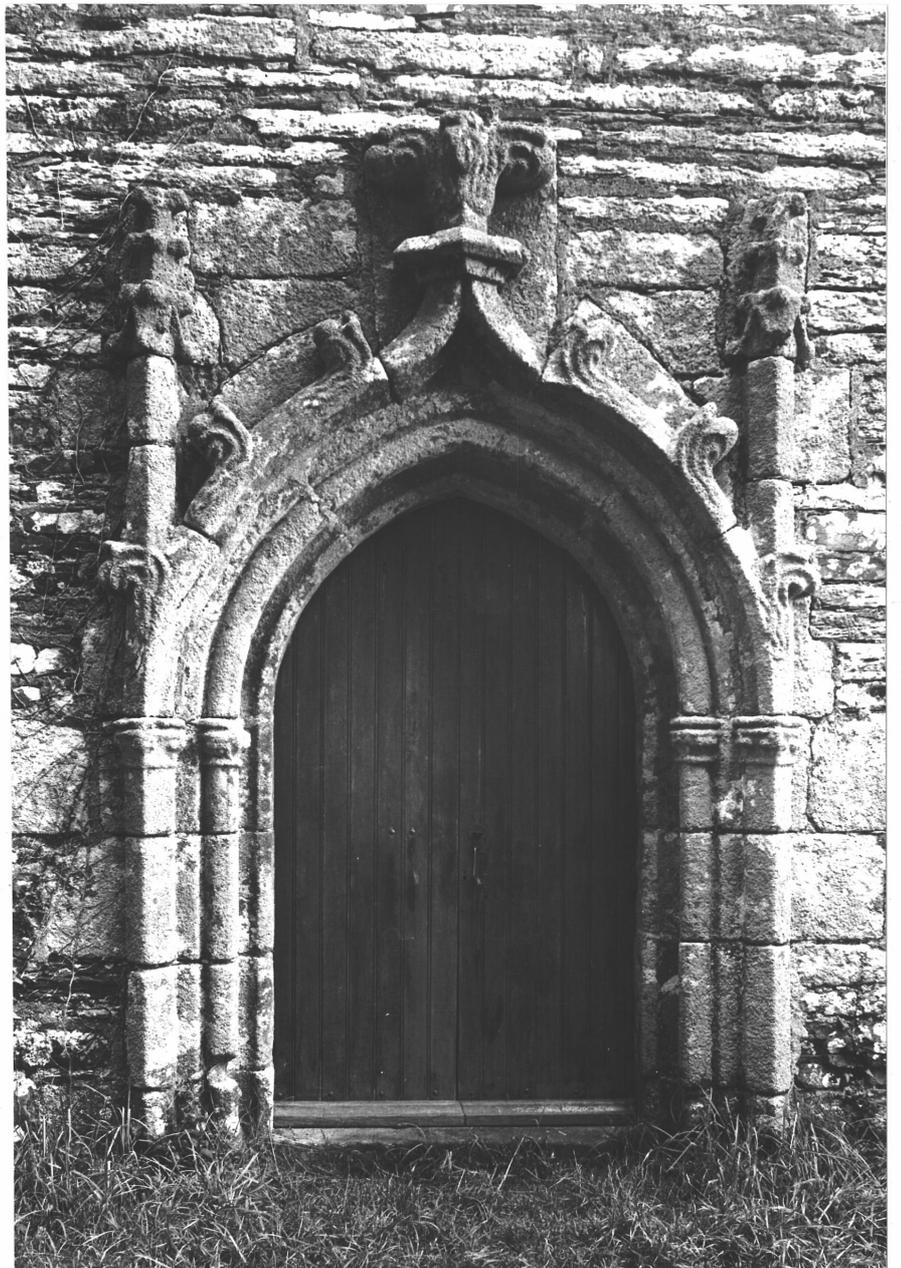
Fig. 4

Divisé en quatre parties par trois contreforts droits identiques aux contreforts angulaires de la façade Ouest. Une baie est ouverte dans chacune des trois premières divisions : deux fenêtres en arc brisé, ébrasées, à appui en glacis encadrant une porte; celle-ci est en arc brisé, moulurée d'un gros tore à listel, traité dans l'ébrasement comme une colonnette engagée couronnée d'un chapiteau à décor végétal, et d'une gorge. L'arc est souligné par une archivoltte en accolade à crochets et fleuron végétal reposant sur des jambages en pilastres à 45° à chapiteau, amortis d'un pinacle et dont la base est un empattement; l'archivoltte est moulurée d'une gorge. (cf. Fig.)

Porte sur la façade Sud de la nef

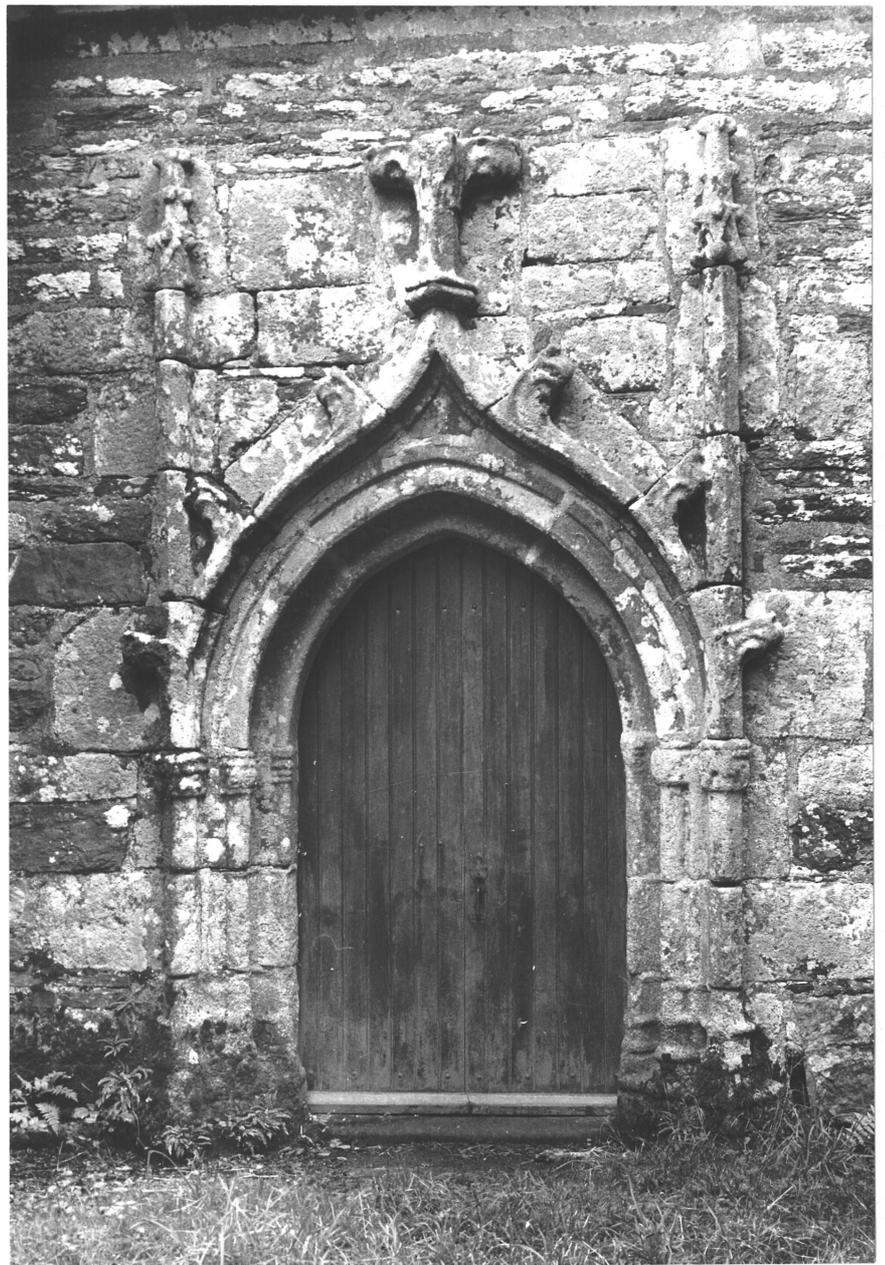
Fig. 5

Porte sur la face Ouest du bras Sud du  
transept

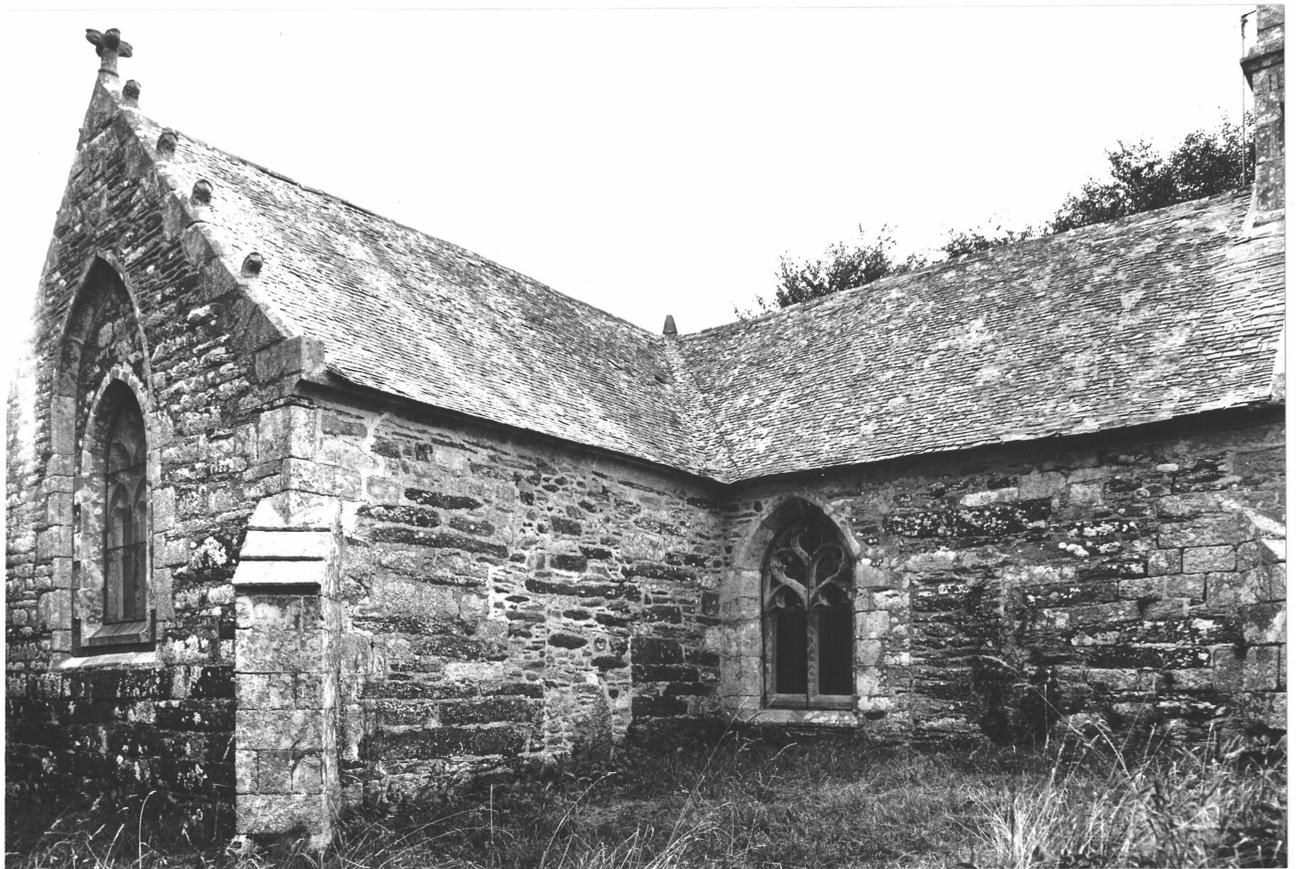
Fig. 6

. Mur Sud : mur-pignon à rampants assisés en sifflet, à crochets végétaux, amorti par un fleuron en chou, contrebuté par deux contreforts angulaires à mi-hauteur, comme sur la façade Ouest. Fenêtre axiale en arc brisé, ébrasée, à appui en glacis, inscrite dans une fenêtre en arc brisé à ébrasement extérieur concave et appui taluté, plus large et plus haute, condamnée et murée. Dans l'axe, au-dessus de la fenêtre, deux écus illisibles superposés. (cf. Annexe)

. Mur Sud : fenêtre en arc brisé, ébrasée, à appui en glacis. A droite de la fenêtre, obturation d'une baie rectangulaire en minces dalles de schiste différentes de l'appareillage d'ensemble du mur. (cf. photo)

Bras Sud du transept et mur Sud du  
choeur - vue d'ensemble

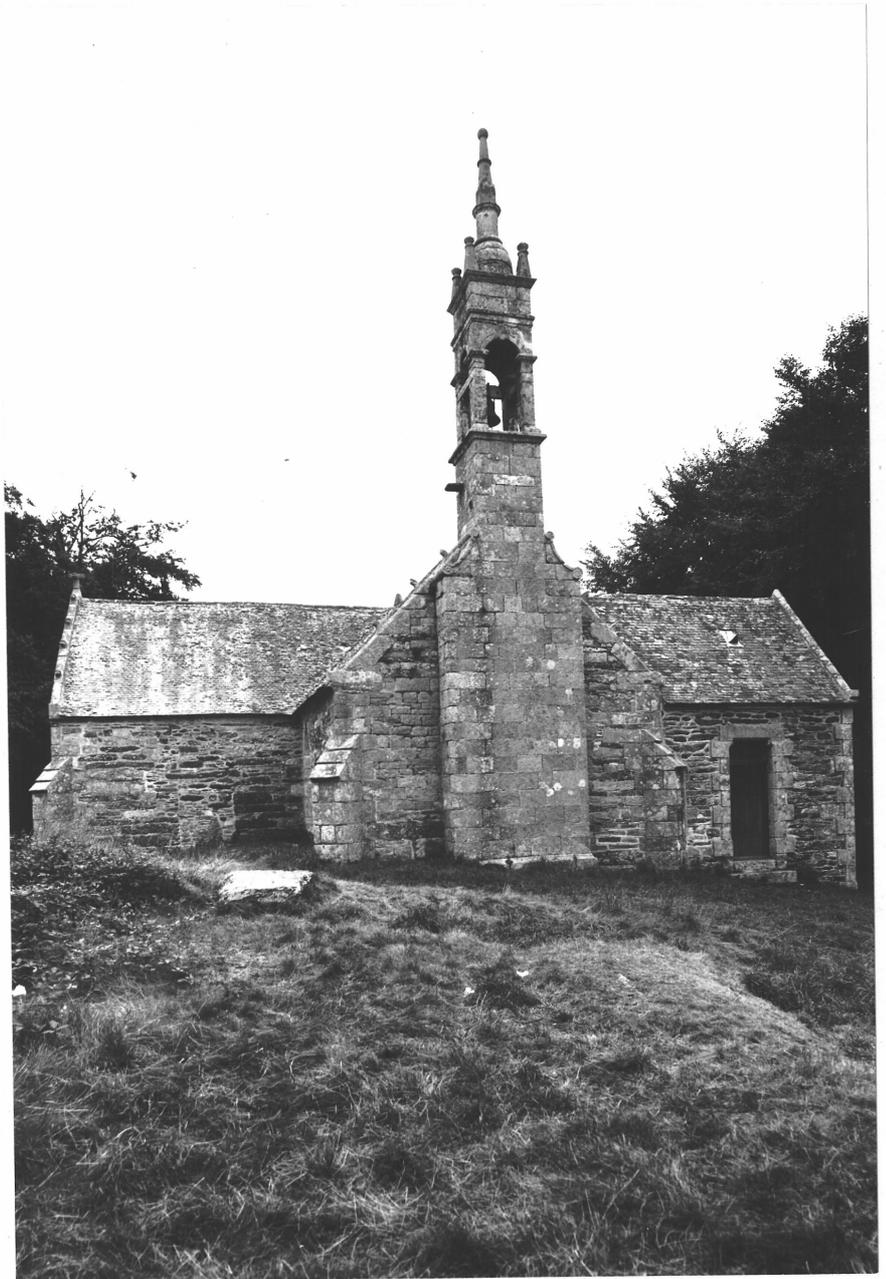
Fig. 7

Mur-pignon à rampants assisés en sifflet, à crossettes et crochets végétaux, contrebuté par deux contreforts angulaires amorti d'un talus à trois retraits. Avant-corps central aveugle à plinthe mouluré, couronné par un clocher; retraite décorée de volutes dans le prolongement des rampants marquant le passage de l'avant-corps au clocher. Celui-ci à une souche carrée à corniche en cavet; la chambre des cloches est ouverte sur quatre faces par une baie libre en plein-cintre à piédroits traités en pilastres avec imposte, et à traverse sur les faces Nord et Sud; l'arc de la baie est à agrafe et souligné par un canal; l'ensemble est couronné par un entablement amorti d'une flèche en dôme cantonné de quatre petits pinacles à boule. Entre l'arc et l'architrave, dates gravées sur les faces Est (1830) et Sud (1766).

Façade EST : vue d'ensemble

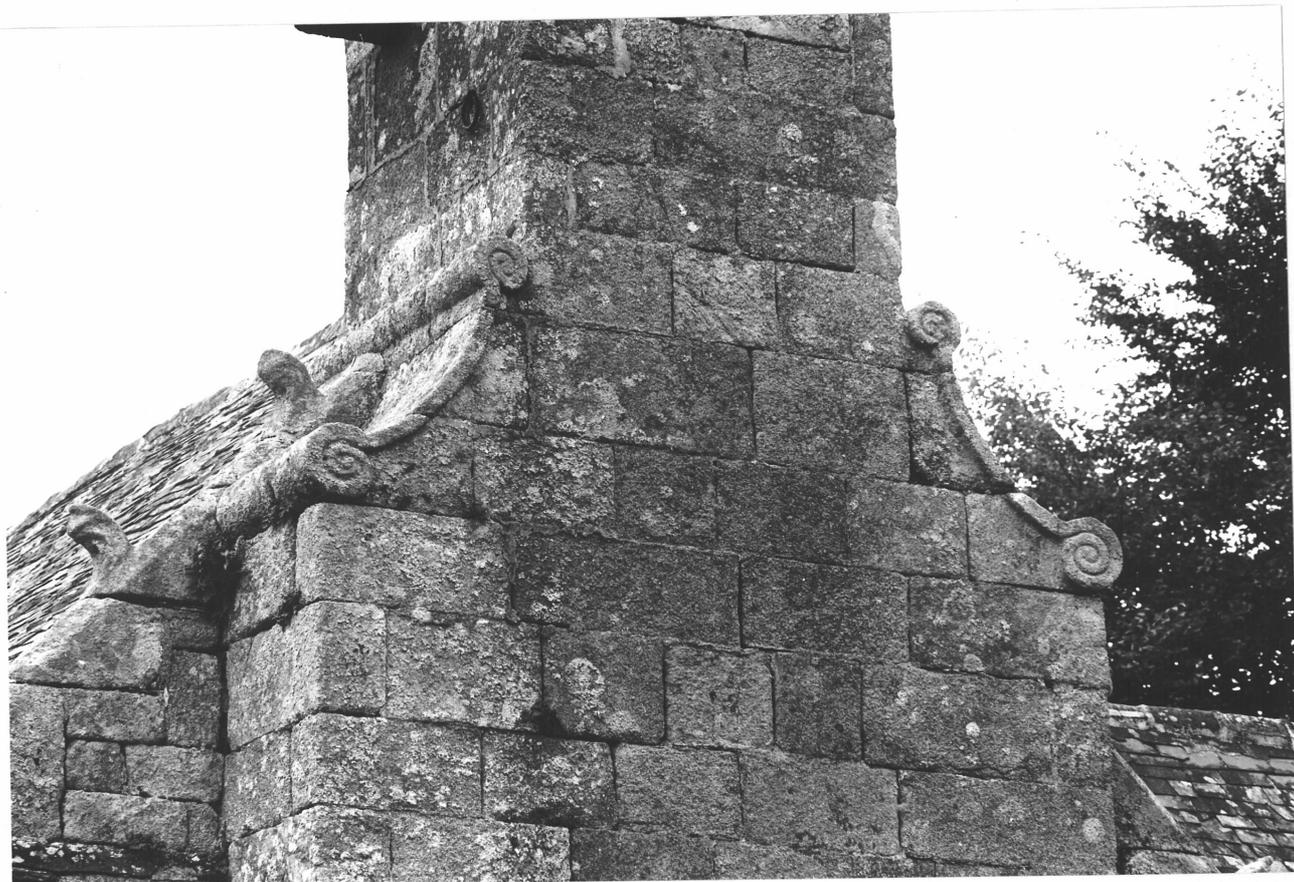
Fig. 8

Façade Est, clocher : détail de la  
base de la souche

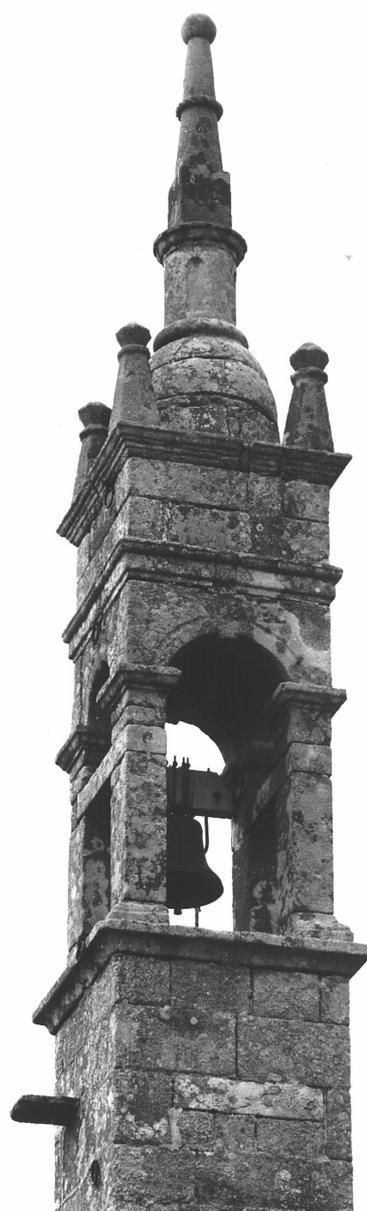
Fig. 9

La face Sud de la chambre des cloches porte la date 1766 et la face Est la date 1830.

Clocher : face Est - vue d'ensemble

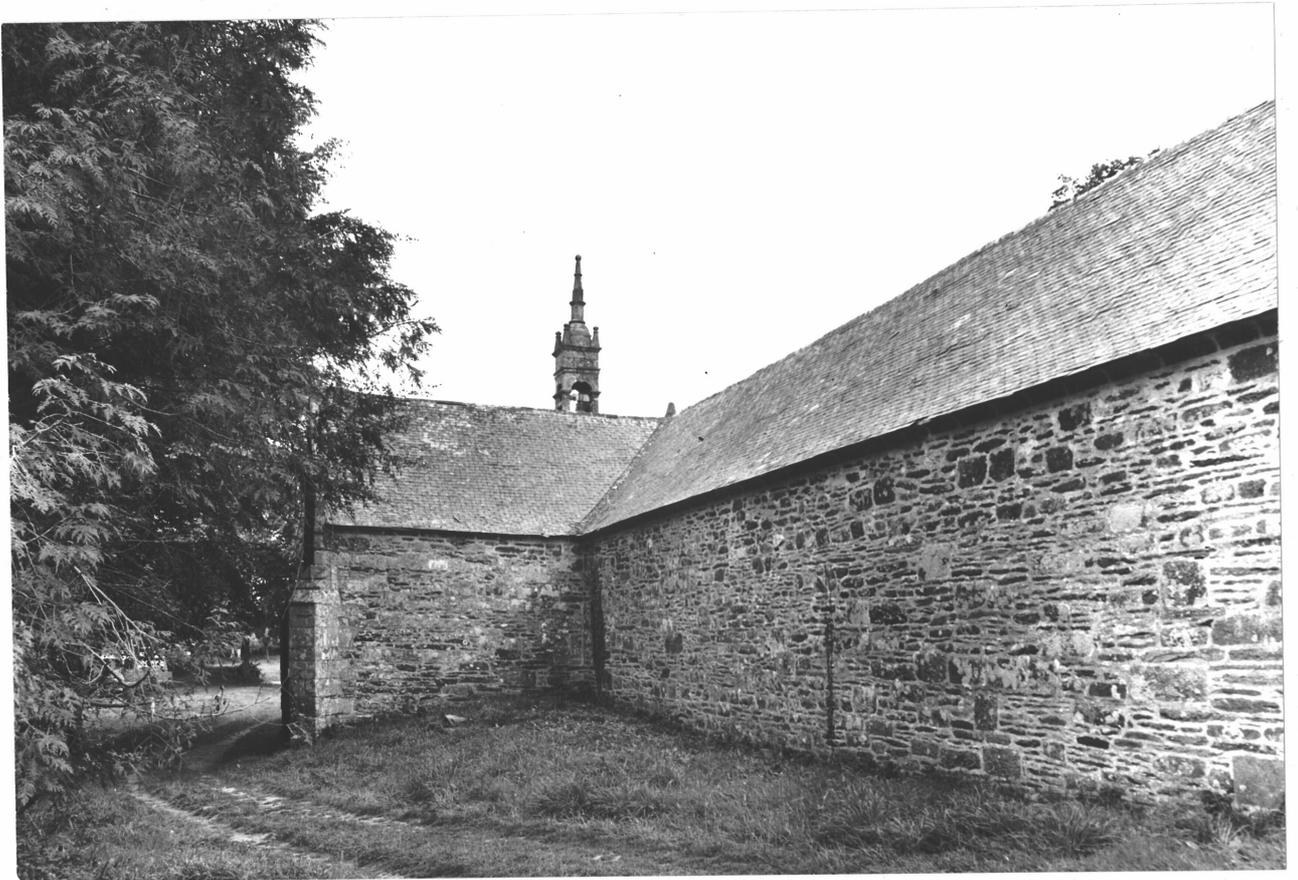
Fig. 10

a) Nef. Mur Nord : aveugle. Corniche en congé.

. Mur Nord : mur-pignon à rampants assisés en sifflet et à crossettes, contrebuté par deux contreforts angulaires amortis en talus à trois retraites. Fenêtre axiale en arc irrégulier, légèrement brisé, ébrasée et à appui en glacis.

d) Sacristie. Mur Ouest : aveugle. Chaîne d'angle en besace et chanfreinée, saillante.

. Mur Nord : mur-pignon à rampants assisés en sifflet et à crossettes. Deux fenêtres axiales rectangulaires jumelées, à linteau sur corbelets.

Façade Nord : vue d'ensemble

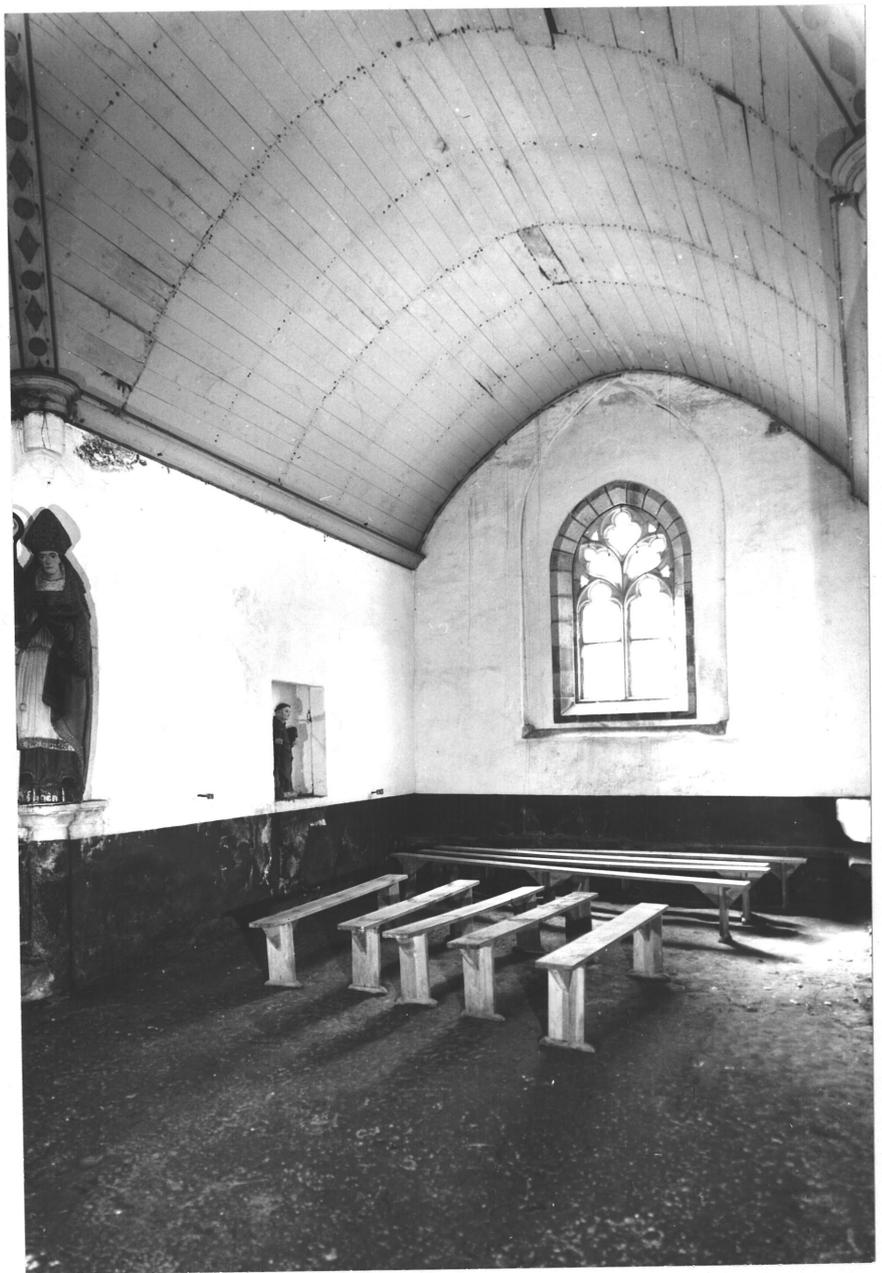
Fig. 13

. Mur Sud : fenêtre axiale en arc brisé, ébrasée et à appui en glacis. Encadrement en pierres apparentes. Remplage : deux lancettes trilobées et trois soufflets. La fenêtre est inscrite dans une ancienne ouverture plus large et plus haute, en arc brisé dont l'ébrasement et l'appui en glacis sont encore visibles. Sous la fenêtre, banc de granite à 0, 50m du sol, en léger retour sur le mur Sud. Mur Est : percé d'une niche rectangulaire aménagée dans une ancienne fenêtre condamnée et murée.

Bras Sud du transept - vue diagonale  
Nord-Ouest/ Sud-Est

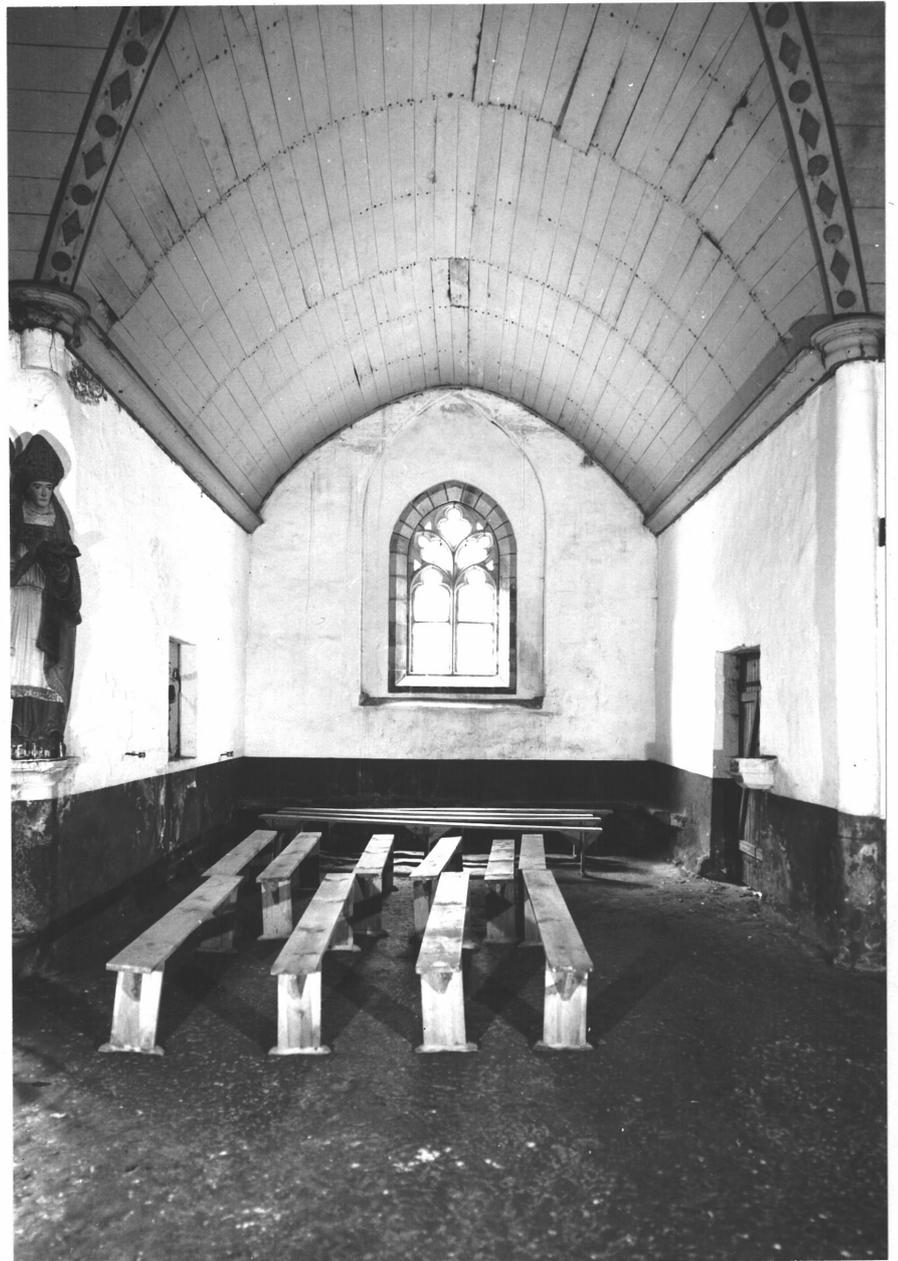
Fig. 14

Bras Sud du transept - vue axiale  
Nord/Sud

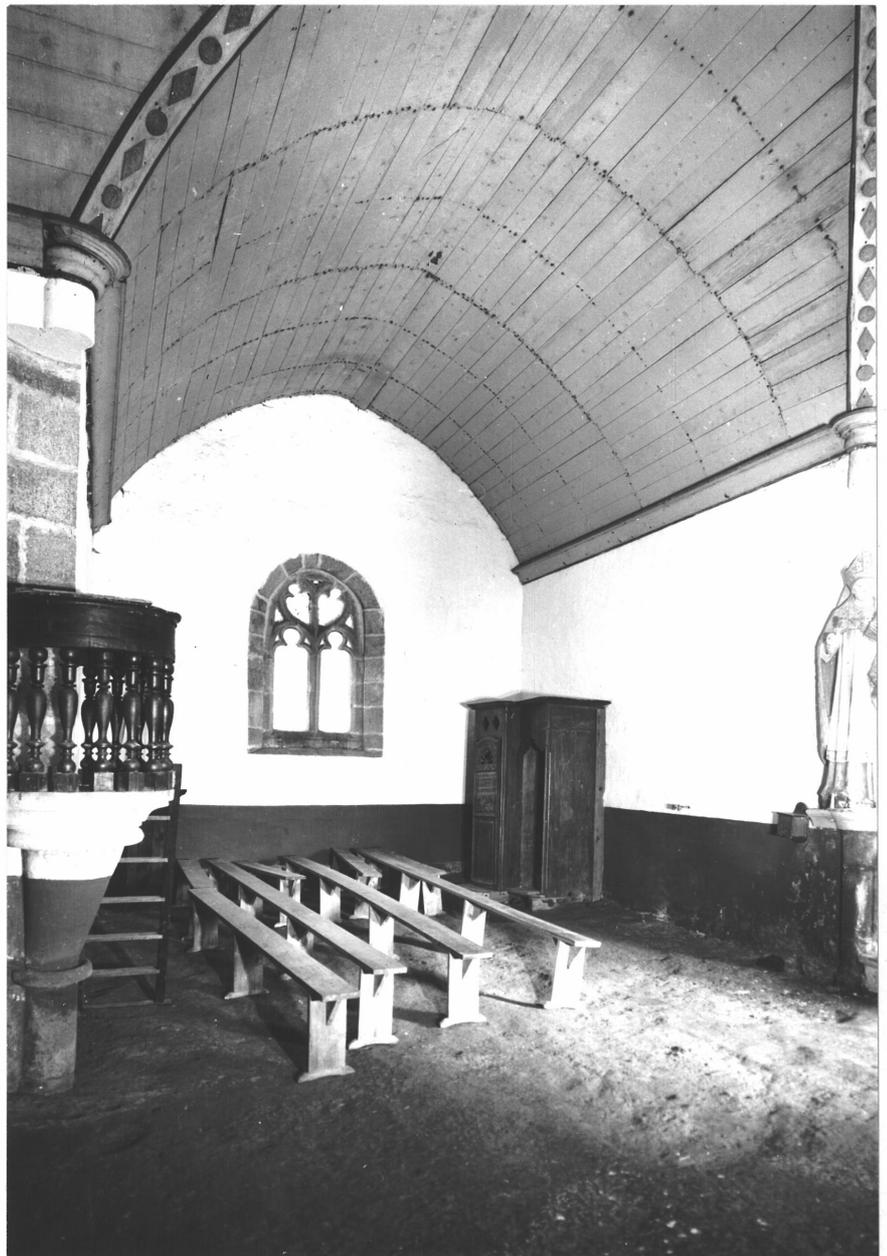
Fig. 15

. Mur Nord : fenêtre axiale en arc irrégulier légèrement brisé, ébrasée, à appui en glacis et encadrement en pierres apparentes. Remplage : deux lancettes trilobées et deux soufflets; cette fenêtre est plus petite que sa symétrique au Sud. Banc de granite sous la fenêtre et en retour sur le mur Ouest.

Bras Nord du transept - vue diagonale  
Sud-Ouest/Nord-Est

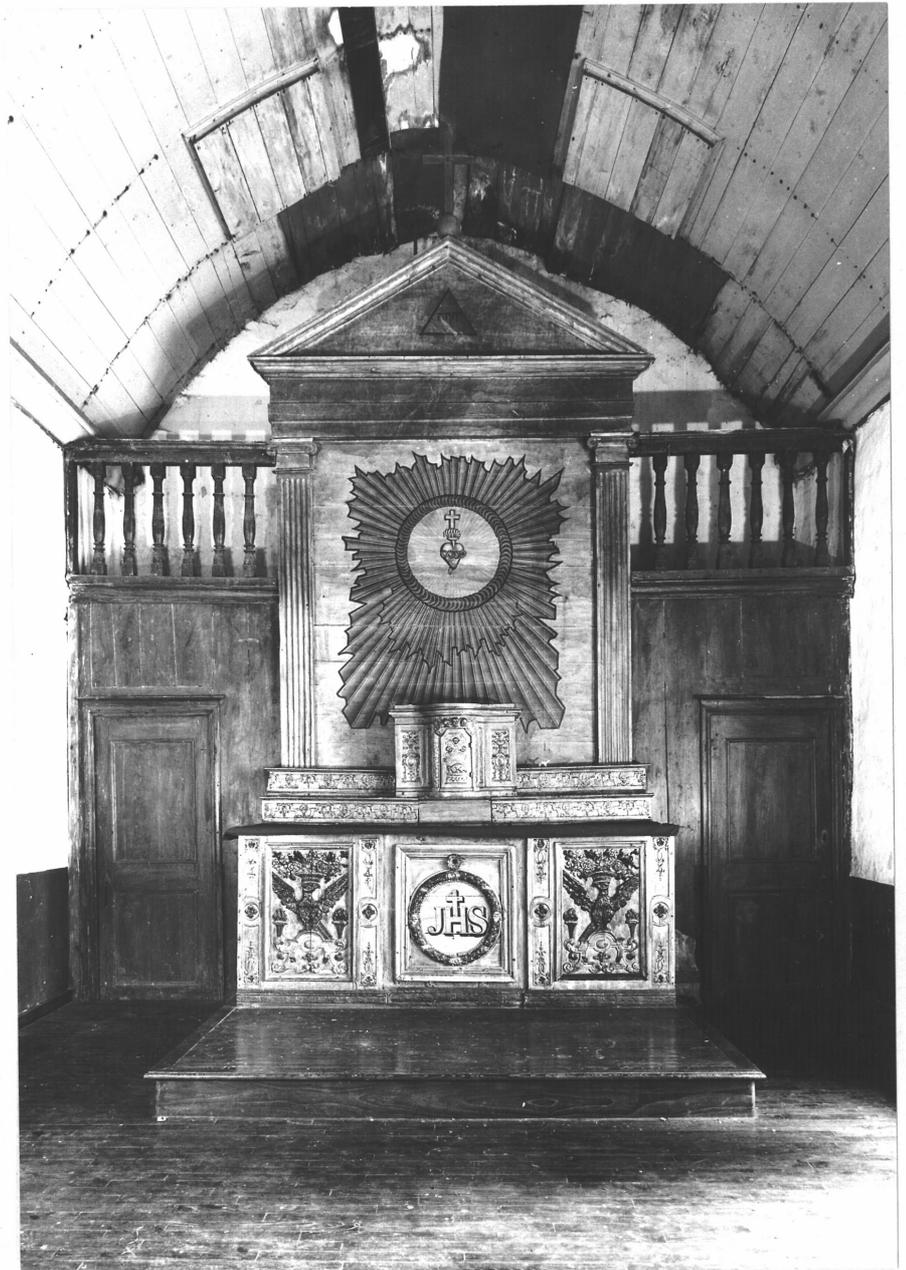
Fig. 16

. Mur Est : aveugle. A 0, 90m en avant, cloison de planches montant jusqu'au lambris, à laquelle s'appuie l'autel (cf. sous-dossier), et qui laisse voir la partie supérieure du mur. (cf. Fig.)

Choeur : élévation Est

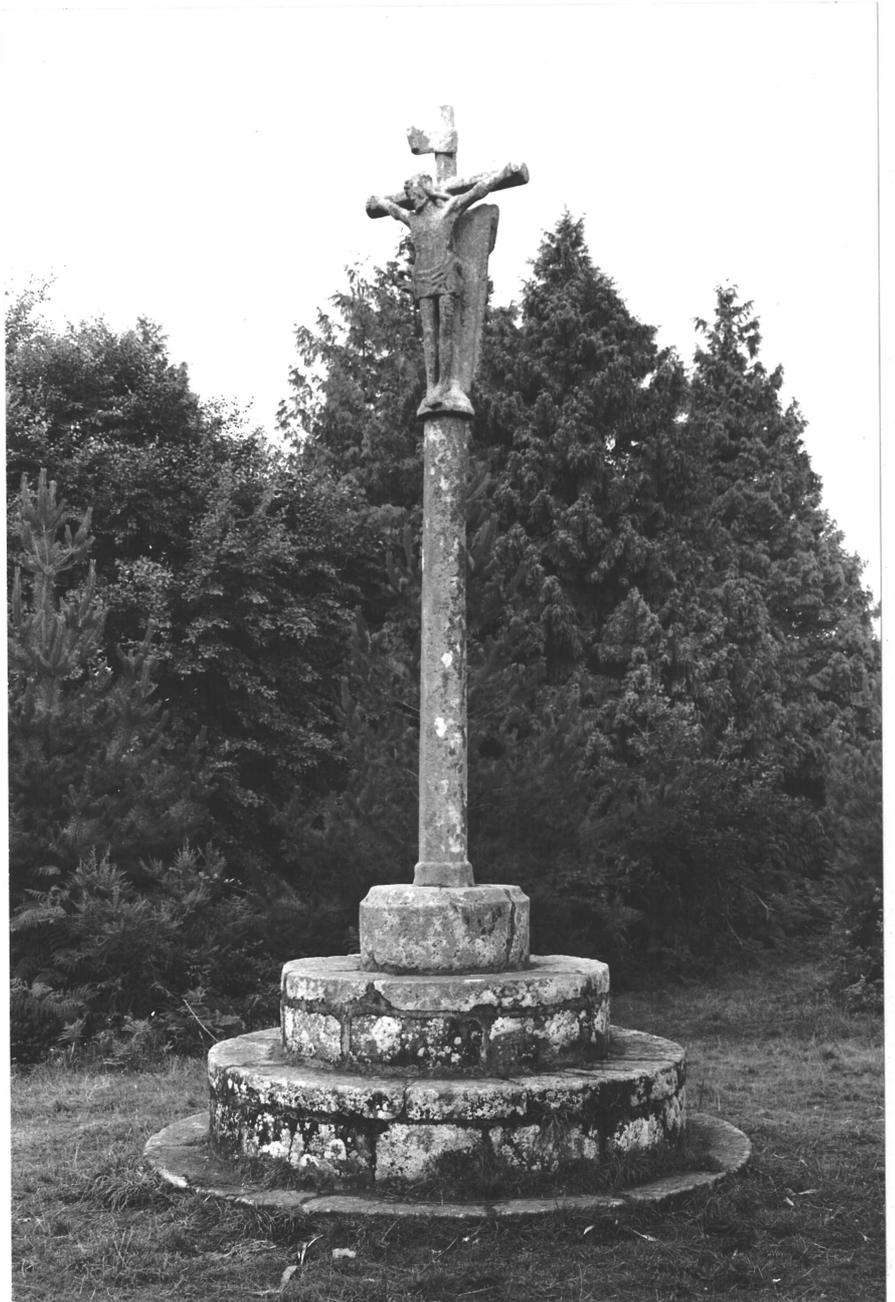
Fig. 18

Structure : soubassement de plan circulaire, à trois emmarchements, socle de la croix de section circulaire. Fût monolithe de section octogonale.

Représentation : Christ en croix face Ouest, Christ montrant ses plaies, face Est.

Croix face Est, vue d'ensemble

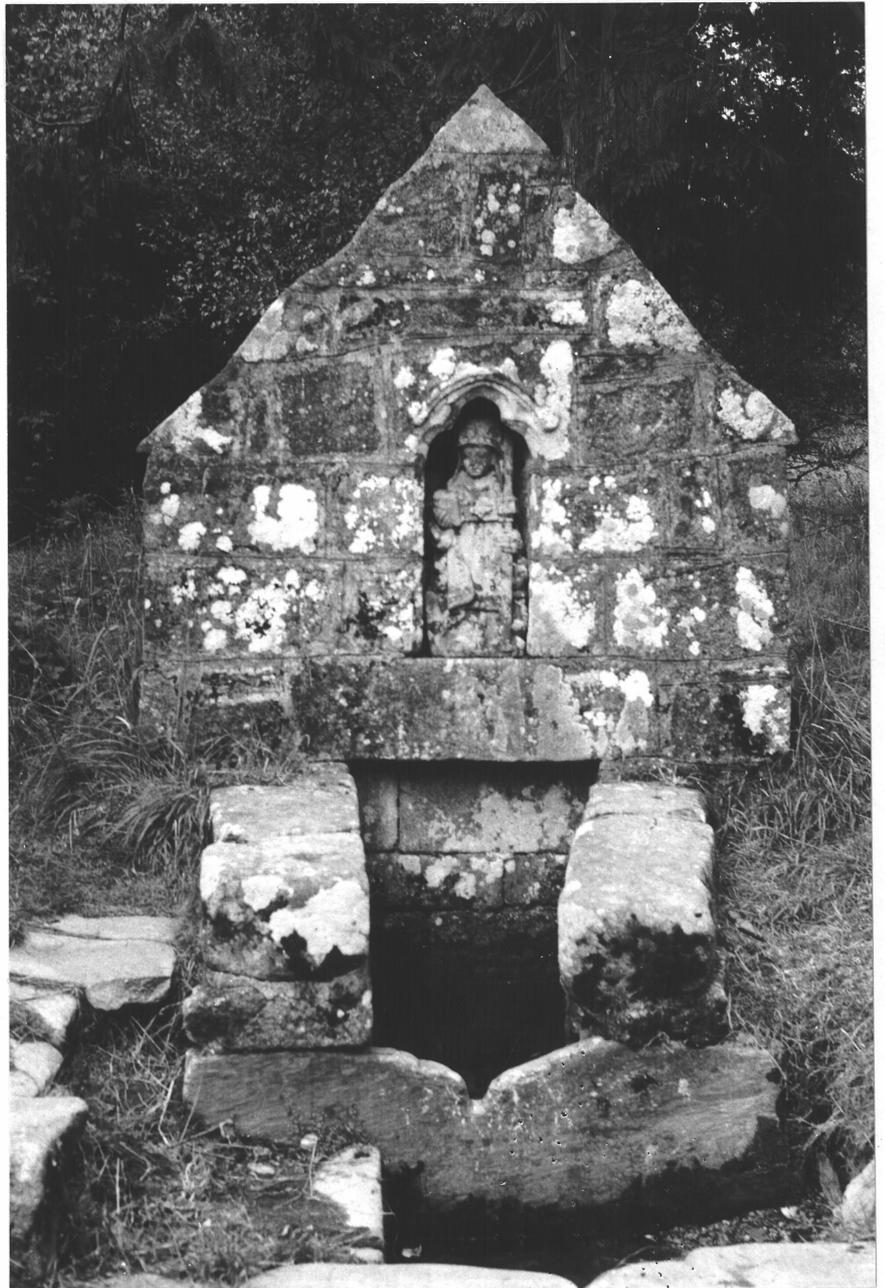
Fig. 22

Structure : mur-pignon de fond avec niche à statue (cf. sous-dossier), précédé de trois bassins.

Fontaine - vue d'ensemble de la face  
Sud-Ouest
