CHATEAULIN

n° département
LOSPARS

Eglise dite Chapelle Saint Compars
édifice ou ensemble contenant

Établi en 8. 1968 par Jullien, Mosser et Bréjon

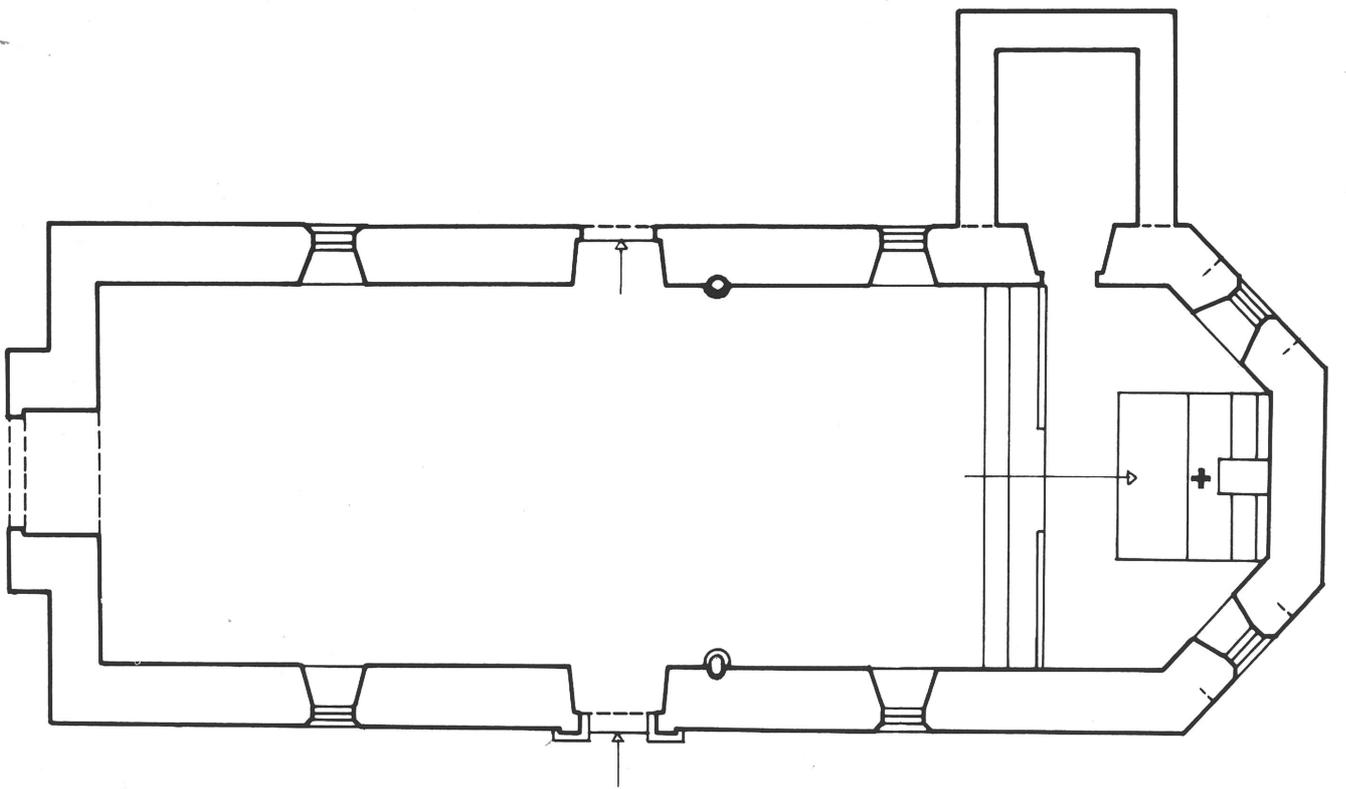
Pl. I

Plan (chapelle et calvaire)

Chapelle orientée à vaisseau unique, de plan rectangulaire terminé par une abside à trois pans. Sacristie rectangulaire en hors-oeuvre au Nord-Est. Choeur liturgique séparé de la nef par trois marches et une table de communion sur la deuxième (cf. sous-dossier).

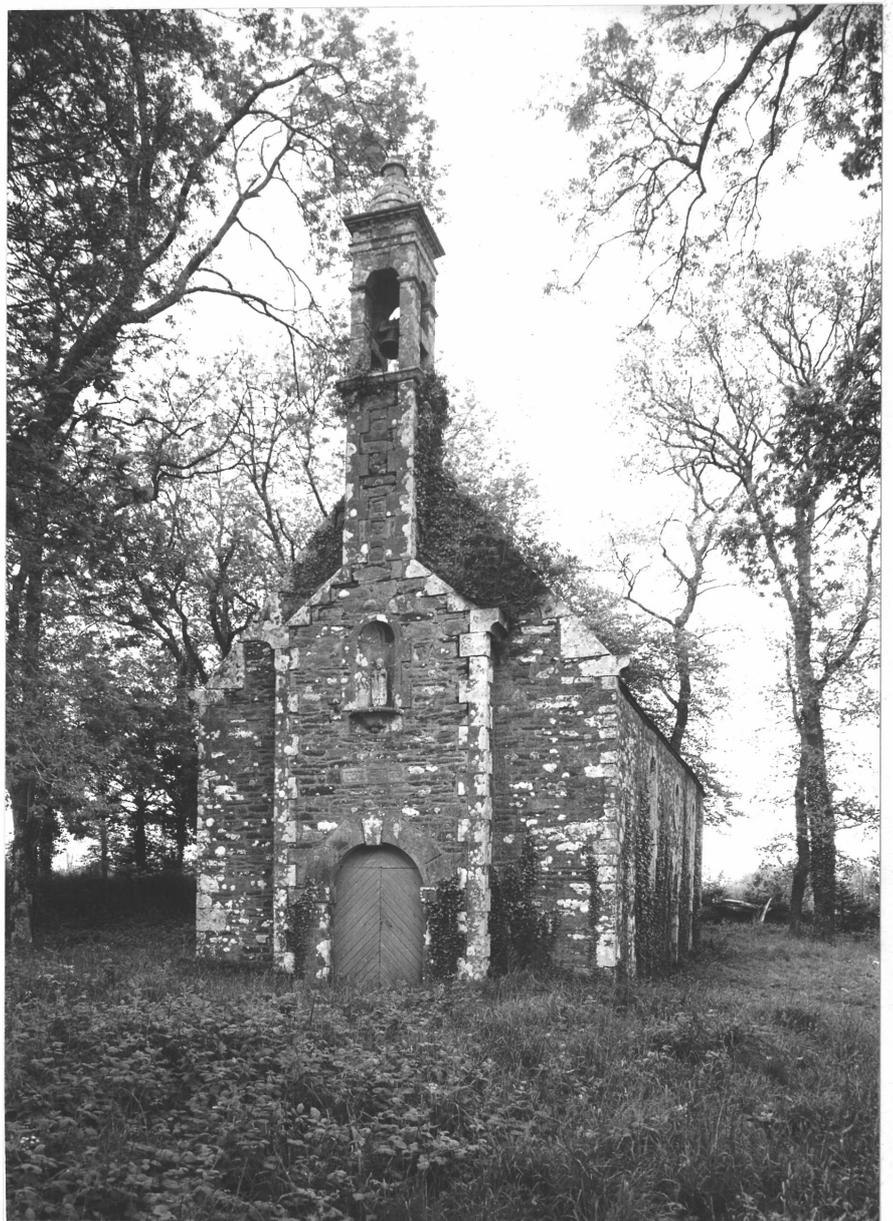
Fig. 3

Façade Ouest - vue d'ensemble prise du
Sud-Ouest

Mur-pignon à rampants assisés en sifflet et à crossettes duquel se détache un avant-corps central portant le clocher à chaîne d'angle chanfreinée. Porte axiale à arc en plein-cintre à clef pendante reposant sur des impostes dont la face est taillée en réserve. La porte est surmontée d'une inscription (cf. Annexe et photo) et d'une niche concave à voûte en coquille et console moulurée.

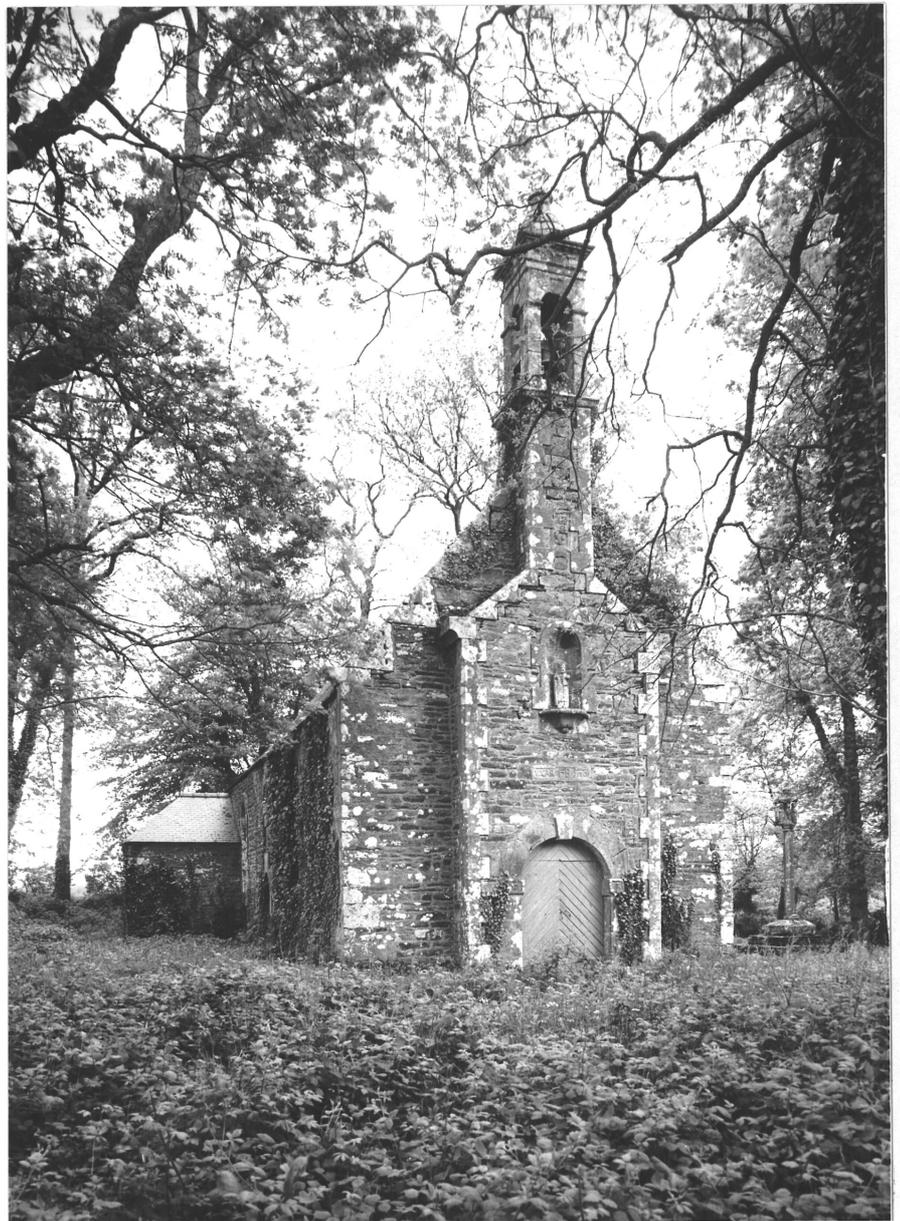
Fig. 4

Façade Ouest - vue d'ensemble prise du
Nord-Ouest

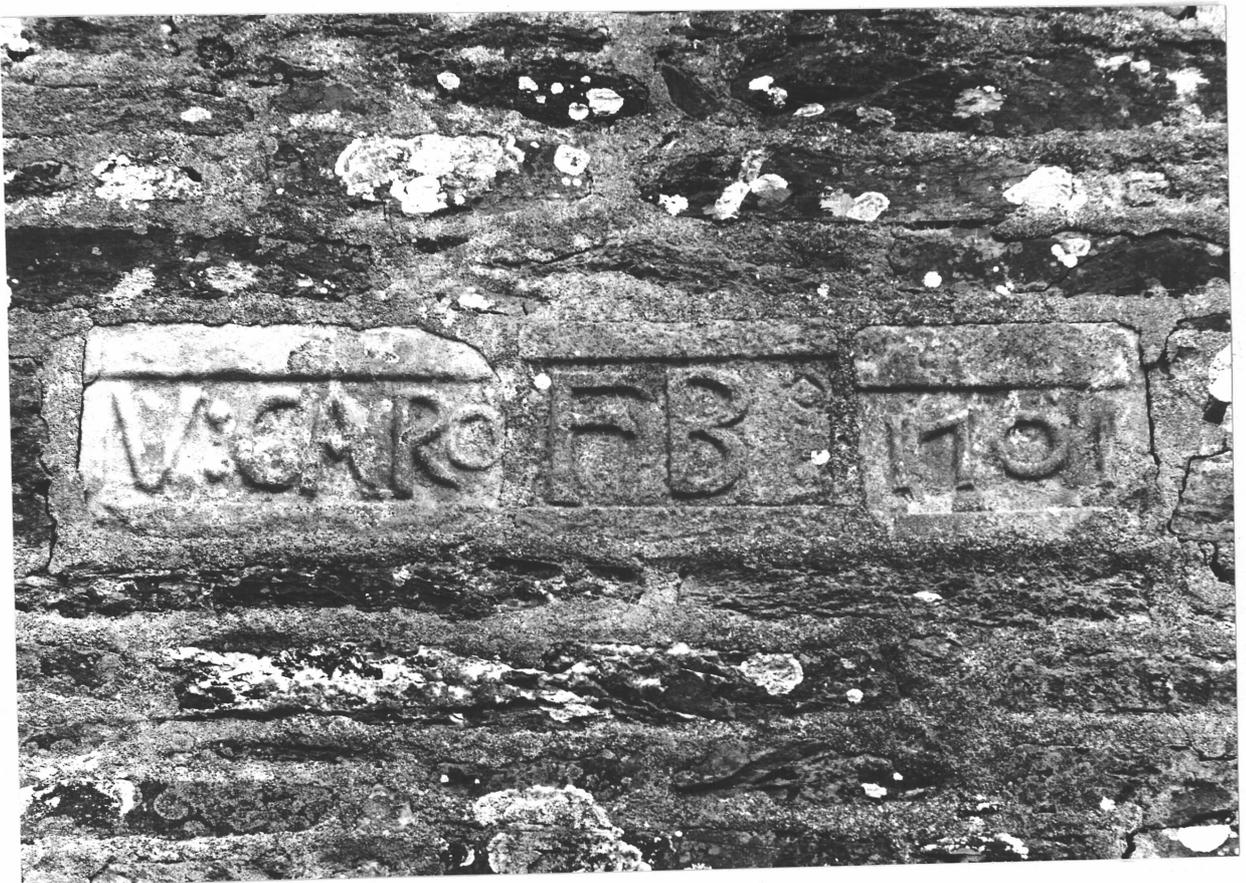
Fig. 5

Façade Ouest : détail de l'inscription au-
dessus de la porte

Sur la façade Ouest, au centre de l'avant-corps :

V : CARO F B I70I (cf. photo).

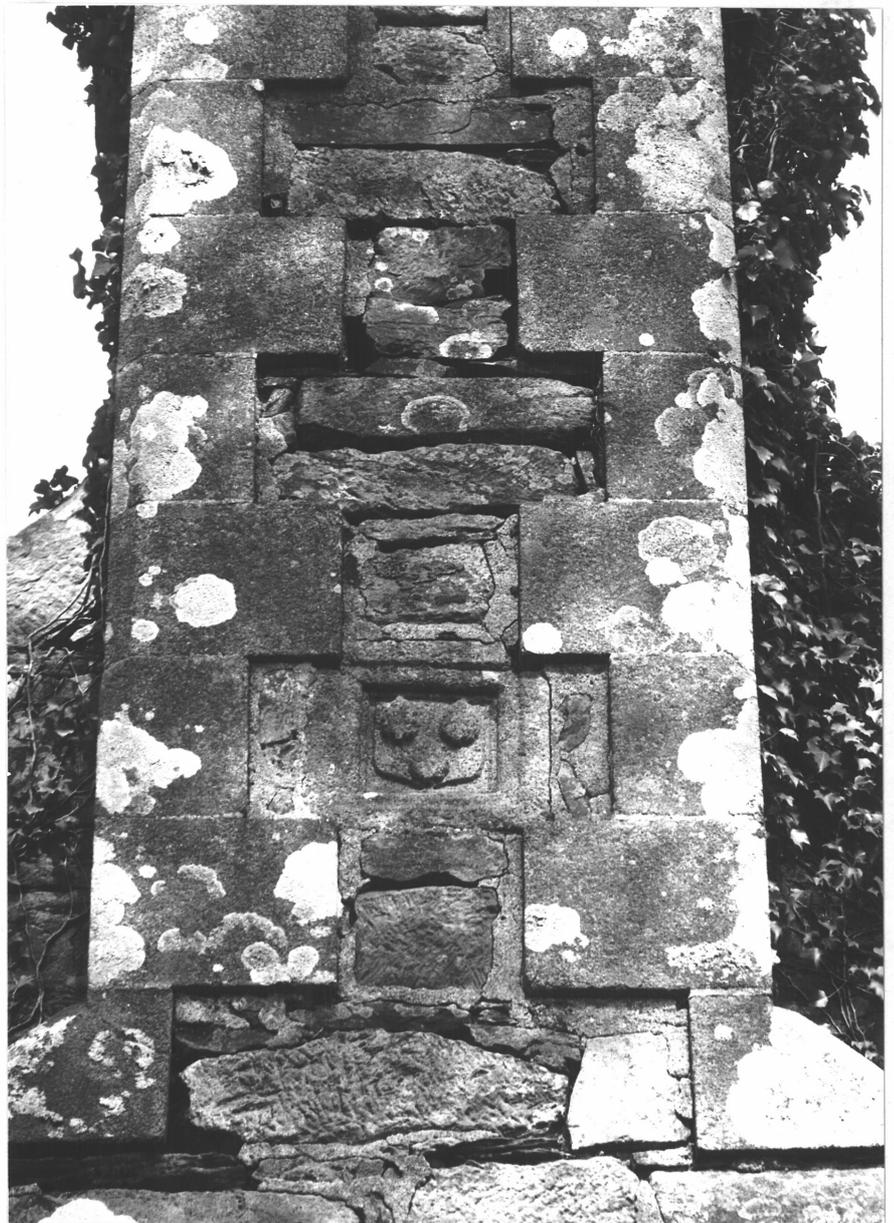
Fig. 6

Façade Ouest : détail de la souche du clocher, armoiries

A la base de la souche du clocher sur la face Ouest écu portant trois pommes de pin, la pointe en haut 2.1. (cf. photo).

Il s'agit des armes de TRESIGUIDY "D'or à trois pommes de pin de gueules, les pointes en haut".

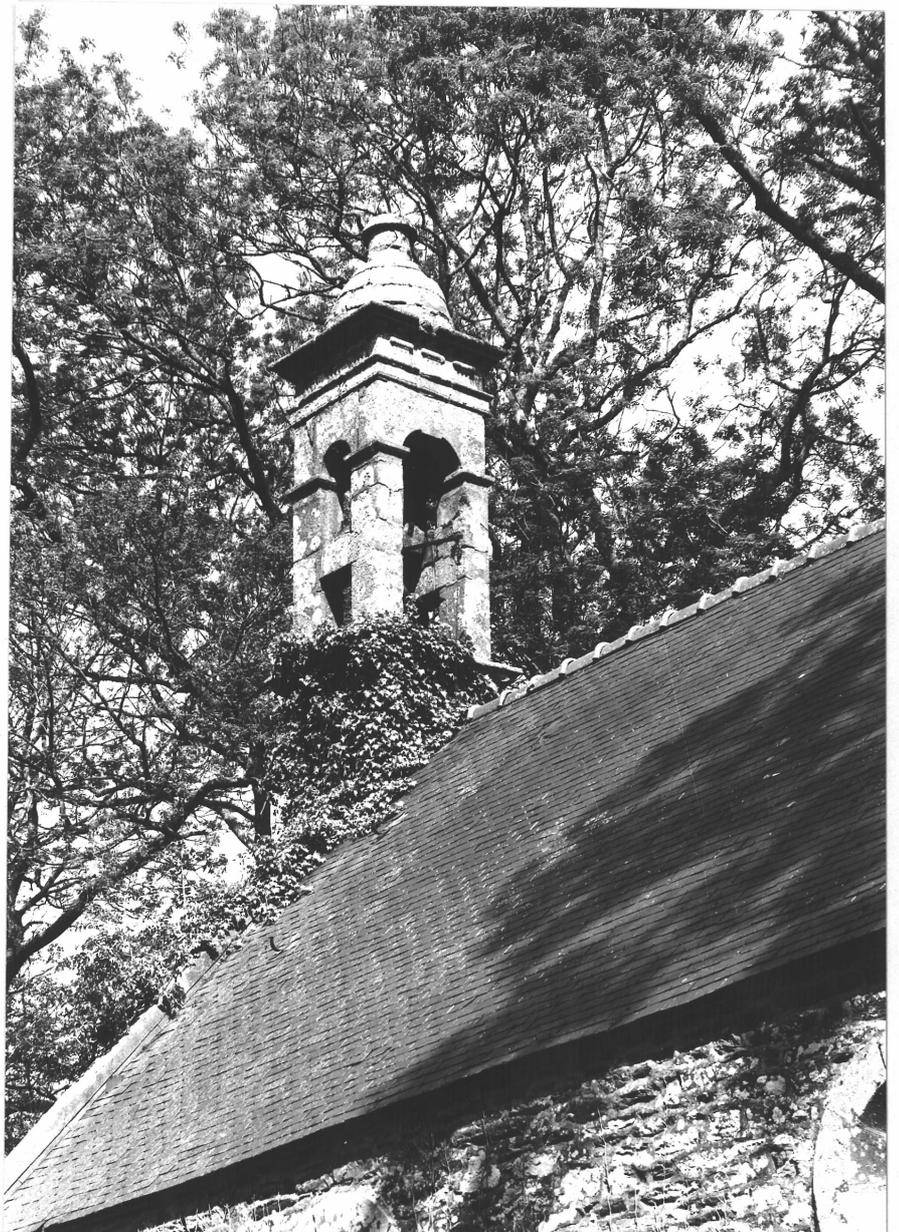
Fig. 7

Clocher : vue d'ensemble prise du Sud-Est

La souche parallélépipédique du clocher s'élève au nu de cet avant-corps et s'appuie en partie au sommet du pignon Ouest. Sur la face Ouest : écu historié (cf. Annexe et photo). Corniche en doucine droite portant le clocher percé sur ses quatre faces d'une baie libre en plein-cintre, à clef pendant à l'Ouest et à l'Est; traverse monolithe au Sud et au Nord; piédroits traités en pilastres à imposte; entablement de type dorique amorti d'une flèche en dôme tronquée.

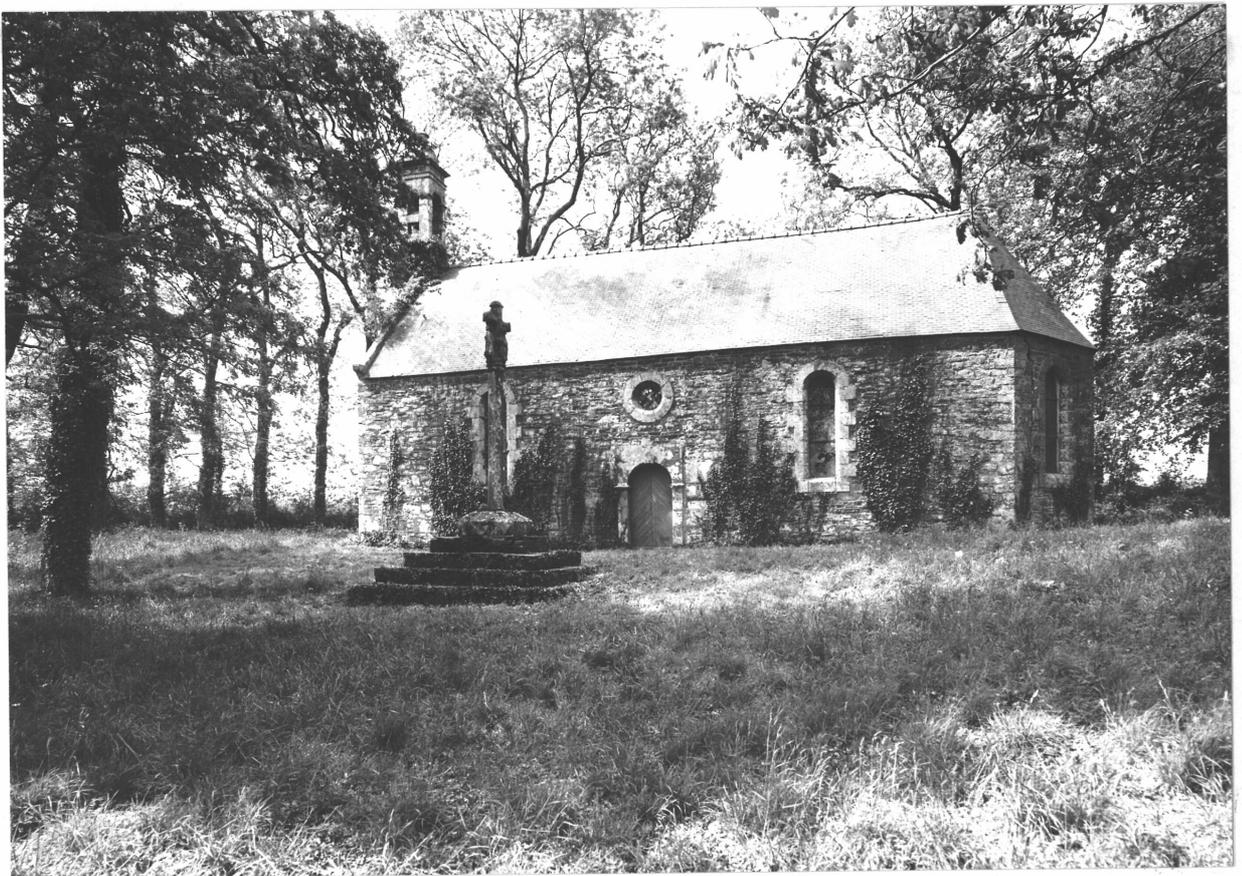
Fig. 8

Façade Sud : vue d'ensemble

Porte axiale à arc en plein-cintre à clef pendante en mître reposant sur des impostes moulurées couronnant des piédroits à base moulurée traités en pilastres. Elle est surmontée d'un oculus à encadrement saillant ébrasé, et encadrée symétriquement de deux hautes et étroites fenêtres à arc en plein-cintre, à encadrement saillant ébrasé et à appui taluté.

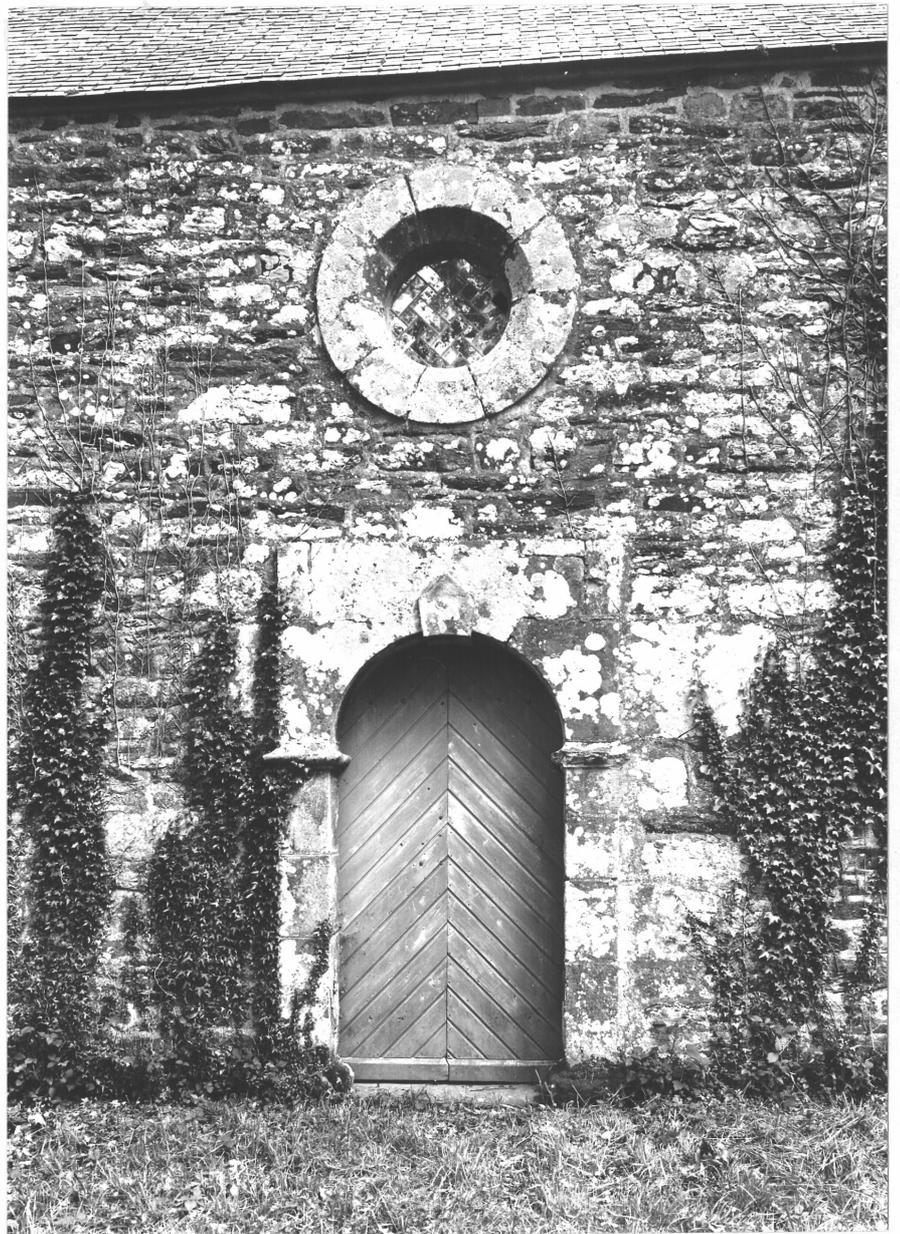
Fig. 10

Façade Sud : porte et oculus, détail

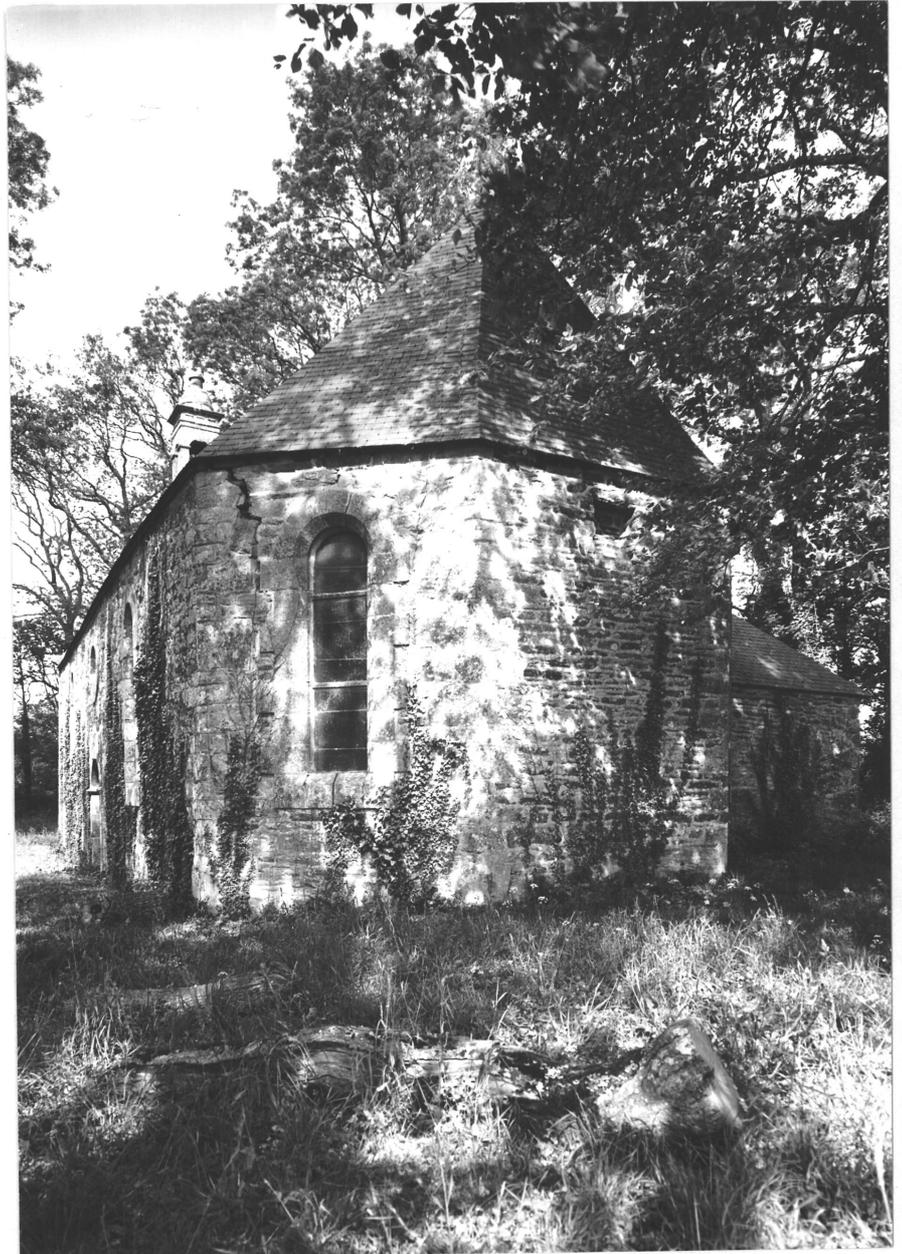
Fig. 11

Chevet : vue d'ensemble

Chevet à trois pans.

Pans Sud-Est et Nord-Est percé d'une fenêtre identique à celles des façades Nord et Sud. Le pan Nord-Est porte des traces de reprises dans l'appareillage (réduction de l'ouverture). Pan central percé sous l'égoût du toit d'une niche carrée peu profonde.

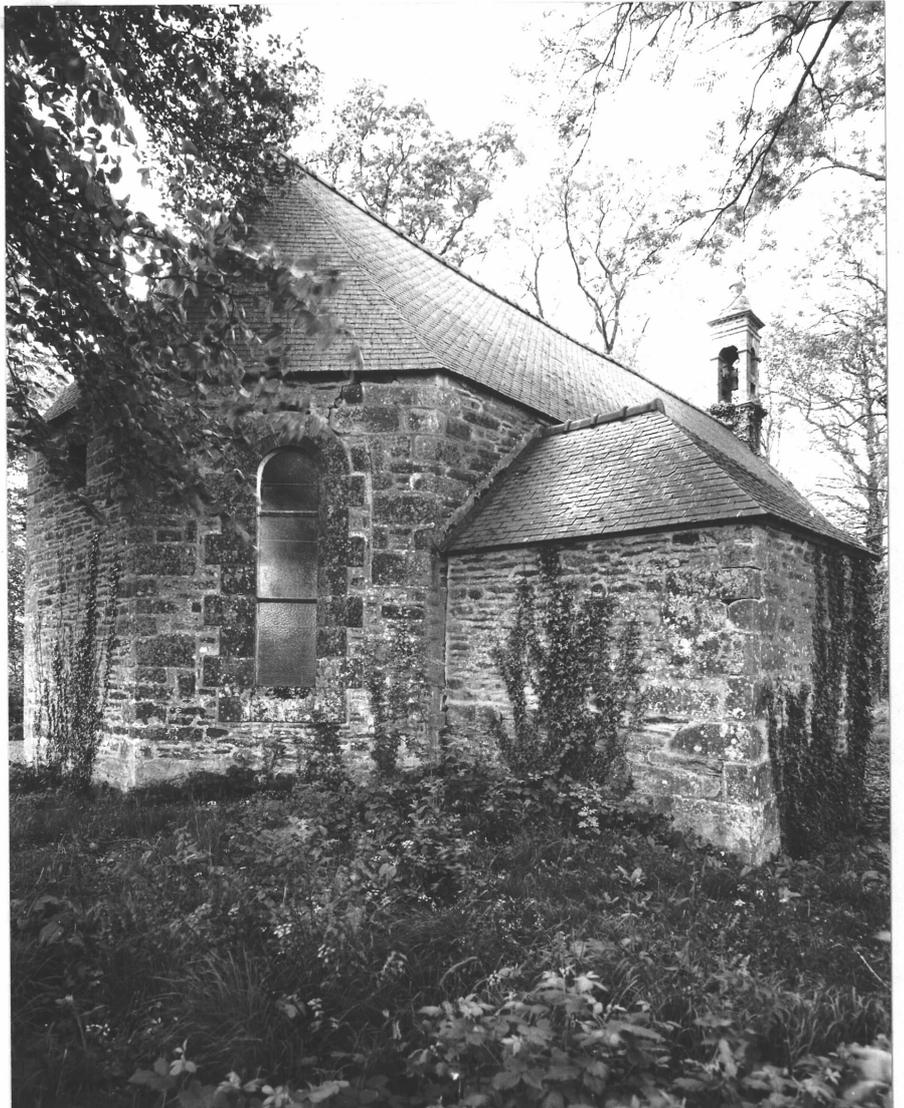
Fig. 12

Façade Nord : chœur et sacristie

À l'Est, sacristie dont les trois faces sont aveugles et portent une corniche de bois sous l'égoût du toit.

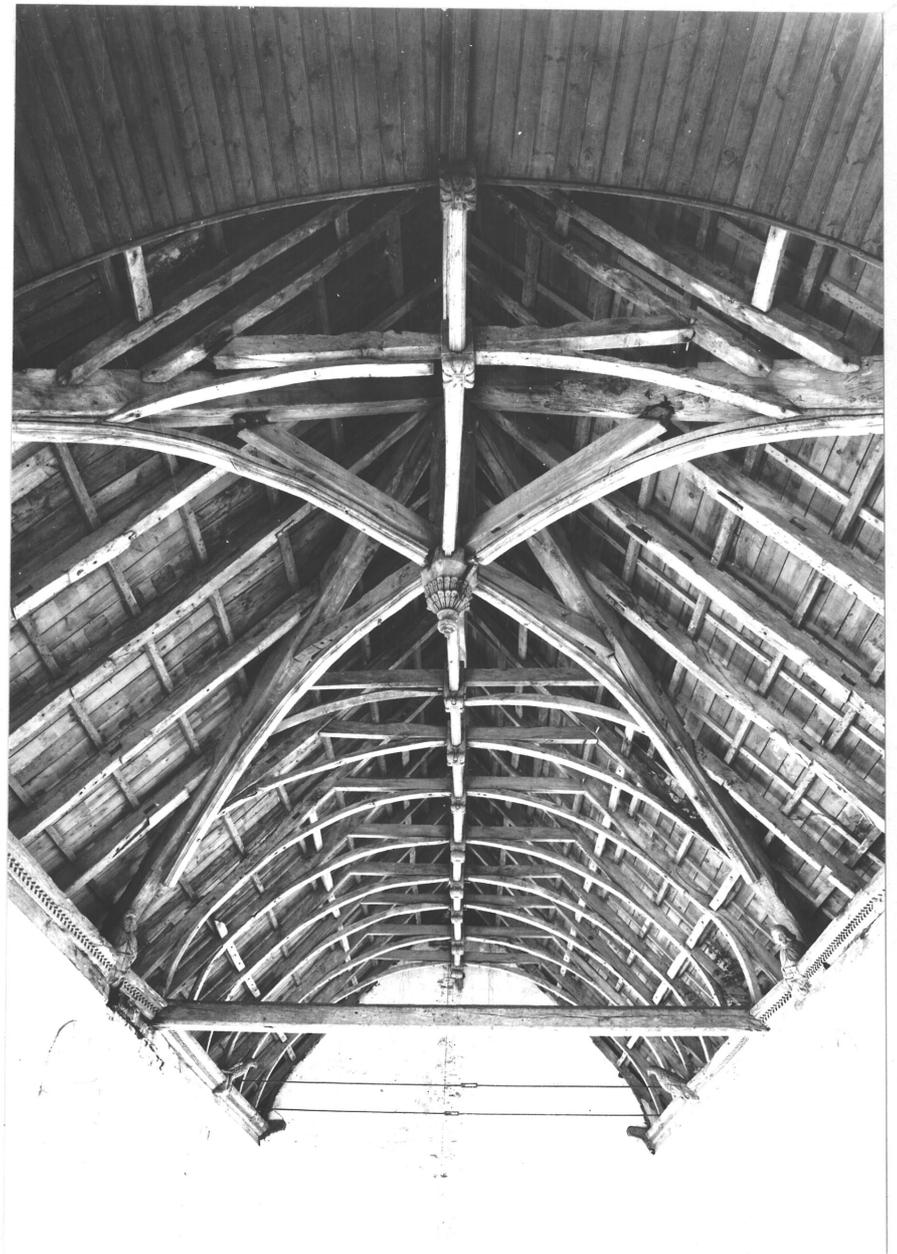
Fig. 17

Charpente, détail de la croisée

Avant le chœur, couverture de croisée à poinçon, chevrons de noue retombant sur des blochets figurés (cf. sous-dossier) et entrains retroussés. Mortaises visibles dans les chevrons.

Croisée : transept dans édifice antérieur. Croisée de charpente nef recouverte avec chevrons provenant d'ailleurs (croisée par ex.).
