CHATEAULIN

Kerluhan

Eglise dite Chapelle Notre-Dame

## I- HISTORIQUE

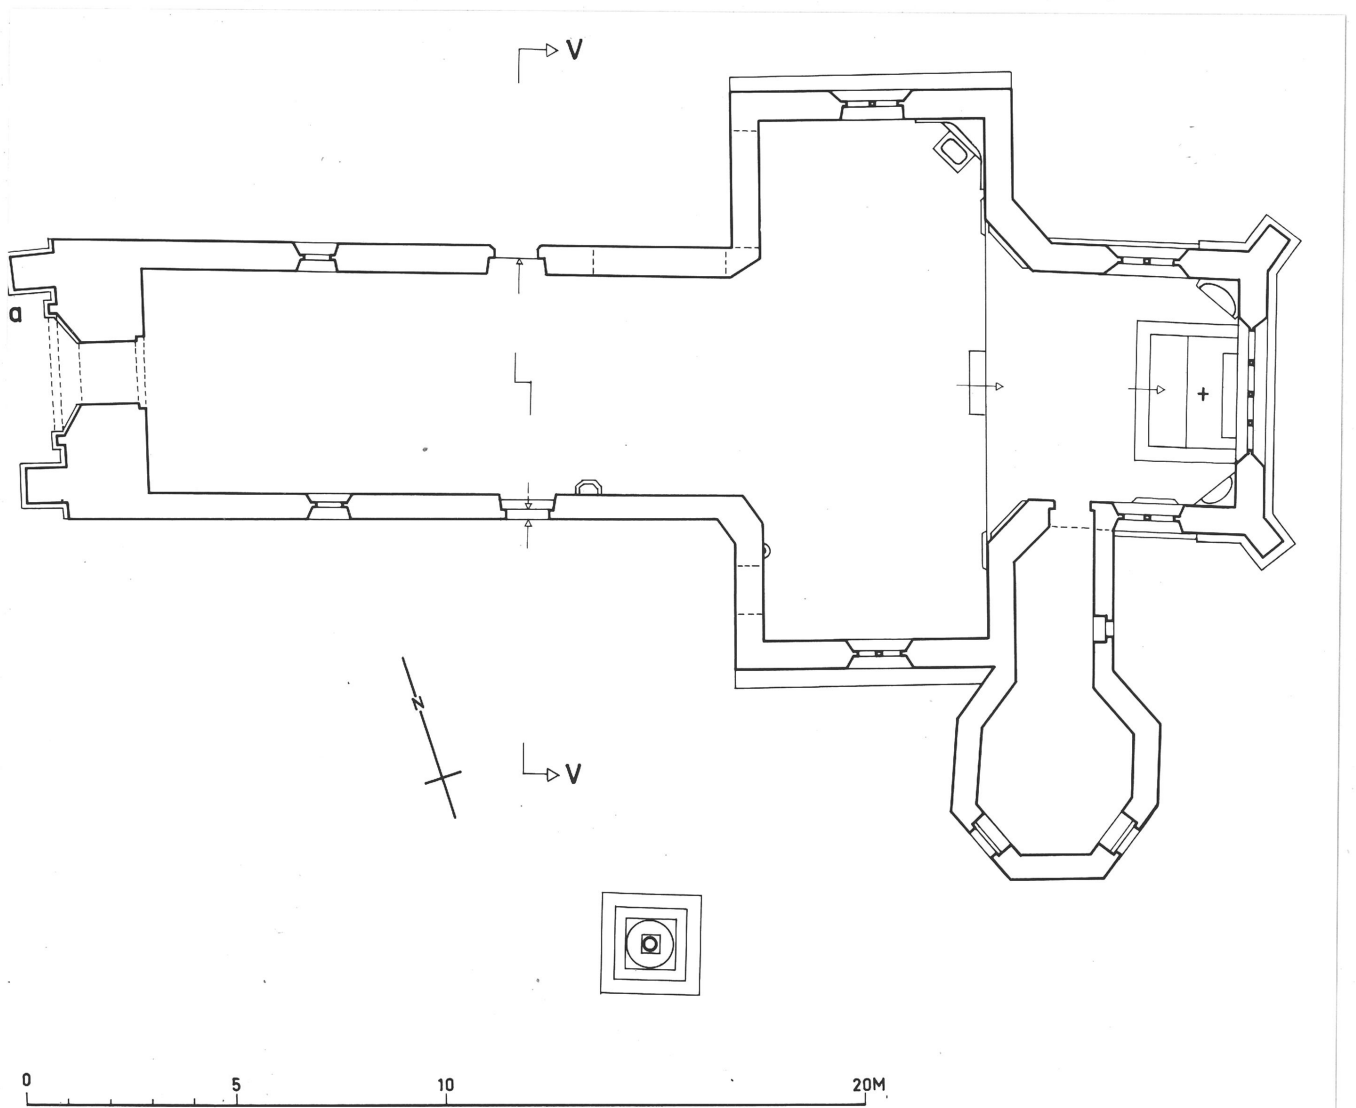
| Pl. I | Plan | 78.29.945 N |

Chapelle en croix latine orientée, à croisée en pans coupés et terminée par un chevet plat monumental à contreforts très saillants. Contre l'angle Sud-Est du bras Sud du transept, sacristie octogonale hors-oeuvre, précédée d'un couloir dans l'angle Sud-Ouest du chœur.

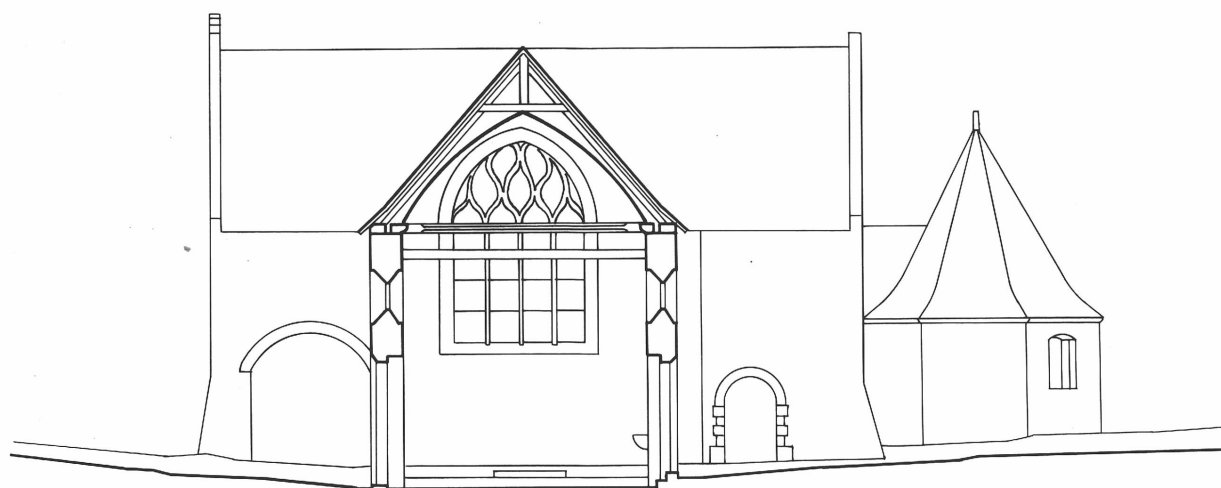
COUPE TRANVERSALE VV

Vaisseau longitudinal et vaisseau transversal couverts d'un lambris en berceau brisé. Les berceaux de couverture des deux vaisseaux se pénètrent perpendiculairement sur la croisée formant une fausse-voûte d'arêtes. Poutre de gloire sur tirant à engoulants à l'extrémité Est de la nef (cf. sous-dossier).

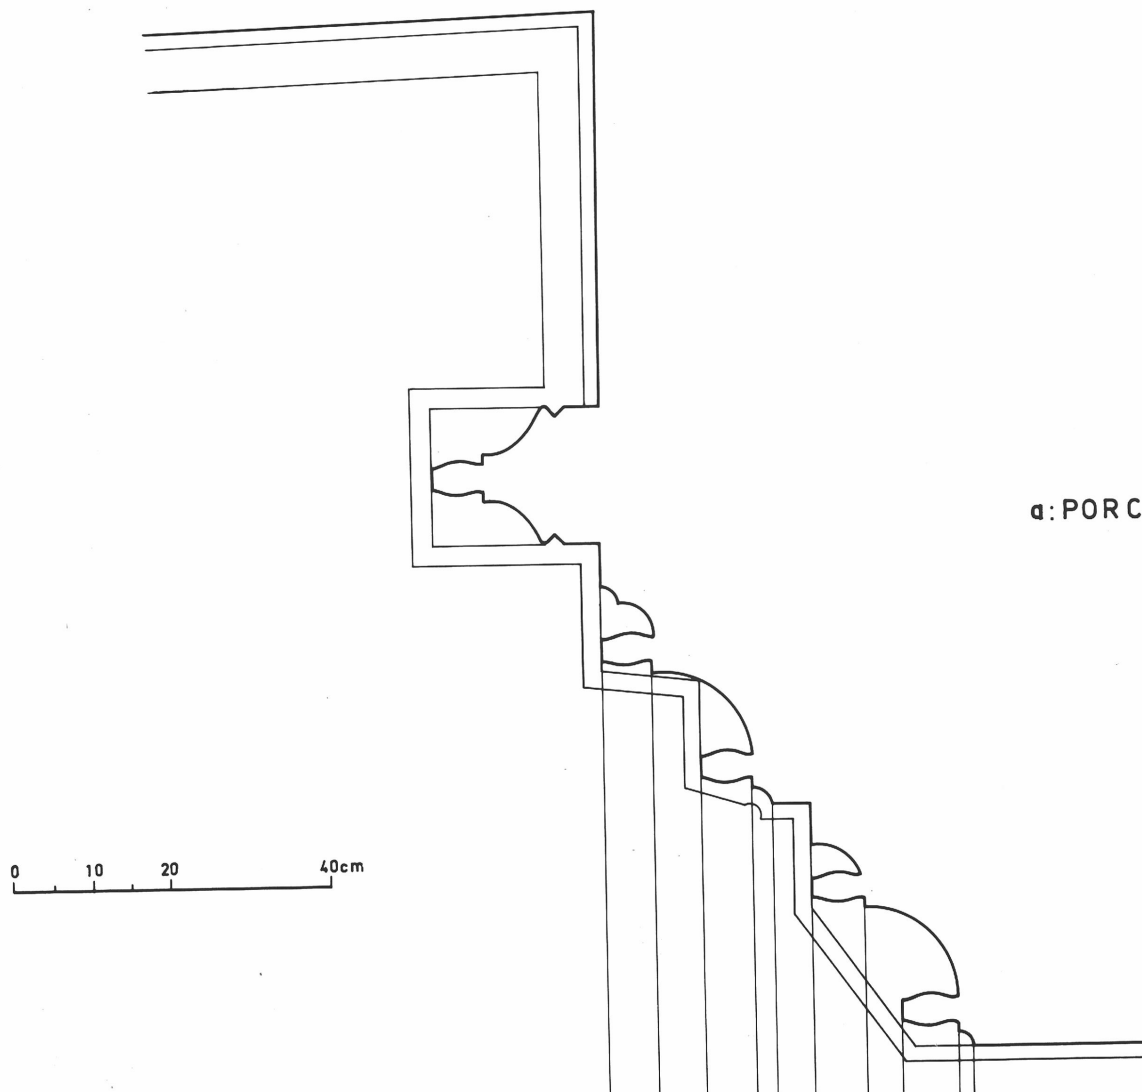
a: PORCHE OUEST

Porte axiale à arc brisé, à ébrasement très large profondément mouluré (cf. relevés graphiques); l'arc est souligné par une archivoltte en accolade à crochets et fleuron terminal pénétrant dans deux pilastres à 45° amortis par des consoles dont la mouluration se continue sur le nu du mur. Les rampants du pignon sont assisés en sifflet avec, au Sud, une crossette figurée d'un lion et des traces de crochets (cf. photo), au Nord une crossette à crochet; ils sont terminés par une volute au niveau d'un larmier qui, fermant le pignon, forme la base du clocher. Celui-ci qui s'élève au nu du mur est à trois niveaux :

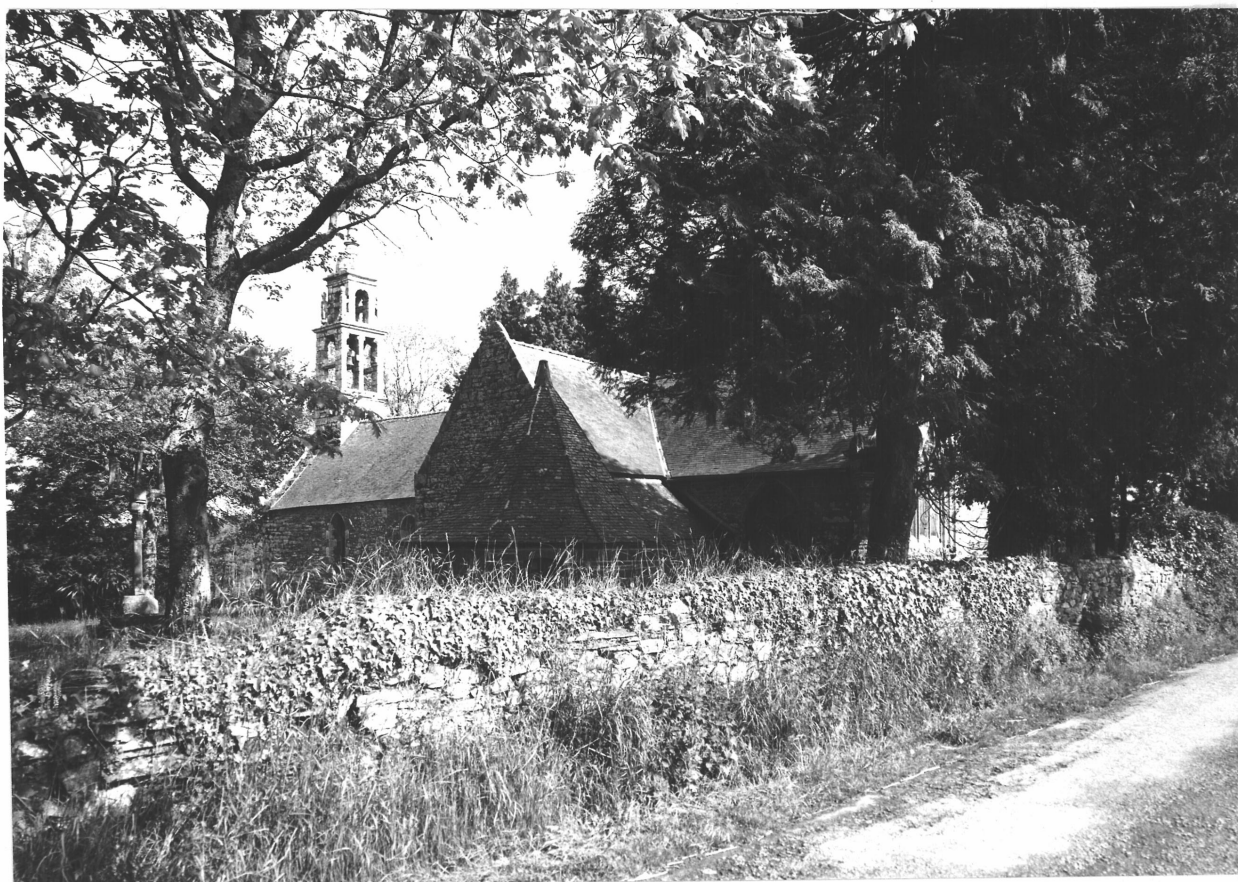
Fig. 5

Façade Ouest : vue d'ensemble

Mur-pignon contre-buté par deux contreforts encadrant une porte axiale, et couronné d'un clocher.

Contreforts droits très saillants, à empattement et larmier moulurés (larmier du contrefort Sud orné d'un ange en faible relief) se continuant sur le nu du mur, à retraite talutée, et couronnés d'un chaperon taluté à ressaut et larmier mouluré portant deux petits contreforts (?) tronqués.

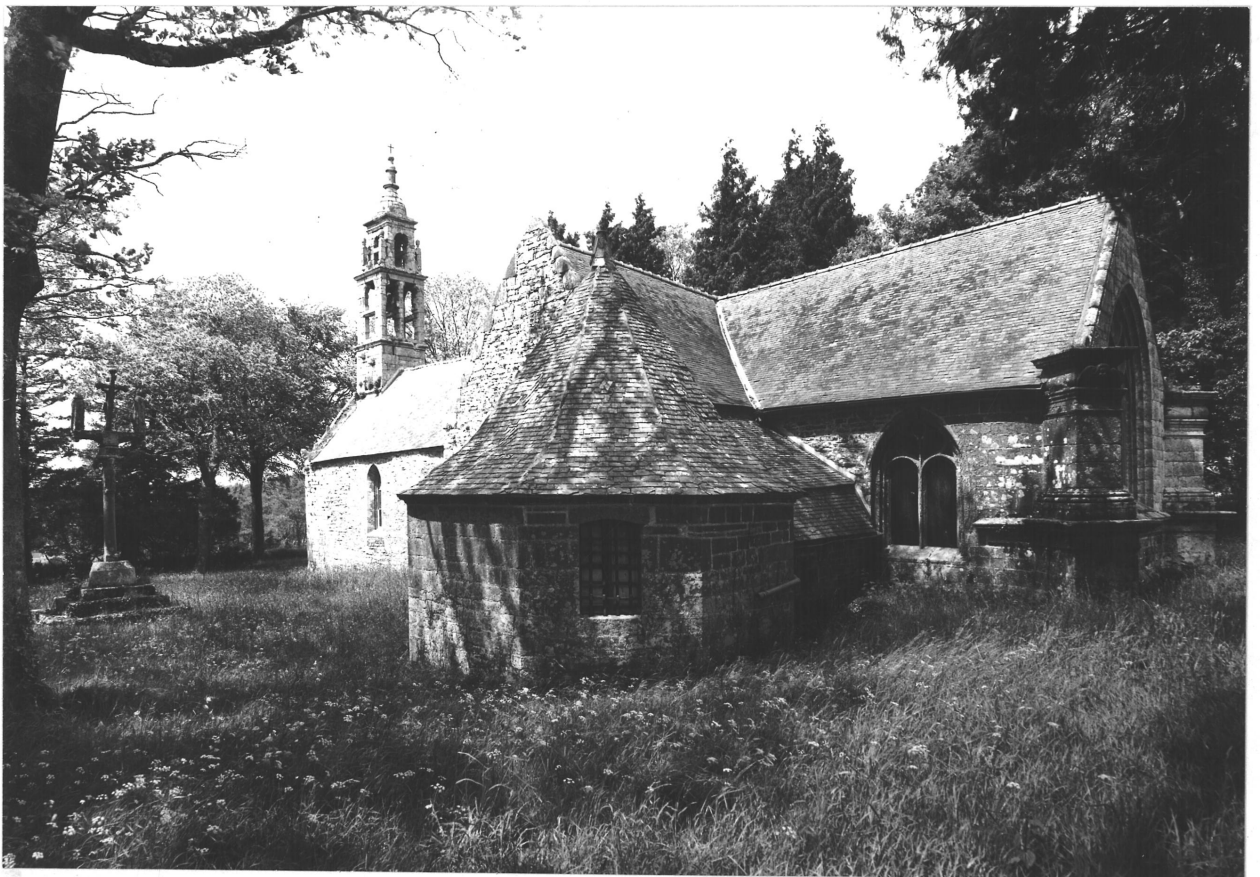
Fig. 14

Façade Sud, sacristie : face Sud-E<sup>st</sup>

Contre l'angle Sud-Est, sacristie polygonale à corniche moulurée; pans Sud-Est et Sud-Ouest percés d'une fenêtre à arc segmentaire; grille visible au Sud-Est, arrachée au Sud-Ouest; inscriptions (cf. annexe) de part et d'autre de la fenêtre Sud-Ouest.

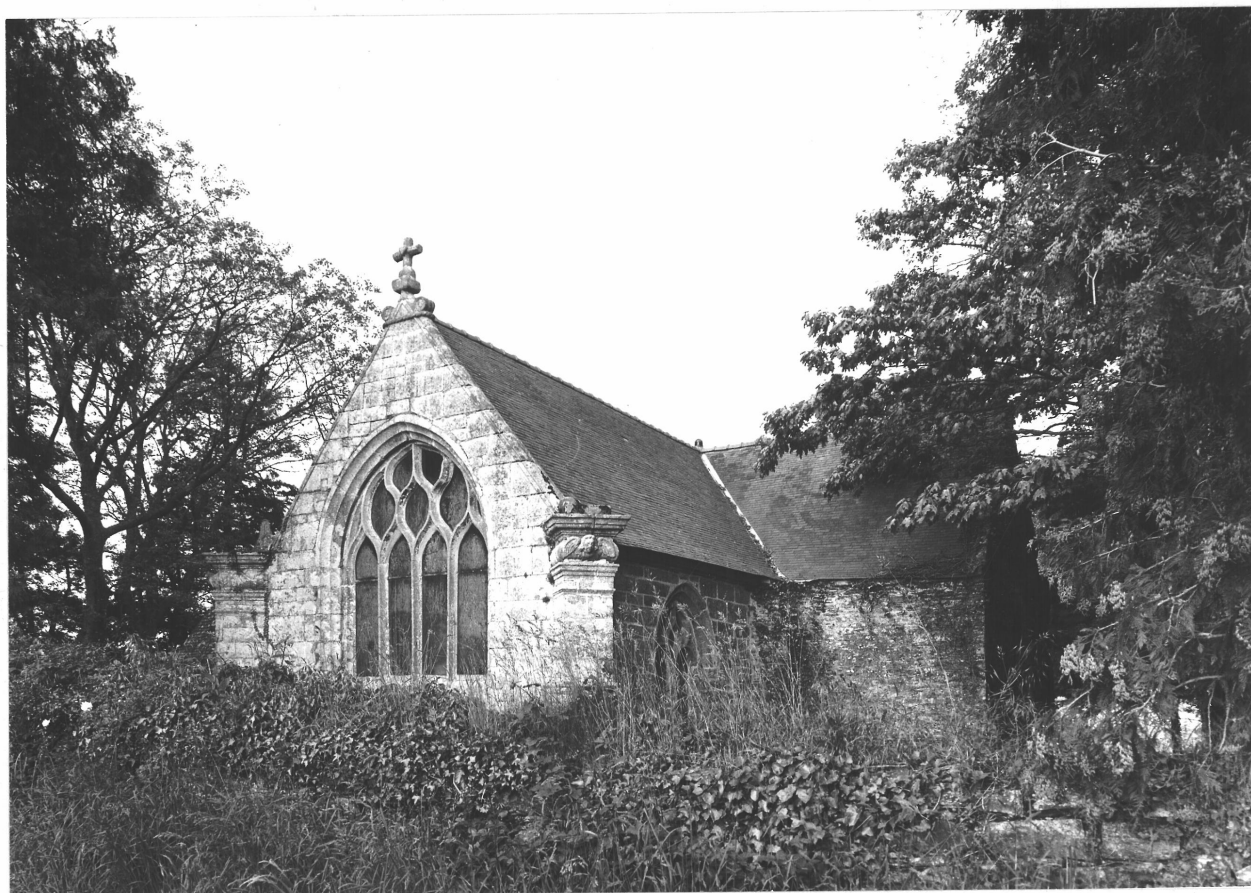
Fig. 18

Chevet : vue d'ensemble

Mur-pignon contrebuté par deux contreforts angulaires sur un socle à empattement et corniche très saillante moulurés, couronnés par un entablement à frise bombée dont une face est ornée d'une tête d'ange aux ailes déployées (cf. photo). Fenêtre axiale à arc brisé, ébrasement mouluré et appui taluté; remplage : quatre formes à arc brisé et cinq soufflets. Inscription à droite de la fenêtre (cf. Annexe). Rampants de pignons moulurés, amortis d'une croix de pierre décorée d'un coeur et encadrée de deux volutes liées par une cordelette.

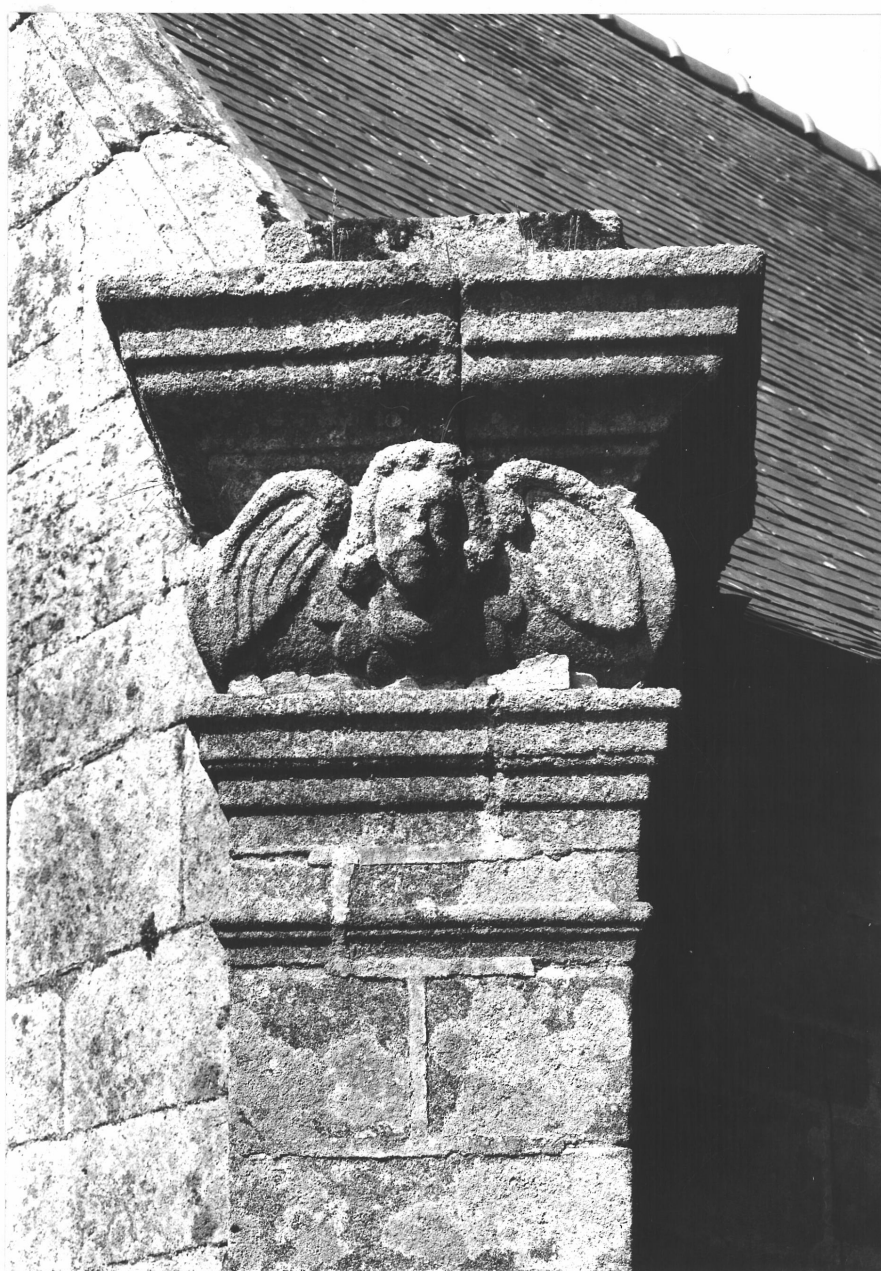
Fig. 20

Chevet : détail du sommet du pignon

Le chevet est reconstruit en 1725, mais en conservant la maîtresse-vitre de style flamboyant, à noter le détail de la cordelette enserrant la pointe du pignon, que l'on trouve à Notre-Dame de Châteaulin en 1722. Toujours dans la première moitié du 18ème siècle, on construit, en 1734, une sacristie sur le modèle de celle de St Idunet de Châteaulin, et qui s'inscrit dans la série nombreuse de ces petits édifices du début du 18ème siècle dans la région. On peut aussi rattacher à cette campagne, le clocher non daté, dont l'ensemble paraît cependant hétéroclite (la base serait plutôt de la deuxième moitié du 17ème siècle).

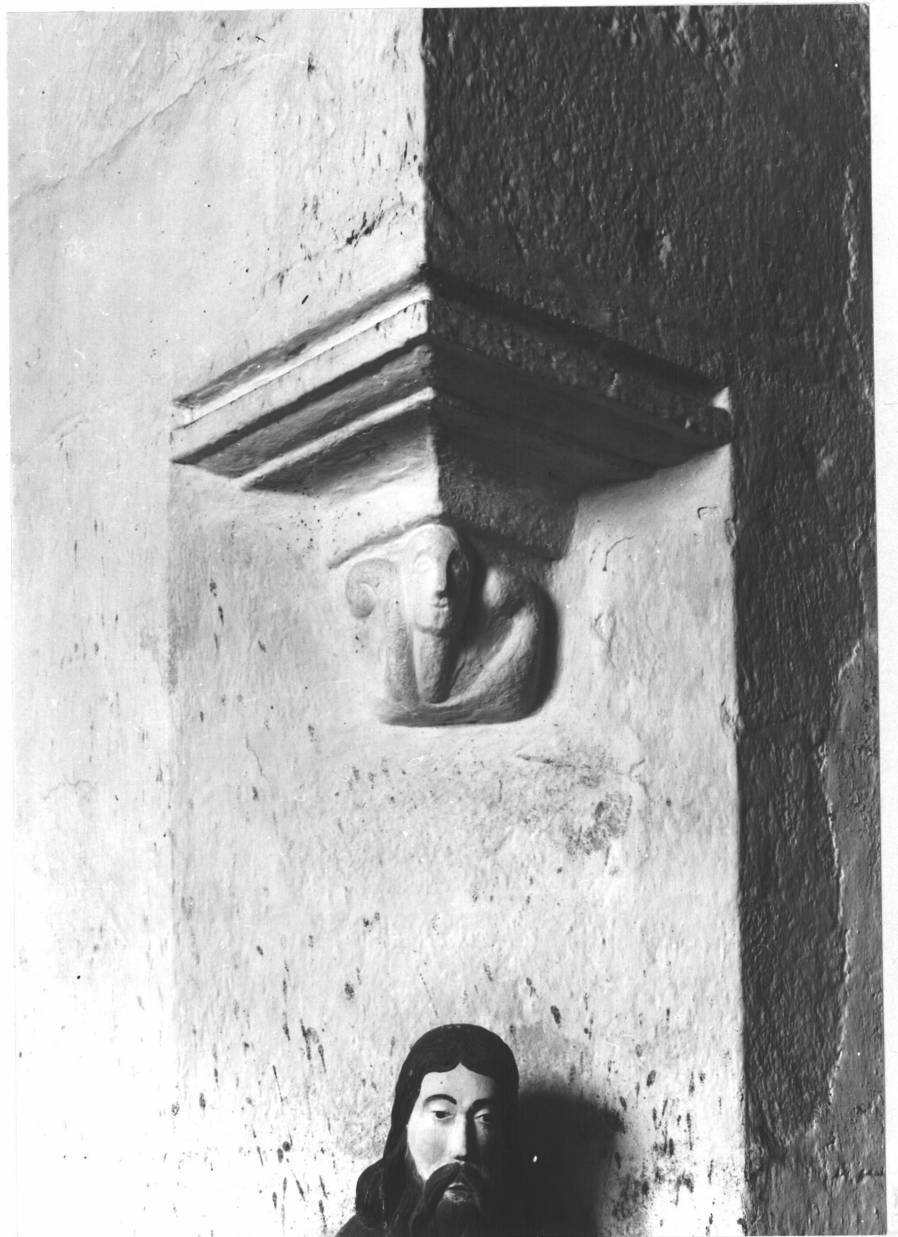
Fig. 29

Croisée du transept : détail  
de l'angle Sud Est

Les angles abattus de la croisée ont une base en empattement mouluré et un couronnement adouci par des moulurations complexes sur culots figurés (cf. photos). L'angle Nord-Ouest est occupé par la chaire à prêcher (cf. sous-dossier).

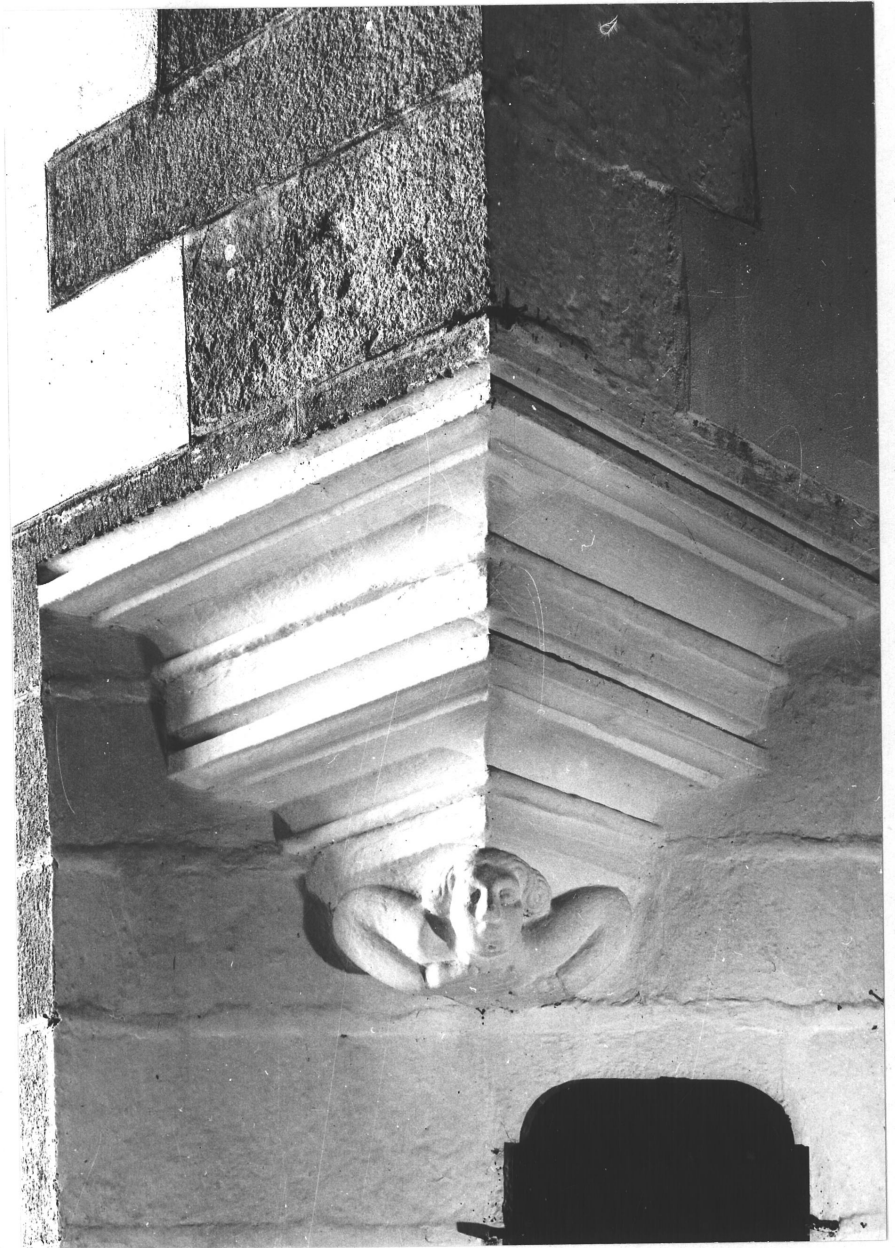
Fig. 30

Croisée du transept : détail de  
l'angle Nord Est

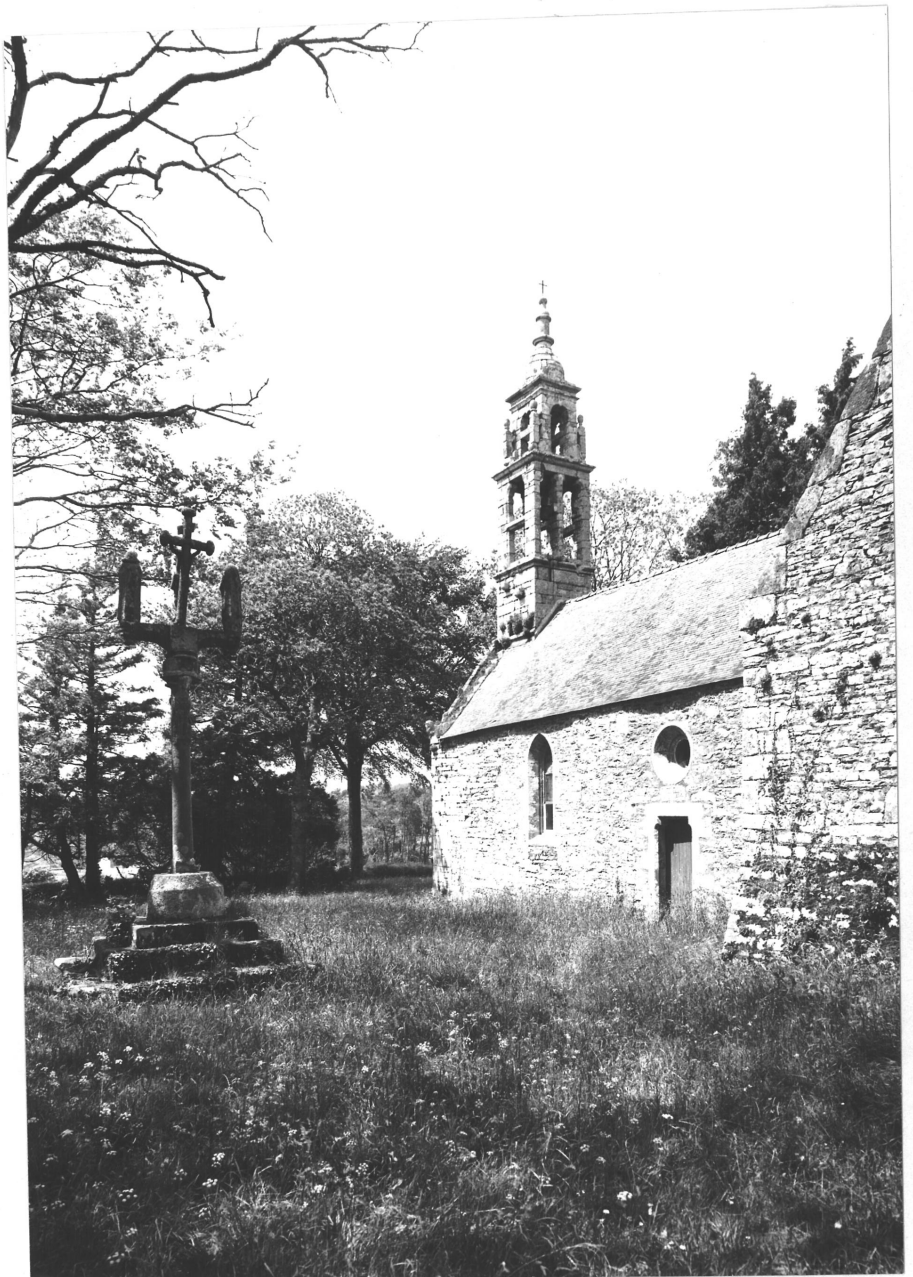
Fig. 32

Croix : vue d'ensemble de la face Ouest

Structure : soubassement carré à trois emmarchements, socle de plan circulaire, fût monolithe de section circulaire sculpté de deux personnages en relief, traverse portant statues et croix sculptée du Christ en croix.
