PLONEVEZ-PORZAY

MOELLIEN

MANOIR

Établi en 8.1967 par Lefort Valentin Depierre

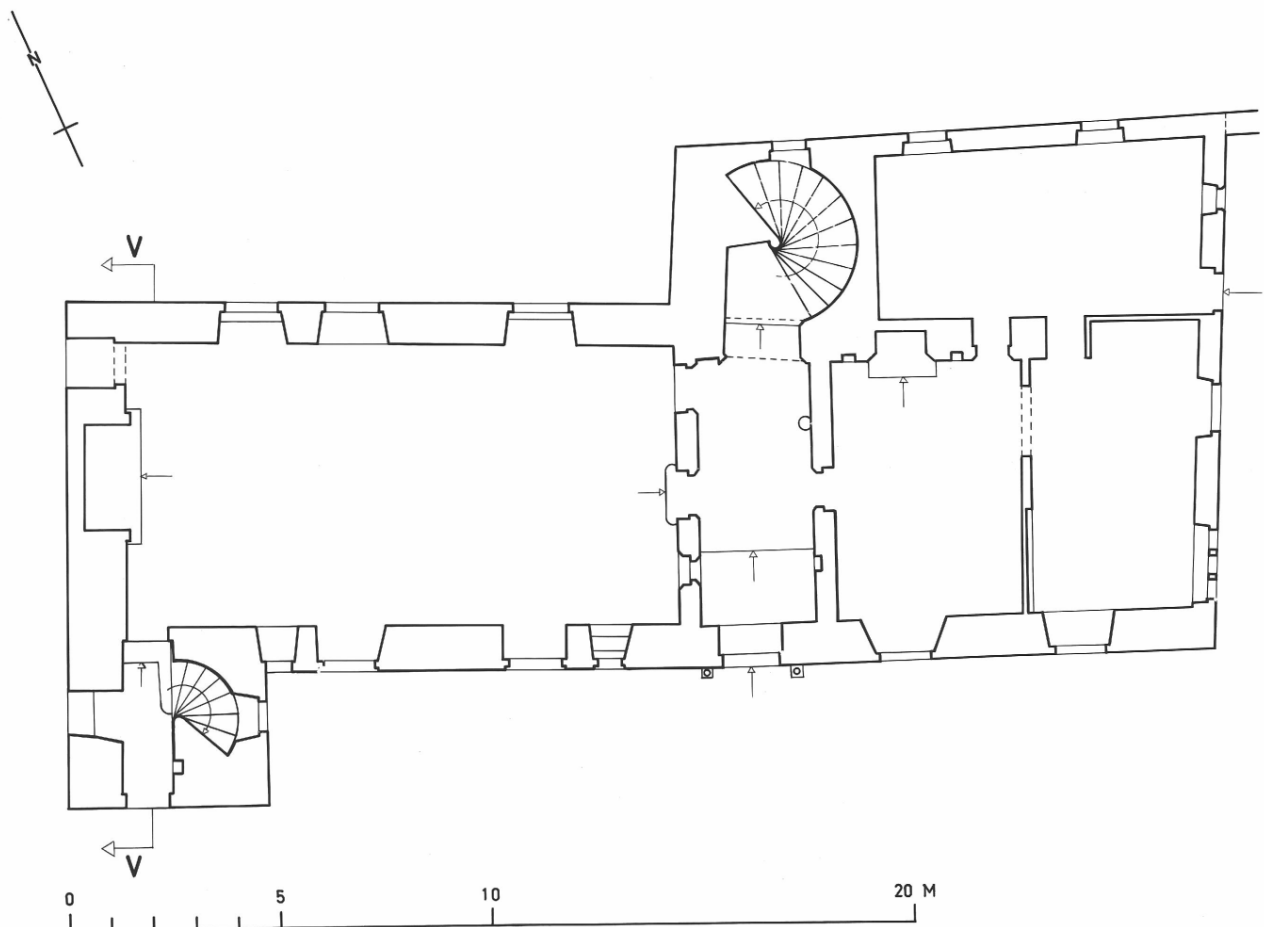
| Pl. I | Plan au sol | 78.29.931 N |

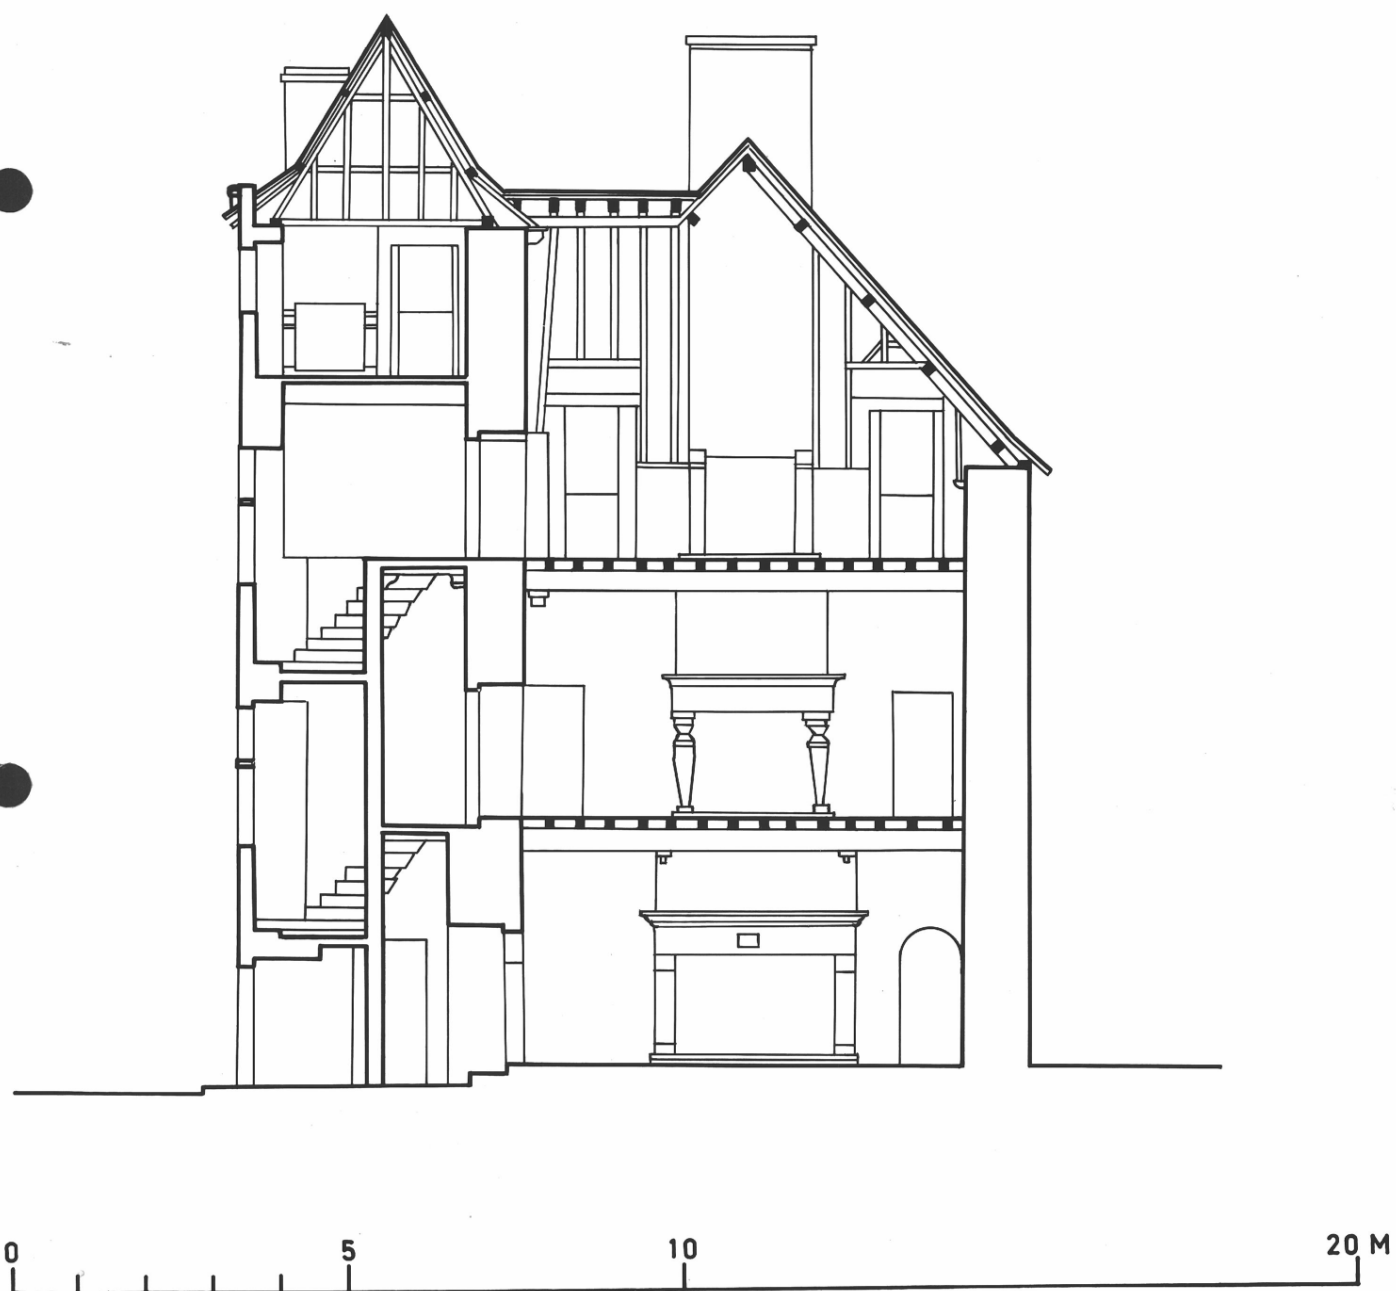
C O U P E V - V

| - II | Coupe transversale | 78.29.932 N |

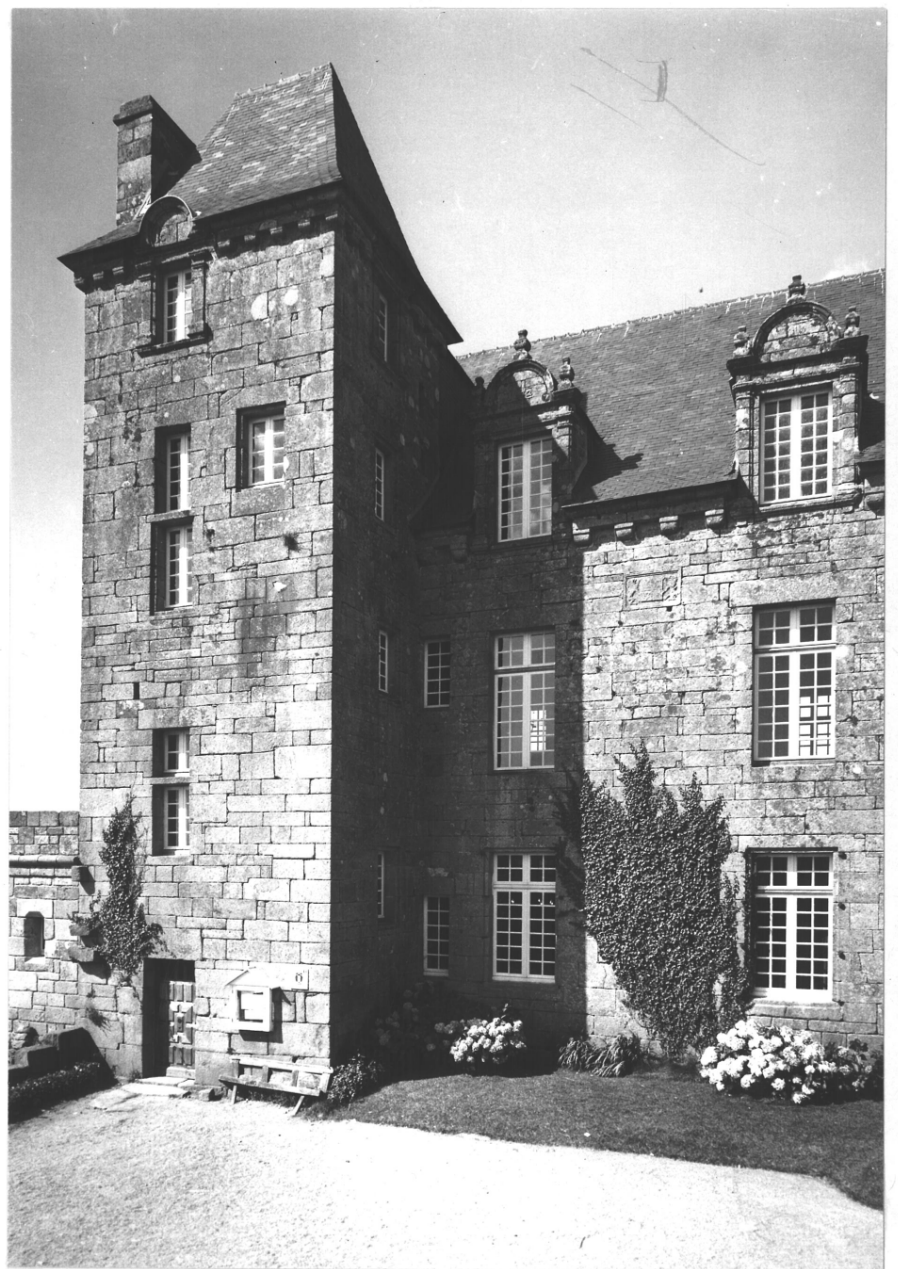
Fig. 18

Vue d'ensemble de la façade Sud de la  
partie Ouest du bâtiment

- Partie Ouest du logis: niveau inférieur par rapport à la tour; pignon aveugle avec, dans la partie supérieure, deux lucarnes à fronton semi-circulaire encadrant une large souche de cheminée.

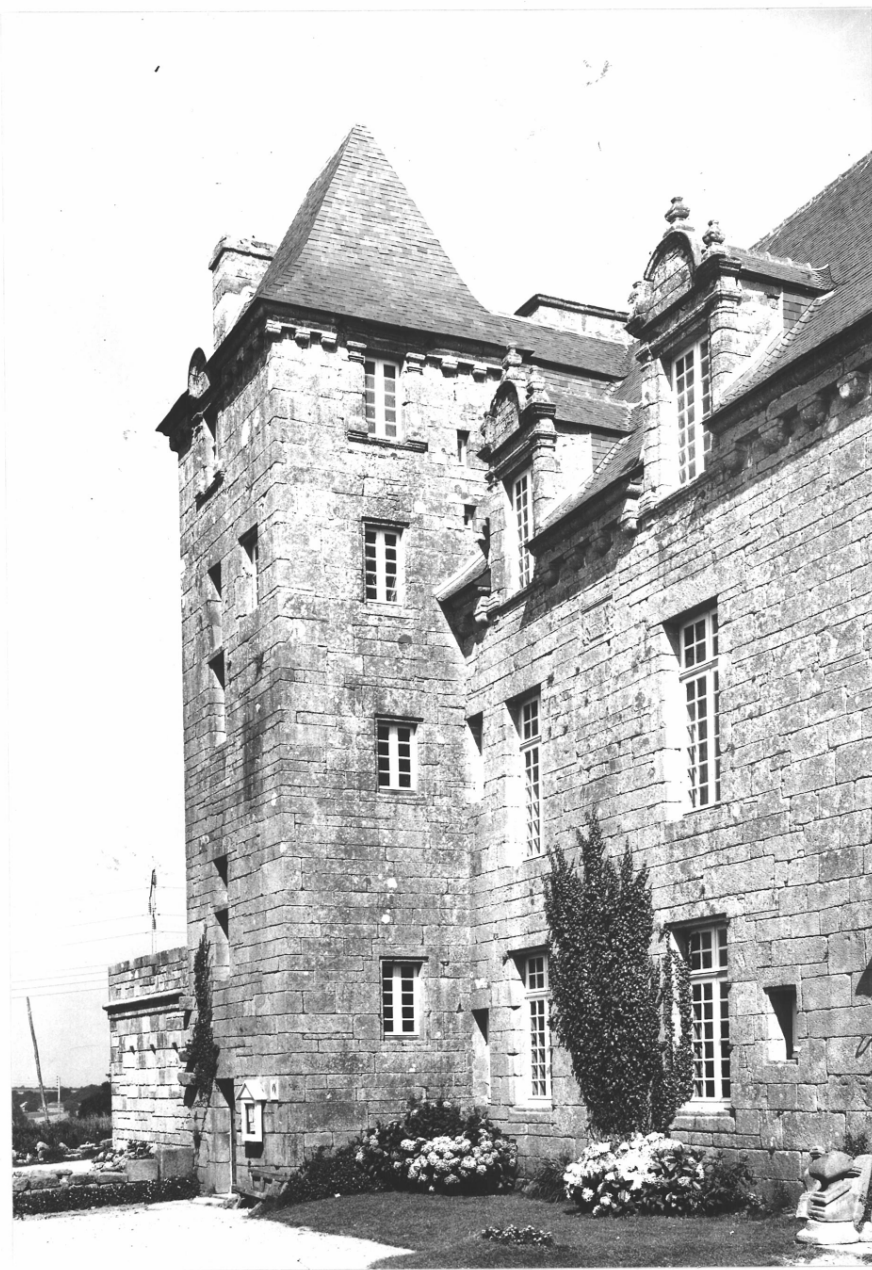
Fig. 19

Face Est de la tour carrée au Sud-Ouest

. Elévation Est de la tour: une travée à quatre baies à feuillures, celle du dernier niveau accostée de pilastres surmontés d'un entablement interrompant la corniche (semblable à celle du corps de logis) qui décore les quatre faces de la tour.

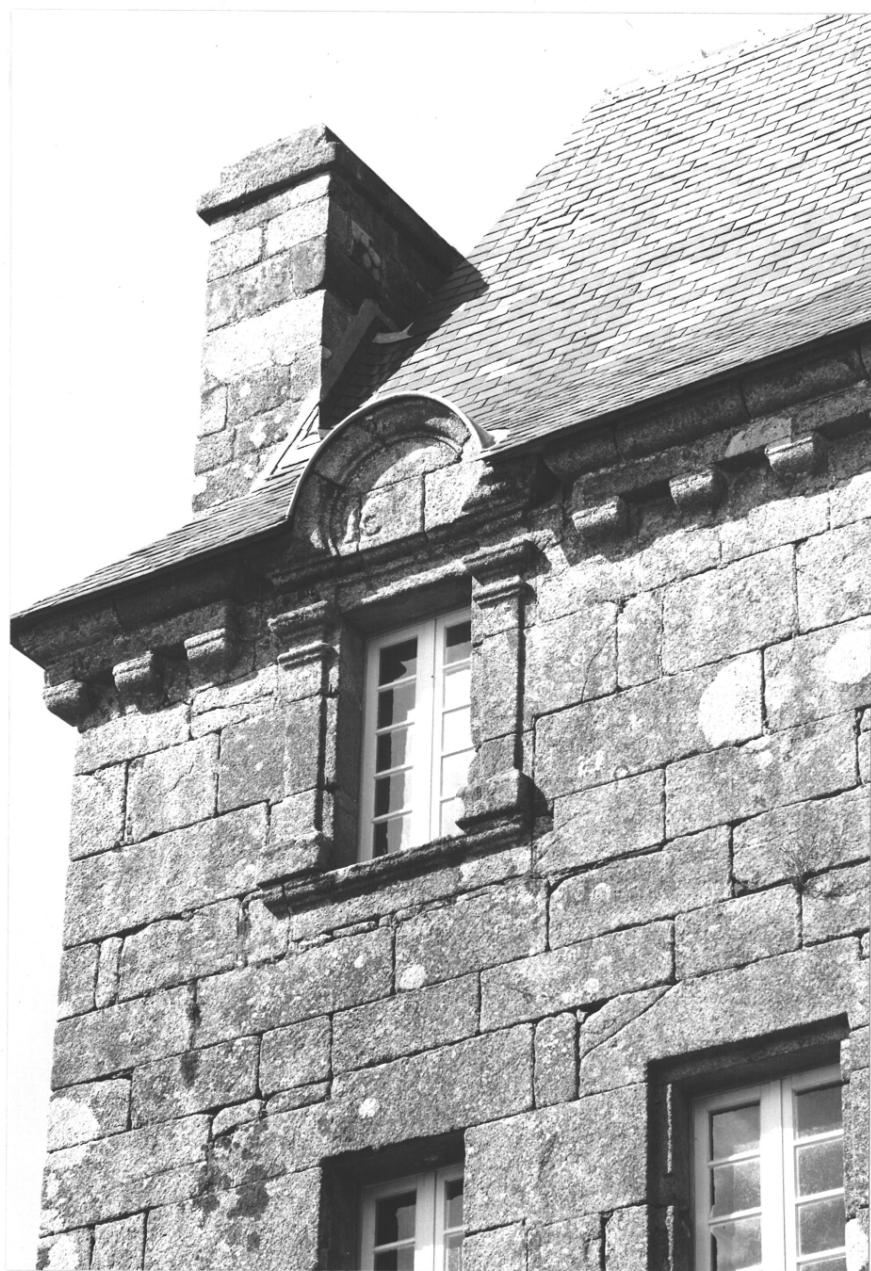
Fig. 20

Détail des ouvertures aux 3<sup>o</sup> et 4<sup>o</sup>  
niveaux, sur la face de la tour au  
Sud-Ouest

. Elévation Sud de la tour: une travée à cinq ouvertures. Porte au rez-de-chaussée donnant accès à l'escalier à vis. Deux ouvertures étroites au deuxième et troisième niveaux séparées par une traverse en granite; au cinquième niveau fenêtre accostée de pilastres et surmontée d'un fronton semi-circulaire interrompant la corniche. Au troisième niveau, ouverture à feuillure désaxée vers la droite.

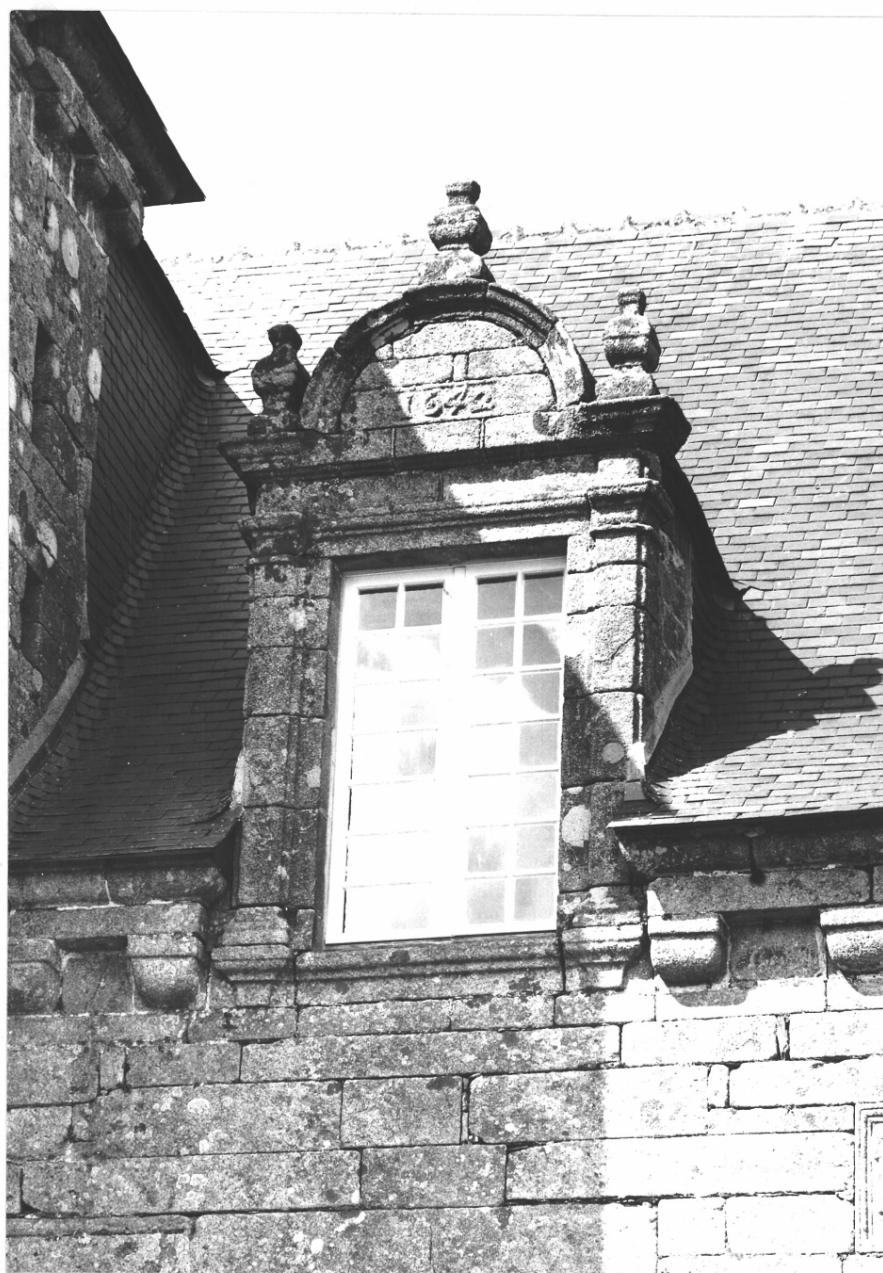
Fig. 22

Lucarne et corniche sur la façade Sud  
de la partie centrale du bâtiment

- Combles: deux fenêtres hautes passantes en lucarne dans l'axe des ouvertures des niveaux inférieurs, interrompant la corniche à gros modillons. Lucarnes identiques accostées de pilastres portant un entablement, surmontés d'un fronton semi-circulaire à trois amortissements. Dans le fronton de la lucarne gauche, date: 1642.

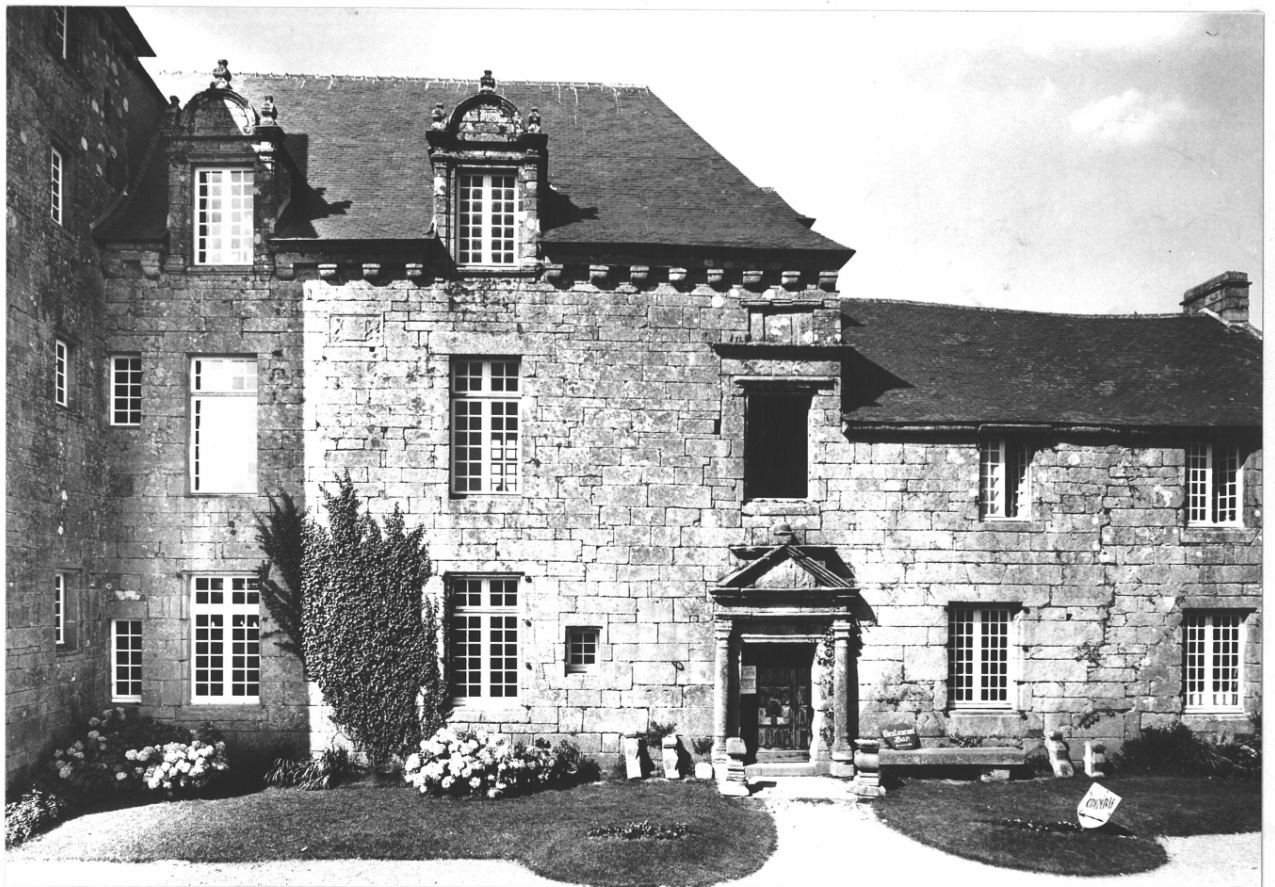
Fig. 23

Vue d'ensemble de la façade Sud des  
parties centrales et Est du bâtiment

. Façade Sud. Façade mutilée dans sa partie Est. Ouvertures ordonnancées.

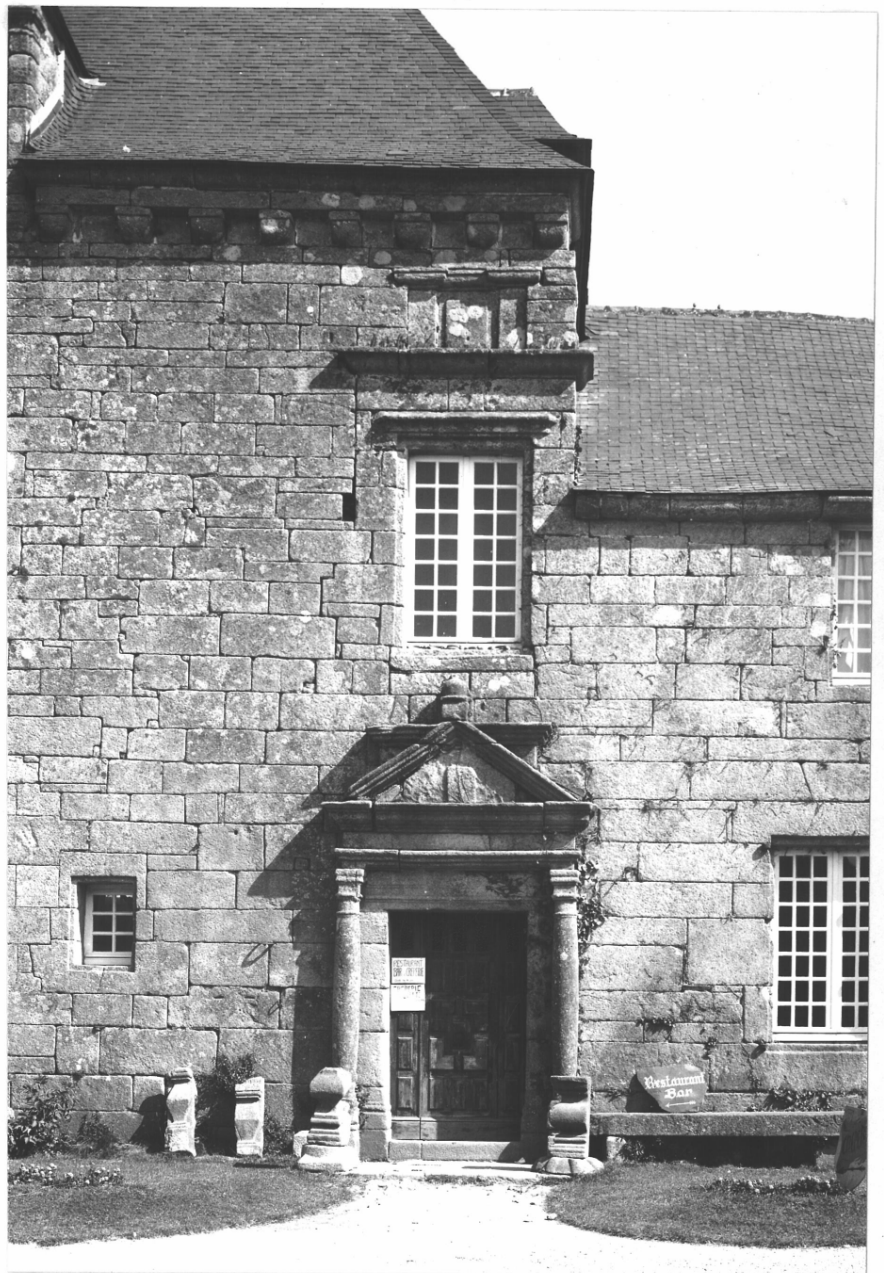
Fig. 24

Porte et fenêtre de la travée centrale  
sur la façade Sud

- Rez-de-chaussée: porte dans l'axe de la façade, accostée de colonnes supportant un entablement surmonté d'un fronton triangulaire; dans le fronton, armoiries portées par des lions affrontés martelées. Au-dessus du fronton, corniche surmontée d'un amortissement mutilé.

- Etage: grandes fenêtres dans l'axe de celles du rez-de-chaussée. Une fenêtre centrale mise en valeur par son décor (entablement, corniche en doucine en retour sur la face Est et petits pilastres de réemploi). Fenêtres de la partie Est plus petites du fait de l'abaissement de ce bâtiment. La corniche en quart-de-rond du bâtiment Est se prolonge au niveau de leur linteau. Entre les deux fenêtres du corps de logis, panneau sculpté de deux animaux affrontés portant des armoiries martelées.

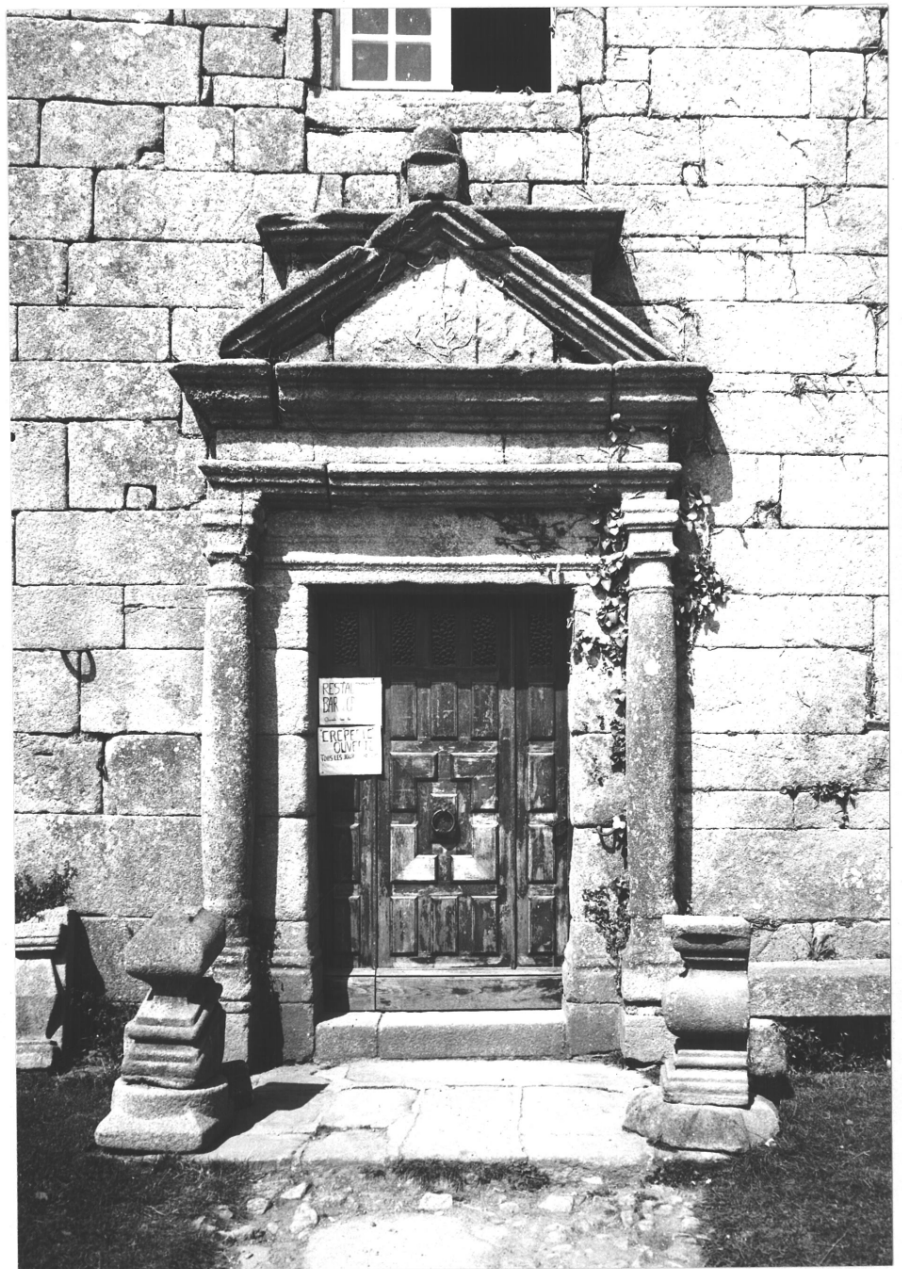
Fig. 25

Détail de la porte de la travée centrale  
sur la façade Sud

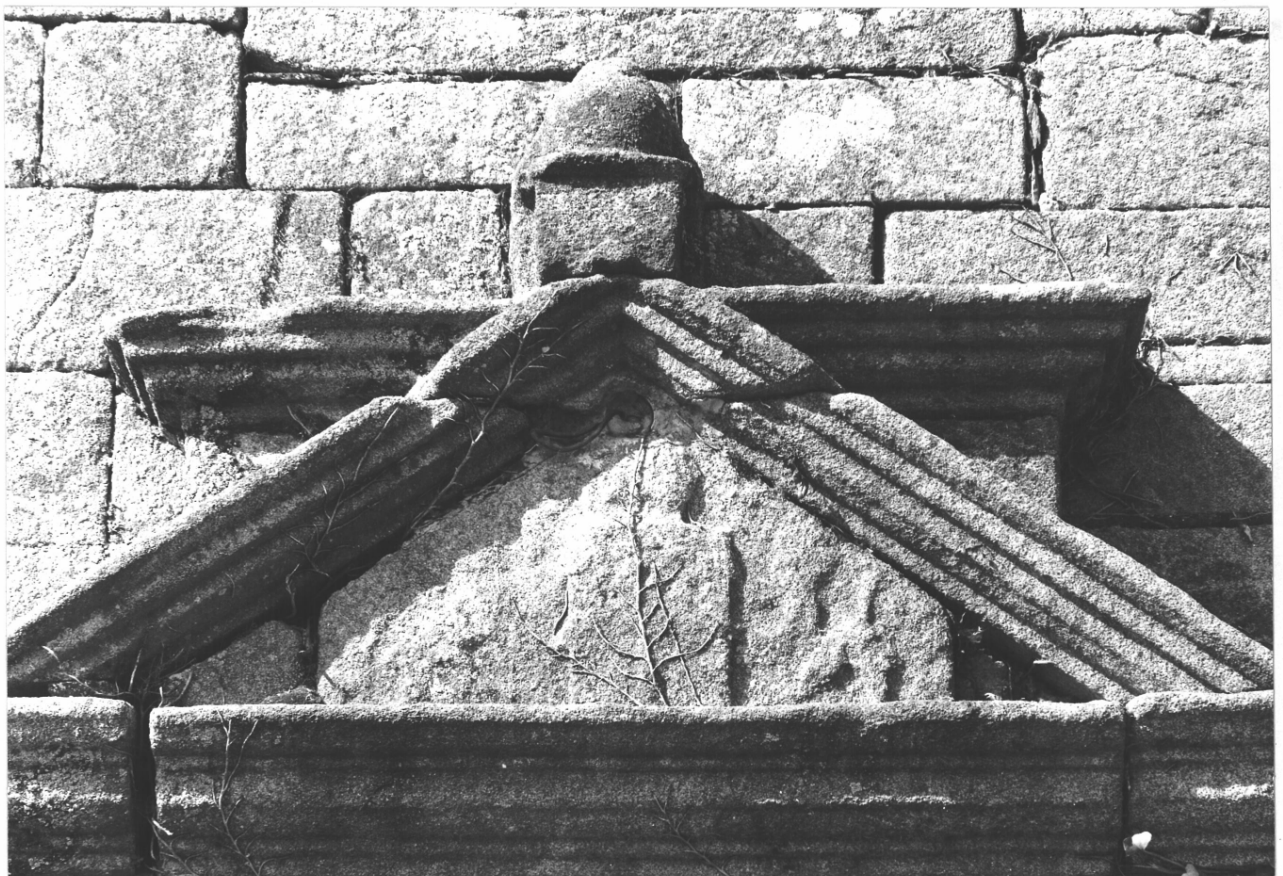
Fig. 26

Détail du fronton de la porte de la  
travée centrale sur la façade Sud

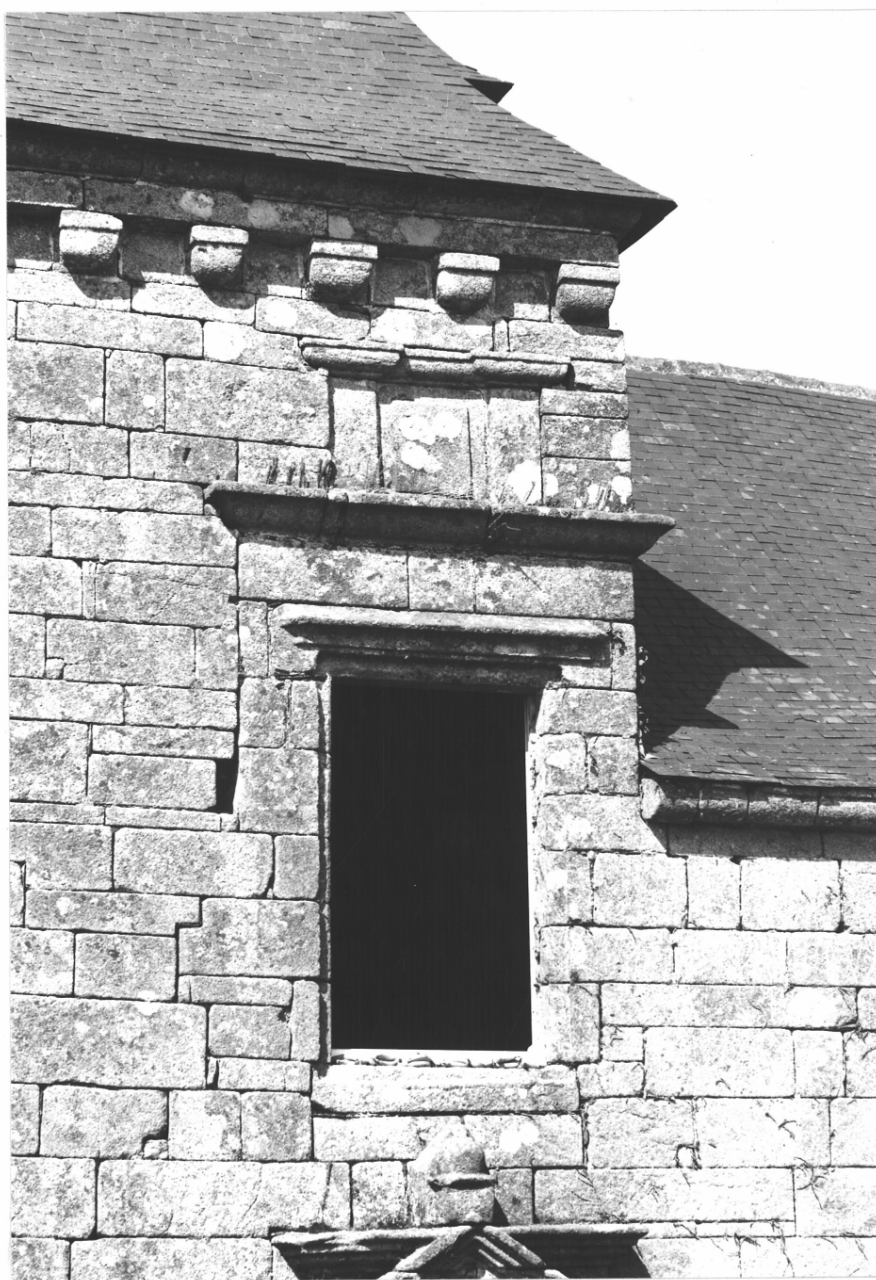
Fig. 27

Détail de la fenêtre et de la corniche  
de la travée centrale sur la façade Sud

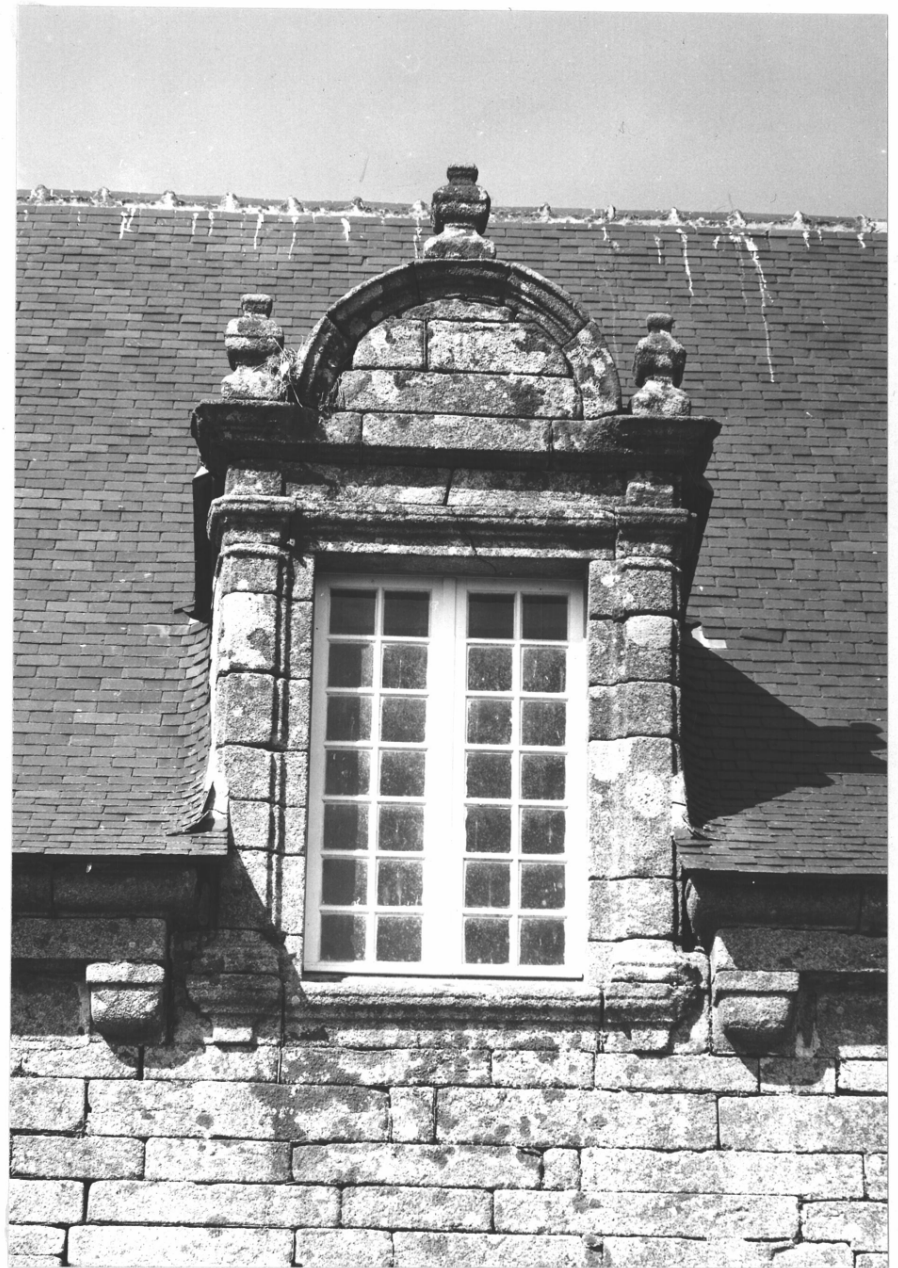
Fig. 28

Lucarne et corniche sur la façade Sud  
de la partie centrale du bâtiment

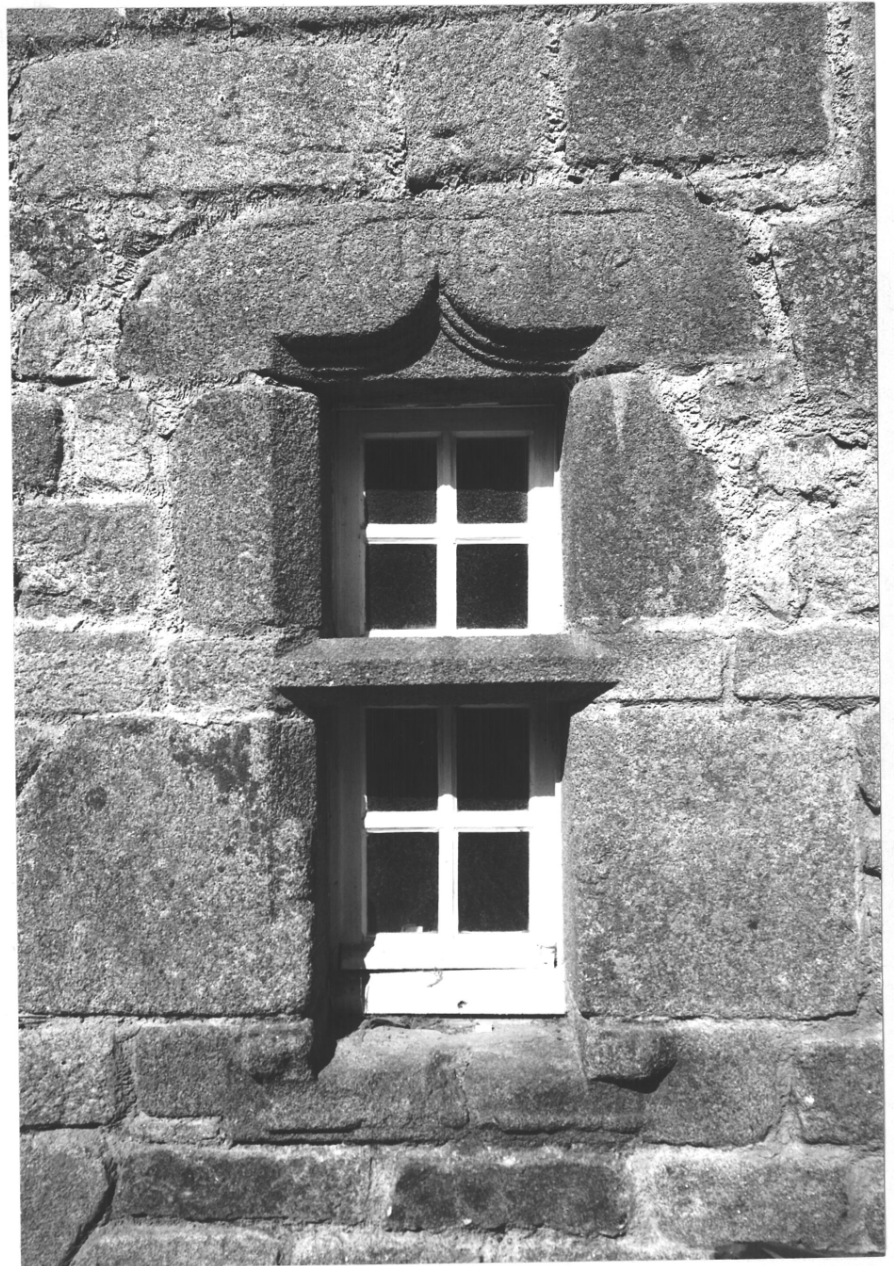
Fig. 35

Fenêtre sur le pignon Est

Petite fenêtre à traverse chanfreinée, dont le linteau est orné d'un arc en accolade et d'une inscription. Au centre, IHS encadré de deux fleurs de lys. A terre, nombreuses pierres sculptées de moulures diverses.

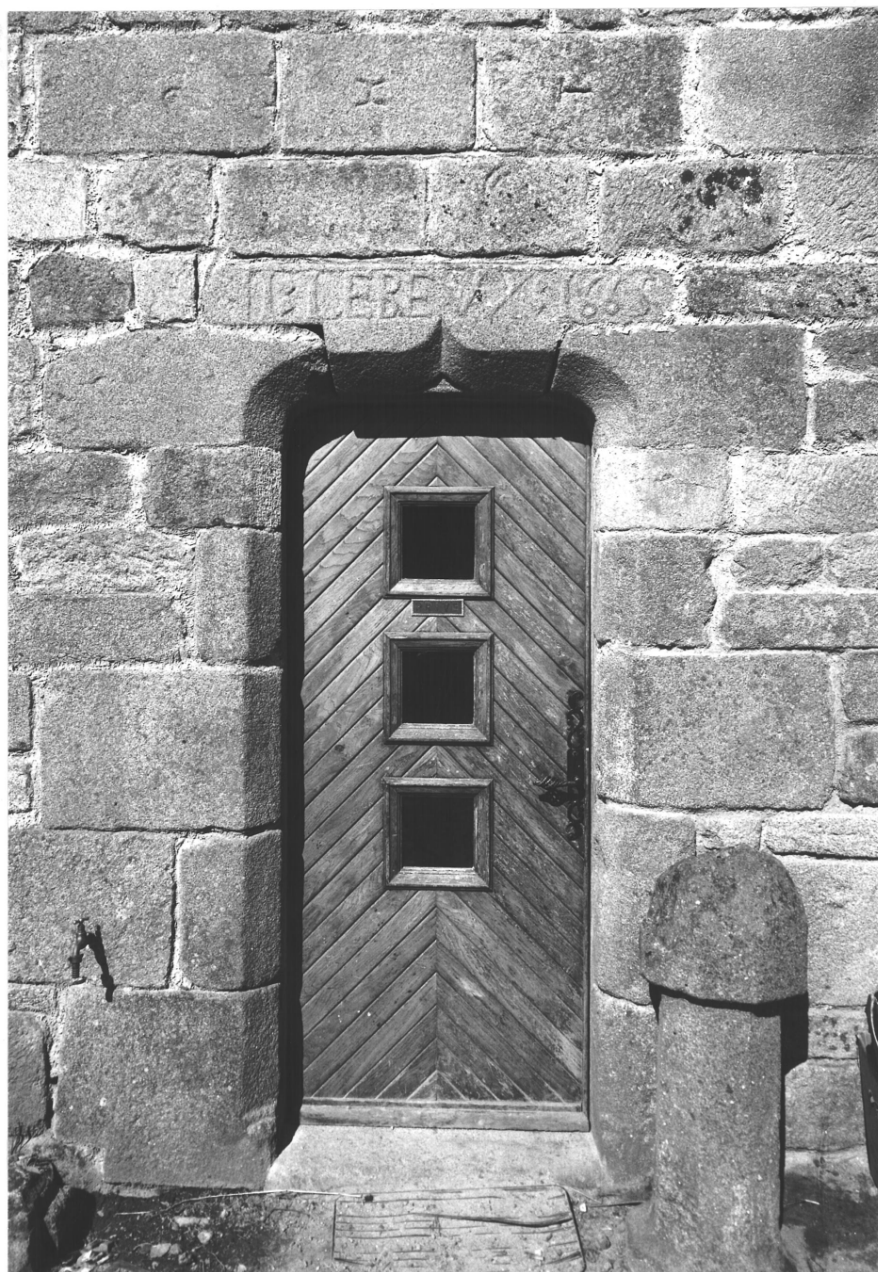
Fig. 36

Porte datée 1665, sur le pignon Est

- Partie Ouest: trois niveaux. Au rez-de-chaussée, trois ouvertures rectangulaires à linteaux chanfreinés. Au 2ème niveau, dans le même axe, deux grandes fenêtres et une petite ouverture à droite. Au niveau intermédiaire, ouverture en partie murée, à l'intersection des deux parties. Au 3ème niveau deux fenêtres hautes passantes en lucarne surmontées d'un fronton semi-circulaire et de trois amortissements. Corniche moulurée à modillons. Dans la partie Est trois boullins entre le deuxième et le troisième niveau. Dans la partie Nord du rez-de-chaussée, pierres de réemploi constituant les ouvertures, porte chanfreinée à arc en accolade surmontée d'une inscription :

I: LEBEVX : I665

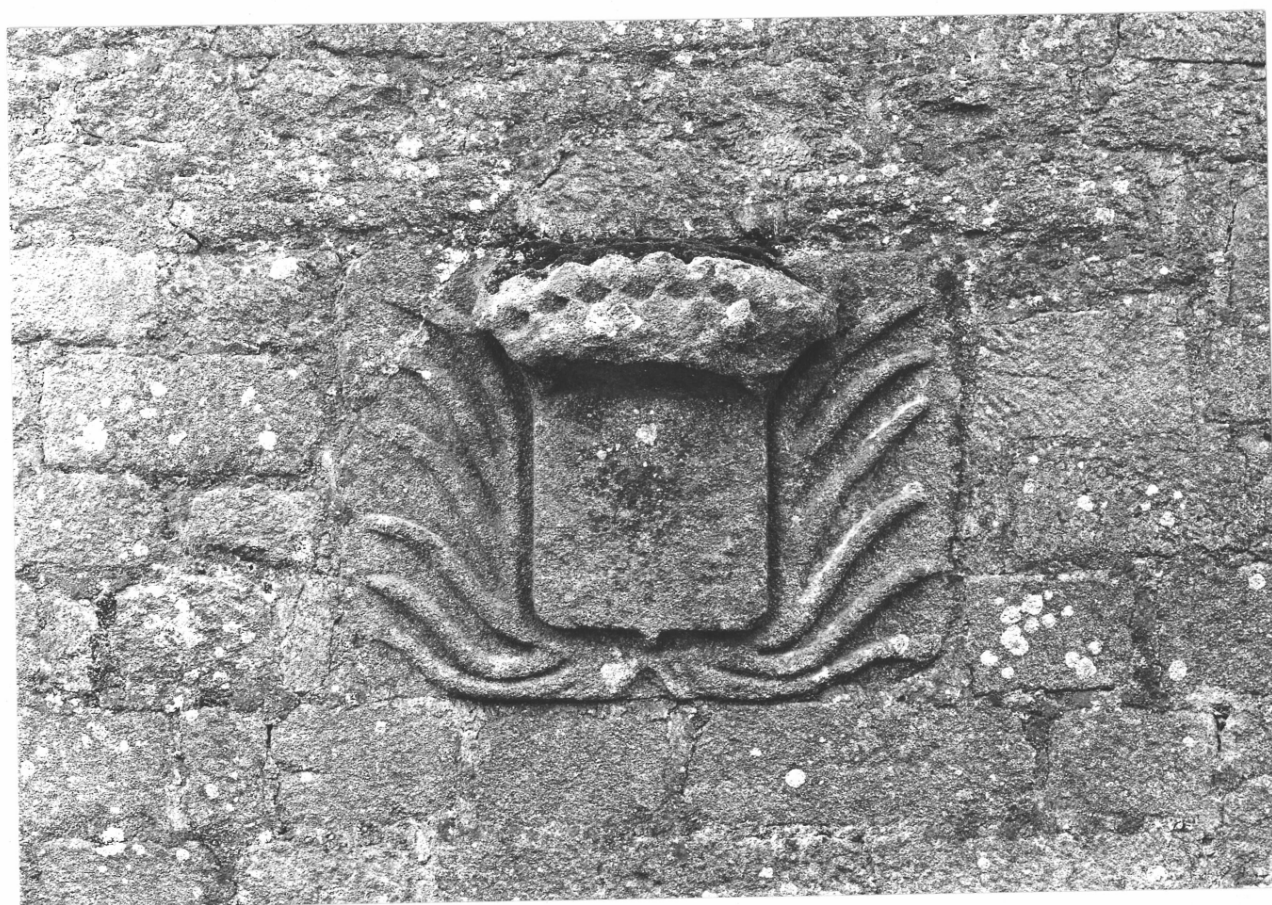
Fig. 37

Ecu sur le bâtiment au Sud de la cour

- Communs Sud: long bâtiment allongé d'Est en Ouest en moyen appareil de granite. Trois portes sur la face Nord d'origine. La porte de la grange, comme les autres ouvertures sur les faces Sud et Nord, sont en grande partie récentes. Dans la partie Ouest de la face Nord, pierre sculptée d'un blason: écu martelé surmonté d'une couronne comtale et encadré de palmes.

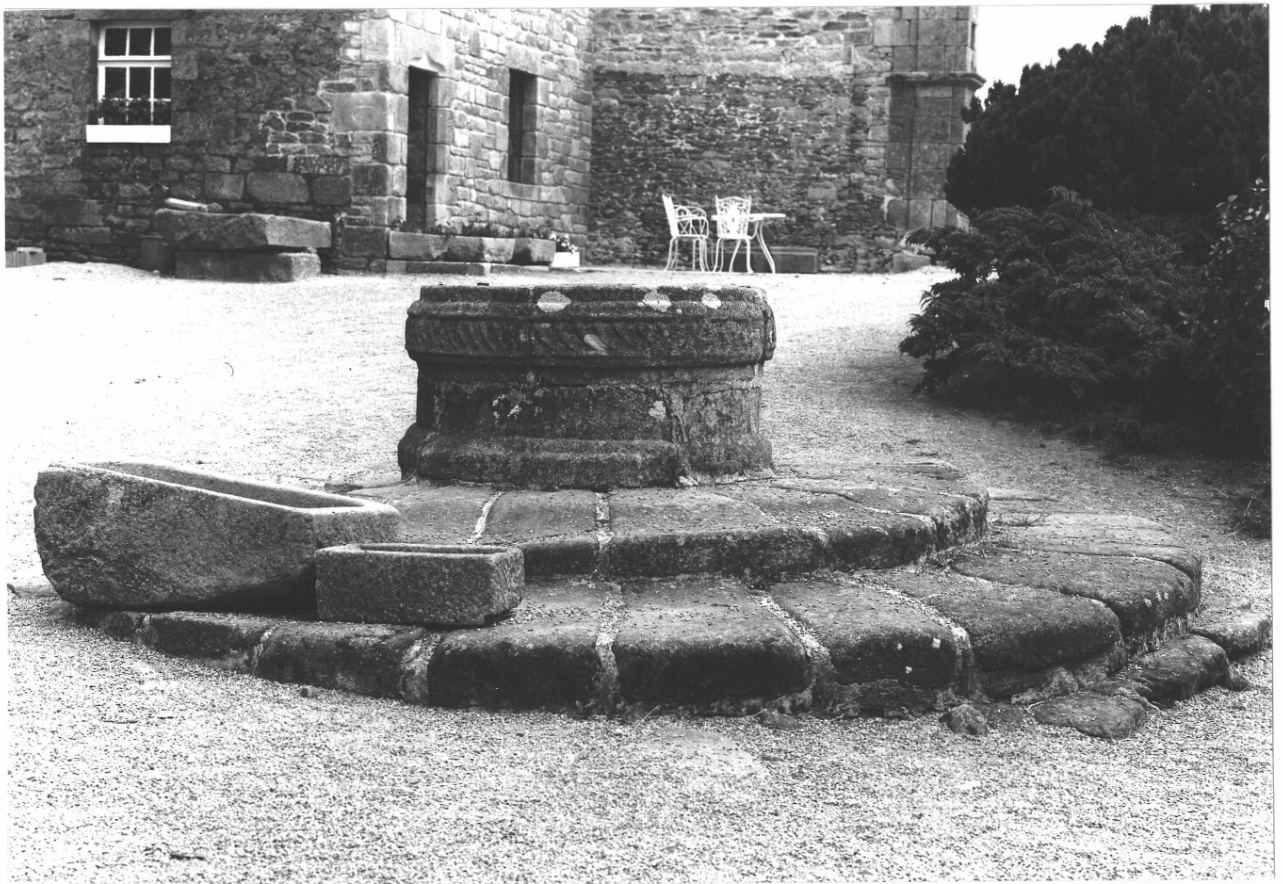
Fig. 48

Vue d'ensemble du puits

. Portail monumental à l'Est, donnant sur un champ clos. Rectangulaire, surmonté d'un fronton semi-circulaire, percé d'une ouverture en plein-cintre, accostée de pilastres. Agrafe à la clé en forme de volute, terminée à l'intrados par une fleur. Appareillage de l'arc à crossette; têtes d'anges entre deux ailes sculptées au-dessus de l'arc et dans l'axe des pilastres, dans la frise de l'entablement qui les surmonte. Deux corniches à larmier superposées. Dans le fronton, panneau rectangulaire très mutilé. De Part et d'autre du portail, piliers de section carrée présentant la même modénature que le portail, surmontés de lions affrontés, assis, sculptés en ronde-bosse. Du côté Est du champ clos, portail dans le même axe. A l'arrière du corps de logis, deux portails dans le même axe à l'Est et à l'Ouest, percés dans le mur d'enceinte. Au milieu de la cour, puits monté sur deux emmarchements circulaires, avec base saillante et margelle décorées de godrons.

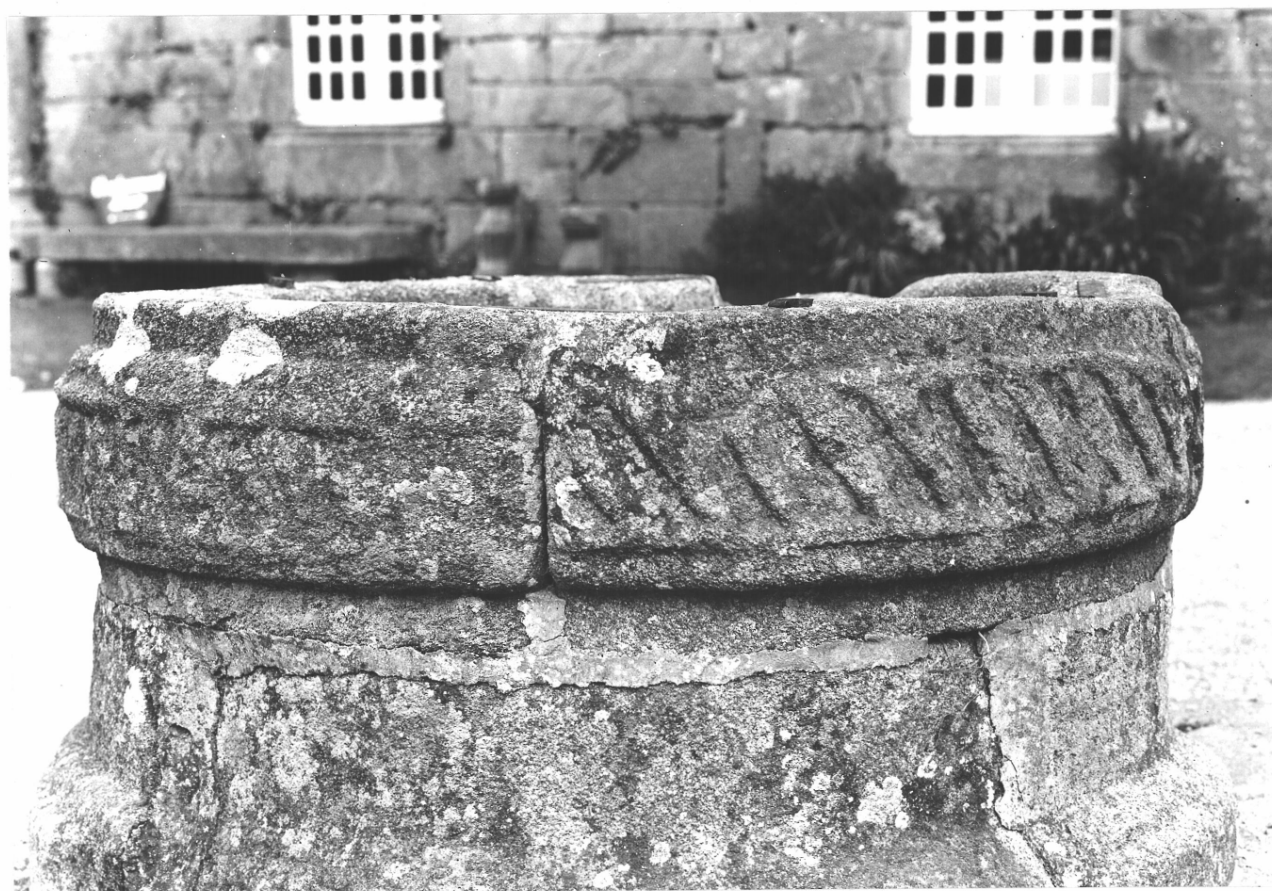
Fig. 49

Puits - détail de la margelle

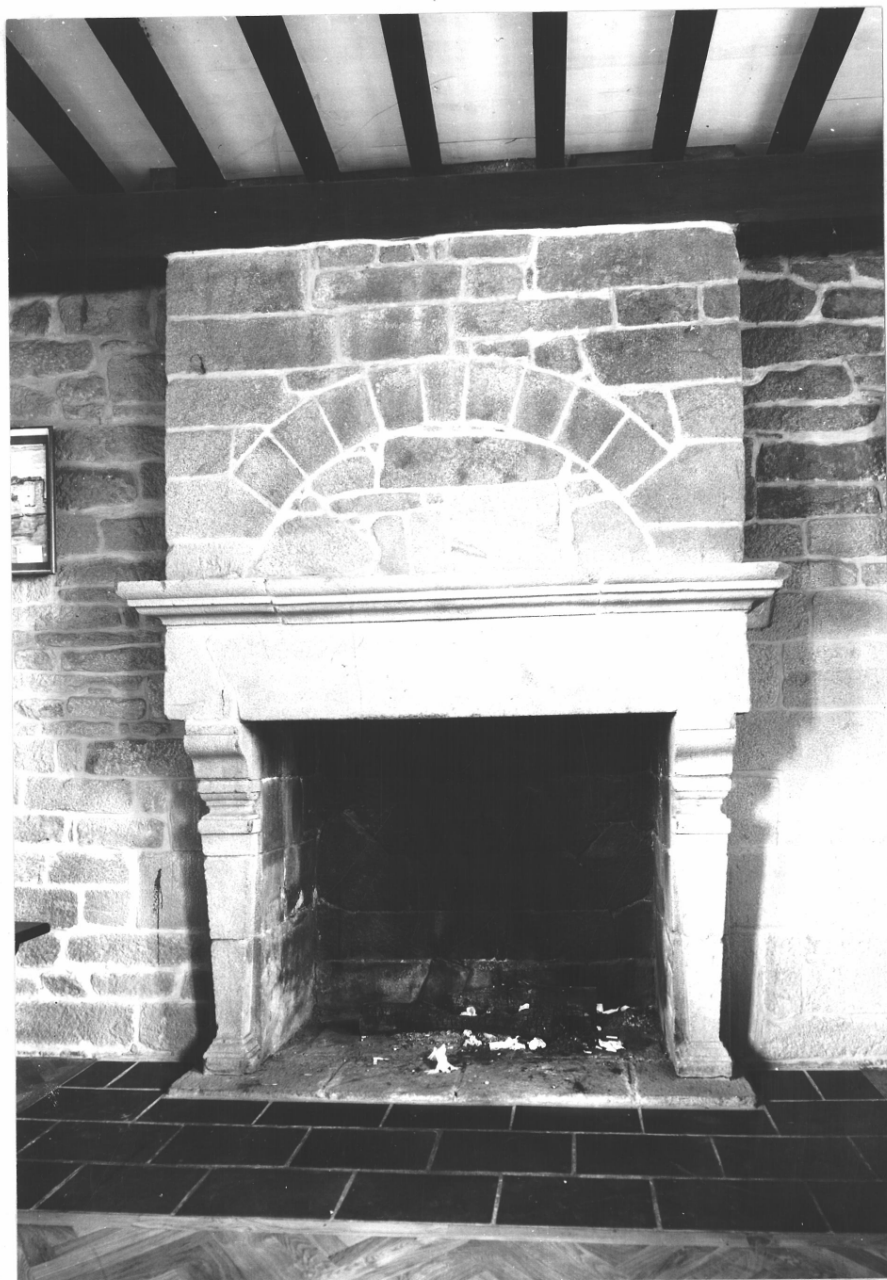
Fig. 61

Cheminée contre le mur Ouest de  
la grande salle du 1er étage

. Mur Ouest: dans l'axe, cheminée monumentale. Dans le coeur, arc de décharge; piédroits gainés, surmontés de consoles en doucine; linteau monolithe à crossette; corniche en doucine; hotte saillante et arc de décharge; à droite, ouverture rectangulaire.
