PLONEVEZ-PORZAY

MOELLIEN

MANOIR

Établi en 8.1967 par Lefort Valentin Depierre

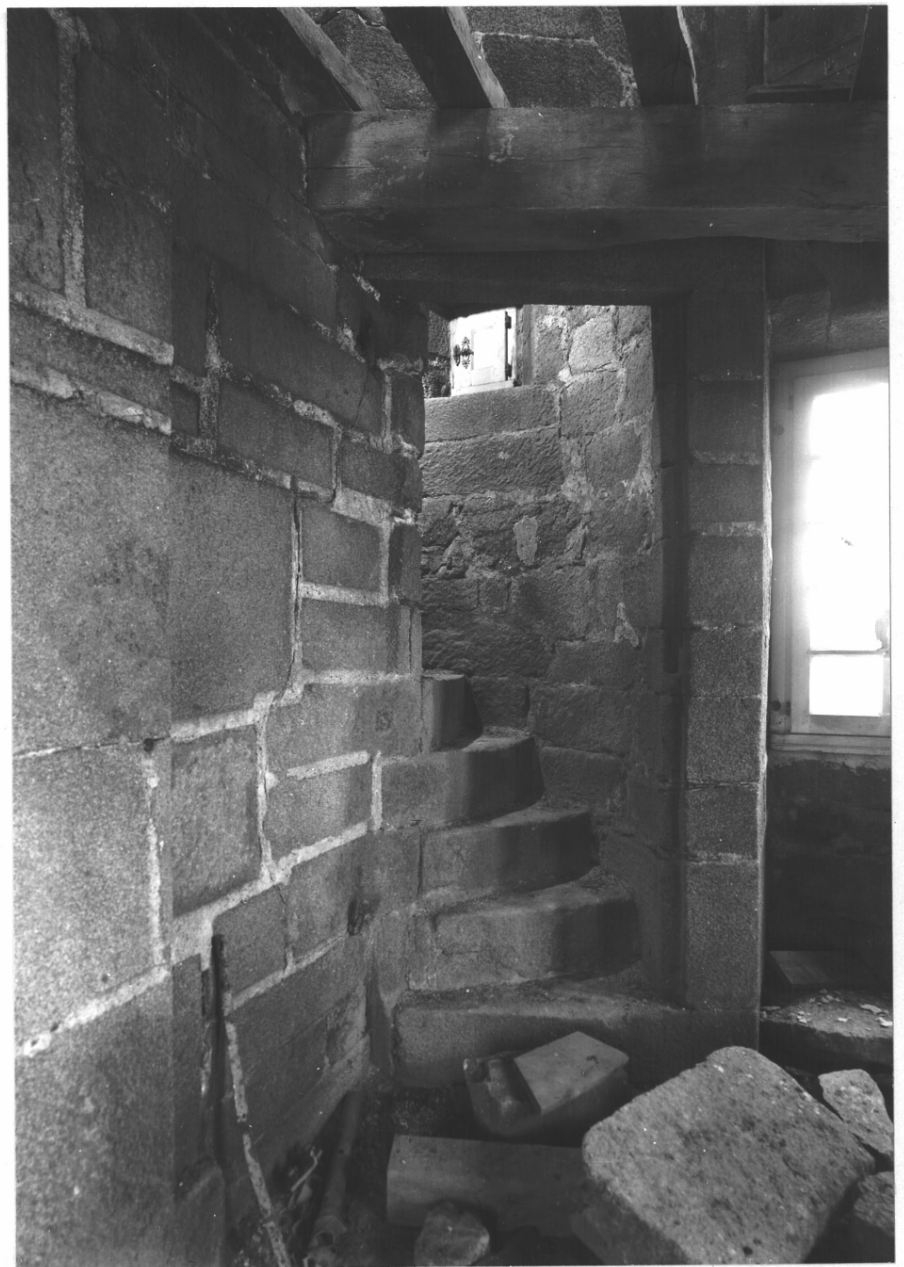
Fig. 65

Départ de l'escalier dans la tour au Sud-  
Ouest

. Escalier de l'aile en retour : cage de plan circulaire, prenant jour par trois ouvertures rectangulaires axiales à l'Est, trois "idem" au Sud, trois ouvertures à l'Ouest, dont une porte murée au rez-de-chaussée. Escalier à vis à deux révolutions. Marches monolithes portant noyau.

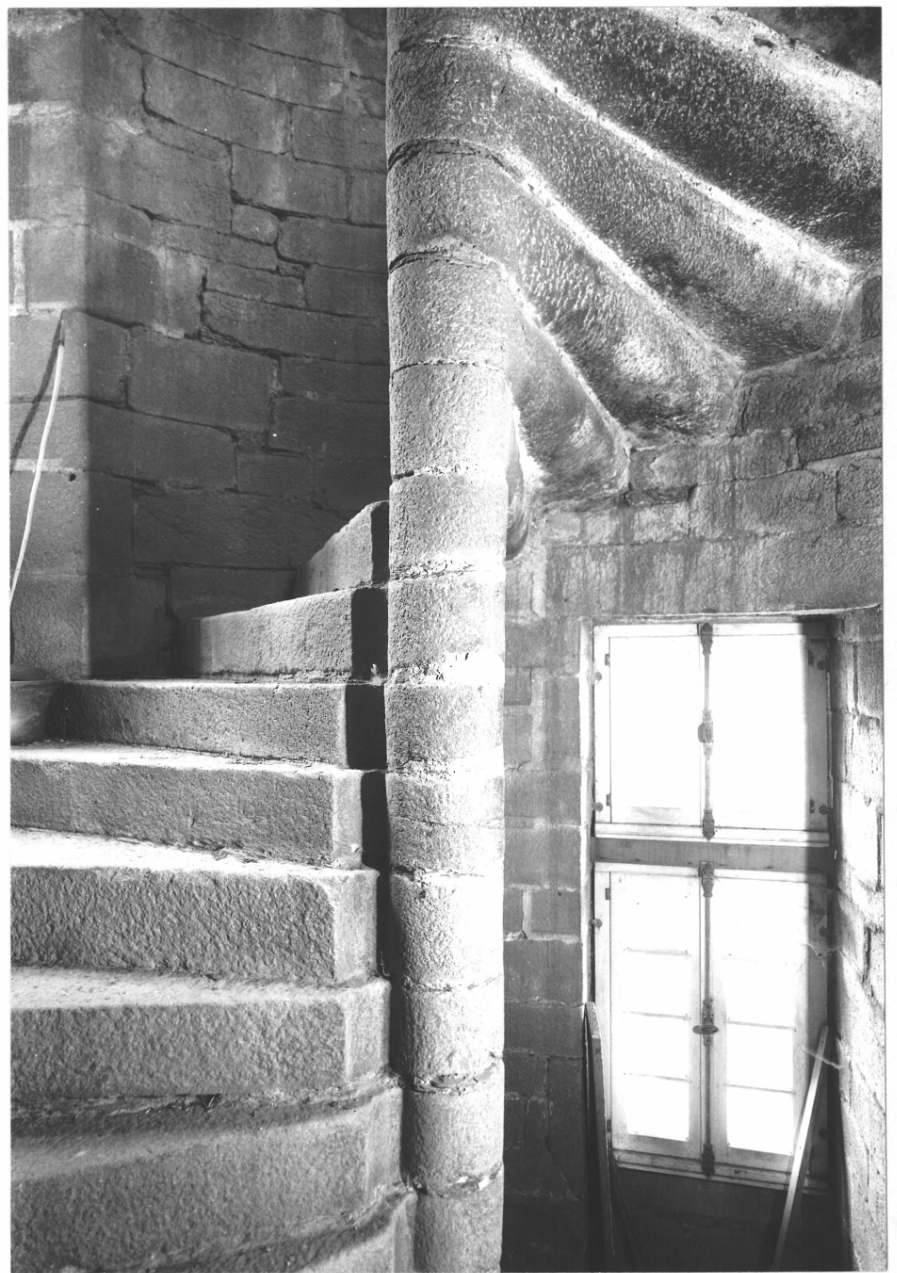
Fig. 66

Escalier à vis dans la tour du Sud-Ouest
