NERGOZ

"Maison-Ferme"

I- HISTORIQUE : 1789, 1848, 1858.II- DESCRIPTION : alignement composé de trois logis situé à l'intérieur d'un écart.

NERGOZ - MAISONS

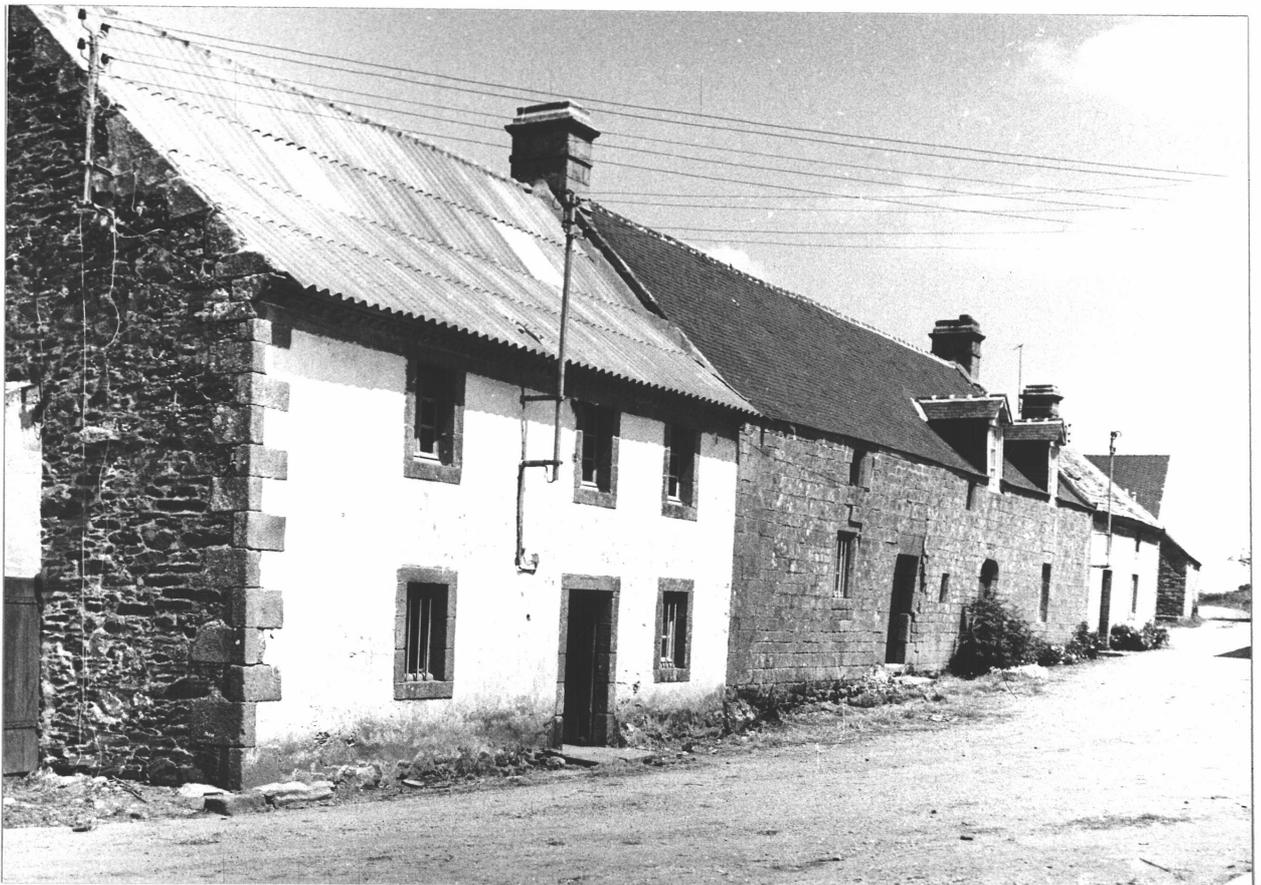
Fig. 1

Vue de situation, prise du Sud-Ouest

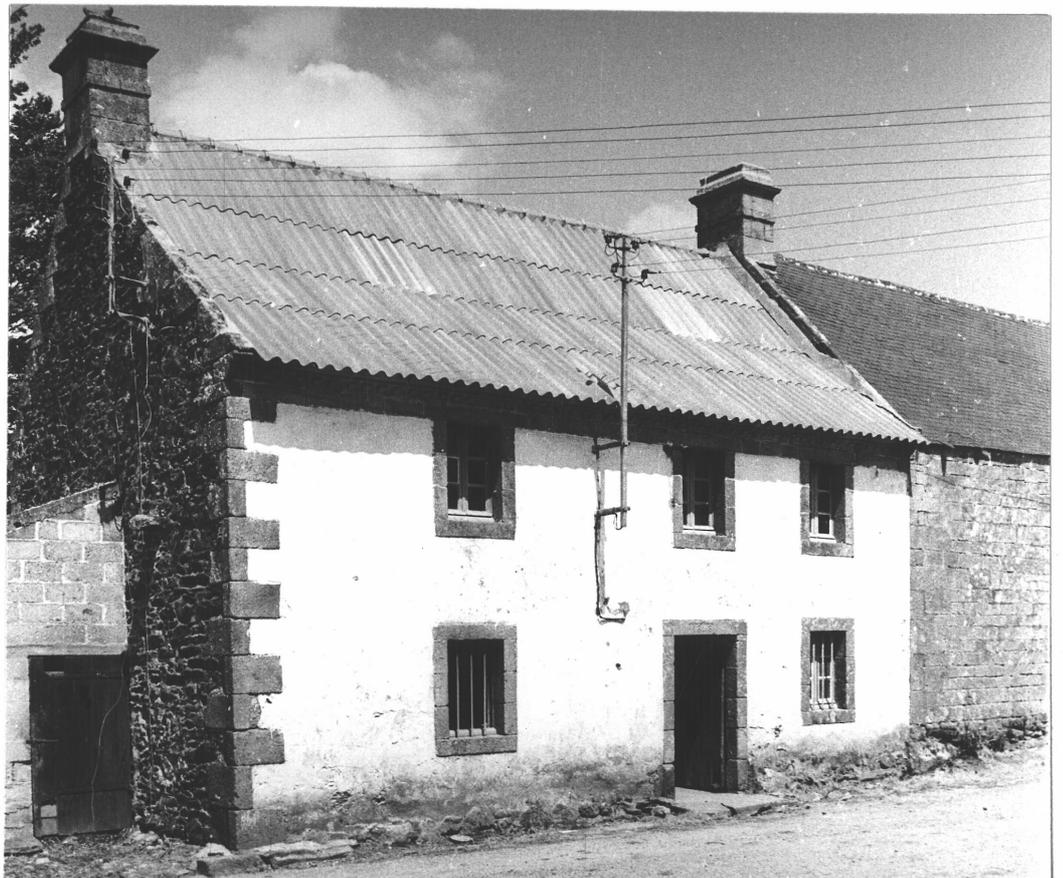
Fig. 2

Maison Ouest (1848) - Matériaux : gros-œuvre en moellons de schiste, encadrement des baies en granite, façade crépie, toiture en tôle ondulée. Corniche à denticules.

- Elévations : élévation Sud à trois travées; un étage carré et comble simple.

NERGOZ - MAISON à l'Ouest

Vue d'ensemble de la façade Sud

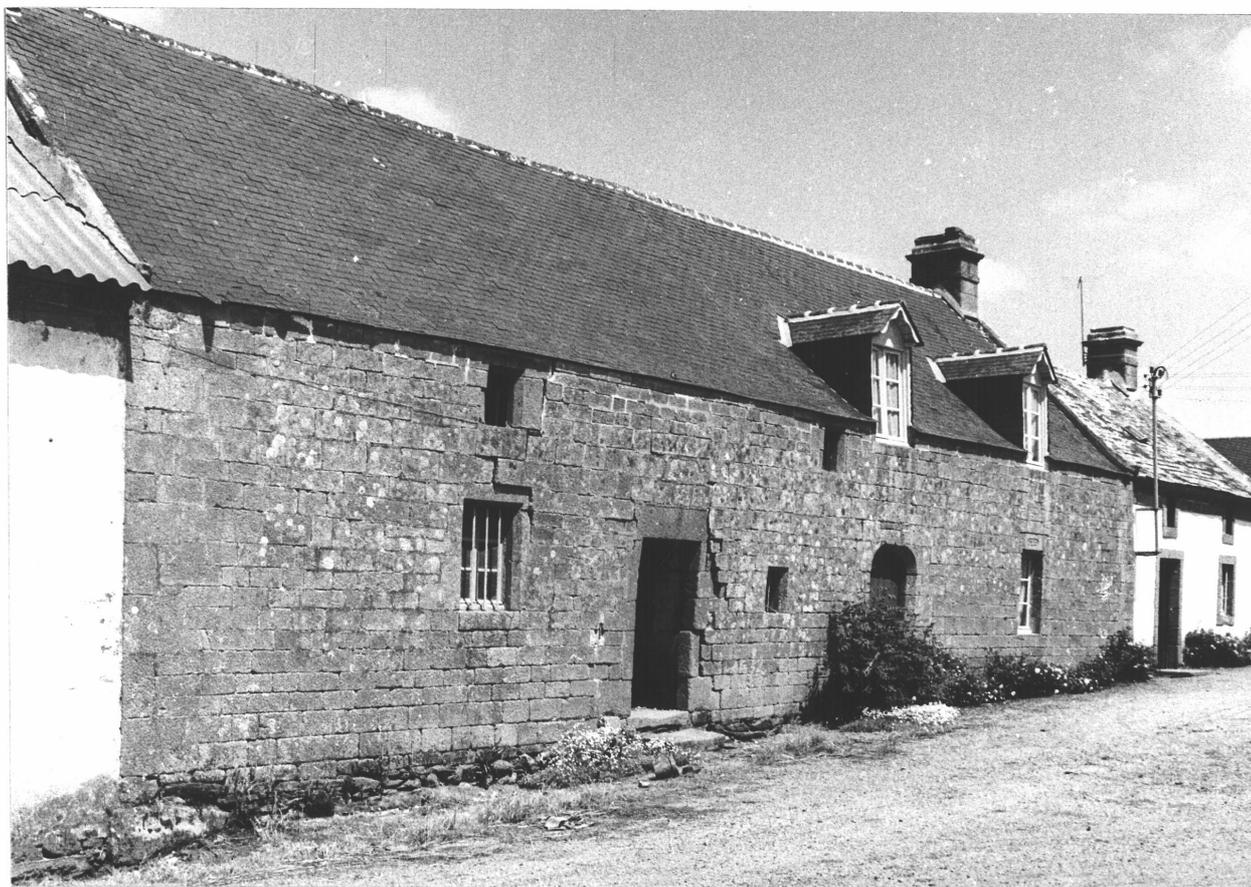
Fig. 3

- Matériaux : gros-œuvre partiellement déjointoyé en moyen appareil de granite, lucarnes en bois, toiture en ardoise.

- Elévations : élévation sans ordonnance avec comble à surcroit.

NERGOZ - MAISON au centre (1789)

Vue d'ensemble de la façade Sud

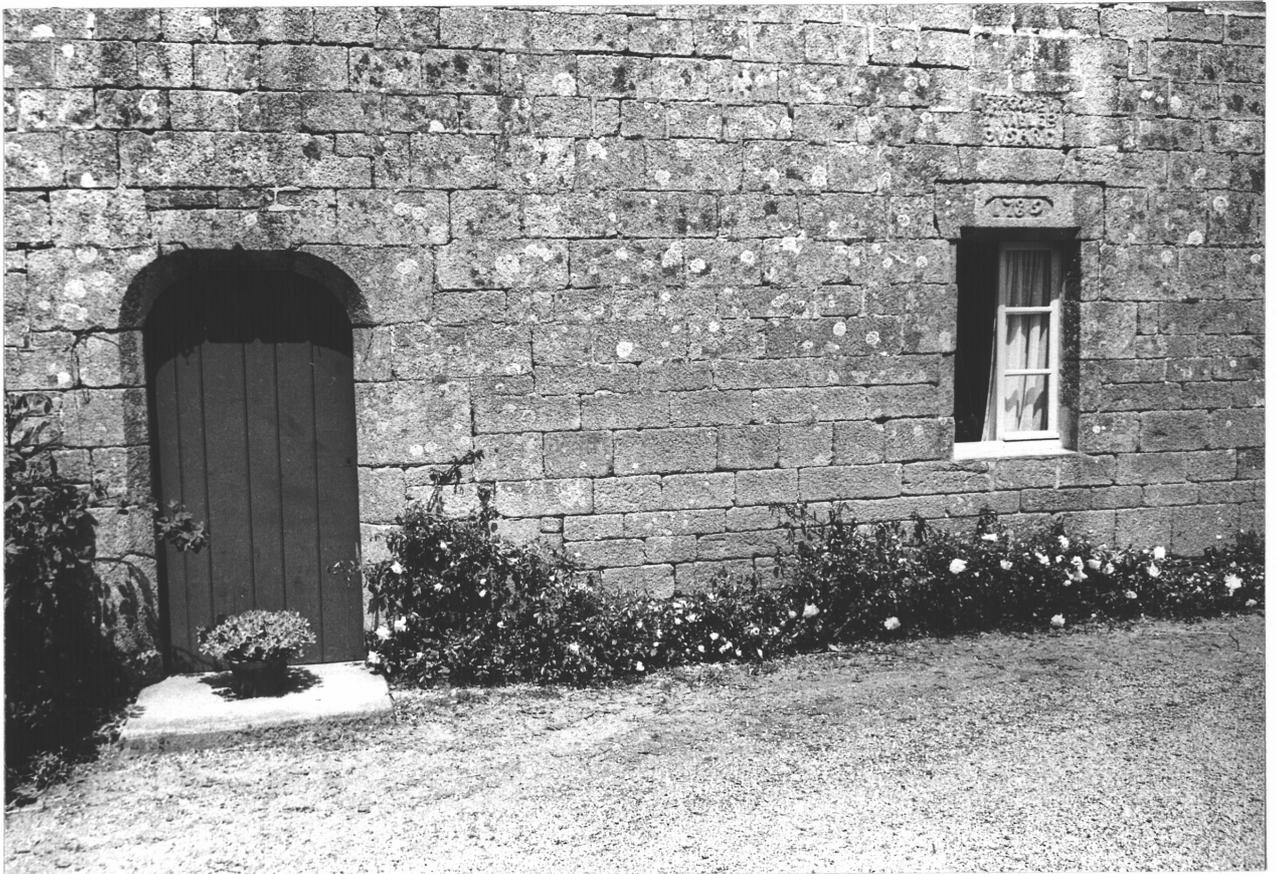
Fig. 4

NERGOZ - MAISON au centre (1789)

Ouvertures du 1er niveau, sur la façade Sud

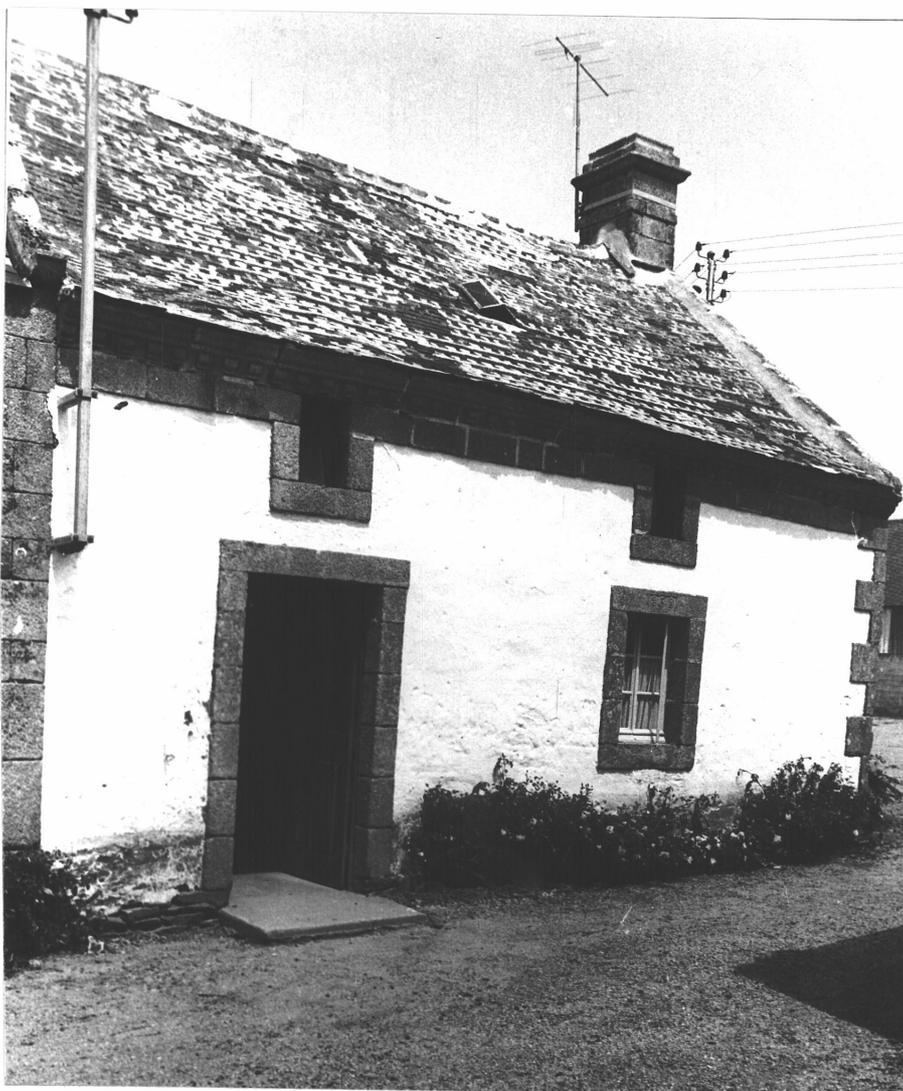
Fig. 5

- Matériaux : gros-œuvre en moellons de granite, façade crépie, encadrement des baies, corniche à denticules et bande soulignant la corniche en granite; toiture en ardoises cimentées.

- Elévations : élévation Sud à deux travées; comble à surcroit.

NERGOZ - MAISON à l'Est (1858)

Vue d'ensemble de la façade Sud

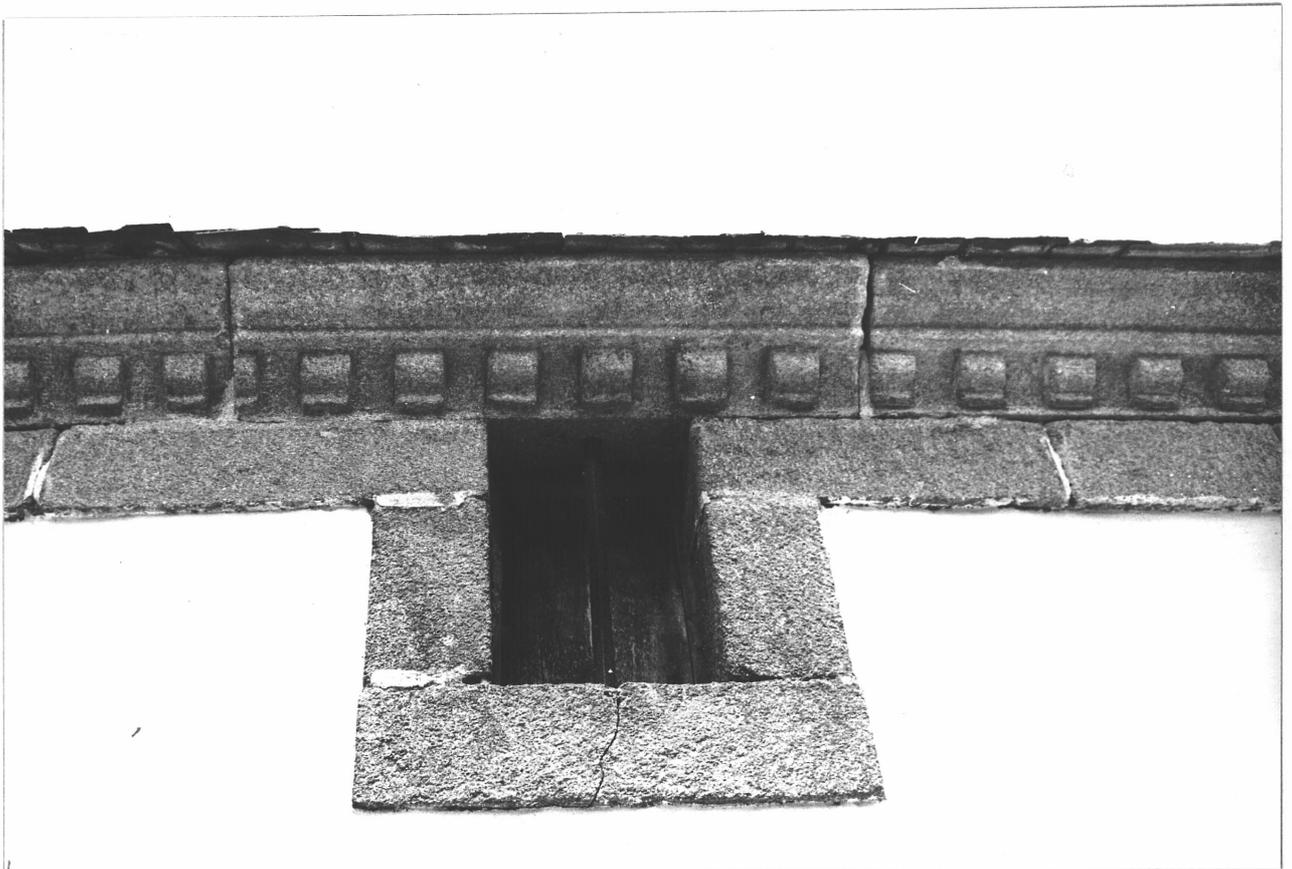
Fig. 6

NERGOZ - MAISON à l'Est (1858)

Détail d'une ouverture du 2^o niveau et de la
corniche
