PLONEVEZ-PORZAY

EGLISE PAROISSIALE SAINT MILLIAU

I- HISTORIQUE

II- DESCRIPTION

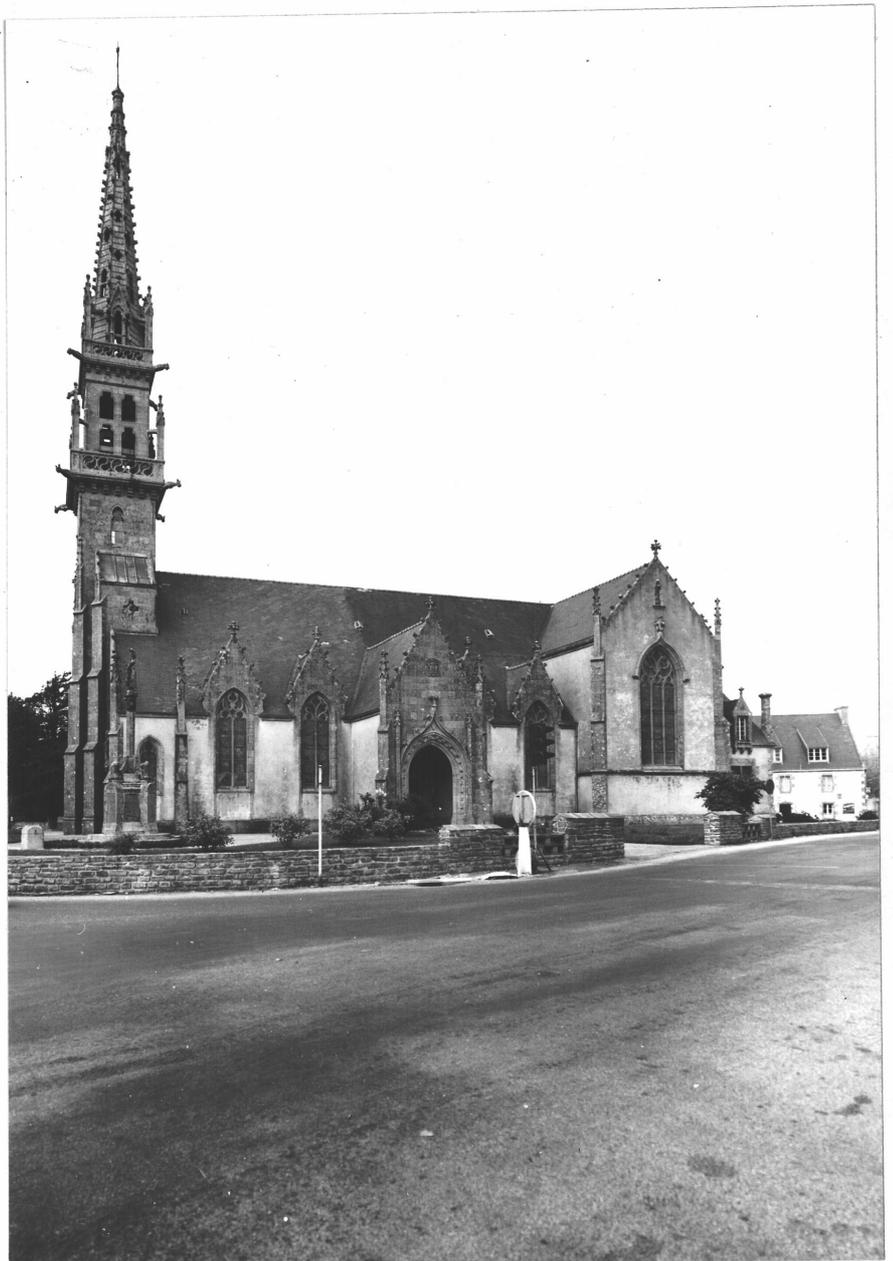
Fig. 1

Façade Sud - vue générale

* Elévation Sud. Tout autour des murs, corniche continue en congé; porche au droit de la troisième travée. Un petit contrefort droit surmonté d'un gâble délimite une première travée percée d'une petite baie (correspondant à la chapelle des fonts), puis viennent deux fenêtres passantes à pignons portant crochets et fleurons. Deux fenêtres identiques au-delà du porche vers l'Est. La façade du porche comprise entre deux contreforts biais à deux ressauts amortis de pinacles, est percée d'une porte en arc brisé à voussures multiples, entre deux pilastres se terminant en pinacles et archivolté en accolade. Au-dessus écu sculpté, Vierge orante et banderolle "Ave Marie Stella". Les rampants du pignon portent des crochets et un fleuron. Le pignon du bras Sud du transept est encadré par deux contreforts biais à deux ressauts se terminant par un pinacle. Rampants du pignon à crochets et sommés d'un fleuron. Un larmier mouluré court tout autour des murs et sert d'appui à la grande baie (en arc brisé, encadrement chanfreiné, appui taluté) surmontée d'une archivolté en accolade portant fleuron, qui éclaire le transept.

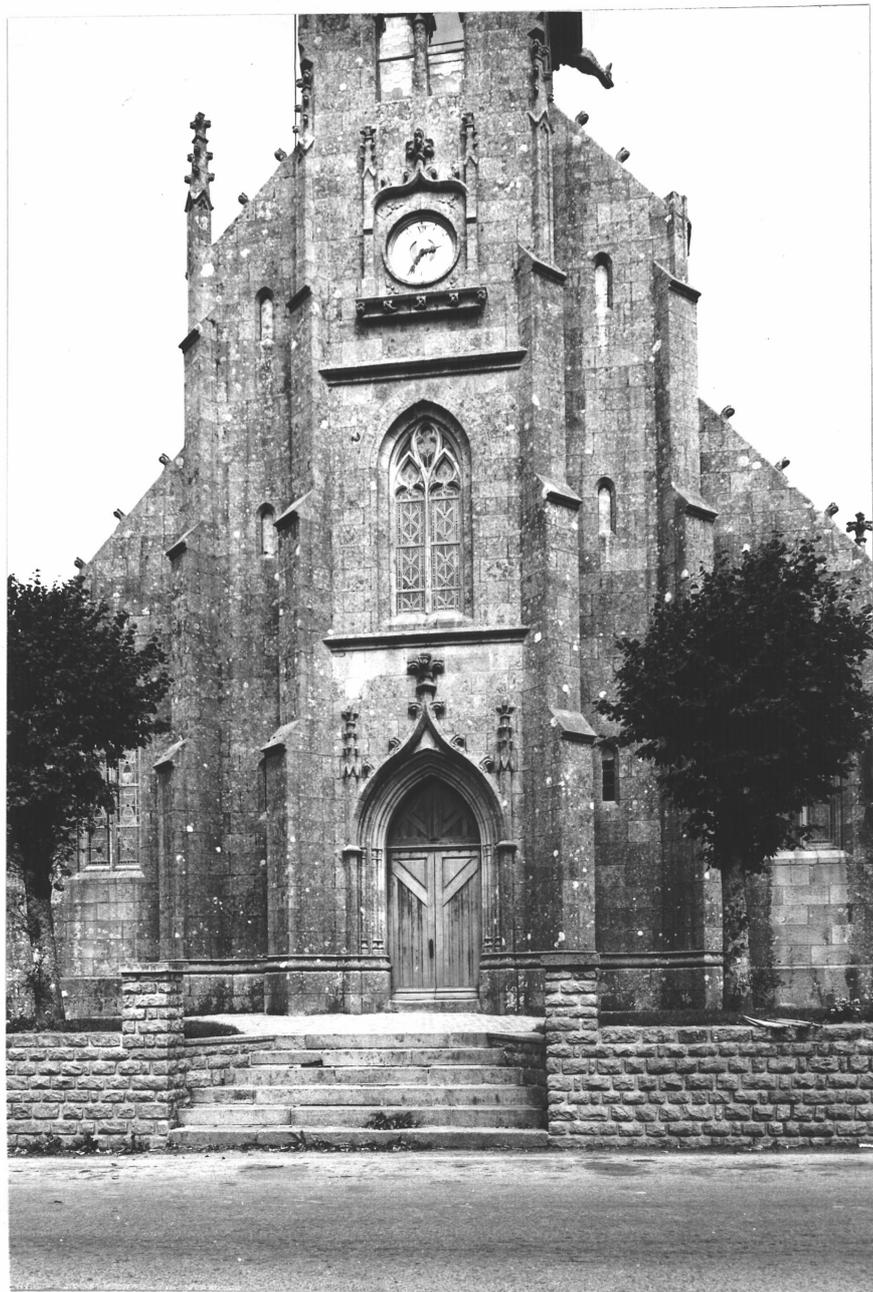
Fig. 2

Façade Ouest

* Façade Ouest. Clocher-porche dans oeuvre en façade en léger avant-corps, deux contreforts biais à trois ressauts amortis d'un pinacle. Cette travée centrale comporte quatre niveaux : une porte (en arc brisé, encadrement mouluré, pilastres biais portant pinacles et accolade avec fleuron) au-dessus une corniche sert d'appui à une fenêtre en arc brisé (encadrement mouluré d'un cavet) éclairant la tribune. Au-dessus seconde corniche, le troisième niveau du clocher-porche porte le cadran circulaire de l'horloge à l'intérieur d'un petit dispositif décoratif (tablette ornée de crochets, pilastres à pinacles et accolade à fleuron). Au-dessus, deux fenêtres jumelées en arc brisé séparées par une colonne. Au-dessus le clocher prend naissance. De part et d'autre de cette travée centrale, deux travées latérales, limitées par des contreforts biais (cet espace correspondant à la largeur du vaisseau central). Trois petites ouvertures en arc brisé superposées donnent jour à l'escalier et au réduit des poids de l'horloge. Ces parties sont limitées par des contreforts biais à trois ressauts. Enfin de part et d'autre, troisième travées latérales (correspondant aux bas-côtés) percées d'une fenêtre en arc brisé. Un empattement mouluré règne au bas de la travée centrale et des travées latérales; deux contreforts biais à deux ressauts sur les angles. Rampants découverts ornés de crochets. Au Sud et au Nord des fenêtres éclairant les bas-côtés, culots de granite ornés de feuilles, portant des statues.

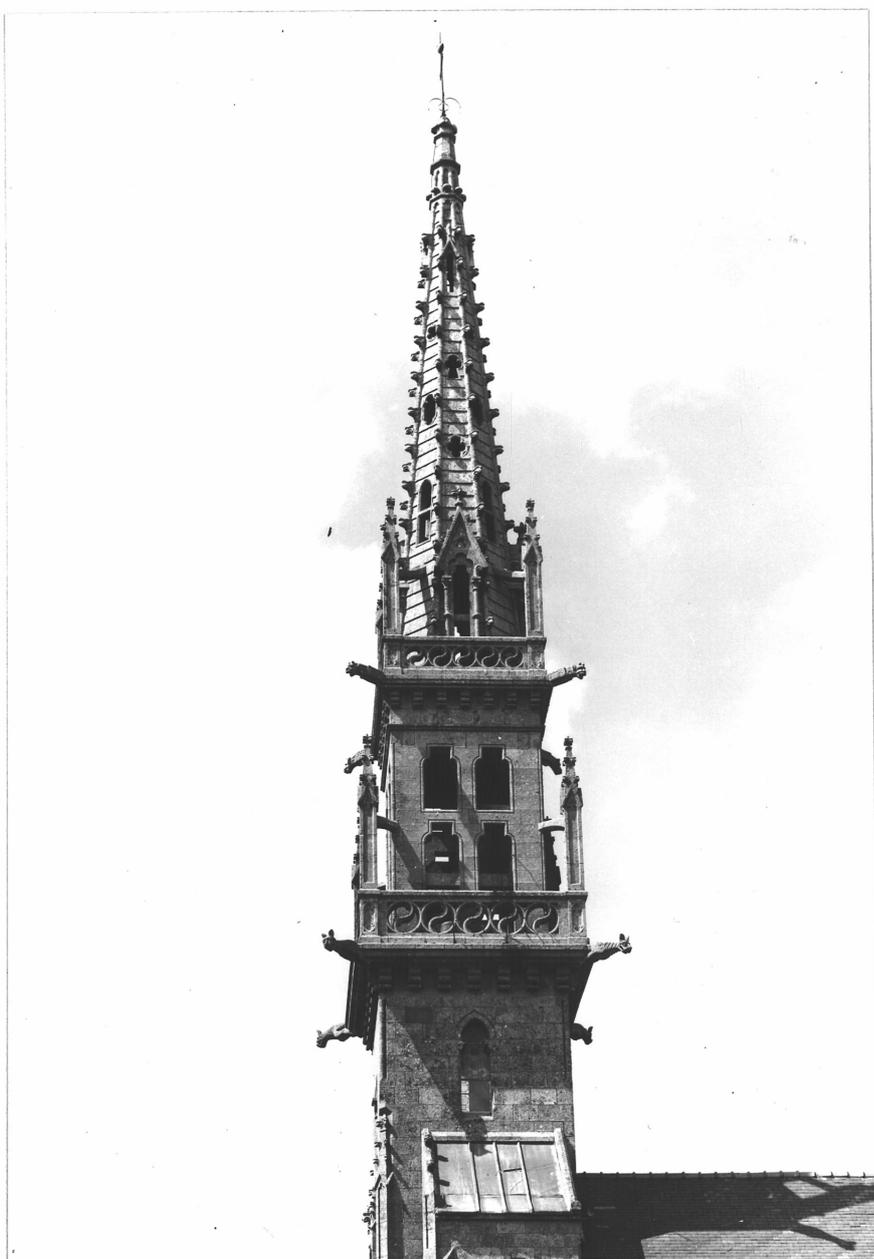
Fig. 3

Face Sud du clocher

Le clocher : souche couronnée par une balustrade en encorbellement portée par des corbeaux. La baie de la balustrade est ornée à chaque angle de fausses gargouilles (animaux fantastiques). Cette première balustrade limitant la chambre des cloches est ornée de motifs circulaires flamboyants, quatre pinacles sur les angles.

La chambre des cloches est ouverte au Sud et au Nord par quatre petites baies à linteau sur corbelets et, à l'Ouest et à l'Est, par deux hautes ouvertures identiques séparées en deux par une traverse, une balustrade plus petite et identique à la première couronne de la chambre des cloches; flèche octogonale cantonnée de gâbles.

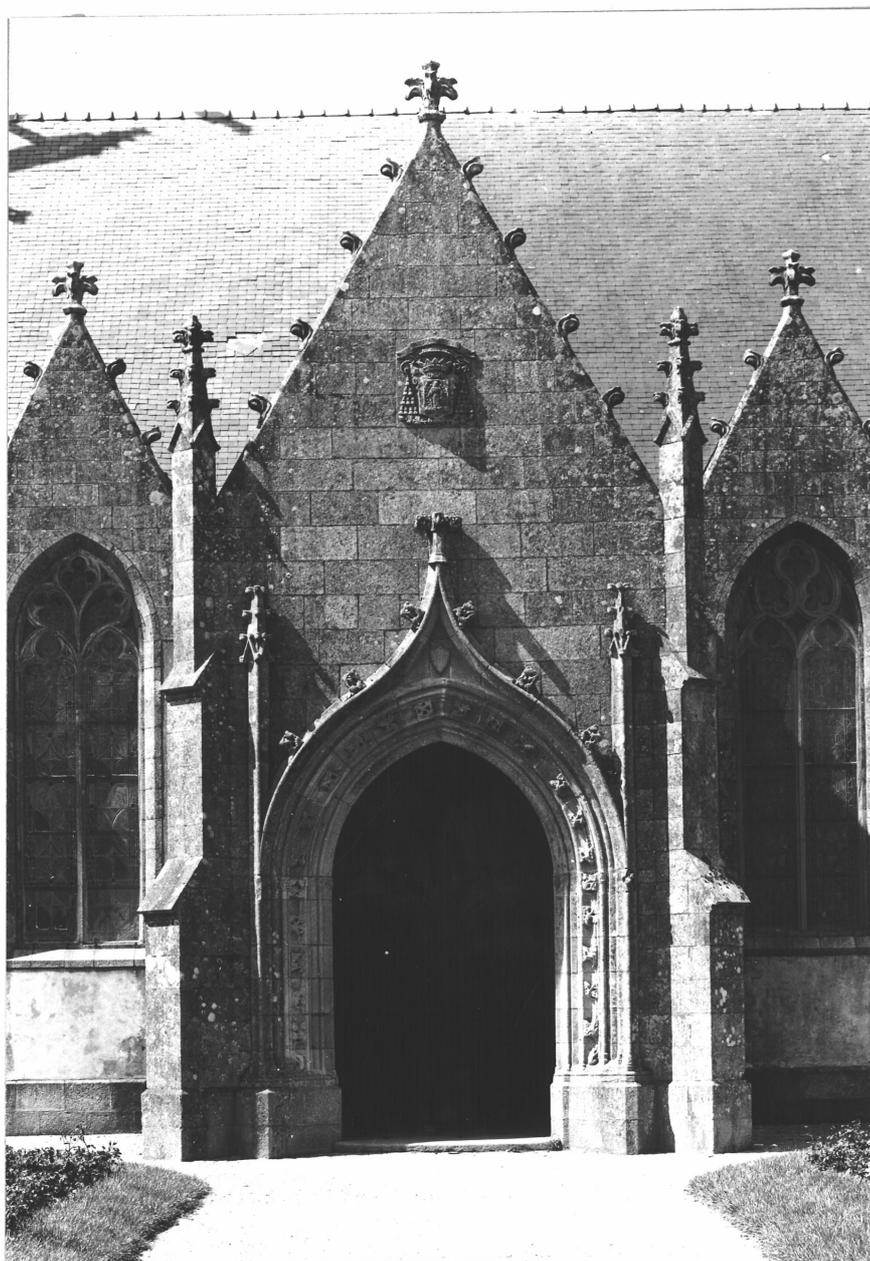
Fig. 4

Porche Sud : vue générale axiale

* Porche Sud. Murs latéraux aveugles; deux portes jumelées donne dans la nef; couverture en fausse voûte d'ogives.

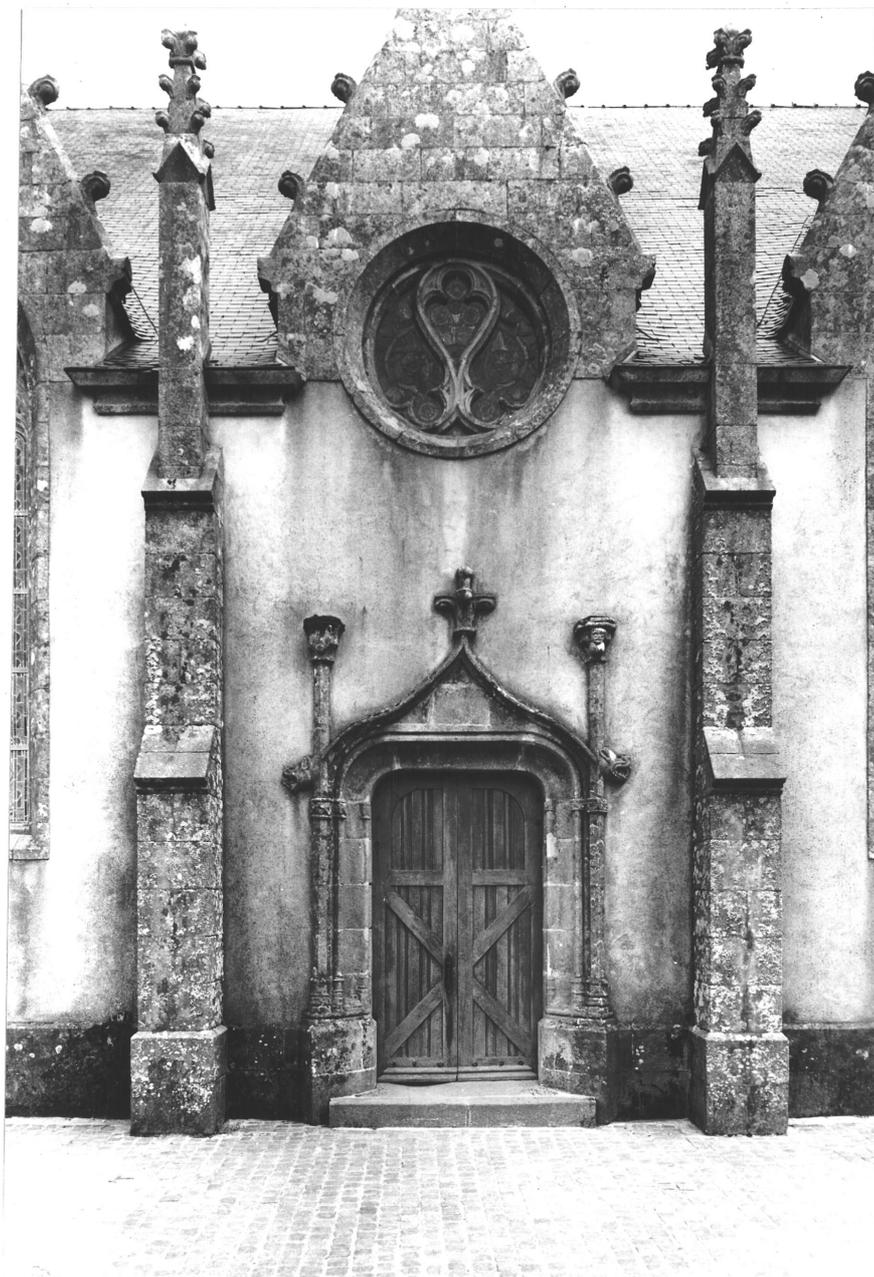
Fig. 5

Porte Nord de la nef

* Elévation Nord. Elle est identique au côté Sud, seule varie la partie centrale correspondant au porche. Cette travée est occupée par une porte en arc déprimé. Elle est entourée d'un encadrement mouluré, compris entre deux pilastres recevant une archivolté moulurée portant fleuron; à la retombée de l'archivolté, têtes d'animaux sculptées; au-dessus de la porte oculus ébrasé surmonté d'un pignon surhaussé; semblable à celui des fenêtres passantes.

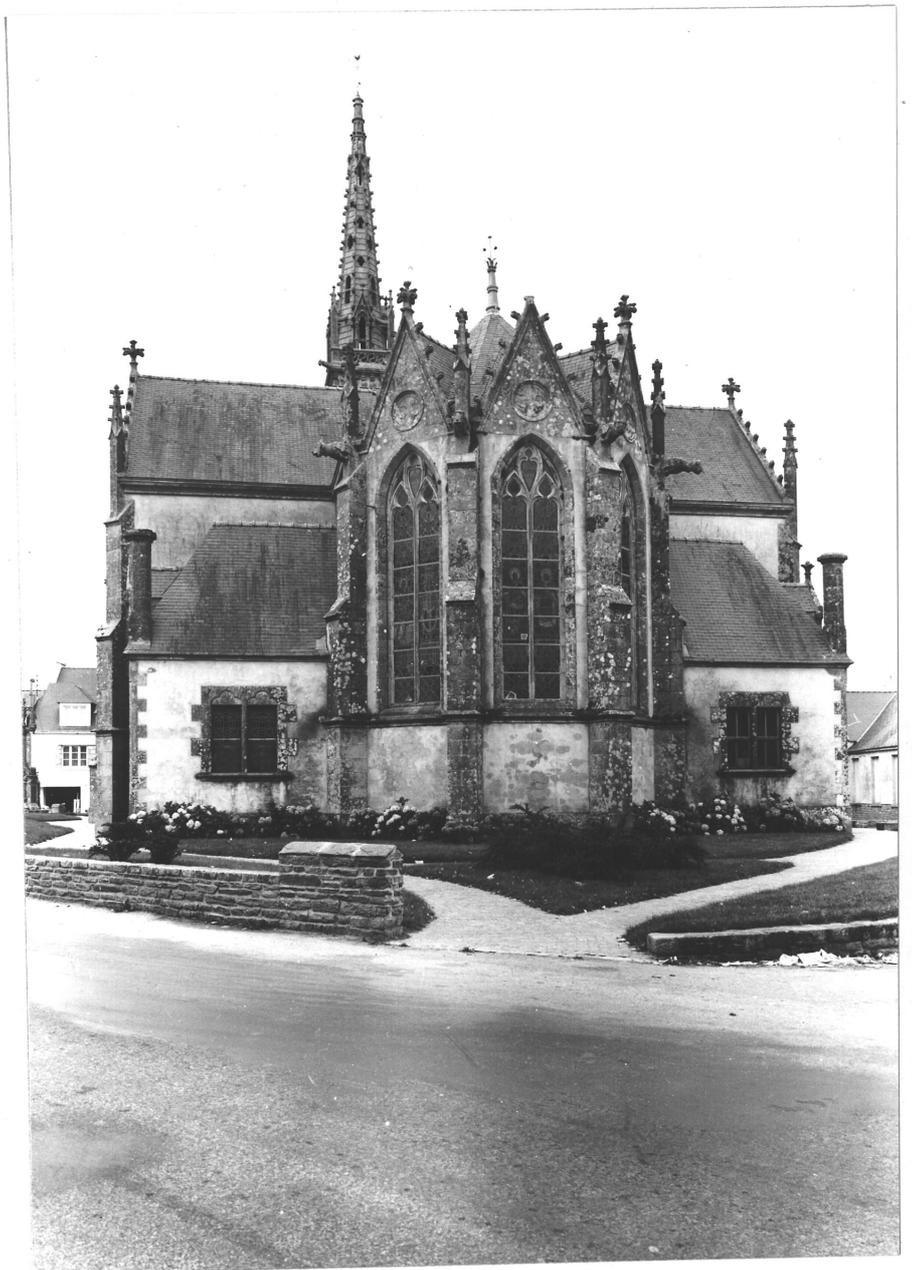
Fig. 6

Chevet : vue générale

* Elévation Est. Le chevet est encadré par deux sacristies identiques qui en masquent la partie droite. Seuls ces trois pans sont visibles. Quatre contreforts à trois ressauts se terminent par des pinacles eux-mêmes interrompus par des gargouilles sculptées saillantes (bêtes et monstres). Un larmier mouluré sert d'appui aux trois hautes fenêtres passantes en arc brisé et encadrement chanfreiné. Les trois petits pignons au-dessus des fenêtres sont des rampants moulurés portant crochets et fleuron; ils sont ornés d'un médaillon circulaire mouluré.

Les sacristies sont identiques. Sur le mur Est, fenêtre rectangulaire à appui saillant mouluré, séparé en deux par un meneau. Le linteau est sculpté au-dessus de chacune des baies, d'un trilobe. Une fenêtre identique dans le mur Sud et lucarne pasante dont la partie inférieure repose sur trois corbeaux.

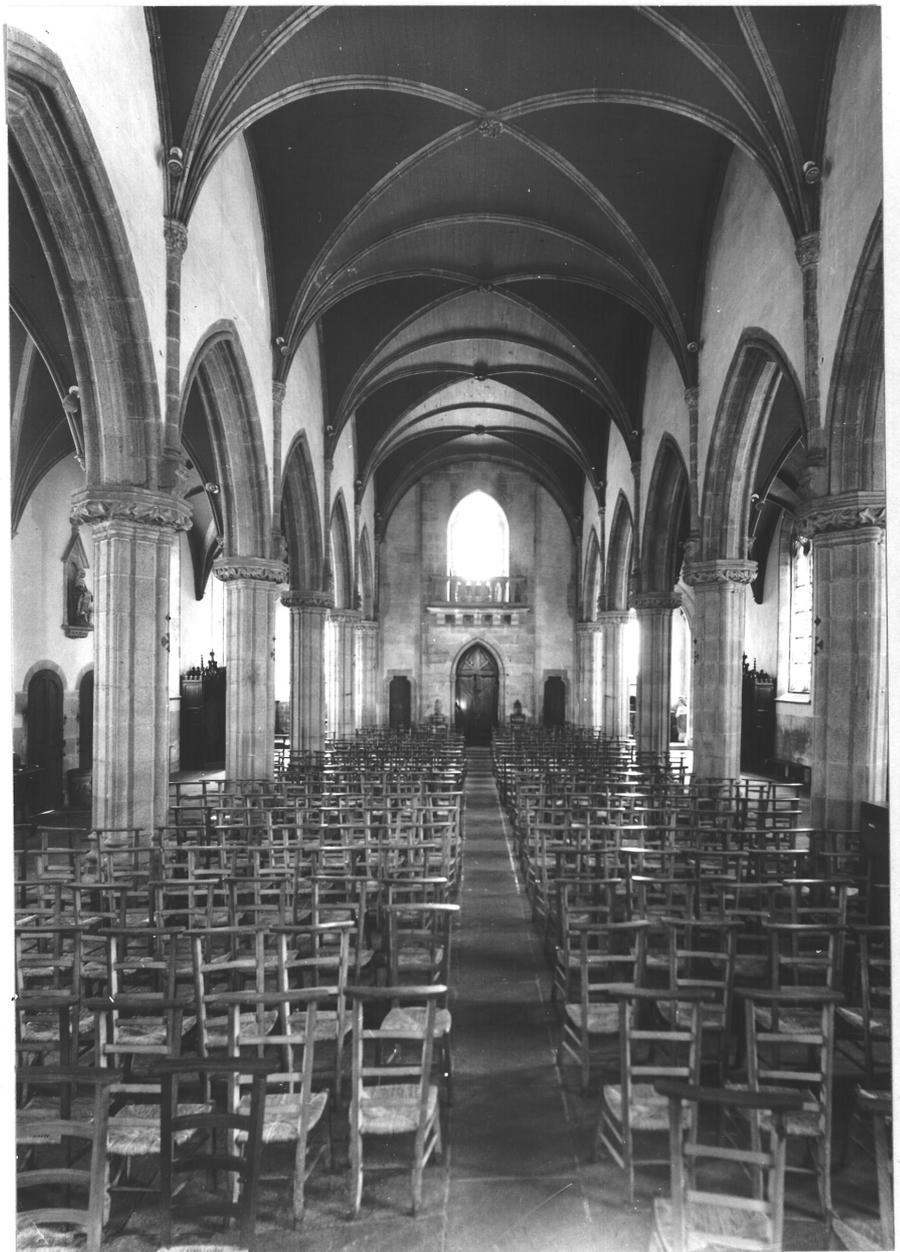
Fig. 7

Vue générale de la nef prise d'Est en Ouest

Nef, vaisseau central, mur Ouest : souche du clocher-porche en avant-corps, porte centrale en arc brisé, tribune en encorbellement et fenêtre en arc brisé; latéralement deux portes à linteau sur corbelets desservent des escaliers dans oeuvre. Cinq grandes arcades régulières et identiques : arc brisé mouluré sur un chapiteau à décor de feuillage, porté par une pile composé d'un noyau octogonal sur socle, flanqué de colonnettes à listel avec base individuelle. Vaisseaux latéraux Nord et Sud sont identiques : cinq travées au droit des grandes arcades, chacune ajourée d'une fenêtre haute en arc brisé à remplage; ils ouvrent sur le transept par une arcade en arc brisé; à l'Ouest une fenêtre en arc brisé à remplage.

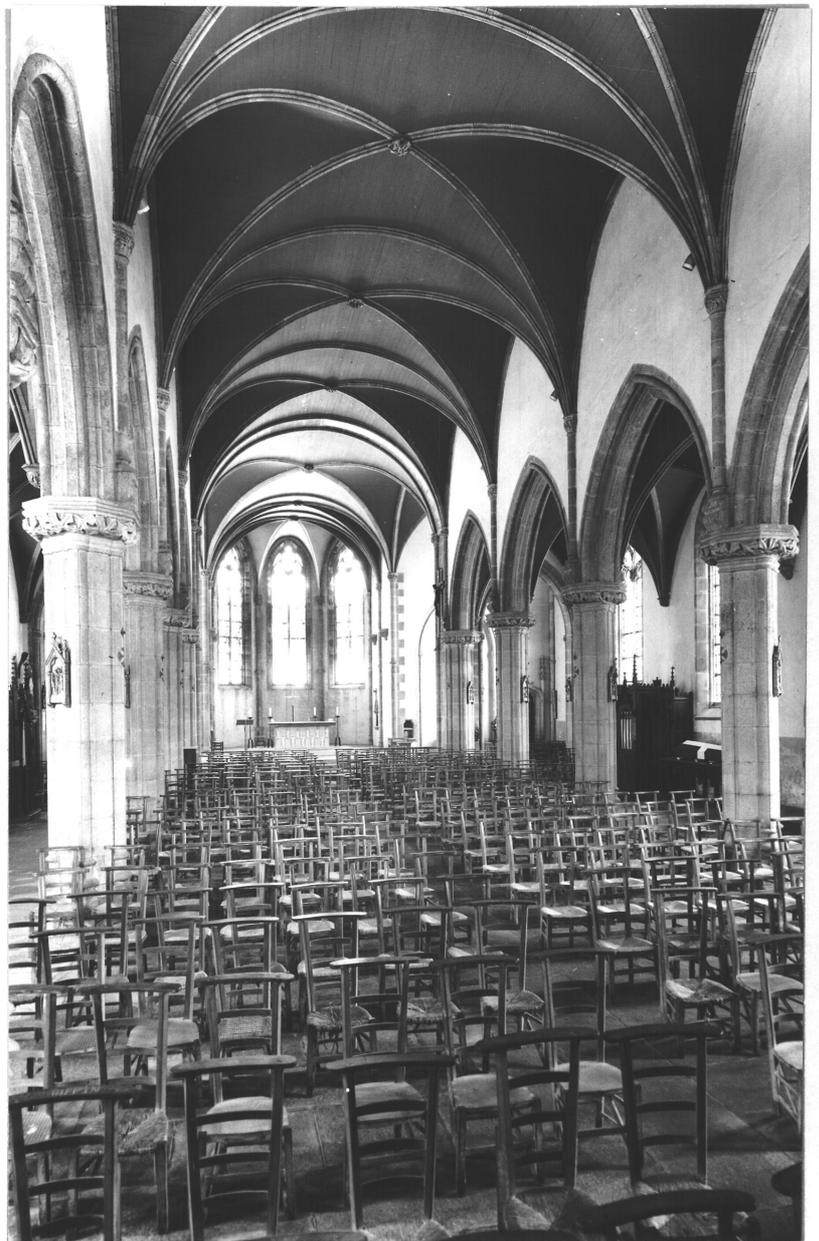
Fig. 8

Vue générale de la nef prise d'Ouest en Est

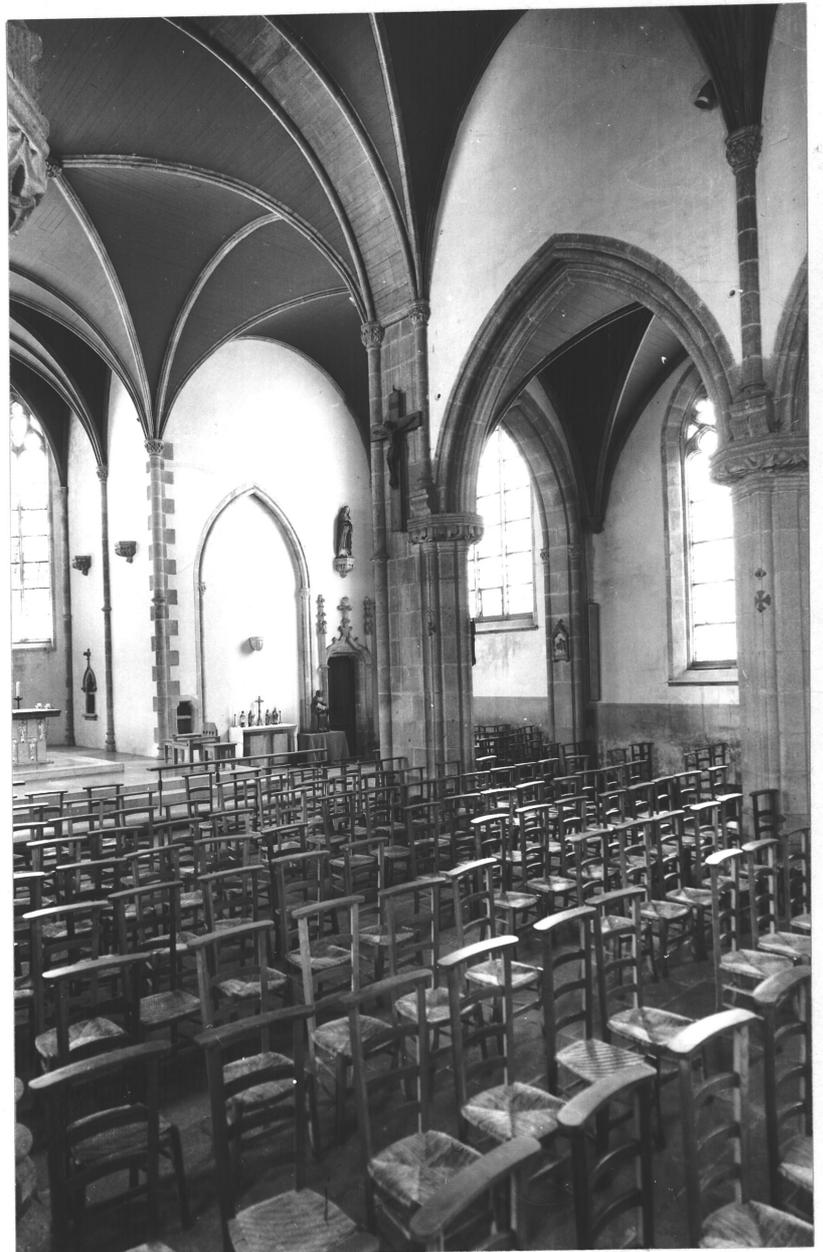
Fig. 9

Transept, bras Sud - vue générale prise du
Nord-Ouest

Transept, bras Nord et Sud identiques : mur Ouest aveugle; mur-pignon ajouré d'une fenêtre en arc brisé à remplage; mur Est à arcature aveugle en arc brisé accostée d'une crédence et d'une porte sur sacristie; linteau sur sommiers arrondis, archivoltte en accolade à crochets et fleuron, pilastres latéraux amortis de pinacles; deux consoles portant statue.

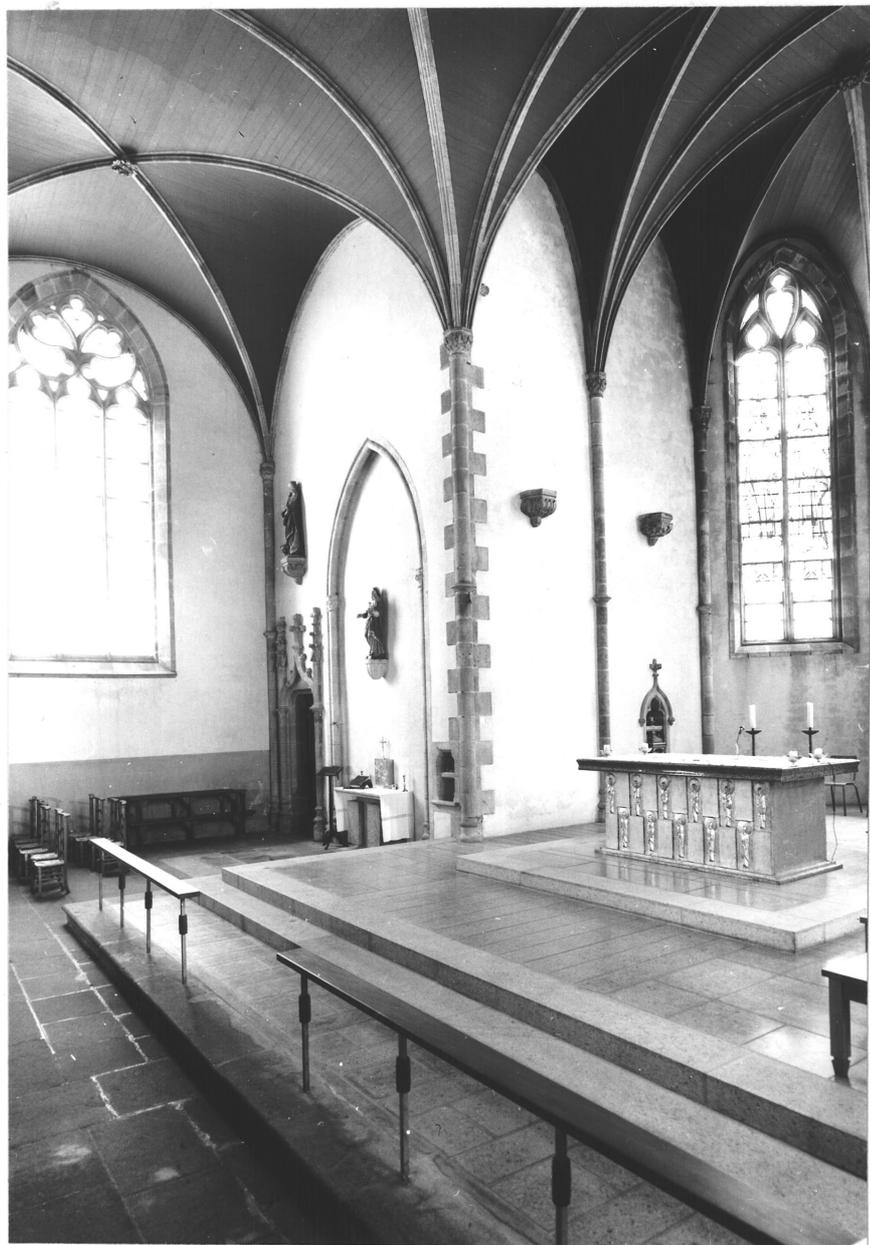
Fig. 12

Choeur et transept, bras Nord - vue prise
du Sud-Ouest

Choeur : deux travées aveugles limitées par des colonnettes engagées à chapiteau recevant la retombée des fausses voûtes; chevet à trois pans ajourés d'une fenêtre haute à remplage, colonnettes engagées dans les angles.
