HAMEAU DE KERHERMEN

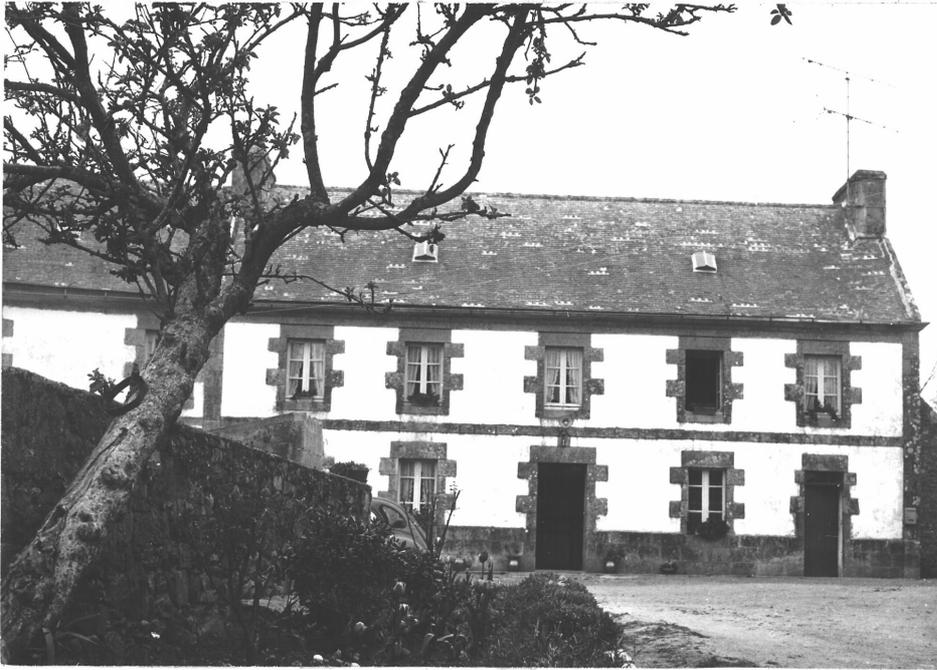
G/10 - Ferme associant en alignement l'habitation et l'écurie. Celle-ci fut construite en 1875 pour Eutrope Le Bis.

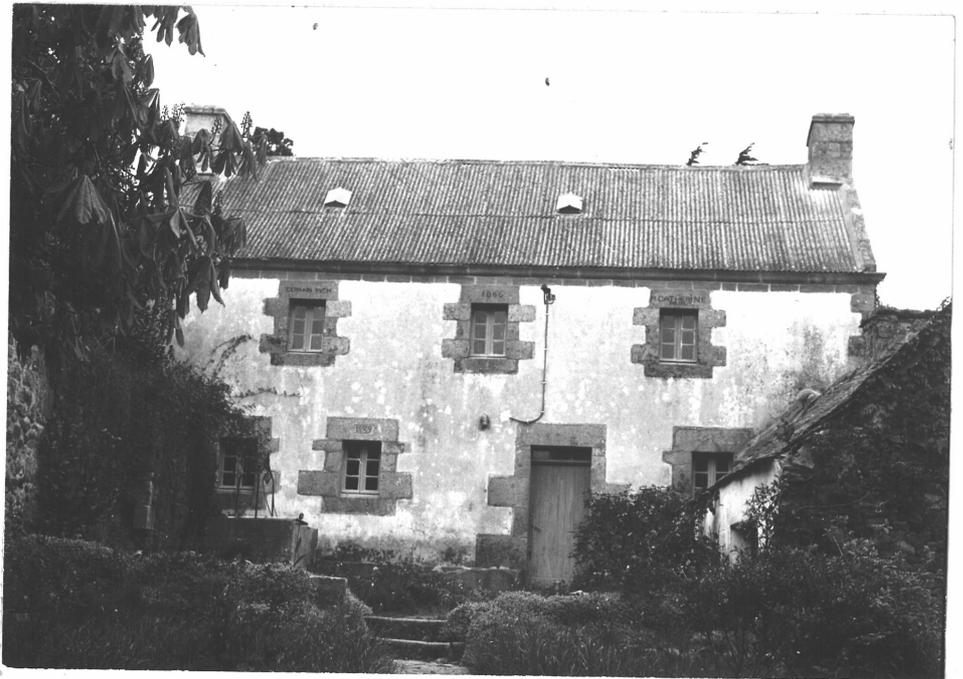
G/11 - Pas d'écurie attenante pour cette maison datée 1839, 1846 (rez-de-chaussée) et 1856 (étage).

Notons les souches de cheminées couronnées d'une moulure.

Deux fermes présentent un logis isolé (cliché G/11 de la page baies disposées en alternance, corniche sous le toit moulurée en quart de rond. Dépendances isolées habituelles.
