PLOGOFF

PRESBYTERE

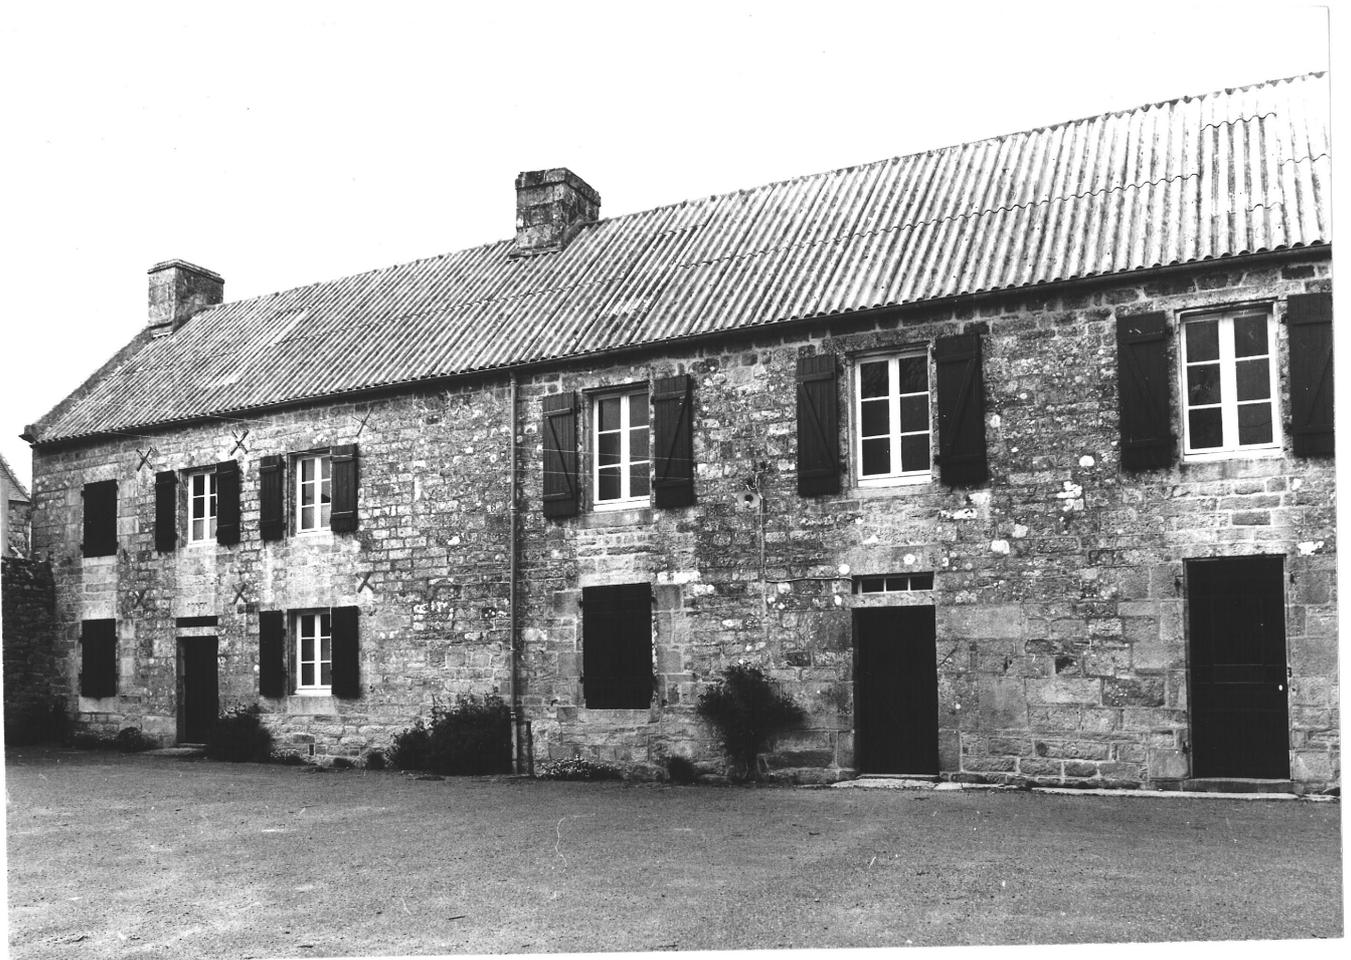
FIG.1 Elevation anterieure

HISTORIQUE ET CONCLUSIONS: CHEMINÉE PARTIE OUEST 16E SIECLE, PROVENANT D'UN EDIFICE ANCIEN. FACADE PARTIE EST REFAITE EN 1836, DATE PORTEE; FACADE PARTIE OUEST 2E MOITIE 19E SIECLE, PORTAIL D'ENTREE DETRUIT

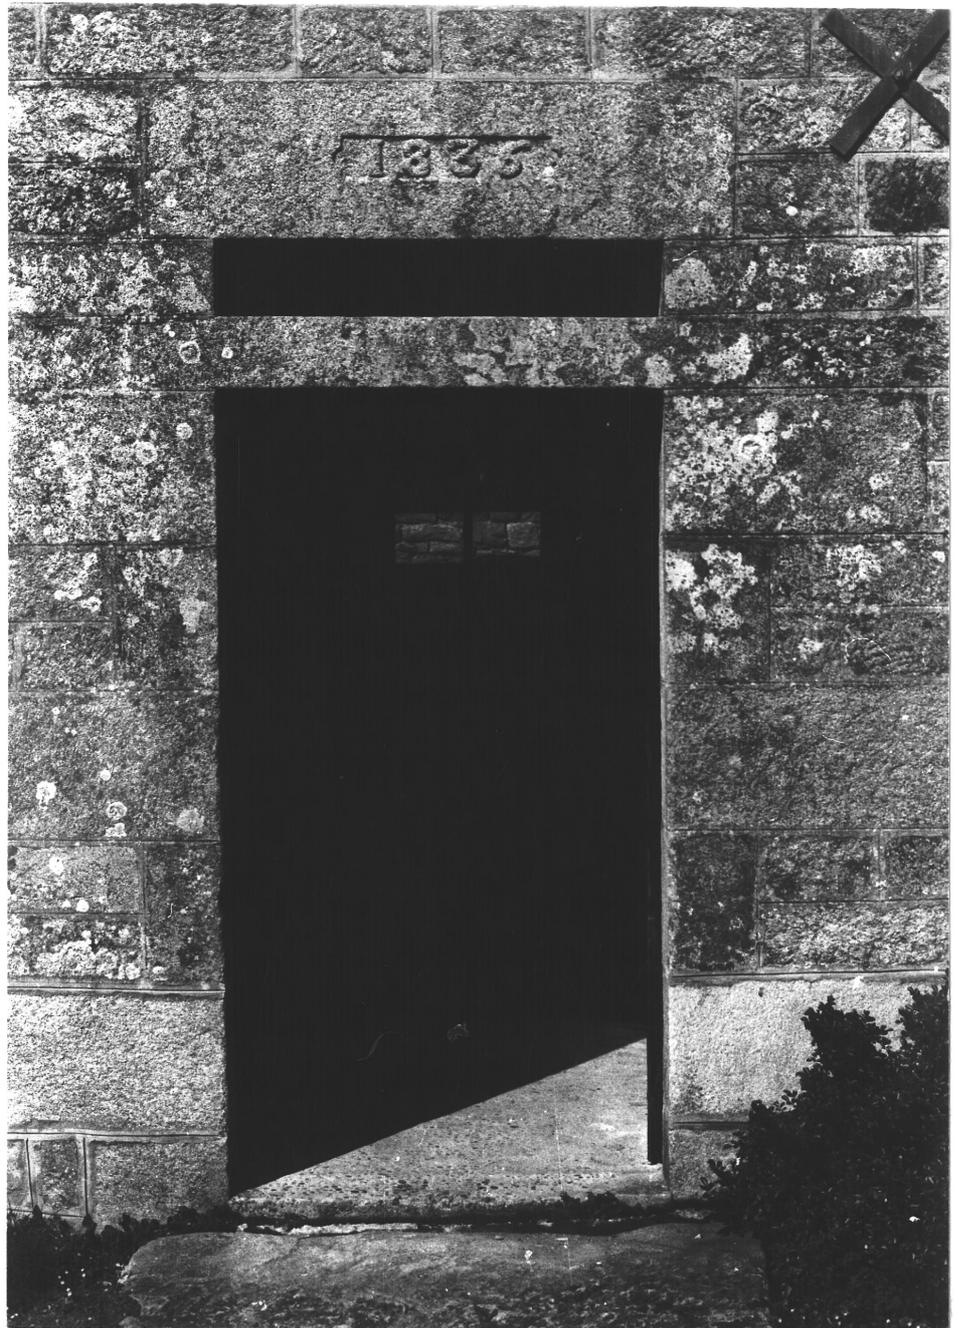
FIG.2 Partie Ouest, porte Sud

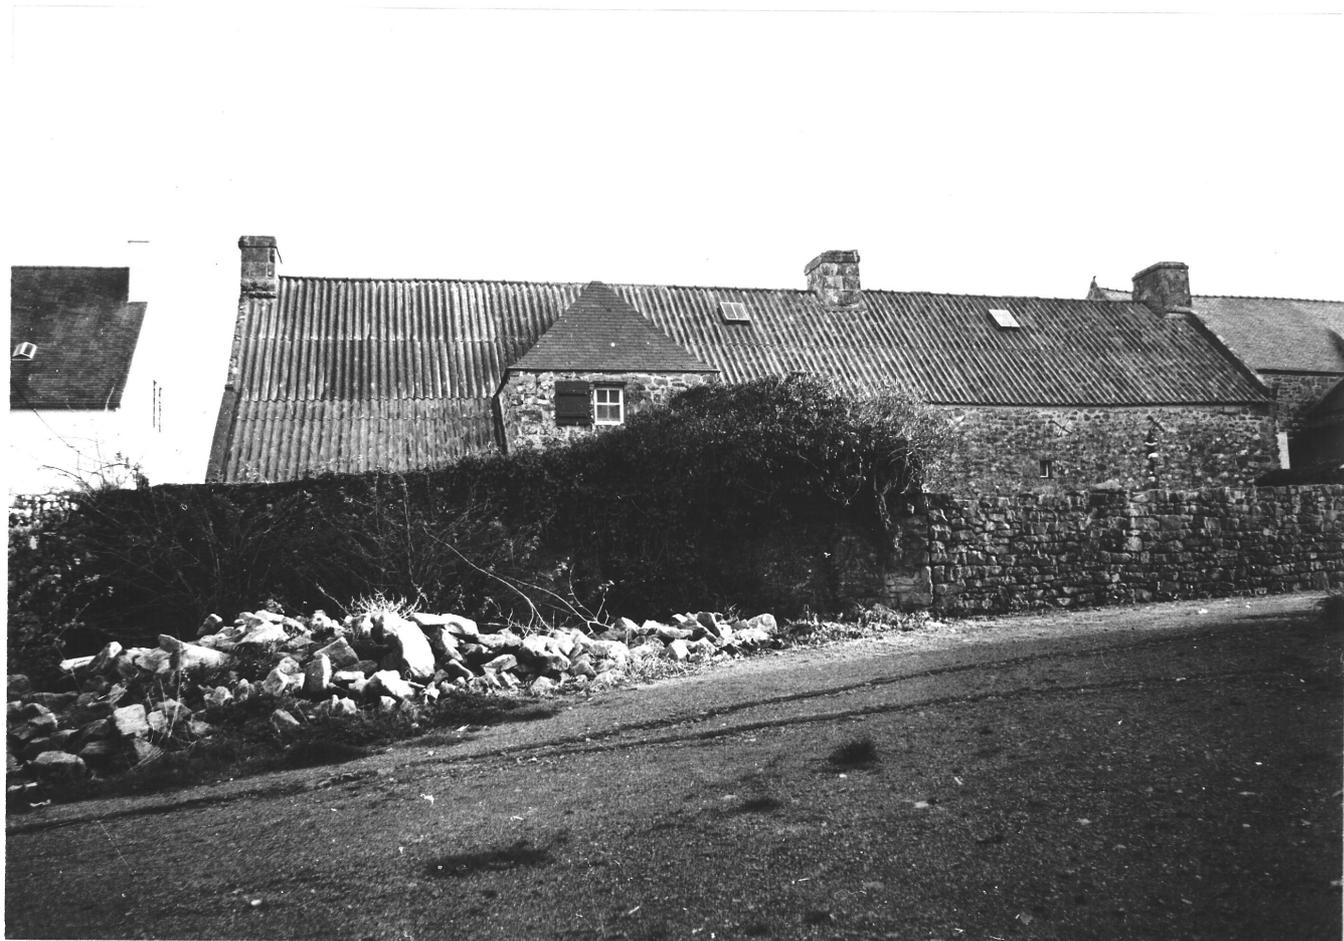
FIG.4 Elevation Nord

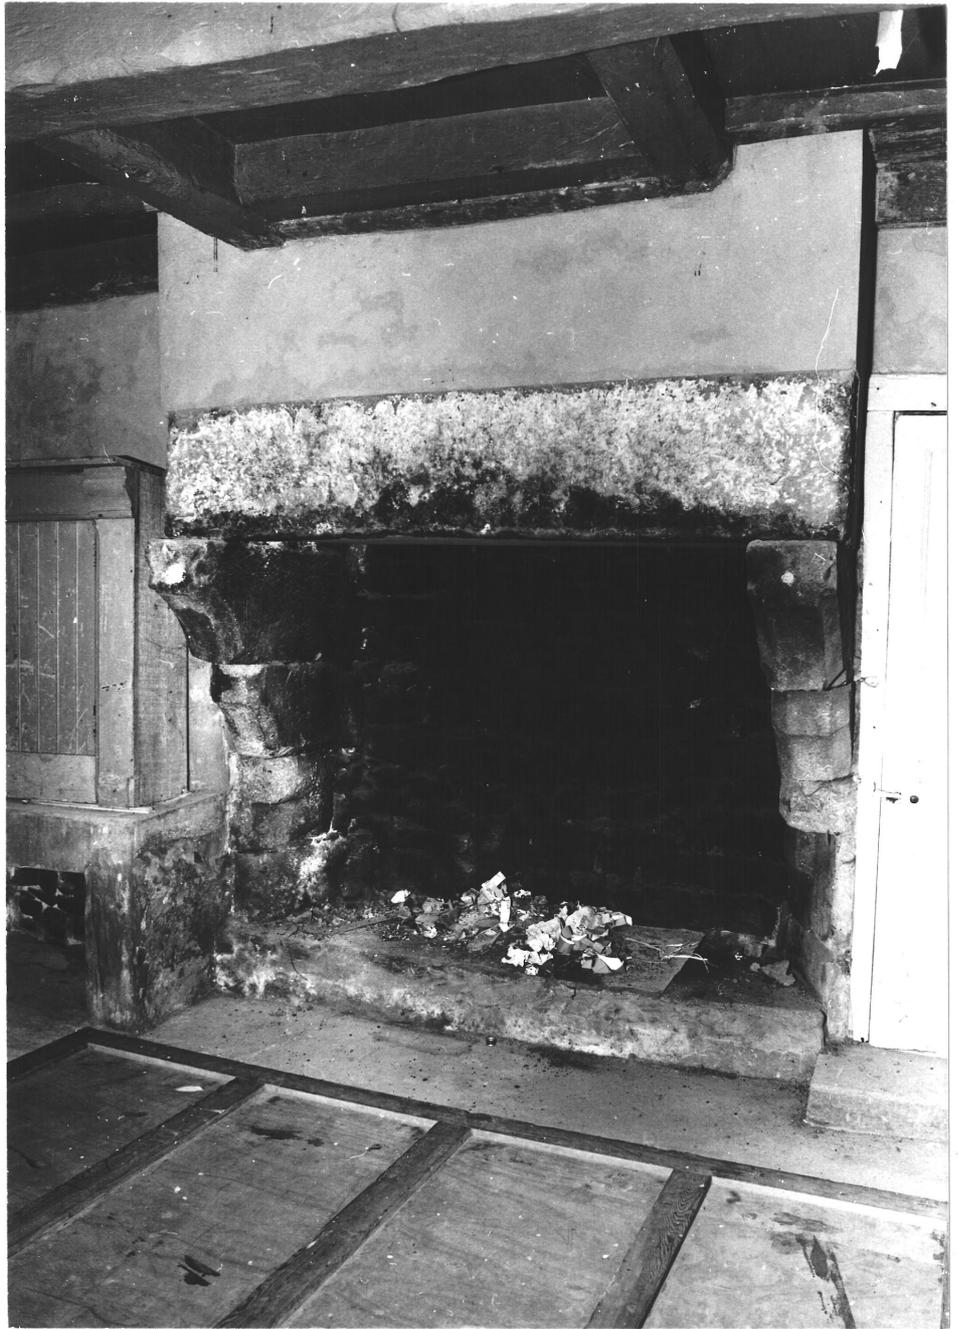
FIG.5 Rez-de-chaussee,
mur de refends, cote Ouest
Cl. Inv. Dagorn 77 29 102 X.

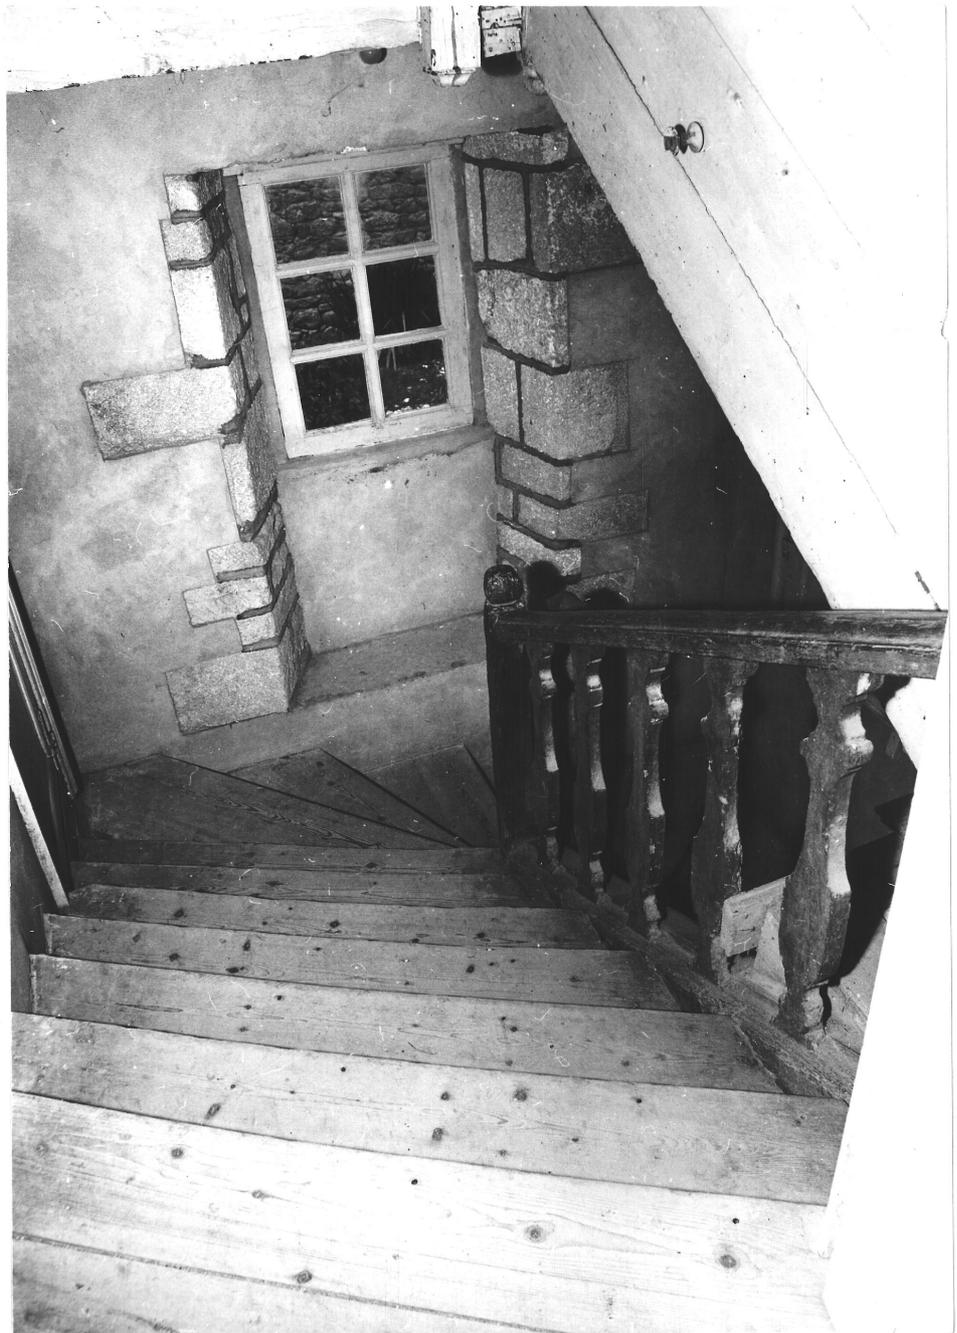
FIG.6 Escalier, vue prise
de l'etage
Cl. Inv. Dagorn 77 29 103 X.

ESCALIERS: ESCALIER ISOLE, ESCALIER DROIT, ESCALIER HORS ŒUVRE, ESCALIER TOURNANT A RETOURS AVEC JOUR
