35	SAINT SENOUX	TARRE	D7451 F
n° département PERCHOT	commune		27401
lieu-dit R E D O N	adresse GUICH	EN	
arrondissement		canton	
édifice ou ensemble contenant	DITE CHAPELLE		matricule
dénomination et titre de l'oeuvre	OU SAINT LAURENT)		matricule
Coordonnées. LAMBERT2 X = 2	9180	Y = 33200	
Cadastre année: section:	parcelle :		
année: 1962 section:			
Propriété : DE LA COMMUNE Destination actuelle :			
Protection			
État de conservation :			
Établi en 1967 par			
SIIUAIION: ISOLE			
MATERIAUX: 1) GROS OEUVRE: CHAINE EN PIERRE DE TAILLE	SCHISTE, GRES, APPAREI 2) COUVERTURE: ARDOIS		SANS
SIRUCIURE: PLAN ALLONGE, 1	VAISSEAU		
COUVERTURE: TOIT A LONGS P	ANS		
REPRESENTATION: SCULPTURE;	CHRIST EN CROIX

PERCHOT Eglise dite Chapelle NOTRE-DAME (ou SAINT-LAURENT) Pl. I Cadastre 1832 E3 1/2500

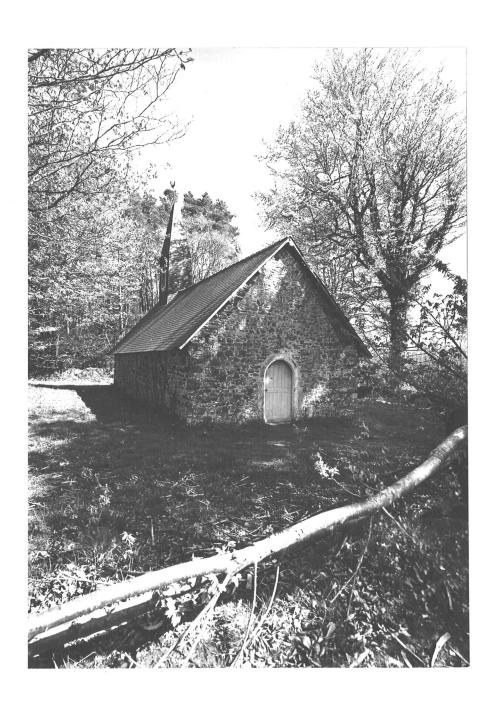
chapelle du Percho vue générale Nord-Ouest cliché DAGORN 68.35.355. V

Côté ouest : Porte axiale en plein cintre ; arc à grands claveaux. Chanfrein droit. Au-dessus de la porte, réemploi de croix de pierre assez grossière.

Au centre, une petite fenêtre à entourage en grès ; bar-

reaux et volets modernes. A l'est, fenêtre identique.

A la limite qui correspond au choeur, on note une différence très nette d'appareil : plus petit et plus irrégu-

lier à l'est.

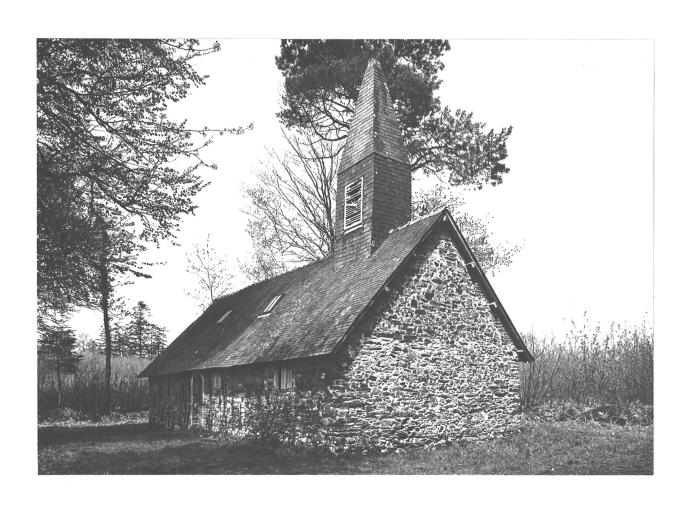
chapelle du Percho vue générale Sud-Est cliché DAGORN 68.35.356. V FIG. 2

Côté est (pignon) : aveugle. Dans la partie supérieure, réemploi de Christ sur une croix. La base de la croix est évasée. Le Christ est en haut-relief ; traits à peine marqués ; ouvrage très grossier.

Côté nord : Aveugle. Sur la partie est du toit : clocheton avec toit à quatre pans.

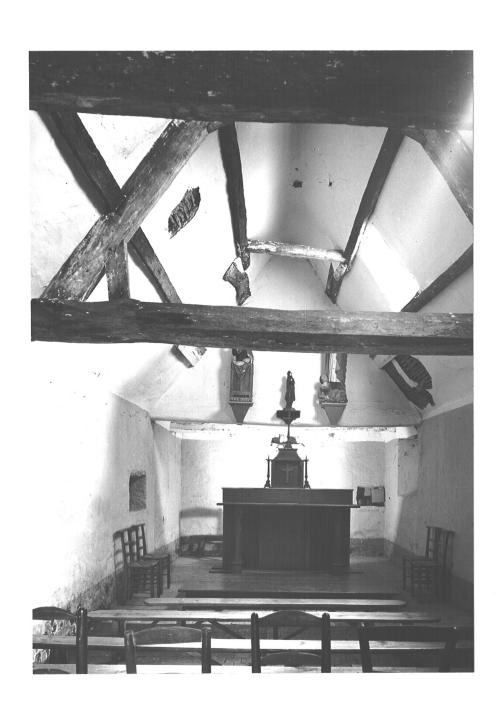
chapello du Percho vue intérieure Ouest-Est cliché DAGORN 68.35.358. V

Plan rectangulaire ; charpente apparente, entre les pannes, torchis blanchi à la chaux. Le choeur est différent : entraits et solives, avec torchis entre les solives.

Côté est : A la limite des entraits : niche qui abrite une statue.

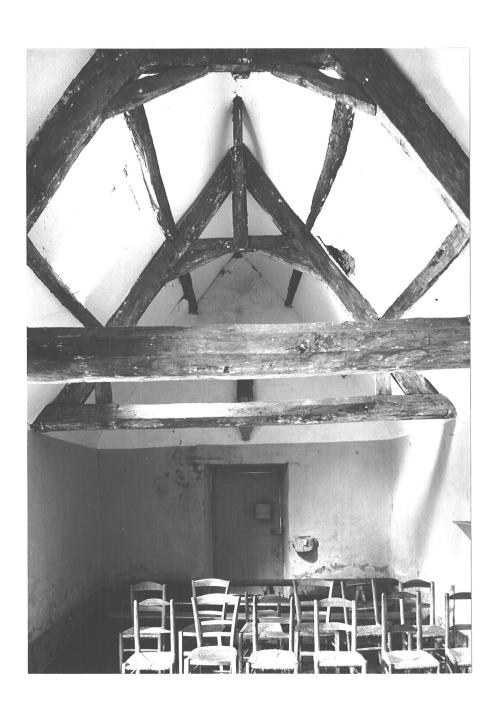
chanelle du Percho Vue intérieure Est-Ouest Cliché DAGORN 68.35.359. V

<u>Côté ouest</u>: Porte rectangulaire. A droite, bénitier engagé dans le mur, percé dans une pierre de calcaire, avec trois renflements.

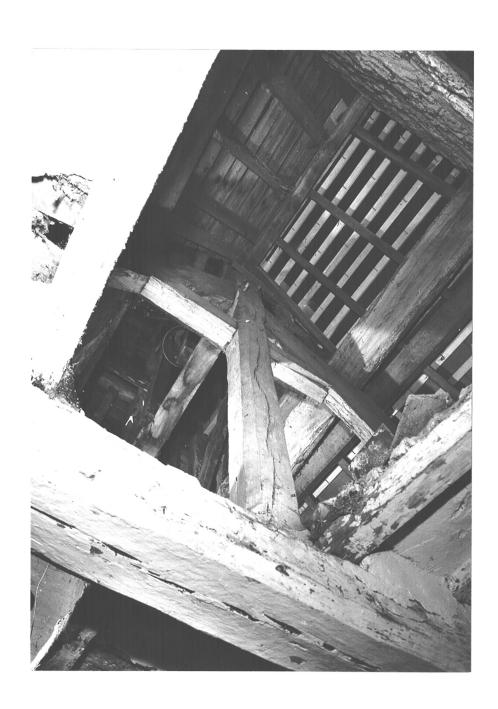
chapelle du Percho Détail de la charcente Cliché DAGORN 68.35.360. V

CHARPENTE à ferme. Entraits à arêtes chanfreinées. Arbalètriers pénétrants ; entraits retroussés à poinçons. Pannes pénétrant dans les arbaletriers. Des liens rejoignent la panne faîtière aux poinçons et les entraits retroussés aux arbalètriers. Des petite jambettes relient les arbalétriers aux entraits.
