MANOIR

État de conservation : MAUVAIS ETAT

HISTORIQUE ET CONCLUSIONS: 16E OU 17E SIECLE

35 BAIN DE BRETAGNE Fresnais (La)
MANOIR (ancien)

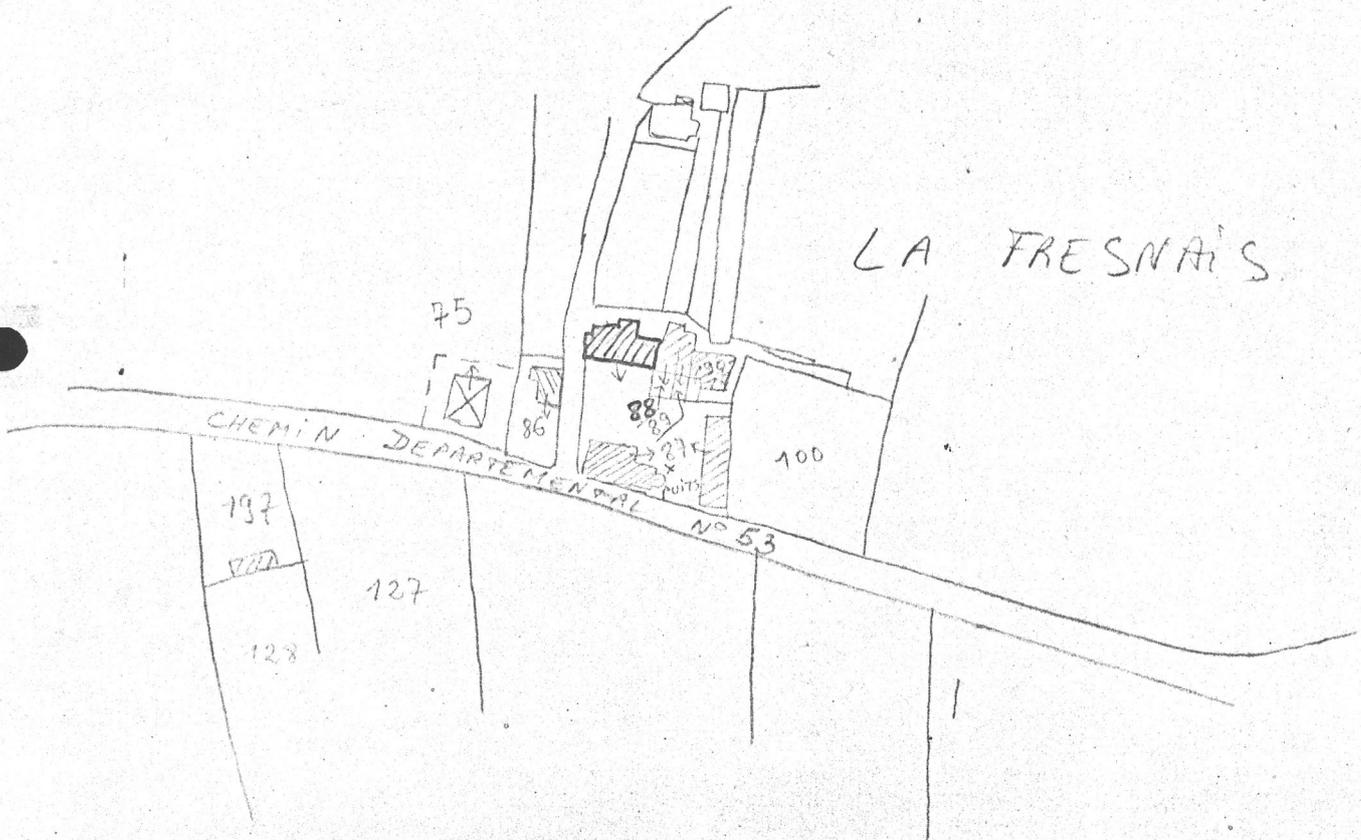
Pl.1 Plans

Le corps de bâtiment principal est divisé en trois parties par un mur de refend, légèrement décentré vers l'Ouest et, à l'Est, par un mur de faible épaisseur (35 centimètres) qui détermine un couloir large de deux mètres.

Le couloir dessert uniquement la cage d'escalier de plan carré. L'escalier est à quatre volées droites à noyau maçonné de plan carré. Au rez-de-chaussée, une porte communique avec l'appentis détruit Nord-Est; au premier repos, une seconde porte communique avec la pièce Ouest du corps central. L'appentis Nord-Ouest communiquait avec cette même pièce par une porte à ébrasement oblique obturée.

Le plan à l'étage du corps central est simplifié en raison de l'absence de couloir. Le refend du rez-de-chaussée se prolonge à l'étage et divise la bâtiment en deux pièces distribuées par le palier de l'escalier qui distribue également l'étage de l'appentis Nord-Ouest.

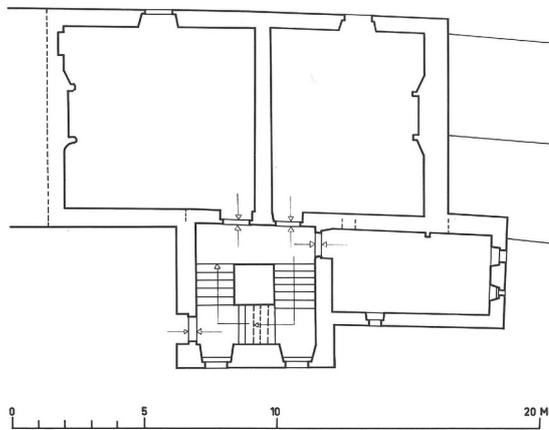
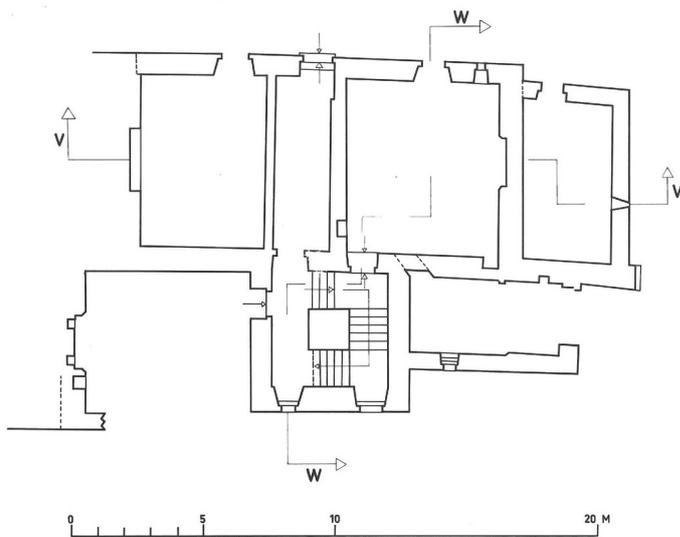
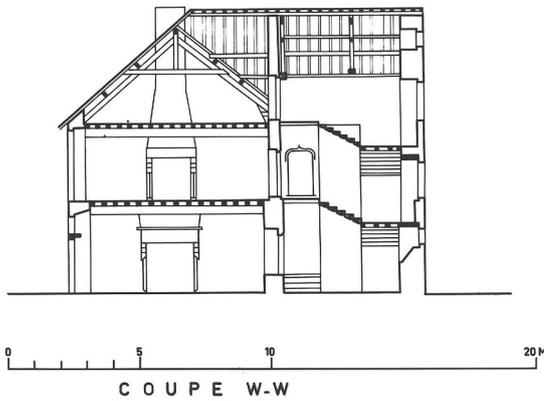
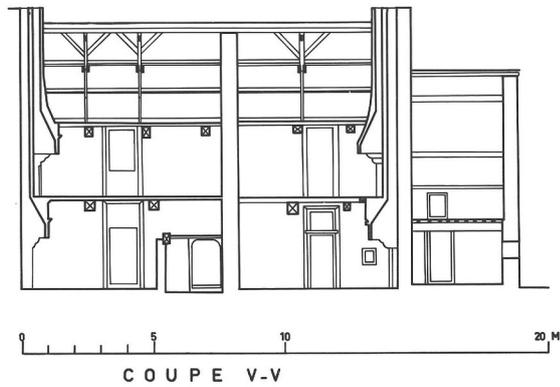
P1.2 Coupes : V-V et W-W

La coupe longitudinale (cf relevé graphique "coupe U - V") du corps principal présente un parti de simplicité et d'organisation symétrique : l'édifice est divisé verticalement en deux corps par le mur de refend et horizontalement en trois étages (rez de chaussée, étage, comble) par deux planchers sur poutres transversales et solives. Les murs pignons sont porteurs de deux cheminées au rez-de-chaussée et à l'étage.

Le mur qui au rez-de-chaussée détermine le couloir s'interrompt à lm40 du premier plancher, il est couvert par un plancher intermédiaire soutenu par des solives qui prennent appui dans le refend et sur une poutre de rive.

La coupe transversale (Cf relevé graphique "coupe W W") montre l'importance de la tour d'escalier par rapport au corps principal. Le mur goutterot Nord servant de refend entre les deux corps ne s'interrompt qu'au niveau du faitage de la tour, sa largeur s'amenuisant à partir de l'étage.

Le noyau carré de l'escalier s'interrompt au niveau du palier du comble.

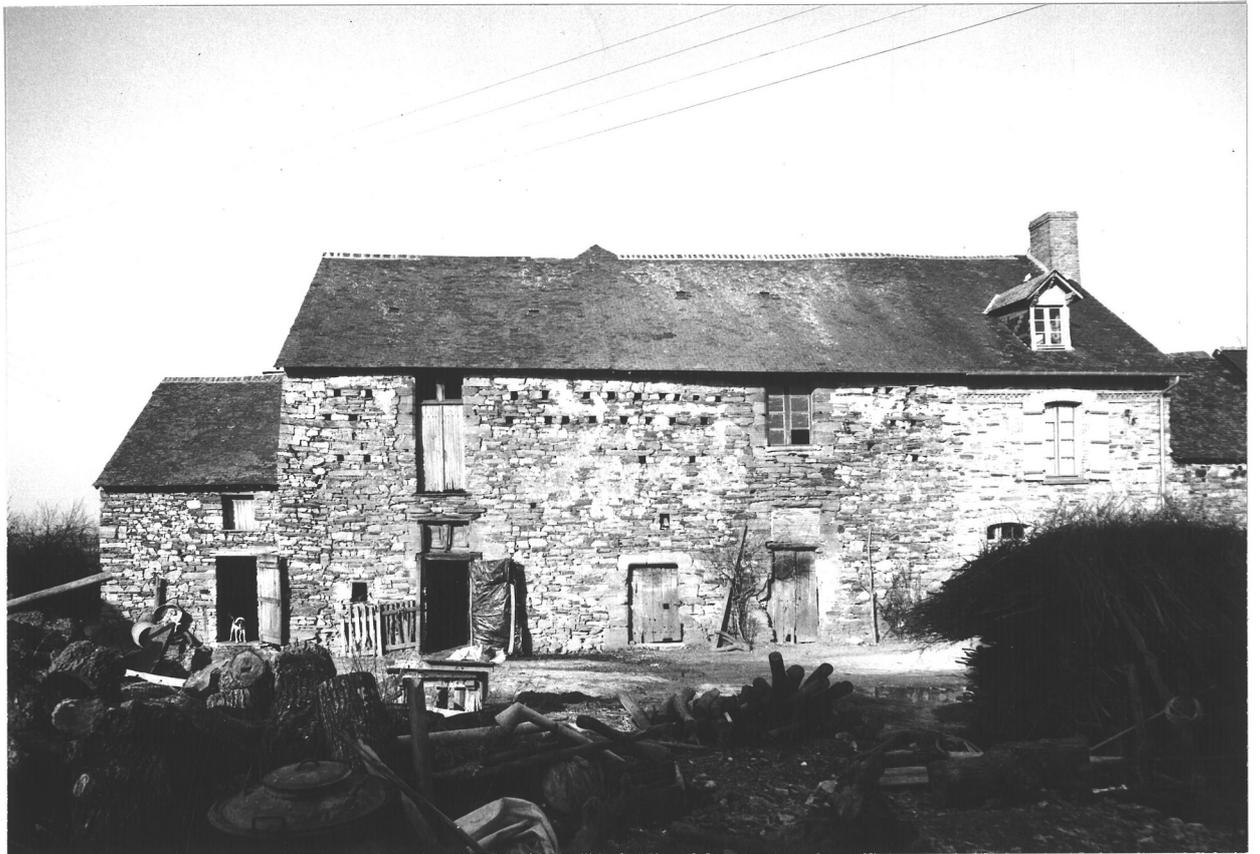
FIG.2 Facade principale :
vue generale
Cl. Inv. Artur 71 35 173 V

L'aspect de cette façade a été modifié par sa prolongation récente à l'Est et la transformation de ses ouvertures. La description fera abstraction de la partie Est.

La façade présente un parti d'organisation régulier mais légèrement dissymétrique : une porte centrale et deux travées latérales à deux niveaux. La dissymétrie a pour cause le désaxement de la porte de 0,70 mètre à l'Est, la cause de ce désaxement étant l'emplacement du mur de refend.

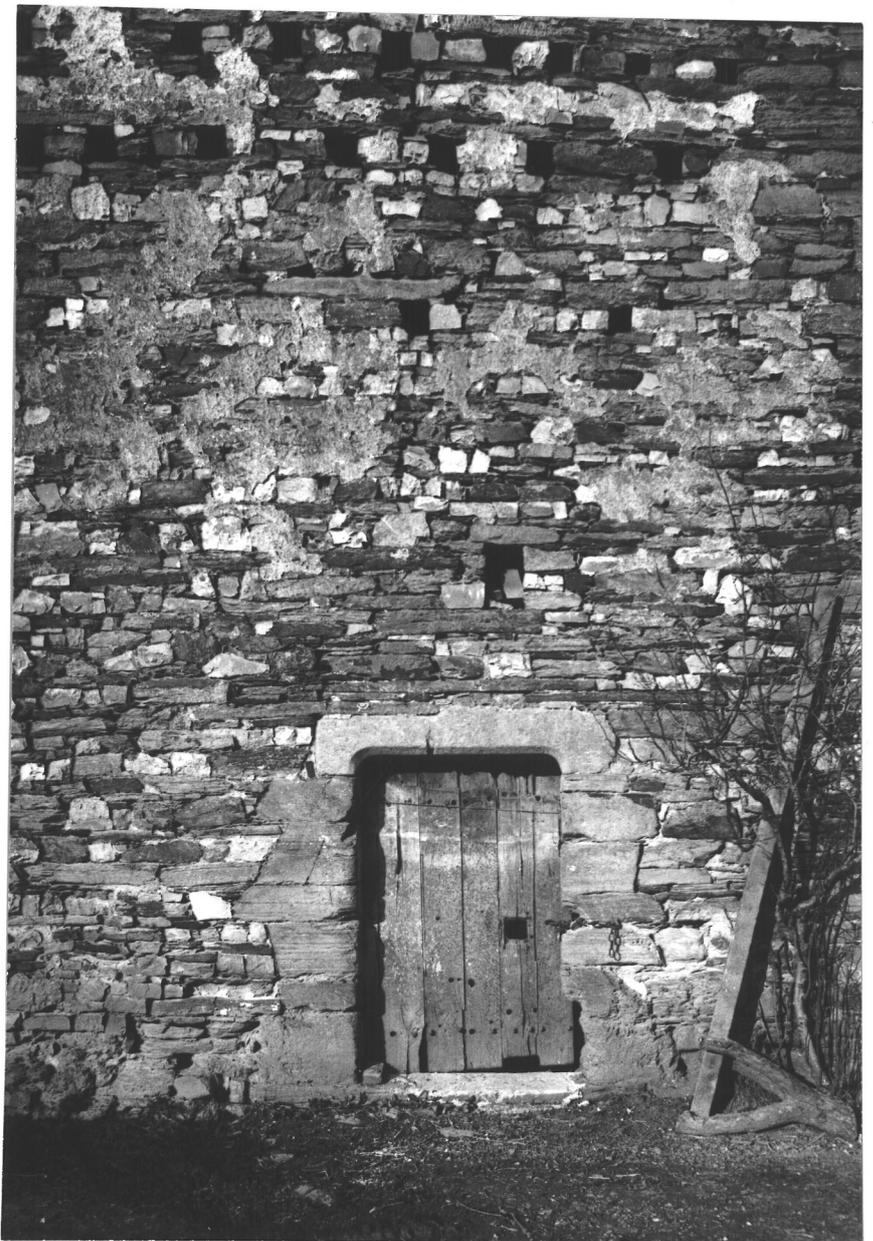
FIG.3 Facade principale :
porte centrale
Cl. Inv. Artur 71 35 176 V

rectangulaire; linteau monolithe de granit à soffite surélevé; jambages appareillés en pierre de taille à queues irrégulières; arête du linteau chanfreinée, arête des jambages arrondie; seuil légèrement surélevé, en grès, monolithe.

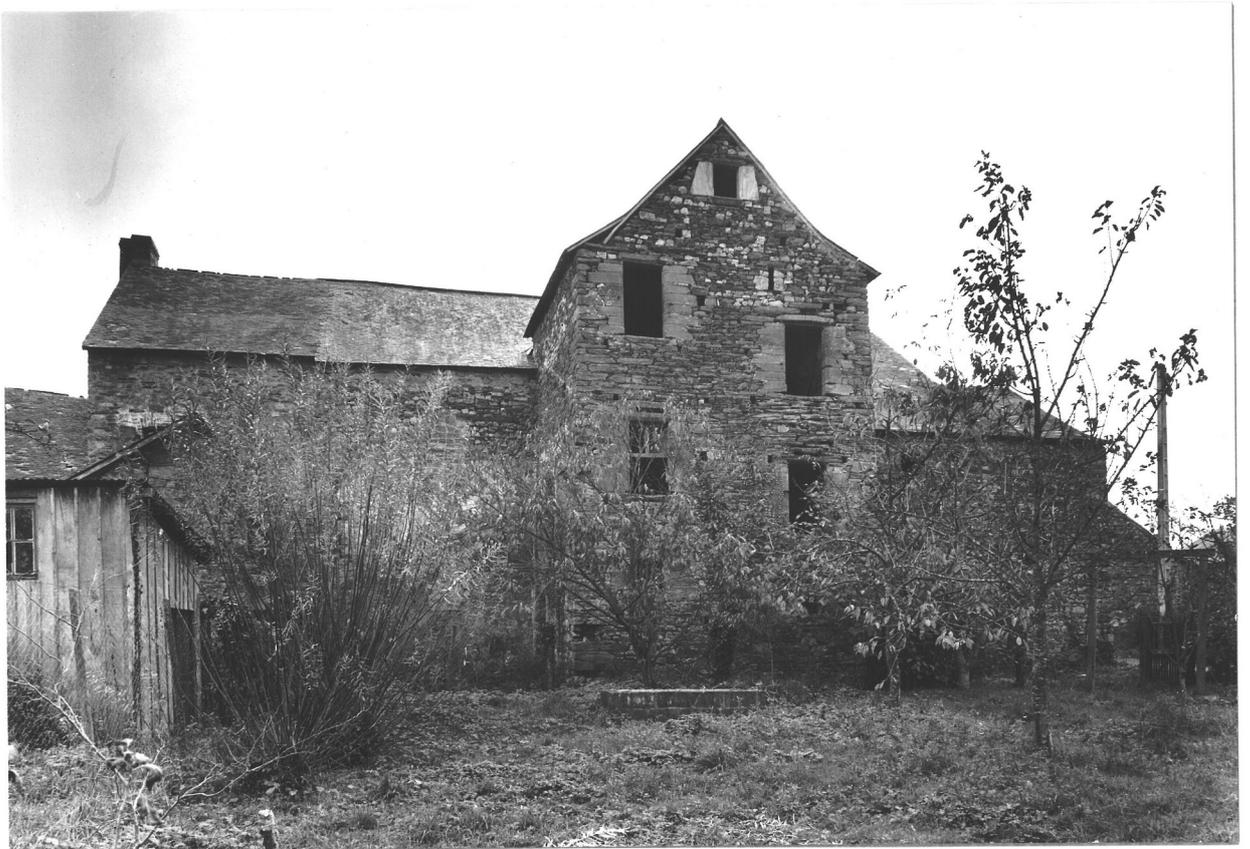
FIG.4 Facade Nord

La façade postérieure de l'édifice est caractérisée par la tour d'escalier dont la face Nord est le seul élément véritablement composé. La partie Est est aveugle, et la partie Ouest, masquée par l'appentis N.O.. De la tour, seules demeurent visibles les faces Est et Nord.

Les fenêtres de cette face éclairant les repos de l'escalier sont disposées en quinconce, sur deux travées à trois niveaux plus un

* Au premier niveau les fenêtres sont de petite taille, rectangulaires se rapprochant du carré, à encadrement appareillé et chanfreiné. La fenêtre Ouest (cf photo n° 6) est protégée par une grille scellée entre tableaux (cf sous-dossier)

* Les quatre fenêtres des deuxième et troisième niveaux sont identiques : de grande taille (1m50 X 0,75m), de proportion 1 sur 2, à encadrement régulier, bien appareillé (pierres de taille des jambages à queues irrégulières), chanfreiné et appuis saillants biseautés. Les linteaux des fenêtres du deuxième niveau sont soulagés par des linteaux de décharge à soffite surélevé.

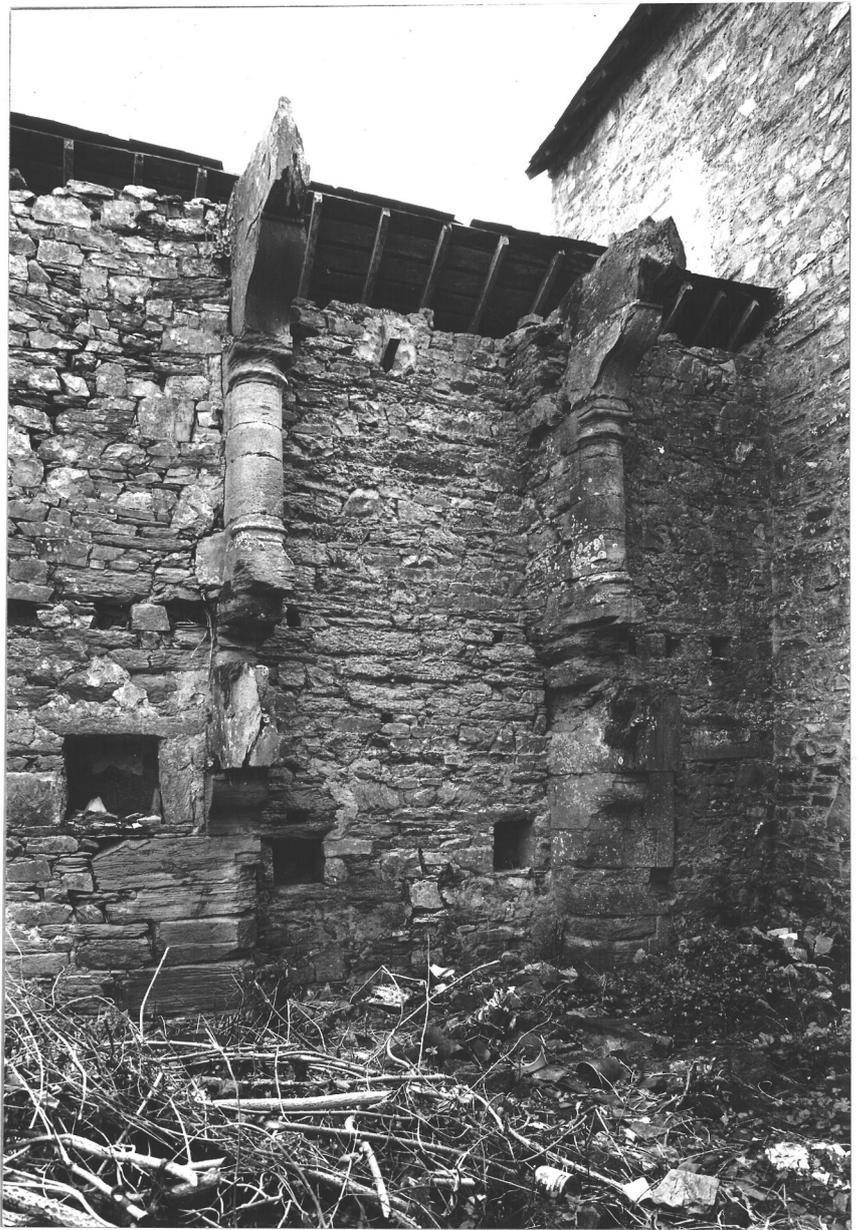
FIG.8 Ruines du batiment Nord :
cheminee
Cl. Inv. Artur 67 35 116 V

Le mur Ouest porte axialement les jambages de deux cheminées superposées (Cf sous-dossiers).

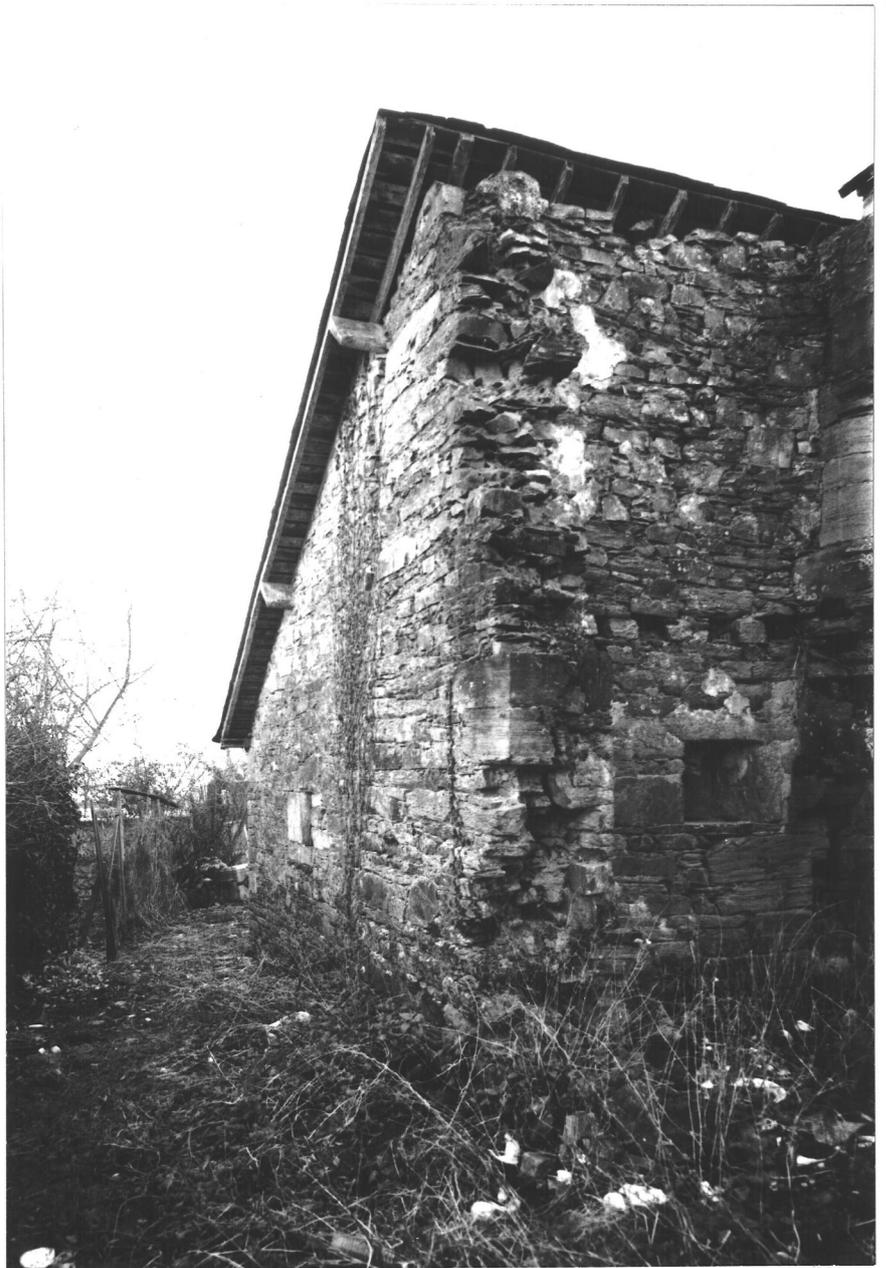
FIG. 9 Partie Nord-Est

E - APPENTIS NORD-EST
Cf photos 8 et 9

Les faces extérieures de cet appentis sont actuellement la face Nord et la face Ouest, ancien mur Est de l'appentis détruit

La face Nord, comme les faces de l'appentis Nord-Ouest, n'est que très faiblement ouverte par une petite fenêtre rectangulaire à encadrement de schiste, à linteau mouluré en accolade et jambages chanfreinés.

À droite de la cheminée du rez-de-chaussée, une porte a été obturée; à gauche, une niche carrée à encadrement de schiste.

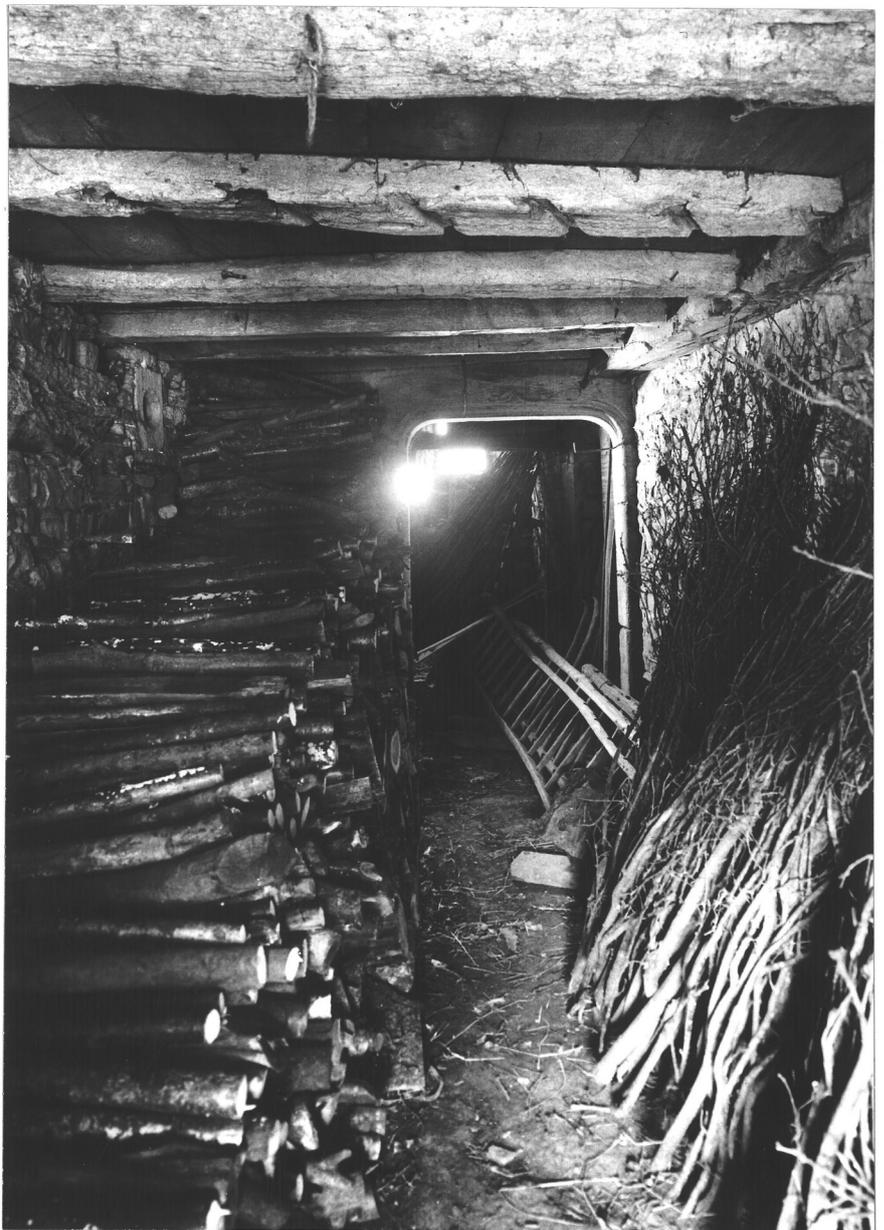
FIG.10 Couloir axial

* couloir : plafond à solives sans hourdi; dans le mur Ouest, à 1,80 mètre du sol un oculus ovale percé dans une pierre carrée de 30 centimètres de côté communique avec la pièce Ouest.

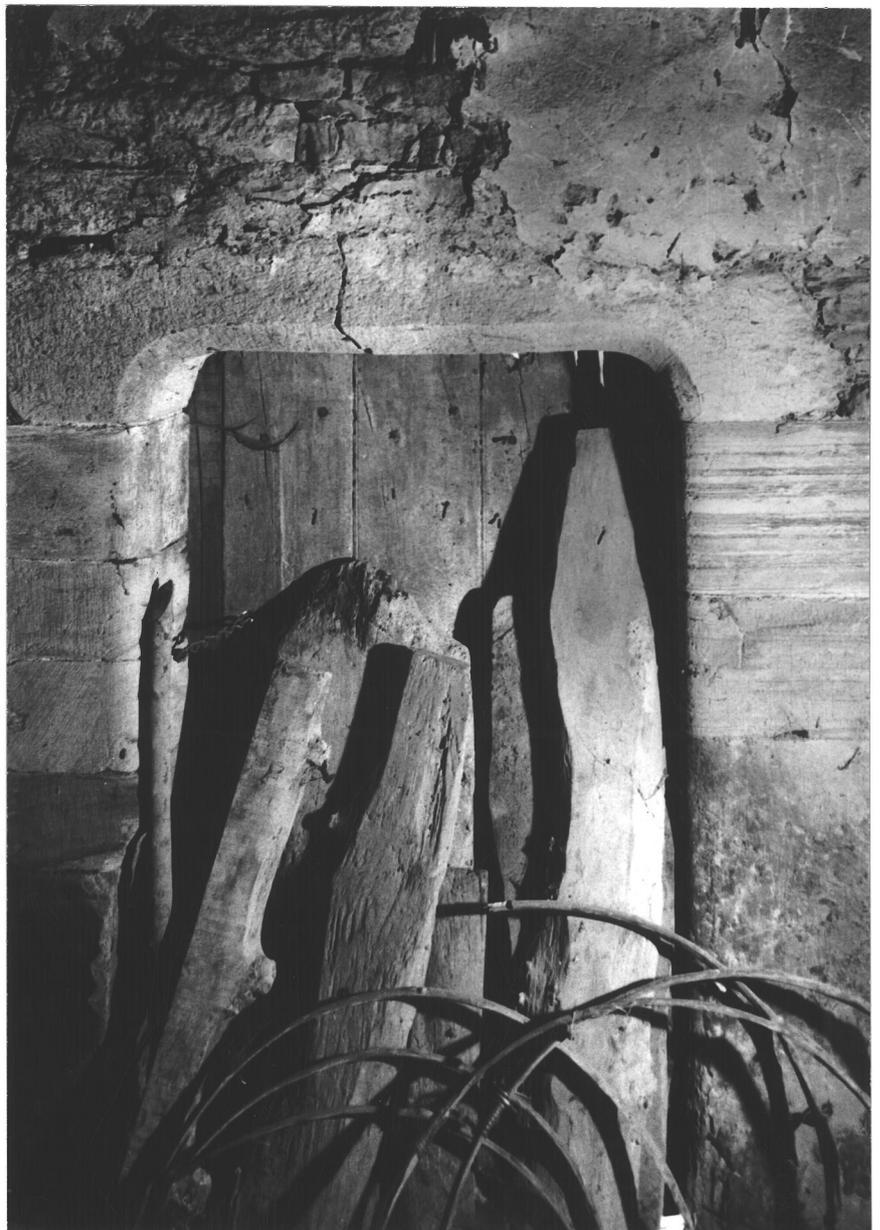
FIG.11 Rez-de-chaussee : porte de
la cage d'escalier
Cl. Inv. Artur 71 35 179 V

- éclairage par les deux fenêtres Nord à ébrasement biais, linteaux de bois, appuis de schiste ou ébrasés,
- entre ces deux fenêtres : niche rectangulaire à linteau et appui de schiste,
- meurtrière à l'Ouest,
- à l'Est, porte de communication avec l'appentis détruit, encadrement de grès, linteau à soffite surélevé et adoucissement en cavet, chanfreiné, jambages aux arêtes arrondies,
- au Sud : porte de communication avec le couloir, rectangulaire à linteau monolithe de schiste.

Le parement du mur s'interrompt au niveau du linteau de la porte, la partie supérieure étant crépie.

Un juda est percé dans le mur, il communique avec le couloir et permet sa surveillance.

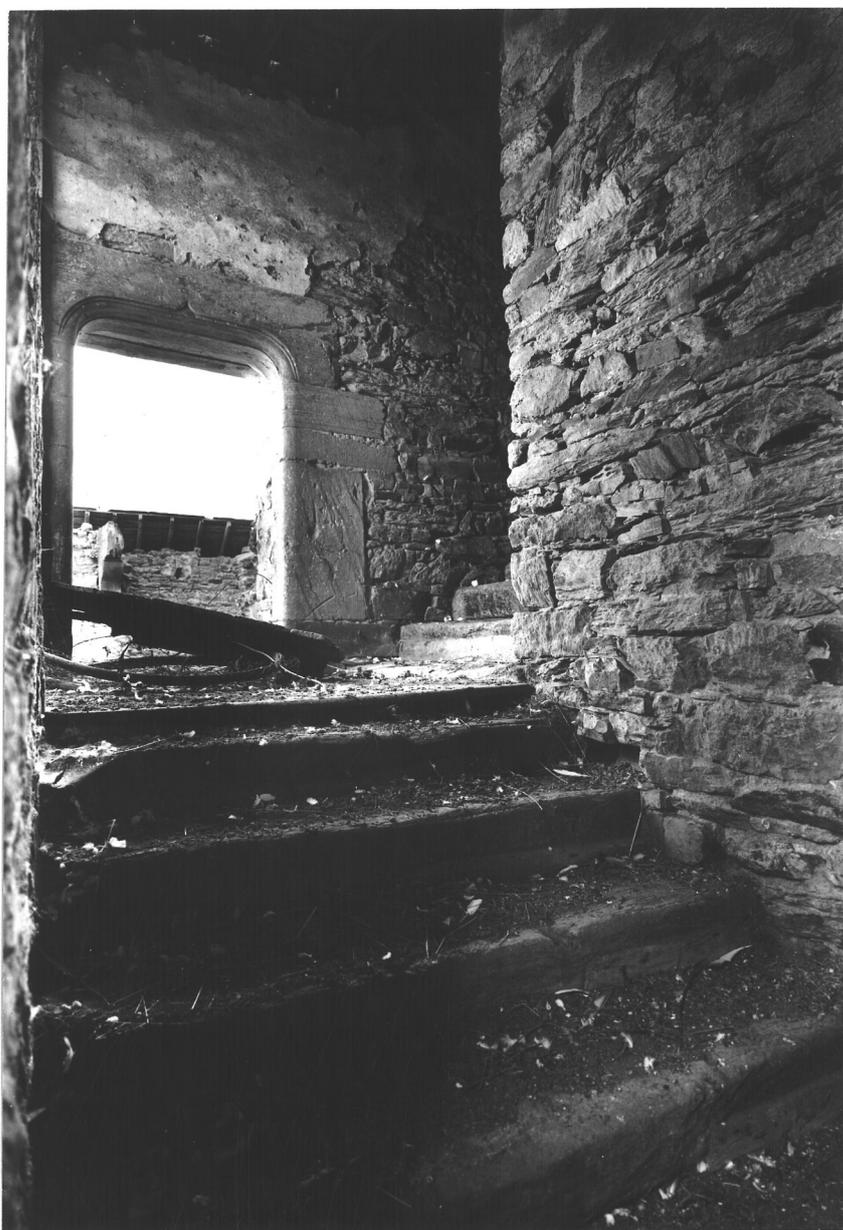
FIG.12 Escalier et porte du bâtiment
Nord détruit
Cl. Inv. Artur 67 35 117 V

Ce type de porte se retrouve au rez-de-chaussée (communication entre le couloir et la cage d'escalier ou palier du premier étage (trois portes, cf photo n° I3) et au deuxième repos du premier étage (Cf photo n° I2).

L'escalier qui conduit au comble est à trois volées droites seulement. Au deuxième repos, une porte ouvre actuellement dans le vide, elle distribuait l'étage de l'appentis Nord-Est.

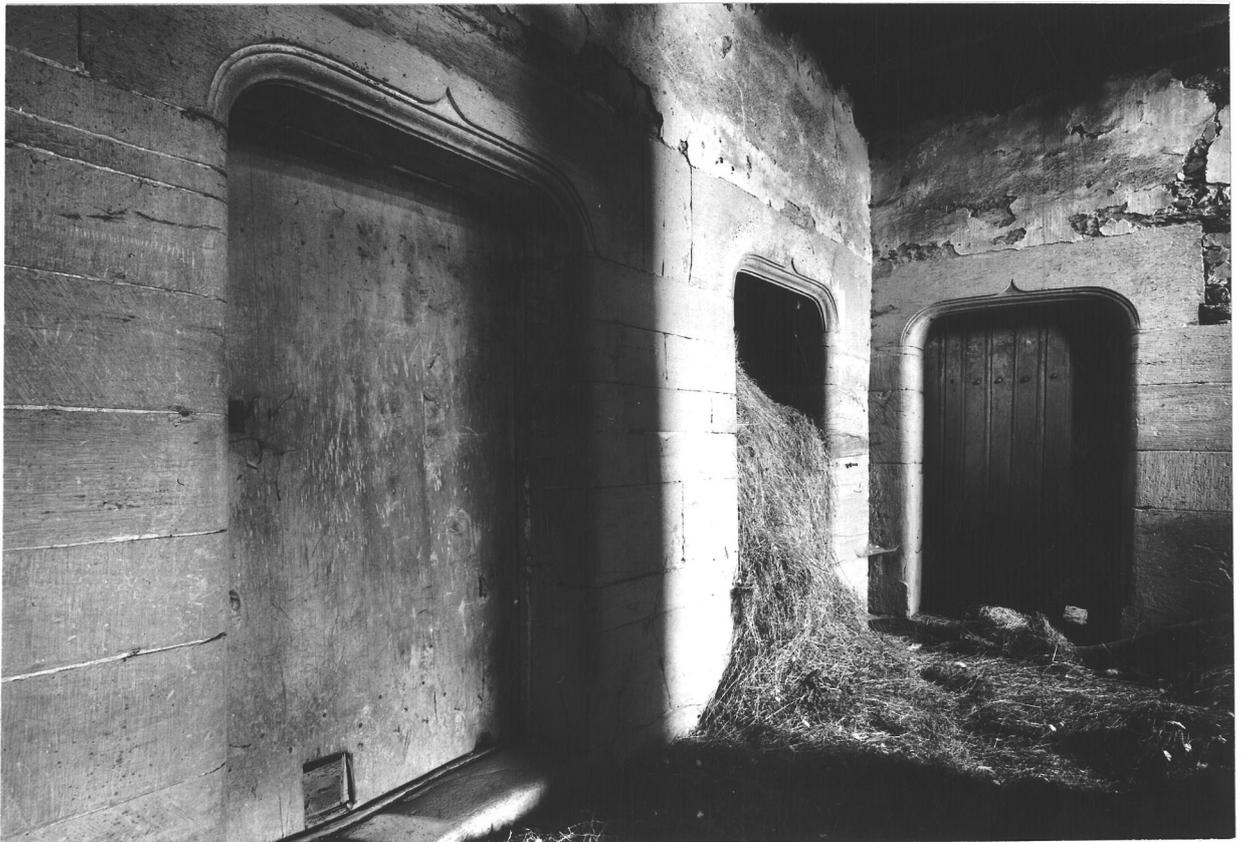
FIG. 13 Palier : portes de
communication
Cl. Inv. Artur 67 35 118 V

- linteau à soffite surélevé à cavet d'adoucissement, mouluré en filet, talon et filet soulignant la forme du linteau et filet en accolade,
- jambages aux arêtes arrondies à griffe à la base,
- seuil à l'étage.

- Les autres portes de communication se situent :
- * à l'étage (pièces du corps principal et appentis Nord-Ouest - cf photo I3),
 - * au deuxième repos du premier étage (appentis Nord détruit),
 - * dans le comble.
