35 BAIN DE BRETAGNE MOULIN DE POMMENIAC adresse 0.9.3.2 REDON BAIN DE BRETAGNE edifice ou ensemble contenant denomination et titre de l'oeuvre

MOULIN A VENT Coordonnées. LAMBERT2 X = 29730 Y = 31910Cadastre année : section: parcelle: année: 1837 section: JI parcelle: 188 Propriété: PRIVEE estination actuelle: Protection INSCRIT M.H. (1974) État de conservation: MAUVAIS ETAT Établi en 1967 par SITUATION: ISOLE MAIERIAUX: 1) GROS OEUVRE: SCHISTE, GRES, APPAREIL MIXTE, MOELLON SANS CHAINE EN PIERRE DE TAILLE 2) COUVERTURE: BOIS EN COUVERTURE COUVERIURE: TOIT CONIQUE ESCALIERS: ESCALIER DANS DEUVRE, ESCALIER EN VIS SANS JOUR AISTORIQUE ET CONCLUSIONS: 18E SIECLE Table des figures : FIG. 1 Vue de situation prise du Sud Est 70 35 187 V FIG. 3 Vue generale Sud-Duest FIG. 2 Vue generale prise du chemin d'acces 70 35 188 V 70 35 190 V FIG. 5 Rez-de-chaussee : vue Nord-Sud FIG. 4 Detail : toiture et mecanisme 70 35 192 V 70 35 189 V FIG. 7 Mecanisme et parties hautes FIG. 6 Rez-de-chaussee,

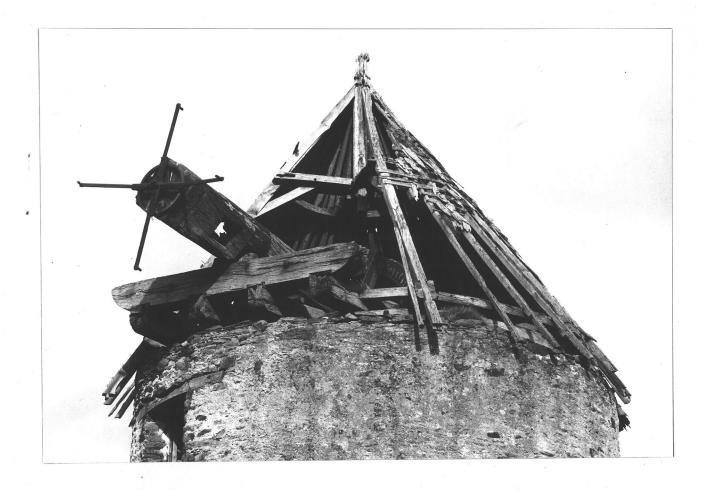
FIG.4 Detail : toiture et mecanisme Cl.Inv.Gaudin 70 35 189 V

Toiture en poivrière couverte de bardeaux de bois (très endommagée).

Charpente constituée de deux enrayures (Cf croquis annexes nos 1 et 2). L'enrayure inférieure supporte le mécanisme de totation des ailes.

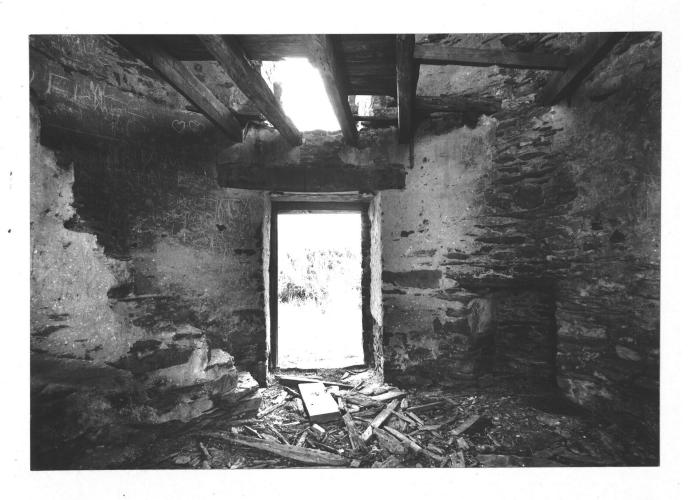
FIG.5 Rez-de-chaussee : vue Nord-Sud

Seul le rez-de-chaussée devait servir d'habitation, une petite cheminée consistant en une simple niche ( L 63 centimètres, H 80 centimètres, P 45 centimètres) pratiquée dans le mur chauffait la pièce.

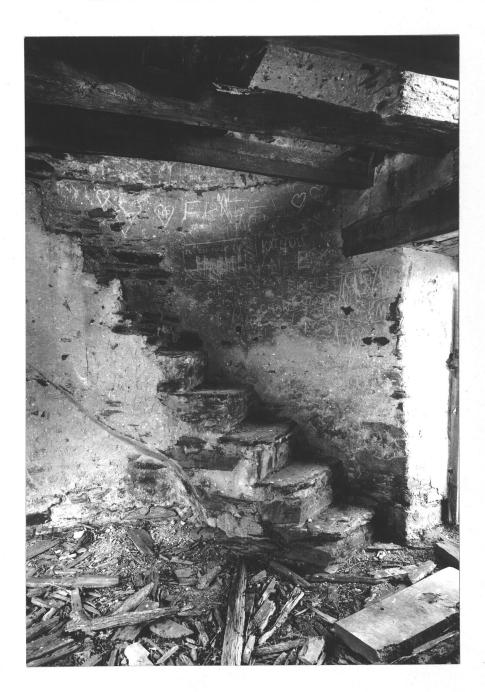
FIG.6 Rez-de-chaussee, vue de l'escalier Cl. Inv. Gaudin 70 35 191 V

Le volume intérieur est subdivisé par deux planchers sur poutres. L'accès au premier étage se fait par un escalier de pierre tournant à 9 marches prises dans le mur ( L. de la marche : 65 centimètres, H. de la contremarche 25 centimètres).

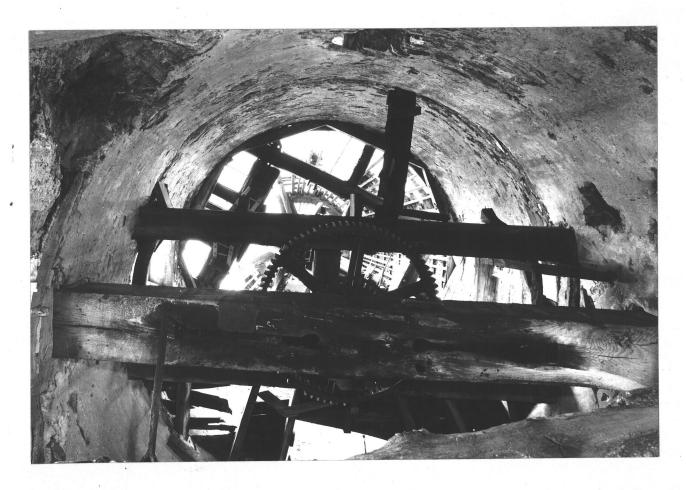
FIG.7 Mecanisme et parties hautes vue prise de bas en haut Cl.Inv.Gaudin 70 35 193 V

Une échelle devait donner accès au deuxième étage où se trouve encore le mécanisme. Un axe vertical descendant au premier étage actionnait deux roues de fer à dents de bois. Les meules ont disparu.
