BAIN DE BRETAGNE

BAIN DE BRETAGNE 2 RUE DE RENNES

MAISON

HISTORIQUE ET CONCLUSIONS: MILIEU 19E SIECLE

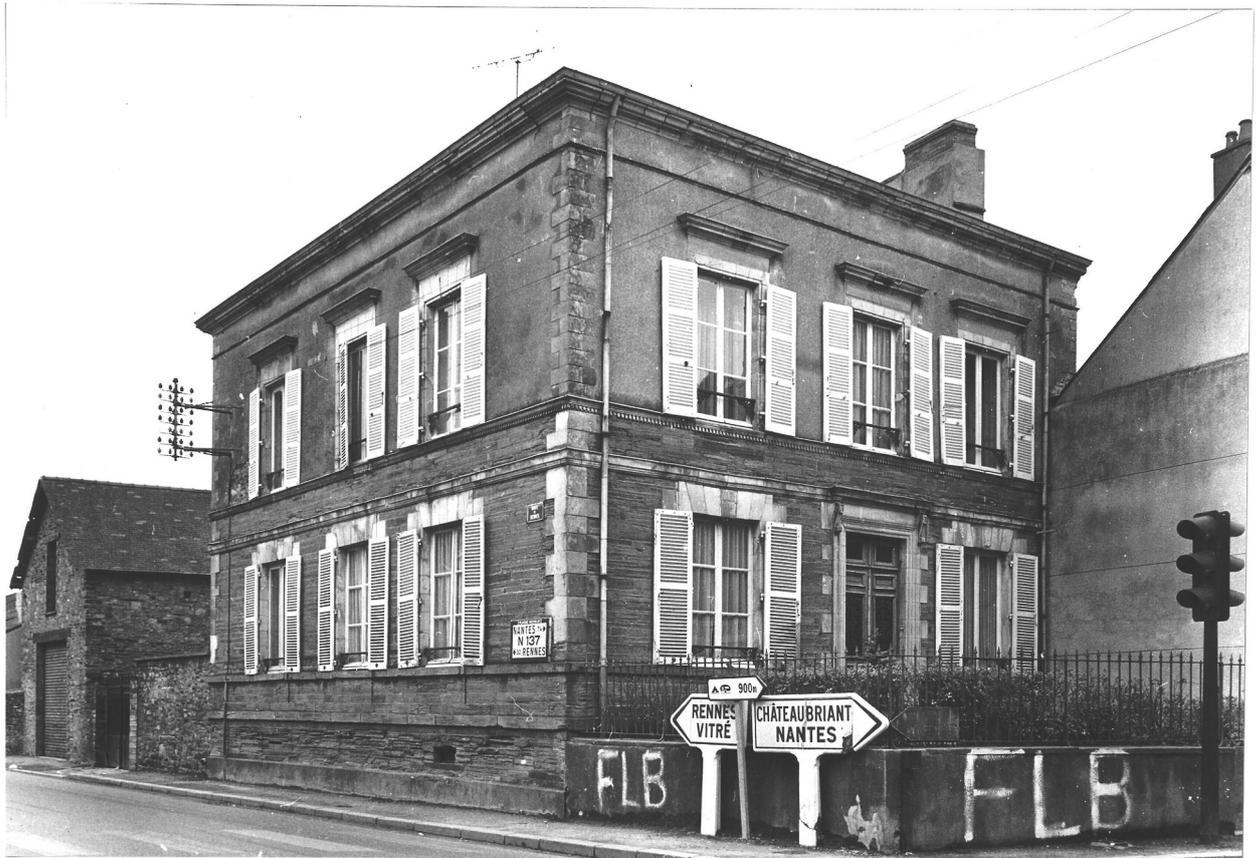
FIG.5 Vue generale Sud-Ouest

Maison située à l'angle des rues de Rennes et Saint Nicolas, en retrait par rapport à l'alignement des maisons de la rue Saint Nicolas.

Elle s'appuie au Sud Est contre le pignon du n° 3 rue Saint Nicolas et au Nord Est contre un immeuble de construction plus récente.

Murs appareillés en pierres de taille rectangulaires allongées de schiste gris-vert ou crépis.

Ouvertures, chaînages d'angle, bandeaux supérieurs et corniche en tuffeau.

Vu de la rue, l'édifice semble imposant, de plan sensiblement carré à deux étages sur cave, aux façades particulièrement soignées. Or ce plan carré se trouve réduit de près de la moitié suivant une ligne diagonale, en raison de l'implantation de la maison dans un quartier déjà construit. La façade Nord se résume à une travée d'ouvertures, la façade Est n'existe pas.

Les deux façades Ouest et Sud constituent l'essentiel de l'intérêt de l'édifice. Elles sont savamment composées suivant un parti horizontal marqué par deux bandeaux plats délimitant le premier entraxe, deux bandeaux moulurés (dont un à denticules) soulignant le second, une simple moulure divisant le troisième et la corniche.

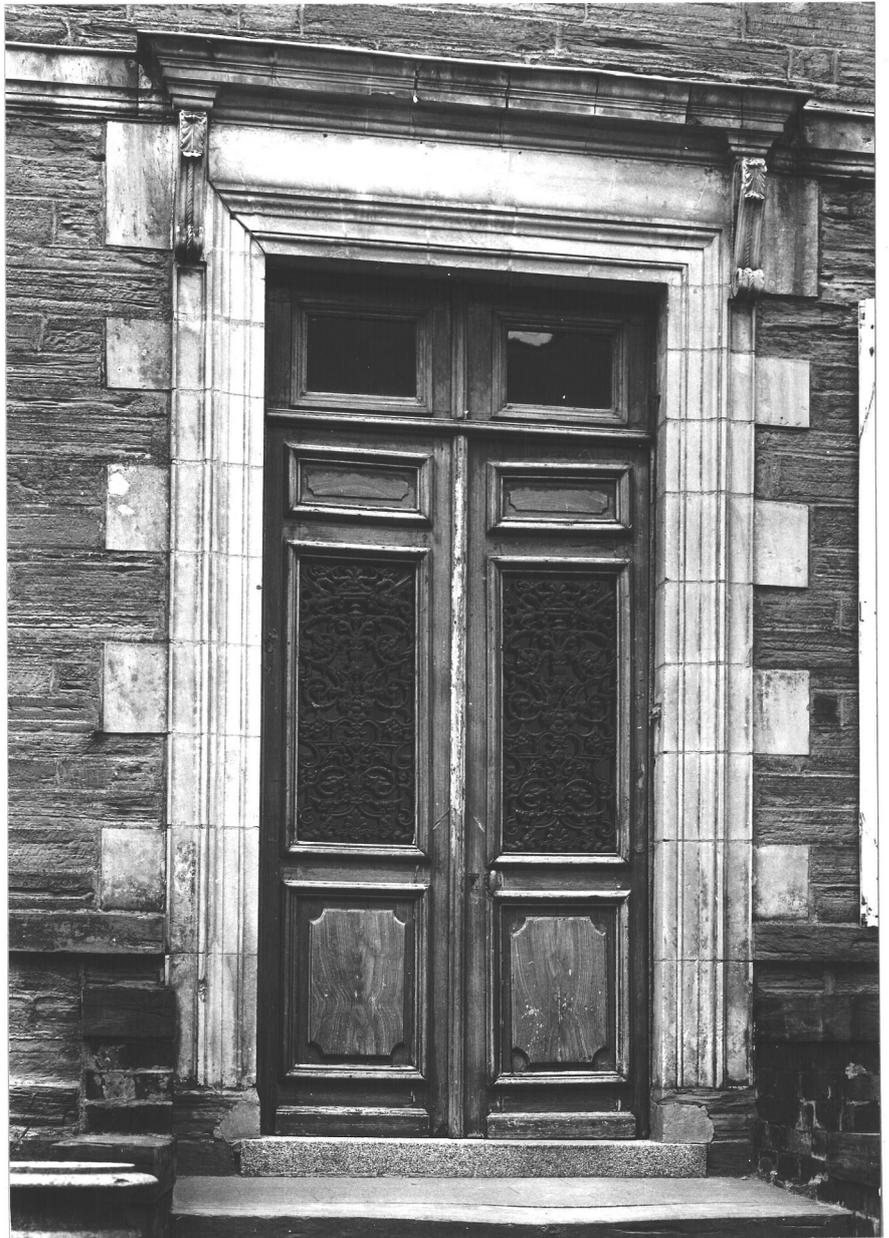
FIG.6 Porte d'entree

Les ouvertures rectangulaires sont organisées en trois travées à deux niveaux. Les linteaux sont appareillés en plate-bande et ceux des fenêtres du deuxième niveau surmontés d'un larmier. Au Sud, la travée axiale est ouverte au premier niveau d'une porte (photo n° 6) précédée d'un perron. Son encadrement est mouluré et son linteau surmonté d'un larmier de même type que ceux des fenêtres mais soutenu aux angles par deux consoles en volutes.
