ERCE EN LAMÉE

MAISONS

MATERIAUX: 1)GROS OEUVRE: SCHISTE,GRES 2)COUVERTURE: ARDOISE

HISTORIQUE-ET-CONCLUSIONS: 17E SIECLE,18E SIECLE,19E SIECLE

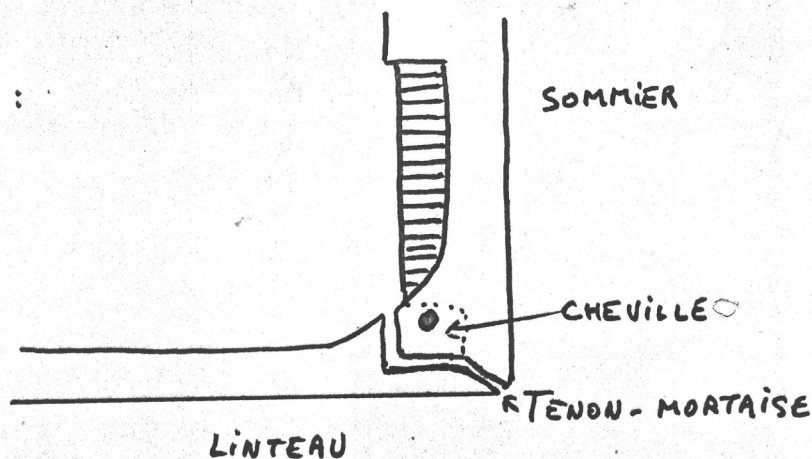
PROFIL DE LA CONSOLE :

Cheminée du rez-de-chaussée

Dimensions

| H. du linteau au foyer : | 1,80 mètre , |
| L. totale : | 2,26 mètres , |
| H. du linteau : | 0,30 mètre , |
| H. de la hotte entre les solives : | 0,15 mètre , |
| Pr. extérieure : | 0,80 mètre, |
| Pr. intérieure : | 0,95 mètre, |
| L. du choeur : | 1,85 mètre. |

Affleurée.

Piédroits en moëllons de roussard ; consoles, sommiers, linteau de bois; hotte de schiste.

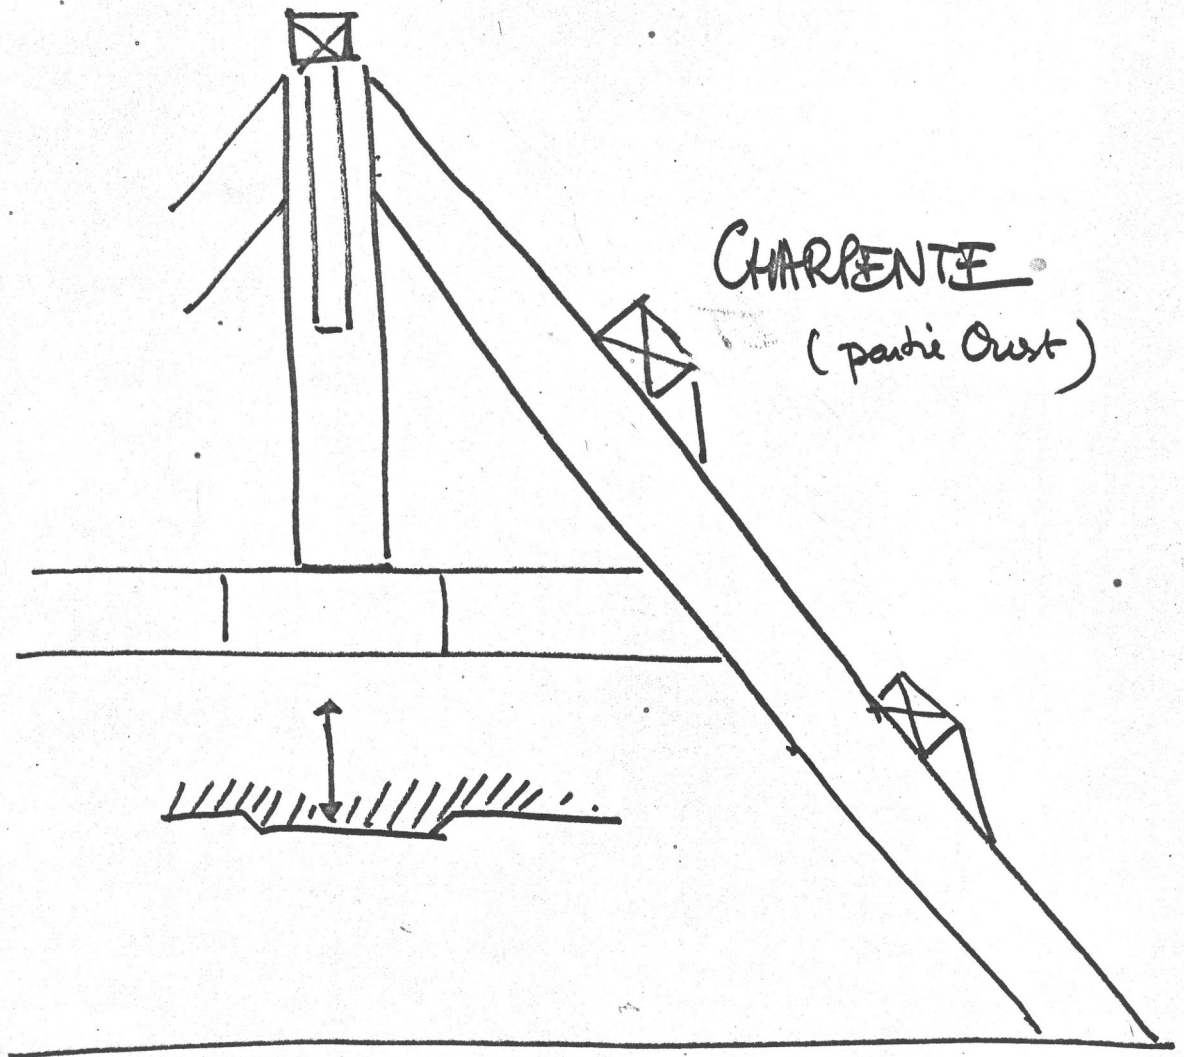
CHARPENTE  
(partie Ouest)

Poutre à arêtes chanfreinées  
avec points de  
diamant

Assemblages par tenons - mortaises  
chenillés

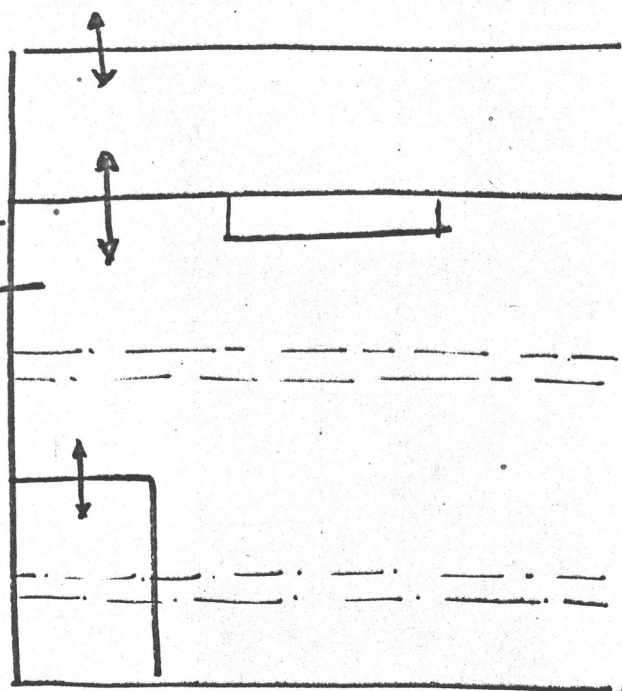
partie en  
encombellement

fenêtre à ébrasement

bancs jusqu'au  
sol; linteau de  
bois.porte à ailes  
multiples. (1)escalier de bois  
(aménagement récent)

- plafond à poutres (0,37 x 0,35)  
et solives

- grenier inaccessible.

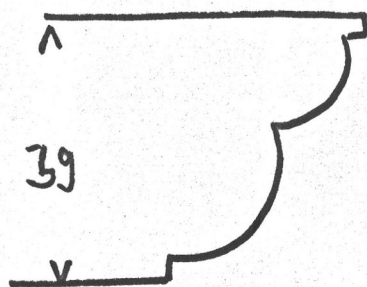
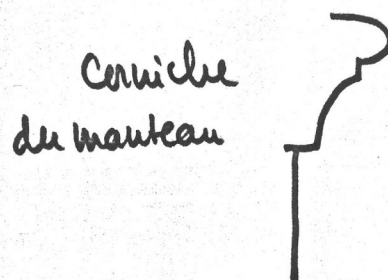
CHEMINÉE : manteau en molithe de schiste bleu, sommier de schiste, cornue et piedsroits également.

H: sans manteau 169 cms

P: 93 cms

L: 179 cms.

Cornue à 2 renauts.

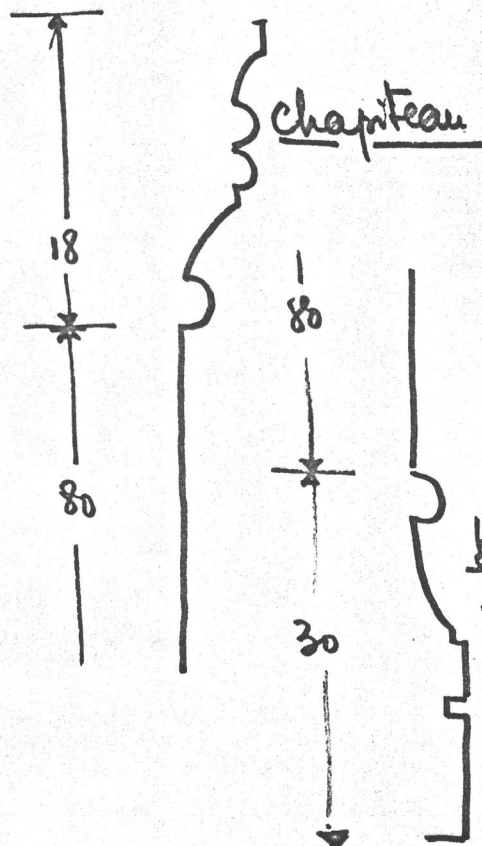
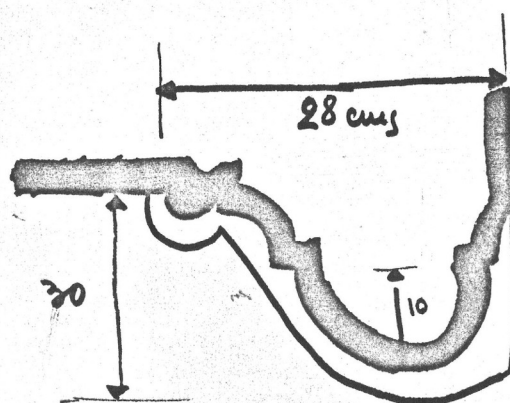
PIEDROITS à colonne semi-cylindrique

Plan de la base

base prismatique

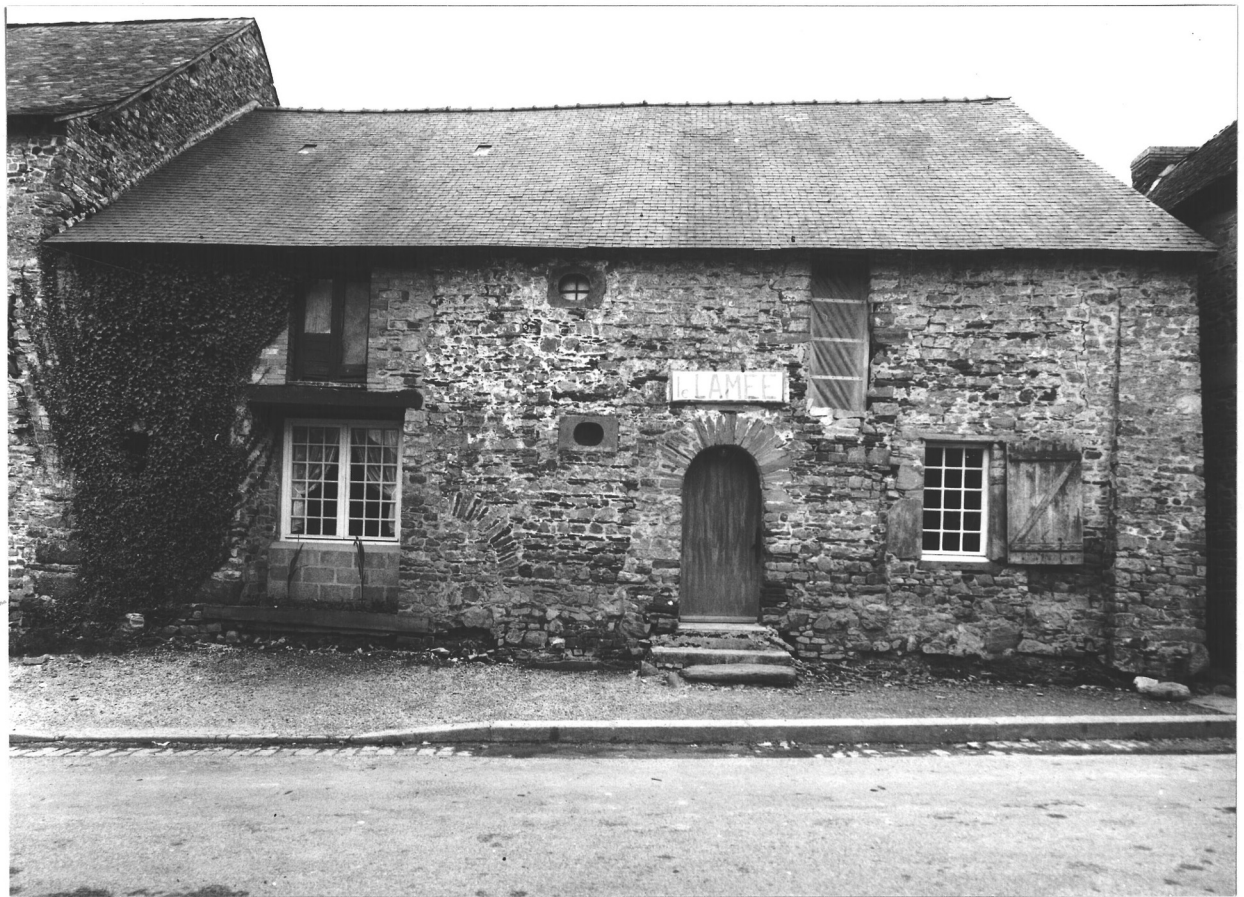
FIG.6 Facade principale

FACE ANTÉRIEURE (Nord)

cf. photo 6

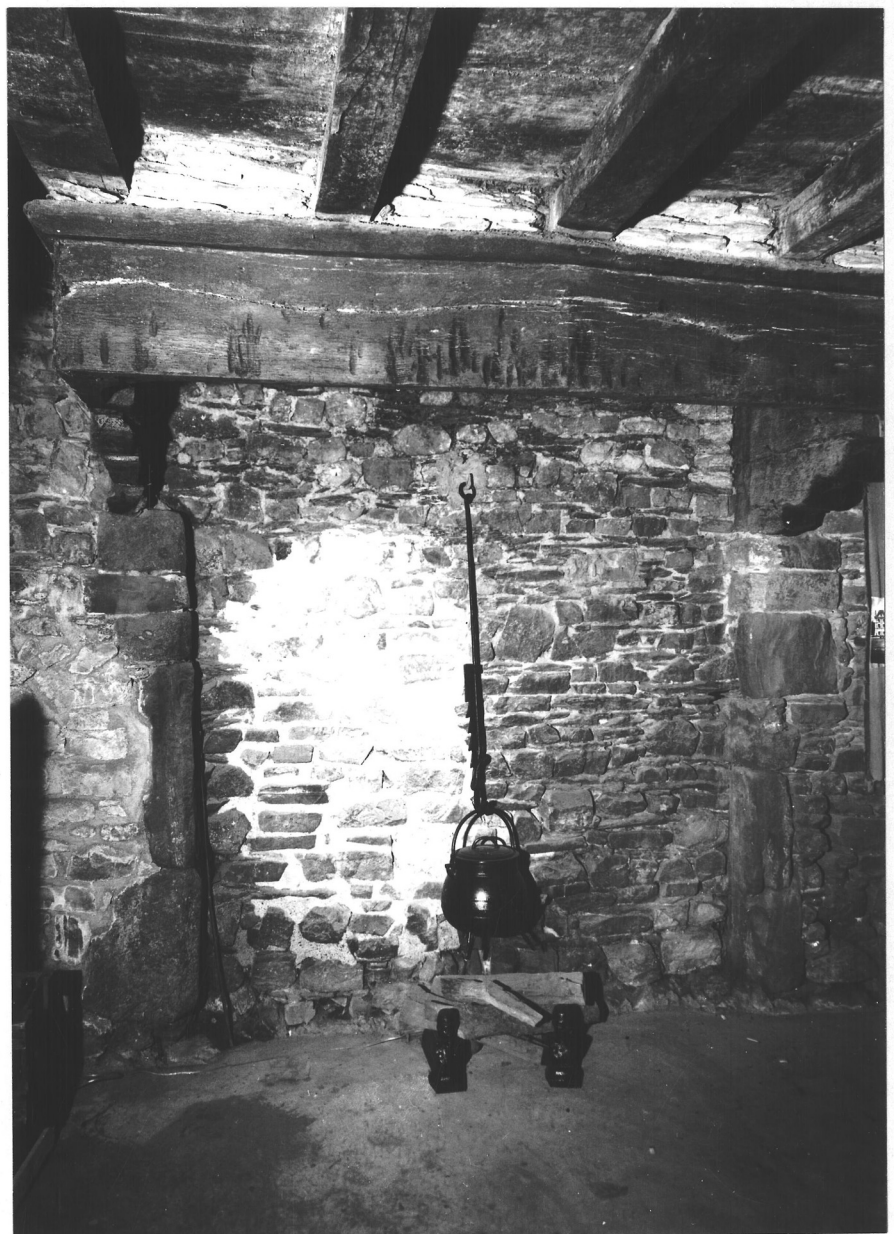
FIG.8 Rez-de-chaussee : cheminee

Cf photo n° 8

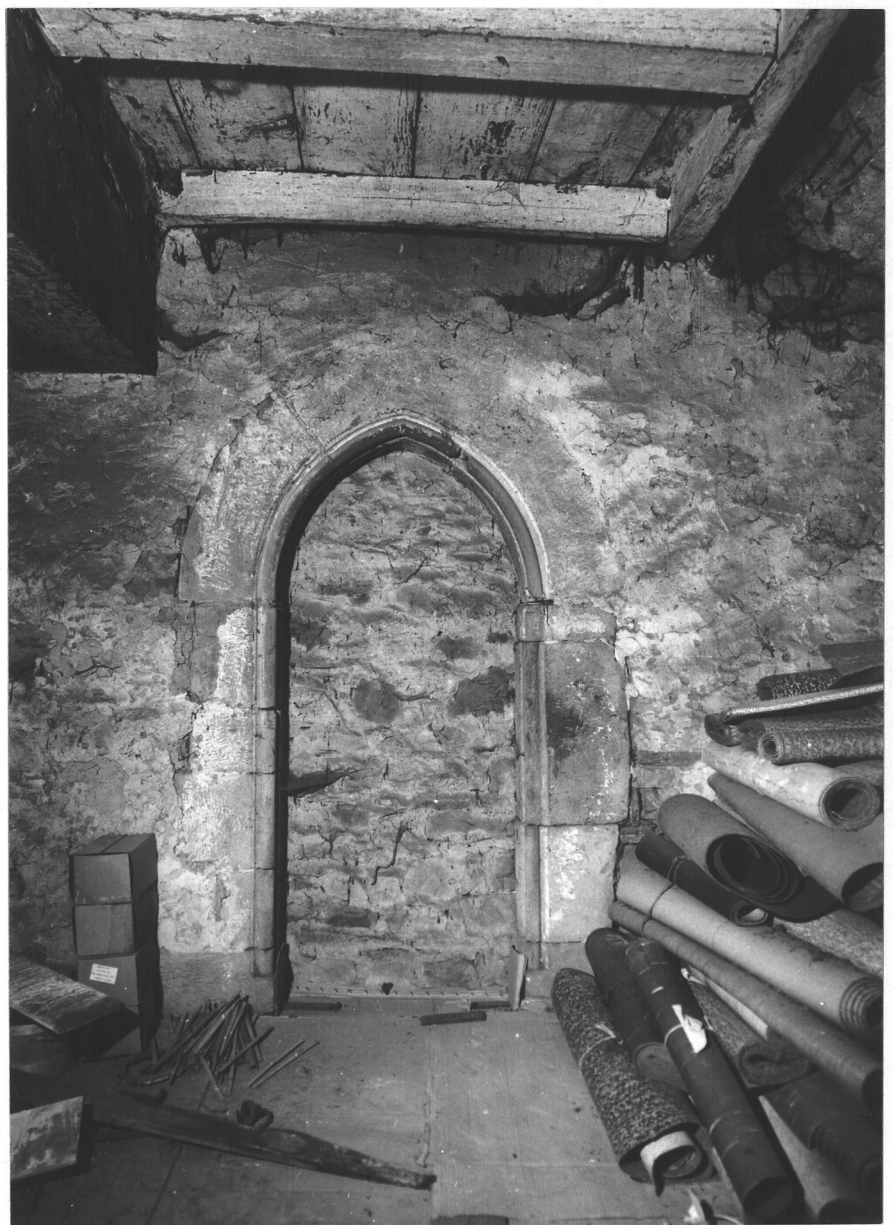
FIG. 9 Etage : porte obturee

Porte obturée (2) : arc brisé, jambages appareillés de  
pès gris, arcs moulurés. Arc en 2 clavages  
cf. photo 9

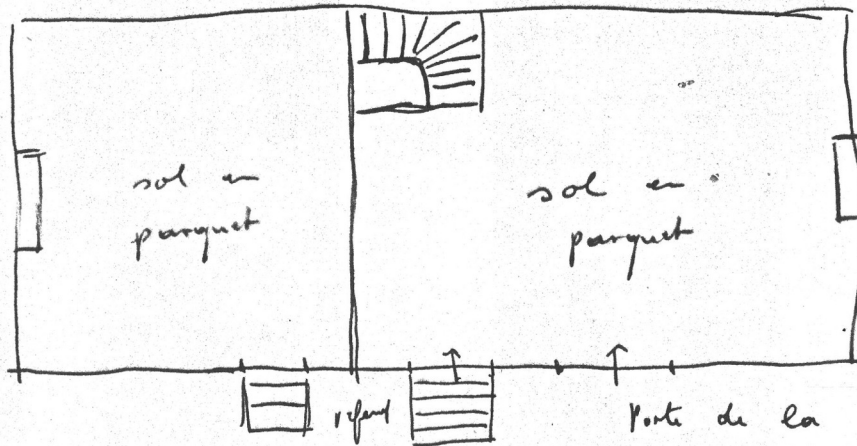
escalier en bois

Porte de la cave surmontée d'une fenêtre

Charpente inaccessible

Cheminée en bois, affleurée  
Consoles à double  
quart de rond

L: 2m10

H: 1,70 m

Accostée de 2 niches rectangulaires

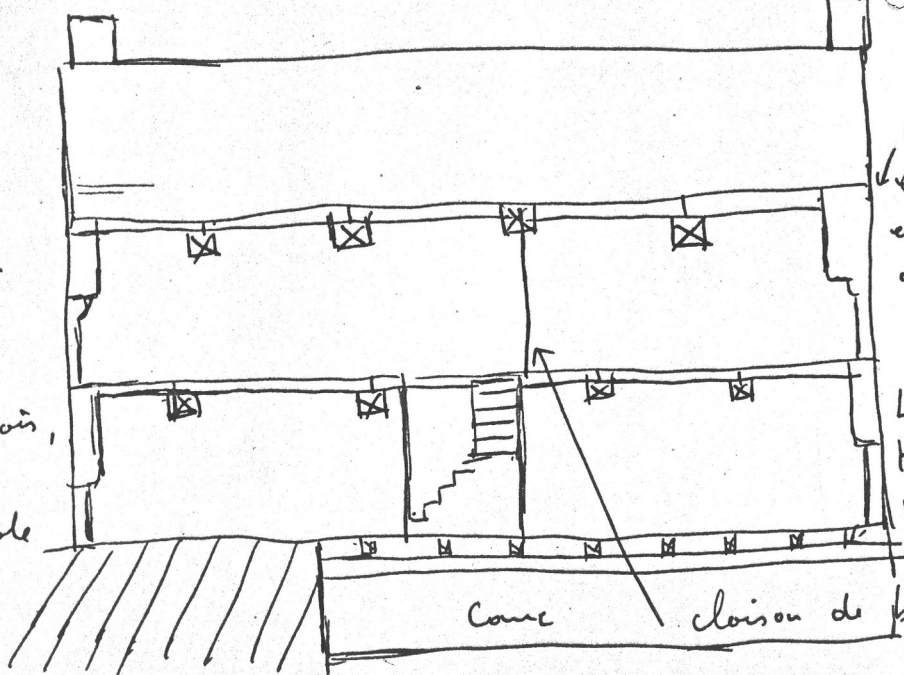
adossée  
Cheminée à  
linteau console  
et sommiers  
de bois -  
Jambages  
maçonnés  
L: 1,80 m  
H: 1,60 m

Cave

cloison de bois

Cheminée  
affleurée de  
bois

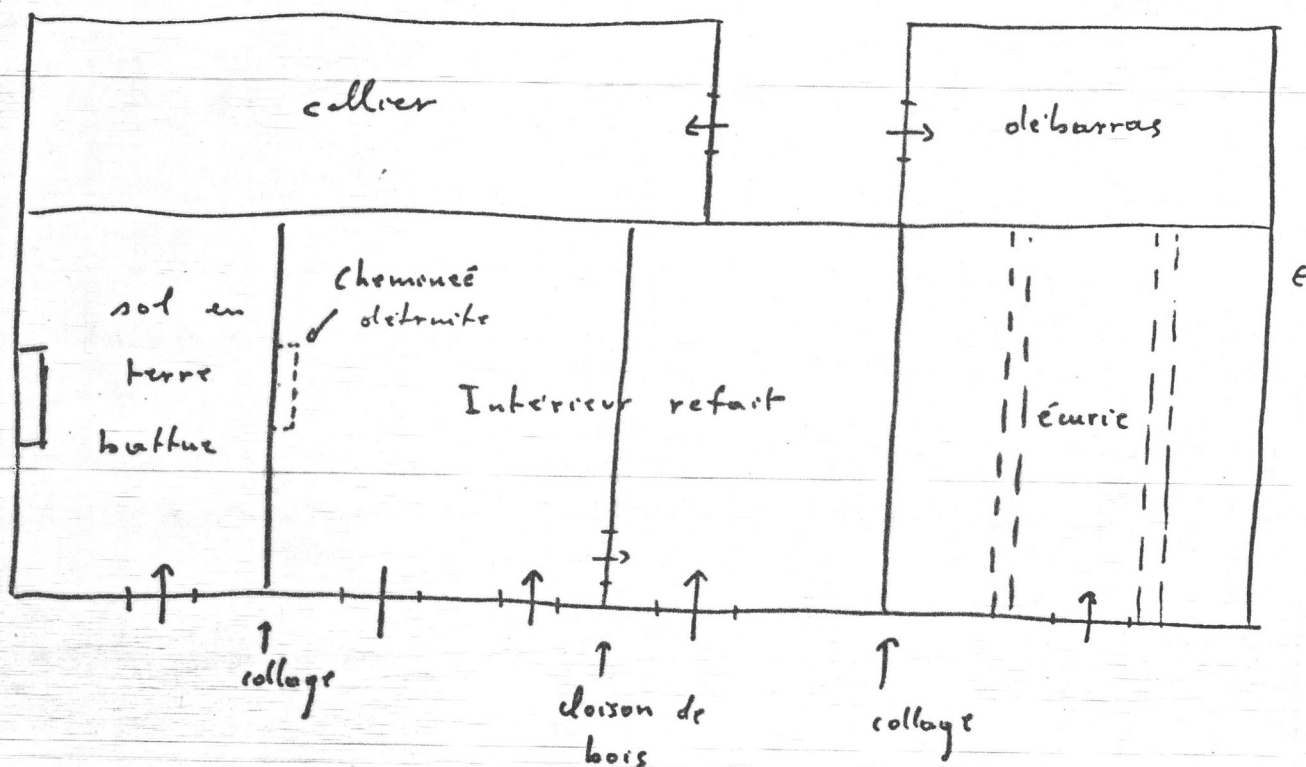
Plan du rez de chaussée .

Appareil moyen et irrégulier de grès armoricain

Ouvertures en moellons de schiste noir (2 linteaux  
refaits en béton)

Maison accostée d'un affentis sur sa face  
postérieure

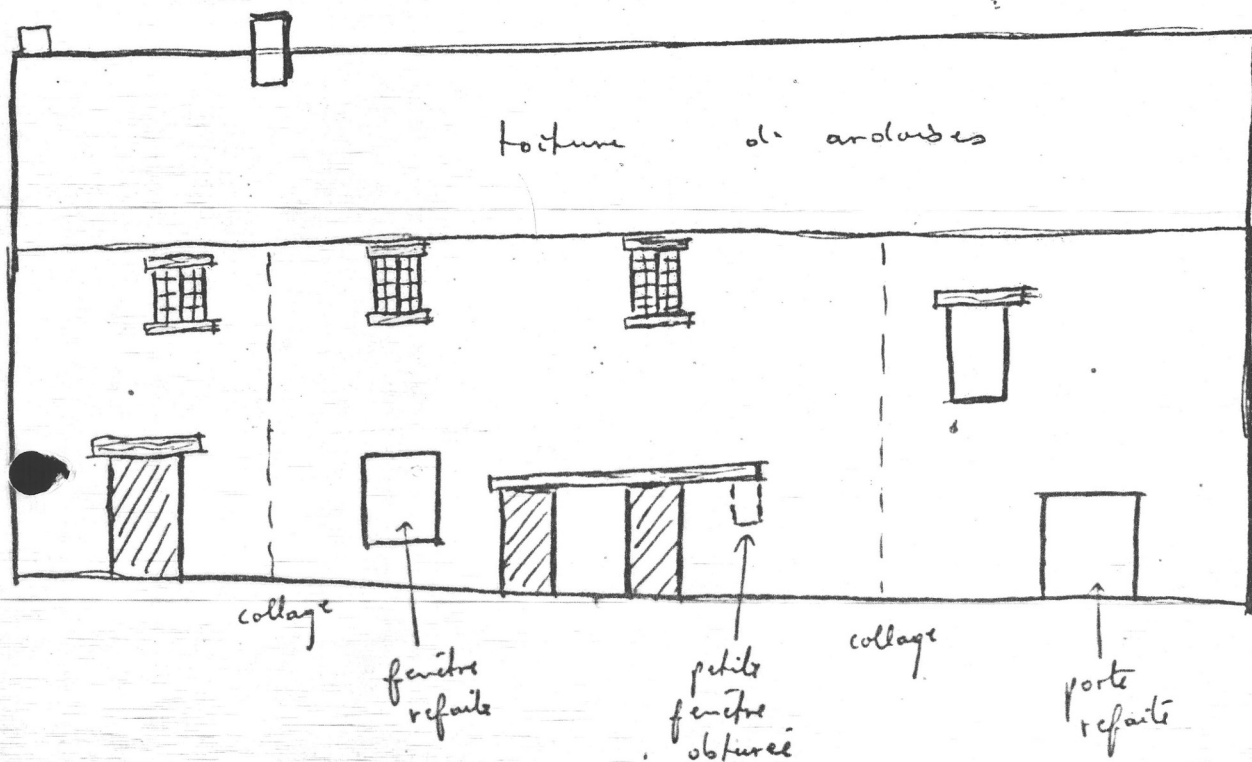
Ouvertures à linteaux de bois

- Murs construits en petit appareil irrégulier de grès armoricain, en partie couverts de crépi.

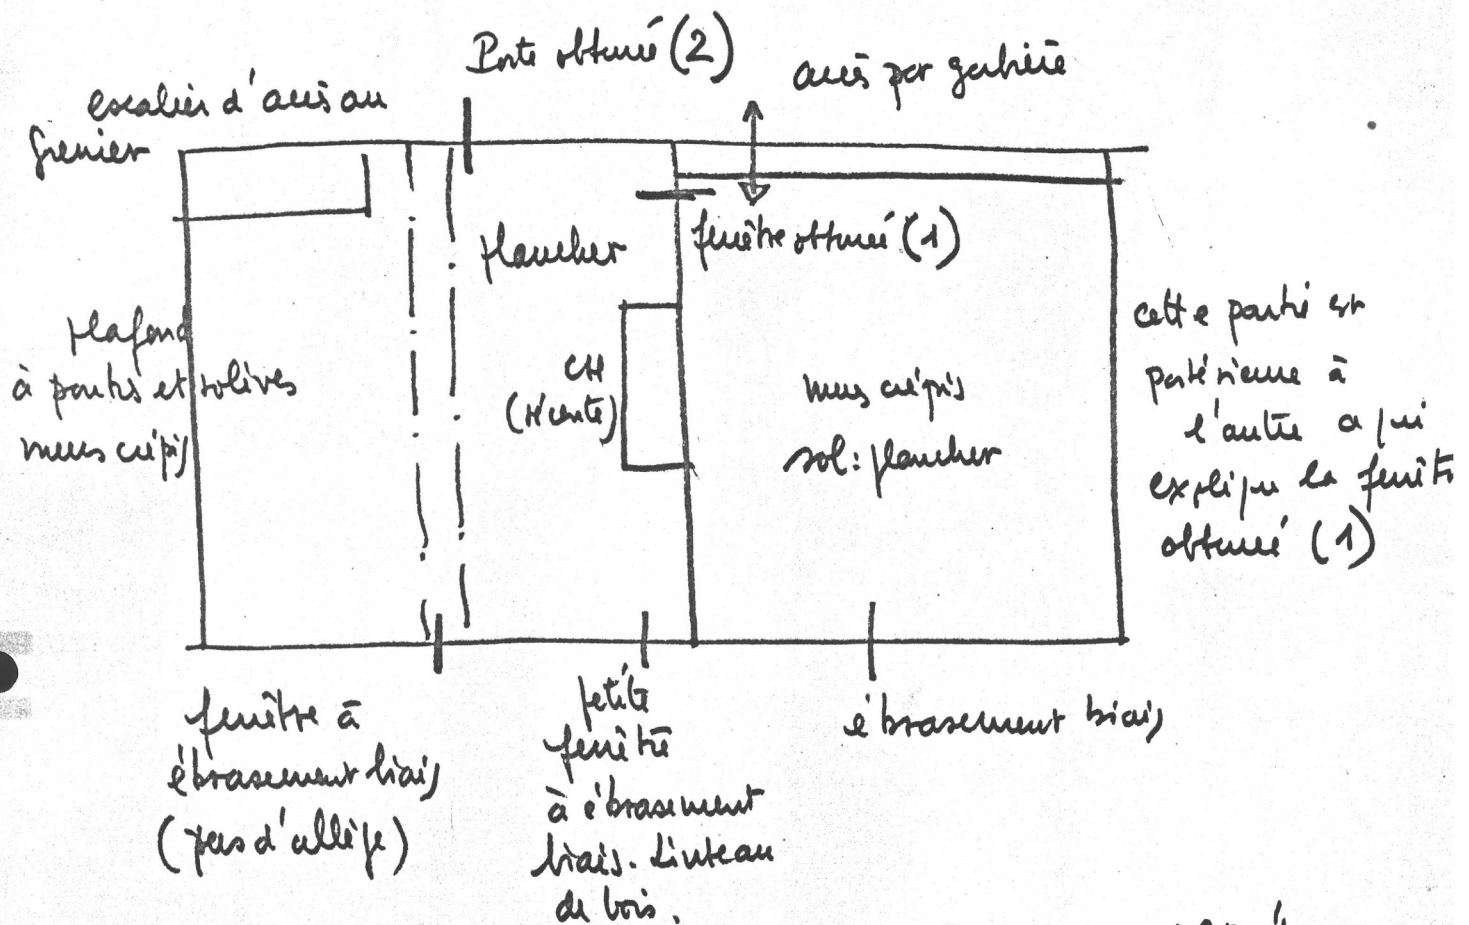
### PLAN du Rez de CHAUSSEÉ.

- Sol refait récemment en ciment
- Plafond à poutres et solives. la poutre (A) est chauffée aux ailes avec des cordes peintes de diamant de section rectangulaire.
