ERCE EN LAMÉE

CAILLABOEUF

MANOIR

HISTORIQUE ET CONCLUSIONS: EDIFICE 16E OU 17E SIECLE, TRES REMANIE

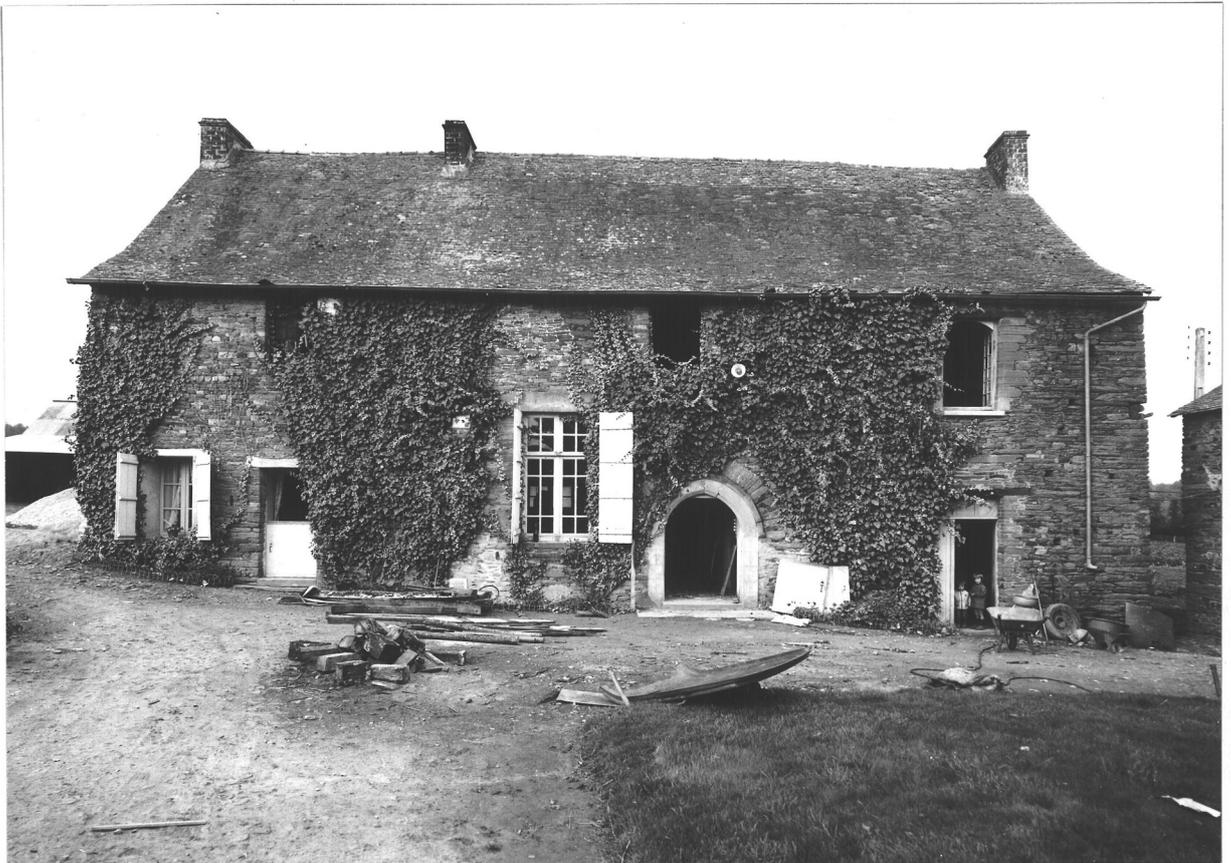
FIG.2 Face Est

La façade principale de l'édifice est ouverte sur deux niveaux par trois travées d'ouvertures et, brisant cette organisation, par une grande fenêtre à gauche de la travée centrale et une fenêtre de dimensions moyennes à gauche de la travée Sud.

Le lierre qui recouvre en grande partie la façade en masque les reprises.

Toutes les ouvertures, sauf la porte principale, sont rectangulaires à linteaux de bois ou de schiste (grande fenêtre), les jambages sont soit simplement maçonnés soit appareillés en moëllons ou pierres de taille de grès comme la fenêtre du deuxième niveau de la travée droite.

Sur la façade principale Est, au rez-de-chaussée, à droite de la porte principale, une porte a été repercée dans une ouverture plus ancienne, une fenêtre sans doute, dont le linteau de pierre subsiste.

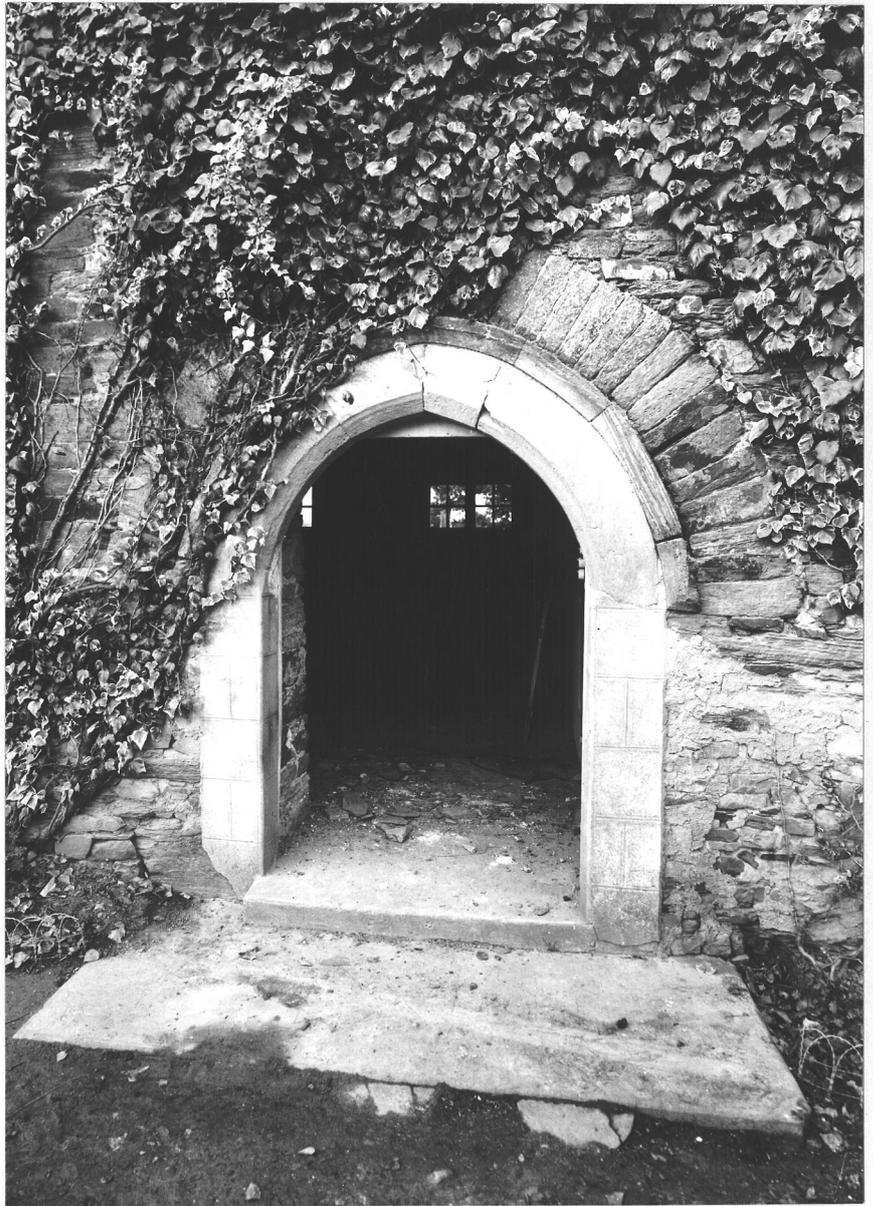
FIG.3 Facade Est, detail de la
porte principale
Cl. Inv. Dagorn 70 35 1341 V

La porte centrale en arc brisé est le seul élément décoratif de la façade : son arc à deux grands sommiers et deux claveaux est chanfreiné et souligné à l'extrados par une archivolte retournée en saillie et un arc de décharge à claveaux réguliers de schiste rayonnants. Les jambages ont récemment et maladroitement été restaurés par un placage de ciment.

Seule la porte d'entrée principale traduit peut-être la tradition médiévale (XV ème - XVI ème siècle).

La porte principale en arc brisé, à archivolte saillante et arc de décharge à claveaux rayonnants est à rapprocher de celle du manoir du Vautenet en Messac et de celle de la Marzelière en Bain de Bretagne. Cet élément, le plus ancien de l'édifice, peut dater du premier manoir dont le propriétaire est cité en 1427.(?)

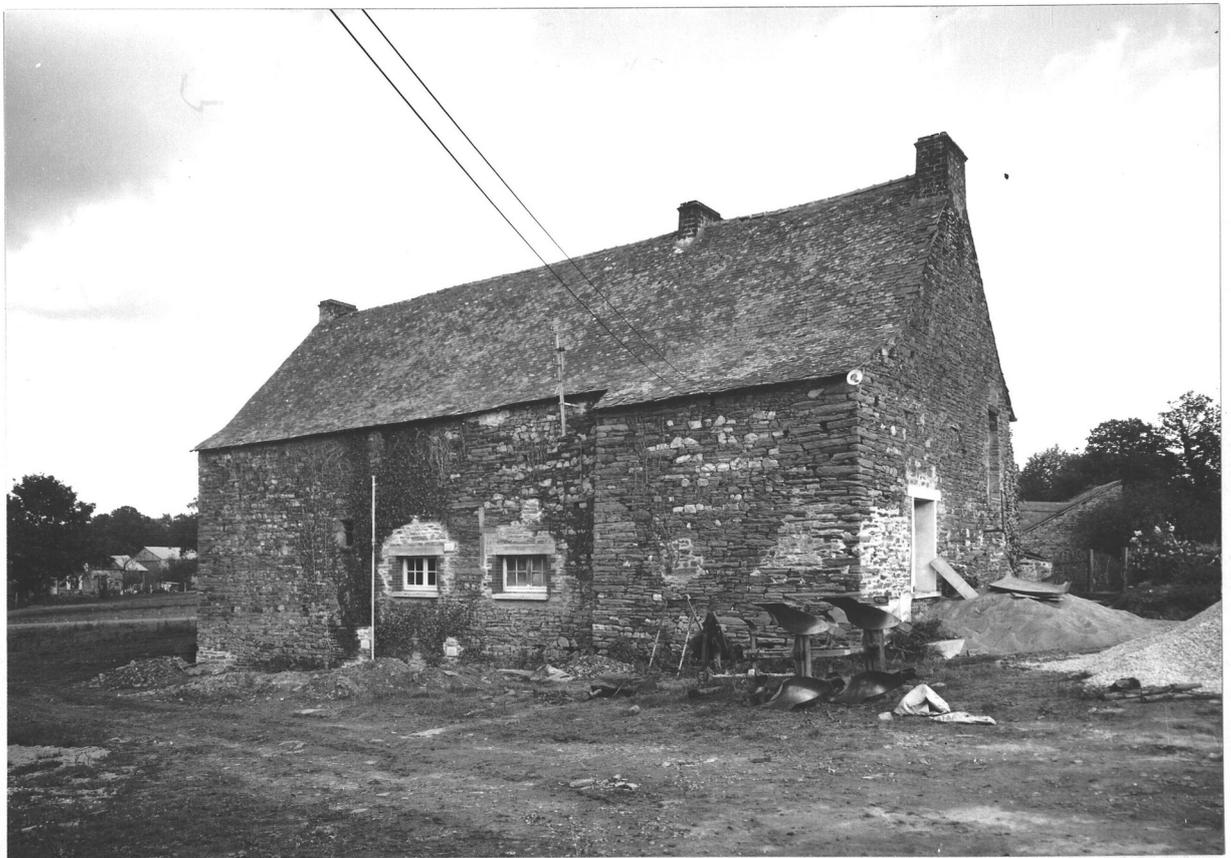
FIG.4 Vue Sud-Ouest

Des fenêtres ont récemment été pratiquées dans le pignon Sud sur la face Ouest.

Avant les transformations au cours desquelles deux fenêtres en mezzanine ont été ajoutées, cette face était presque aveugle, ouverte simplement par une petite fenêtre rectangulaire et une meurtrière. Une ouverture plus importante dont l'encadrement est encore visible avait été obturée.

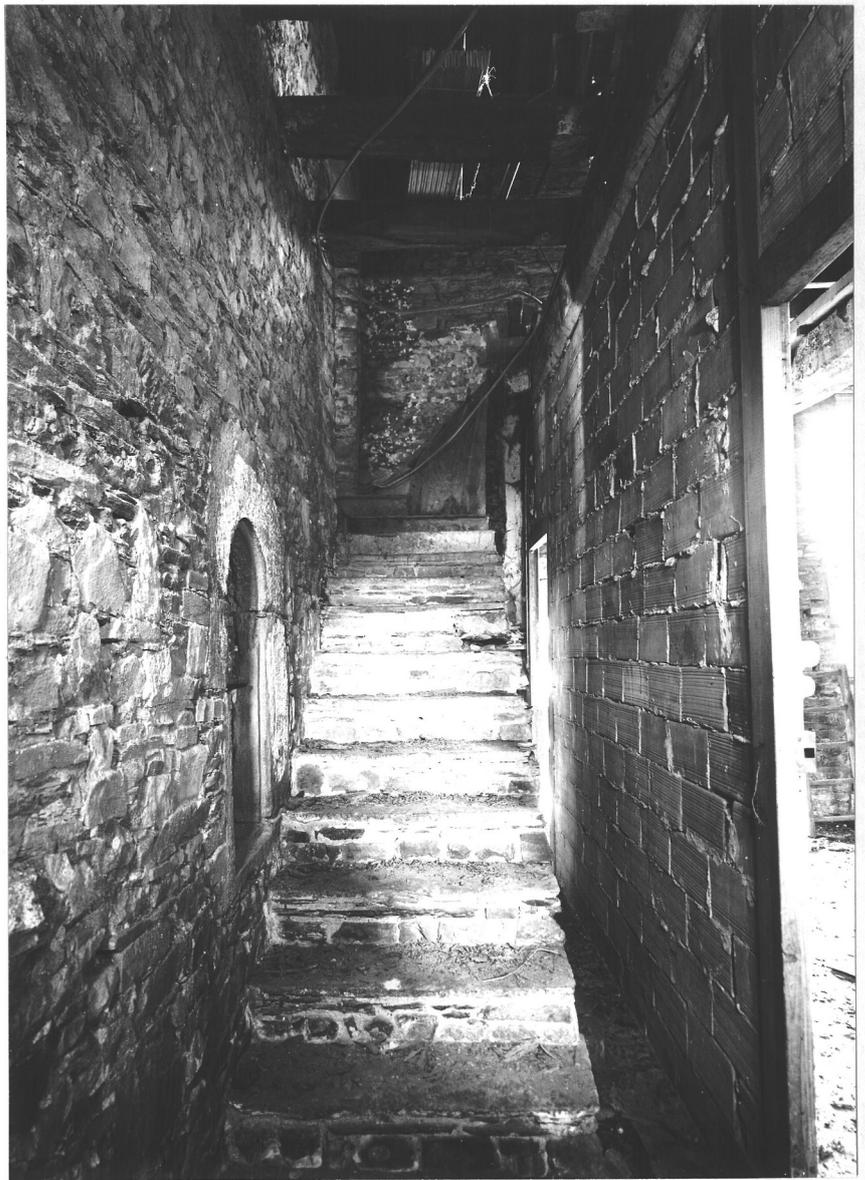
FIG.5 Escalier interieur

L'escalier de pierre s'interrompt au niveau de la pièce Nord de l'étage, l'accès à la pièce centrale se fait par un petit escalier à volée droite qui prend appui sur le palier.

Nous ne possédons aucun renseignement sur le type d'escalier qui a précédé l'escalier actuel - aménagement récent comme le prouvent la présence de la niche du mur de refend Nord près de l'escalier (Cf. photo n° 5), et l'inadaptation même de l'escalier à son emplacement actuel.

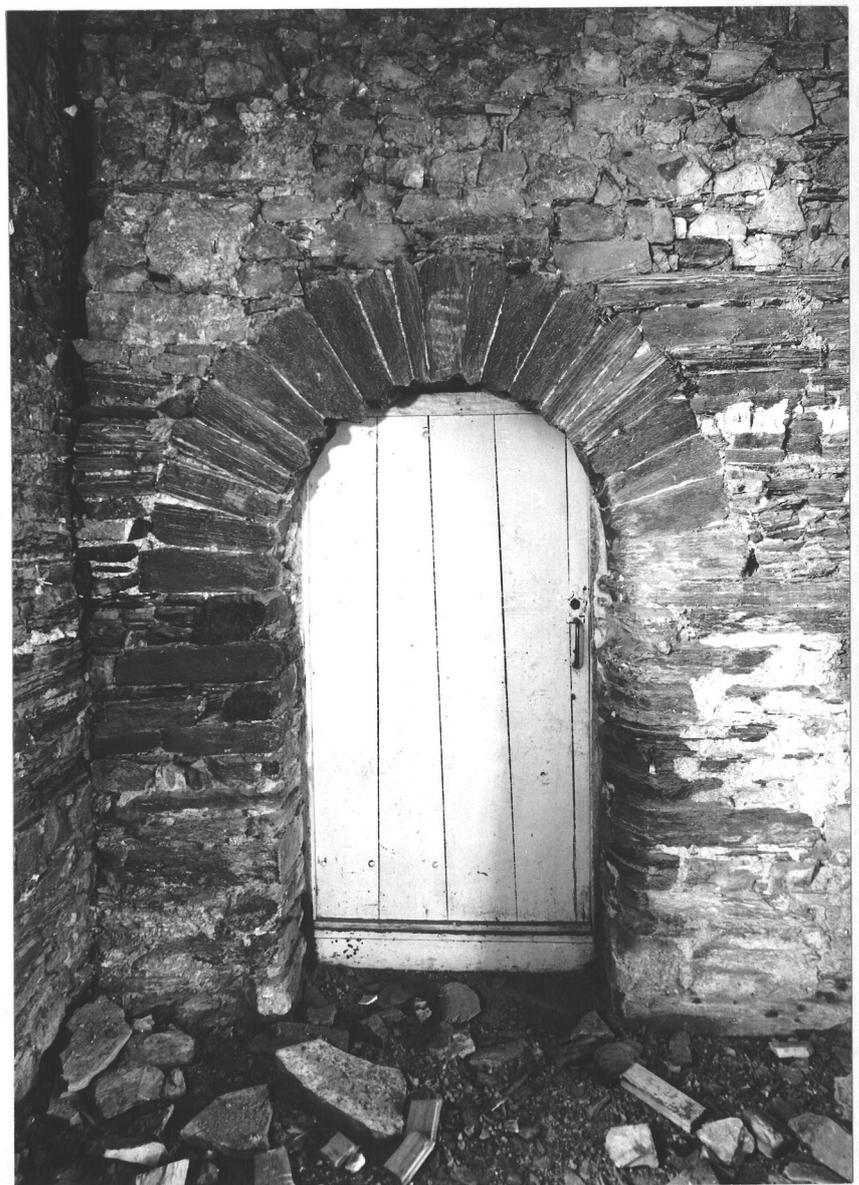
FIG.6 Rez-de-chaussee : porte de
communication

Les trois pièces possèdent une entrée indépendante à l'Est, deux portes pratiquées dans les refends permettent la communication intérieure entr'elles.

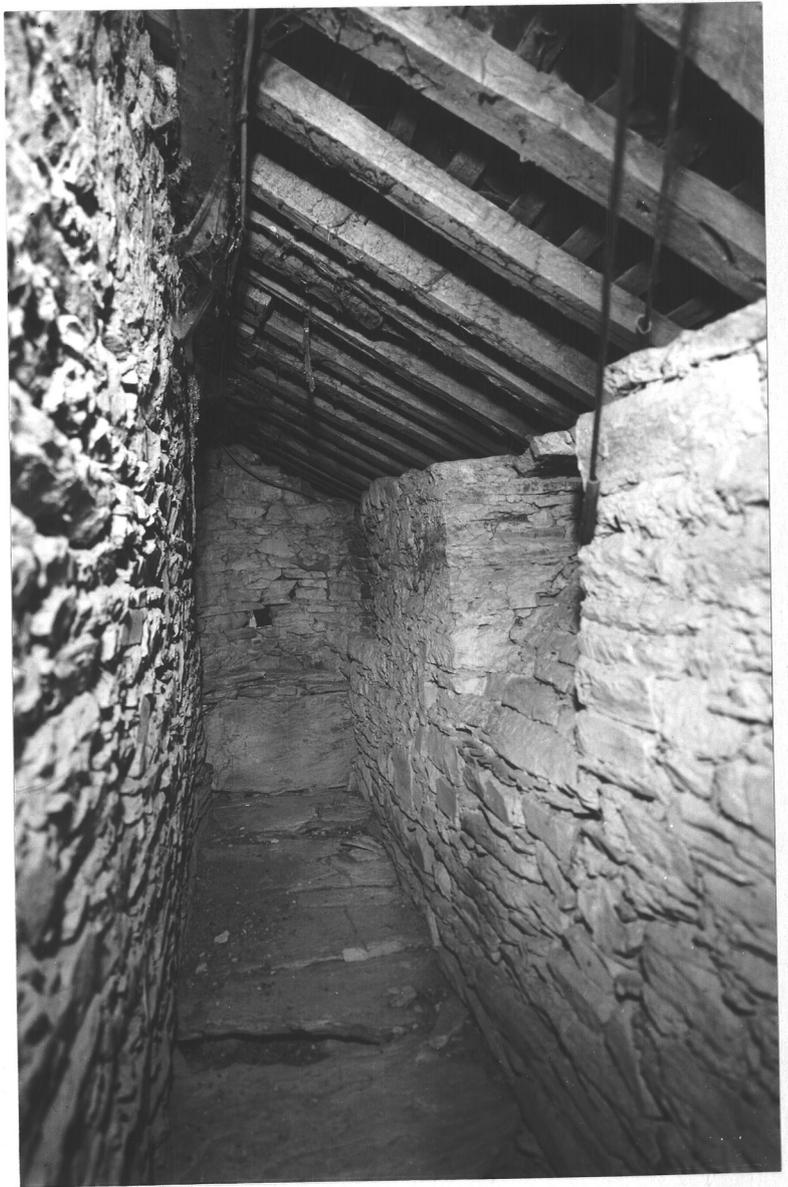
FIG.7 Etage : couloir et latrines

La pièce centrale est diminuée à l'Est par un couloir longitudinal limité par une cloison de torchis; et la pièce Sud par un petit couloir conduisant à des latrines. Ce couloir correspond au ressaut du mur.

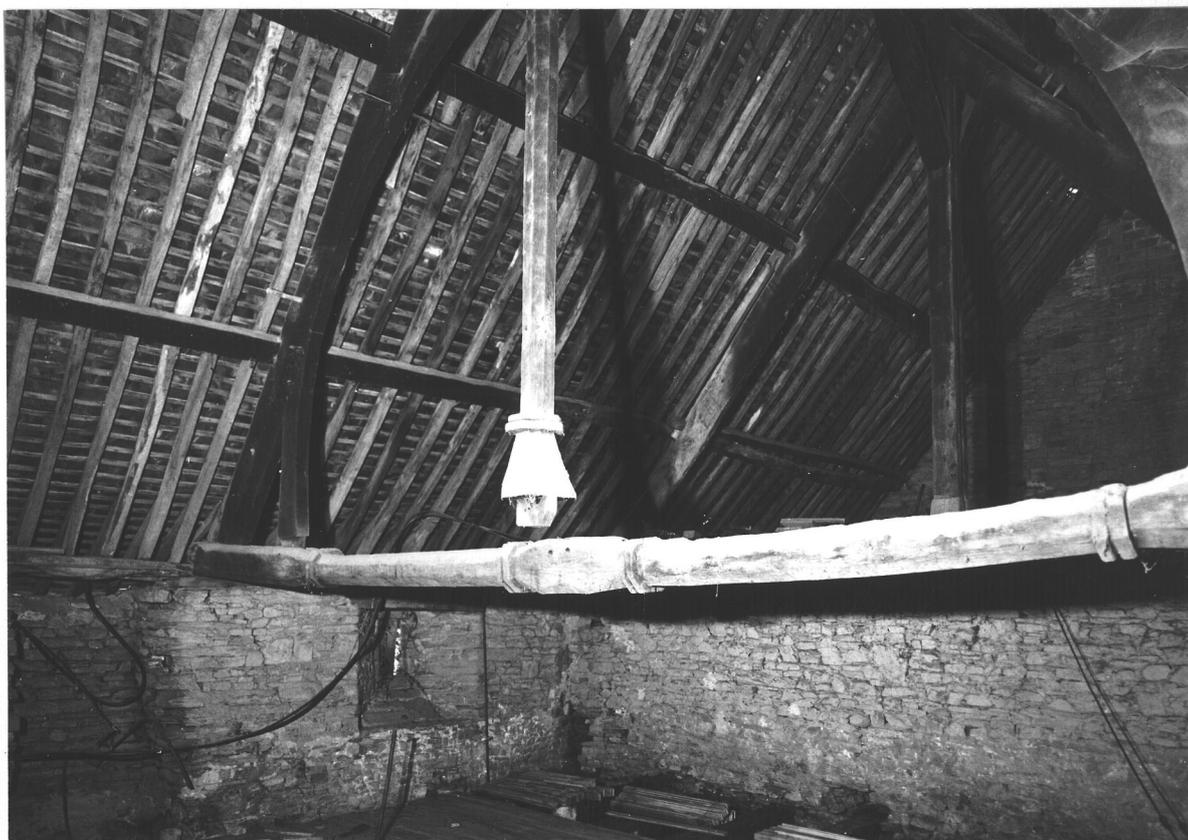
FIG. 9 Charpente : vue generale

Charpente à trois fermes.

Les entrants des deux fermes latérales reposent sur les bahuts des refends. Ces fermes étaient obturées par des cloisons de torchis, celle du Sud subsiste; elles sont à poinçon à base empattée et goussets.

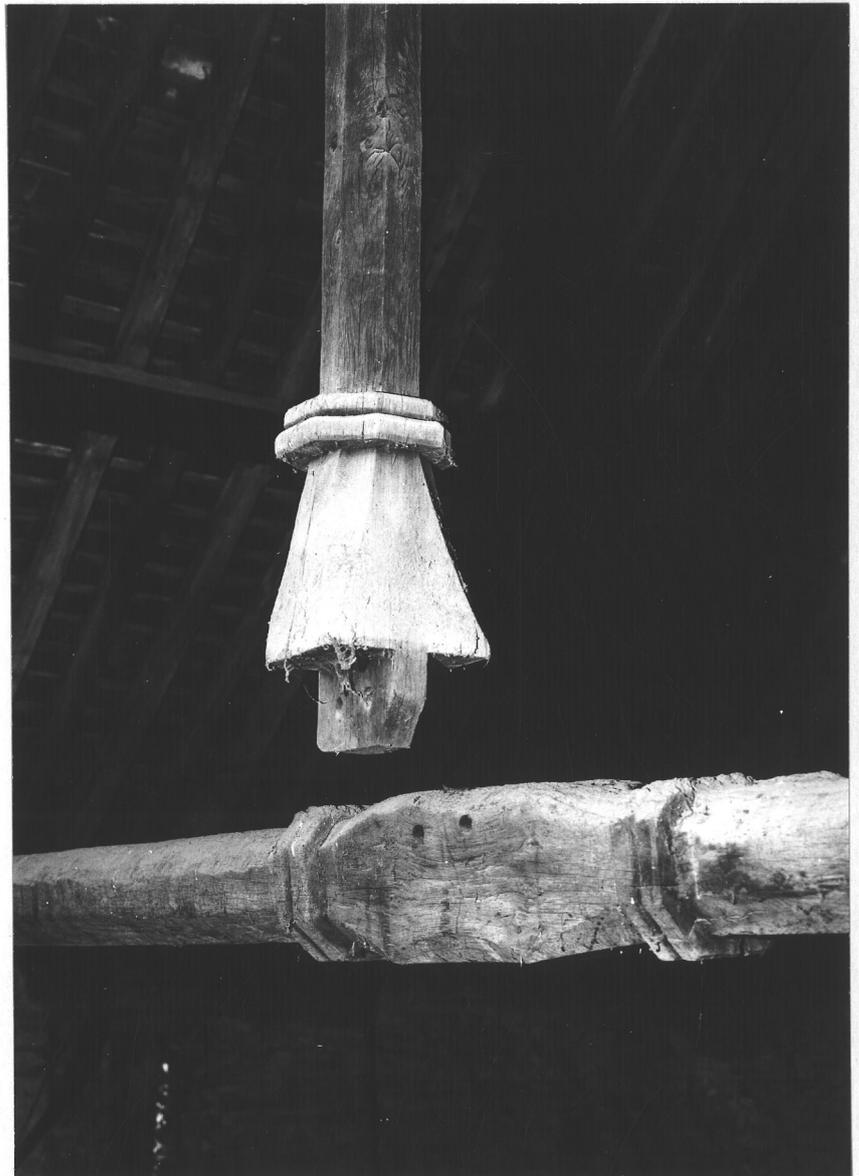
FIG. 10 Charpente : detail

La ferme centrale est en arceau à poinçon et entrants chanfreinés et moulurés de doubles bagues (Cf croquis Annexe n° 5)

Le poinçon est actuellement déboîté de la mortaise de l'entrant.

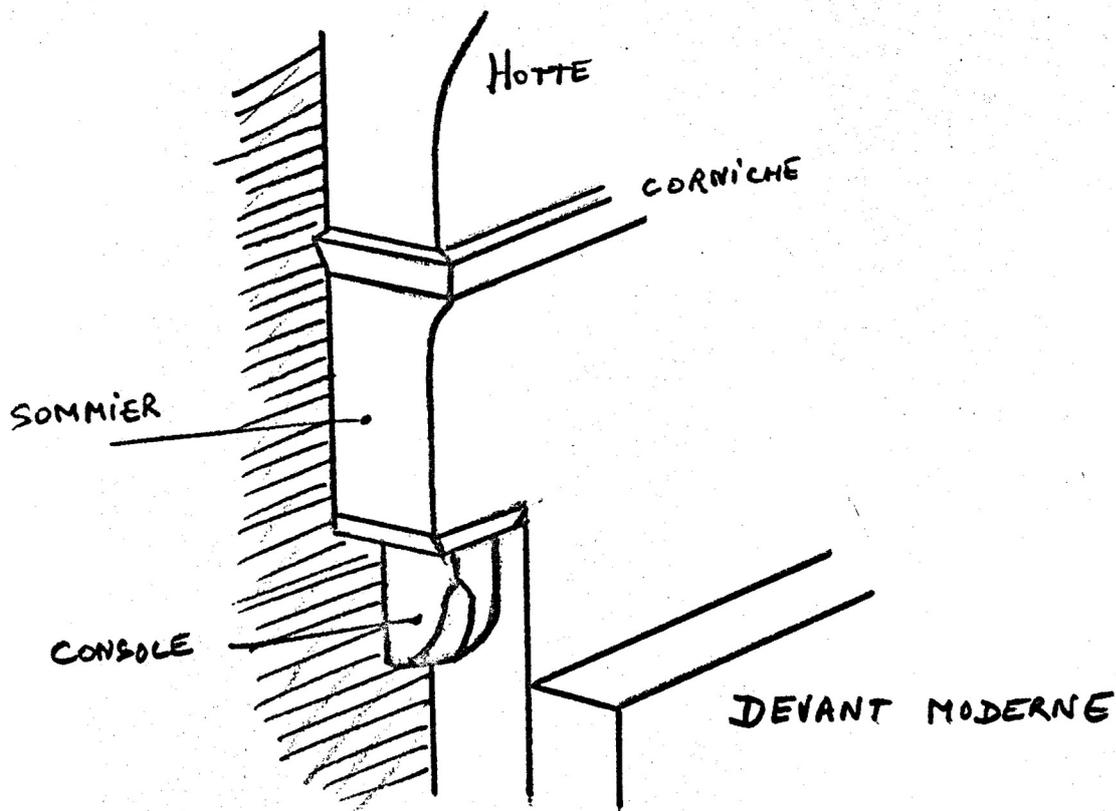
CHEMINEE du rez-de-chaussée, adossée au mur Sud :

Cheminée très transformée, dont la forme ancienne reste cependant visible dans l'ensemble.

Manteau monolithe (actuellement recouvert d'un enduit) surmonté d'une corniche à retour.

Les sommiers saillant latéralement, à arête chanfreinée extérieurement sont supportés par une petite console cubique à arête chanfreinée et arrondie.

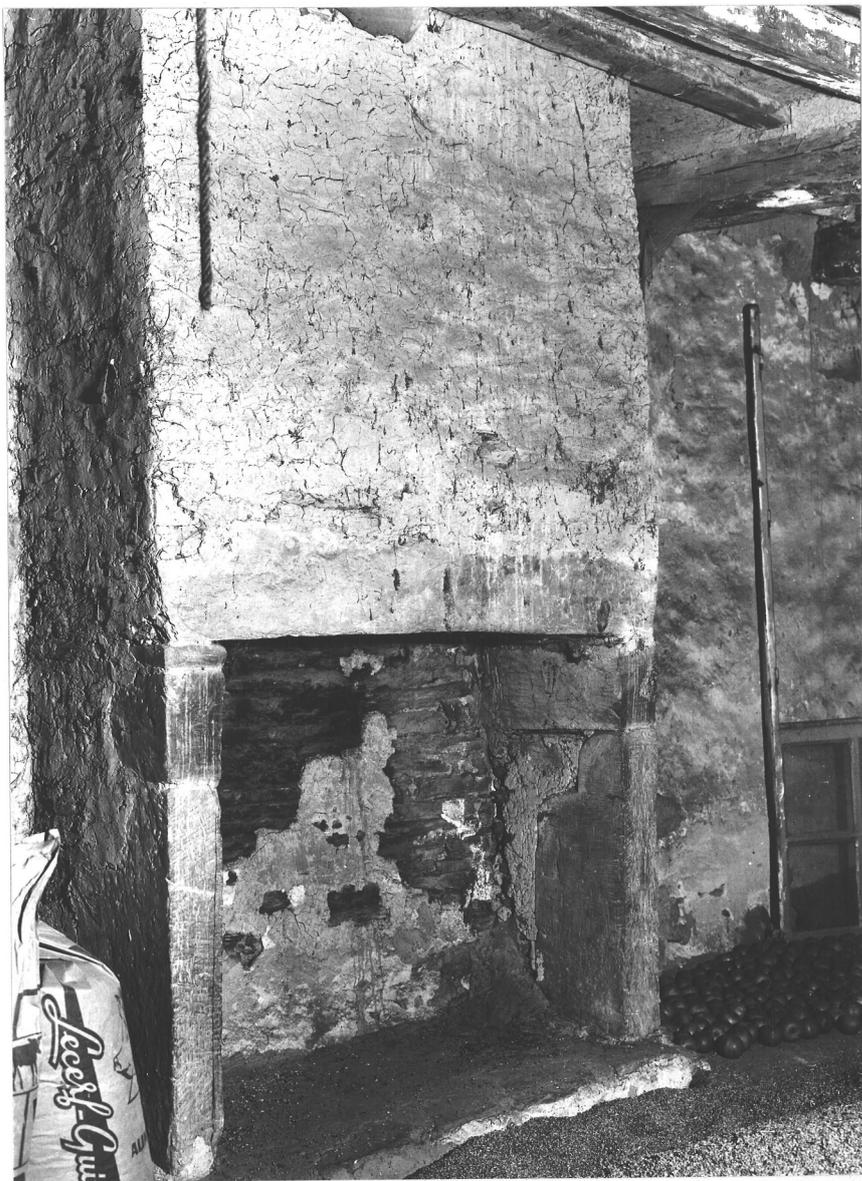
FIG.8 Etage, piece Nord : cheminee

Cheminée du premier étage, adossée au mur Sud.

Cheminée adossée, à manteau et piédroits de grès gris (cheminée transformée car les piédroits sont faits de consoles anciennes placées sur champ , dont le profil est visible malgré l'encastrement). Hotte droite .

La cheminée Sud de l'étage comporte des éléments de réemploi, sa reconstruction peut dater de la réfection partielle de la partie Sud de l'édifice. Une cheminée existait au rez-de-chaussée contre le mur goutterot Ouest.
