MESSAC

MAISONS, FERMES

Dossier collectif : habitat rural repéré

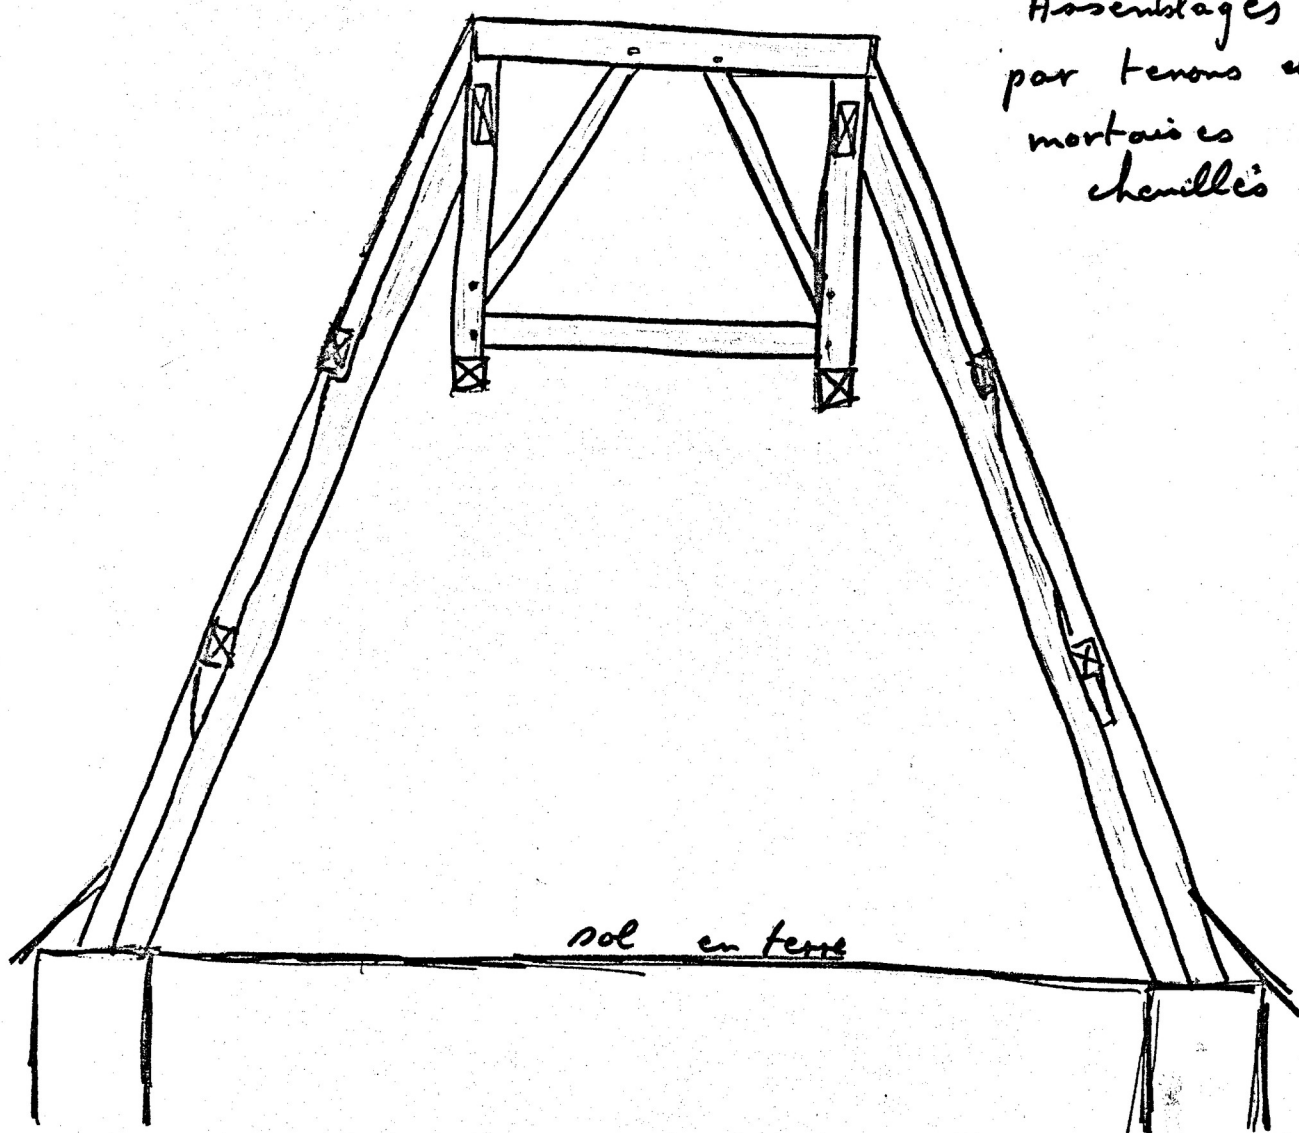
Charpente du pavillon conservée (cf croquis ; arbalétriers de fort équarissage).

Assemblages  
par tenons et  
mortaises  
chevilles

sol en terre

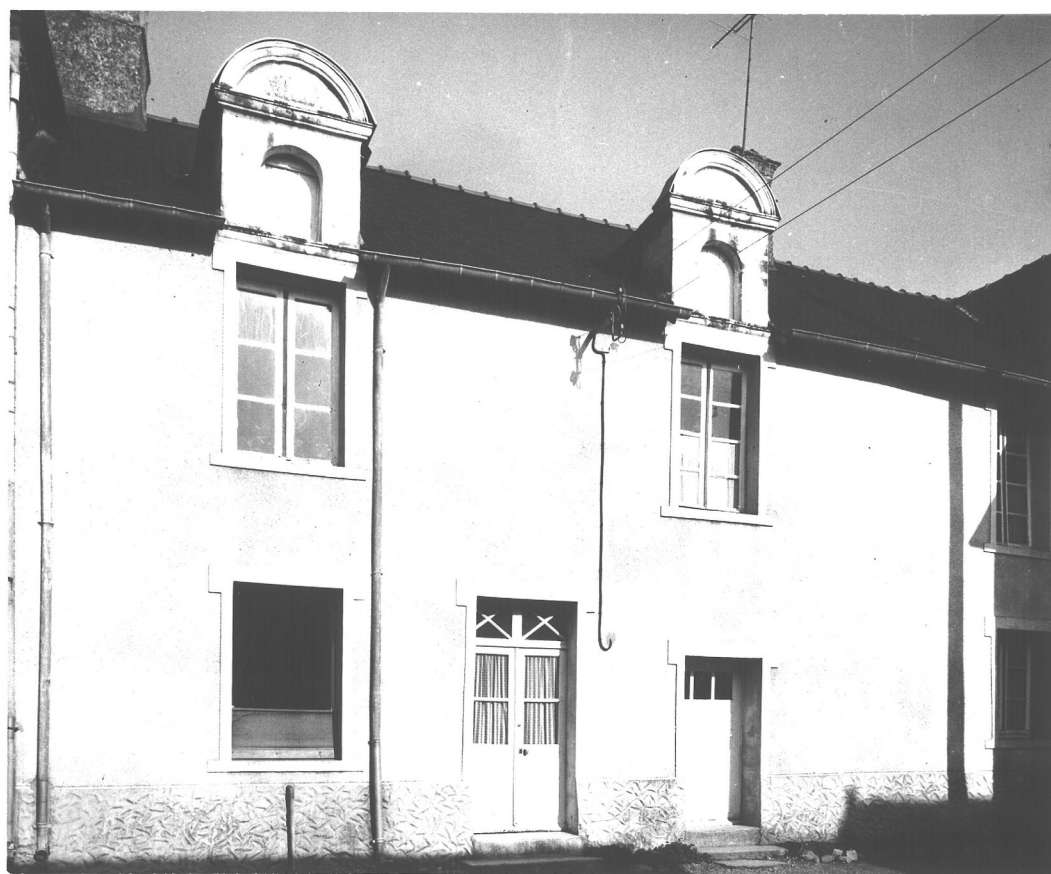
FIG.2 Facade, vue generale

Maison de plan rectangulaire, aspectée au Sud, simple en profondeur, avec un pavillon saillant en retour d'équerre au Sud-Est. Deux logis séparés par un refend. Un étage carré.

Deux lucarnes à face de pierre subsistent en façade : ouverture en plein cintre à angles vifs, frontoncintré à corniche moulurée (cf photo n° 3) ; le tympan de la lucarne Ouest porte le nom du constructeur dans un cartouche incisé, rectangulaire à bouts coniques prolongés par un cercle (cf titre I).

Maison de type plus évolué que les autres maisons du bourg en raison de sa masse (un étage carré, décrochement du pavillon) et de son décor (lucarnes et cheminée).

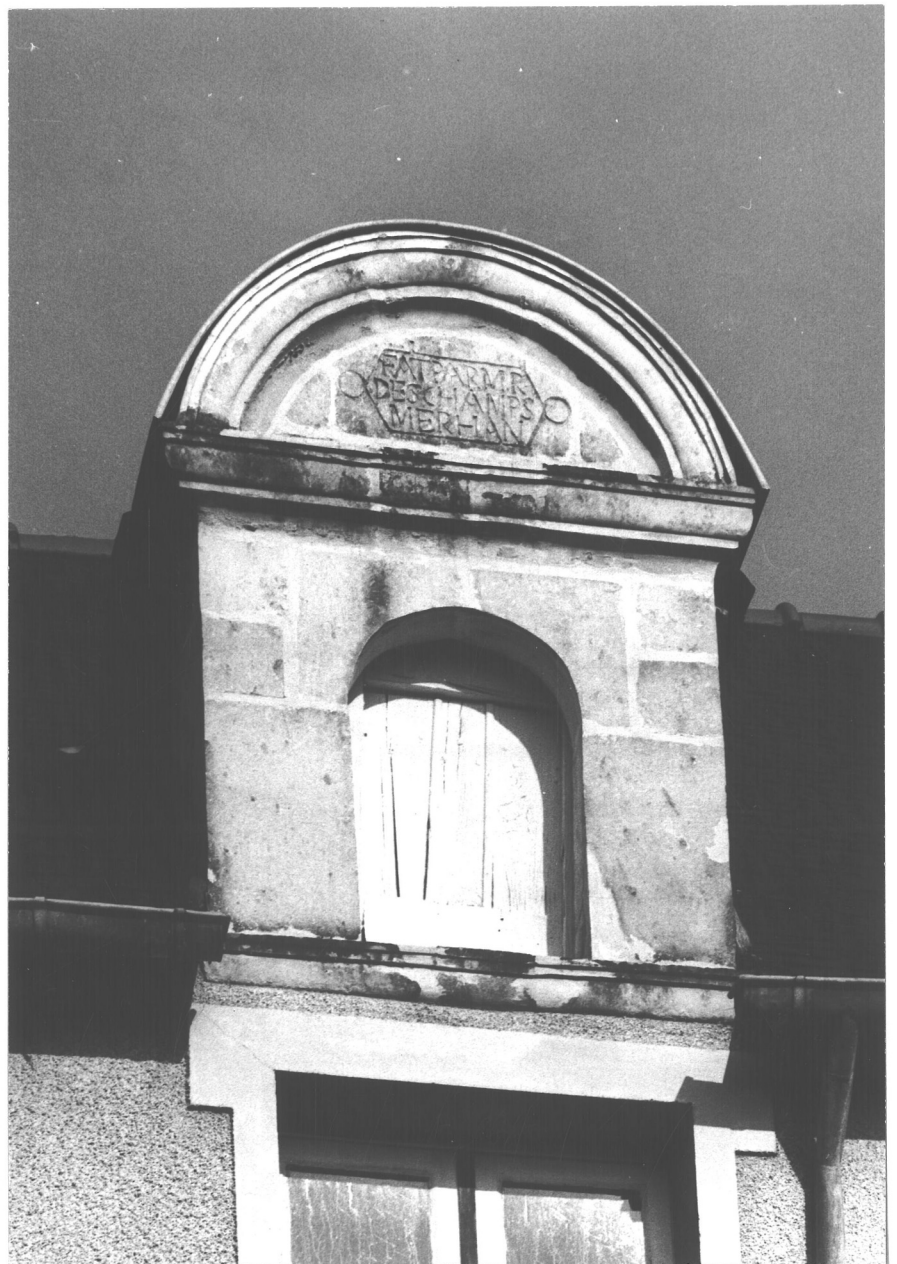
FIG.3 Detail : lucarne

(tympan de lucarne de la façade).

La sècheresse des lignes et du décor des lucarnes semble indiquer une époque de construction assez tardive : sans doute la première moitié du XVIIIème siècle.

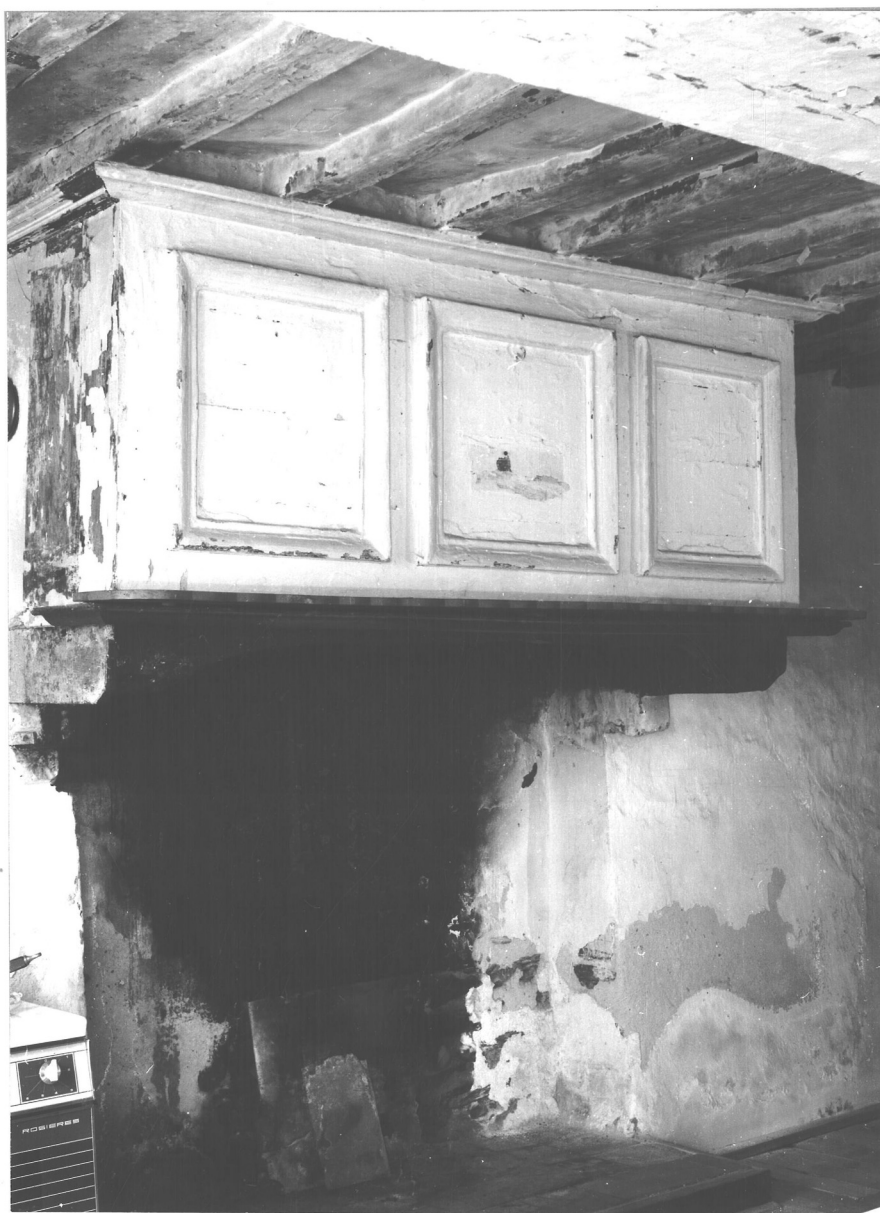
FIG.4 Cheminée ; rez-de-chaussee

- Type affleuré, sans piédroits ;
- cheminée à manteau de bois, sommier et console de bois (console cubique ) ;
- sur la face antérieure du manteau, trois panneaux rectangulaires à encadrement saillant ; ces panneaux possèdent un cadre à moulures à grand cadre profilées en bravette, cavet et filet torique ;
- sous les solives, une corniche moulurée profilée en quart-de-rond, listel et doucine à axe à 30°.

Dimension de la cheminée :

| . H | : | 1,65 m |
| . L | : | 1,80 m |
| . P | : | 0,68 m. |

Une cheminée est conservée au rez-de-chaussée du logis Ouest. (cf. photo n° 4 et sous-dossier).

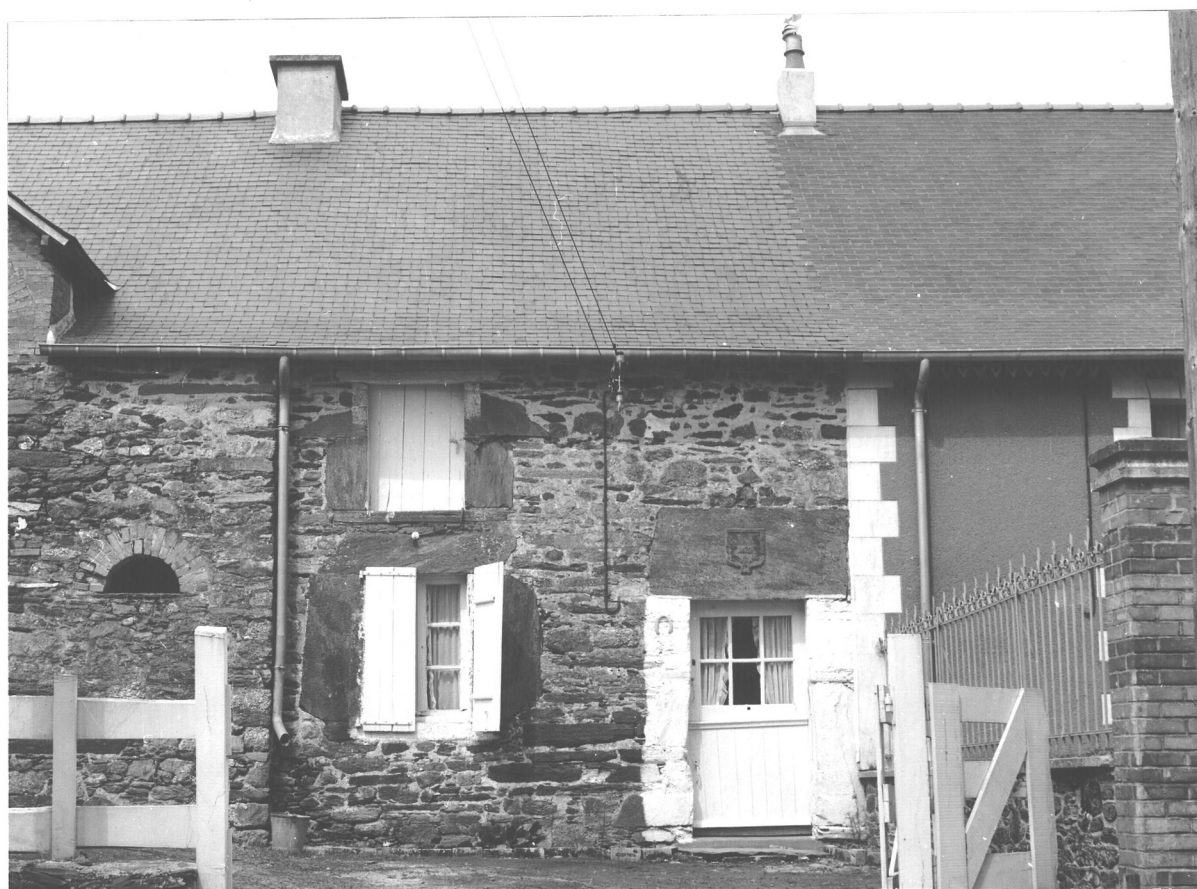
FIG.5 Facade Sud

2. Matériau : murs : appareil petit, moyen et gros, irrégulier, de schiste noir et de grès,

3. Parti général : petite maison de plan rectangulaire allongé Nord-Sud, aspectée au Sud, simple en profondeur, à haut surcroît ; trois ouvertures en façade ; 1er niveau : porte à droite, fenêtre à gauche ; 2ème niveau : porte d'accès au comble, dans l'axe de la fenêtre.

Maison de même type que l'habitat rural mineur de la fin du XVIIème siècle, à rapprocher de la maison du Haut-Freux en Pléchâtel datée 1665.

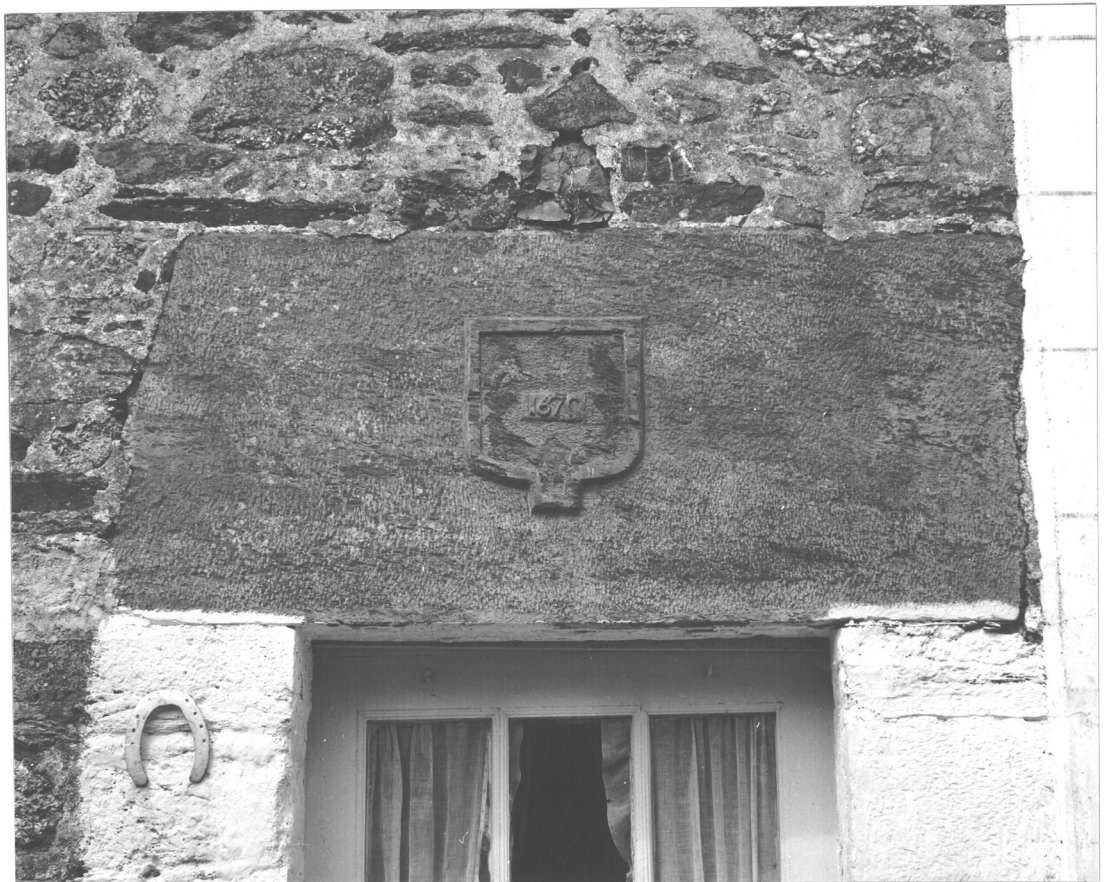
FIG.6 Facade Sud, detail : linteau

Sur le linteau de la porte est sculptée en relief la date 1670 inscrite dans un cadre rappelant la forme d'un blason. La date était entourée de palmes bûchées !

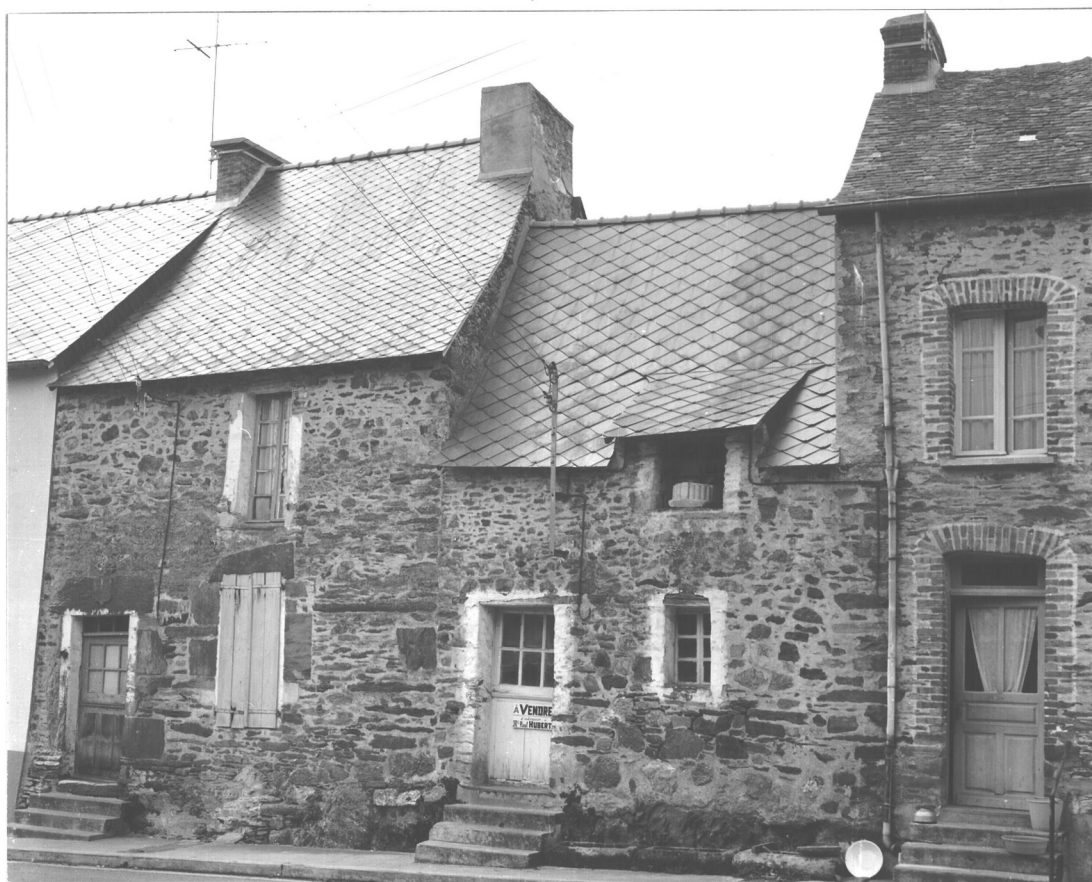
FIG.7 Facade Est

Deux maisons accolées :

a) maison de droite : Rez-de-chaussée + étage sous comble.

b) maison de gauche : Rez-de-chaussée + Etage + Comble.

a : ouvertures rectangulaires à linteau de bois ;  
appui et seuil en schiste ardoisier.

b : ouvertures rectangulaires à linteau de schiste ardoisier;  
jambages grossièrement appareillés de gros blocs de schiste, sauf la  
fenêtre de l'étage à linteau de bois;  
appuis de schiste bleu.

Murs de blocs irréguliers de forme et taille, en schiste ardoisier, pourpre et grès,  
jointoyés par mortier.

Soubassement : affleurement rocheux de grès.

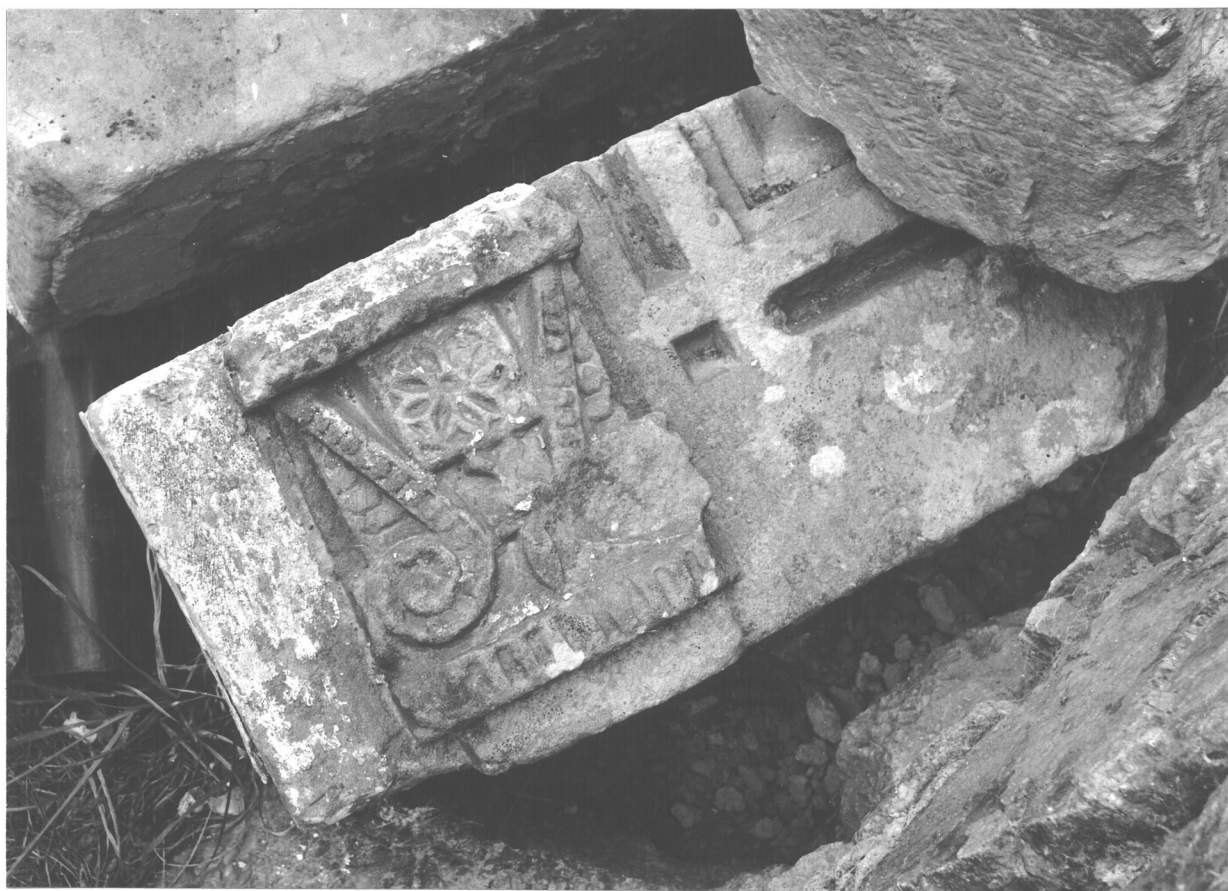
FIG. 8 Encadrement d'ouverture,  
Fragment de linteau n 1  
Cl. Inventaire 70 35 1042 X.

Deux blocs de grès portant sur leur face antérieure des moulures d'angle d'encadrement de porte (bandeaux croisés, listel et talon) et chacun un chapiteau de pilastre.

Le dé porte un décor de volutes d'angles enserrant au centre une tête humaine à figuration sommaire au-dessus d'un motif circulaire inscrit dans un carré de pétales élégies.

Ce dé est encadré par un bandeau au-dessus de godrons en frise inclinés de part et d'autre de l'axe médian et au-dessus par un bandeau à canaux en frise.

- H. : 0,29 mètre
- L. : 0,21 mètre
- Pr. : 0,053 mètre

Le lieu d'origine de ces fragments de linteau est inconnu. Leur datation est rendue possible par la comparaison stylistique avec les éléments de décor de la maison dite "Les Portes Morlaises", située place de la Poste à Pléchâtel et datée des premières années du XII<sup>ème</sup> siècle.

- les baguettes croisées aux angles,
- les volutes,
- les bases ornées de godrons,
- le bandeau supérieur cannelé.

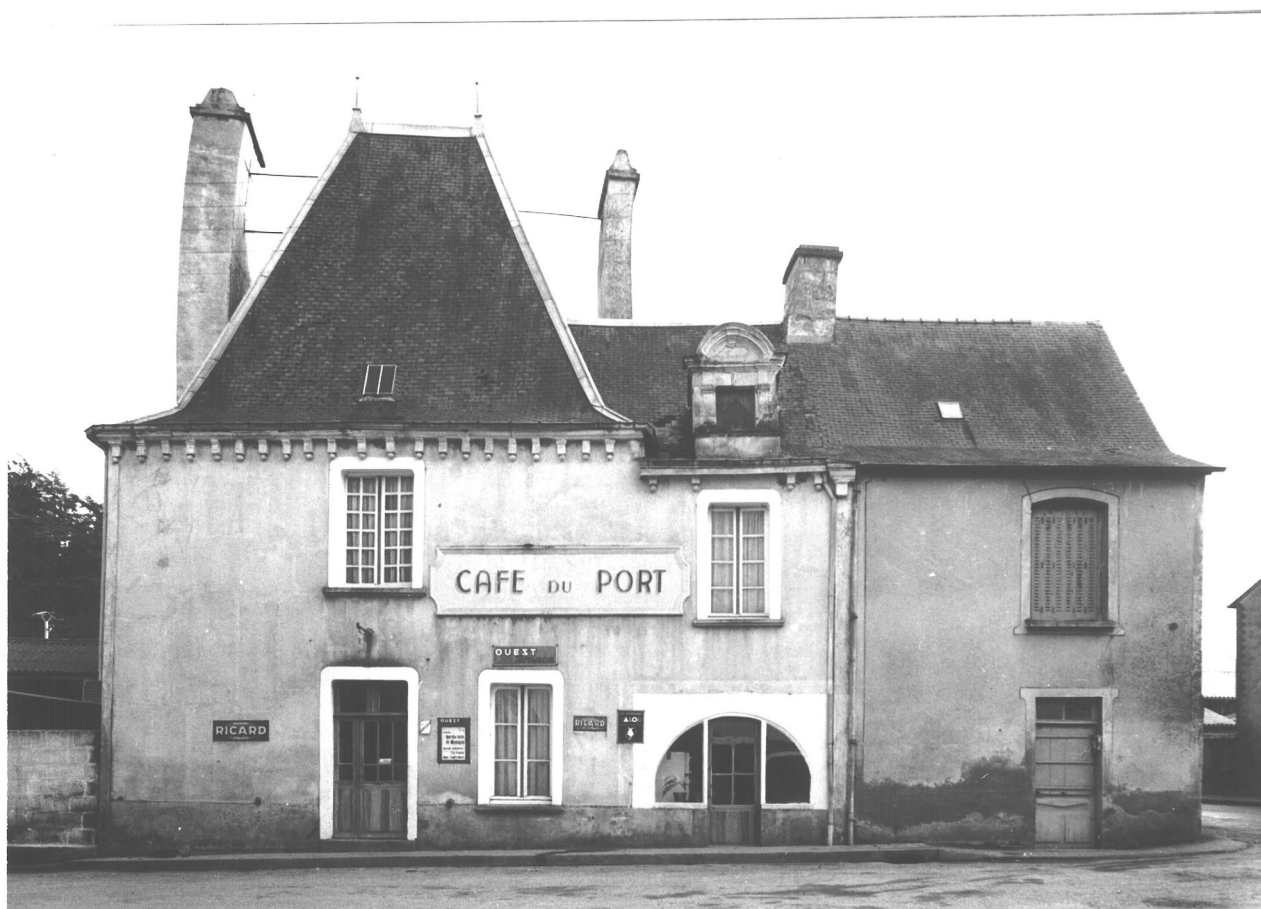
FIG.16 Cafe du Port, facade  
principale  
Cl. Inv. Dagorn 71 35 161 V

Seules la façade Ouest, face à la Vilaine, est visible.

La face du pavillon occupe plus des deux tiers de la façade, elle est percée d'une porte centrale et d'une fenêtre au premier niveau, d'une fenêtre dans l'axe de la porte au second niveau. Ouvertures rectangulaires, encadrements refaits.

Une corniche à modillons rectangulaires et boule pendante couronne le mur de la façade. Celle de la partie Sud est en décrochement par rapport à celle du pavillon et les modillons s'interrompent au nu de la lucarne.

Tous les éléments décoratifs : corniche à modillons, lucarne, cheminées, et la hauteur du toit du pavillon et des souches de cheminée sont caractéristiques des constructions du milieu du XVI<sup>e</sup> siècle (incertain) .

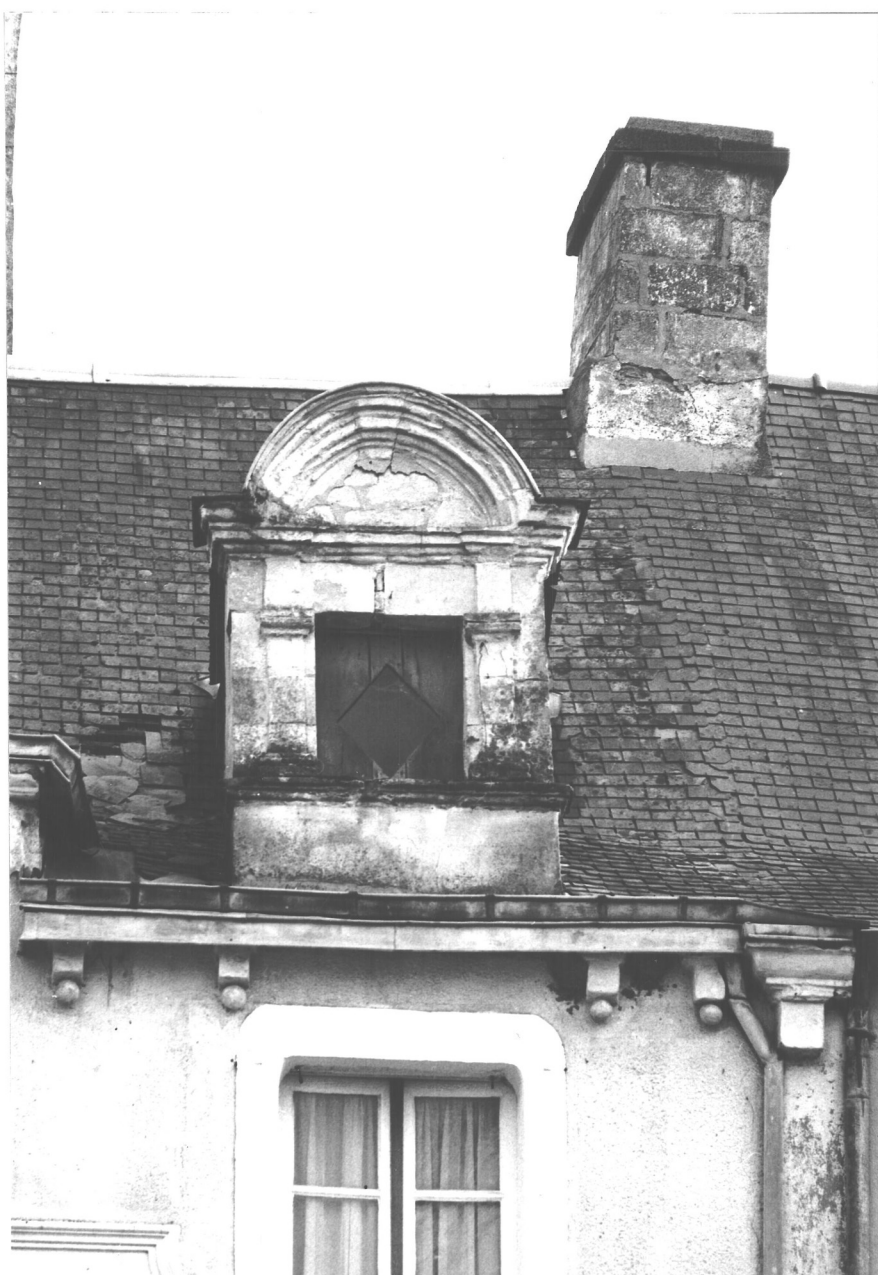
FIG. 17 Cafe du Port, detail : lucarne

La partie Sud est ouverte par une travée à trois niveaux : une large porte en plein cintre modifiée, une fenêtre de même type que les précédentes et une lucarne dans le comble :

- . Socle surmonté d'une corniche moulurée;
- . fenêtre rectangulaire accostée de pilastres à deux corps supportant une corniche moulurée à retours latéraux;
- . fronton cintré à corniche moulurée et retournée;
- . tympan nu.

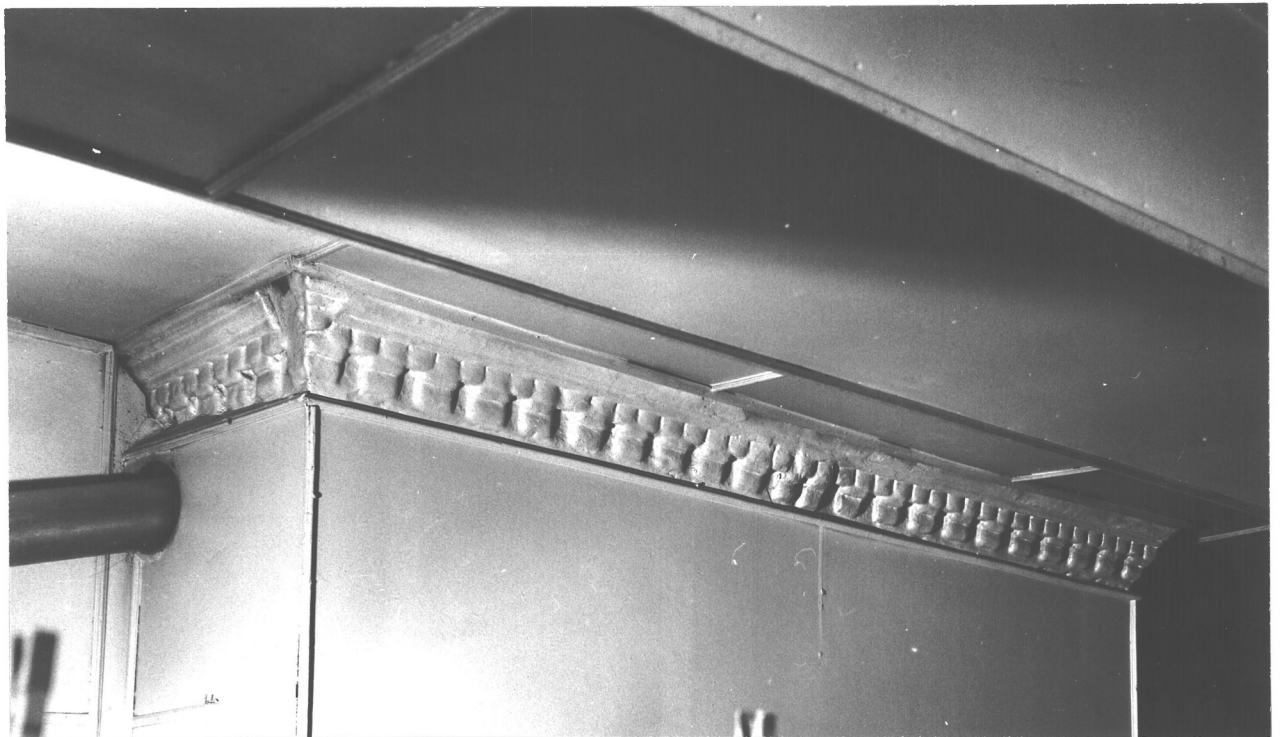
FIG.18 Cafe du Port :  
rez-de-chaussee, cheminee  
Cl.Inv.Dagorn 71 35 163 V

Cheminée du rez-de-chaussée

Cheminée masquée par un placard de bois. Seule la partie supérieure de la hotte est apparente : rectangulaire, surmontée d'une corniche à modillons et denticules.

Matériau : pierre peinte.

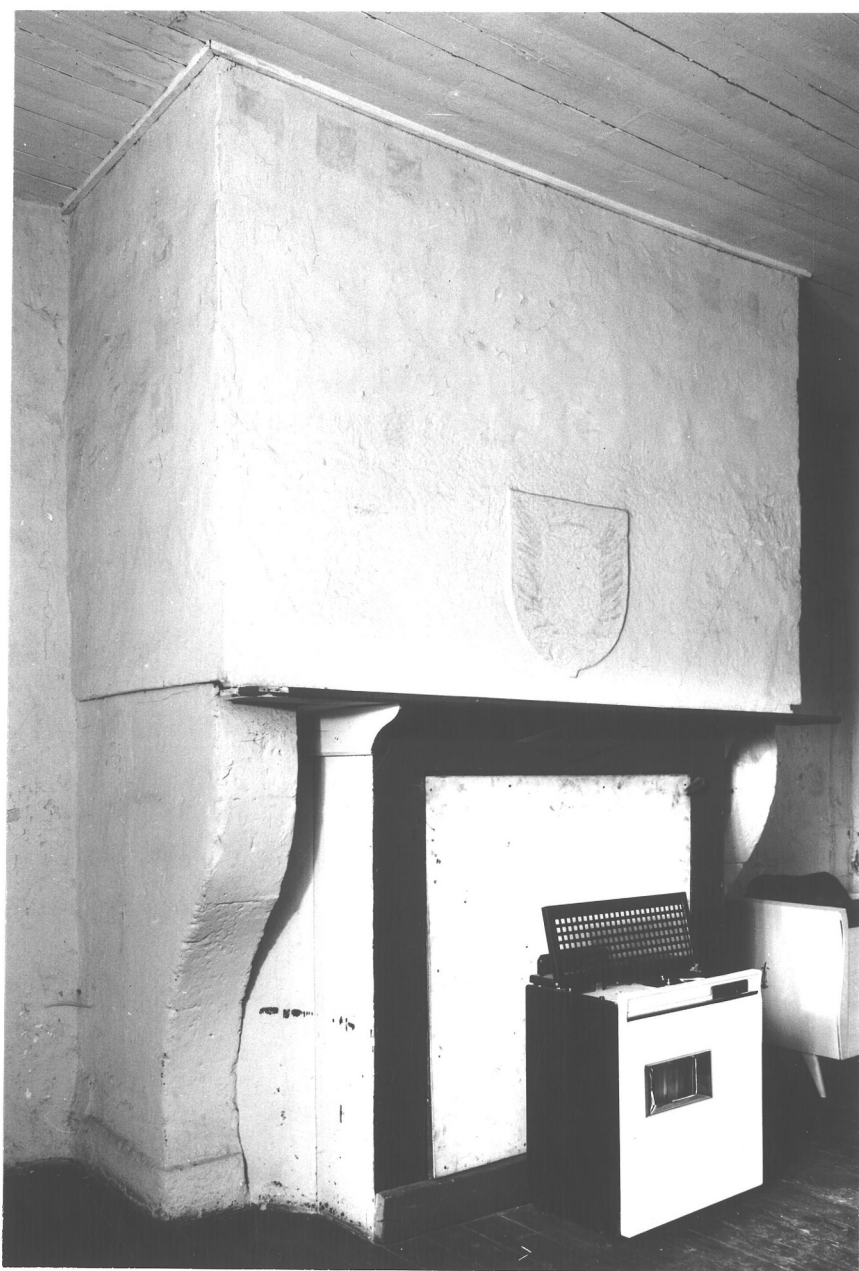
FIG.19 Cafe du Port :  
etage, cheminee n 1  
Cl.Inv.Dagorn 71 35 164 V

Cheminée transformée, coeur obturé.

Type : adossée.

Matériau : pierre badigeonnée.

Structure : piédroits de plan rectangulaire, profilés en doucine et portant la hotte sans consoles. Hotte droite.

Décor : la face antérieure de la hotte porte un écu sur lequel deux palmes sont encore visibles.

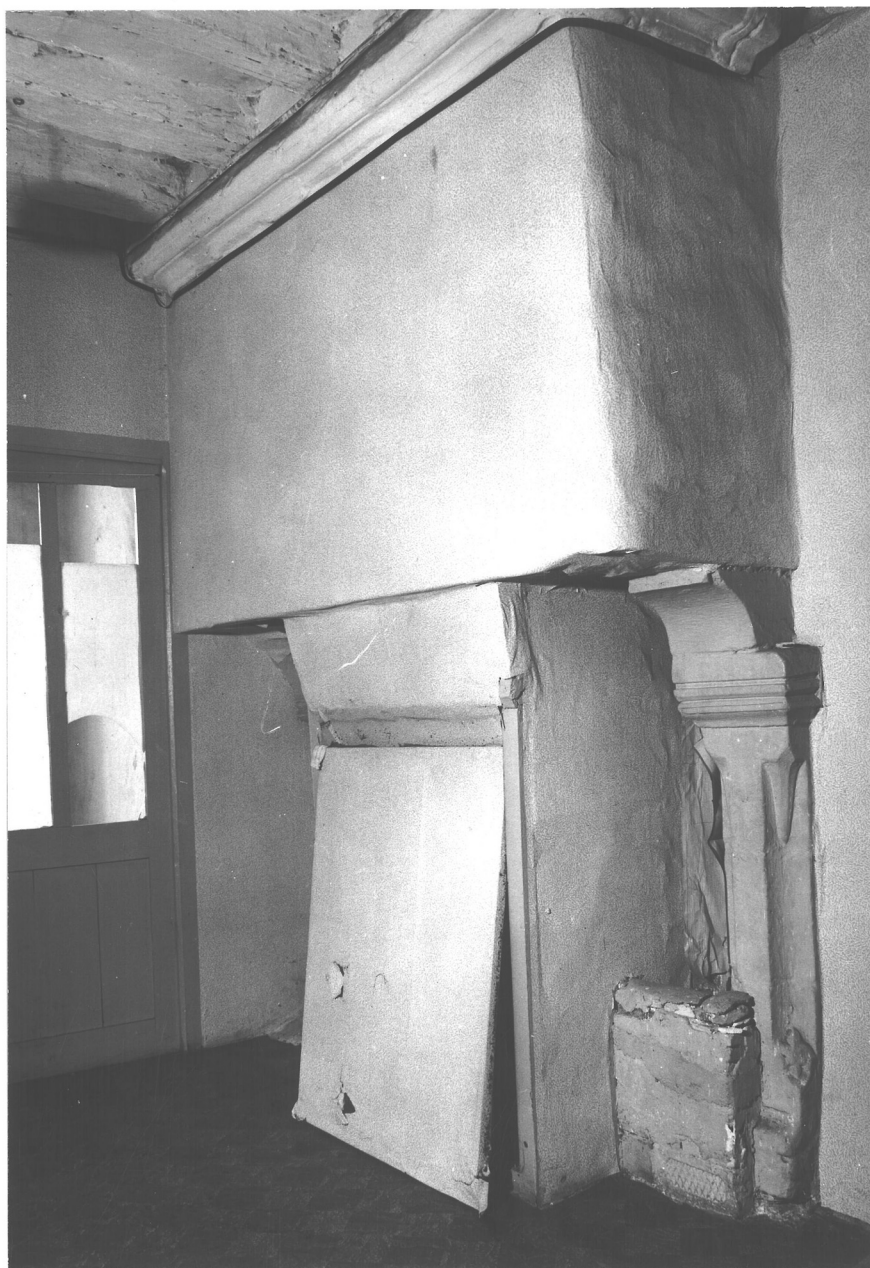
FIG.20 Cafe du Port :  
etage, cheminee n 2  
Cl.Inv.Dagorn 71 35 145 V

Cheminée transformée, coeur obturé.

- Type : engagée.- Matériau : pierre badigeonné.- Structure et décor :

- piédroits à bases et chapiteaux moulurés; fût aux arêtes creusées en cavet, à griffe intérieure ( feuillage) et supérieure ( fer de lance);
- consoles profilées en cavet;
- hotte droite sommée d'une corniche moulurée.

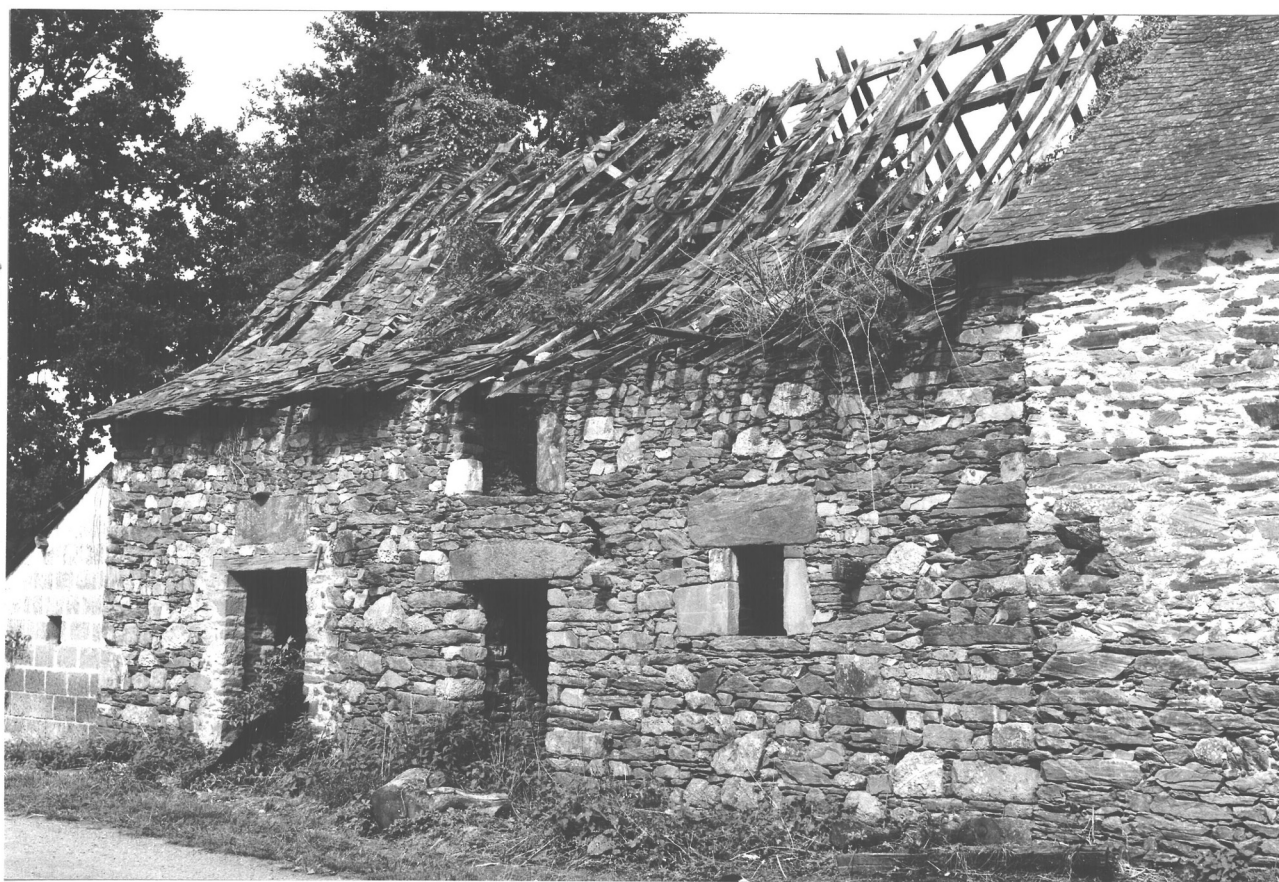
FIG.1 Facade Est

Murs : appareil  
irrégulier de  
schiste pourpre  
et gris-vert,  
de grès et  
de poudingues  
roux -

↑ porte refaite - linteaux des ouvertures en schiste,  
(ancienne fenêtre?) jambages en grès.
