MESSAC.....
commune

VAUTENET (LE).....
lieu-dit

MANOIR.....

LE VAUTENET
ANCIEN MANOIR

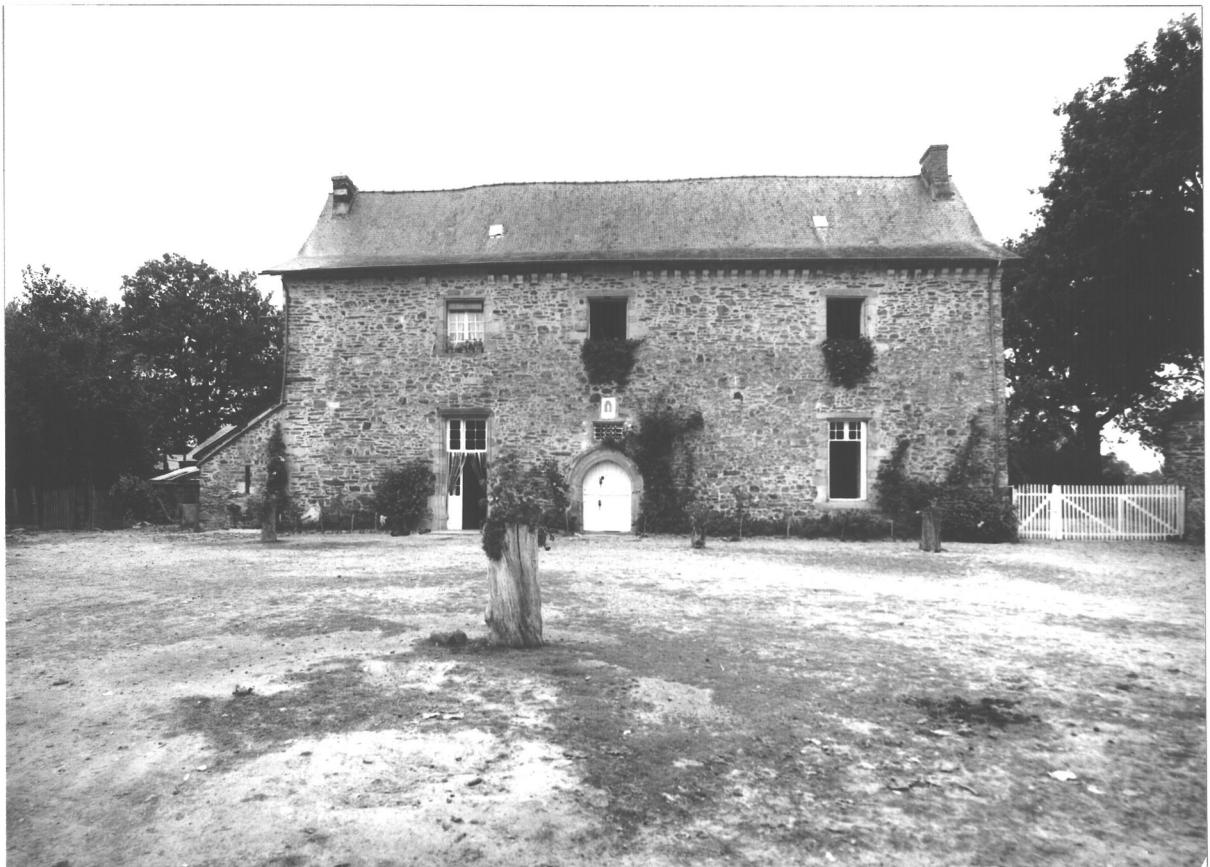
FIG.5 Façade principale,
vue générale
Cl. Inv. Dagorn 70 35 1188 V

Façade rectangulaire à trois travées d'ouvertures sur deux niveaux. La disposition de ces ouvertures est symétrique mais non régulière :

a) au premier niveau,

- large porte centrale, en arc brisé, surmontée d'une imposte rectangulaire indépendante. Au-dessus, est pratiquée une petite niche en arc brisé; l'ensemble superposé de ces trois baies correspond pratiquement au niveau des deux autres travées;

- deux hautes fenêtres rectangulaires, de part et d'autre de la porte centrale, (celle de gauche a été transformée en porte) ;

b) au deuxième niveau,

trois fenêtres rectangulaires de mêmes dimensions; la travée de droite est nettement plus écartée de la travée centrale que celle de gauche;

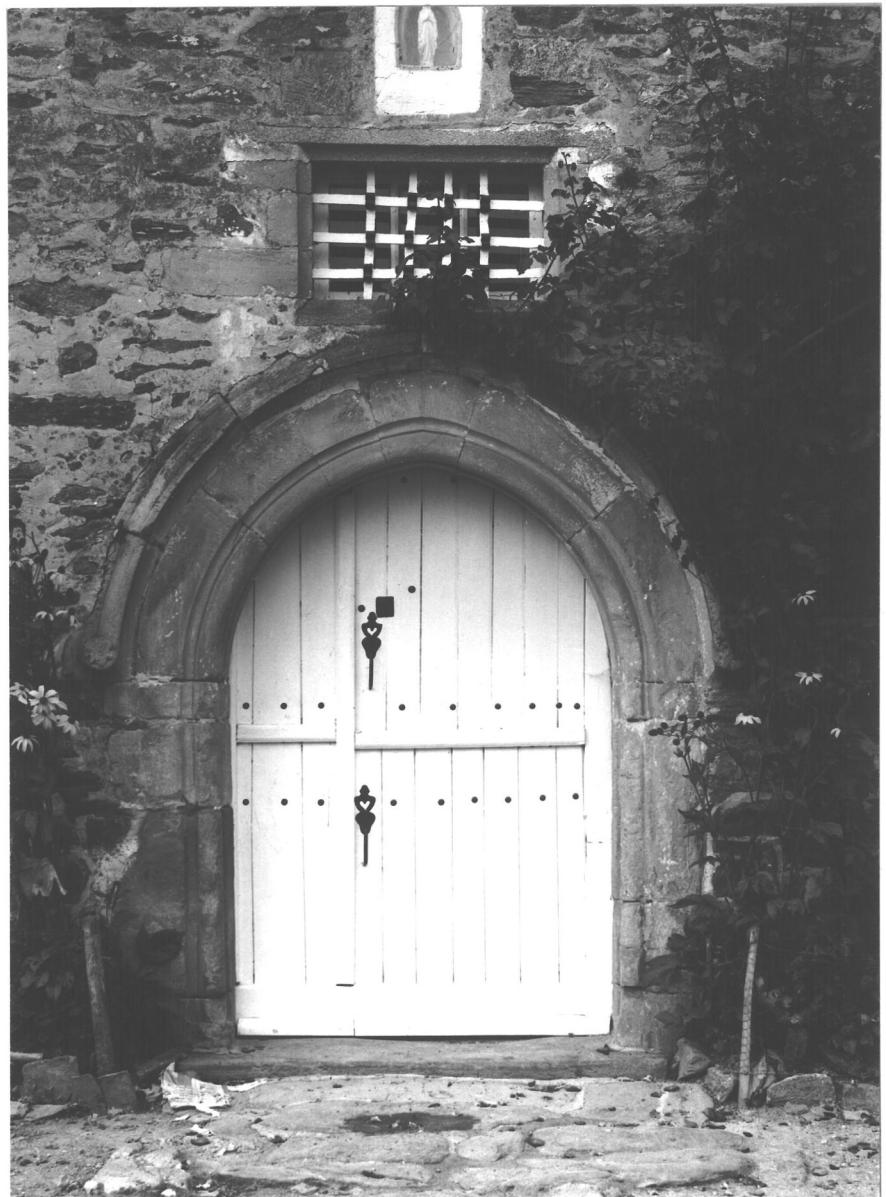
FIG.6 Façade principale : détail
de la porte
Cl. Inv. Dagorn 70 35 1189 V

- la porte centrale, en arc brisé légèrement surbaissé, à ébrasement droit, possède une archivolte à décor de moulures d'exécution très soignée, en grès gris.

L'arête est soulignée par un épais tore avec cavet de part et d'autre: à la base, bague torique entre filets; à l'extrados de l'arc, moulure saillante à profil dissymétrique, en cavet vers l'intérieur et en quart de rond vers l'extérieur. Cette archivolte retombe à l'imposte sur un motif martelé (figure humaine ou écu ?) ;

- l'imposte au-dessus, rectangulaire, horizontale, à linteau et appui en granit et jambage en grès, a son encadrement à chanfrein incurvé; une grille à fers plats la protège; seuls subsistent quatre barreaux et trois traverses.

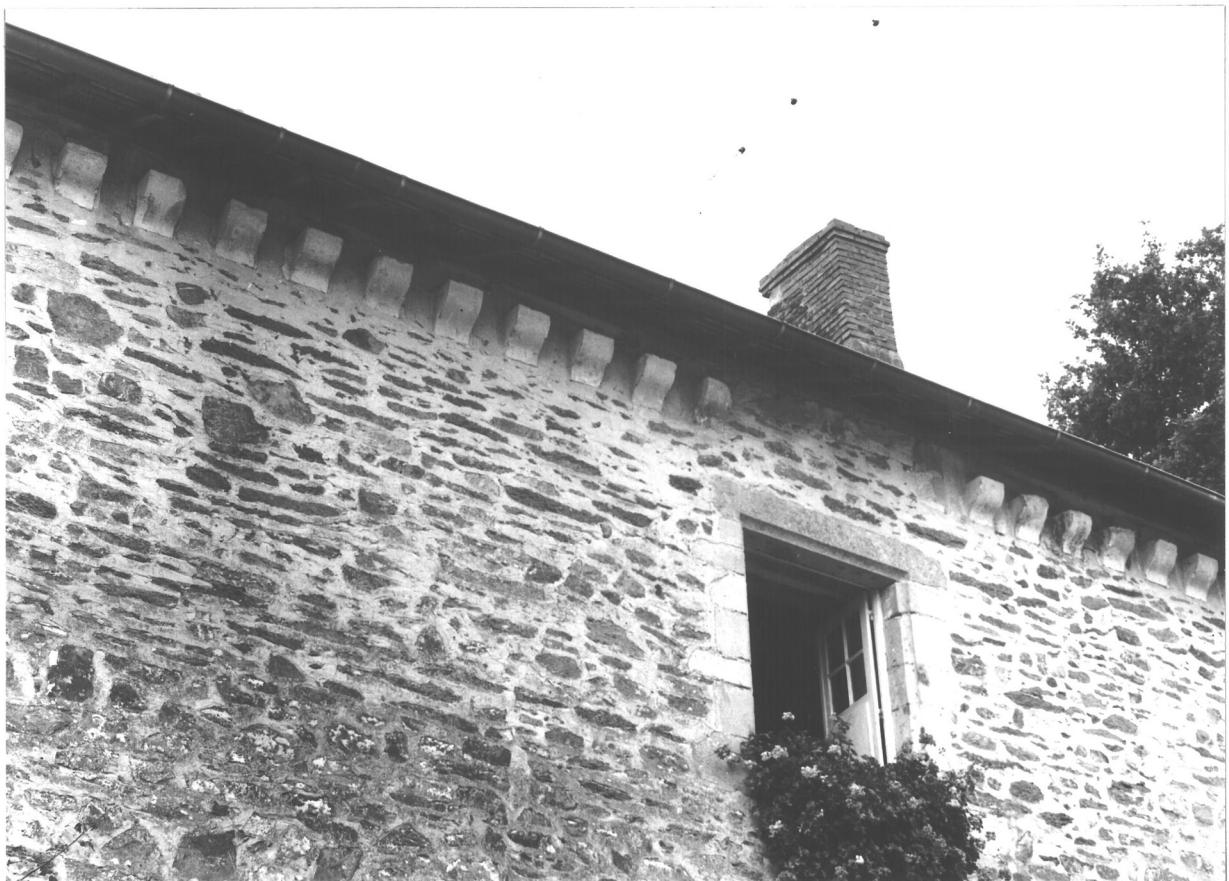
FIG.7 Façade principale : détail
des modillons
Cl. Inv. Dagorn 70 35 1190 V

surhaussé légèrement, courant des modillons en tuffeau, profilés en talon. Trois interruptions de ces modillons au droit des travées et des II-4

appuis sont les marques d'anciennes lucarnes passantes, maintenant disparues.

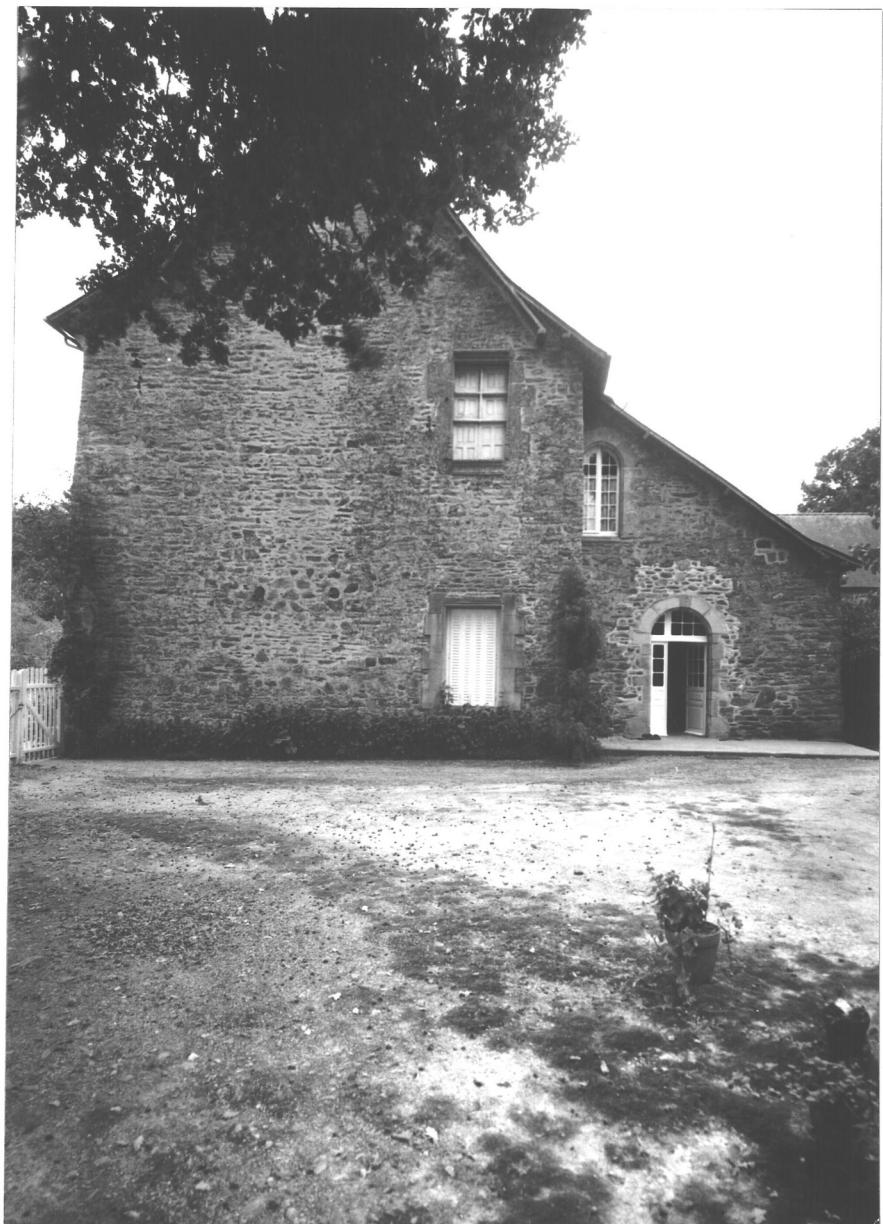
FIG. 8 Face Nord, vue generale

- du mur pignon du bâtiment principal,
- d'un mur demi-pignon en retrait,
- d'une adjonction ancienne dont la ligne de pente prolonge celle du versant Ouest de l'autre bâtiment.

Le mur pignon comporte une seule travée d'ouvertures sur deux niveaux (fenêtres), complètement décentrée vers le Nord:

- L'encadrement de la fenêtre du rez-de-chaussée, rectangulaire, a été complètement refait (ciment imitant la fenêtre du deuxième niveau); au-dessus du linteau remplissage semi-circulaire (ancienne porte ou fenêtre en plein cintre?);
- La fenêtre du deuxième niveau rectangulaire à encadrement de granit à linteau et appui monolithes, saillants (linteau profilé en quart de rond autour d'un large cavet; l'appui plus haut est profilé en bandeau, quart de rond, très haut cavet peu creusé et quart de rond inférieur - cf. cliché n° 9 -) a gardé son fenestrage ancien (en partie restauré). A noter, correspondant au surélevement notifié précédemment, un coyau de bois, noyé dans une maçonnerie récente à la base des rampants qui comportent actuellement une forte rupture de pente.

Le demi-pignon a deux niveaux d'ouvertures, complètement décalées:

- Au rez-de-chaussée, une porte très légèrement décentrée vers le Sud, en arc plein cintre, à encadrement de grès à cavet terminé par une griffe. La maçonnerie autour de cette porte a été rejoignoyée très récemment;
- Au deuxième niveau, décentrée vers le Sud, une fenêtre en arc brisé à encadrement de grès mouluré en cavet avec griffe inférieure et appui refait.

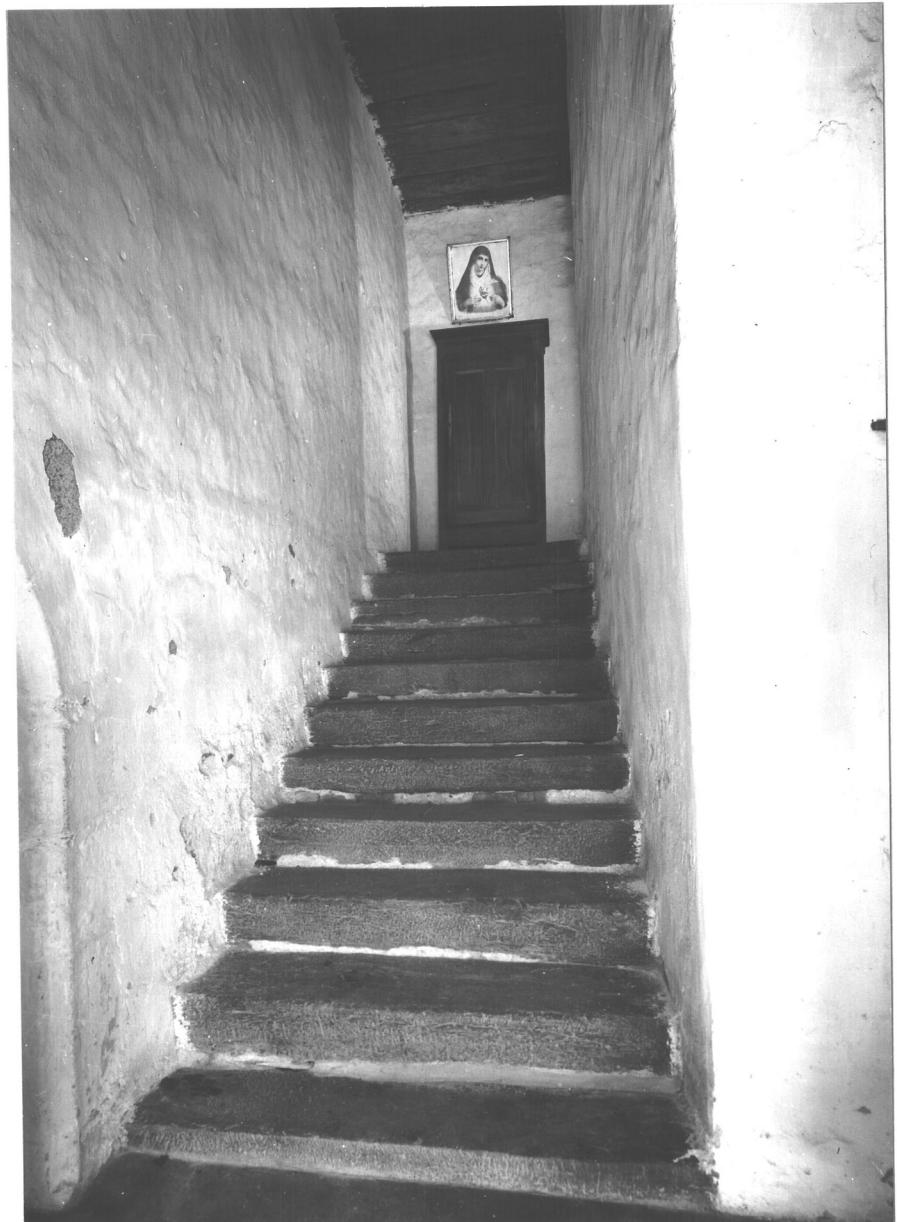
FIG.11 Escalier : 1ere volée

L'escalier à deux volées droites est composé de marches de schiste monolithique de 1,50 mètre de large, remplacées par des marches de bois dans la deuxième volée de la partie d'escalier qui donne accès au comble.

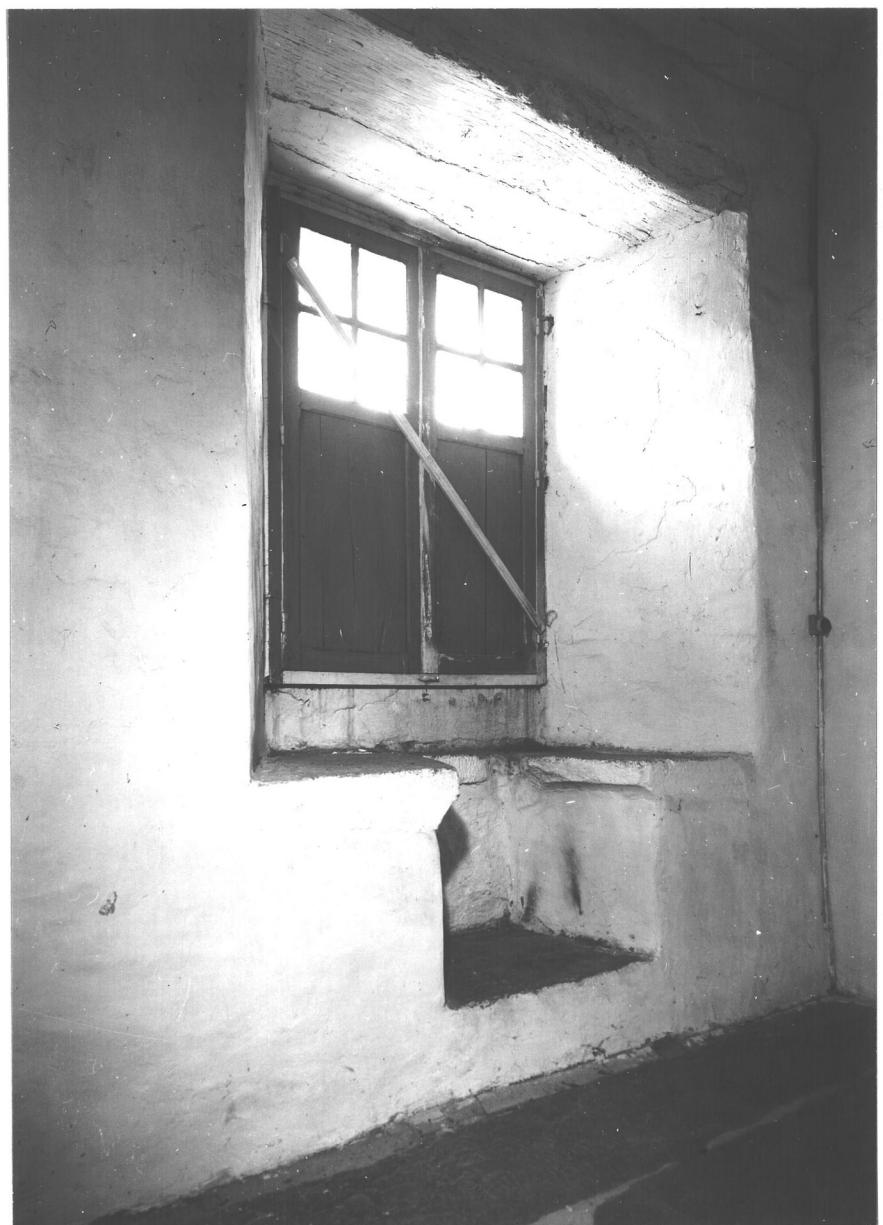
FIG. 12 Palier : fenetre a coussieges

Au premier étage, la cage d'escalier est éclairée par une fenêtre à coussièges, à ébrasement biais. (Cf photo n° I2)

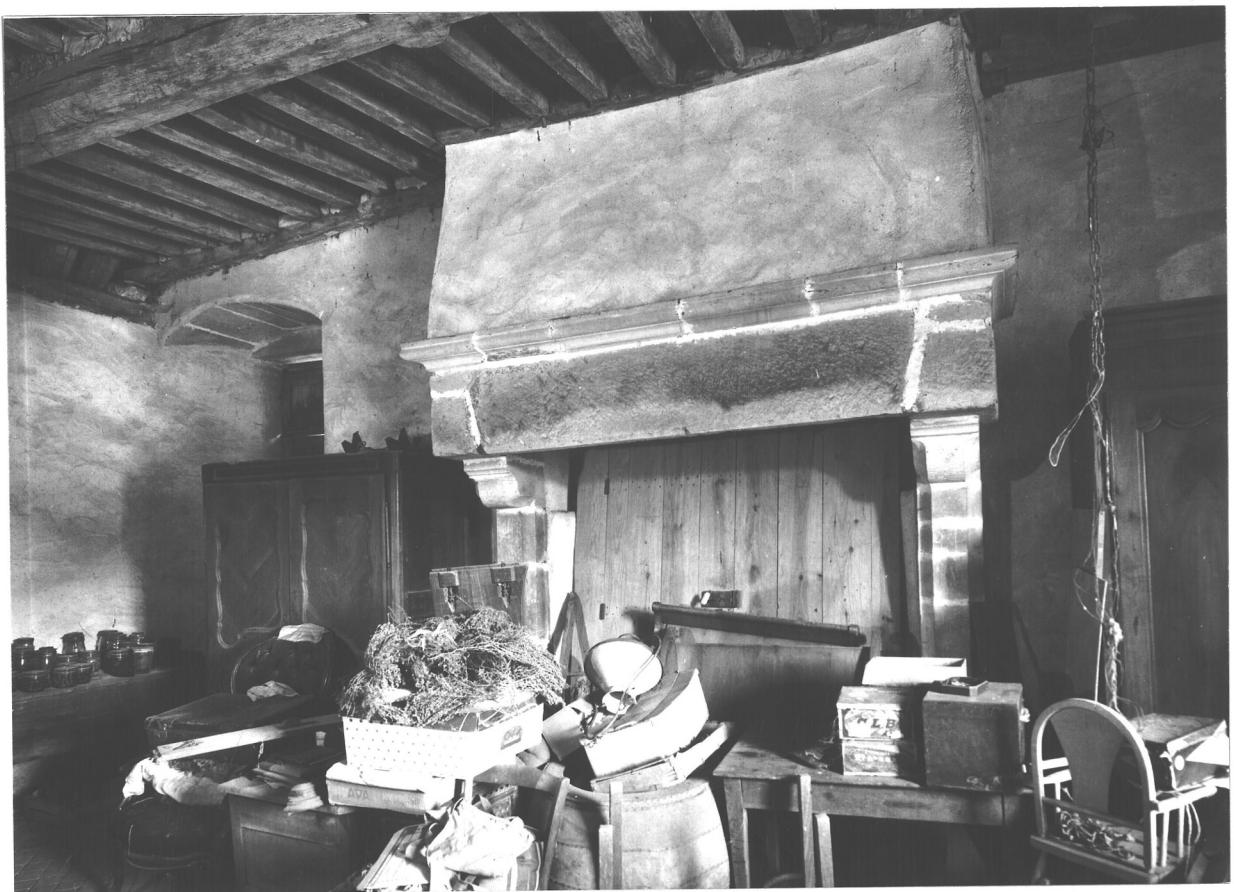
FIG.13 Etage : cheminee

Une cheminée est adossée au mur Nord (Cf. sous-dossier).

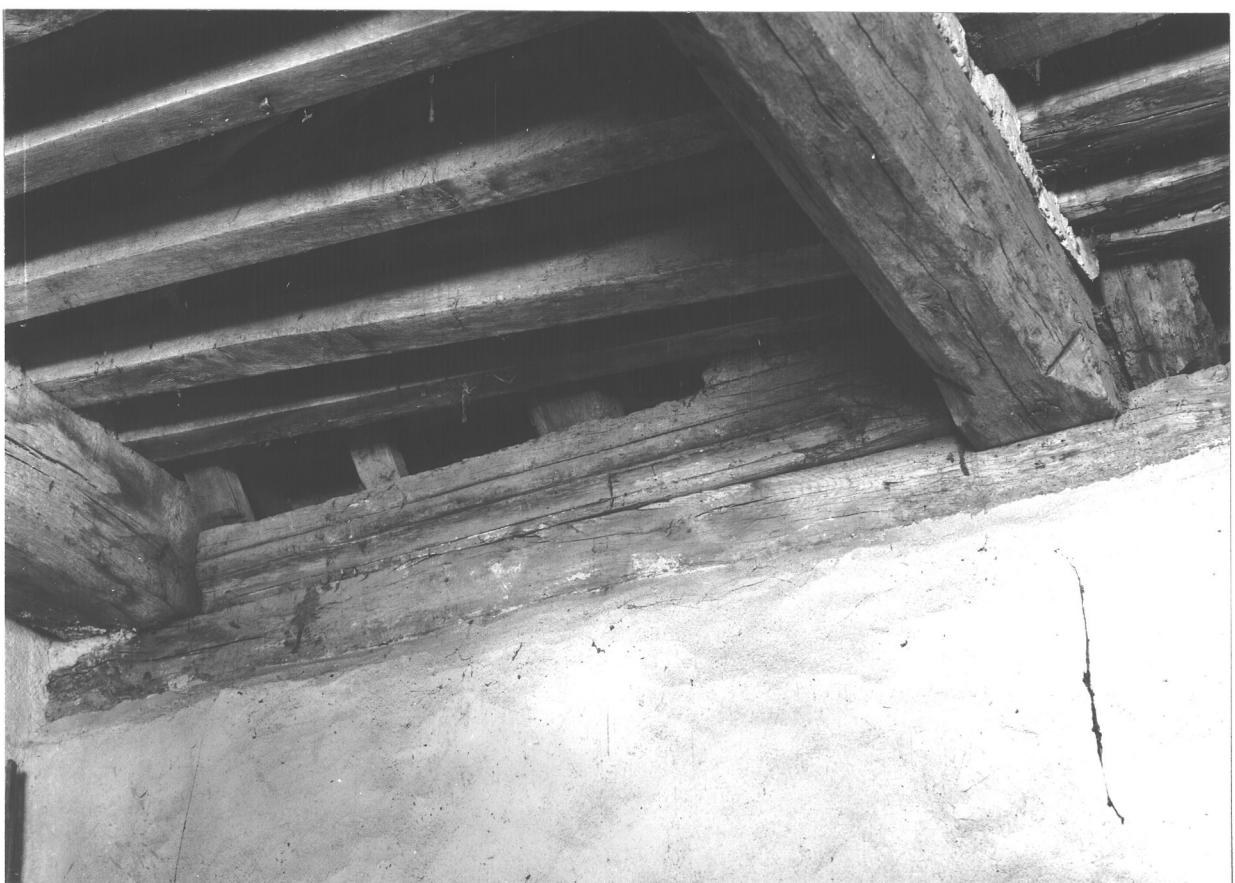
FIG. 14 Etage : detail de la
poutreaison
Cl. Inv. Dagorn 70 35 1207 V

Pièce Sud : aménagement récent (chambre à coucher); pièce Nord : plafond à poutres et solives. Les poutres sont chanfreinées et décorées dans leur partie médiane d'un double ressaut curvilinear du chanfrein formant cercle; elles reposent sur une sablière et sont réunies entre elles par des tronçons de sablière supérieure moulurée en sifflet.

L'aménagement de la pièce Nord de l'étage date également de la première campagne (travail des poutres, sablières taillées en sifflet), il en est de même pour la charpente de facture particulièrement soignée.

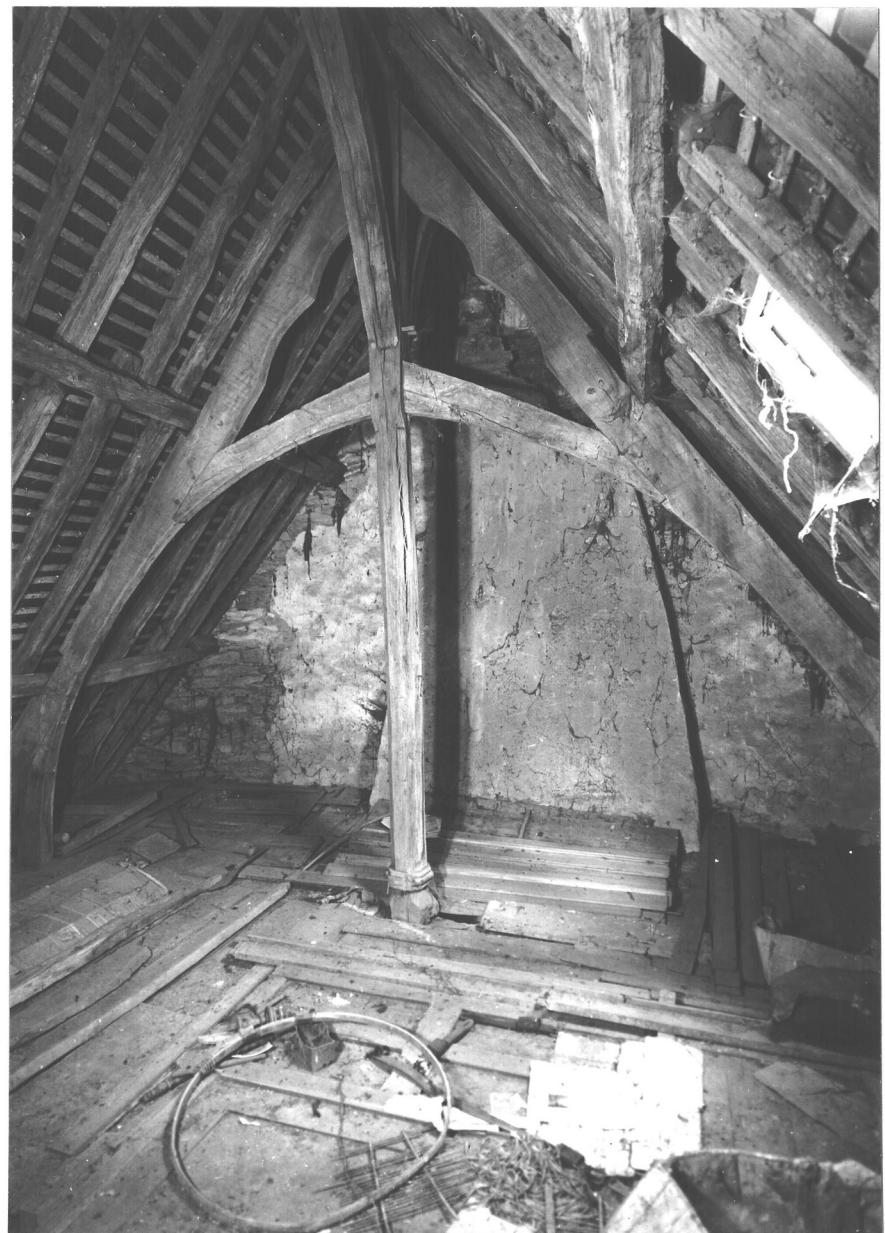
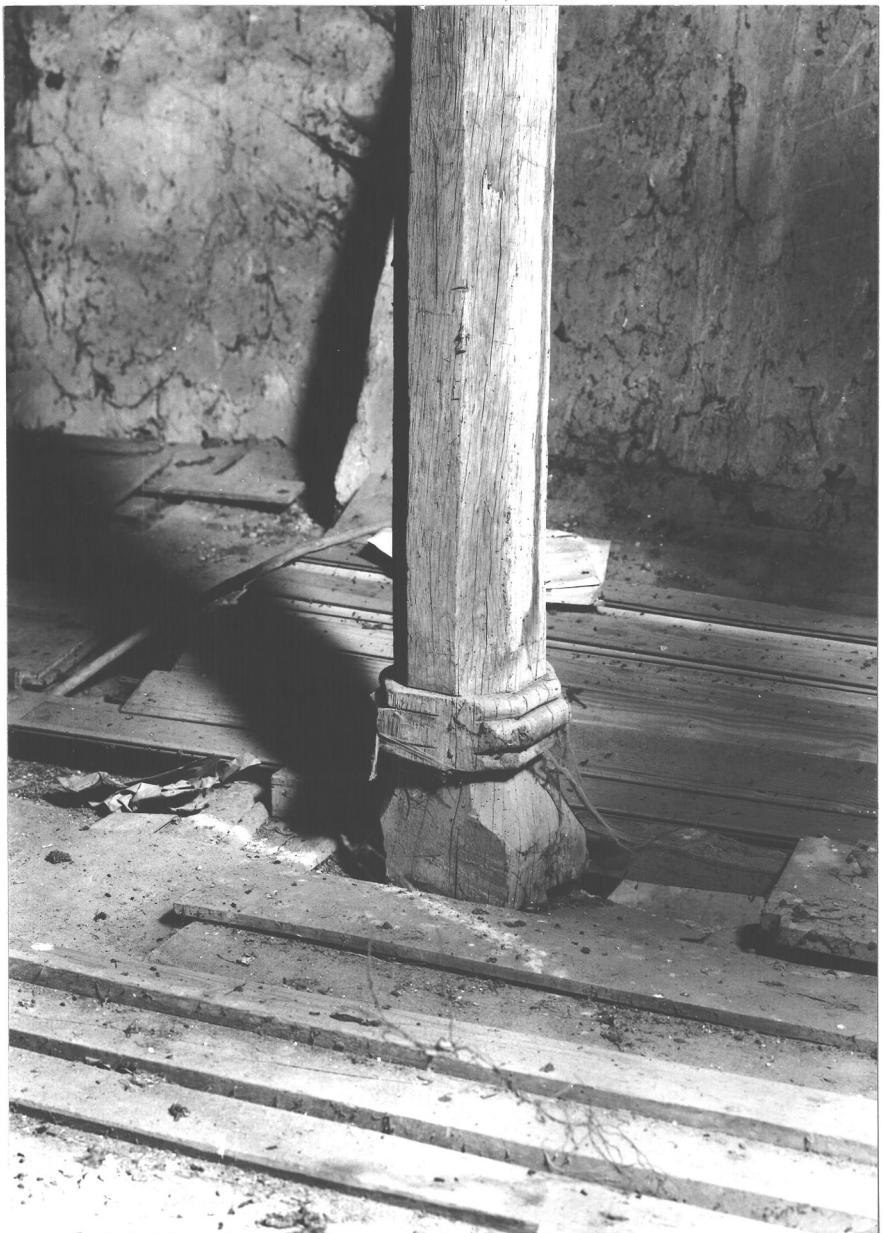
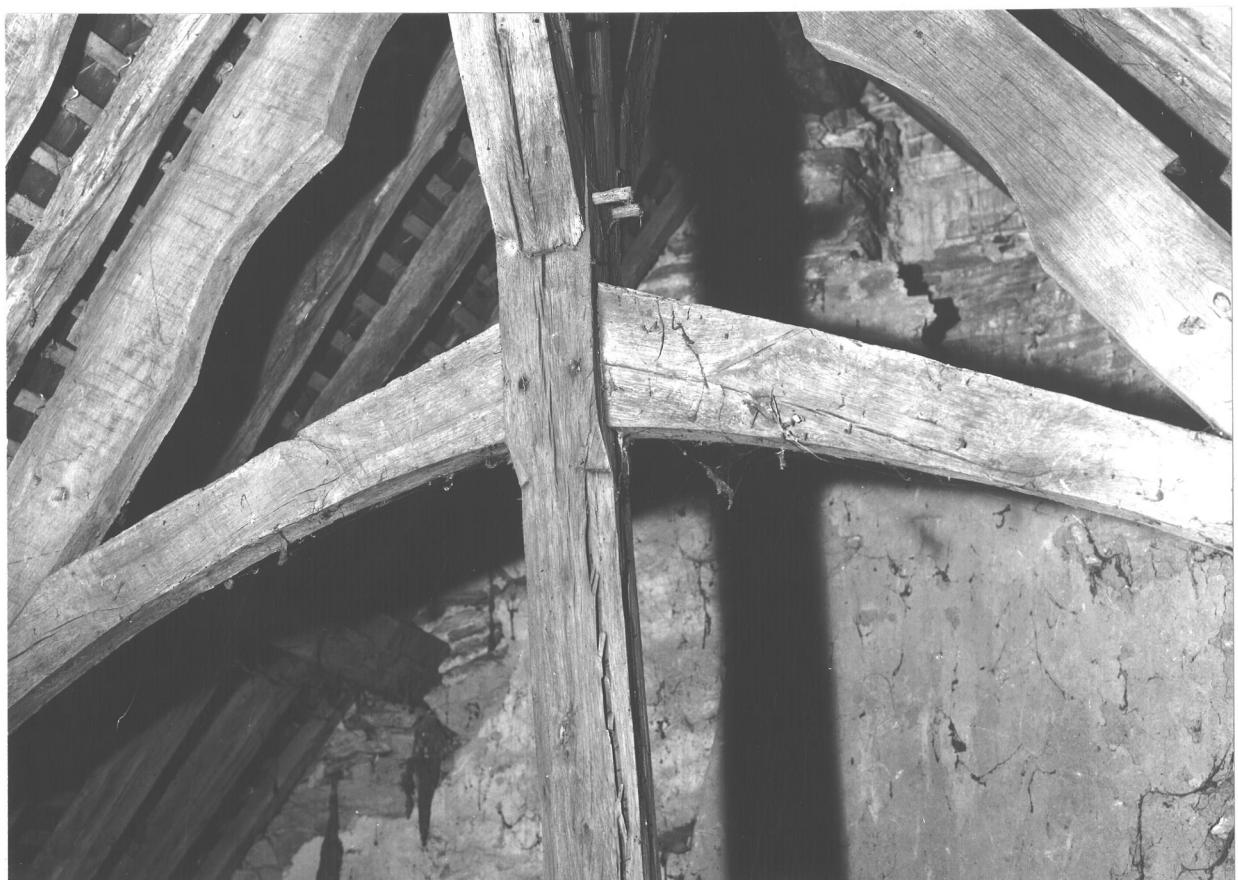
FIG. 16 Charpente Nord : vue generale

Deux fermes de même type à poinçon de section octogonale mouluré à la base de trois tores prismatiques.

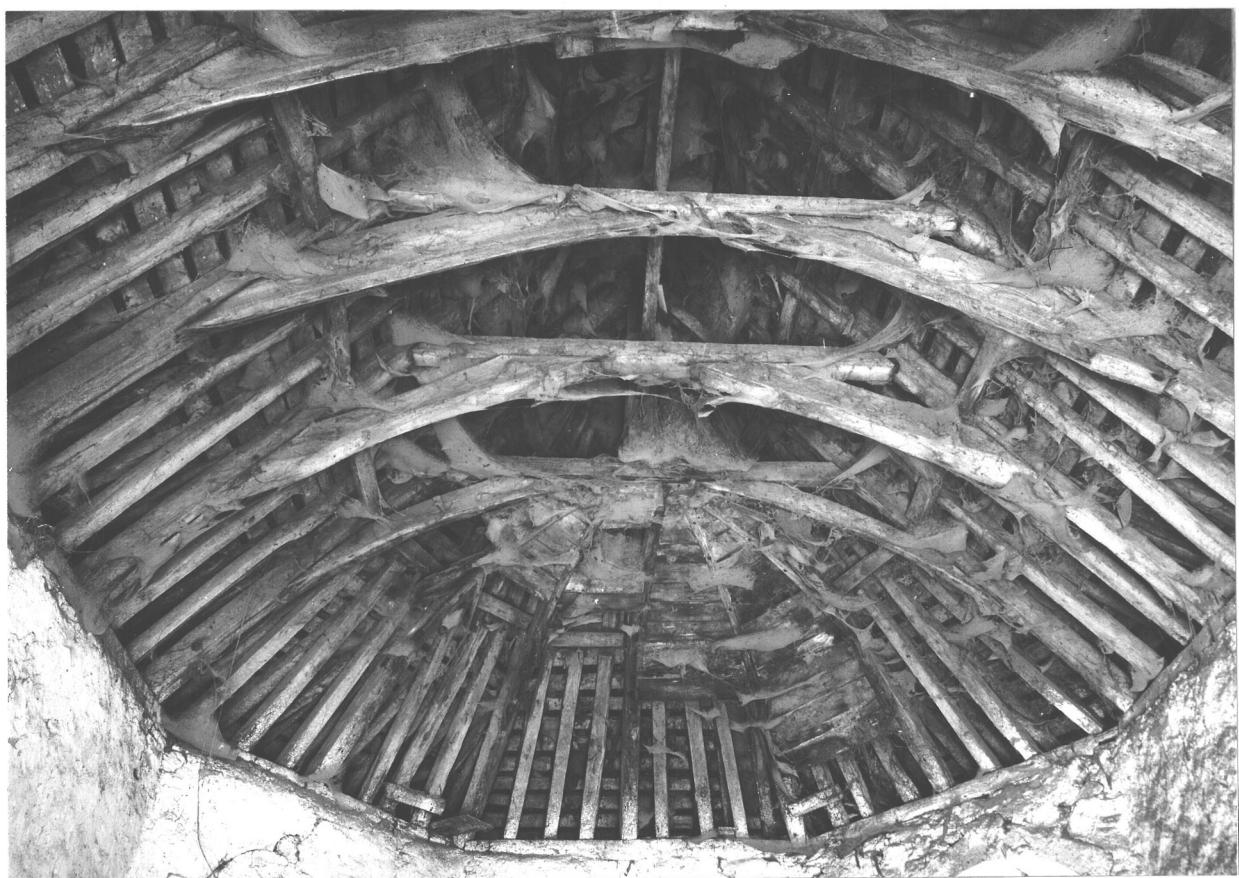
FIG. 24 Charpente

La toiture de l'édifice était sommée d'un clocheton. Celui-ci a disparu mais les pièces de charpente qui le soutenaient, subsistent.

Ce système comporte un fort entrait qui prend appui sur des sablières; deux potelets soutiennent chacun une pièce de bois horizontale, embrévée aux extrémités dans les entraits retroussés des deux fermes situées de part et d'autre de l'entrait. Un cercle en bois (diamètre de l'ancien clocheton) repose sur ces deux traverses et sur les entraits retroussés; chacun des deux potelets est contrebuté par deux goussets dans le sens Est-Ouest. Les goussets soutiennent également les pièces qui forment le cercle.
