MESSAC

BOEUVRES

CHATEAU

HISTORIQUE ET CONCLUSIONS: CHATEAU CONSTRUIT DANS LA 1ERE MOITIE DU 17E SIECLE PROBABLEMENT POUR FRANCOIS HUART; AGRANDISSEMENT FIN 17E OU DEBUT 18E SIECLE (ACTUEL CORPS PRINCIPAL); LA CHAPELLE, LE COLOMBIER ET L'AMENAGEMENT DES JARDINS DATENT DE LA 1ERE MOITIE 17E SIECLE; INCENDIE PENDANT LA REVOLUTION; RESTAURATION ET REMANIEMENT VERS 1901, 1902; FERME

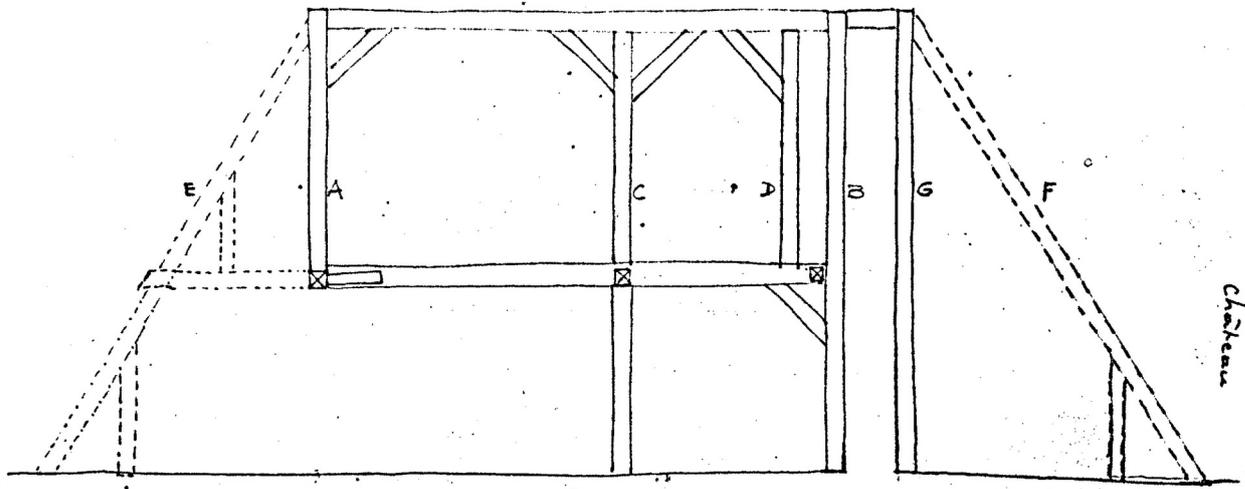
PLAN DE LA CHARPENTE ANCIENNE
 (corps principal)

|| saune faîtière

- - - - - arbalétriers et archiers
 □ arbalétriers et jambettes.

Le corps principal a conservé sa charpente d'origine.

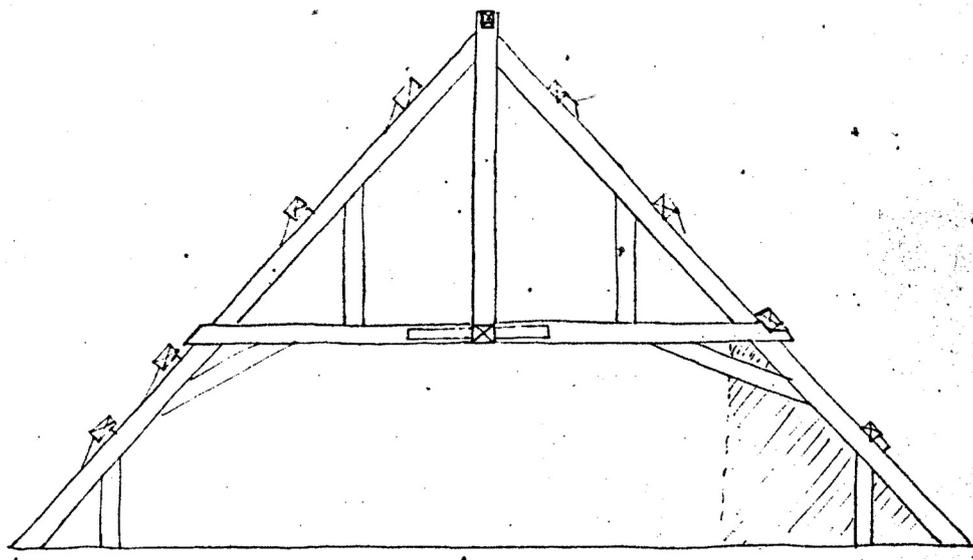
Annexe 2
 Croquis de charpente B

les fermes E et F ont à 45° par rapport aux fermes A, B, C, D.
 Corps principal
 Etre sillonnement longitudinal

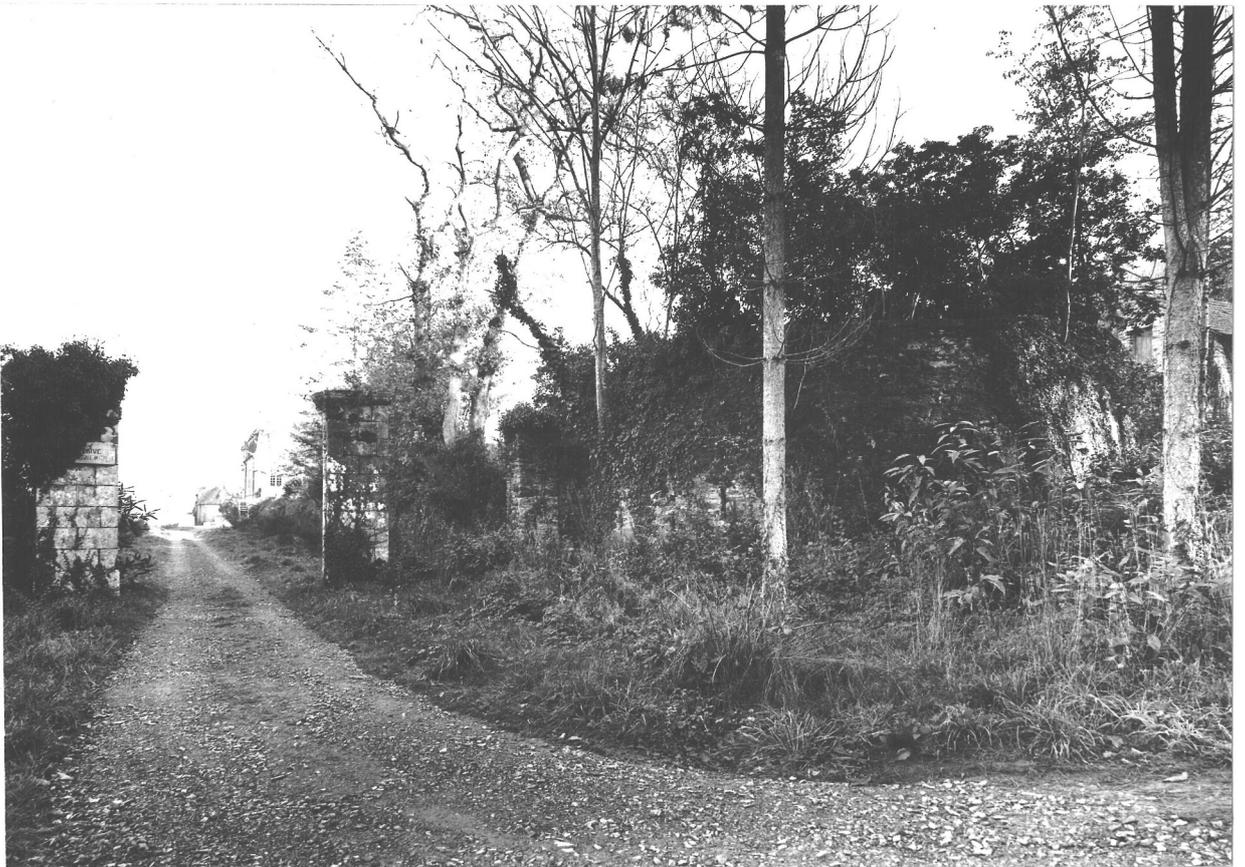
FIG.4 Allee Est-Ouest, entree Ouest

L'allée axiale se prolonge à l'Ouest dans les bois, au delà d'une porte dont il ne reste que deux piles de granit, de même type que les précédentes, couronnées d'une corniche moulurée (bandeau, quart de rond, listel). - Cf photo numéro 4 -

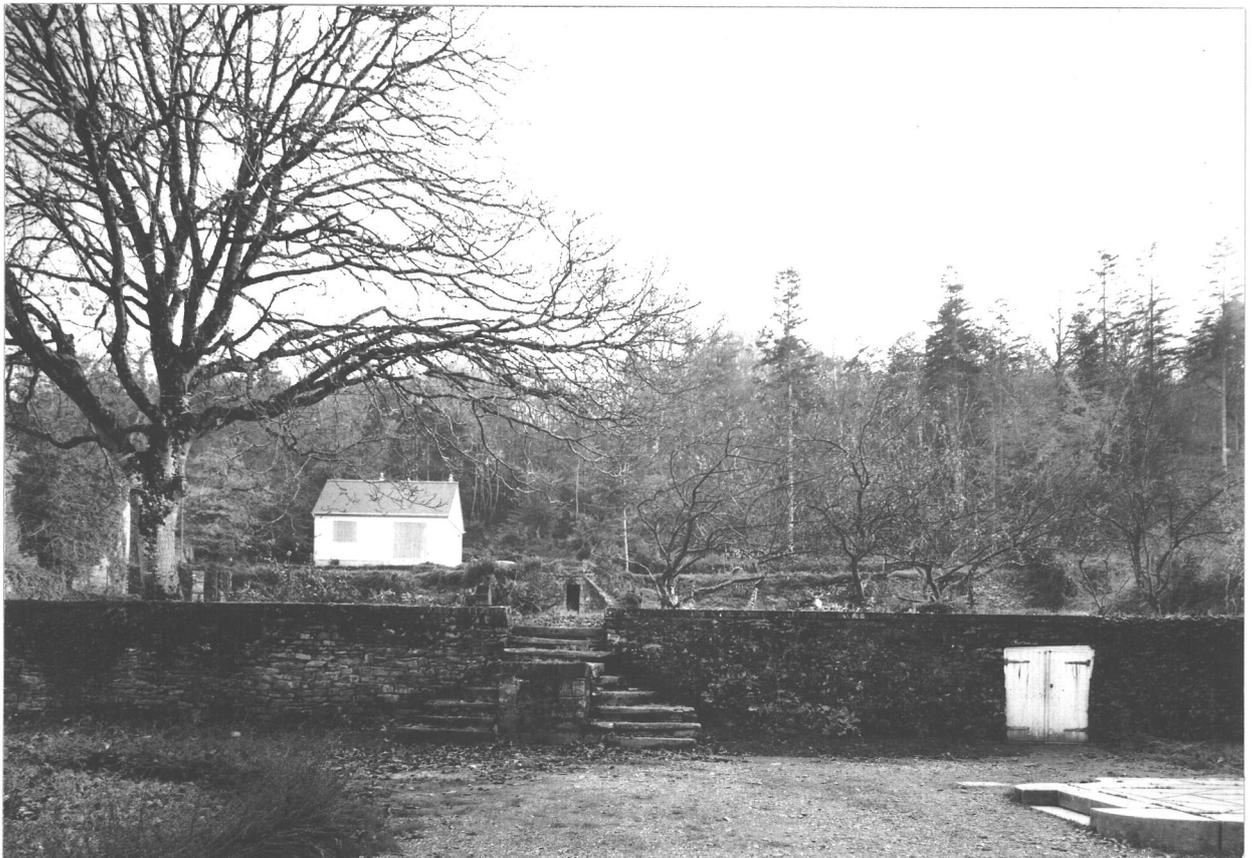
FIG.6 Vue Nord-Sud

La pente du terrain n'autorisait qu'un aménagement en terrasse. D'importants travaux de terrassement ont été effectués de la limite Sud du bois jusqu'à l'allée Est-Ouest, axe principal de ~~la~~ circulation. (Cf photo n° 6).

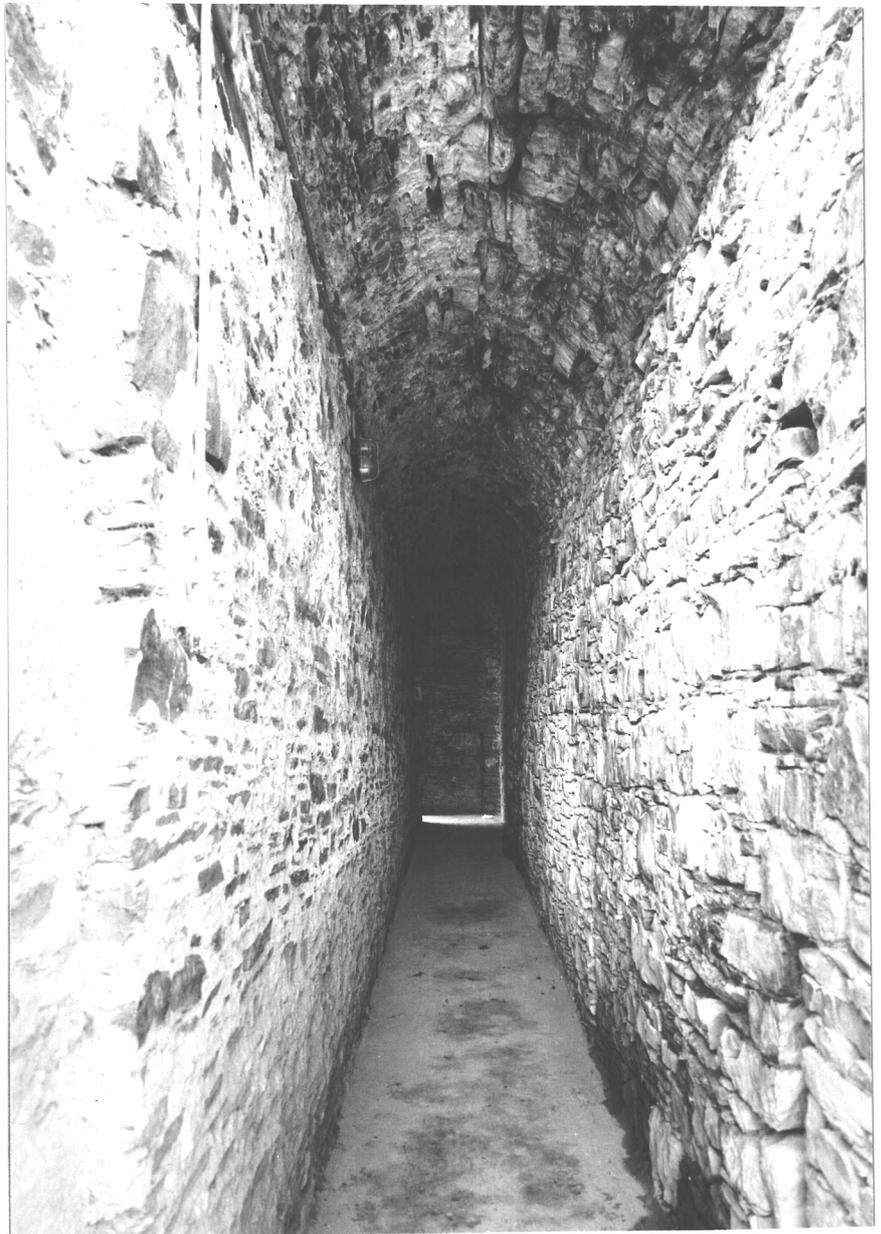
FIG.13 Couloir voute

Le château s'appuie au Sud et à l'Ouest contre la terrasse Sud-Ouest, un couloir voûté a été aménagé à la base, il en contourne la partie enterrée. L'aile Sud du couloir a été supprimée et son emplacement réaménagé récemment.

H. du couloir : 3, 15 mètres. L. 1 mètre. - Cf photo n° I3 -

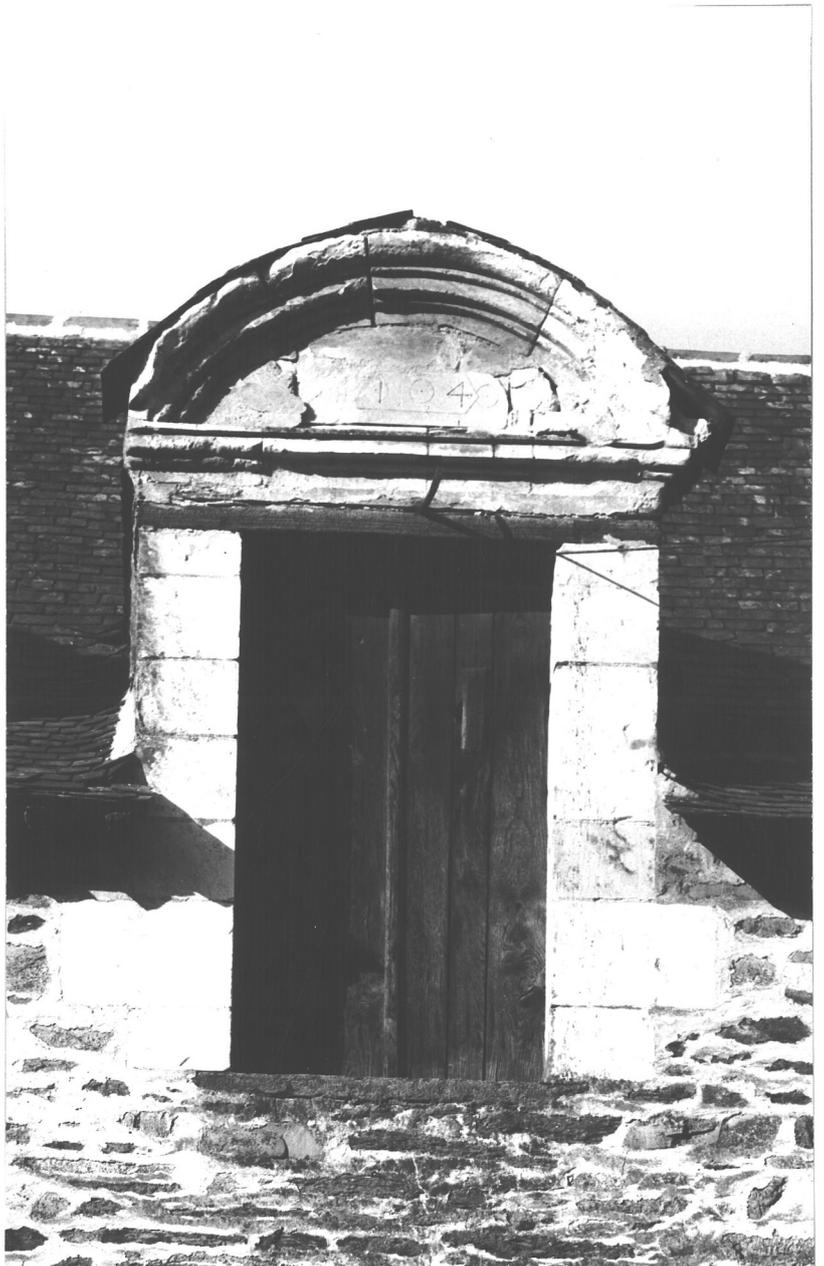
FIG.30 Facade : detail de la lucarne

Les seuls éléments remarquables sont dans le corps central les trois lucarnes Sud et les deux Nord :

- jambages appareillés en tuffeau,
- linteaux et appuis de schiste,
- corniche, fronton et tympan en tuffeau,
- les cinq lucarnes sont identiques : passantes, ouverture rectangulaire, fronton cintré,
- une lucarne au Sud, une autre au Nord portent une date gravée dans un cartouche : 1704. Celle du Sud n'est que partiellement visible,
- frontons profilés en quart de rond, filet, bandeau, filet.

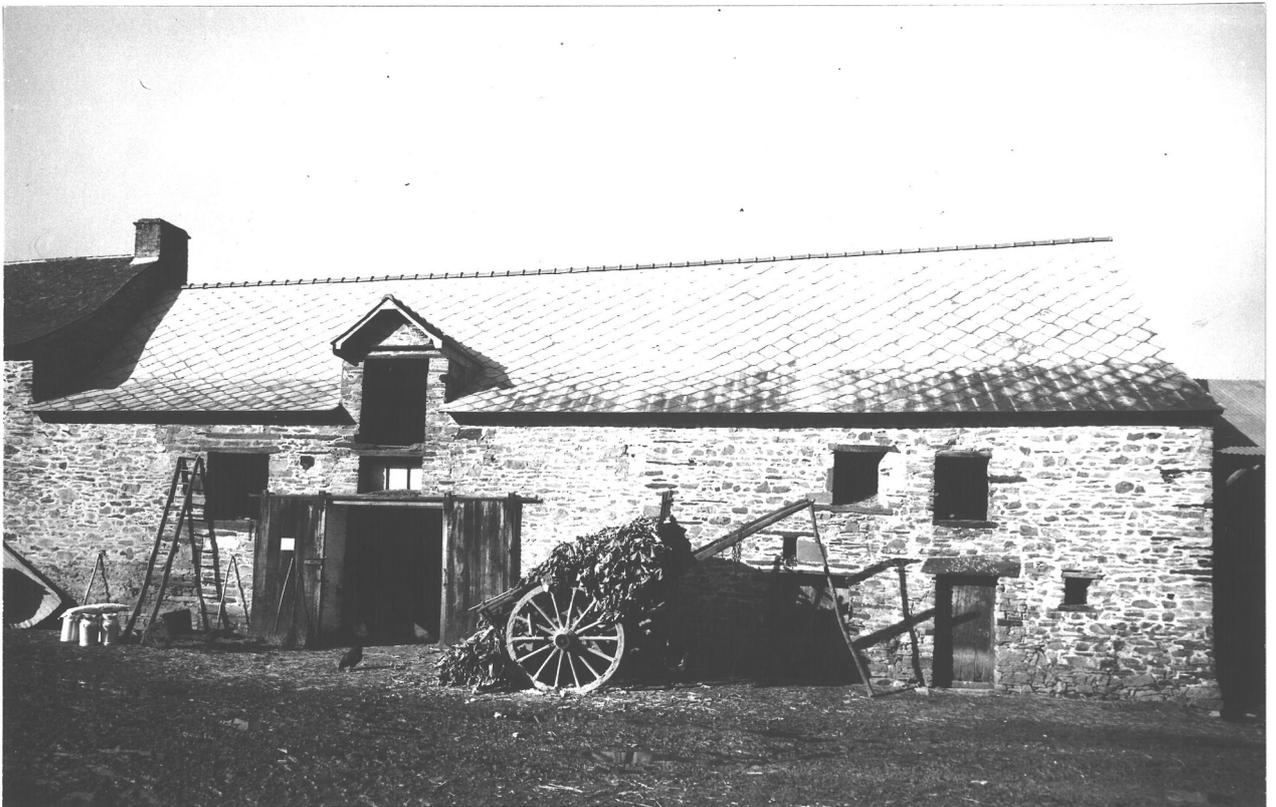
FIG.31 Facade : partie Est

La partie droite du corps latéral Est n'a pas été modifiée et présente une façade caractéristique de l'habitat rural local : un premier niveau de deux portes et une fenêtre, surmontées de deux gerbières. La disposition des ouvertures et leurs dimensions sont irrégulières. Le linteau de la porte droite du premier niveau est mouluré en accolade et celui de la porte gauche appareillé sur corbelets.

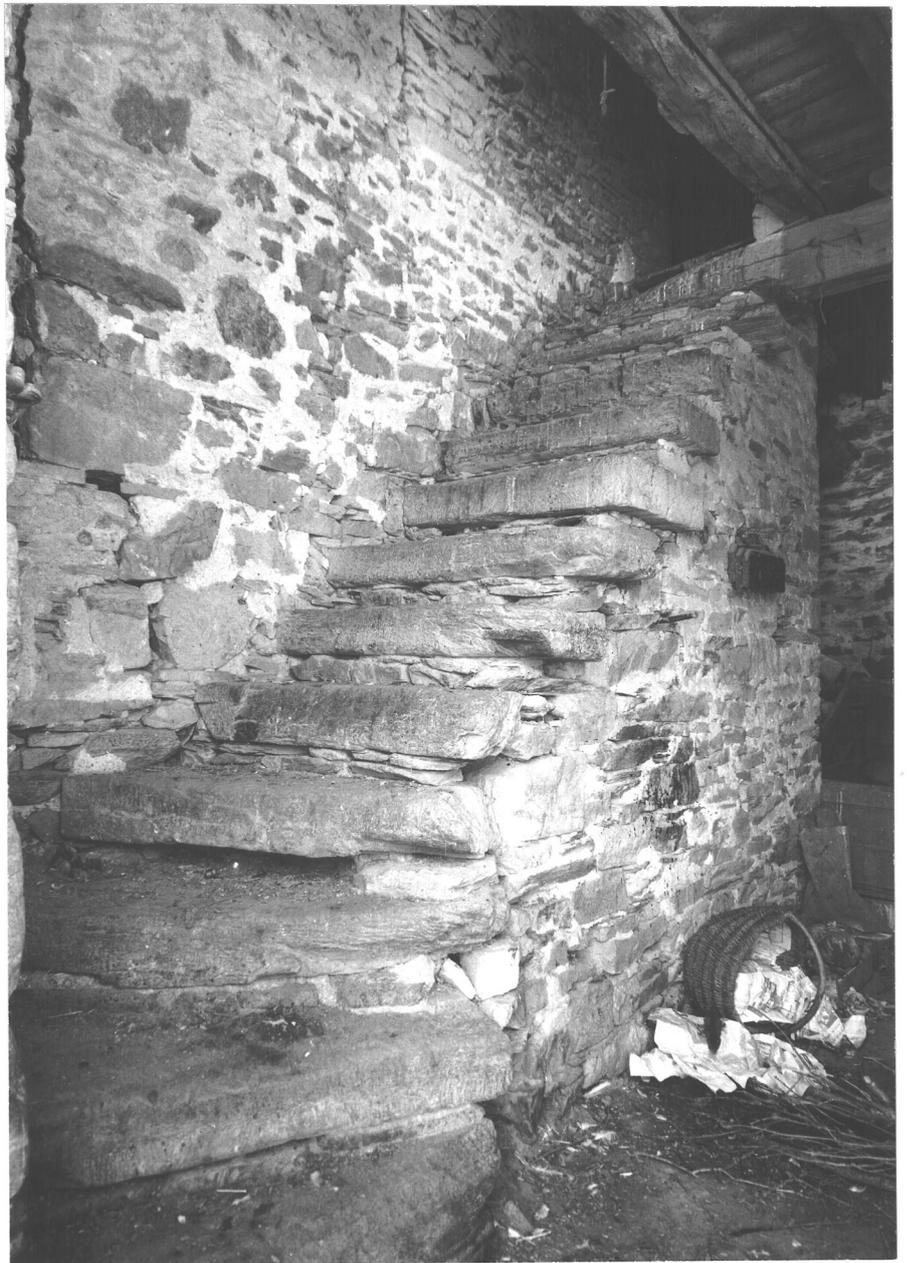
FIG.33 Escalier interieur

L'accès à cet étage se fait à l'Ouest par un escalier de pierre à une volée droite constitué d'un bahut maçonné et de marches formées d'une simple dalle de schiste. Les trois premiers degrés tournent à droite.

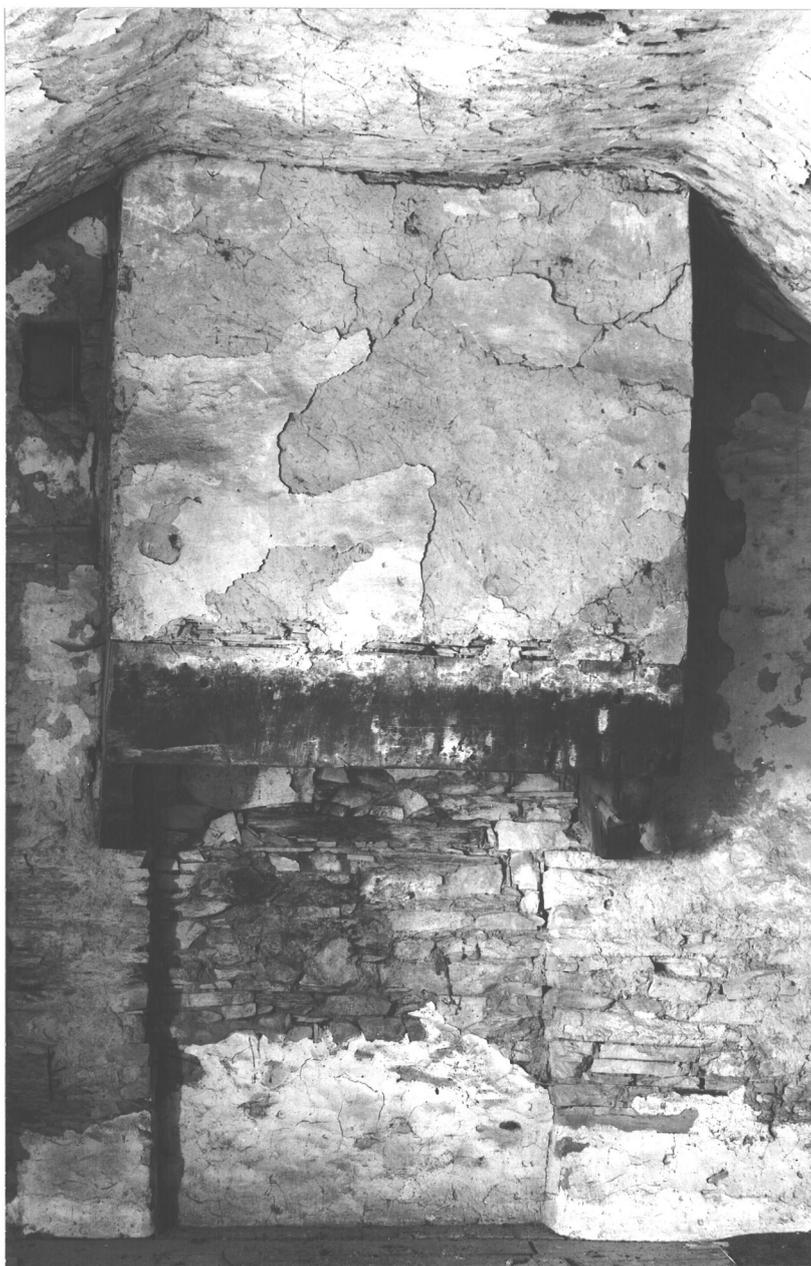
FIG.34 Cheminee a l'etage

Les murs Est et Ouest de l'étage du corps central portent des cheminées :

- à l'Est, cheminée simple, intégrée, à piédroits et linteaux formés de pierres de granit, sans hotte (H.I,50 mètre, L 1,80 mètre).

- à l'Ouest, cheminée adossée, sans piédroits, chœur en léger retrait, linteau et consoles de bois (profilées en double quart de rond), hotte droite crépie.

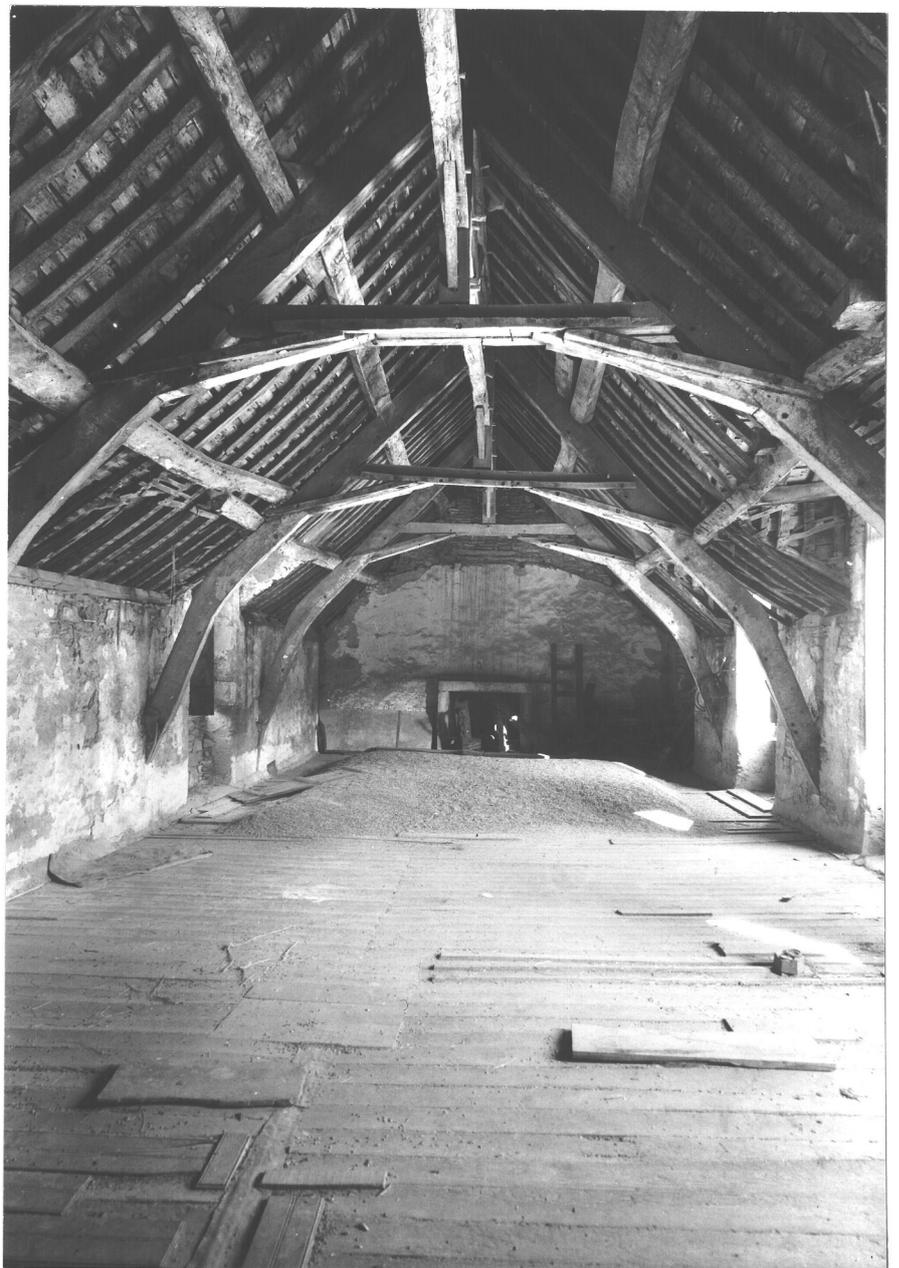
FIG. 35 Charpente

La charpente (cf photo n° 35) du corps principal est conçue pour recevoir un plafond de mansarde : fermes à entrants retroussés et poinçons, arbalétriers coulés dans leur tiers inférieur et pénétrants le mur obliquement, renforts par aisseliers; contreventement par sous-faîtières, croix de Saint André et goussets. Assemblages par tenons-mortaises chevillés.

L'entrant retroussé et les aisseliers sont moisés par des pièces secondaires qui recevaient le lattis du plafond.

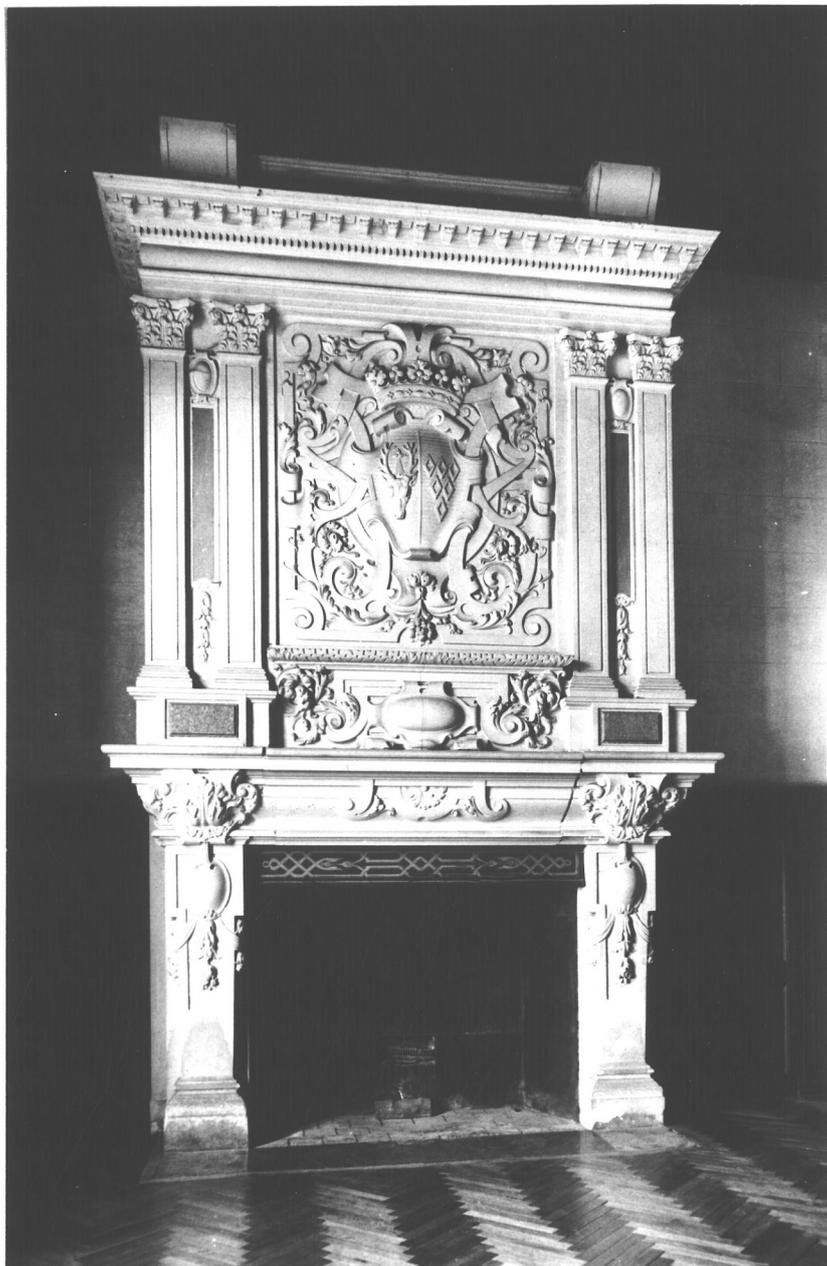
FIG. 14 Salle-a-manger : cheminee

Haute cheminée occupant toute la hauteur de la salle à manger et une grande partie de la largeur. Construite entièrement en tuffeau.

Panneau à large cuir à découpes multiples de lanières agrémentées de feuilles et fleurs, sur le cuir blason; mi-parti, à dextre : tête de cerf à hermine entre les cornes, à senestre : macles en 3 rangs dégradés -3, -2, -1.

La pièce Est du rez-de-chaussée possède une cheminée monumentale (Cf sous-dossier).

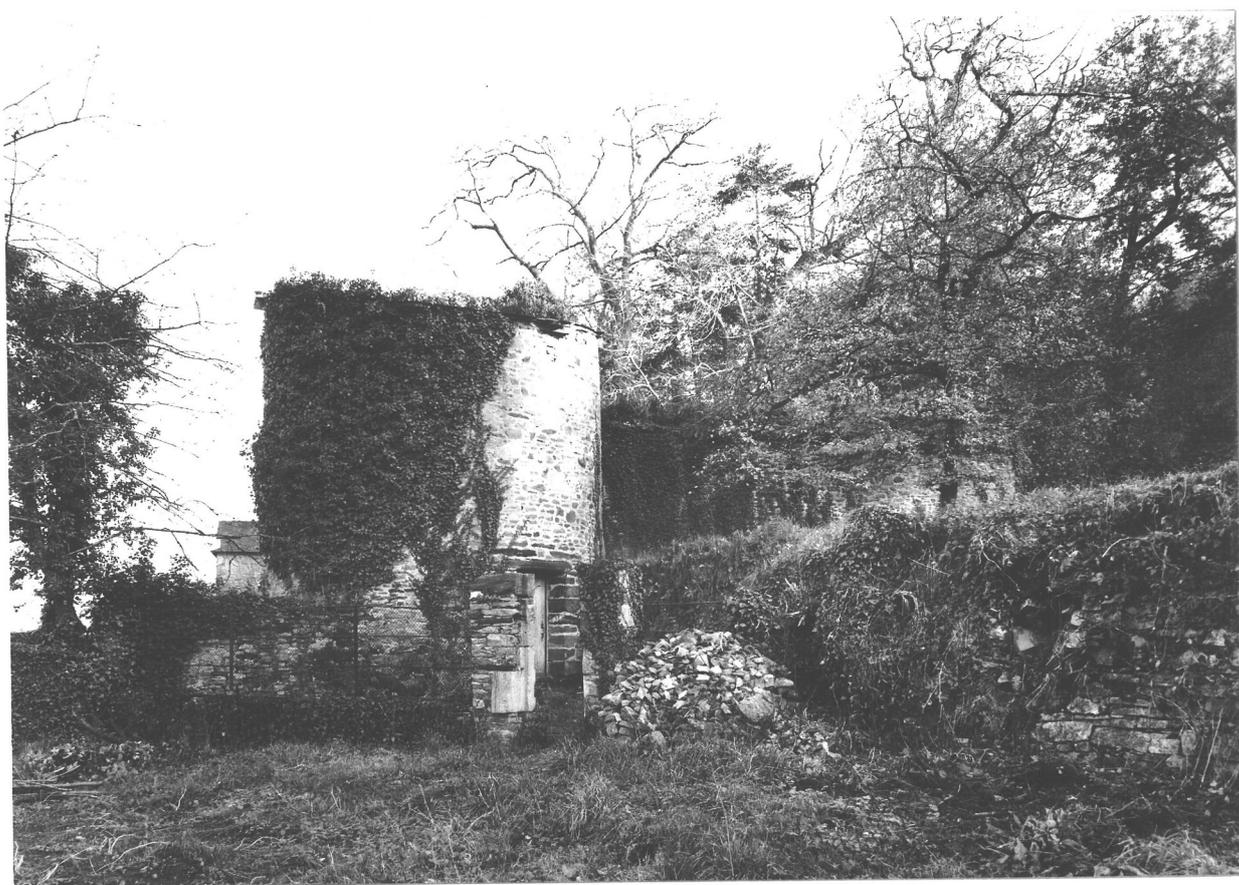
FIG.9 Tour Est

La limite Est du jardin est un mur sur lequel est construite une tour (cf sous-dossier) - photo n° 9 -. Ce mur est remplacé par une clôture de ciment près de l'entrée.

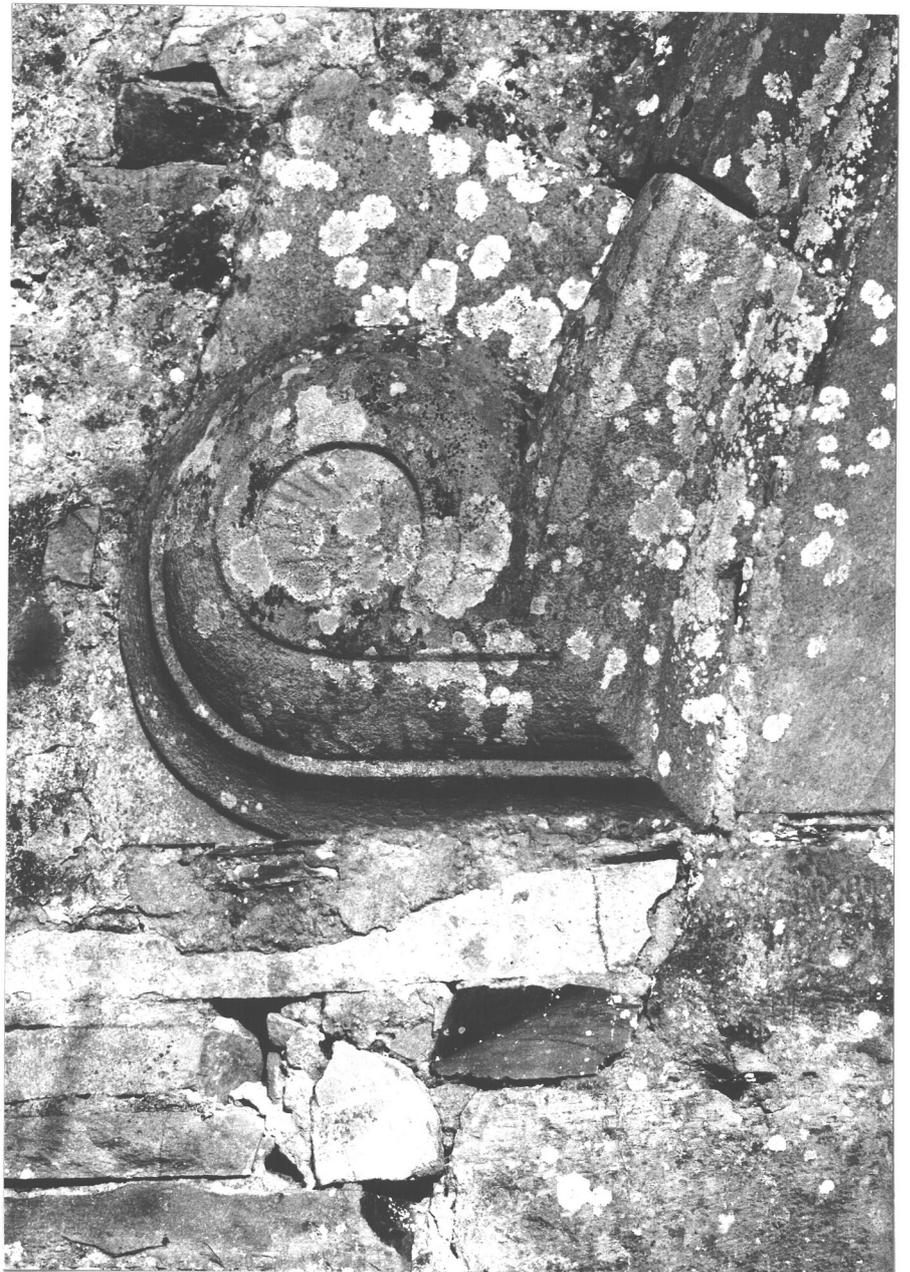
FIG.10 Tour Est : detail de pierre
sculptee
Cl. Inv. Dagorn 71 35 91 V

Une pierre provenant d'une archivolte retournée à enroulement en volute git dans la cour; c'est vraisemblablement un élément du même ensemble (photo n° 10).

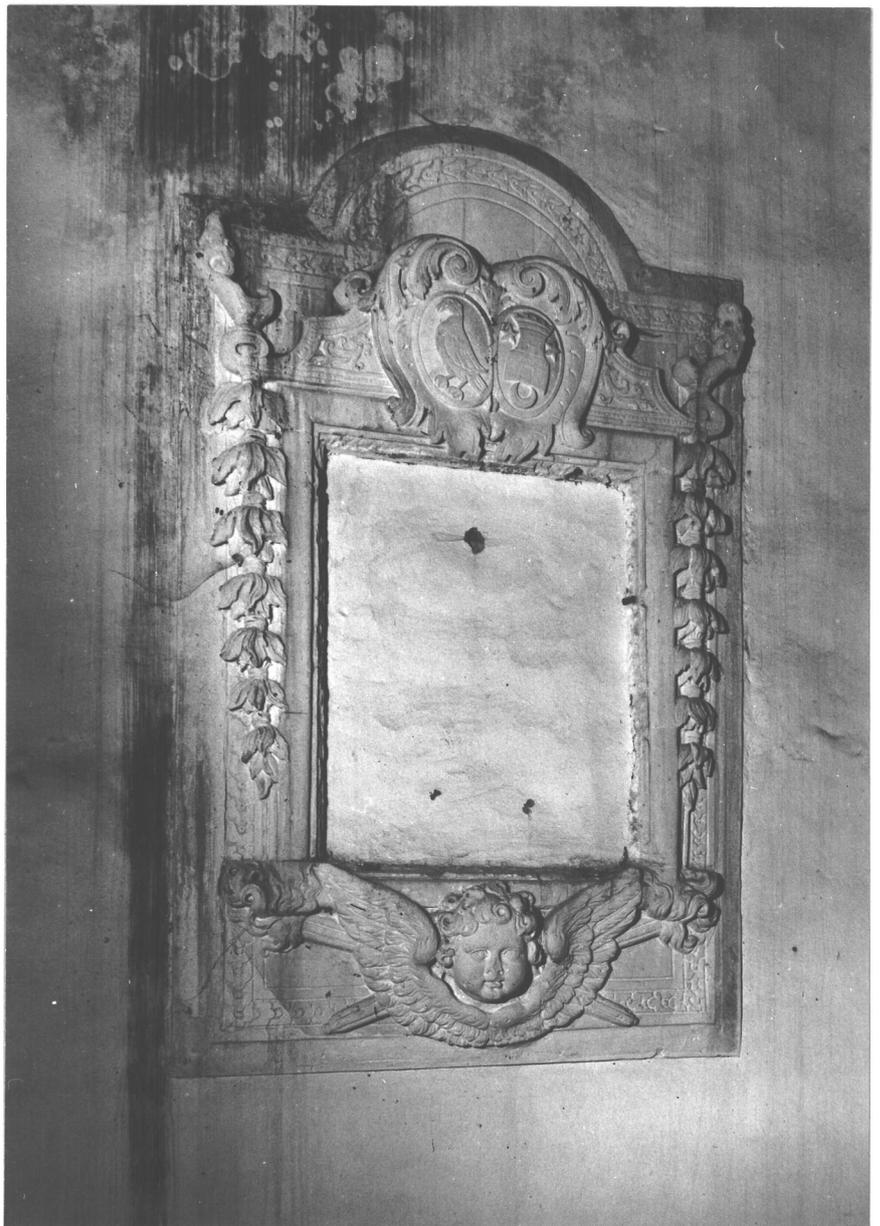
FIG. 22 Credence obturee

Cf photo n° 22

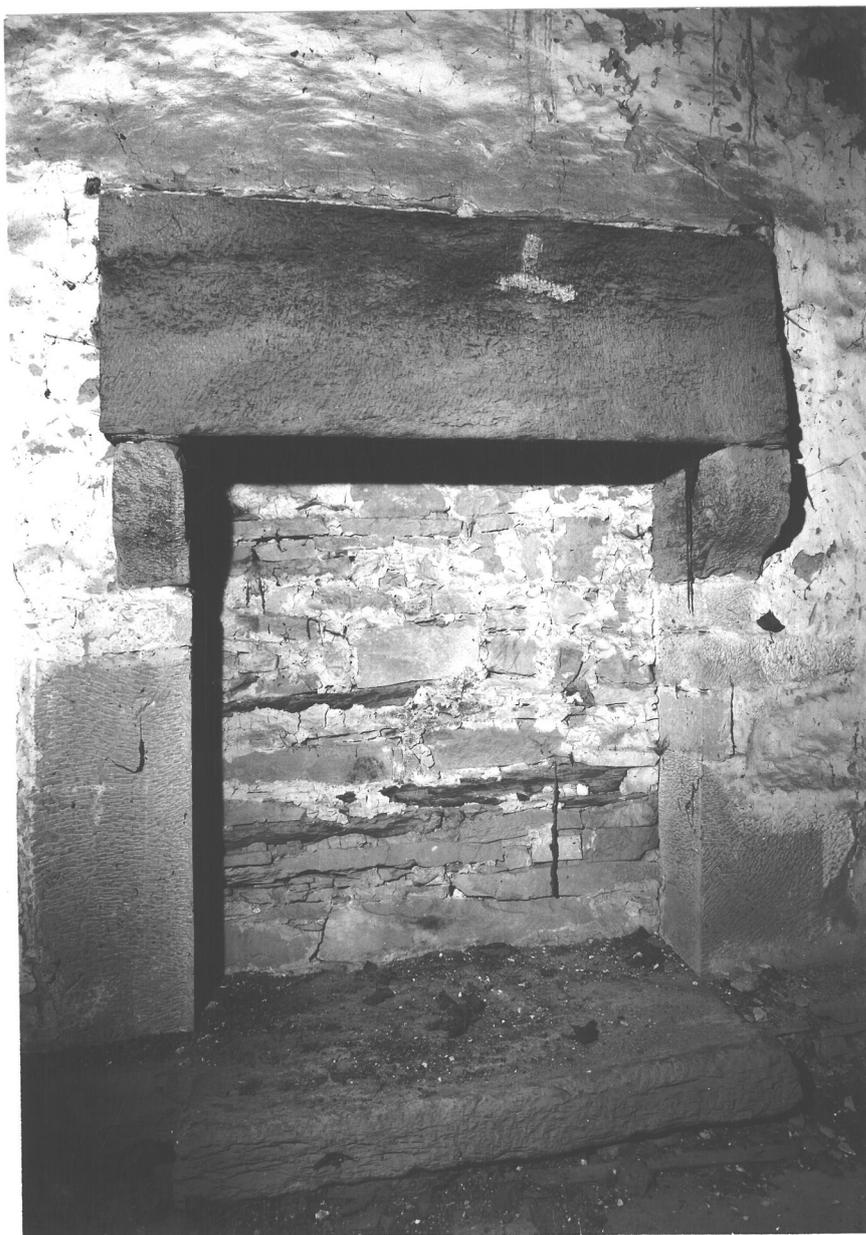
FIG.25 Sacristie : cheminee

Cf photo n° 25

Cheminée de l'étage de la sacristie, contre le mur Est.

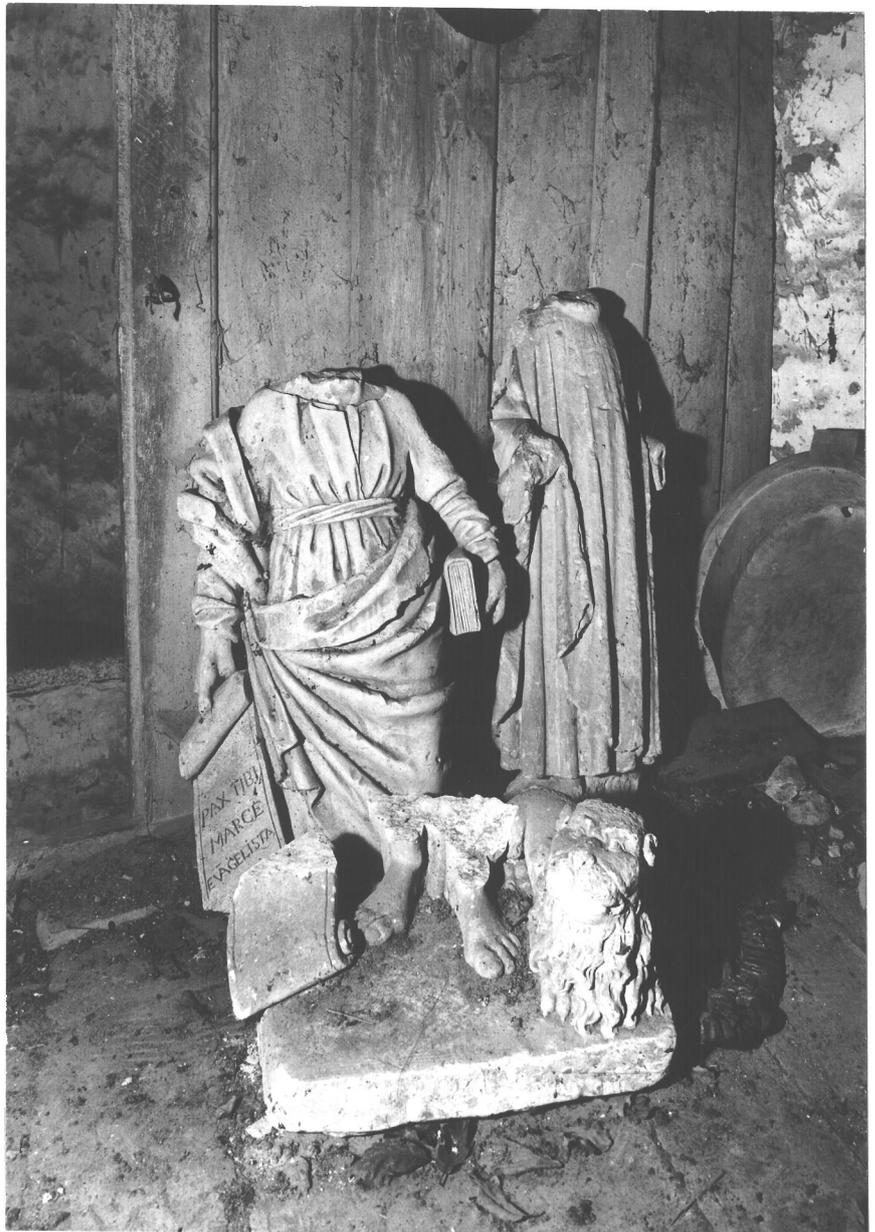
35 MESSAC Boeuvres
CHATEAU : CHAPELLE
Statues
FIG.26 Saint Marc et ecclesiastique

Statue d'ecclésiastique

Cf photo n° 26
