MESSAC

POMMERAIS (LA)

CHATEAU

1A00007508

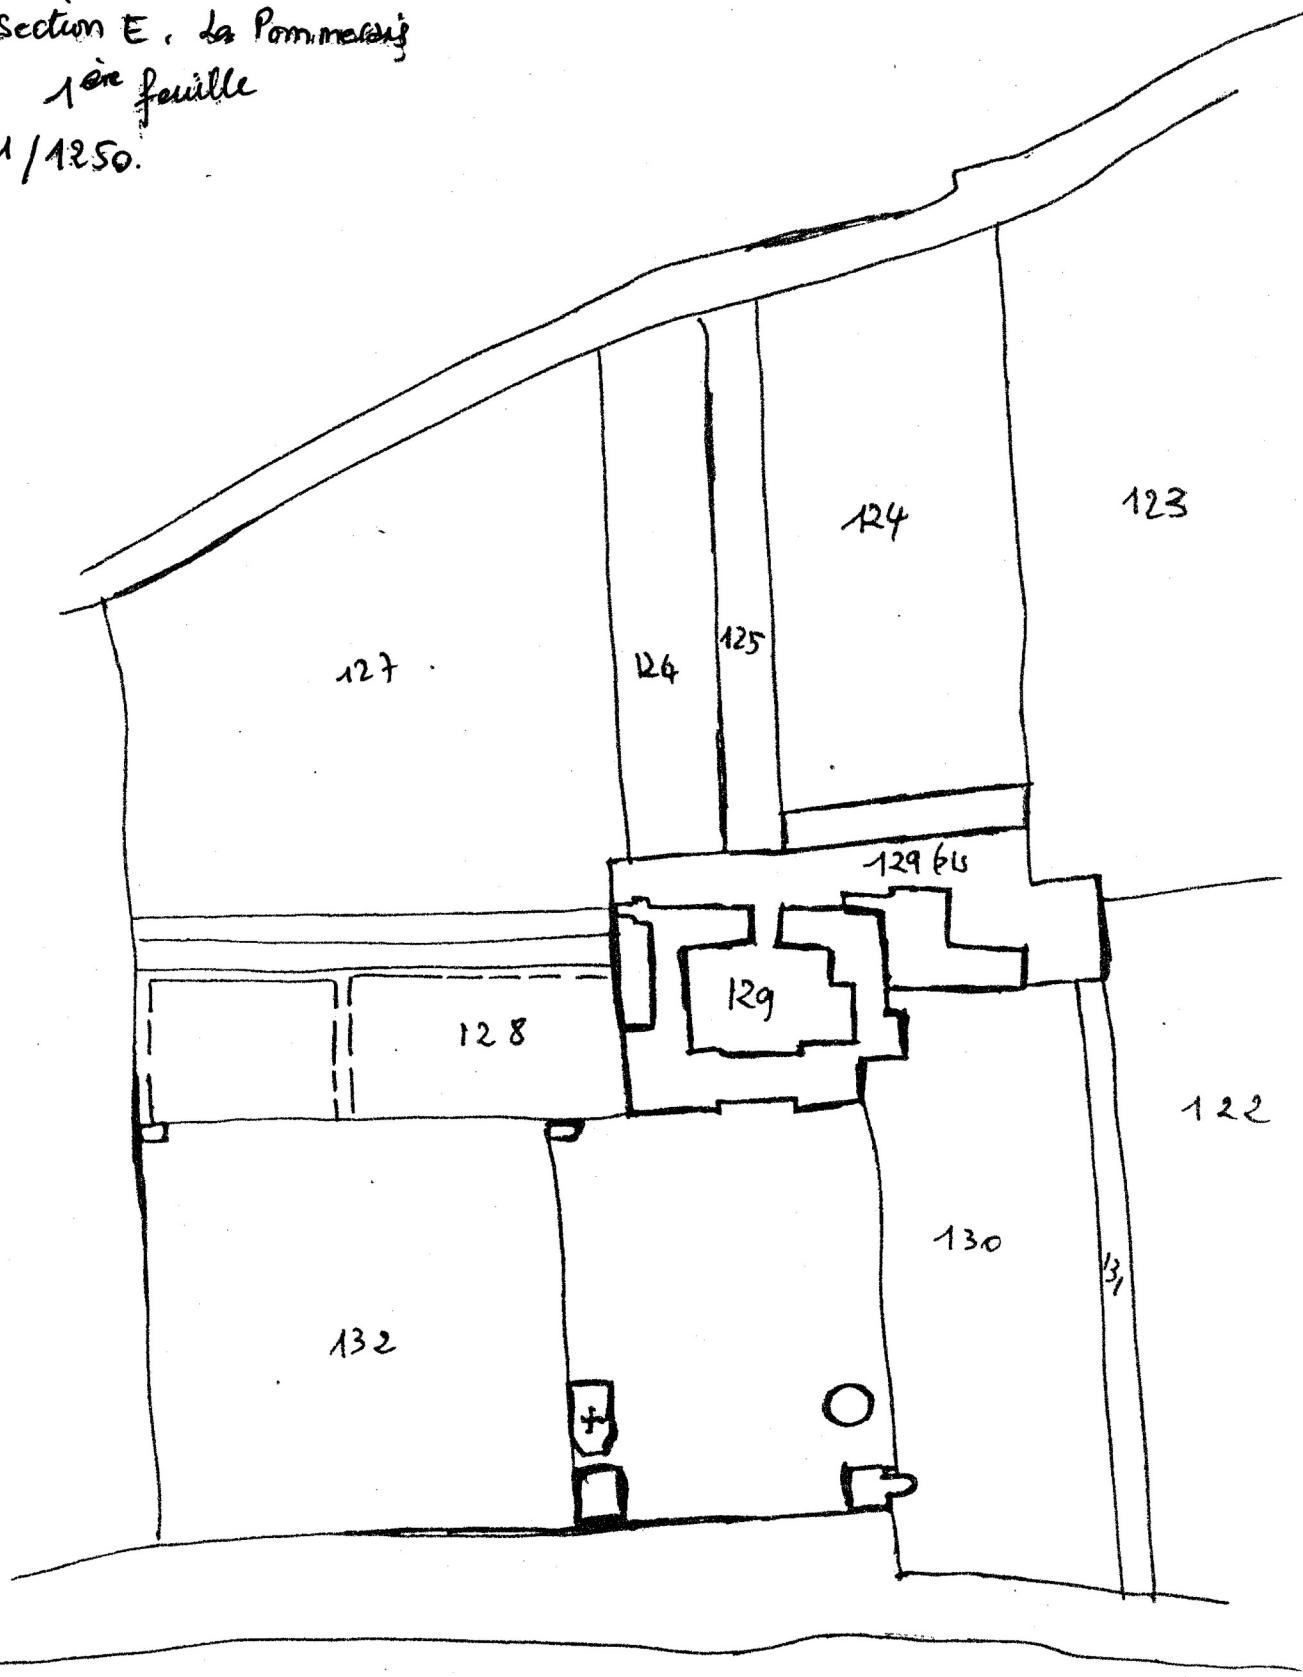
35 - MESSAC  
LA PONNERAIS  
Section E. La Pom.  
1<sup>re</sup> feuille  
1/1250.

Section E  
Feuille 1  
- 1963 -  
1/1250

La comparaison des cadastres de 1838 et de 1963 permet de constater que le site et les masses principales de l'édifice n'ont pas subi de modifications importantes.

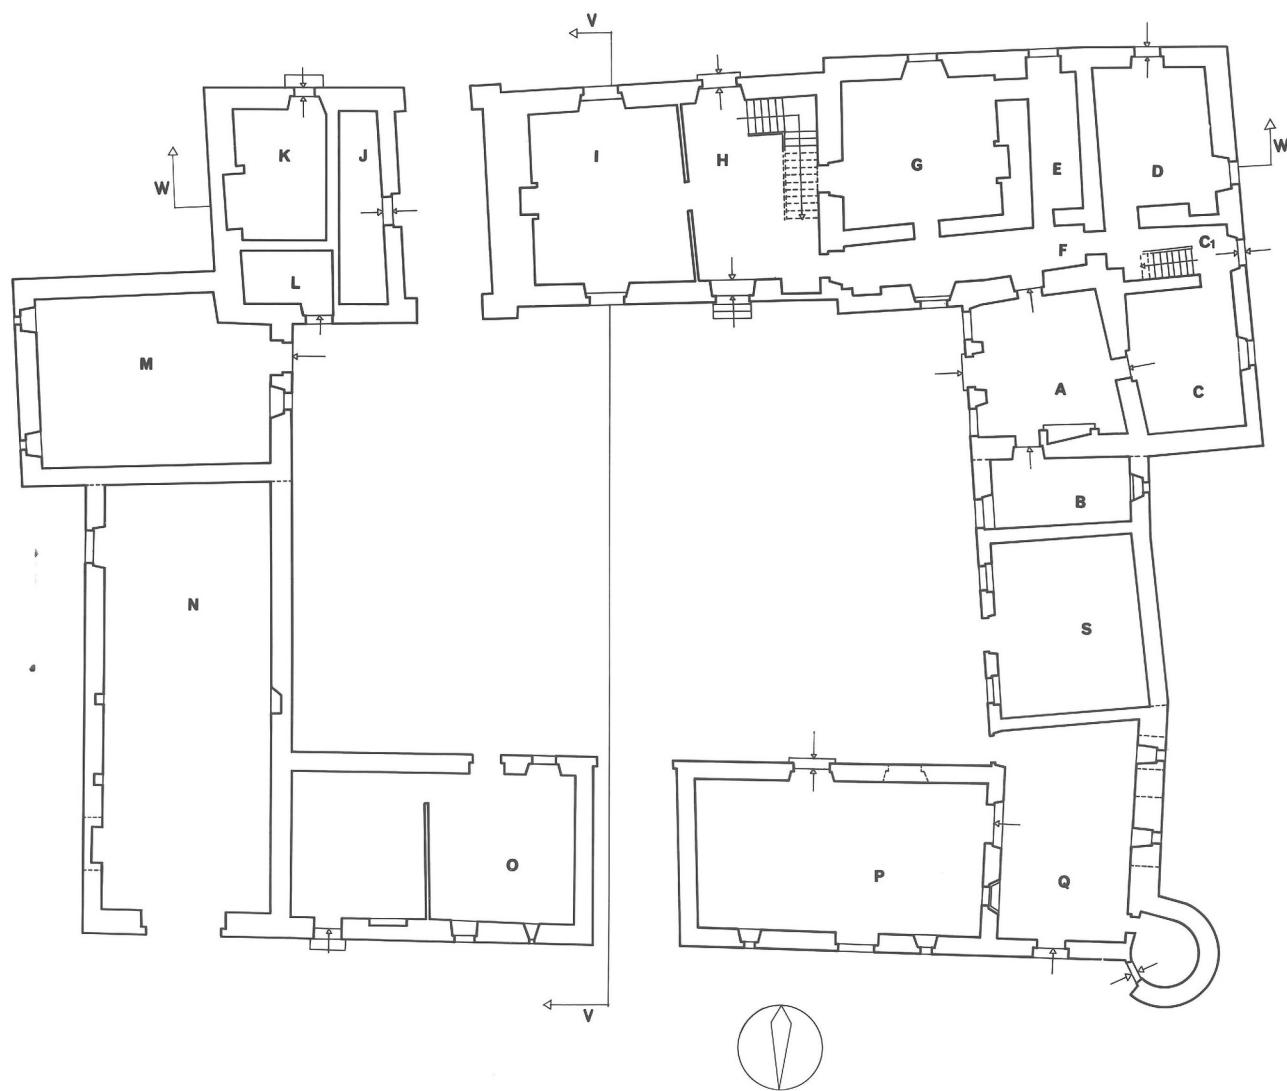
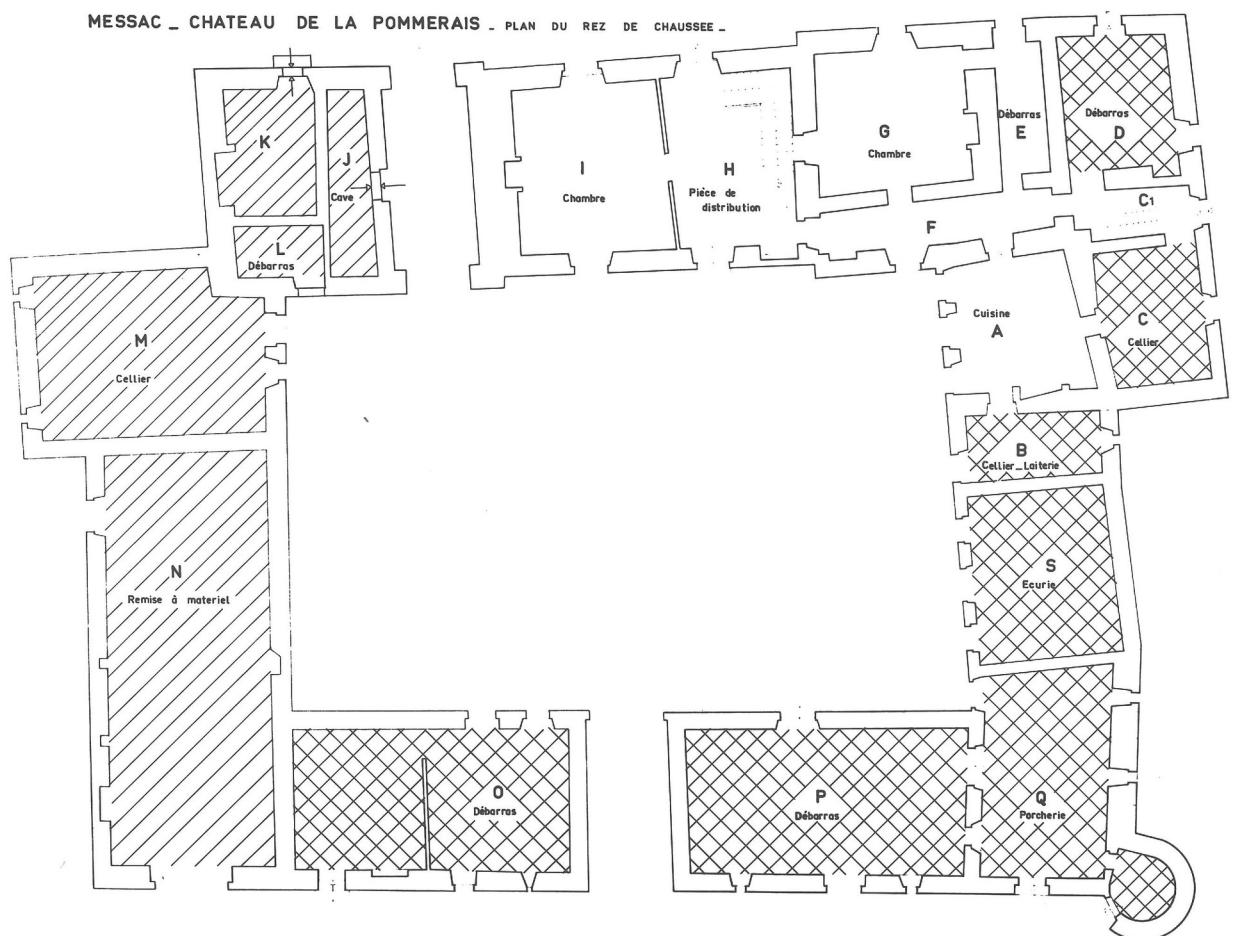
Pl.3 Plan du rez-de-chaussee

MESSAC - CHATEAU DE LA POMMERAIS - PLAN DU REZ DE CHAUSSEE -

Pour faciliter le commentaire du plan et celui de la distribution intérieure, chacune des pièces des différents corps sera désignée par une lettre (cf plans commentés : rez-de-chaussée, étage, en annexe ).

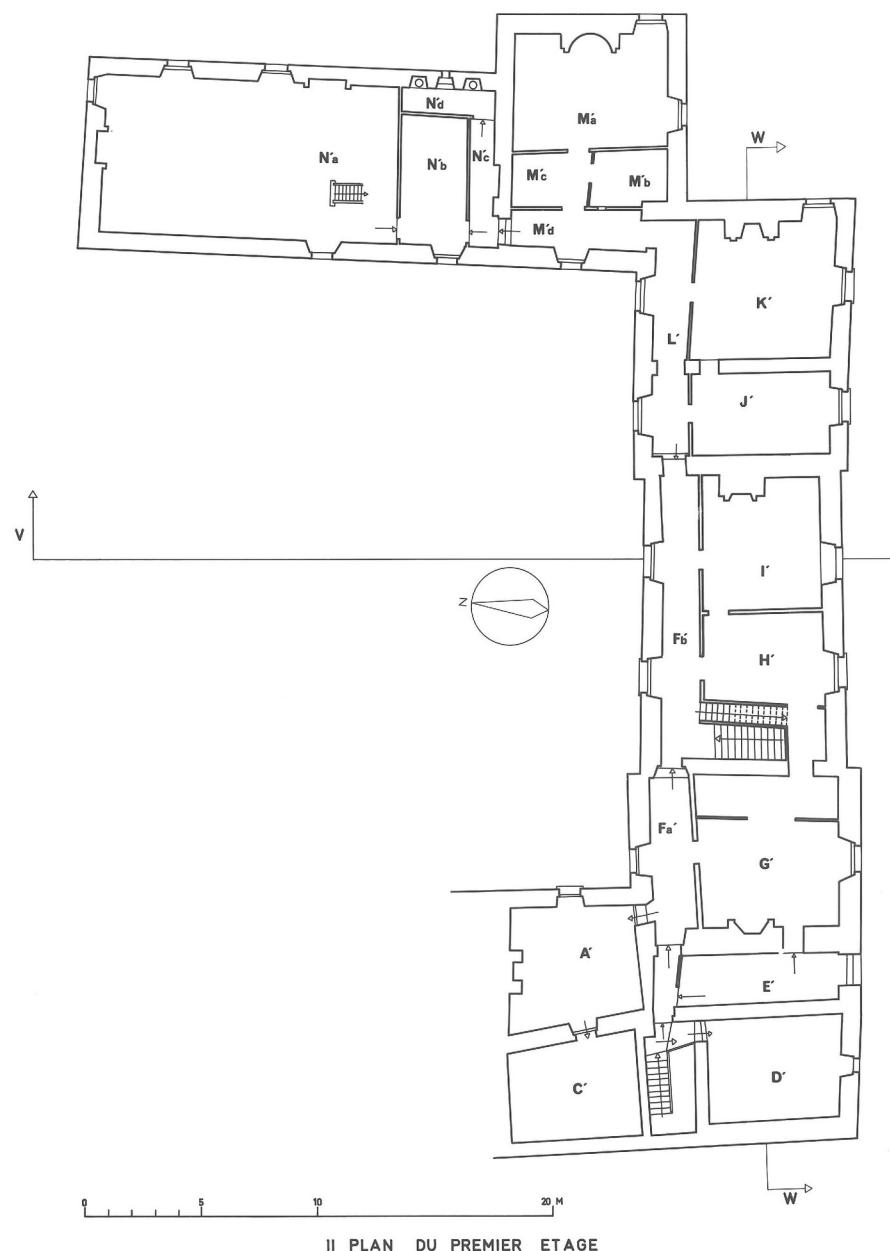
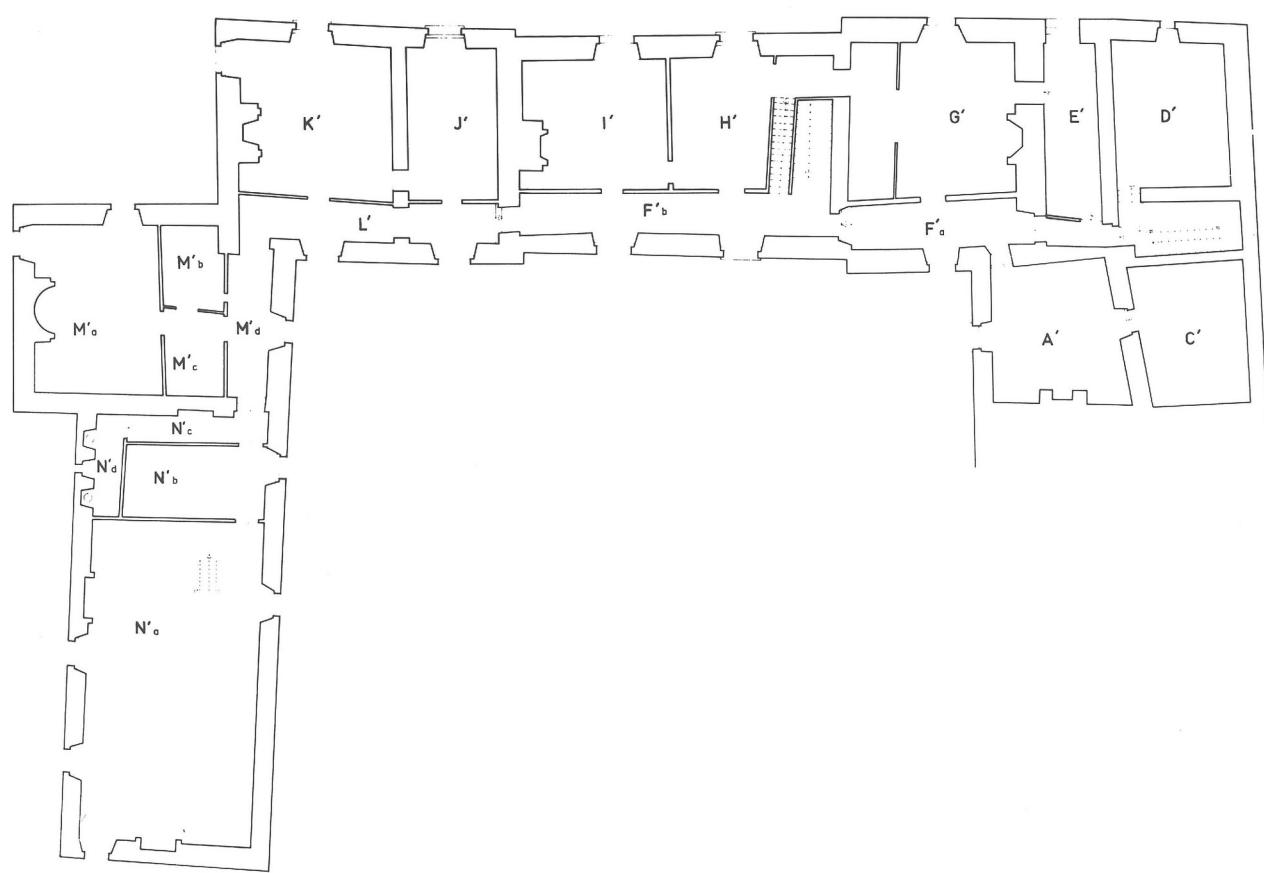
Pl.4 Plan du 1er etage

MESSAC - CHATEAU DE LA POMMERAIS - PLAN DU PREMIER ETAGE -

b) plan de l'étage

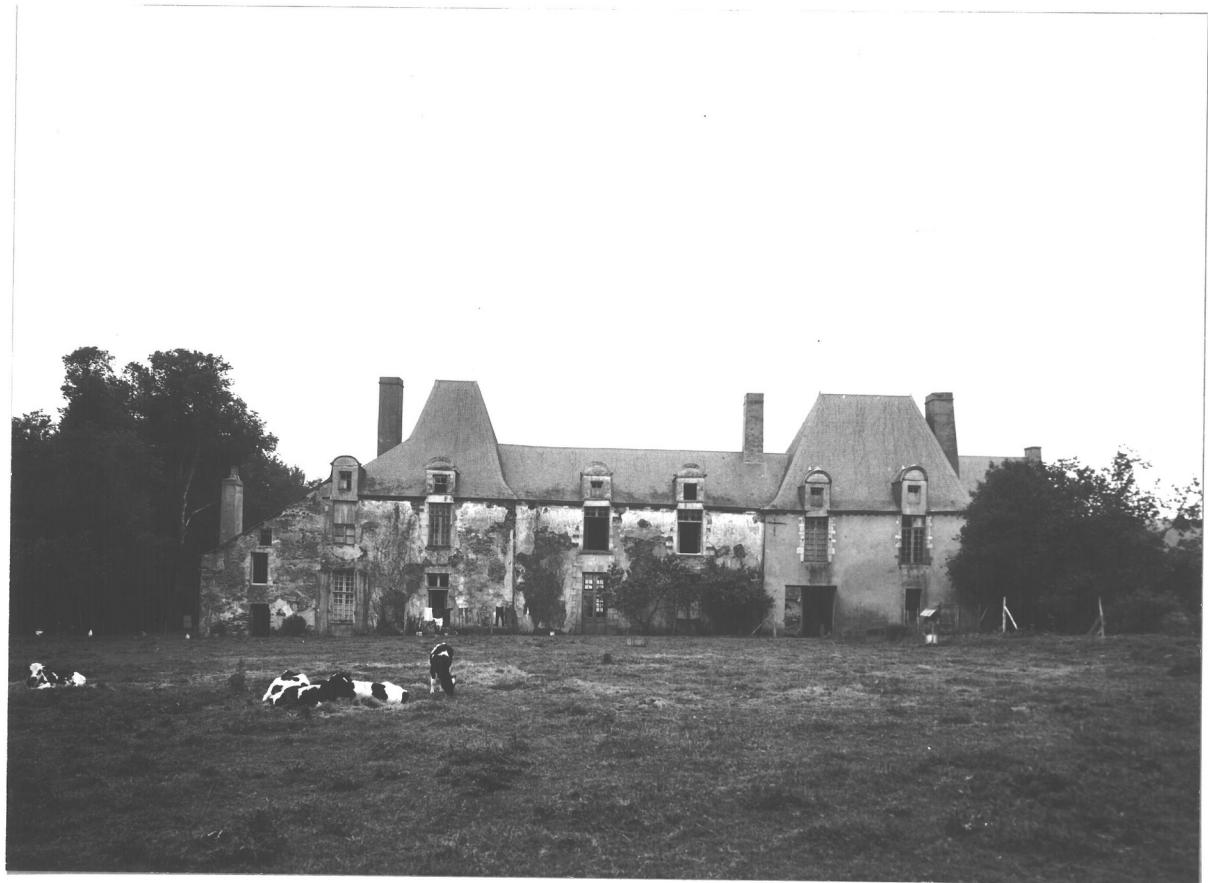
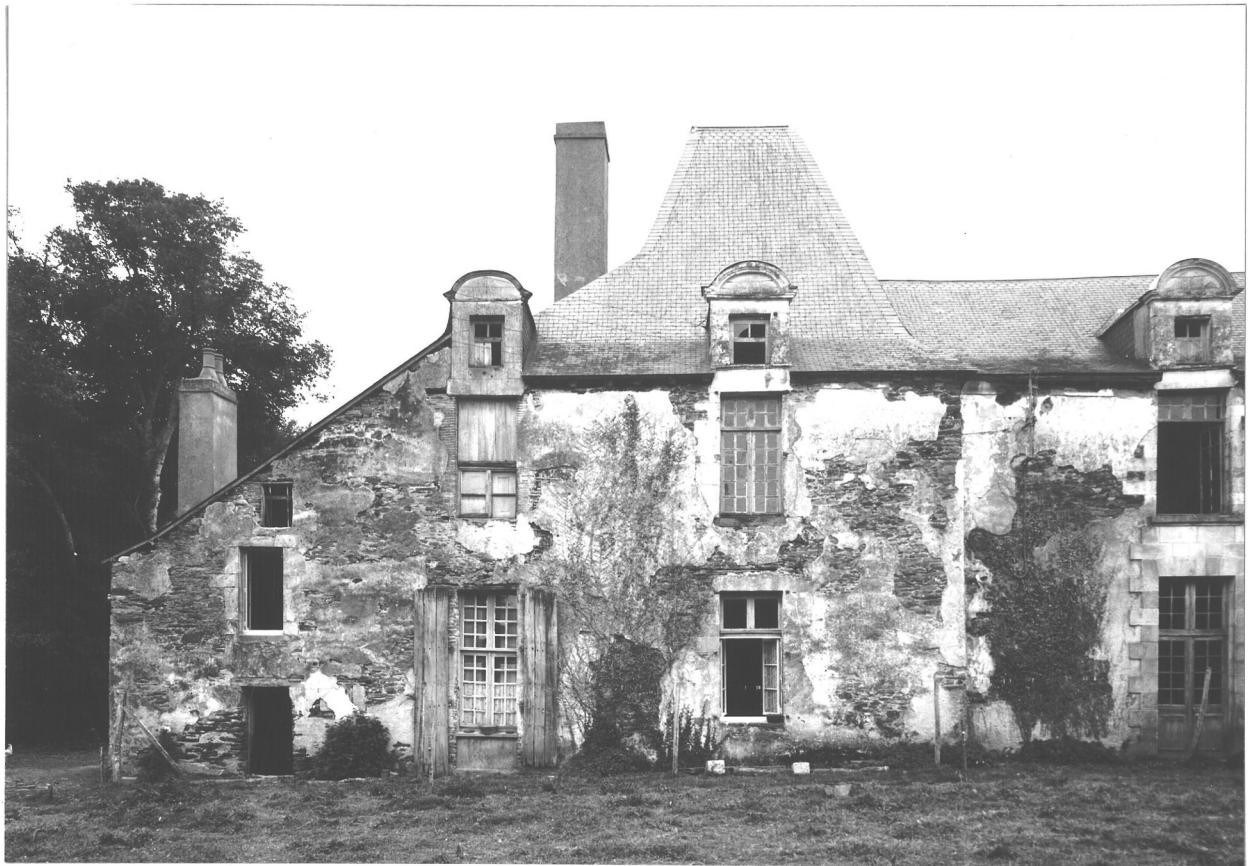
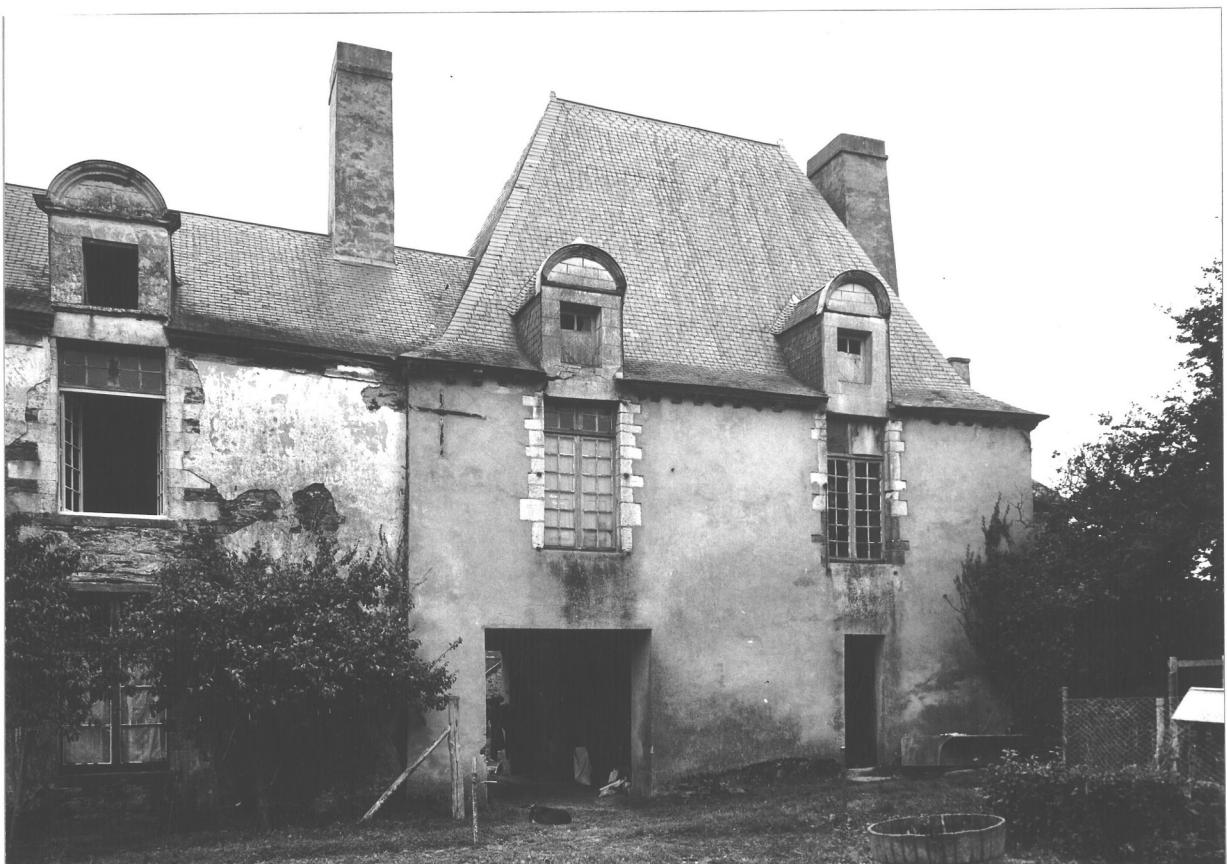
FIG. 12 Façade Sud : vue générale

FIG.13 Façade Sud : partie Ouest

FIG. 14 Façade Sud : partie Est

Cf photos 12,13,14.

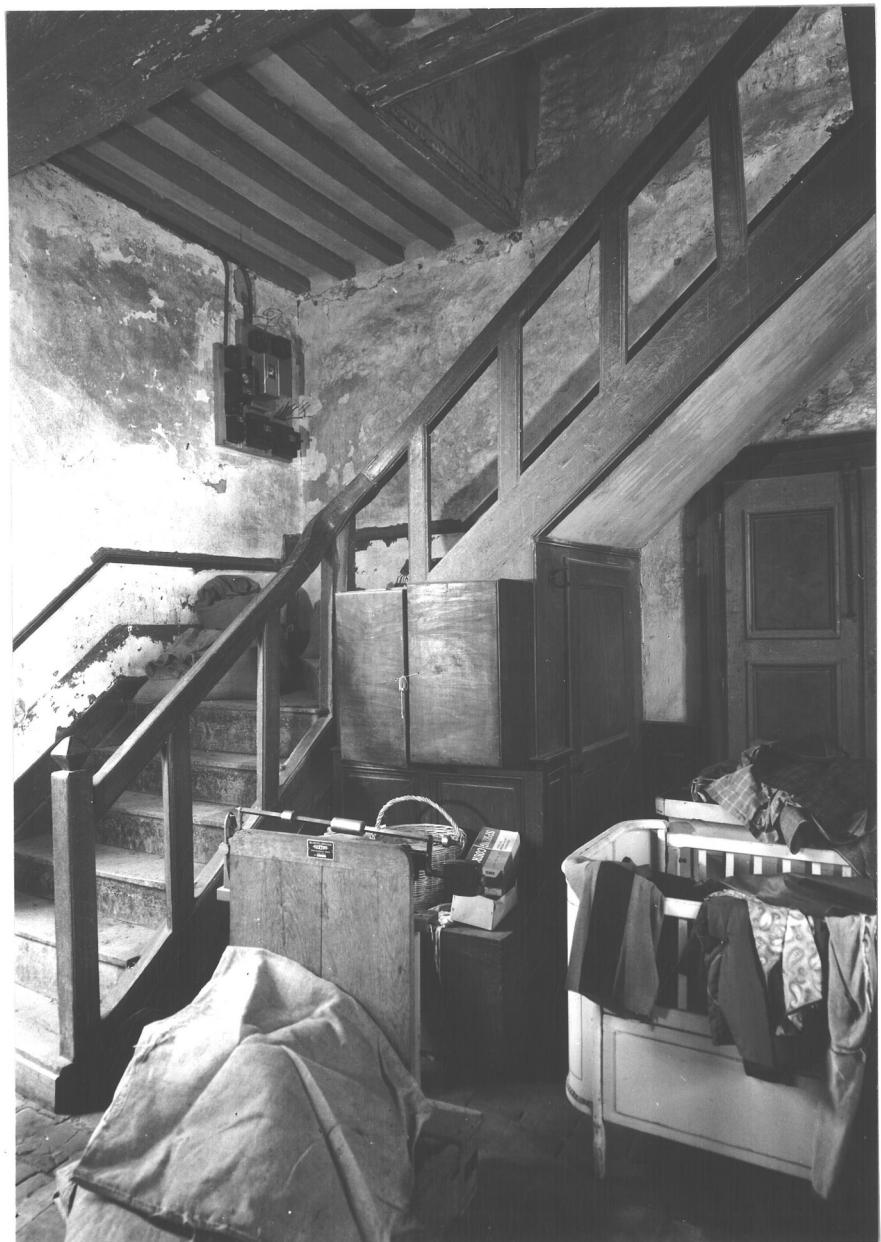
FIG. 23 Rez-de-chaussee : piece H

- Tableaux des portes Nord et Sud lambrissés, panneautage rectangulaire vertical à arasement double en retrait, raccord par doucine et jonc, coupes carrées.

Cf photo n° 23

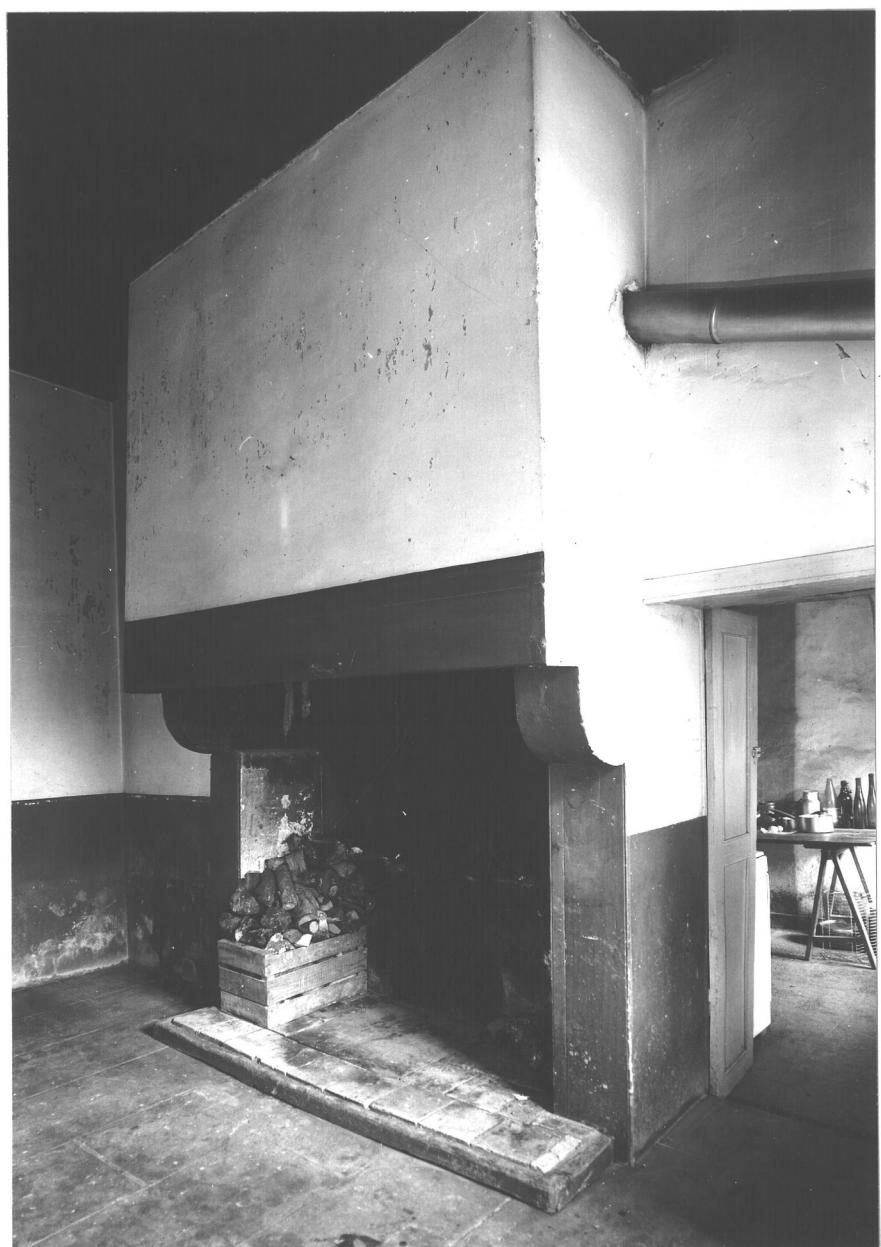
FIG.27 Aile Ouest, piece A : cheminee

Emplacement : rez-de-chaussée, Aile Ouest : pièce A ( cuisine ).

6 - DISTRIBUTION INTERIEUREA - Rez-de-chaussée.a) Pièce A : cf photo n° 27 : cuisine.

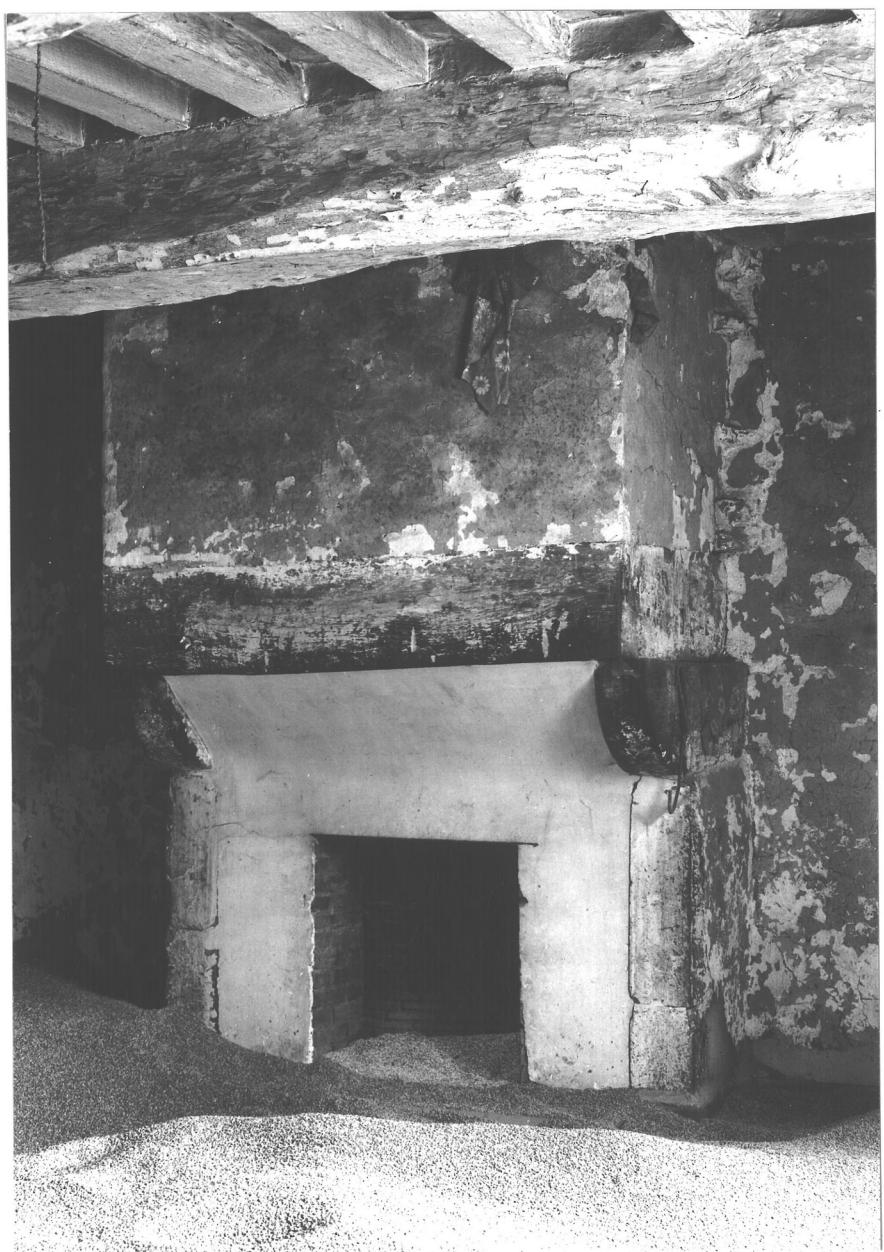
FIG.39 Aile Ouest, piece A : cheminee

Emplacement : Premier étage, aile Ouest, pièce A'.

Cf photo n° 39

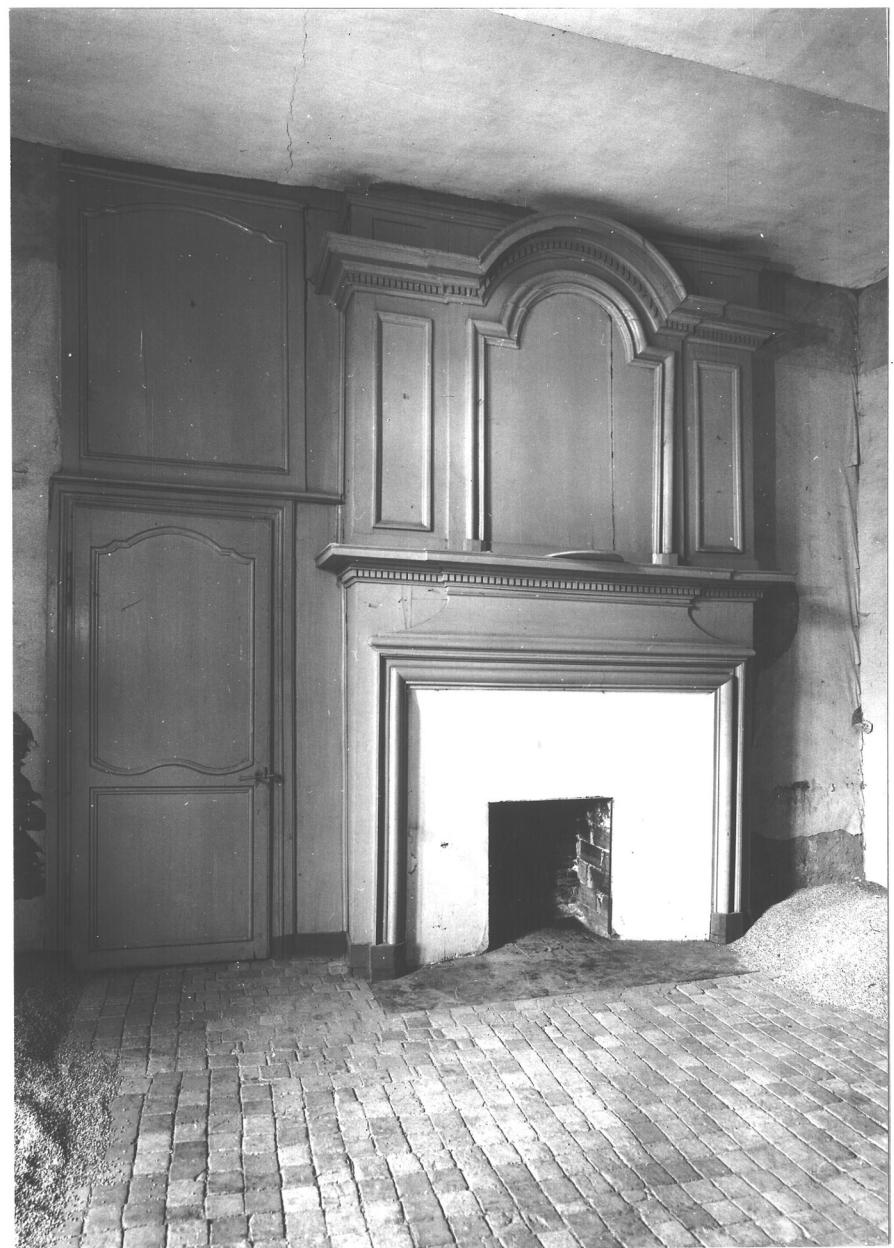
FIG. 34 Corps central, piece G' ■  
cheminée  
Cl. Inv. Dagorn 70 35 630 V

Cheminée adossée au mur Ouest, lambrissée.

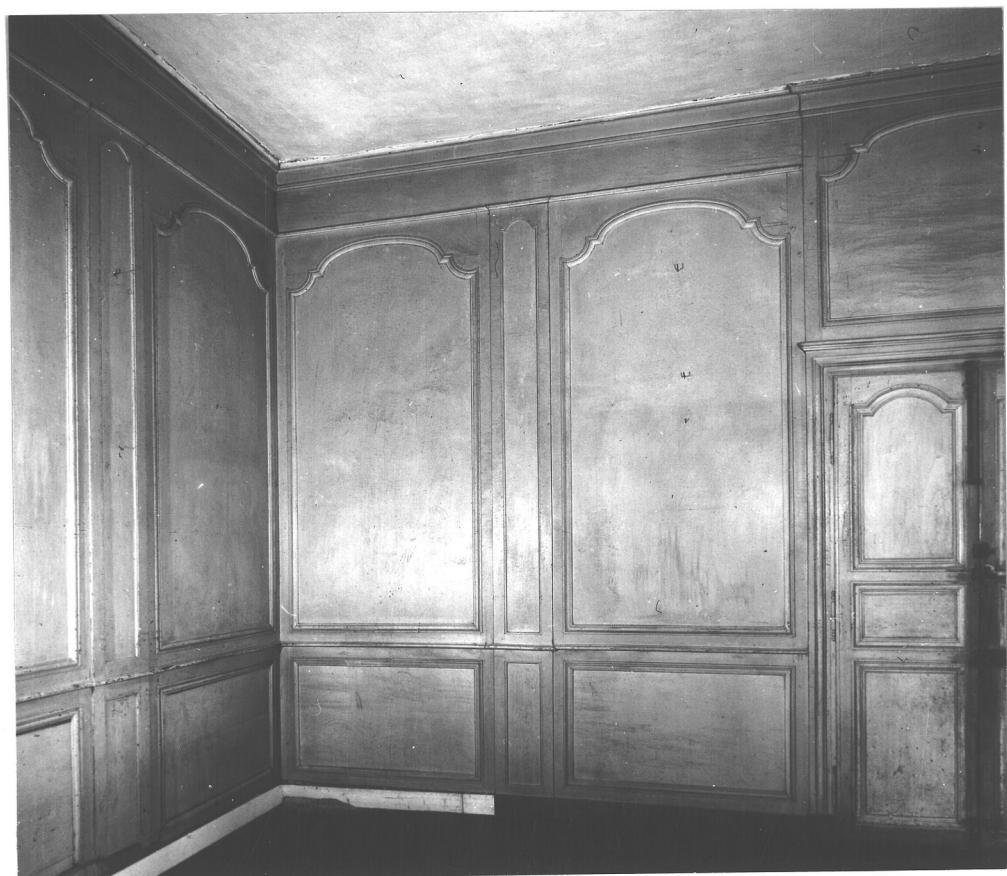
FIG. 24 Corps central, piece I :  
lambris  
Cl. Inv. Dagorn 70 35 622 V

- sol : parquet d'assemblage.
- Murs lambrissés :

Cf photo n° 24

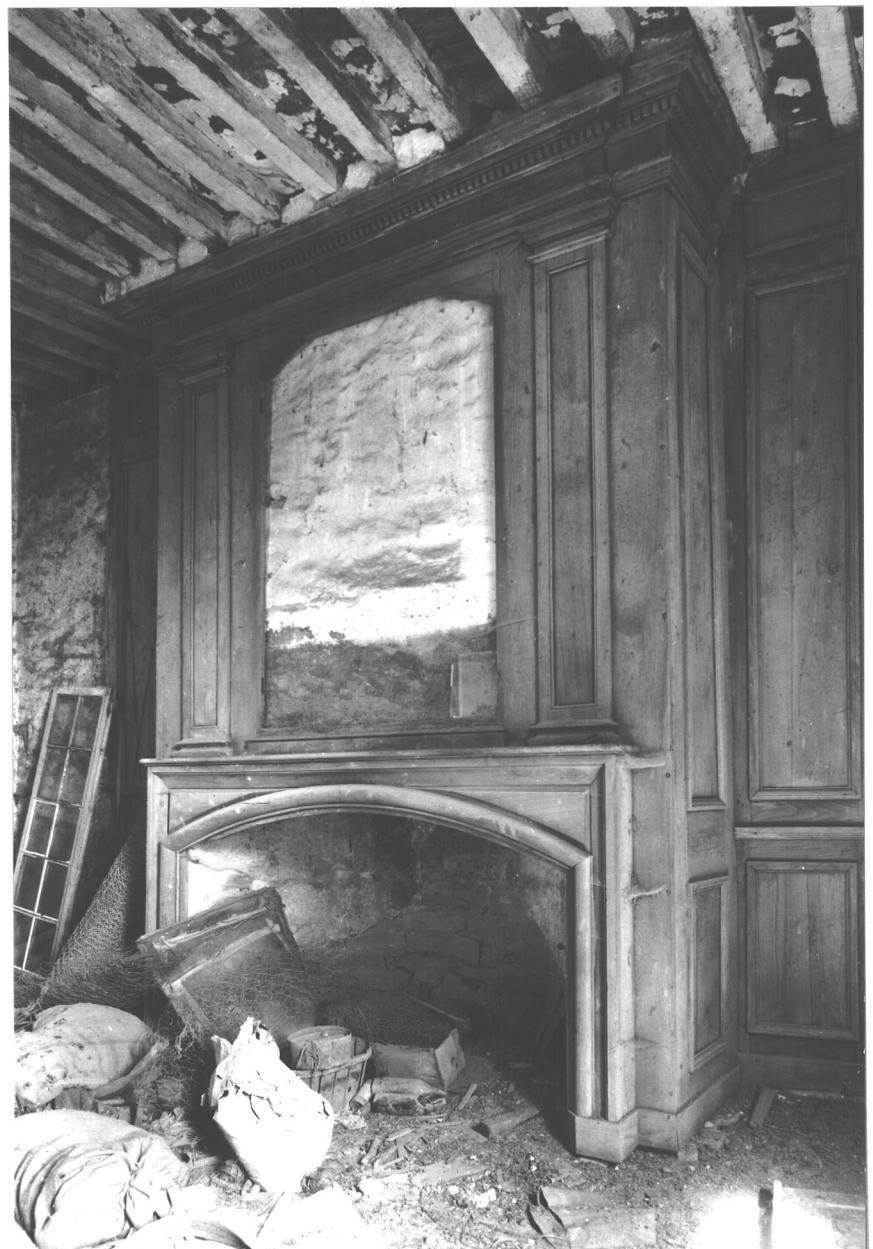
FIG. 42 Aile Est, pièce M'a :  
cheminée  
Cl. Inv. Dagorn 70 35 639 V

- Aile Est, pièce M'a, premier étage. Cheminée adossée au mur Est.
- Cette pièce est partiellement lambrissée. Le lambris consiste essentiellement en une grande cheminée.

Les faces latérales de la hotte sont lambrissés jusqu'au sol, en deux panneaux : un panneau rectangulaire vertical, inférieur, et un très haut panneau de même type. ( panneau à champ nu). Une "corniche" ceinture la hotte sous le plafond à architrave, frise et corniche.

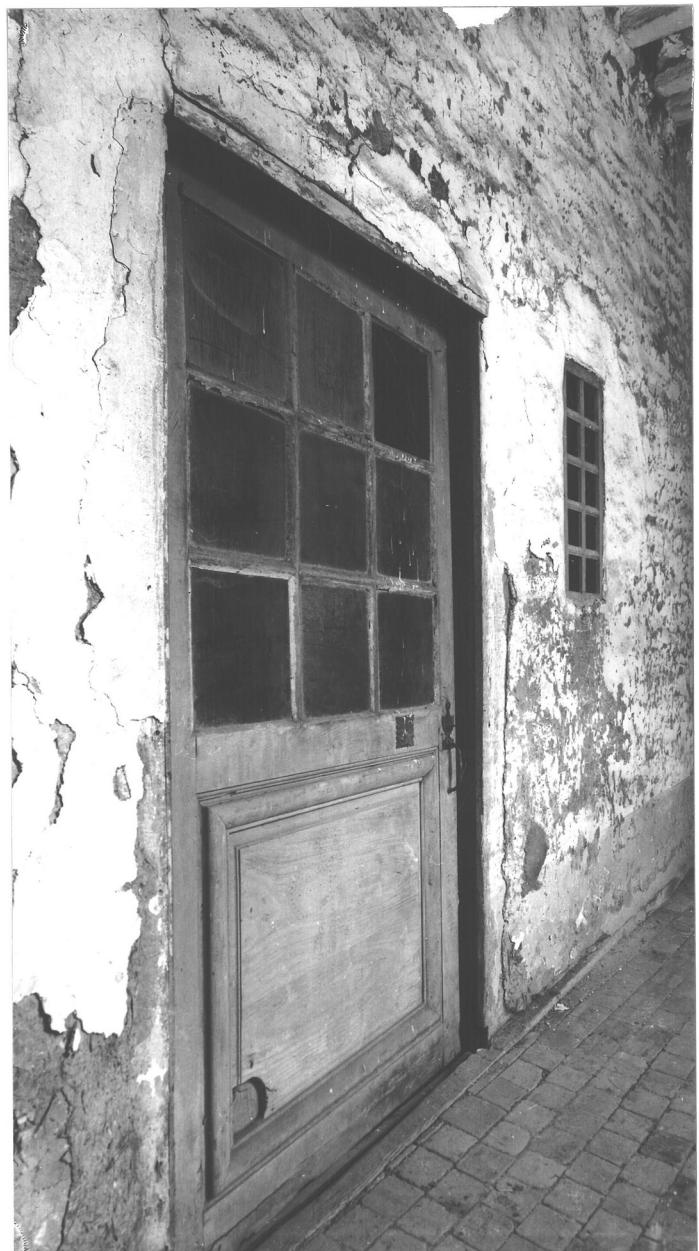
FIG. 46 Aile Est, 1er étage :  
porte et fenêtre  
Cl. Inv. Dagorn 70 35 634 V

\* pièce fermée à l'Ouest par une cloison de torchis et séparée du couloir ( M'd ) par deux cabinets-débarras ( M'b et M'c ) ouvrant sur celui-ci par une porte et une petite fenêtre ( cf photo n° 46 ).

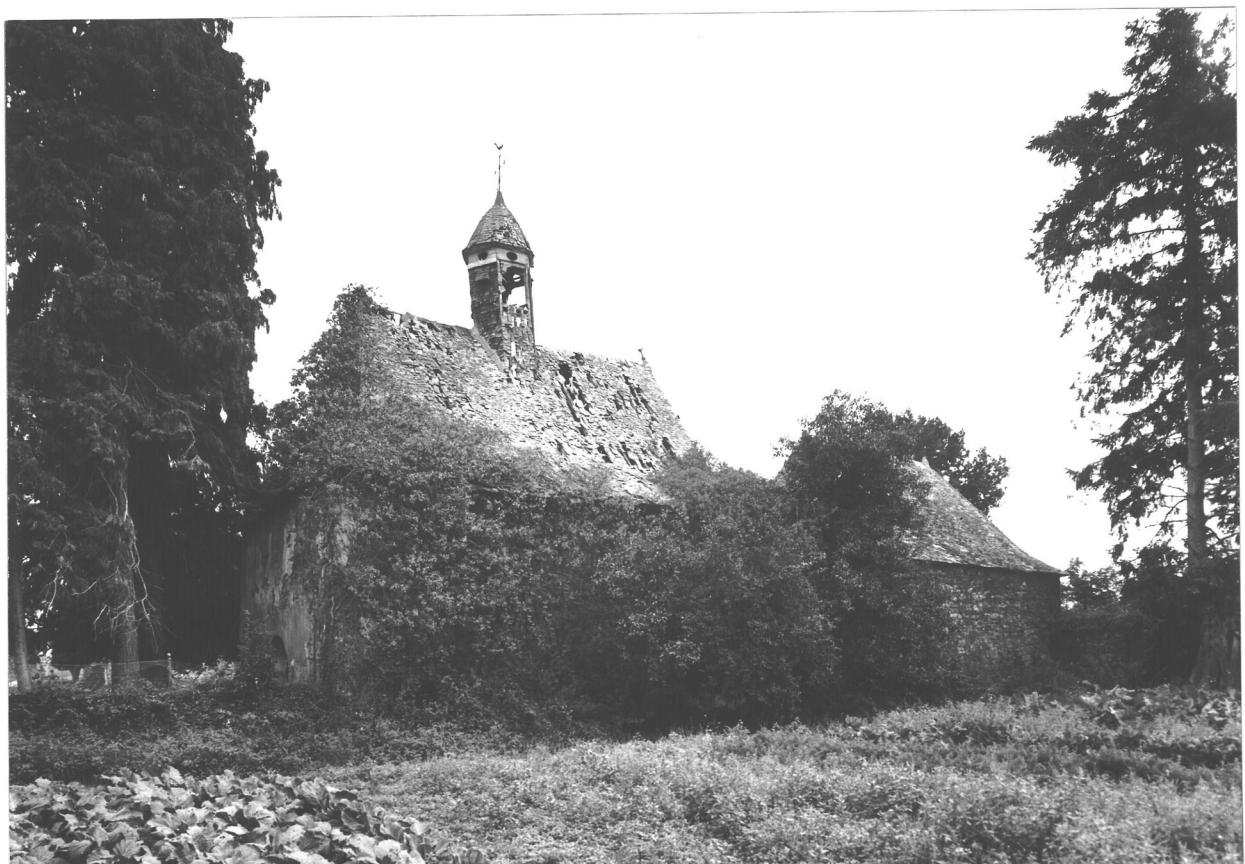
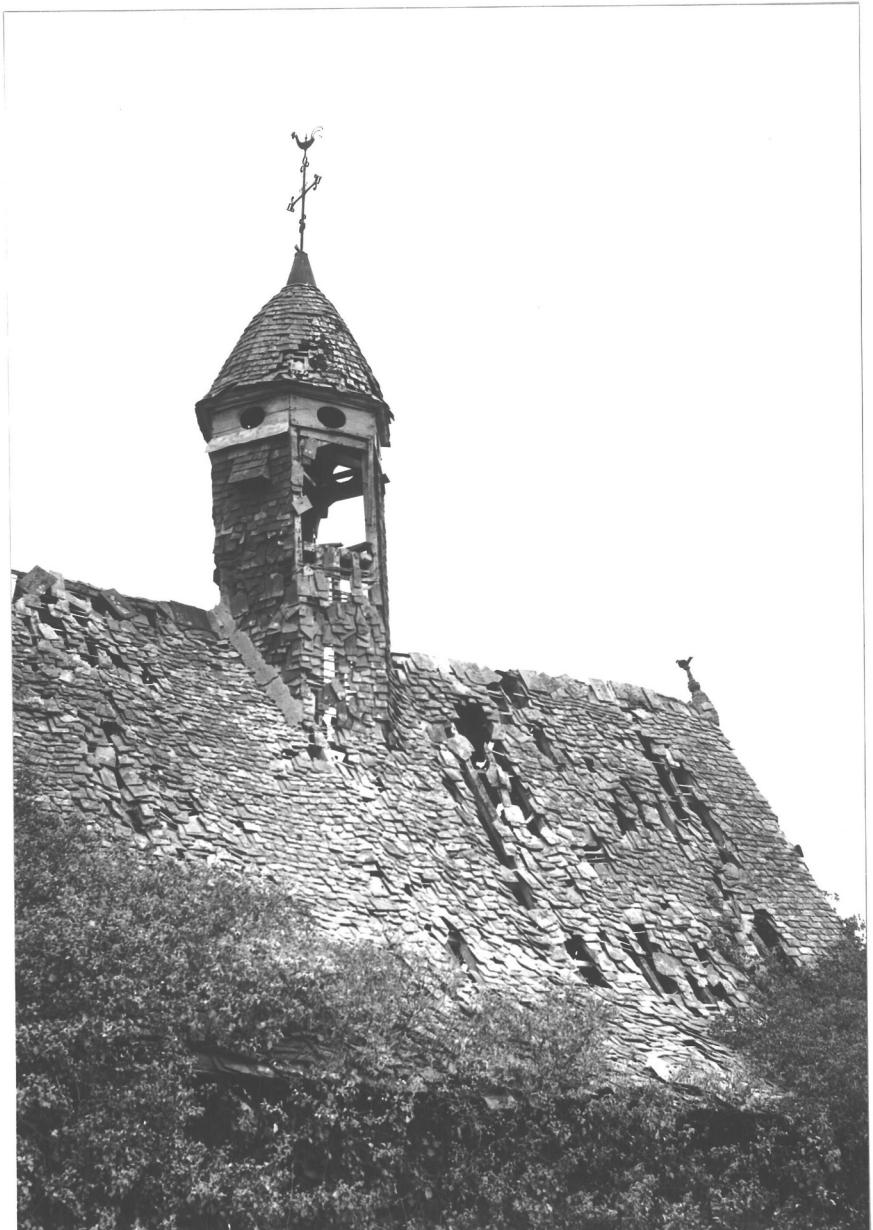
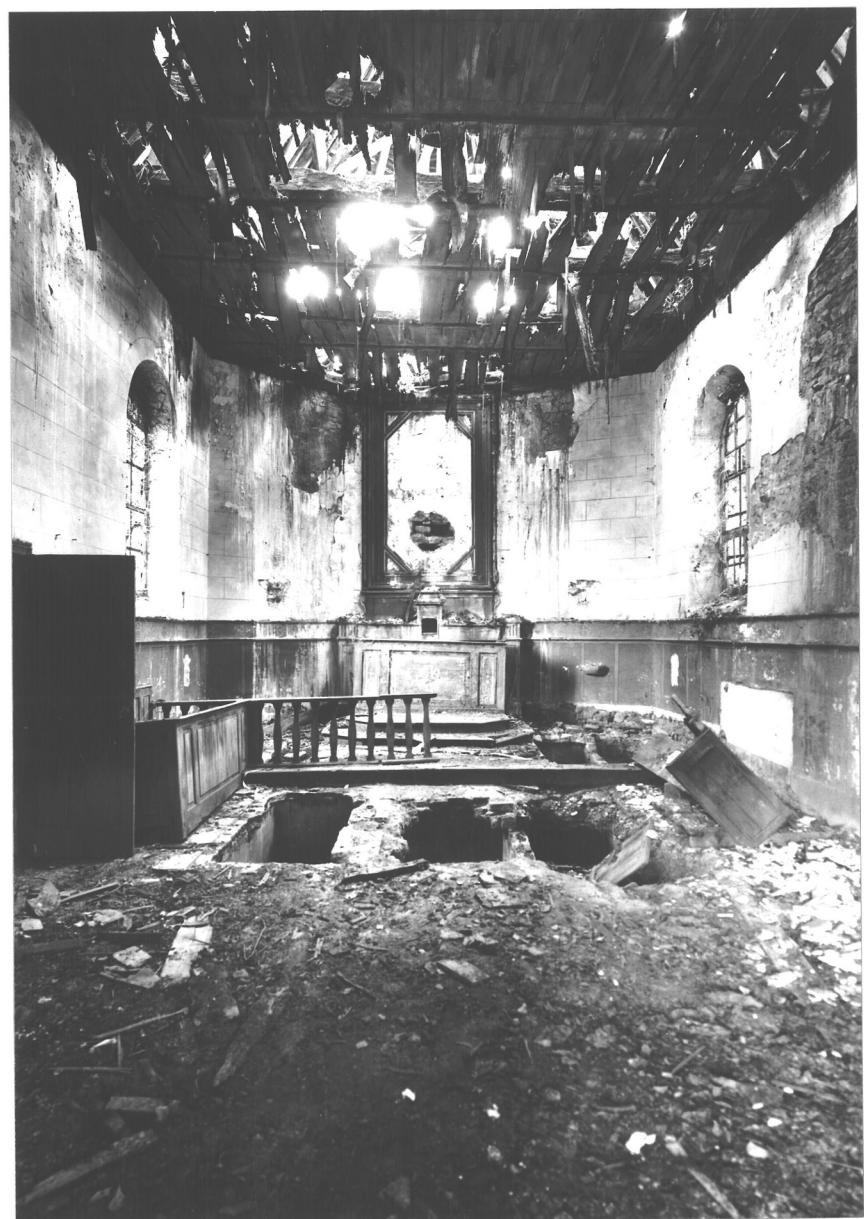
FIG. 7 Vue prise de l'Ouest

FIG. 55 Toiture et lanternon

FIG. 56 Vue intérieure vers le chœur

Cf photos 55, 56, 57
