PANCE

BEAUVAIS

FERME

35 PANCE Beauvais  
FERME

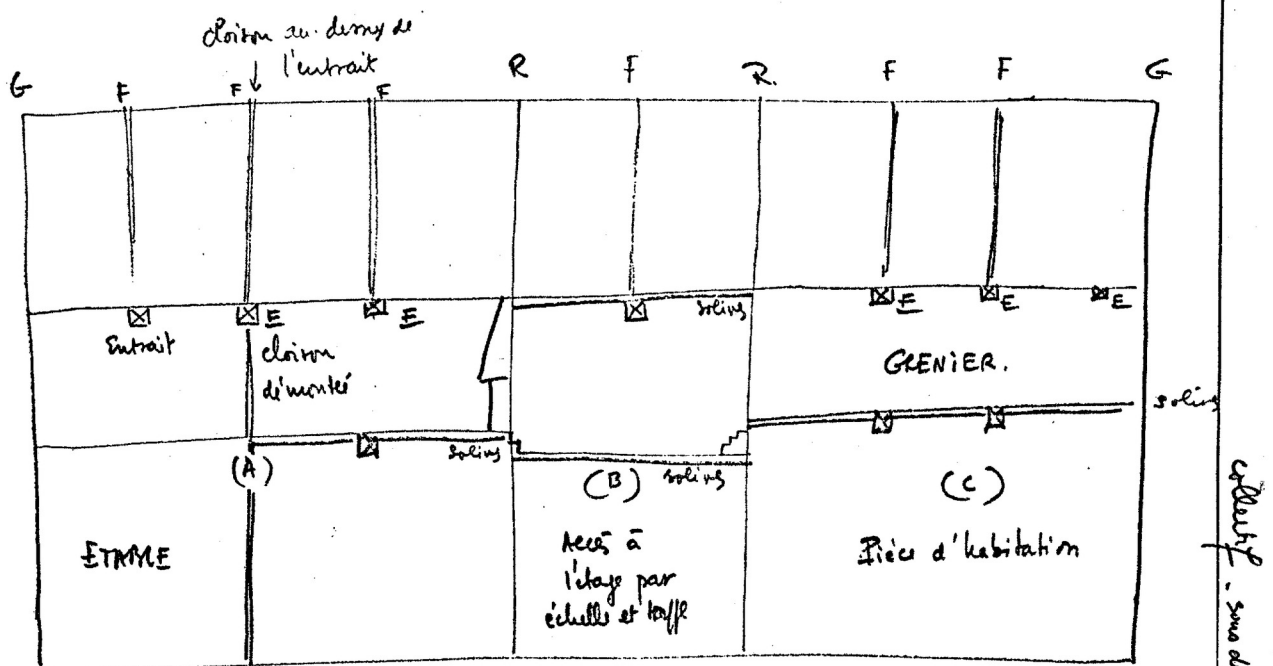
Coupe longitudinale :

Coupe longitudinale.

cellier - sous étable n° 19.

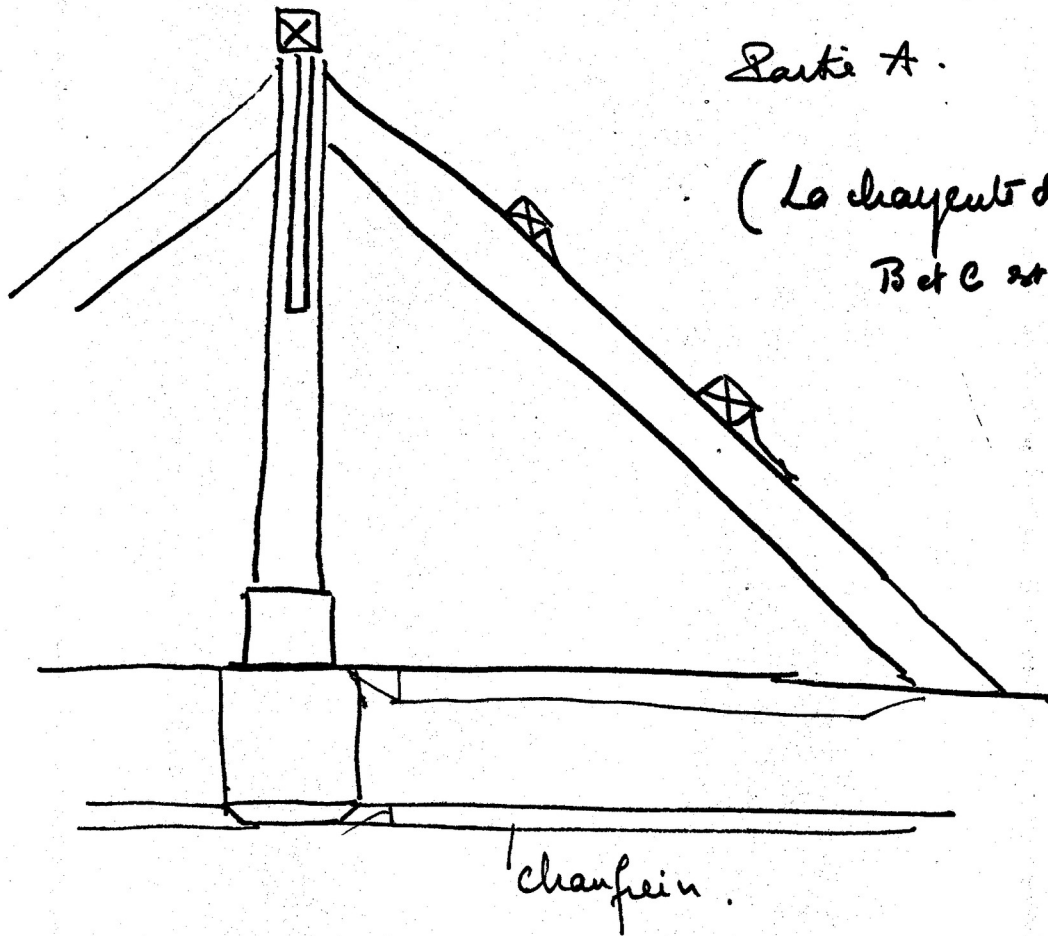
CHARPENTE.

Partie A.

(La charpente des poutres  
B et C est identique.

au-dessus de la charpente, la ferme ci-dessus  
s'augmente de 2 poutres ci-contre.

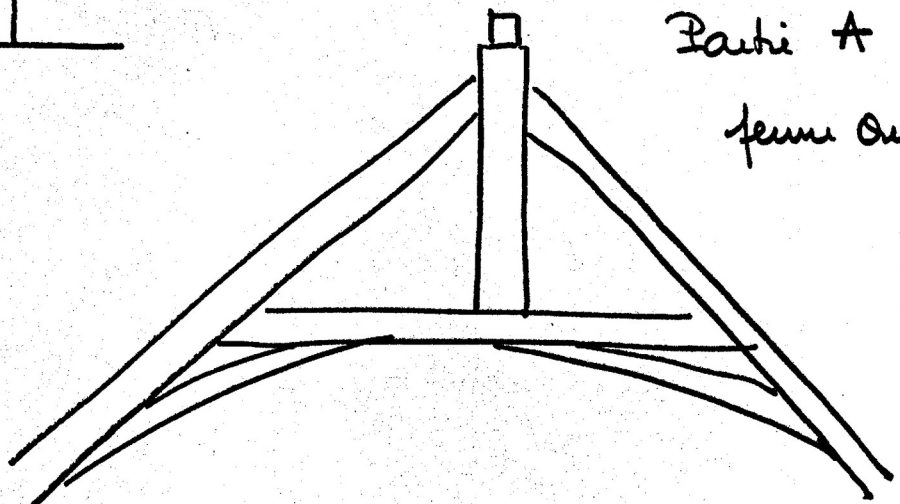
Partie A

ferme ouest

Commun Ouest

Ecurie

Sol en terre battue

Plafond à poutres et solives

Matériau :

petit appareil irrégulier de grès armoineain

Comble à surcroît

charpente refaite

ardoise

toiture de tôle

porte d'accès au comble -

fenêtre surmontée d'un arc de décharge en clavaux de grès armoineain -

Grille à 2 barreaux et trois traverses (alternance de travers sur barreaux et traverses)

porte en plein cintre clavaux de grès, archivoltte en retrait faite de pierres de grès sur champ.

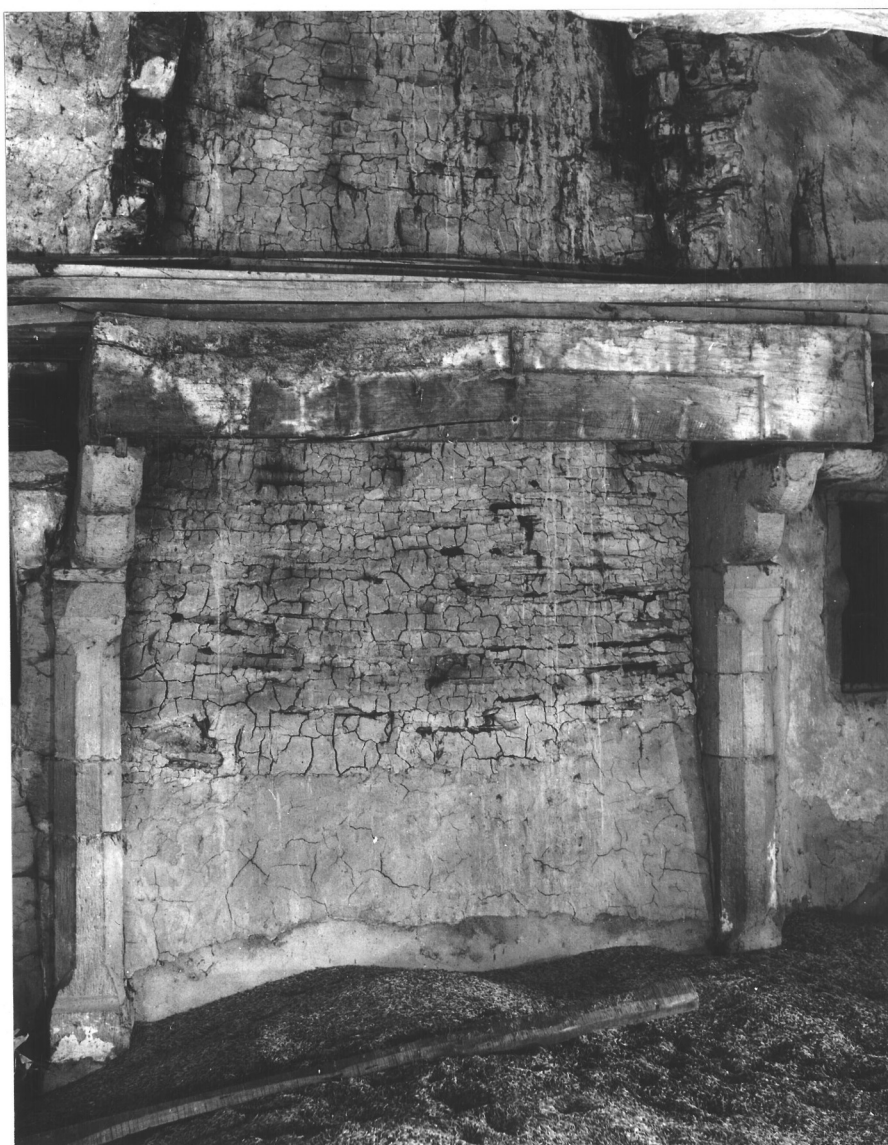
FIG.7 Etage : cheminee

- cheminée adossée au mur de refend Est, face Est ;
- hotte arrachée ;
- manteau et sommier de bois ;
- console de grès à deux ressauts et chanfrein sur arêtes ;
- piédroits saillants appareillés de grès gris ; arêtes symétriquement chanfreinées avec griffe supérieure simple (au-dessous d'un chapiteau) ;
- base sur une griffe biaise.

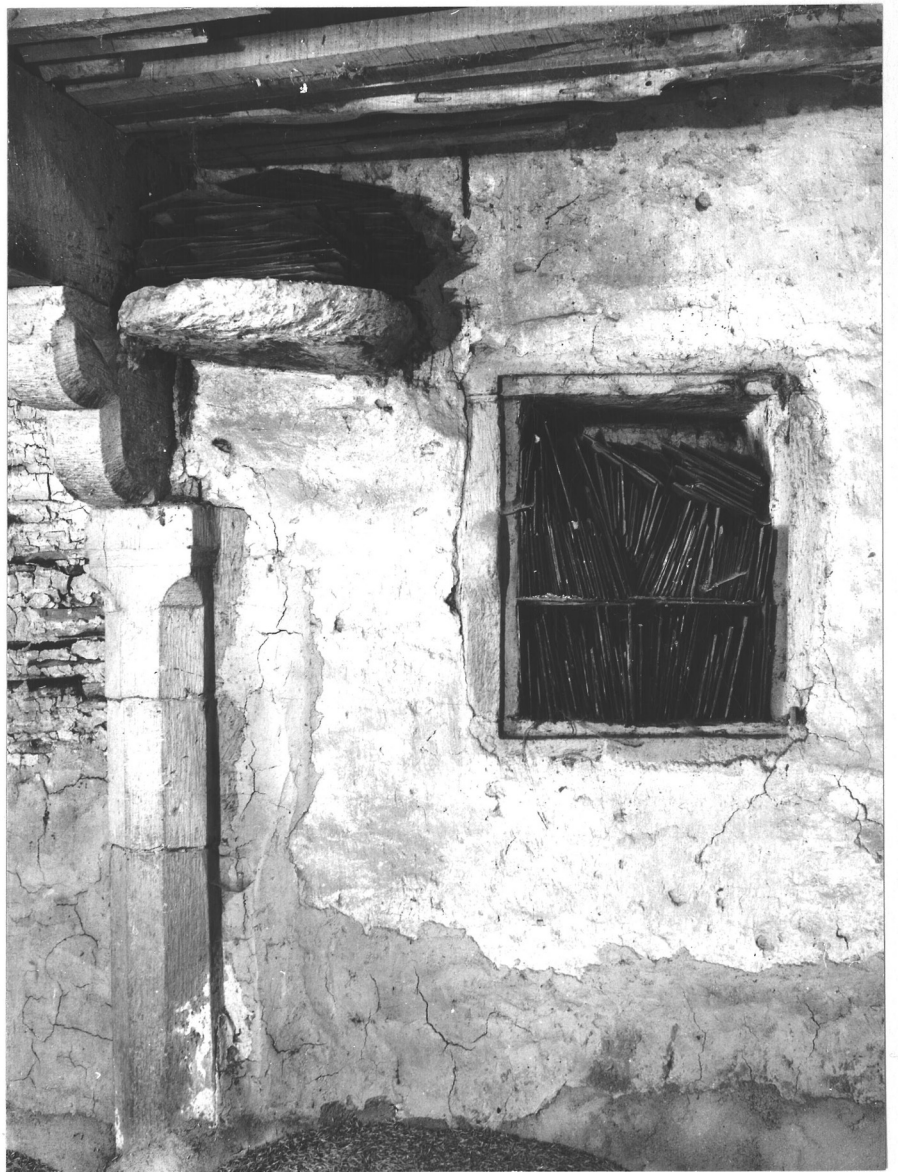
FIG.8 Etage : cheminee, piedroit,  
tablette et niche  
Cl.Inventaire 70 35 931 X.

De part et d'autre des consoles, une tablette de plan en quart de rond, en grès gris.

De part et d'autre et au-dessous de ces tablettes, une niche rectangulaire verticale.

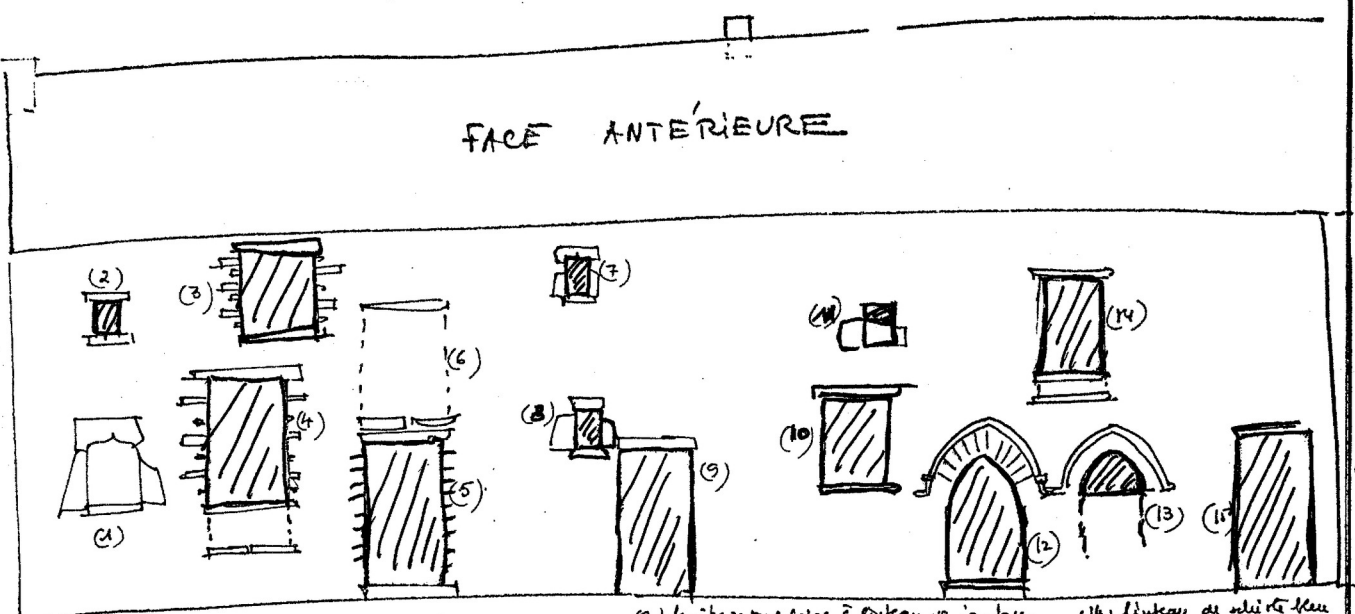
## FACE ANTÉRIEURE

- encrement
- (1) = ~~linteau~~ de schiste bleu, chauffé  
 (2) = linteau de bois, appui de schiste ordinaire  
 (3) = linteau de bois, appui de schiste ordinaire  
 (4) = appui recuit de schiste ordinaire, ancien de grès  
 (5 bancaux à fers carrés ou angls)  
 (5) = linteau de bois, marche de schiste bleu  
 (6) = linteau de bois, appui de grès  
 (7) = linteau et appui de schiste pourpre, jambages  
 de grès rose à chauffeins incurvés - linteau échoué  
 ou décollé - 4 bancaux et 2 bancaux (la traverse  
 inférieure a disparu), fers plats, bancaux finissant  
 la traverse.

- (8) fenêtre rectangulaire à linteau et jambages  
 de schiste, pompe, chauffé. Appui en  
 grès armoricain  
 (9) linteau de bois  
 (10) fenêtre récente  
 (11) fenêtre obtuse à jambages de grès rose  
 et grès armoricain  
 (12) jambage de grès rose et schiste pourpre  
 clauway de l'axe bois en grès rose et grès fin  
 alternés. Archivolte baillante à retour  
 (13) porte ou fenêtre obtuse dans sa partie  
 inférieure, arc brisé à clauway de schiste  
 pourpre, au-dessus chauffeins (incurvés)  
 archivolte baillante profilée.

- (14) linteau de schiste bleu  
 ancien appui de schiste pourpre  
 (15) porte récente.

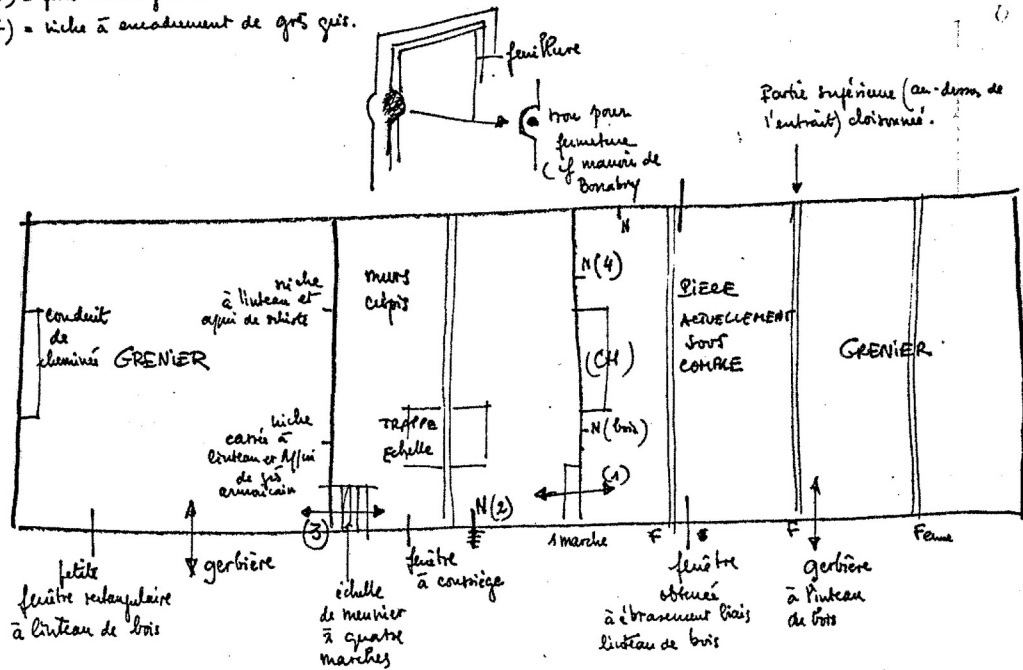
PLAN du 1<sup>er</sup> étage

- (1) = porte à linteau en corbelet (jambage Nord)  
 (2) = niche carrée à linteau et appui de grès armoricain.  
 (3) = porte rectangulaire à linteau de bois.  
 (4) = niche à encadrement de grès gris.
