PANCE

BONABRY

MANOIR

Ancien Manoir

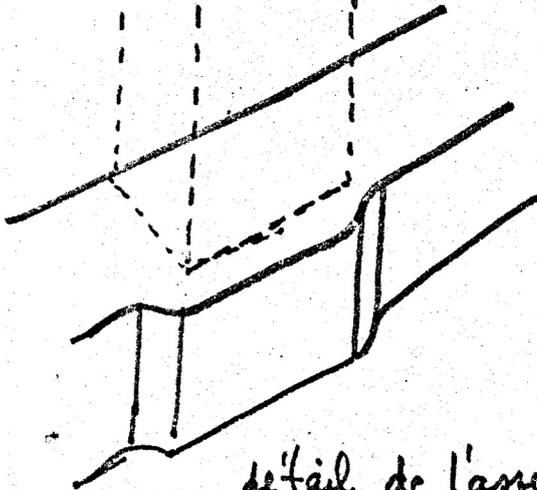
Croquis B

détail de l'assemblage poignon - entrant retourné.

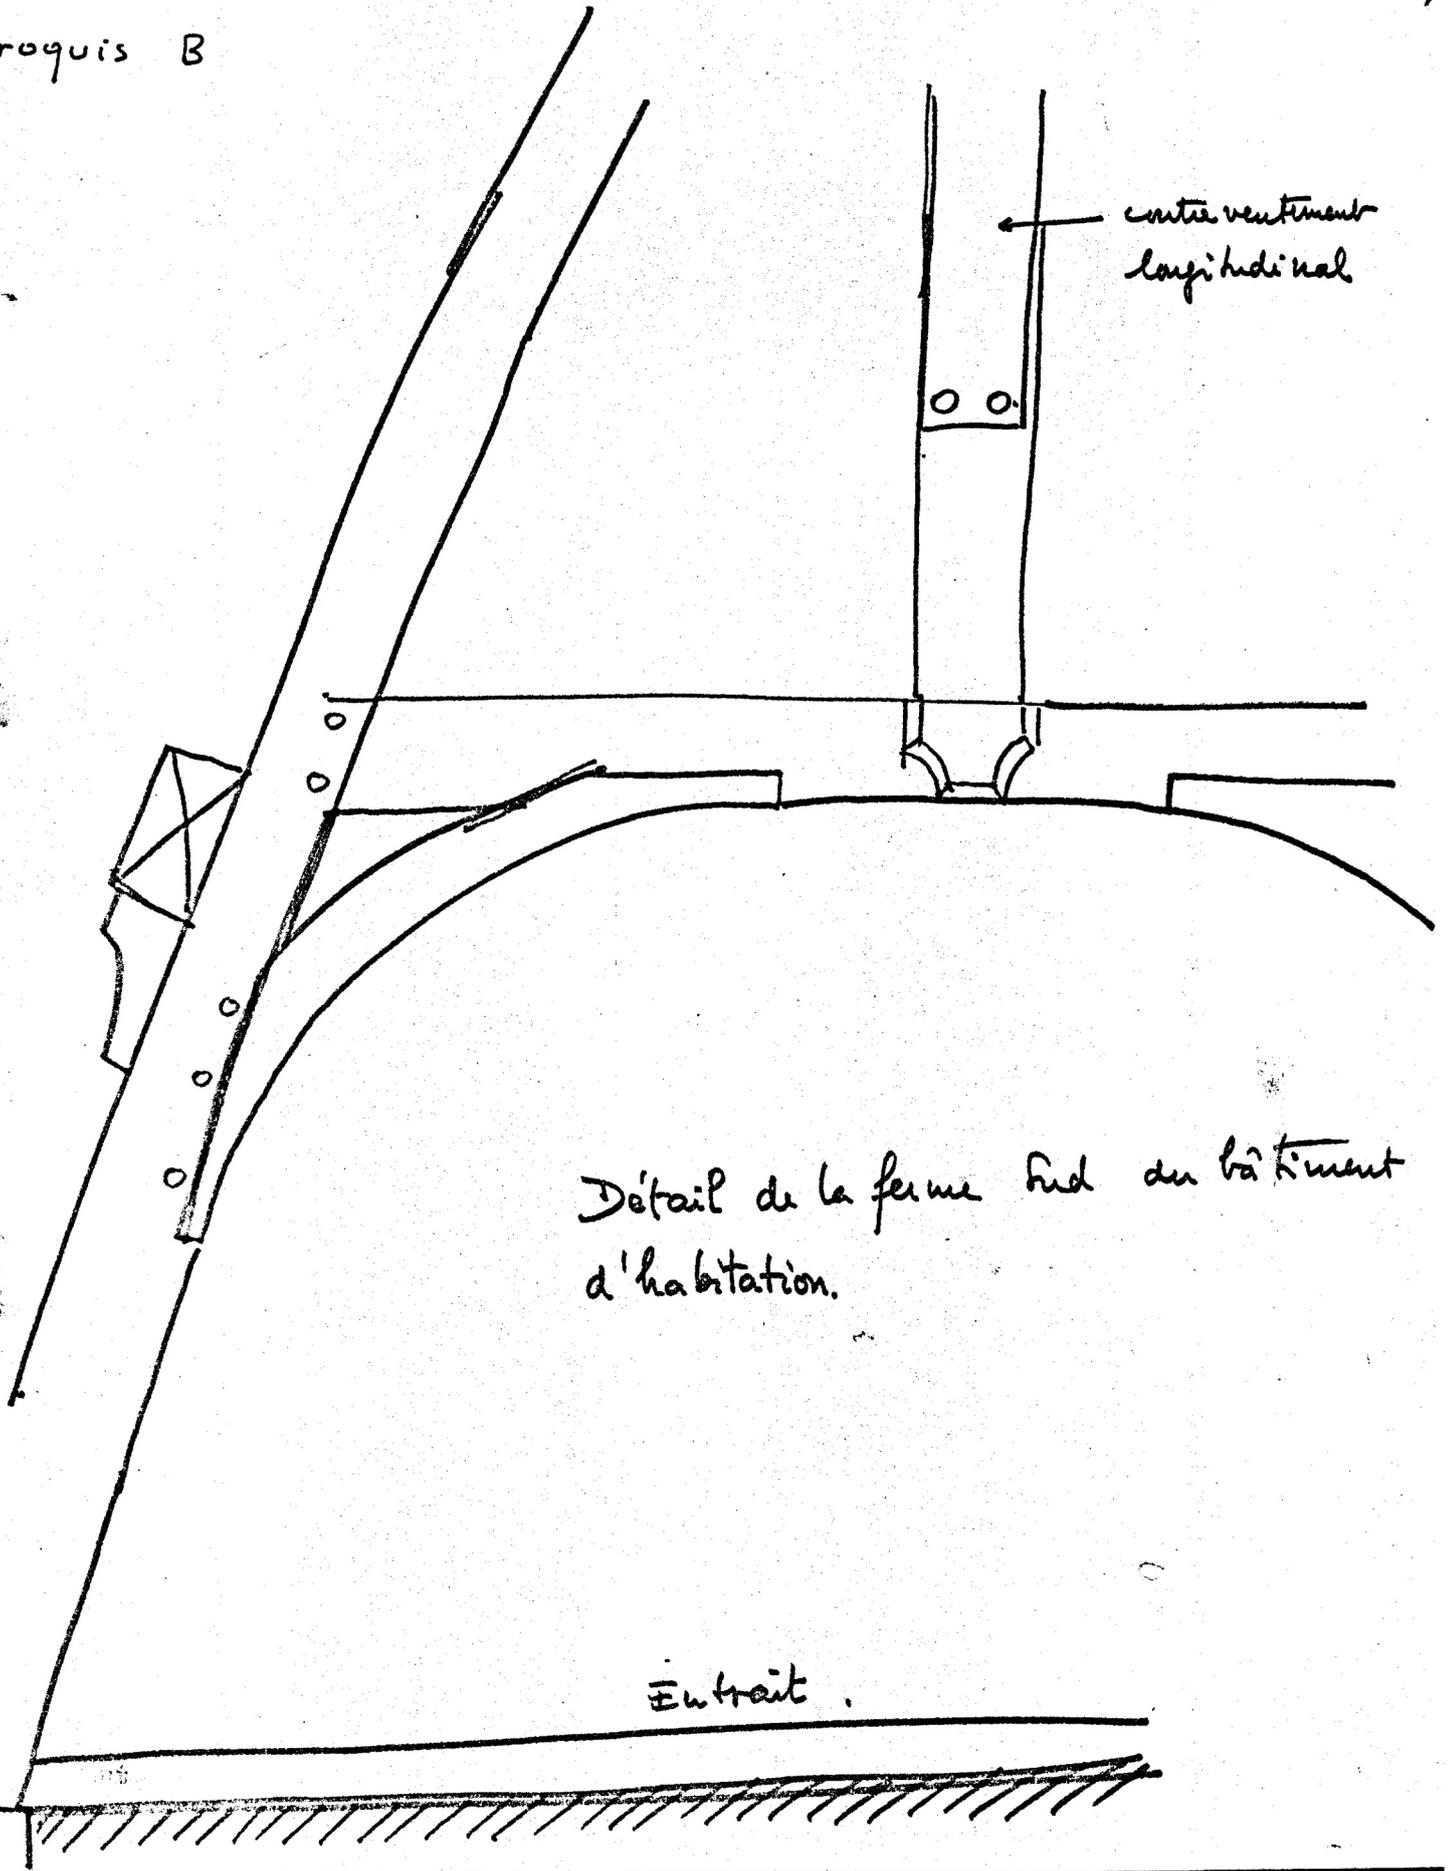
Détail de la ferme sud du bâtiment d'habitation.

Entrait .
