3 5 nº departement	FLE	CHAIEL commune	
lieu-dit REDON arrondissement	BAIN DE BRETAGNE		
édifice ou ensemble contenant dénomination et titre de l'oeuvre	MAISONS, FERMES		1A 0000 7524
Coordonnées. LAMBERT2	x0 = 29200	ΧE	= 30120
Cadastre année :	YN = 33100 section:	Y S :	= 32440
Propriété : PRIVEE	section:	parcelle :	
Protection			
État de conservation : Établi en 1967 par

MAIERIAUX: 1) GROS OEUVRE: SCHISTE, GRES, APPAREIL MIXTE 2) COUVERTURE: ARDOISE

HISIORIQUE EI CONCLUSIONS: EDIFICES 16E,17E,18E,19E SIECLES; CHRONOGRAMMES:1552,1665(2 FOIS),1689

35 PLECHATEL Rue Saint-Pierre MAISONS

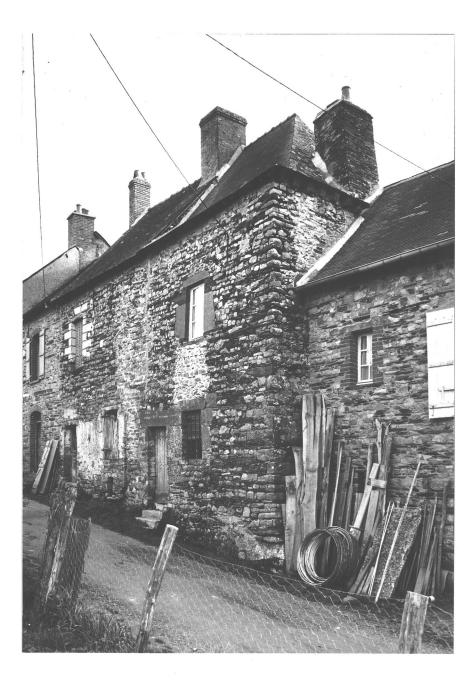
FIG.6 Facade Nord

Maison située dans un alignement de la rue Saint Pierre.

Murs : petit et moyen appareil irrégulier de grès et schiste, grossièrement appareillé localement en lits alternés.

Chaque maison est ouverte au Nordd'une porte et d'une fenêtre au premier niveau, d'une fenêtre au deuxième niveau.

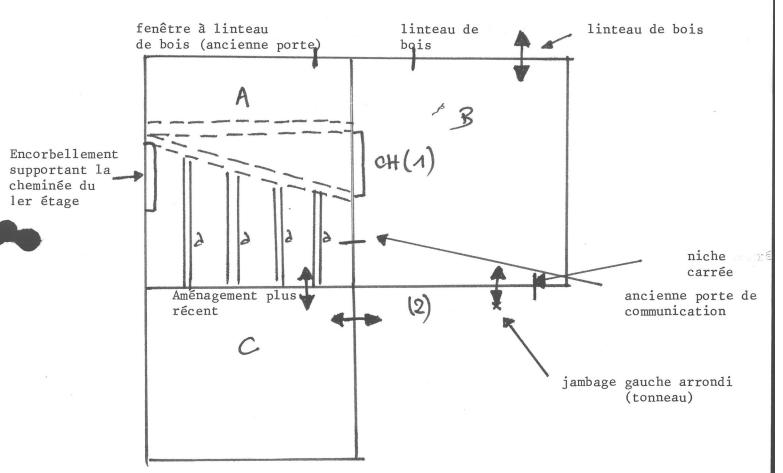
Plan du Rez - de- chaussée

CH (1): Cheminée affleurée, non saillante; piédroit à arête chamfreinée

(2) : Fenêtre obturée à linteau de bois

A : Sol de terre battue a : 4 fentes solives

B : Sol de terre battue Plafond à solives seules (fort équarissage)

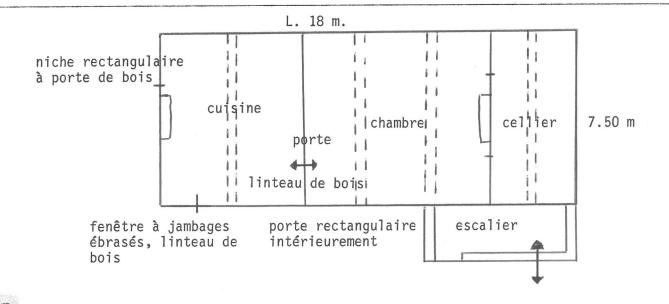
Plan du Rez-de-chaussée

- cuisine : sol cimenté murs crépis

plafond à une poutre et solives.

poutre : 0.40 m X 0.40 M

Cheminée à manteau et sommier de bois

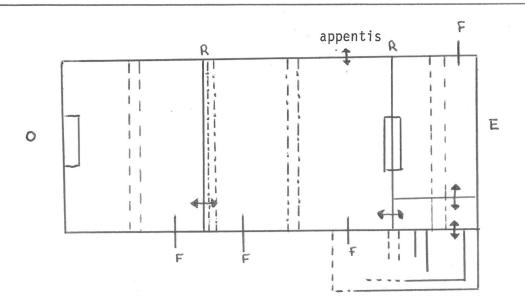
Plan du 1er étage

cheminée Ouest.

cheminée adossée, à manteau et sommier de schiste ardoisé à surface piquetée. Piédroits et consoles de schiste.

L: 1.82 m H. linteau: 0.38 m H. ss linteau: 1.31 m P.int.: 0.50 m P. ext.: 0.70 m

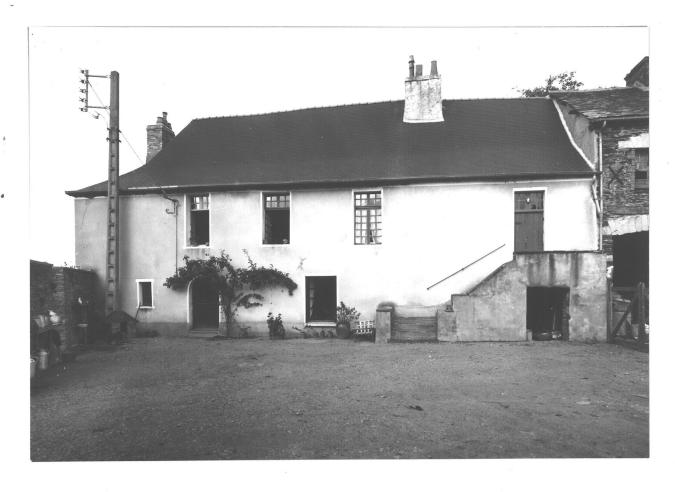
FIG. 15 Facade Sud

Maison située dans un virage de la route départementale nº 84.

Cette habitation fait partie d'un ensemble de bâtiments placés en équerre dont elle occupe l'angle d'une des branches (orientée au Sud). Elle est bordée à l'Ouest d'un mur avec portail, longeant la rue; au Sud de la cour se trouvent des petits bâtiments de communs; elle est prolongée à l'Est par un bâtiment servant actuellement de remise.

La distribution des ouvertures est ancienne, les encadrements et le mur sont recouverts d'un crépi récent.

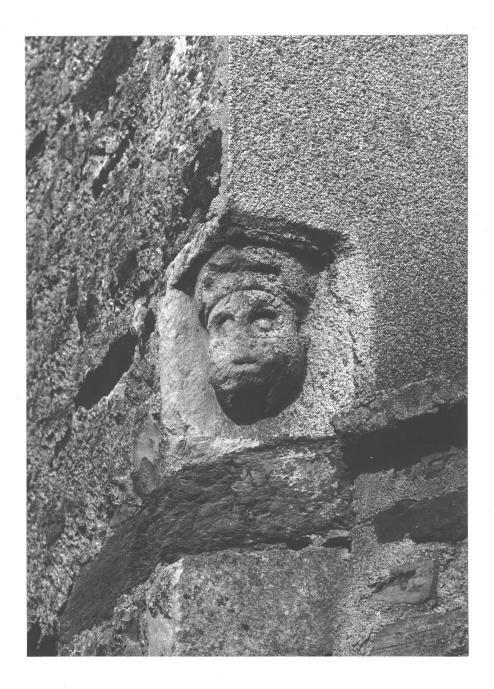
FIG. 16 Angle Sud-Ouest : tete sculptee Cl.Inv.Dagorn 70 35 1233 V

......L!angle abattu porte en guise d'arrêt une tête humaine érodée; tête joufflue à bandeau enserrant le front.

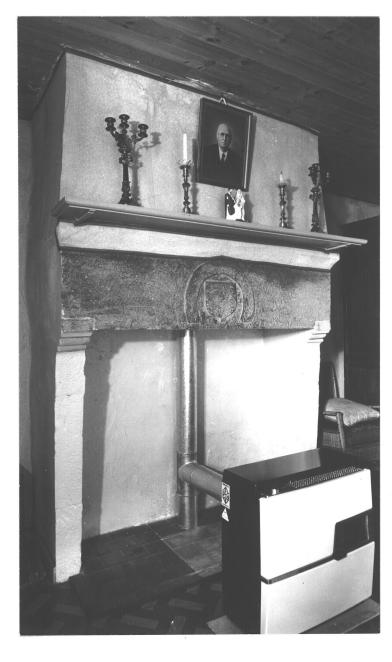
FIG. 18 Premier etage, cheminee

La cheminée, au centre du linteau porte un écu martelé :

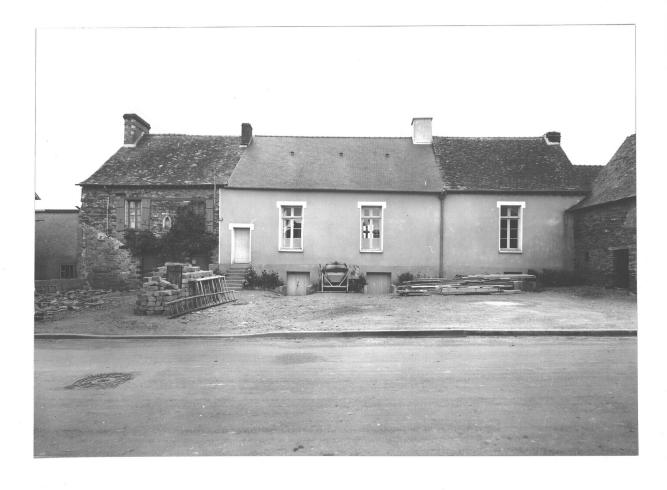
FIG. 19 Facade Ouest

A) Face antérieure

Logis Sud : grande fenêtre rectangulaire et porte donnant accès à la cave.

Logis central : deux fenêtres identiques, deux portes d'accès aux caves, et porte ouvrant sur le couloir précédée d'un perron.

Logis Nord : deux portes au premier niveau, deux fenêtres au second.

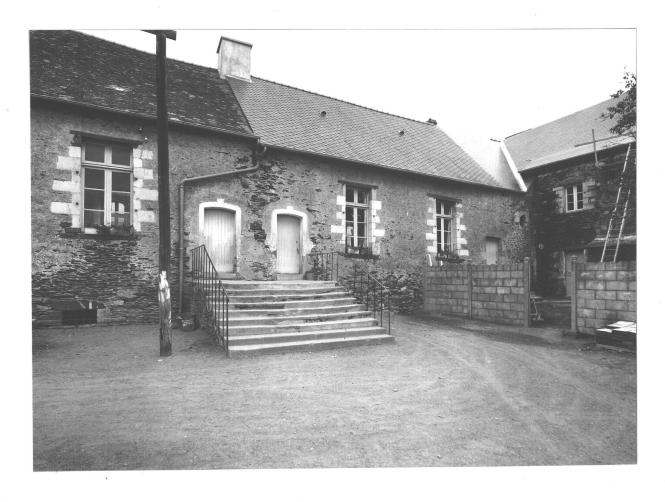
FIG. 20 Facade Est

Logis central et Sud (cf. photo 20): face caractérisée par trois grandes fenêtres disposées à l'identique de la face principale (jambages harpés) et par les deux portes jumelées en arc légèrement échancré, accessible par un large perron refait à une date récente.

Des soupiraux protégés par des grilles éclairent les caves.

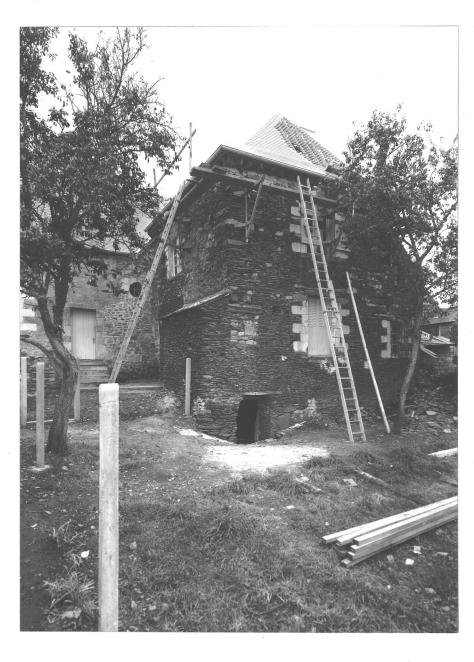
FIG. 21 Vue Sud-Est

Aile Nord-Est (cf. photo 2I) ouverte irrégulièrement de fenêtres à encadrement régulier, de même type que les précédentes mais de taille inférieure. Une porte à l'Est ouvre dans la cave. La fenêtre droite du premier niveau est protégée par une grille (cf. sous-dossier).

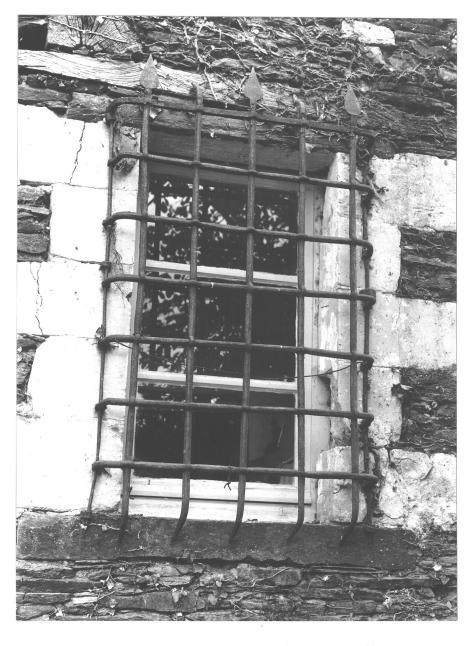
FIG.22 Face Est, detail fenetre a grille Cl.Inv.Dagorn 70 35 1237 V

Grille scellée en façade; extrémités des barreaux et traverses retournées.

Fers ronds ou plats. Fer forgé.

Cinq barreaux et six traverses se pénétrant horizontalement ou verticalement par des noeuds renflés. Trois barreaux terminés en "fer de lance".

Fixation au mur par une tige d'assemblage pénétrant les noeuds renflés des extrémités des traverses et les organes de fixation scellés dans le mur. 35 PLECHATEL Plechatel ECOLE parcelle 251

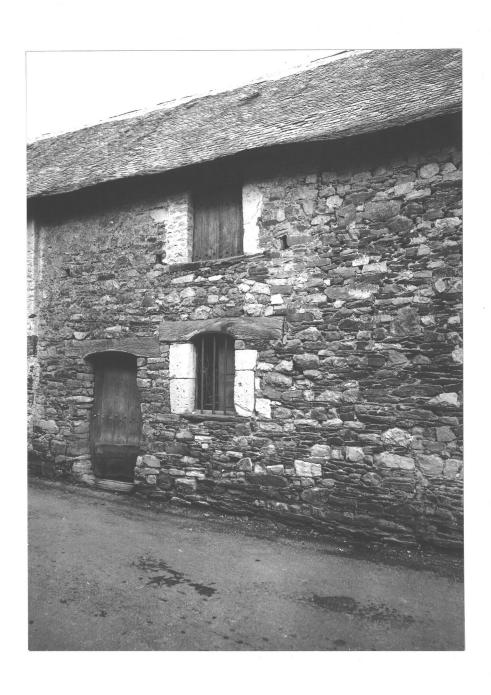
FIG. 25 Facade Sud

Maison située dans un alignement.

Murs construits irrégulièrement en pierres plates de schiste noir et en moëllons de grès rose ou jaune.

Ouvertures à <u>linteaux de bois</u> échancrés, jambages appareillés en gros blocs de grès blanc ou petites pierres de grès rose.

Le linteau de la porte d'entrée est daté I80I.

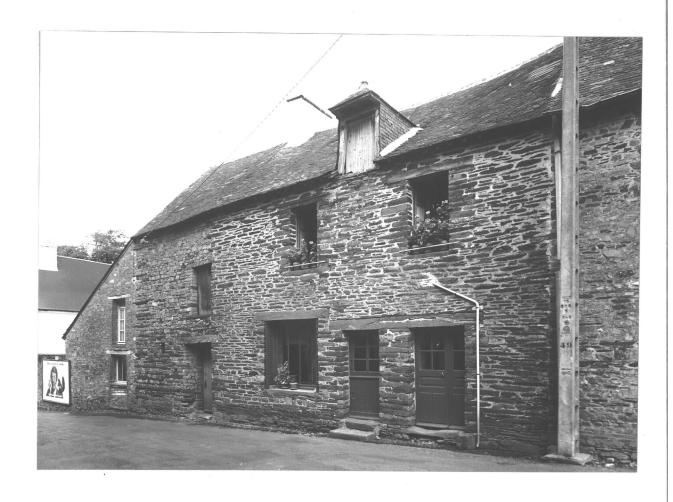
35 PLECHATEL Plechatel
MAISON parcelle 11
FIG. 23 Facade anterieure
C1. Inv. Dagorn 70 35 1244 V

Façade à trois niveaux d'ouvertures : deux portes et une fenêtre agrandie au premier niveau, deux fenêtres identiques au déuxième niveau et une lucarne axiale dans le comble.

Les jambages des ouvertures sont appareillés en pierres plates de schiste, linteaux de bois. Devanture de la lucarne en bois.

Murs appareillés en petites pierres plates de schiste noir.

Toit à deux versants, égoût débordant interrompu par la lucarne.

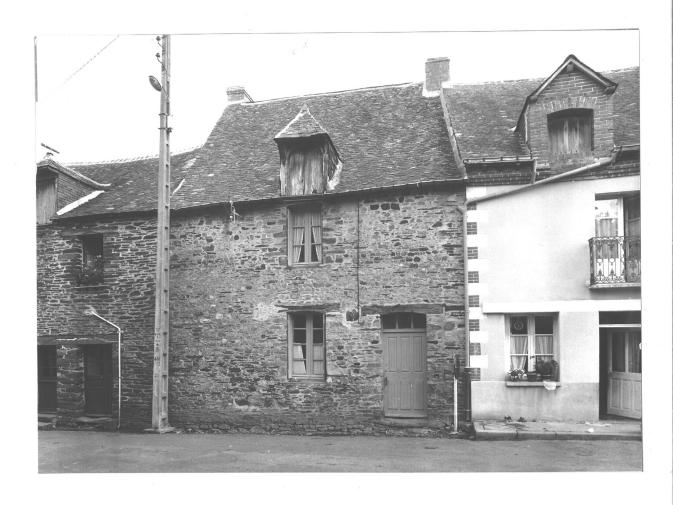
FIG. 24 Facade Ouest

Maison située en bordure du chemin communal nº 84, dans un alignement; seule la face Ouest en est visible. Maison à rez-de-chaussée, premier étage et comble sous surcroît. Au rez-de-chaussée, elle est ouverte par une porte rectangulaire à linteau de bois, échancré en arc en segment, de même que la fenêtre placée à sa gauche, de même également que la fenêtre du premier étage de mêmes proportions et située dans le même axe. Les combles sont ouverts sur la rue par une lucarne à la capucine.

Toiture d'ardoises à deux versants (ligne de faîtage Nord-Sud)

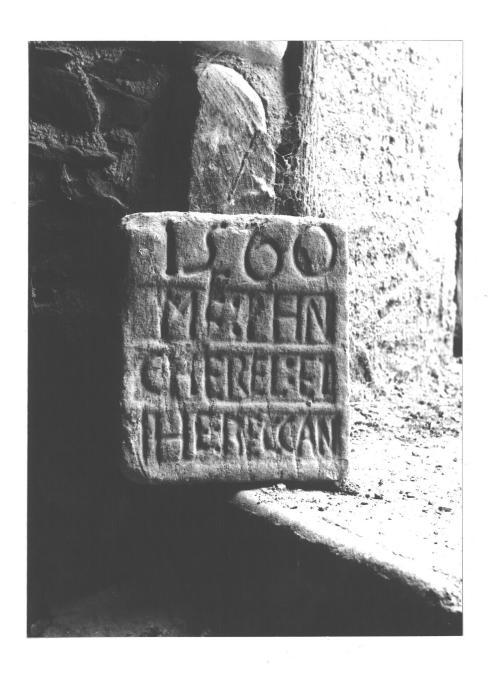
35 PLECHATEL Plechatel
MAISON parcelle 235
FIG. 26 Pierre datee 1560
Cl. Inventaire 70 35 1288 X.

- Pierre portant une inscription datée :

I560

- * H. 3I centimètres.
- * L. 27 centimètres,
- * P. 8 centimètres.

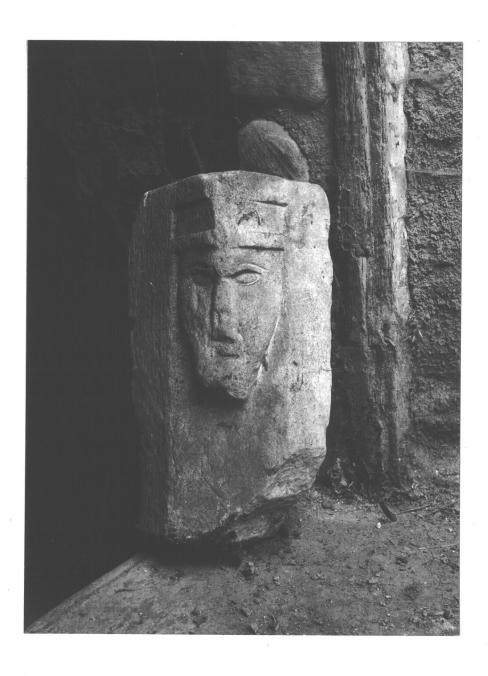
FIG. 27 Reste de piedroit de cheminee
Cl. Inventaire 70 35 1289 X.

Il en subsiste la partie supérieure; arête chanfreinée à arrêt figuré: tête allongée à représentation schématique. Un bandeau et une table élégie le coiffent.

H. 2I centimètres,

L. (chanfrein) I4 centimètres.

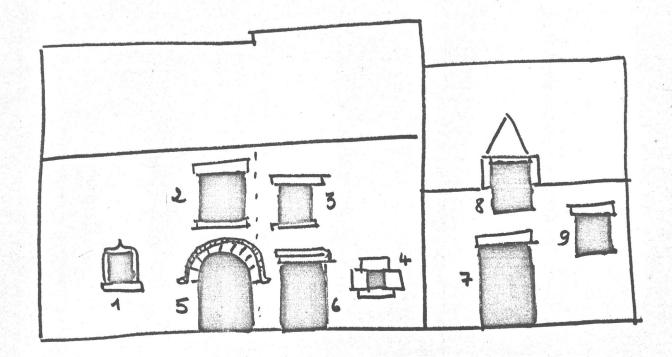
- 1 = encadrement de pt quis
- 2 = l'intern de bois appri de solviste bleu
- 3 = linteau debris, april de policité blesse
- 4 = 4 flor, de gis qui blane. (gible à un baneau et une traverse)
- 5 : tre appuille de que quis
- 6 = luteau de bris; limeau de déchaye de solviste flour
- 7 = Quiteau du bris
- 8 : pouté supérieur des jourbages en que
- 9 = linteau de bois

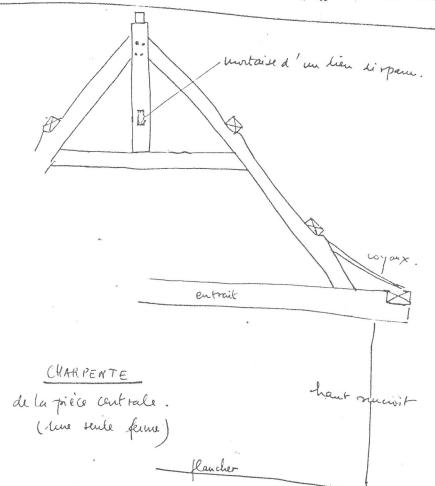
chantigrolle panne mu. fartiere

La crumpente de la prèce D'unt (une seule ferme) est identique (variante : c'chauti puolle et panne sous-faitier. La chaupente de la pontie Est neste refaite

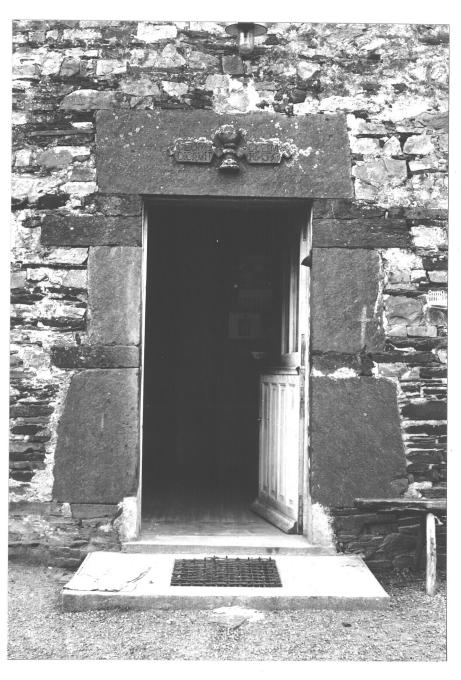
FIG. 15 Porte d'entree : detail du linteau Cl. Inventaire 70 35 1003 X.

Le linteau de la porte d'entrée porte une inscription datée gravée sur un cartouche saillant (cf photo n° 15). 1665.

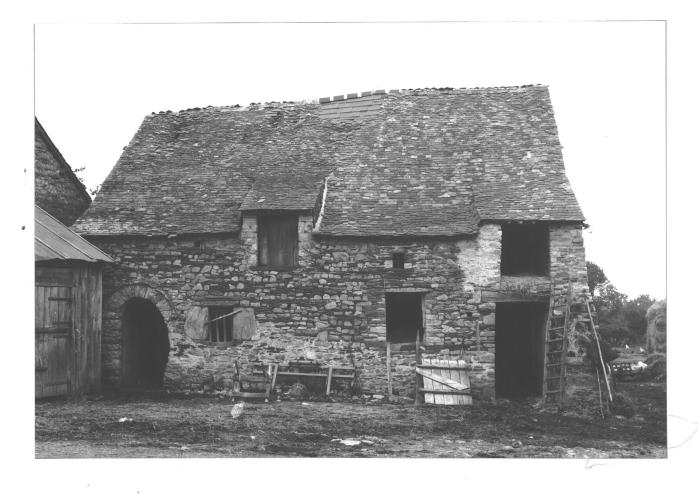
35 PLECHATEL Perrais (Le)
BATIMENT DE FERME
FIG. 10 Elevation Sud
Cl. Inventaire 70 35 995 X.

FACE ANTÉRIEURE

1-linteau de çus quis, jambages umolithes de fris et schirte andriver affui de selicte andriver.

2 - l'uteau de pro, april de reluste pourpré 3 - l'uteau de bois, april de reluste ardrisier

4 - linteau de pis, appui de reluité pourpre

5. linteau au bois, april di sparu

6 - li uteau de bois

7 linteau de bois, april en solvirte pompre

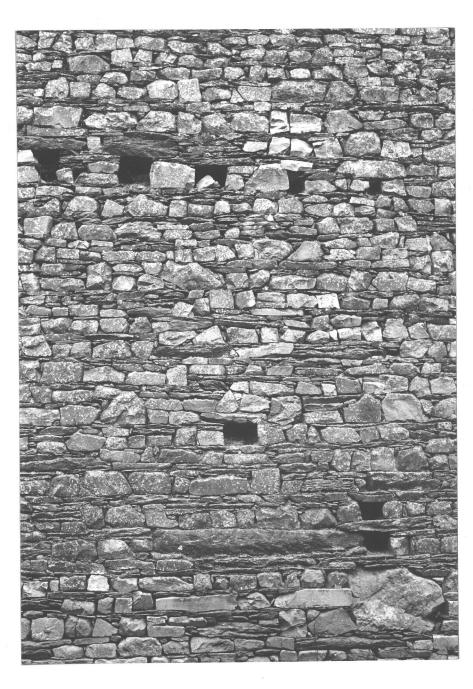
35 PLECHATEL Perrais (Le)
BATIMENT DE FERME
FIG. 12 Pignon Est : appareil
Cl. Inventaire 70 35 997 X.

- Face latérale droite : appareil petit et irrégulier à lits très serrés de grès et de schiste amalgamés ; très peu de mortier (terre sèche).

A mi-hauteur, présence d'une rangée de trous de boulins couverts de schiste pourpre "en frise" (pigeonnier).
