FLECHATEL

PUNGERAIS (LA)

MANOIR

Ancien Manoir

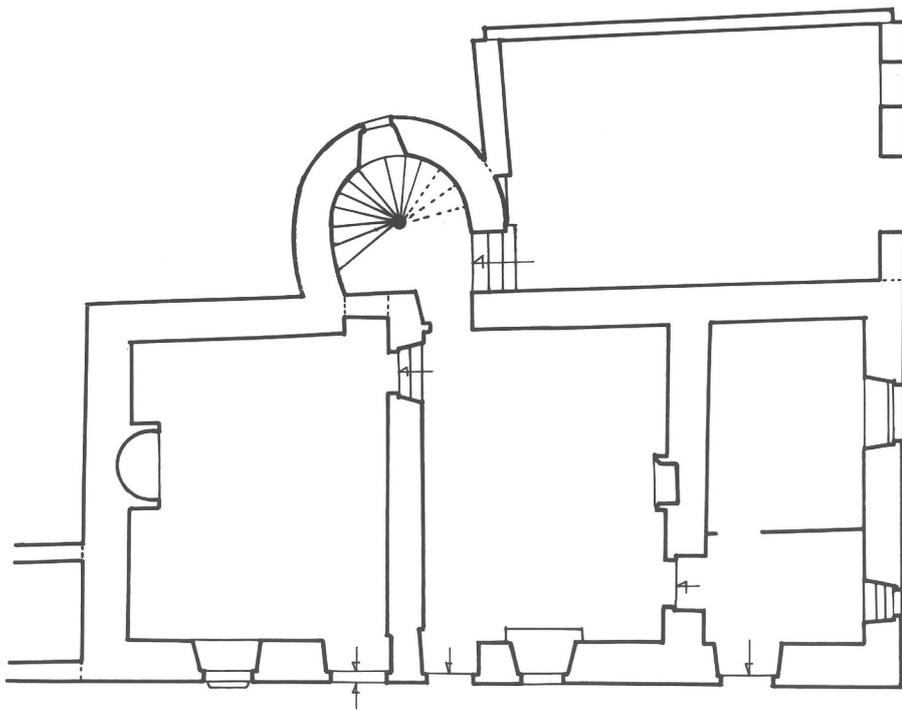
P1.1 Plan

Le plan de l'édifice d'aspect irrégulier est organisé autour d'une cellule de base aux éléments symétriques : les deux pièces d'habitation et la tourelle d'escalier. Le cellier au Nord est un élément secondaire et l'appentis au Nord-Ouest, un collage.

a) Les pièces d'habitation (au Sud et au Centre) de dimensions égales sont séparées par un mur de refend dans lequel une porte est pratiquée permettant ainsi la communication entre les deux. Deux marches compensent la différence de niveau.

Les autres ouvertures se disposent symétriquement par rapport au mur de refend : une porte d'entrée de part et d'autre en façade et une porte de communication avec la tourelle d'escalier de part et d'autre également. Celle du Sud est obturée. Les deux fenêtres de la façade sont de largeur différente et disposée asymétriquement par rapport aux portes, celle du centre étant plus rapprochée.

Ces deux pièces comportent une cheminée. Celle de la pièce centrale s'appuie contre le refend Nord, elle est axiale. Celle de la pièce Sud est adossée au mur latéral Sud, elle est désaxée à l'Ouest en raison de la fenêtre pratiquée dans cette face au deuxième niveau.

b) Le cellier Nord est subdivisé par une cloison transversale. Il communique avec l'extérieur et la pièce centrale. Deux fenêtres de largeur différente sont pratiquées dans le mur Nord.

c) L'appentis Ouest est un collage postérieur à la construction de l'édifice. Ses murs sont de faible épaisseur. Il s'ouvre au Nord par une large porte et une fenêtre et communique au Sud avec la tourelle d'escalier par un escalier de trois marches.

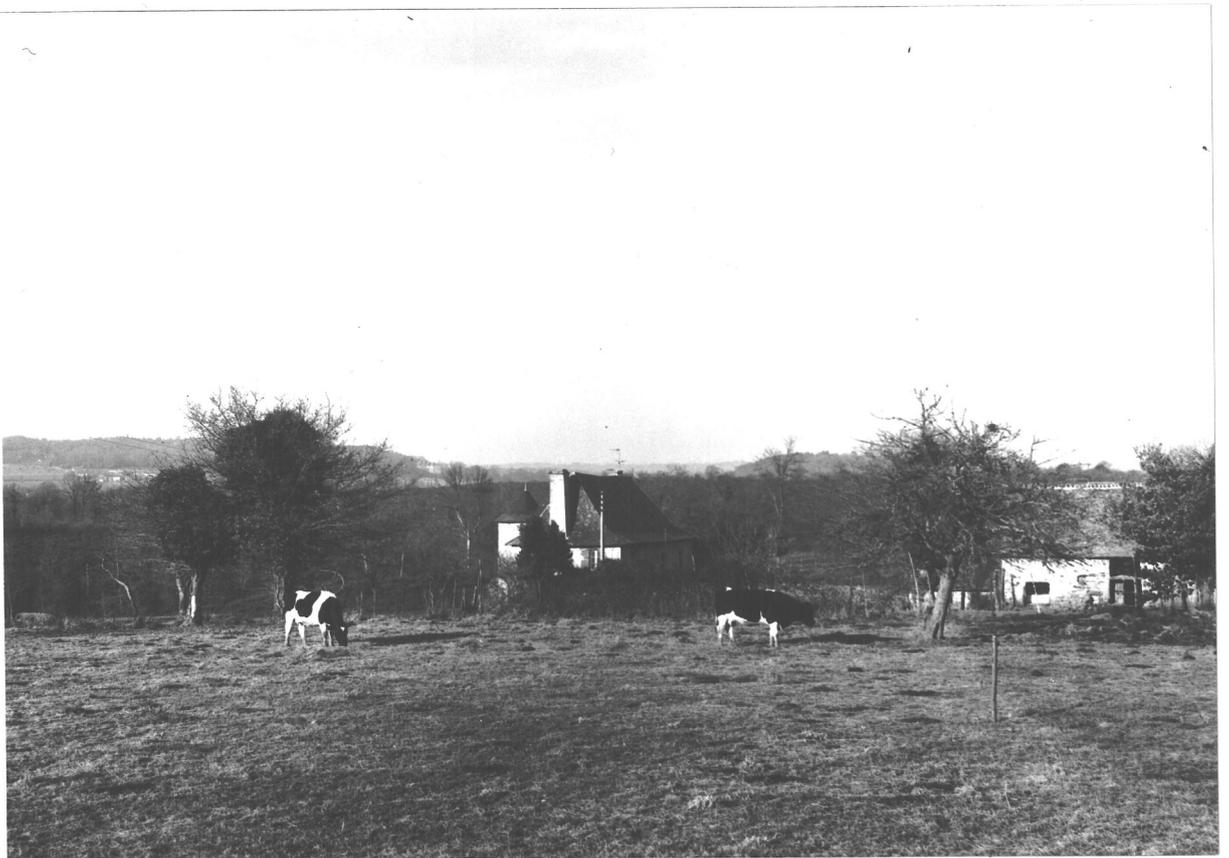
FIG.1 Vue de situation prise du Sud

Le manoir de la Pungerais est situé à 1 kilomètre au Sud-Sud-Ouest du bourg sur le versant Sud d'une petite vallée dont le ruisseau se jette dans la Vilaine distante de quelques centaines de mètres. Le château de Trélan n'est éloigné que de 0,500 kilomètre et la limite Nord du bois qui l'entoure est visible du manoir.

Au Nord-Ouest, la vue s'étend jusqu'au versant boisé Est de la vallée de la Vilaine.

Des prairies et quelques landes au Nord entourent immédiatement l'édifice.

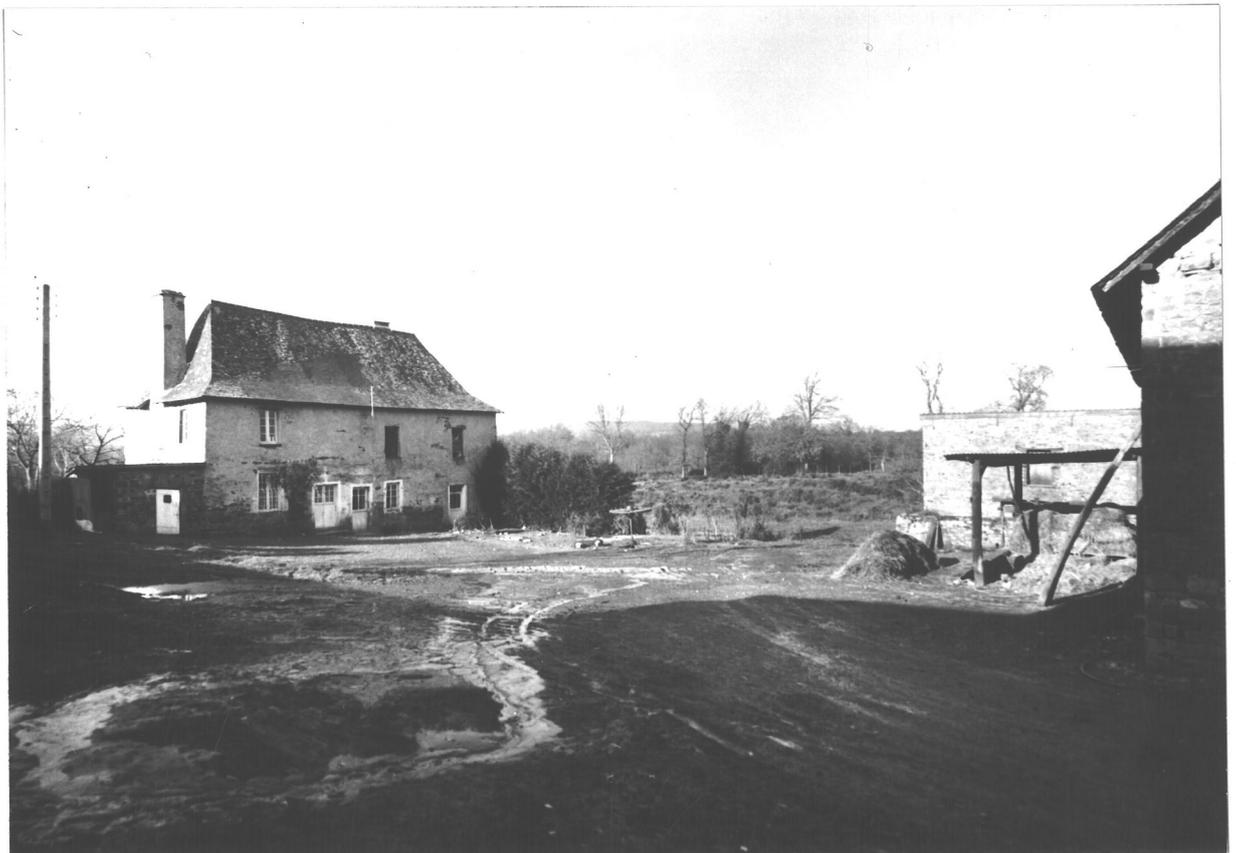
FIG.2 Vue prise du Sud-Est

L'édifice est situé au Nord Ouest d'une cour en pente légère fermée - à l'Ouest outre le manoir, par un appentis de construction récente dans lequel est ménagé un puits et par un four à voûte de brique, - au Sud, par un mur de pierre haut de deux mètres qui sépare la cour du jardin potager, - au Sud-Est et à l'Est par des bâtiments de construction récente servant de porcherie, - au Nord par une haie d'arbustes très clairsemée.

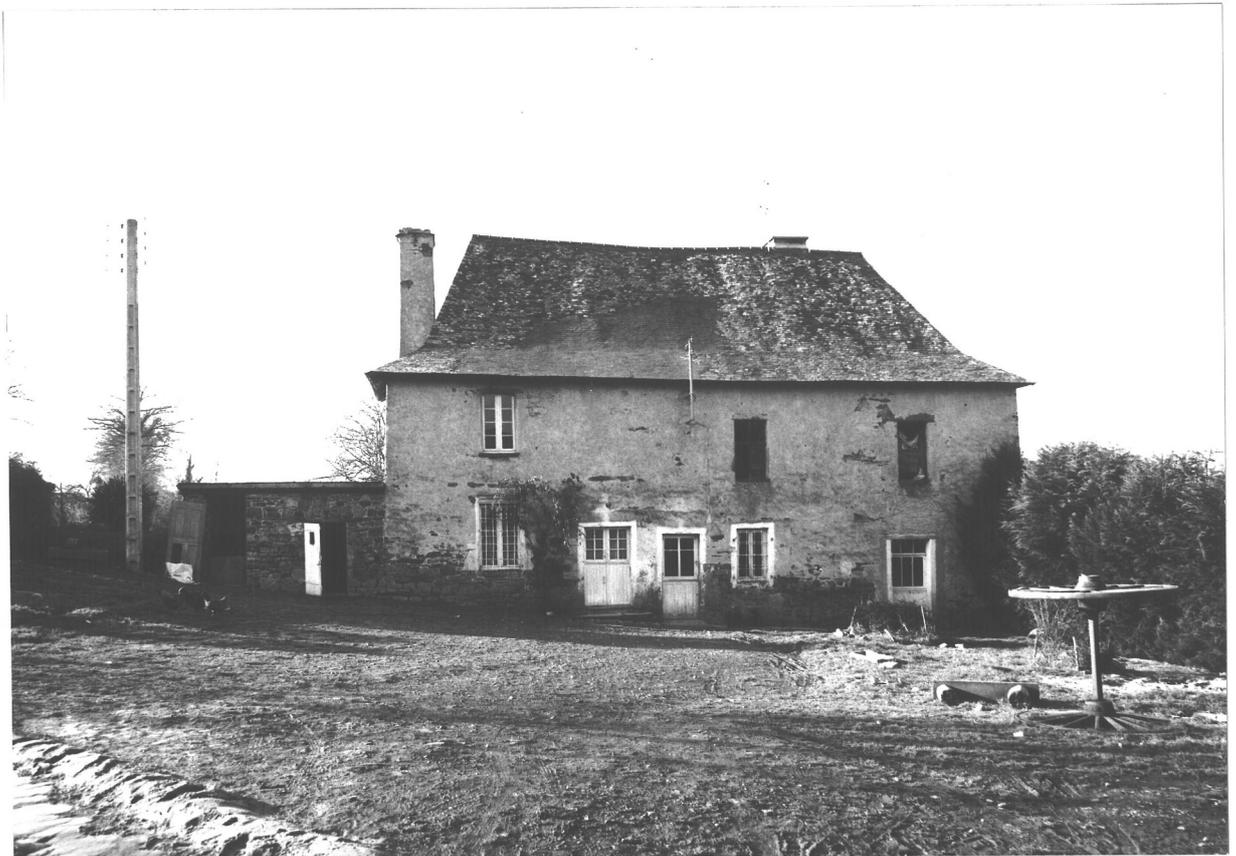
FIG.3 Facade Est : vue generale

Façade irrégulière; cette irrégularité est en partie due à la dénivellation du terrain qui entraîne des différences de niveau entre les ouvertures; elle est également due à la disposition des portes indépendamment des fenêtres qui, elles, sont réparties en trois travées.

Elle est entièrement recouverte d'un crépi détérioré dans sa partie inférieure.

La façade s'organise ainsi de gauche à droite :

- une travée à deux niveaux de fenêtres rectangulaires, de dimensions différentes :

- une travée médiane (décentrée vers la droite, le mur de refend n'étant pas au centre du bâtiment) à deux niveaux de fenêtres rectangulaires à linteau et appui en schiste bleu et jambages de grès. La fenêtre du premier niveau est protégée par une grille (Cf sous-dossier), une pièce de bois est encastrée au-dessus du linteau de celle-ci.

- une dernière travée de deux ouvertures; l'ouverture au premier niveau est actuellement une porte aménagée ou refaite récemment.

La fenêtre du deuxième niveau à jambages de grès rose et blanc, chanfreinés, possède un linteau et un appui de schiste bleu.

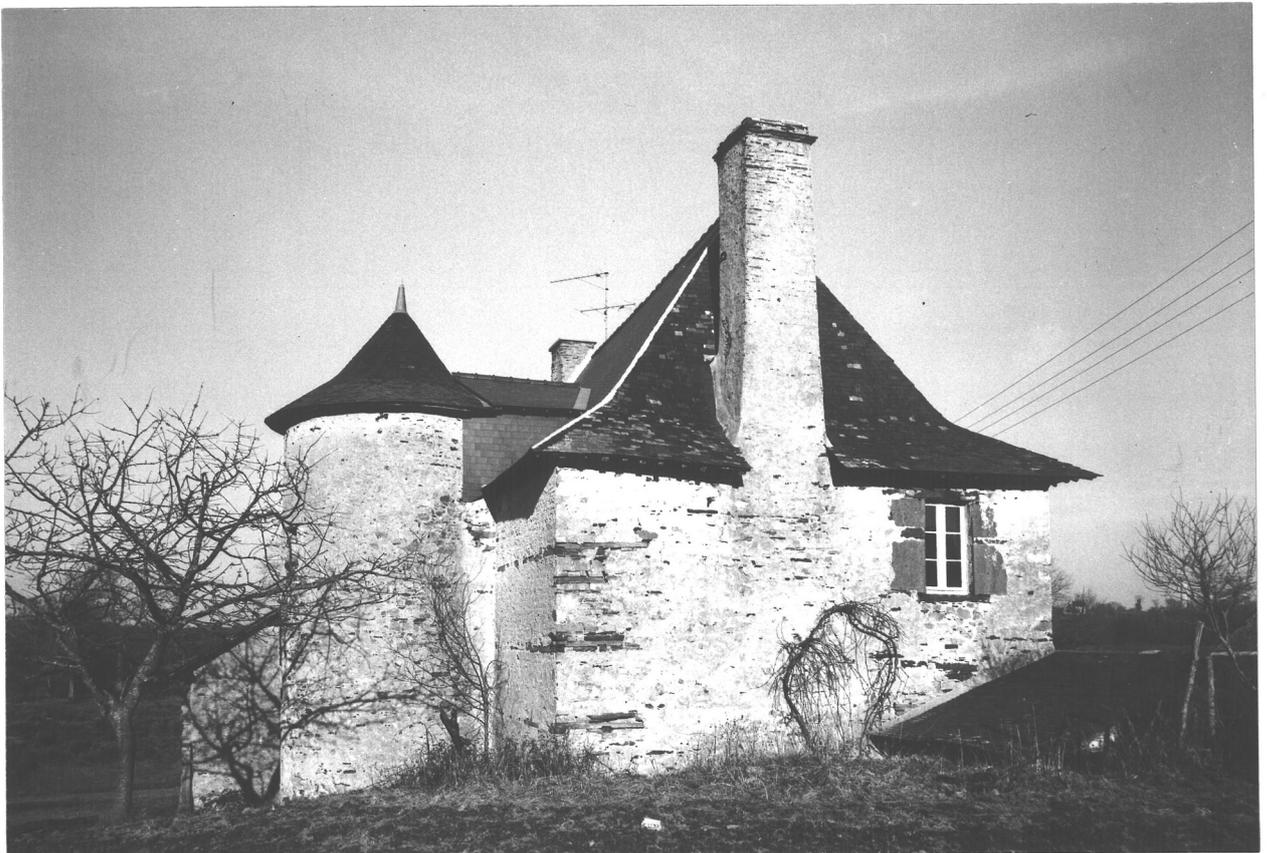
FIG.4 Elevation Sud

L'ensemble de cette face est en fait constitué par la face latérale de l'appentis postérieur, plus profond que la tour, par le "profil" de la tour, hors oeuvre et le mur latéral gauche du corps principal.

Celui-ci, de faible hauteur, en raison de la forte déclivité du terrain est ouvert par une fenêtre rectangulaire, avec un très faible entraxe supérieur à encadrement formé de gros blocs de schiste violet (traces de grilles : 4 noeuds scellés).

Au nu du mur et dans l'axe de celui-ci, la souche de cheminée passante interrompt la ligne du toit et prolonge visuellement le mur de la façade (toit à croupes).

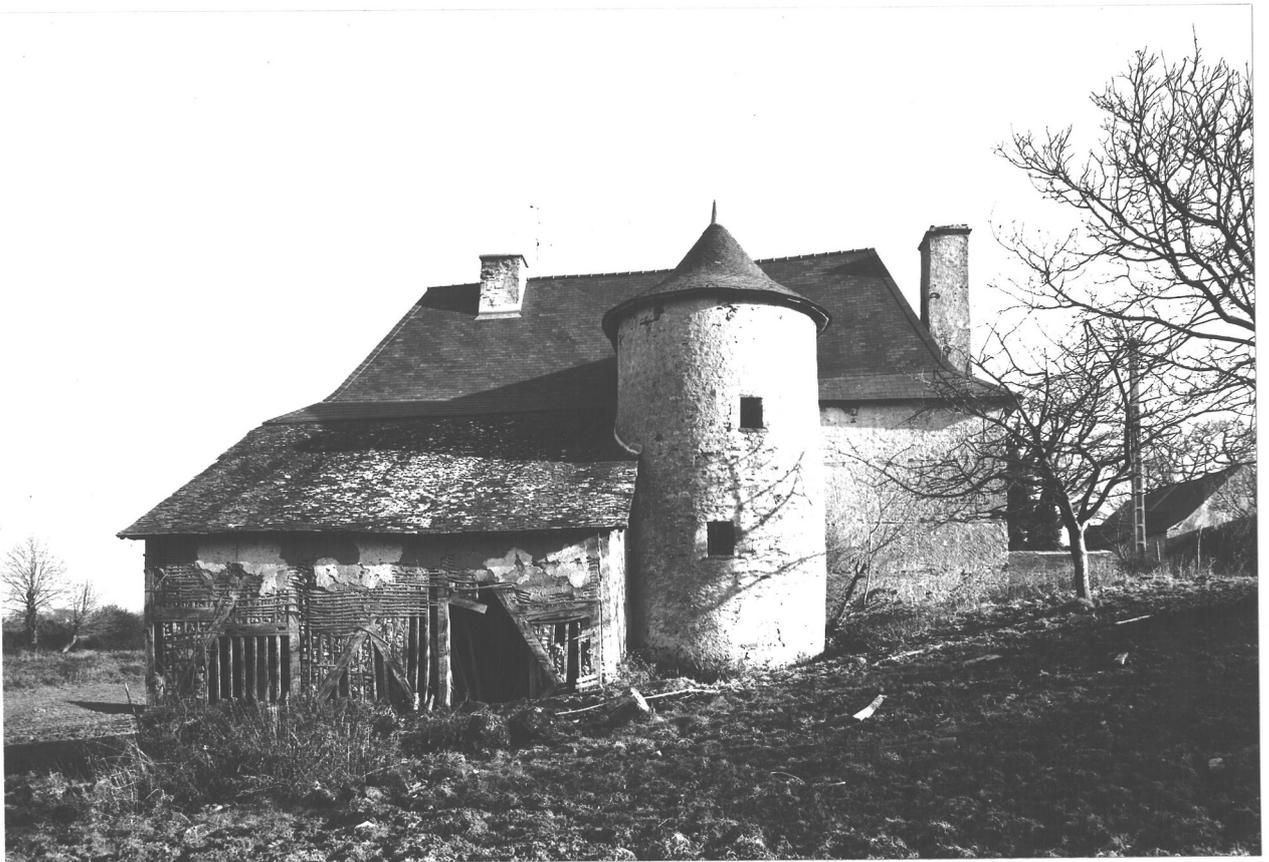
FIG.5 Elevation Ouest

Façade hétérogène, formée de trois éléments distincts, à gauche d'un mur en appentis adossé au mur postérieur du bâtiment proprement dit, au milieu d'une tour en hors oeuvre, circulaire, actuellement accolée (le pénétrant même) à cet appentis, et enfin à droite d'un mur postérieur du bâtiment.

L'appentis dans un état de délabrement assez avancé (cf cliché n° 5) est ouvert à droite d'une porte rectangulaire à encadrement de bois; le mur latéral droit de cet appentis est aveugle.

La tour, plus haute que le mur du bâtiment est ouverte de deux petites fenêtres rectangulaires à linteau et appui de schiste et jambages de grès rose; la fenêtre du premier niveau est dans l'axe de la tour, celle du deuxième niveau est décentrée vers la droite (suivant le sens de rotation de l'escalier).

Le mur du bâtiment , à droite, est aveugle; sous le crépi en mauvais état apparaissent à deux niveaux des pièces de bois, encastrées horizontalement.

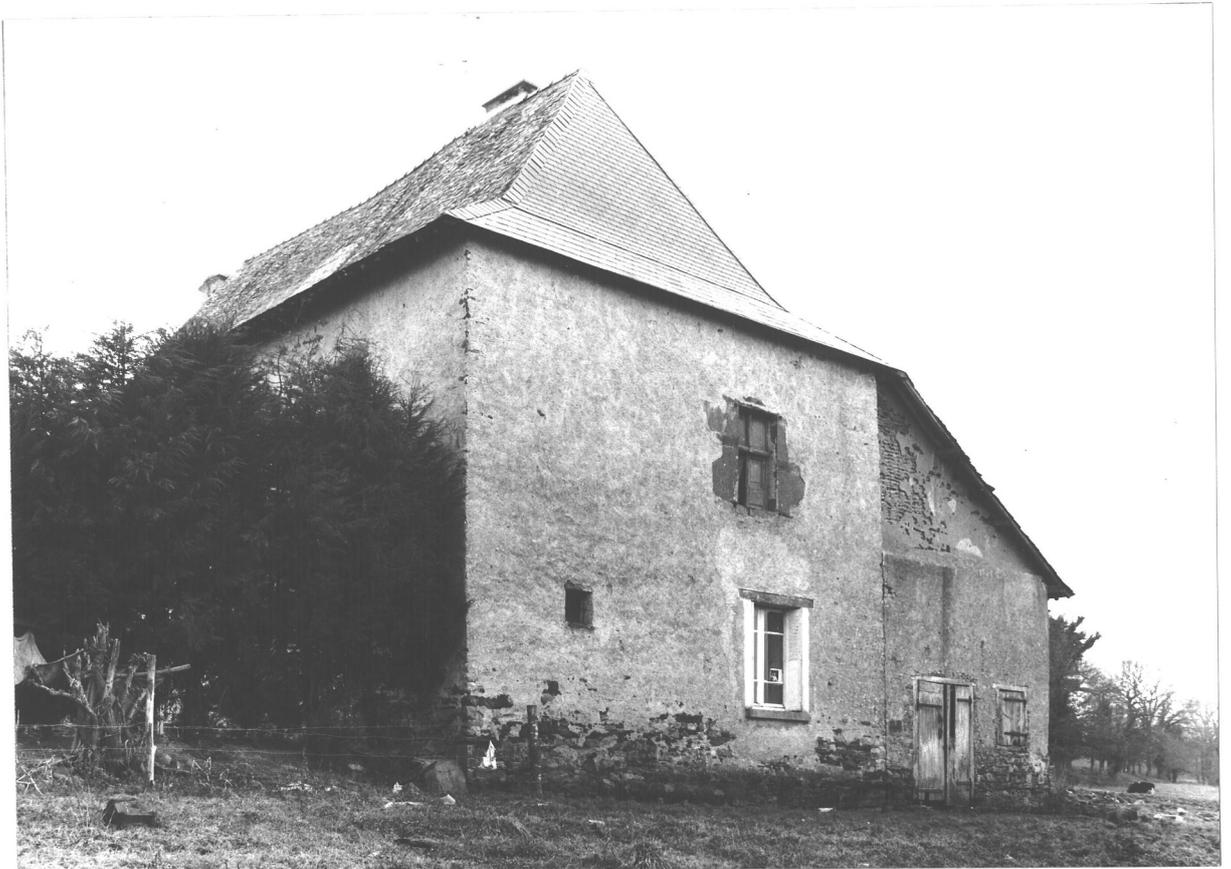
FIG. 7 Vue Nord-Est

Mur crépi, percé irrégulièrement

- * au premier niveau à gauche d'une petite fenêtre carrée à linteau et appui en bois, protégée par une grille, et, d'une large fenêtre à encadrement très récent;

- * au deuxième niveau d'une fenêtre décentrée vers la droite, rectangulaire à encadrement de schiste violet (traces d'une grille disparue : deux noeuds encastrés de part et d'autre des jambages).

A droite de ce mur rectangulaire en accolé un mur en demi-pignon en mauvais état avec une reprise à mi-hauteur (toute la partie supérieure triangulaire est en retrait sur le reste; elle est faite de lattis et crépis - Cf. matériaux) Ce mur est ouvert au rez-de-chaussée à gauche, d'une large porte à encadrement de bois et à droite d'une fenêtre carrée de même type.

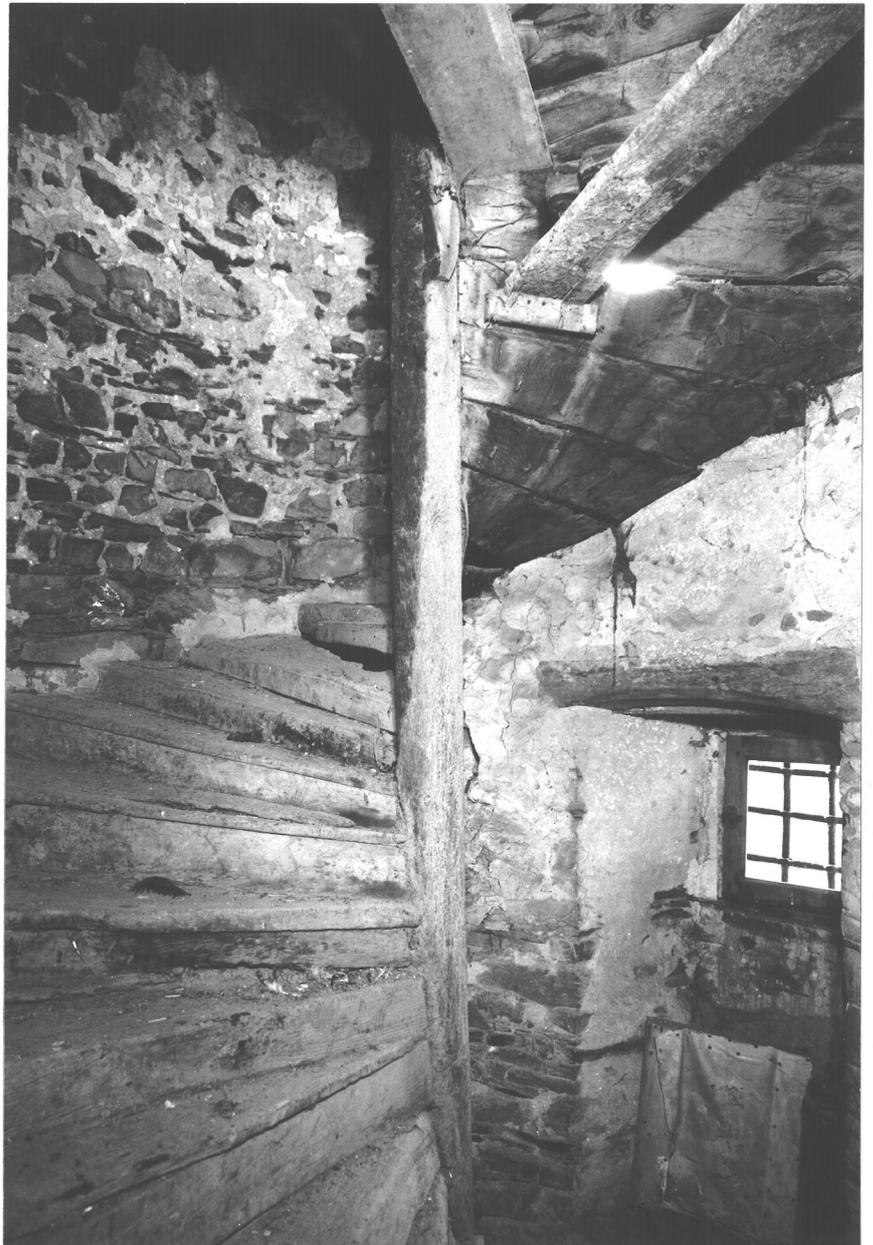
FIG.8 Escalier : vue generale

L'escalier de la tourelle est à deux révolutions sans palier à l'étage. Il est éclairé par deux fenêtres à l'Ouest situées à mi-étage. Celle qui correspond au premier demi-étage est à ébrasement biais et allège, celle du deuxième demi-étage est à simple ébrasement biais.

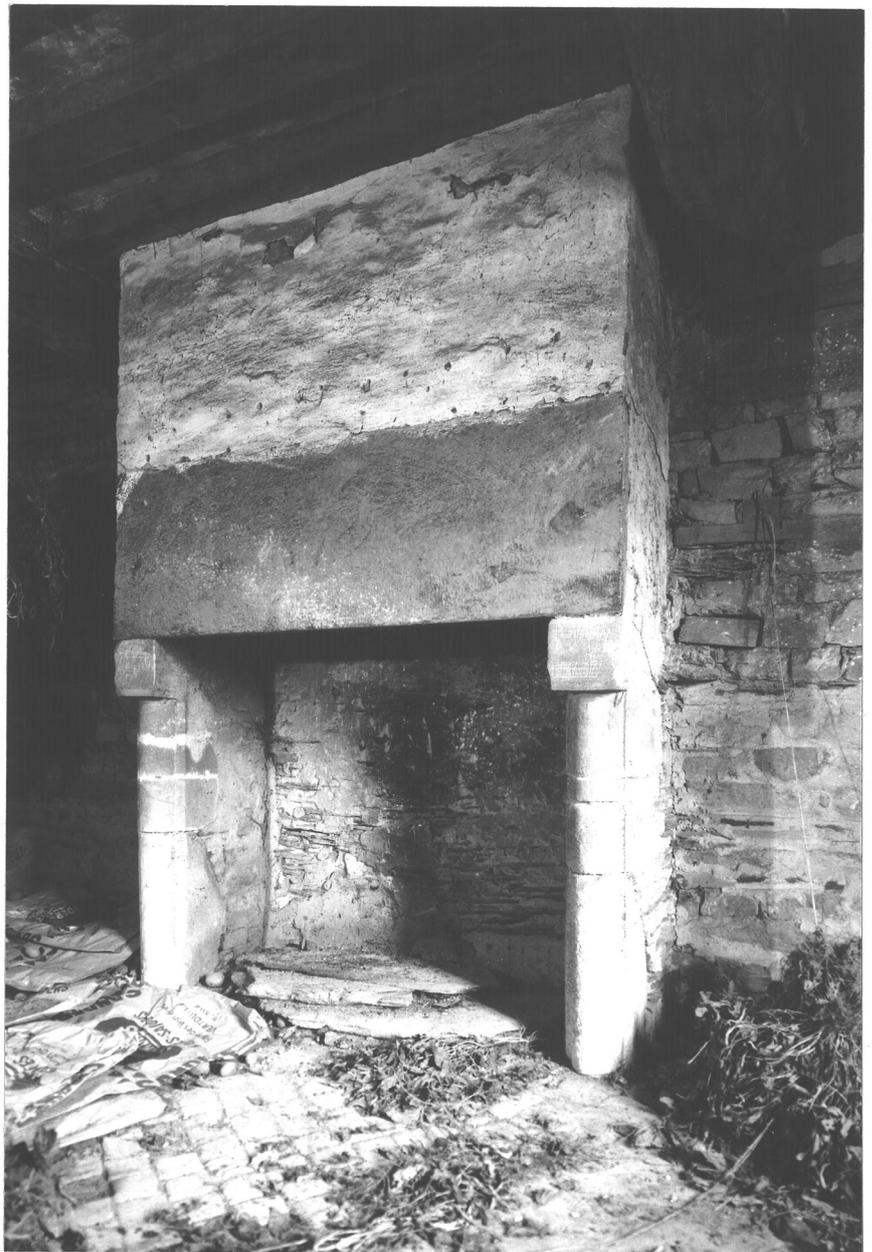
FIG. 10 Etage : cheminee

Les quatre pièces Sud (rez-de-chaussée plus étage) sont des pièces d'habitation munies de cheminées adossées au mur latéral gauche et à la face Sud du mur de refend Nord.

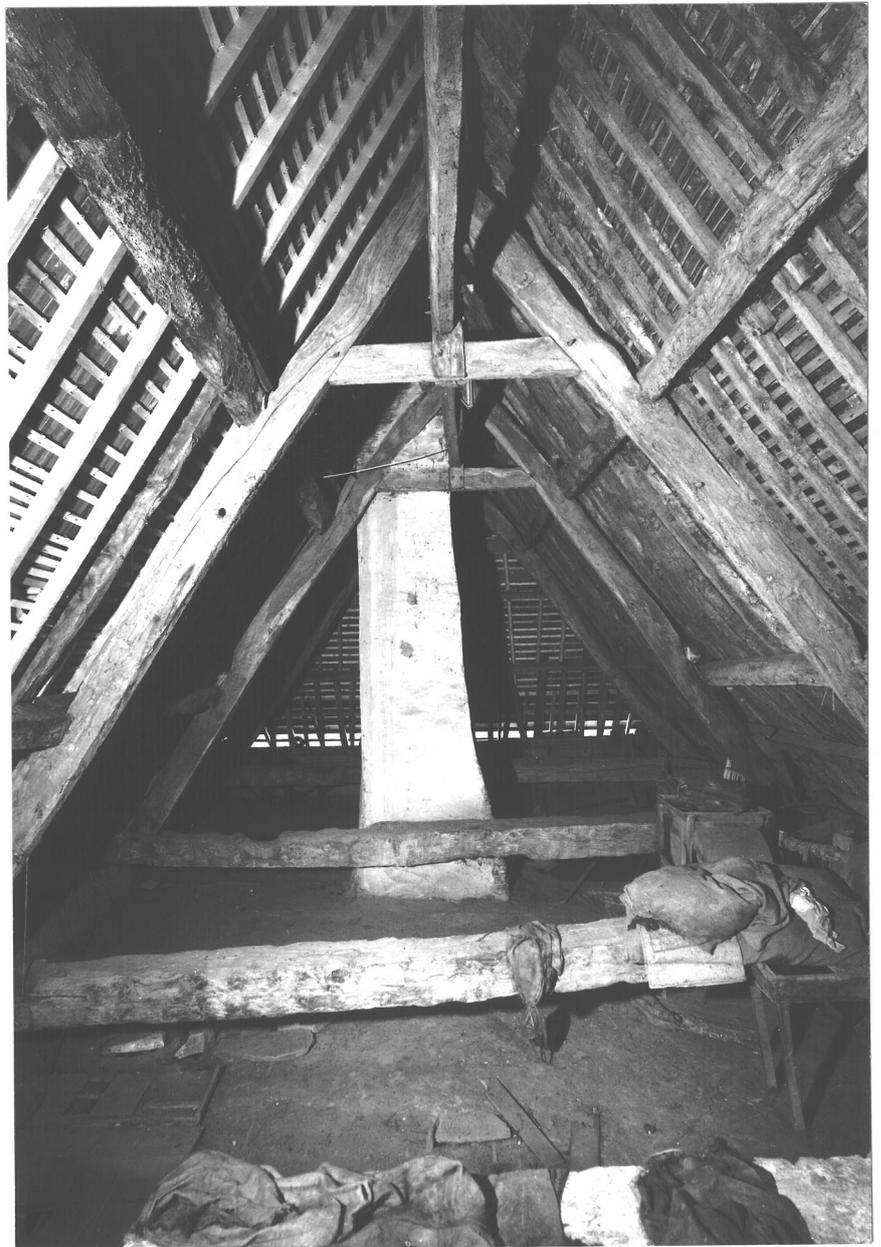
FIG. 11 Comble : vue Sud-Nord

Charpente à cinq fermes à entrails, entrails retroussés et poinçons moisants.

Les arbalétriers s'embranchent sur les entrails qui reposent directement sur les bahuts des murs goutterots.

L'étré sillonnement longitudinal est assuré par une sous-faitière et des goussets.

Assemblages par tenons et mortaises, chevillés. L'assemblage des pannes et des arbalétriers est à mi-bois.

Les chevrons et coyaux ont été remplacés récemment sur le versant Ouest la croupe Nord et dans le comble qui relie la tourelle au corps principal.
