MAINTENIAC

CHATEAU

HISTORIQUE ET CONCLUSIONS: EDIFICE 17E SIECLE; CHAPELLE CONSTRUITE EN 1671; CORPS DE LOGIS REMANIE (ESCALIER EXTERIEUR, DECOR INTERIEUR) ET AGRANDI (CORPS SECONDAIRE NORD) 1ERE MOITIE 19E SIECLE (VERS 1828)

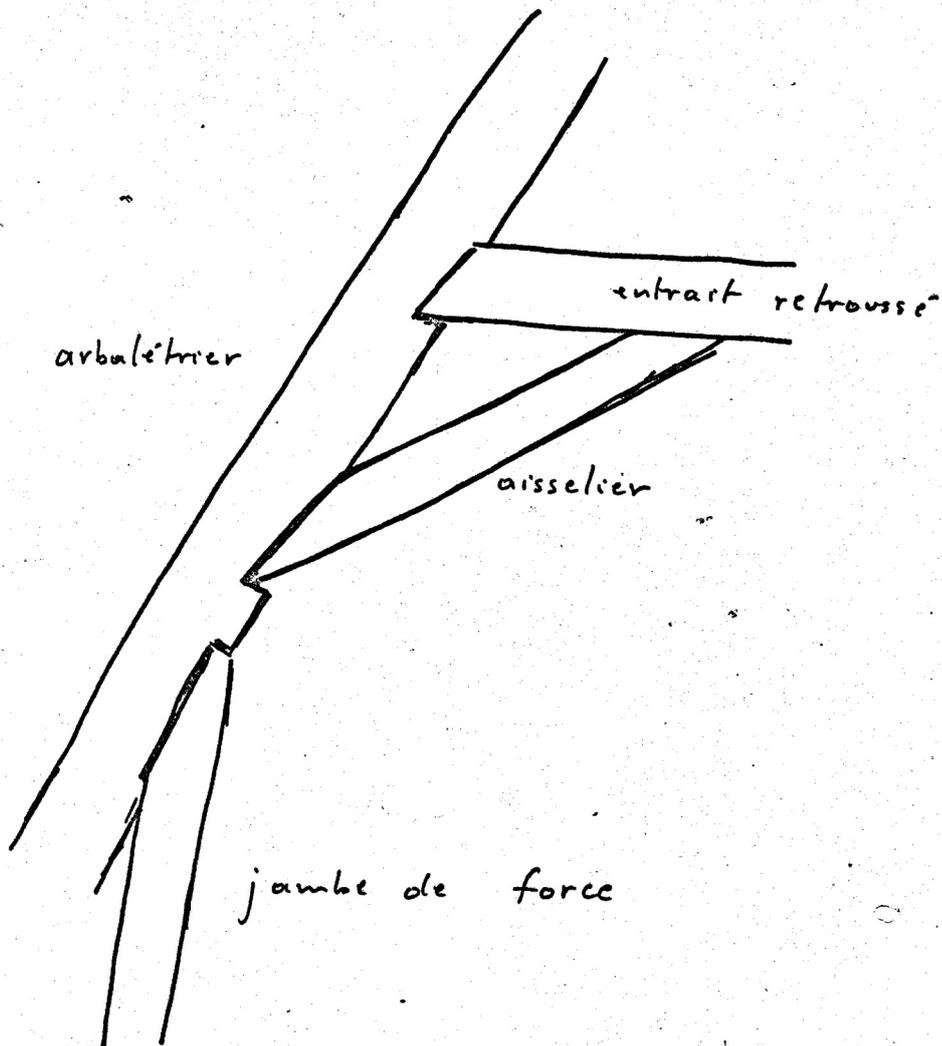
Dépendance Nord - Ouest :
étable - écuries - remise

croquis de charpente : détail d'assemblages

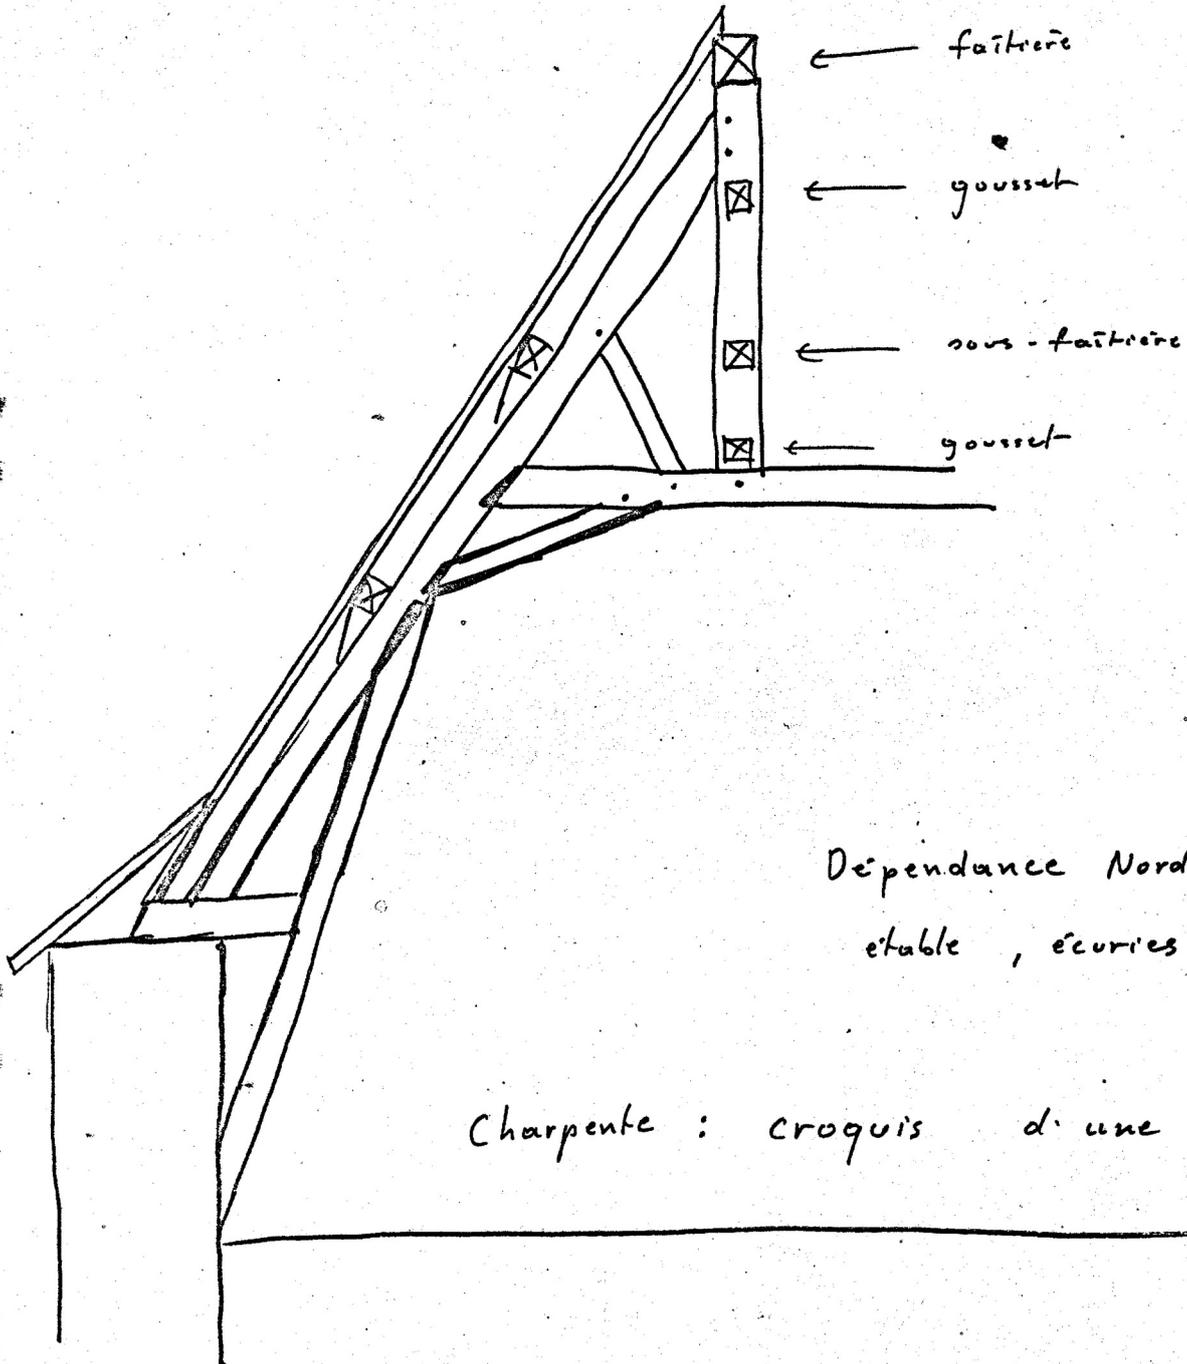
Dépendance Nord - Ouest ;
étable , écuries , remise

Charpente : croquis d'une ferme

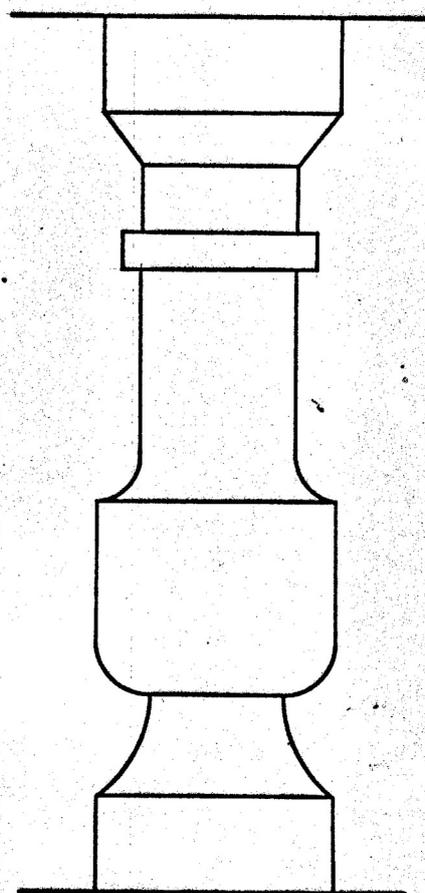
PERRON PRINCIPAL : Profil d'un balustre

- Poteaux, main courante et balustres appareillés par simple collage. Balustres à profil sec, de 58 centimètres de hauteur (cf photo n° 23) (cf annexe 2).

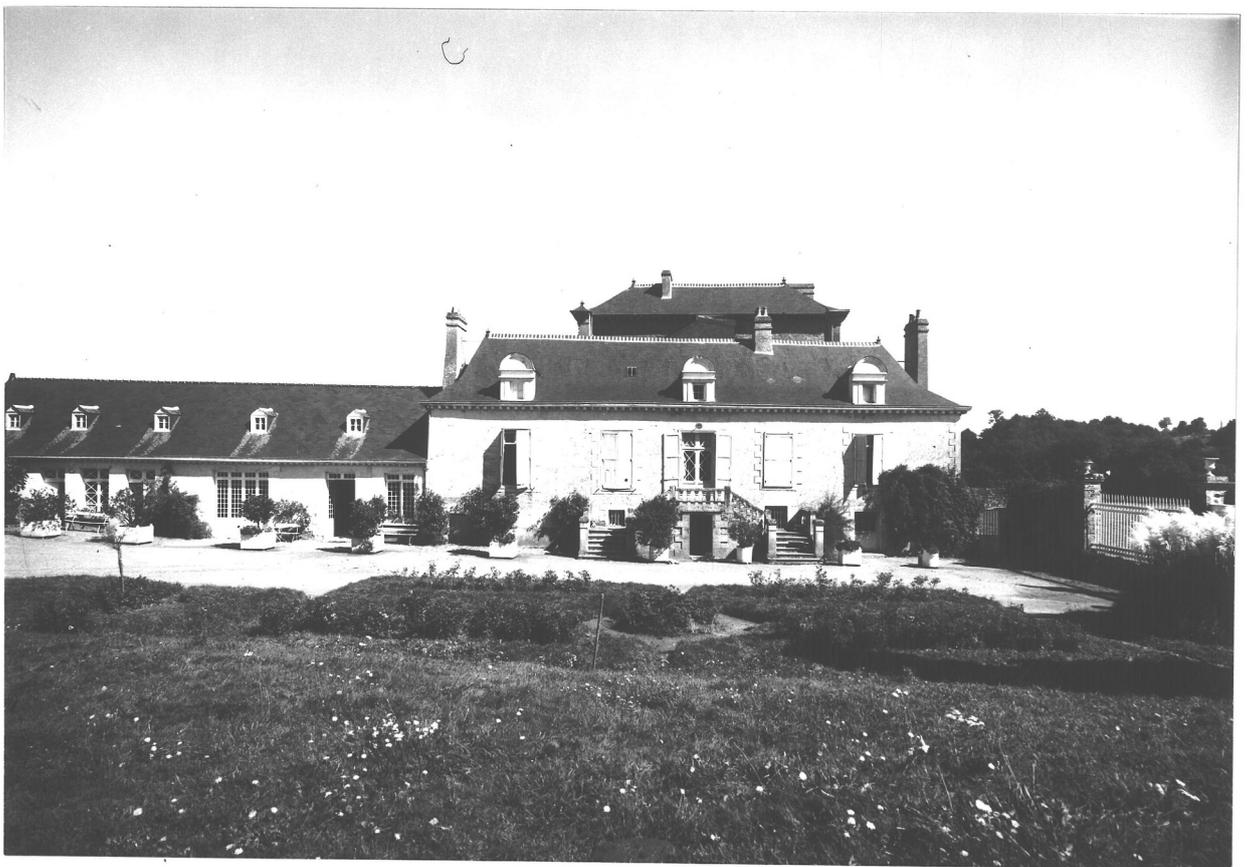
FIG. 23 Facade principale : detail,
perron
Cl. Inv. Artur 70 35 717 V

Perrons :-à deux double volées sur bahut maçonné (face antérieure crépie) dans lequel est ménagé une porte à jambages harpés.

- Marches monolithes à nez profilé.
