EGLISE PAROISSIALE

SAINT DONATIEN ET SAINT ROGATIEN

Eglise St Donatien et St Rogatien (1)

35 POIGNÉ
 Eglise paroissiale
Plan de situation des objets mobiliers

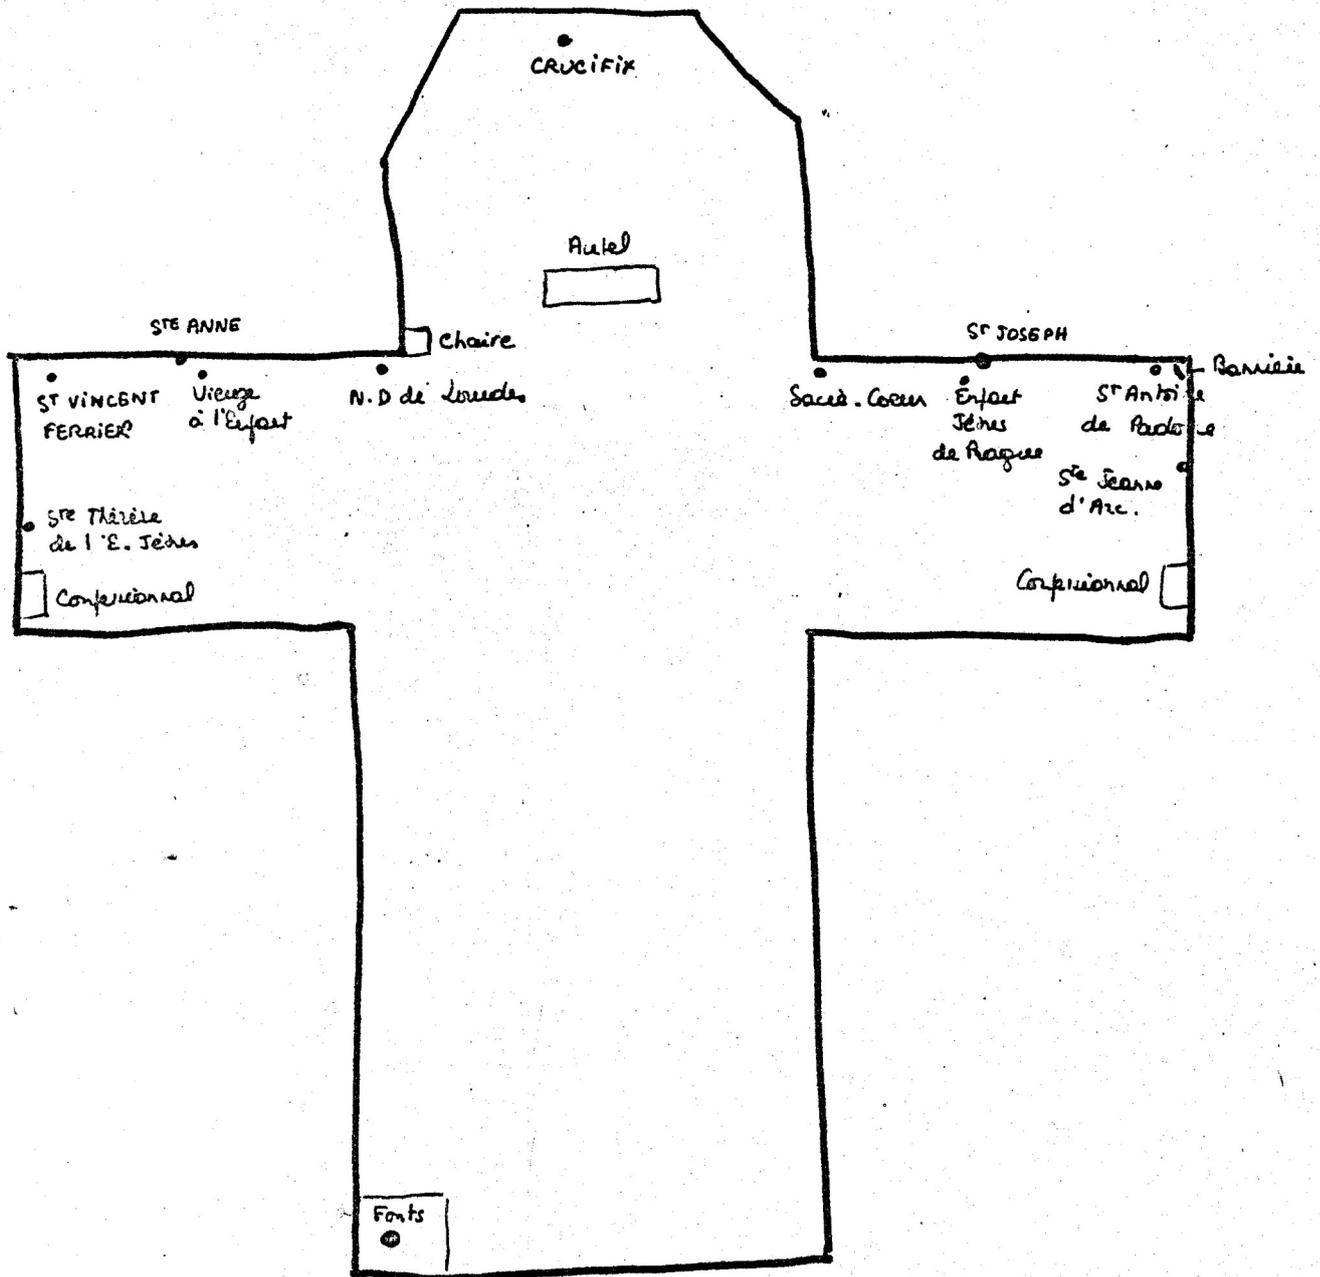
- en majuscule : objets mobiliers étudiés
- en minuscule : " " " " non étudiés
