POLIGNE

GAUTRAIS(LA)

FERME

HABITAT RURAL : LA GAUTRAIS.

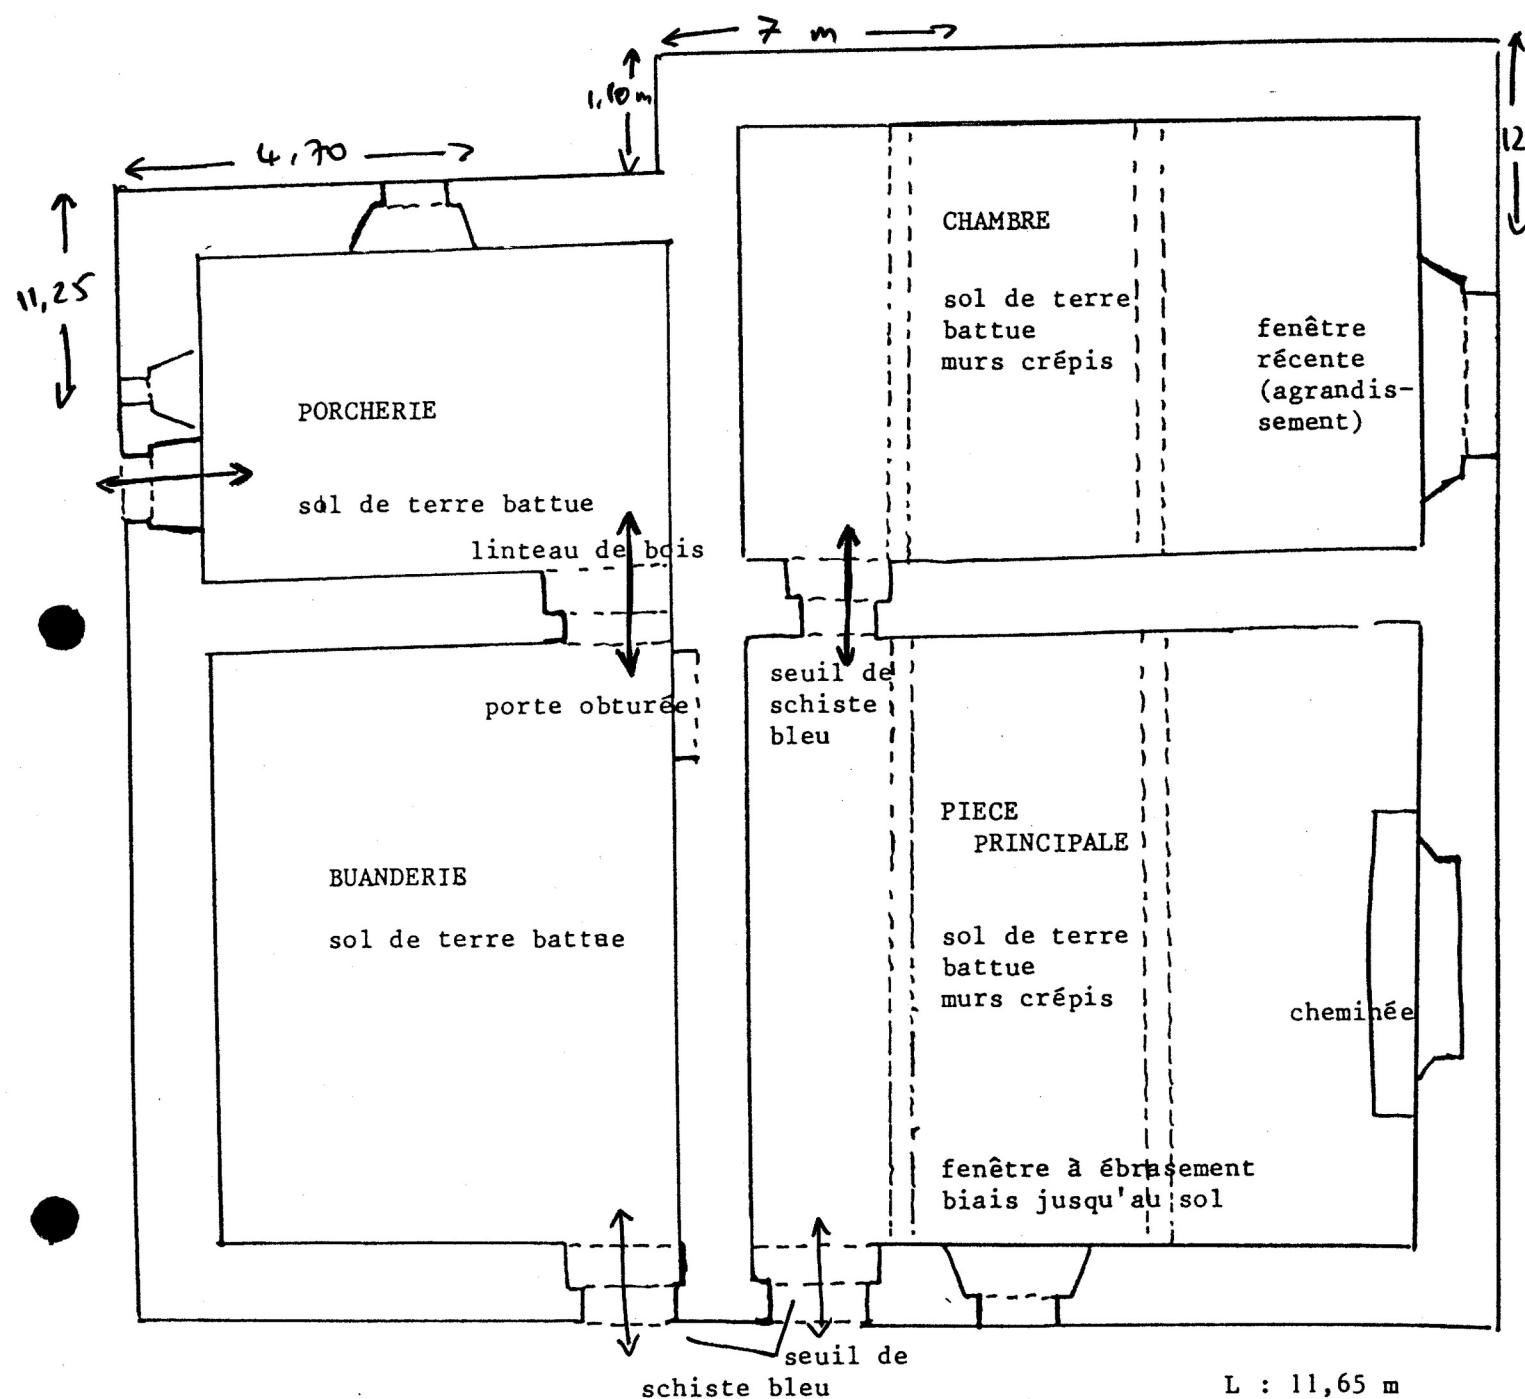
Plan du Rez de Chaussée

Actuellement la partie Ouest du bâtiment sert de pièce d'habitation tandis que celle de l'Ouest est réservée aux usages domestiques et professionnels. Ces deux parties sont complètement indépendantes (porte de communication obturée).

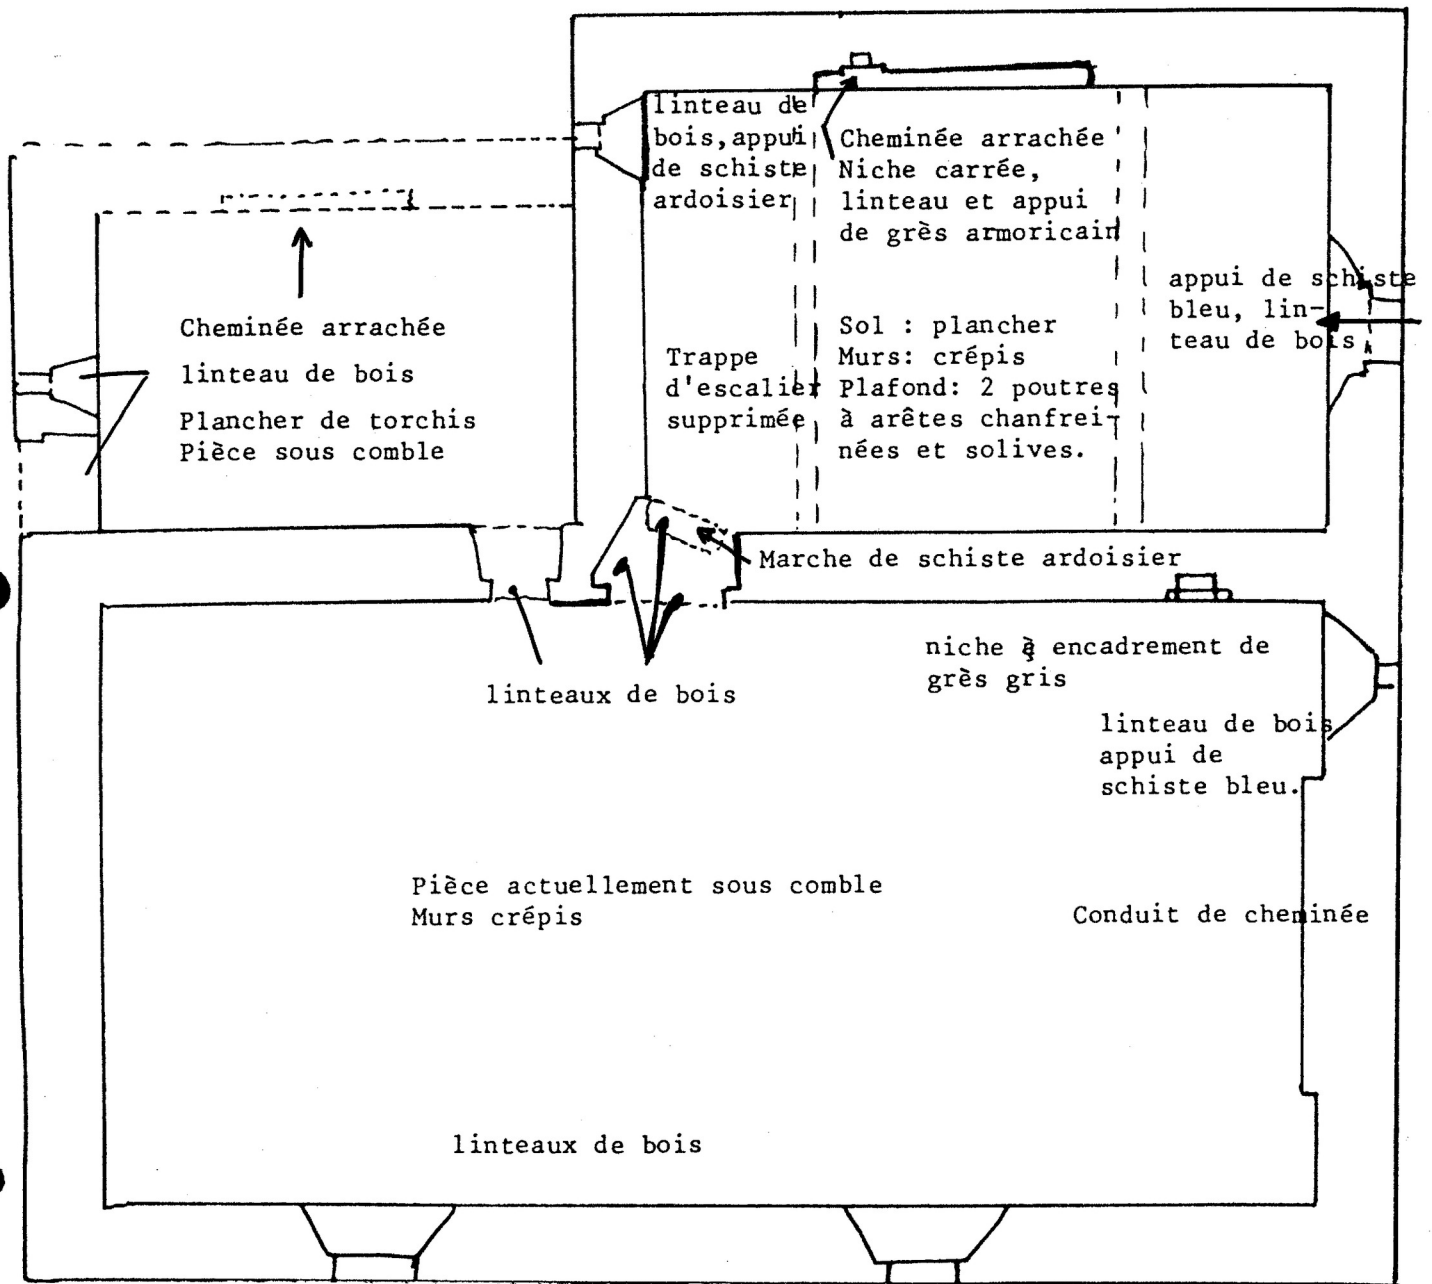
Plan du 1er étage

NB . La porte ouest du mur Nord donnant de la pièce principale Sud sur l'appentis Nord-Ouest, ouvre actuellement sur le vide, le plancher de l'appentis étant d'environ 1,50m plus bas que celui de la pièce Sud. Il peut y avoir eu une tour d'escalier, ceci est supposable en raison de l'importance de l'édifice et la forme de la porte Est de ce même mur. Le seul accès actuel à ces pièces est une échelle extérieure, par la gerbière de la pièce Nord-Est (mur Est)

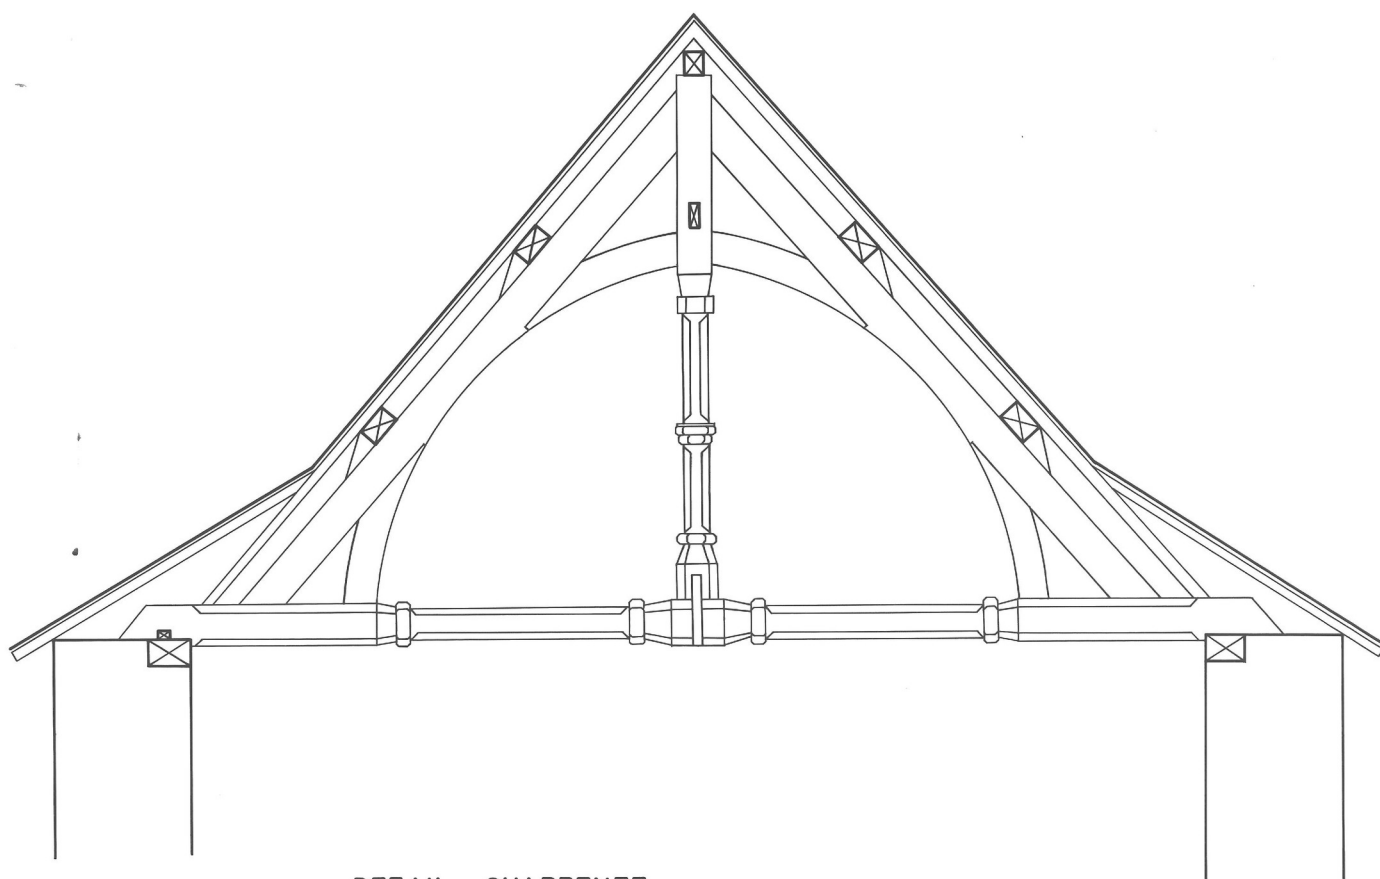
Pl.1 Charpente

DETAIL CHARPENTE

Ce bâtiment est remarquable par son homogénéité et par la ~~qualité de la~~ qualité de la charpente du corps principal. La ferme de charpente à entrain et poinçon bagués est exceptionnelle et suffit pour exiger la plus grande vigilance lors d'un éventuel remaniement de ce bâtiment.

La ferme de la Gautrais est vraisemblablement une ancienne métairie dont la construction remonte à la fin du XVI ème siècle ou au début du XVII ème. Elle présente en effet des caractères issus de la tradition médiévale comme la charpente en arceau à poinçon et entrain bagués et la grille scellée en façade dont les nœuds d'attache sont encore visibles sur le chambranle de la fenêtre du premier niveau.

Il est à noter que la ferme en arceau de la charpente est la plus ouvragée parmi celles de ce type rencontrées dans le canton.
