~~CHATEAU~~ TANOIR

Établi en 1982 par LE LOUARN

HISTORIQUE ET CONCLUSIONS: EDIFICE 2E MOITIE 15E SIECLE; REMANIE AU DEBUT 20E SIECLE (BAIES)

LAUNAY-BAZOUIN

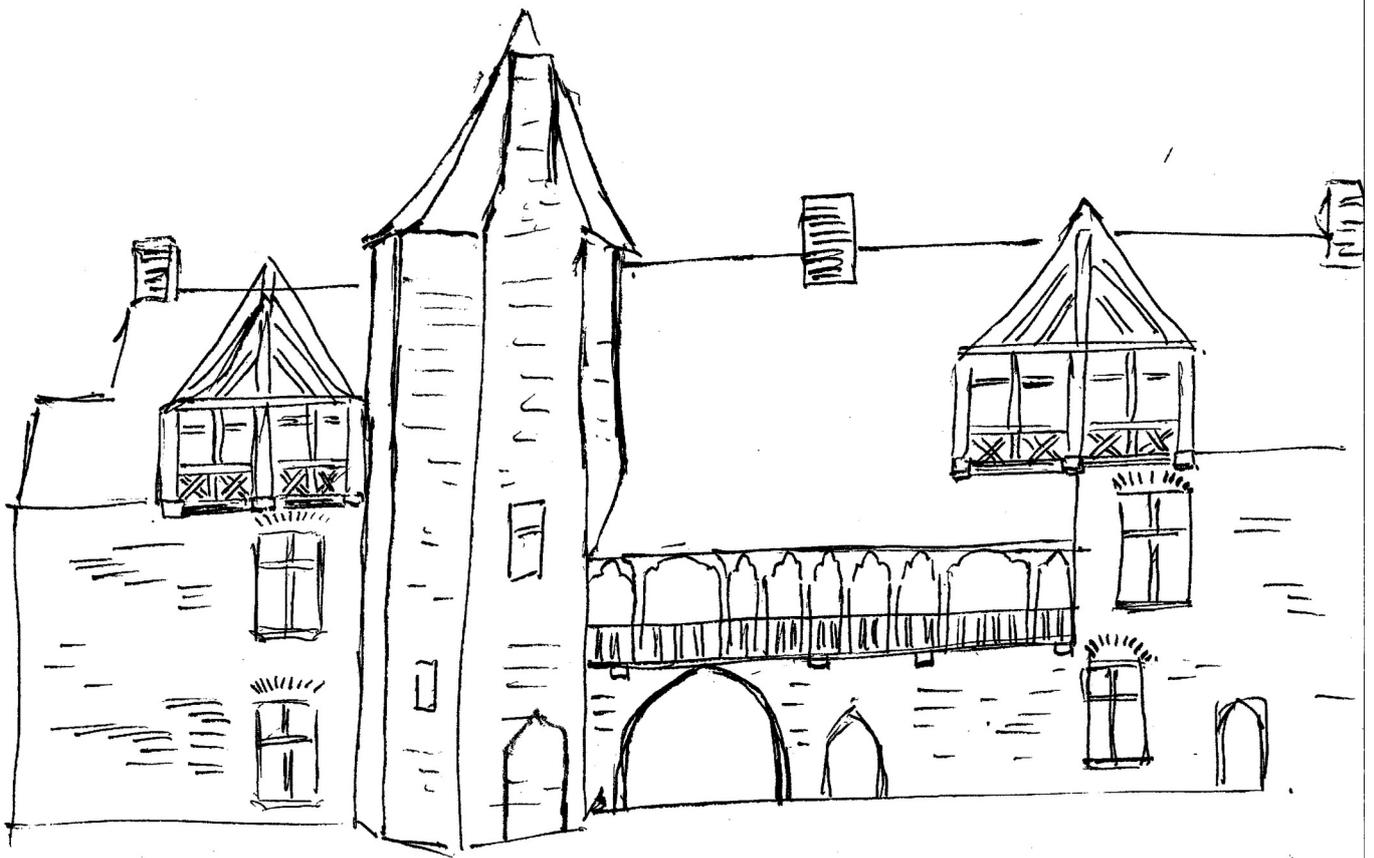
Restitution de l'état ancien
côté cour ? avec les grandes
lucarnes en pan de bois

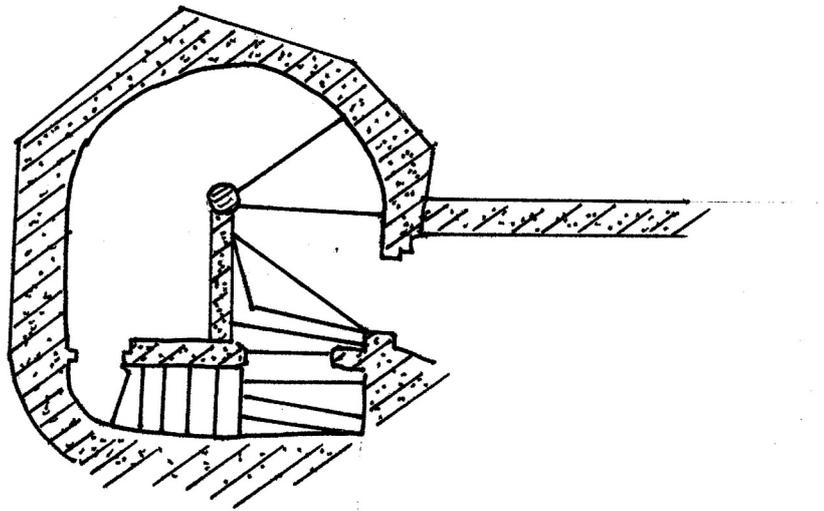
Plan de la tourelle d'escalier
au dernier niveau : départ de
l'escalier secondaire.

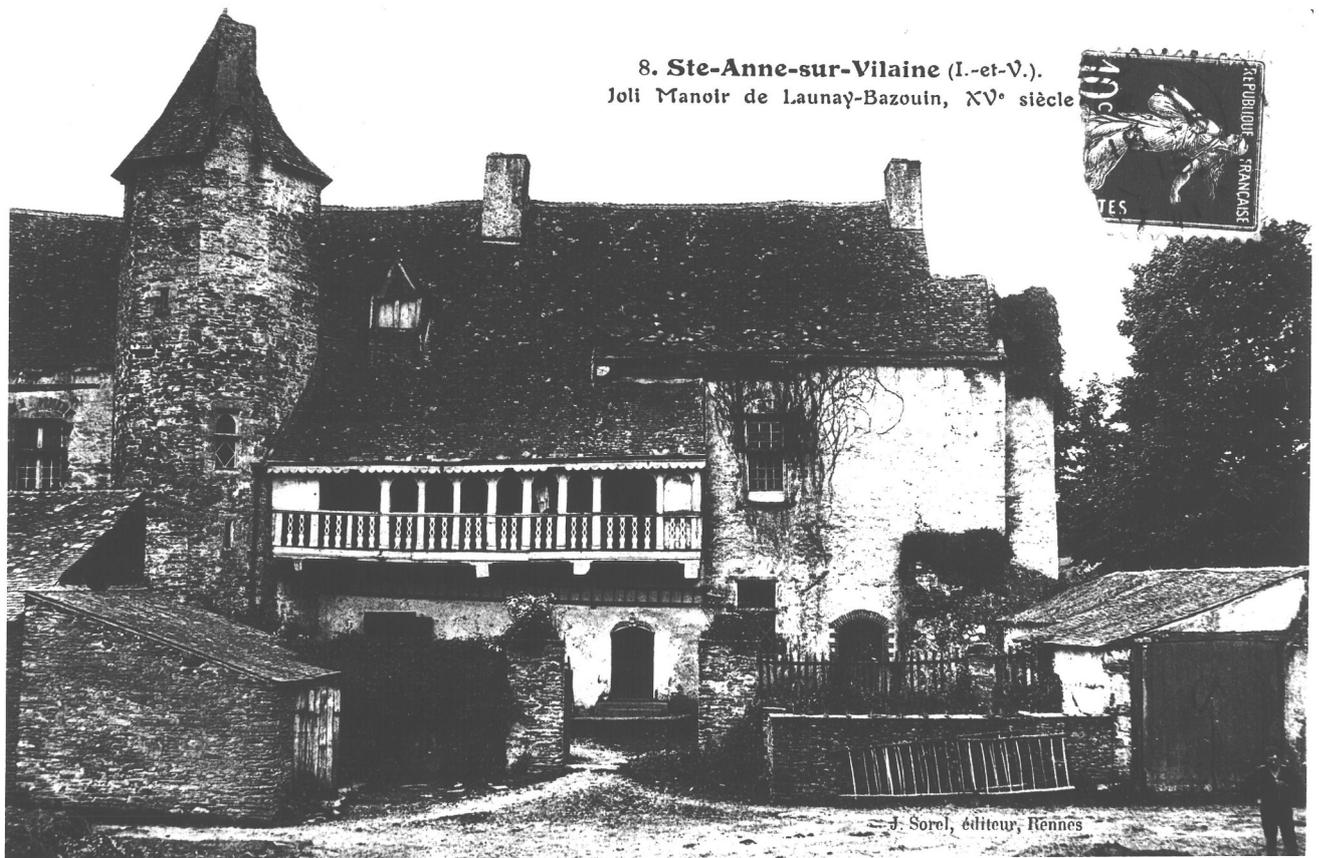
Doc.1

Doc. Façade principale

Vue de l'élévation Nord

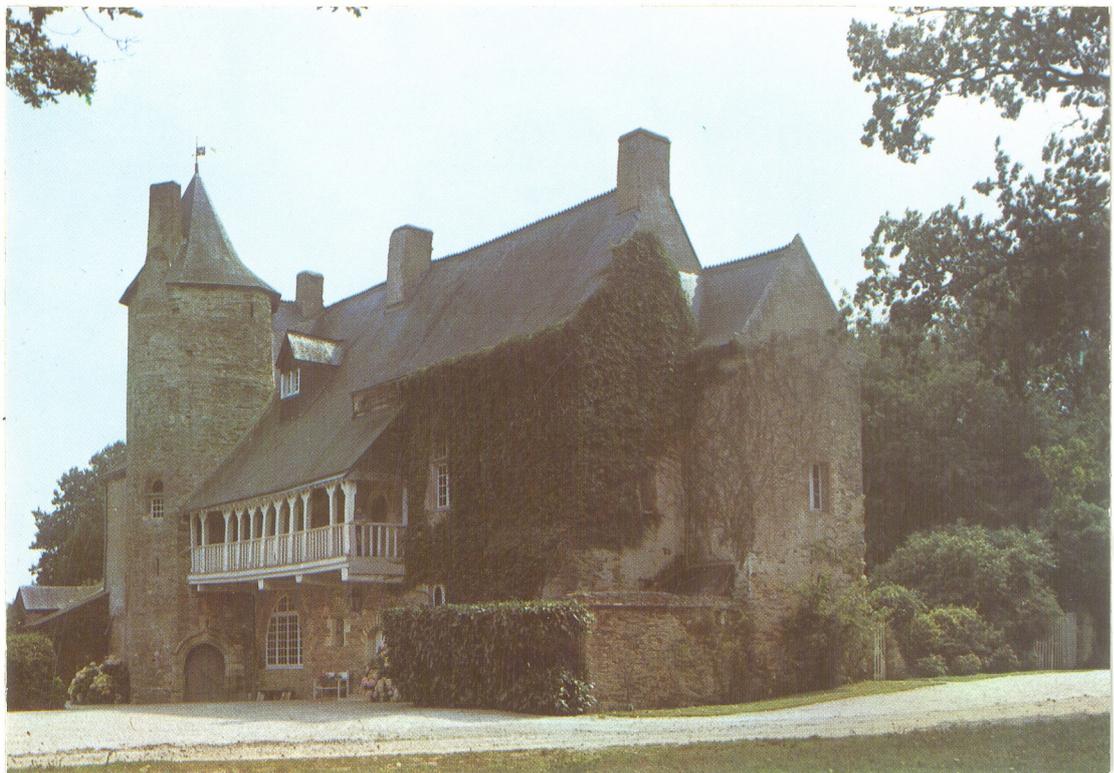
Doc.2

Vue de l'élévation Sud

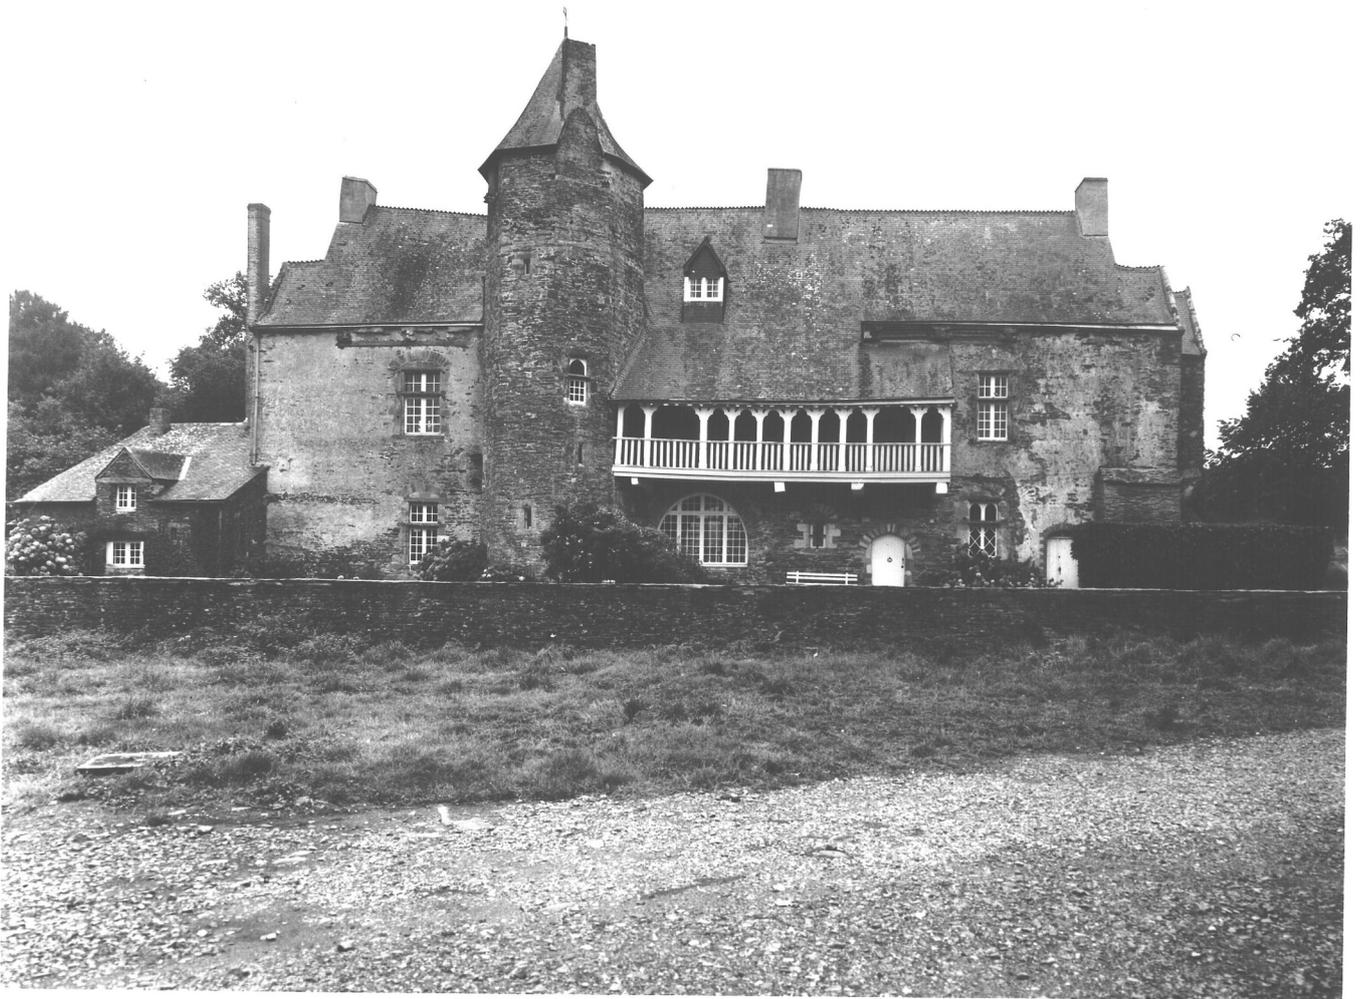
Fig.3

Vue de l'élévation Nord prise du
Nord-Ouest

- Elévation principale Nord : marquée par la tourelle d'escalier pentagonale aux niveaux 1 et 2 et octogonale dans sa partie supérieure ; celle-ci divise la façade en deux parties (fig.3 et 8).

A droite : grande baie en arc brisé bloqué au mortier, transformée en fenêtre. A sa droite s'observe un départ d'arc identique (porte piétonne ?). Il existe actuellement une petite fenêtre rectangulaire à encadrement chanfreiné. Fenêtre à traverse à droite, surmontée d'une fenêtre identique à l'aplomb. A gauche de cette dernière, une galerie de bois court devant le mur ; charpente ancienne, sol dallé de carreaux de terre cuite (fig.9) ; cette galerie dessert une porte en arc brisé surmontée d'un arc de décharge, piédroits moulurés, congé à la base orné d'une petite branche de feuillages (à droite uniquement). La porte de communication avec la tourelle est rectangulaire, à encadrement chanfreiné.

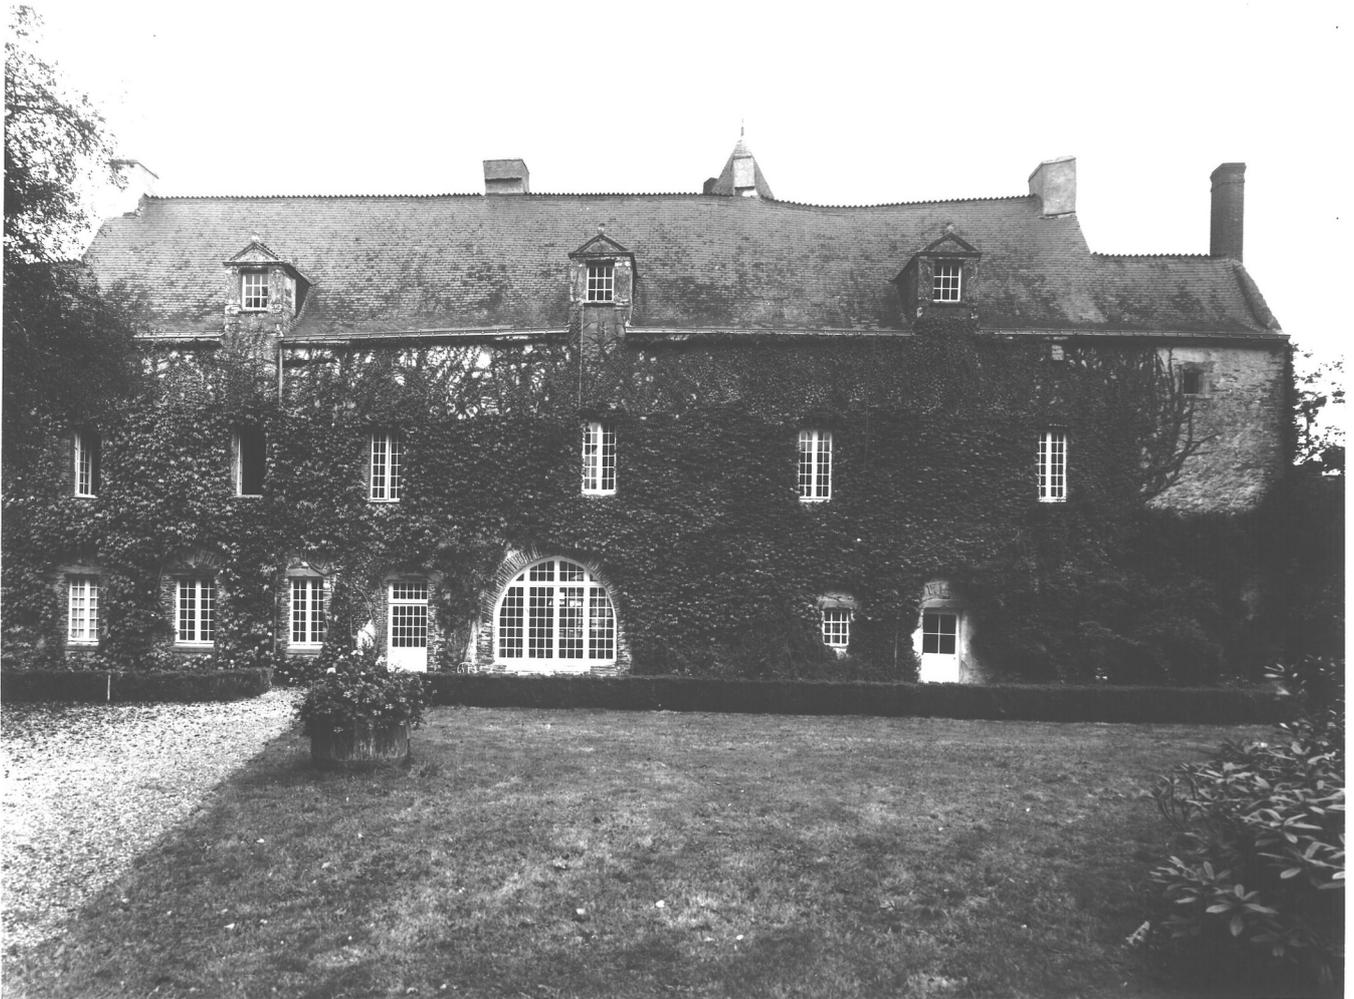
Fig.

Vue de l'élévation Sud

- Elévation Sud (fig.5)

Au rez-de-chaussée, tous les linteaux ont été refaits au début du XX^e siècle. Au centre, grande baie en arc brisé symétrique et identique à celle de l'élévation Nord. Au premier étage :

- première fenêtre gauche : encadrement briques
- deuxième fenêtre gauche : piédroits en schiste appareillé, angles vifs, linteau de schiste à chanfrein. Sans décor.
- troisième fenêtre : encadrement de briques
- fenêtre centrale : piédroits en grès à cavet, traverse de schiste sciée, linteau en schiste à cavet et départ de meneau.

Les deux fenêtres de droite sont à encadrement de briques.

Dans le toit : trois lucarnes à devant en pierre de taille en schiste et fronton-pignon mouluré.

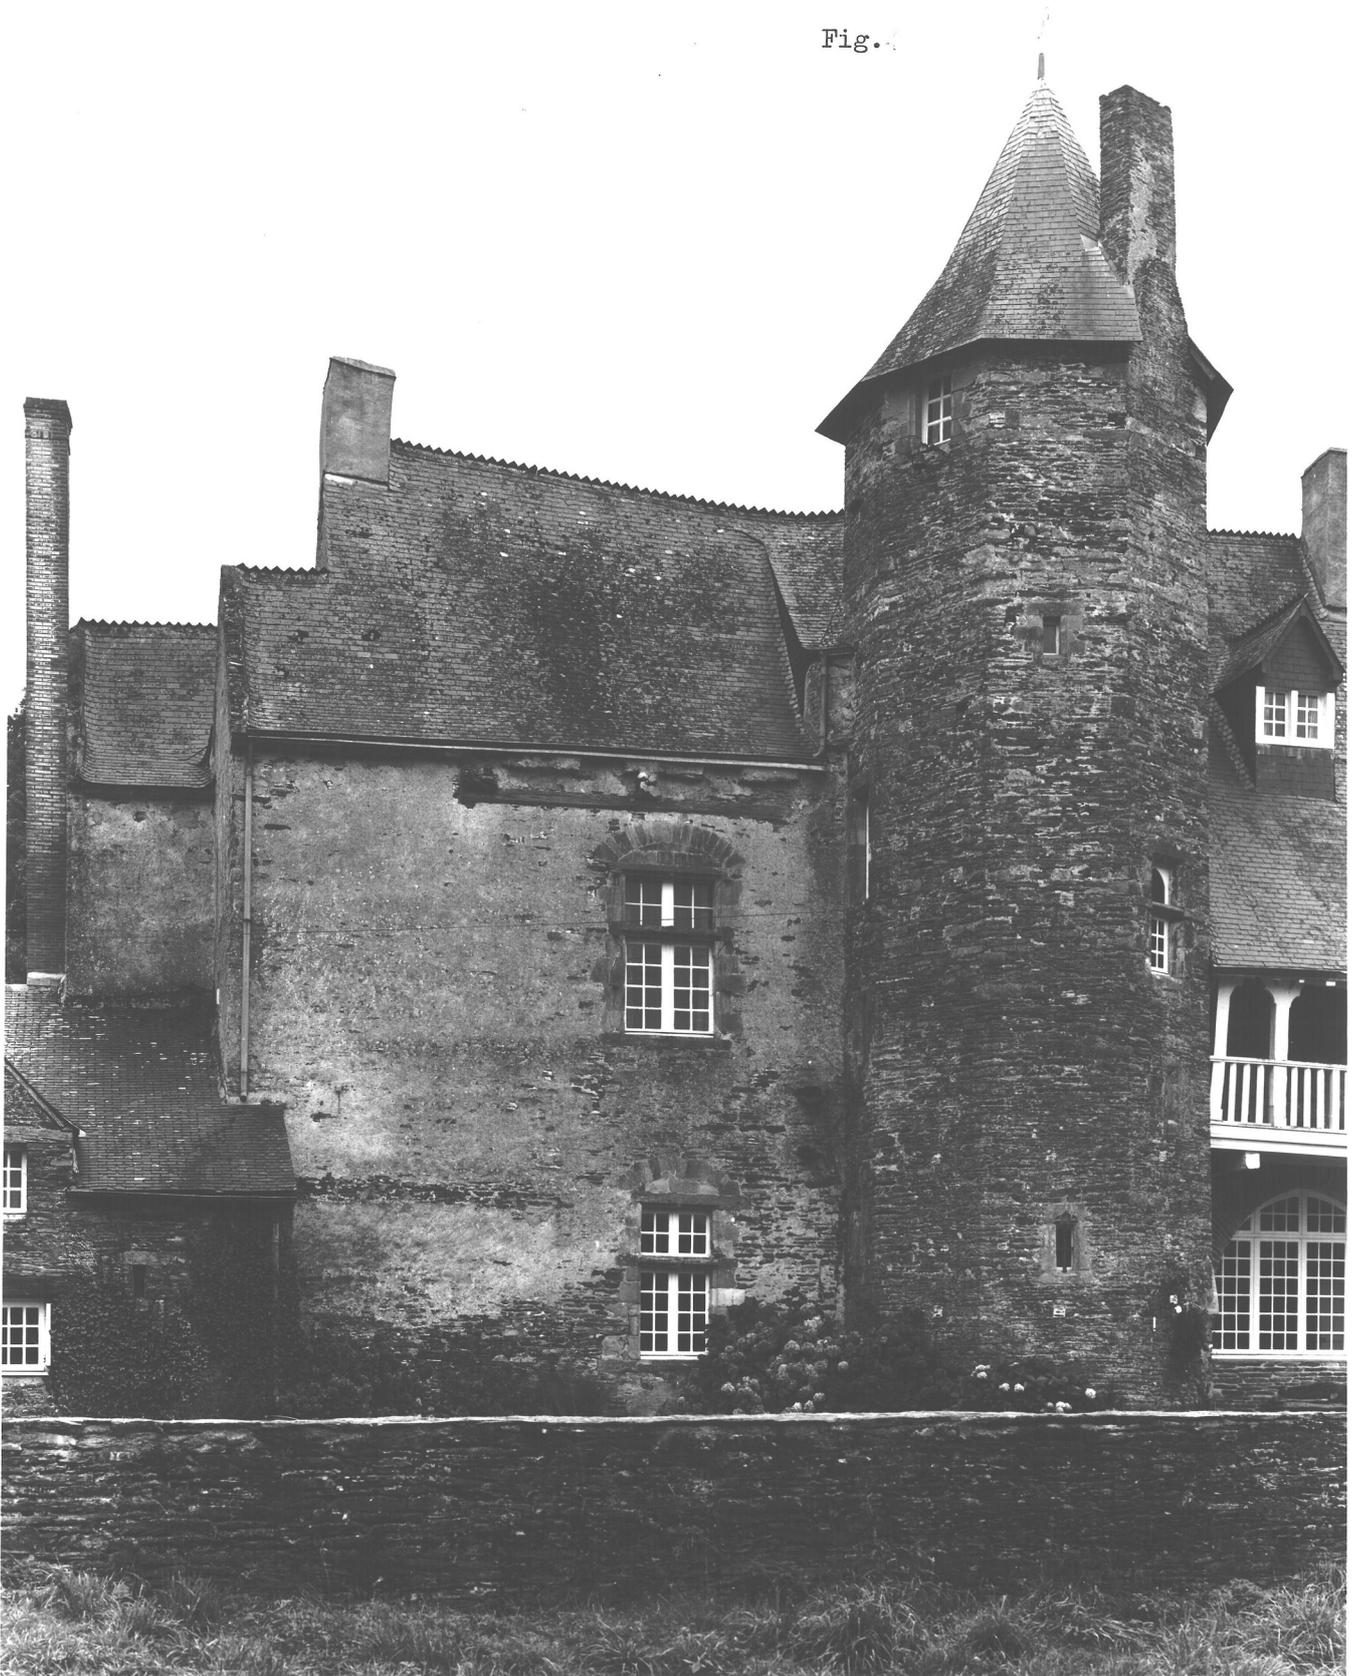
Fig. 4

Élévation Nord, à gauche de la tourelle

A gauche : au rez-de-chaussée : fenêtre rectangulaire à traverse, surmontée d'un arc de décharge en grès. Au premier étage, à l'aplomb, fenêtre identique joutée à droite d'une dalle de schiste servant à l'évacuation d'eaux.

Sous l'égoût du toit, il semble que l'on puisse voir une disposition analogue à celle de la partie droite de la façade. Il manquerait les entretoises remplacées par un blocage de maçonnerie.

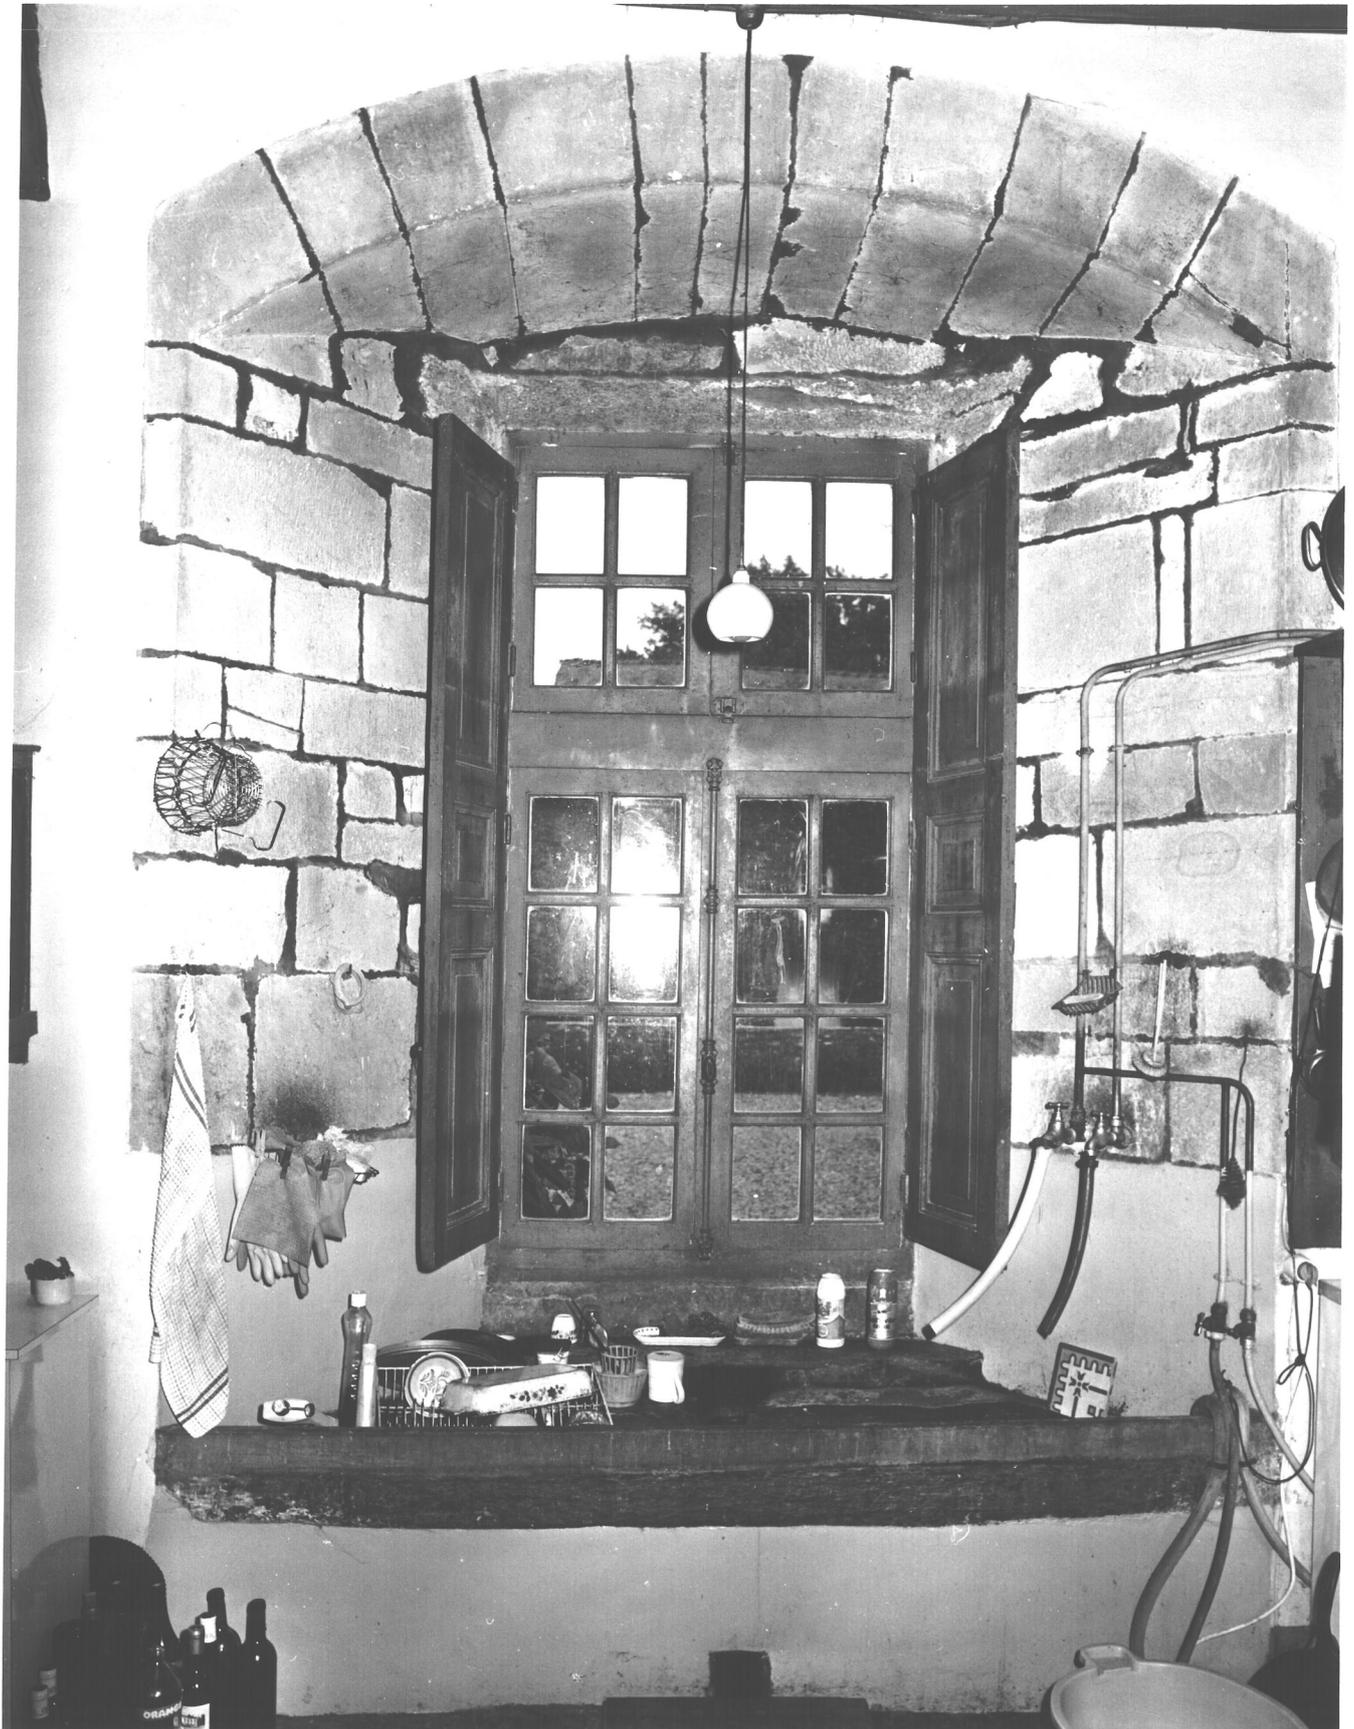
Fig. 10

Cuisine : évier et fenêtre

- Au rez-de-chaussée : trois pièces avec cheminées dans chacune d'entre elles. Dans la cuisine : évier de schiste sous la fenêtre ; cheminée engagée (fig.10). Cheminée (fig.11). La cheminée de la salle à manger a été remontée probablement au XVIII^e siècle. Dans le couloir, près du salon, la fenêtre est identique à celle de la cuisine. Cheminée du salon : piédroits chanfreinés appareillés en granite. Consoles formées de deux assises en granite ; linteau en schiste bleu et corniche moulurée (fig.12).

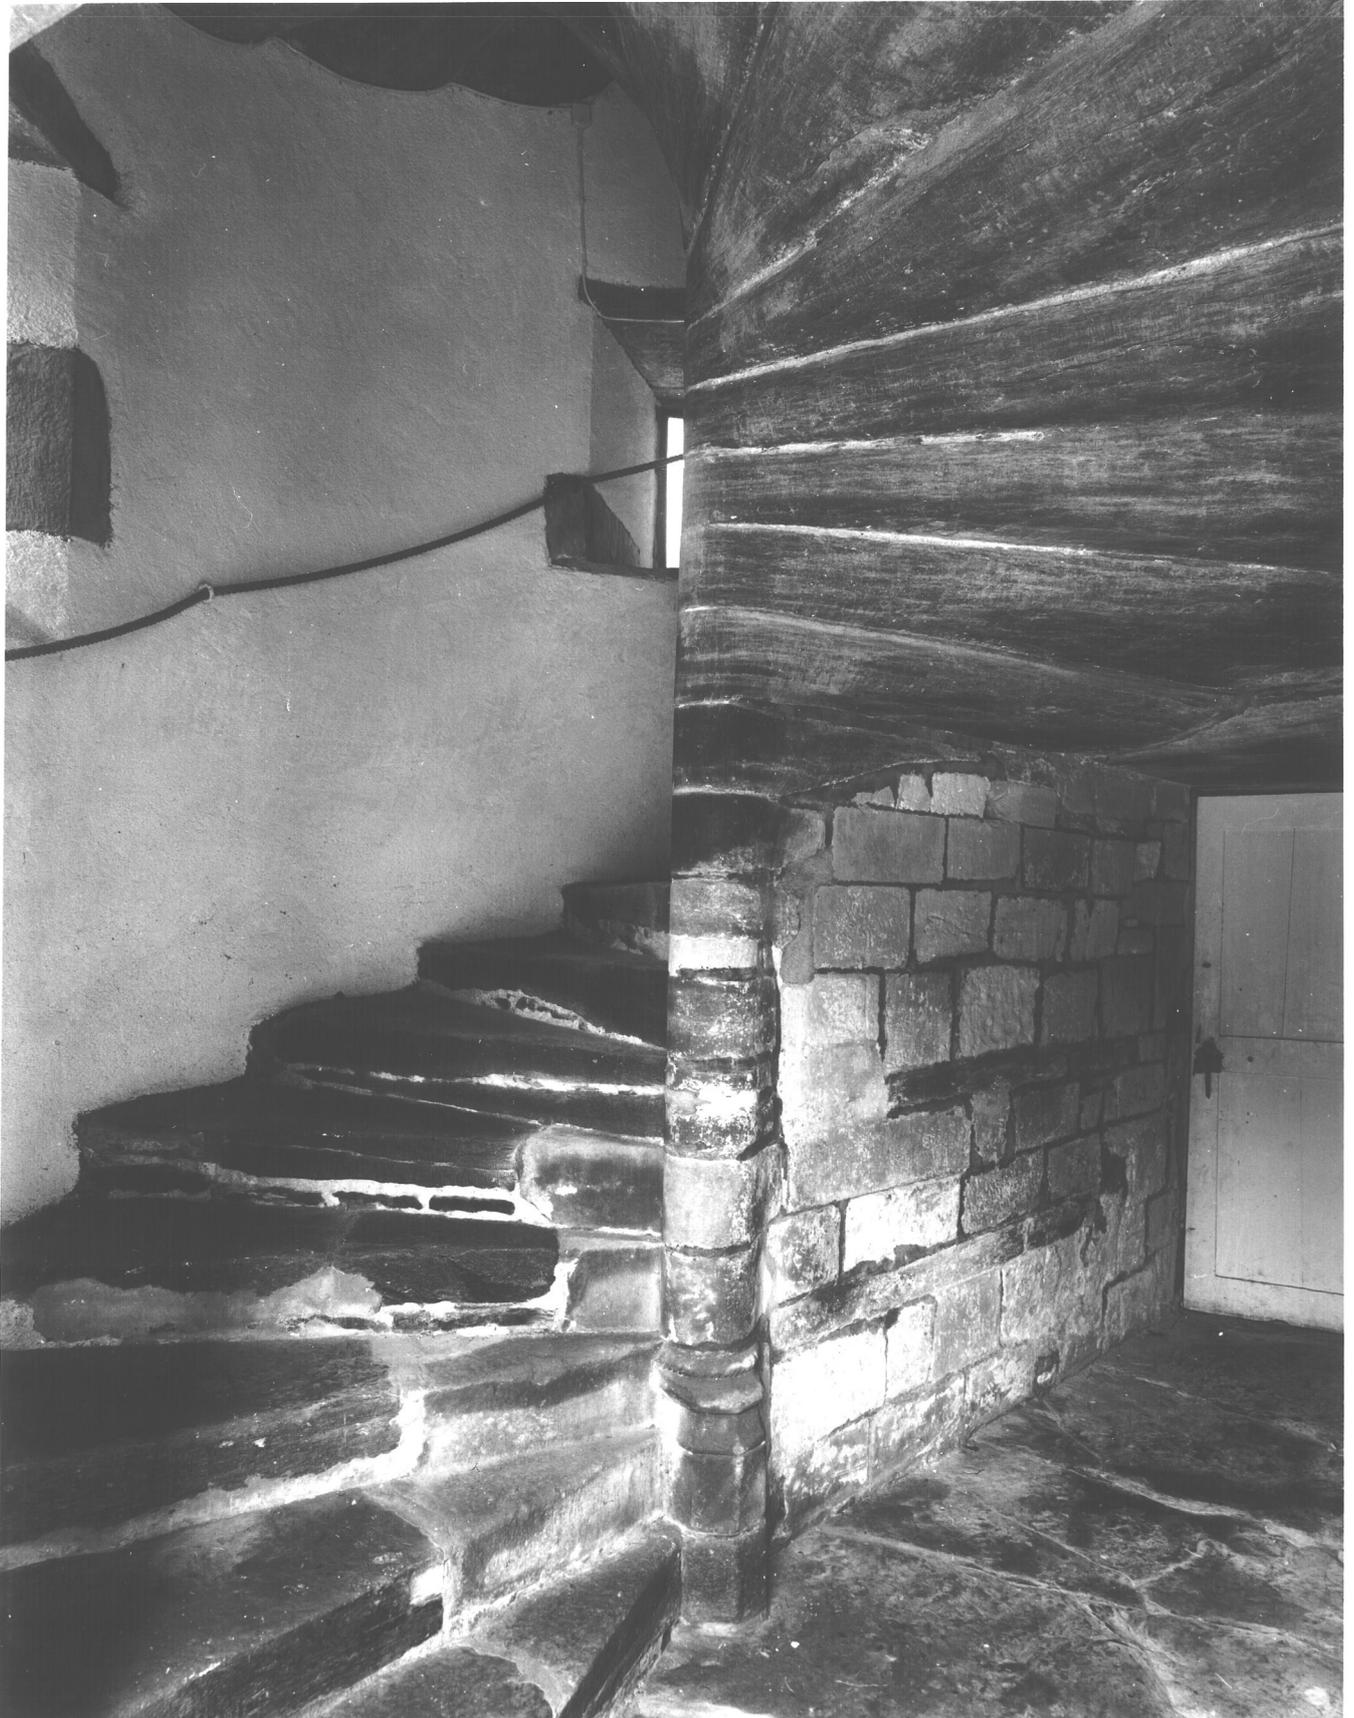
Fig. 7

Escalier : départ au rez-de-chaussée

- L'escalier desservant les étages est contenu dans la tourelle ; coupe circulaire, escalier en vis tournant à droite, à marches de schiste bleu portant noyau ; revers des marches délardés ; base du noyau prismatique et ornée d'une cordelière (fig.13). La cage d'escalier est éclairée de baies, l'une d'entre elles à coussièges (montée du premier au deuxième étage fig.14). Au deuxième étage, l'escalier dessert le grenier et par un escalier secondaire très étroit à volée droite, la pièce du dernier étage de la tourelle (fig.15). Cette pièce contient une cheminée (fig.16) ; l'enrayure de la charpente est apparente (fig.17).

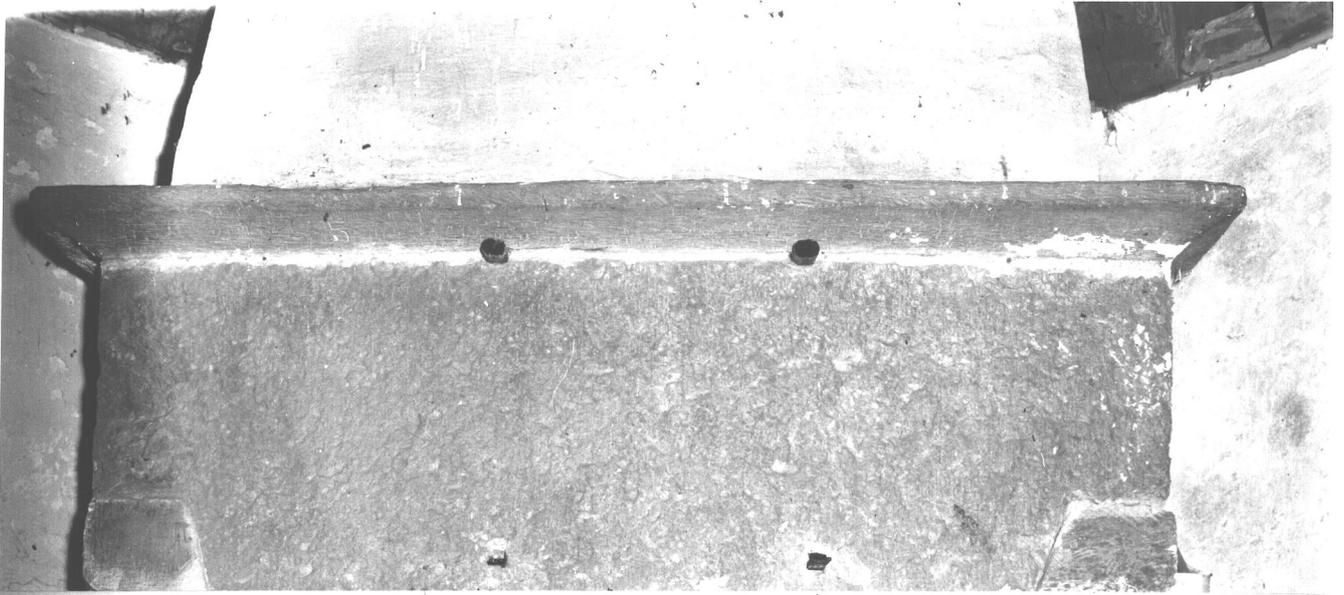
Fig.16

Tourelle d'escalier, pièce du dernier étage, cheminée

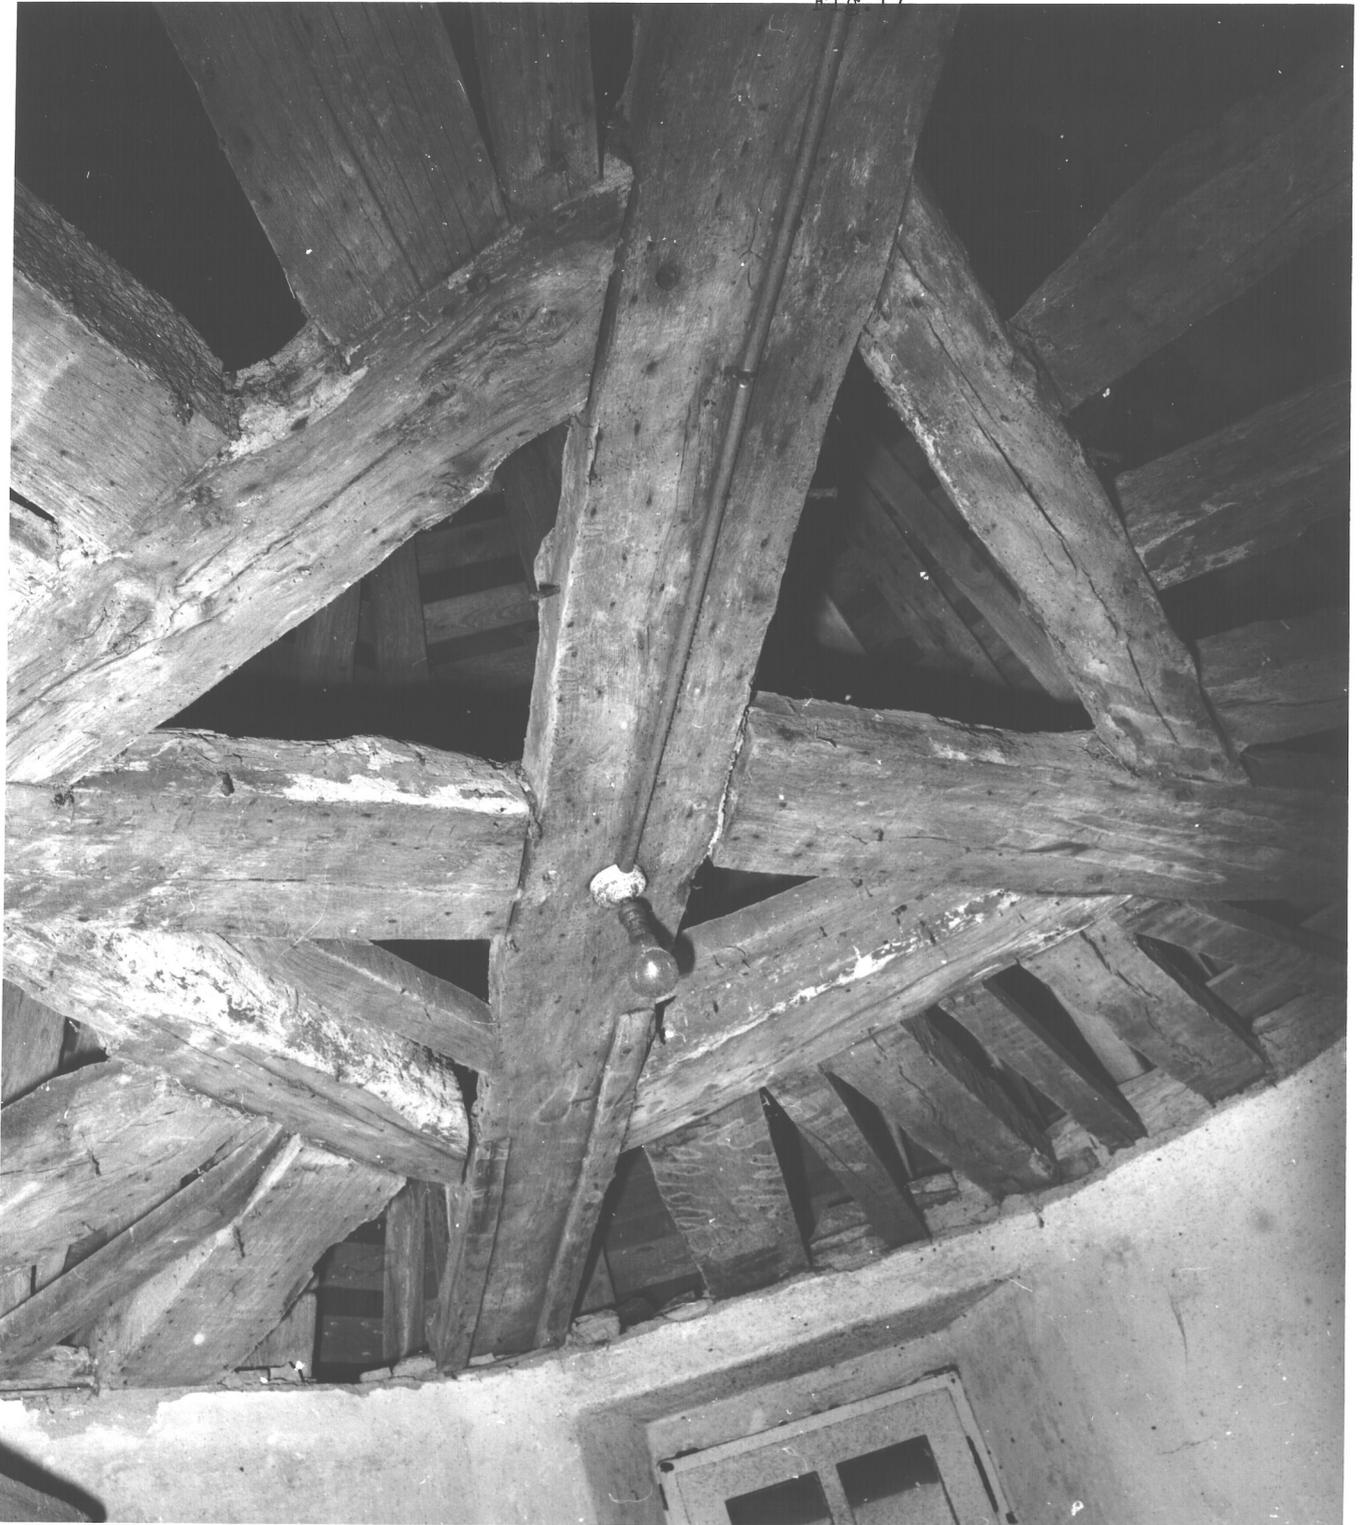
Fig. 17

Tourelle d'escalier, pièce du dernier étage, enrayure de la charpente

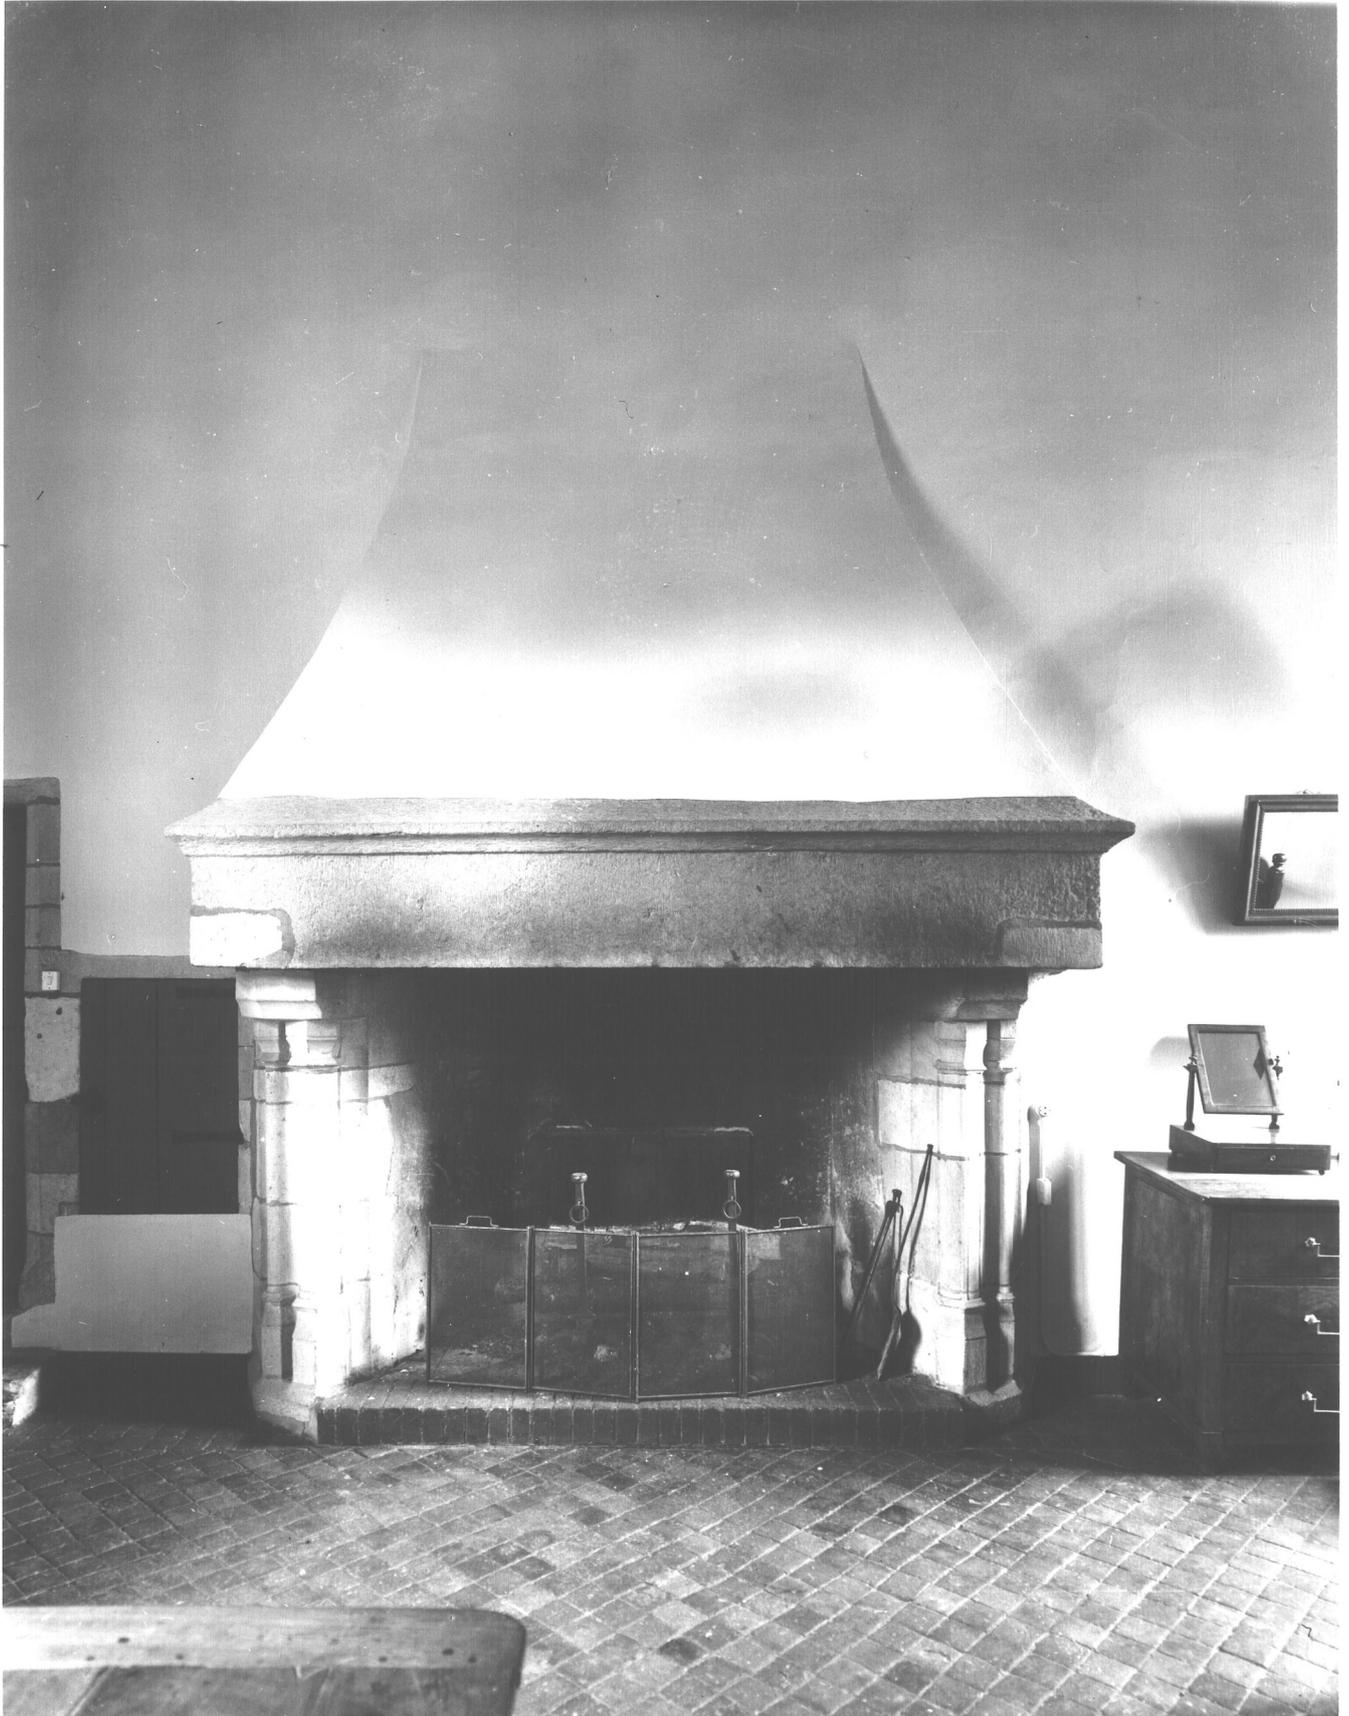
Fig.18

Premier étage, chambre I, cheminée

- Au premier étage : pièce Est, chambre 1 : fenêtre dans le mur Nord à coussièges, accostée à gauche d'une niche ; évier avec écoulement. Dans le mur Est, cheminée en grès (fig.18).

- H. totale = 1,92 h. piédroits = 1,42
L. = 2,63.
- Piédroits composés de deux colonnettes accolées, décor de filet sur la face d'une d'entre elles ; bases prismatiques. Corniche moulurée couronnant le linteau. Plafond à solives apparentes, la poutre repose sur le mur de refend, sur des corbeaux de granite.

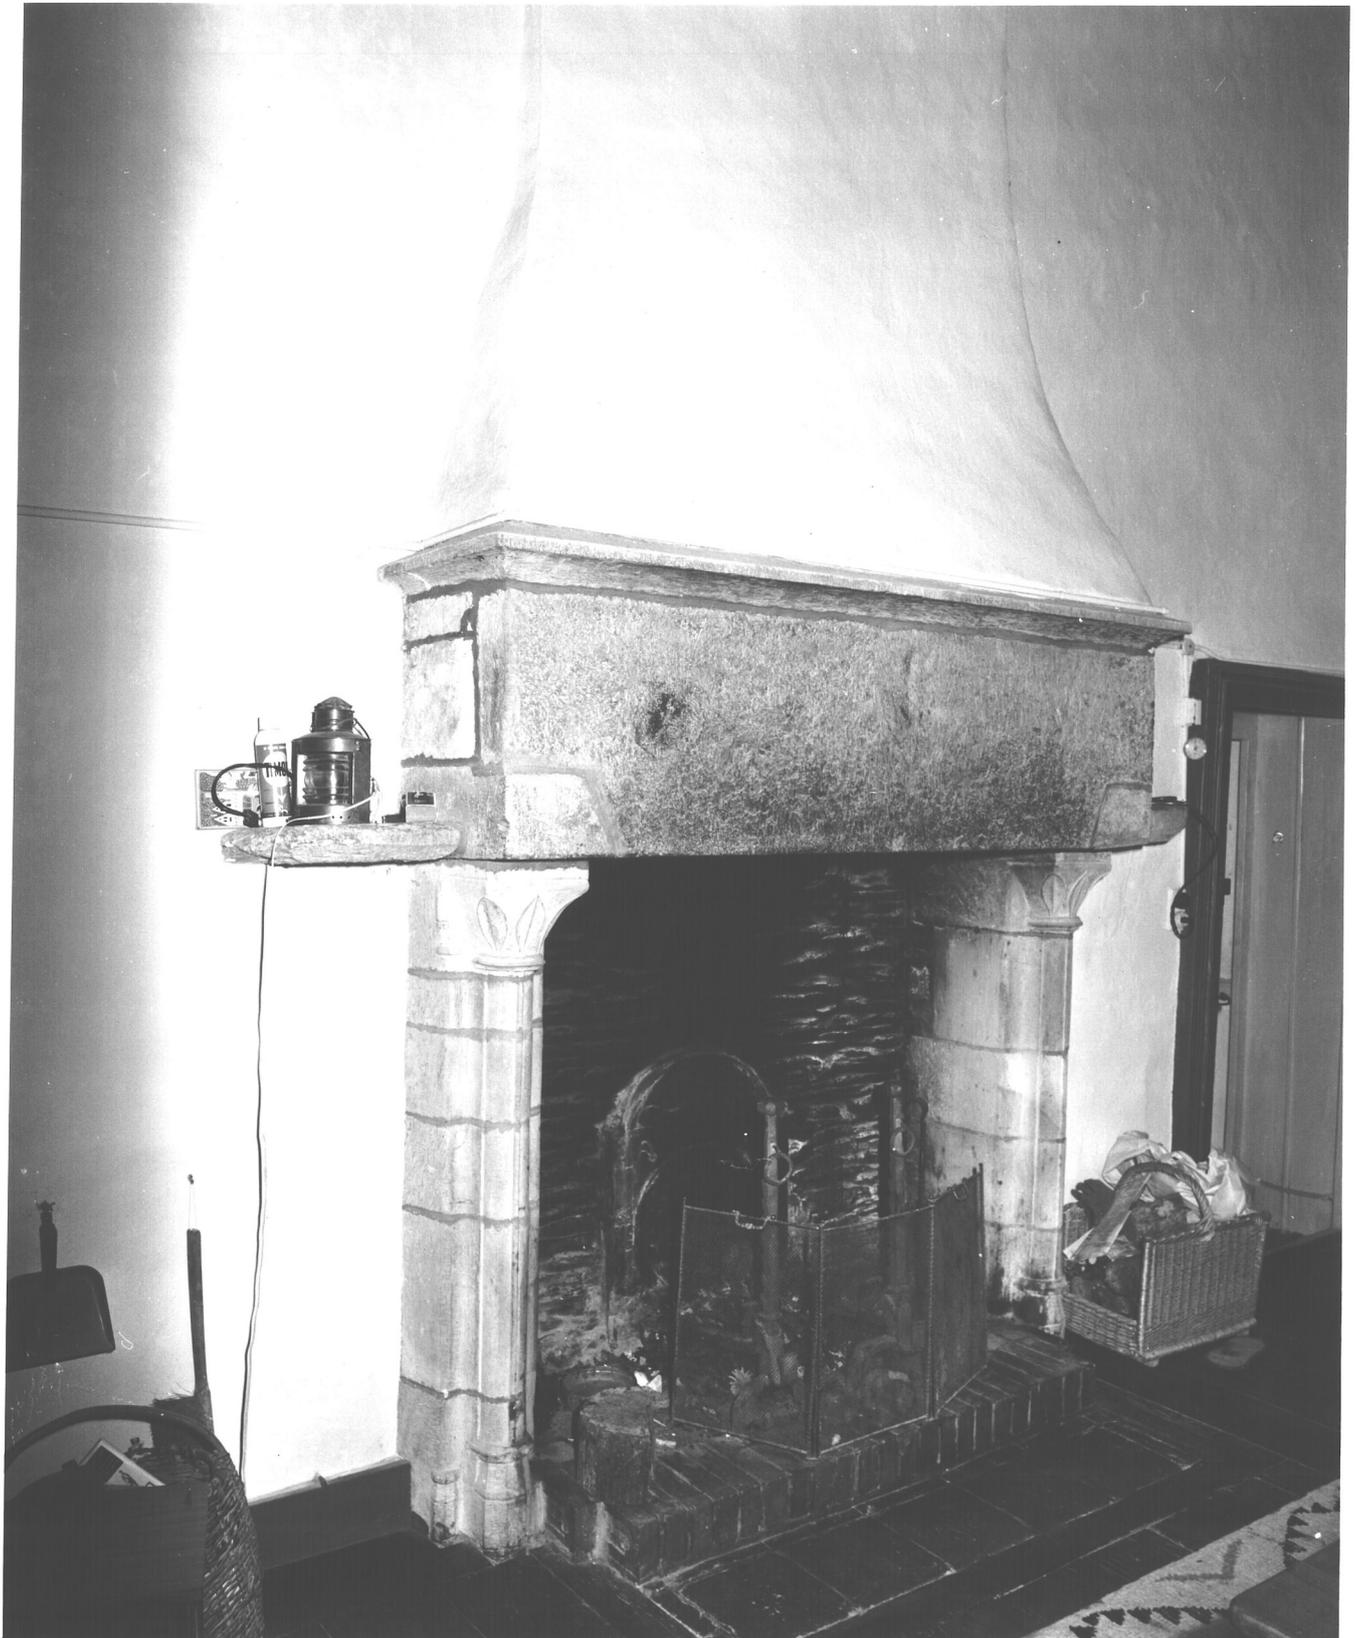
Fig.

Premier étage, chambre II, cheminée

La pièce n°II desservie par l'escalier en vis, a une cheminée identique à celle de la pièce n°I (fig.19). Les coussièges de la fenêtre ont été sciés récemment.
