~~CHATEAU~~ TANOIR

Établi en 1982 par LE LOUARN

HISTORIQUE ET CONCLUSIONS: EDIFICE 2E MOITIE 15E SIECLE; REMANIE AU DEBUT 20E SIECLE (BAIES)

LAUNAY-BAZOUIN

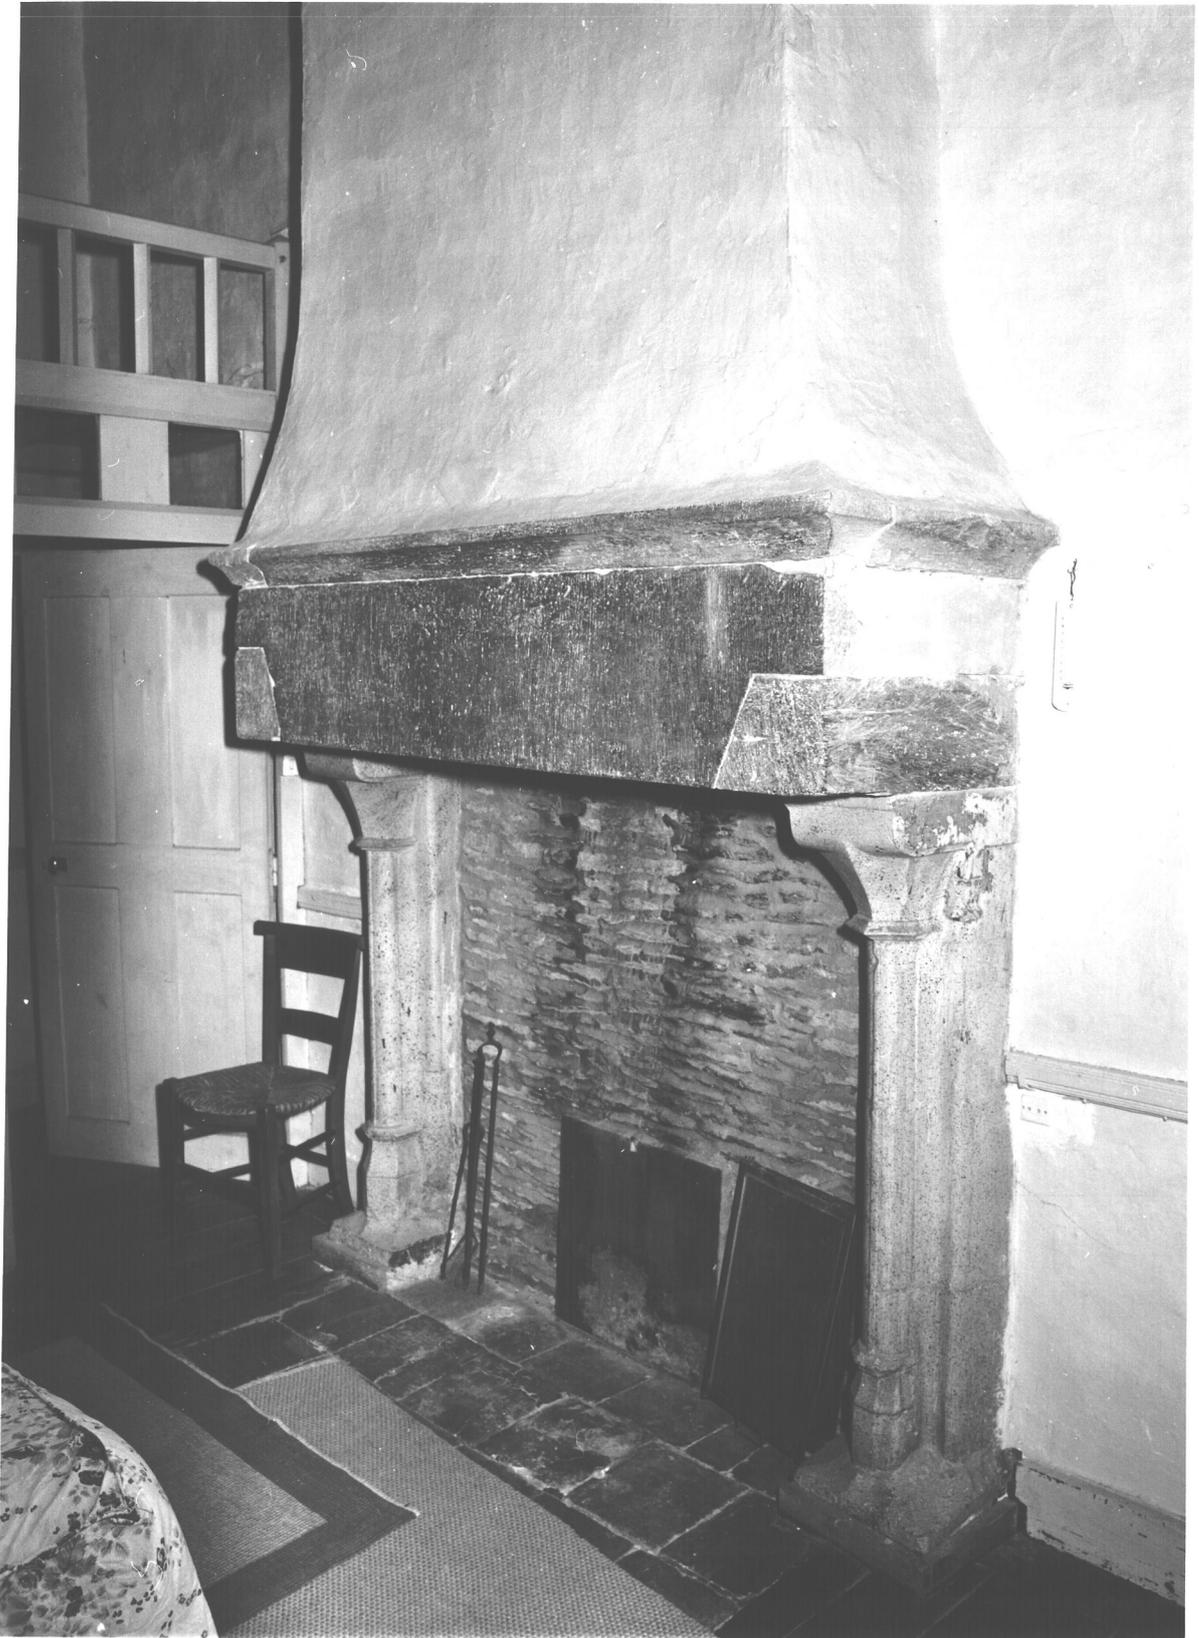
Fig. 10

Premier étage, chambre III, cheminée

Chambre n°III : cheminée (fig.20).

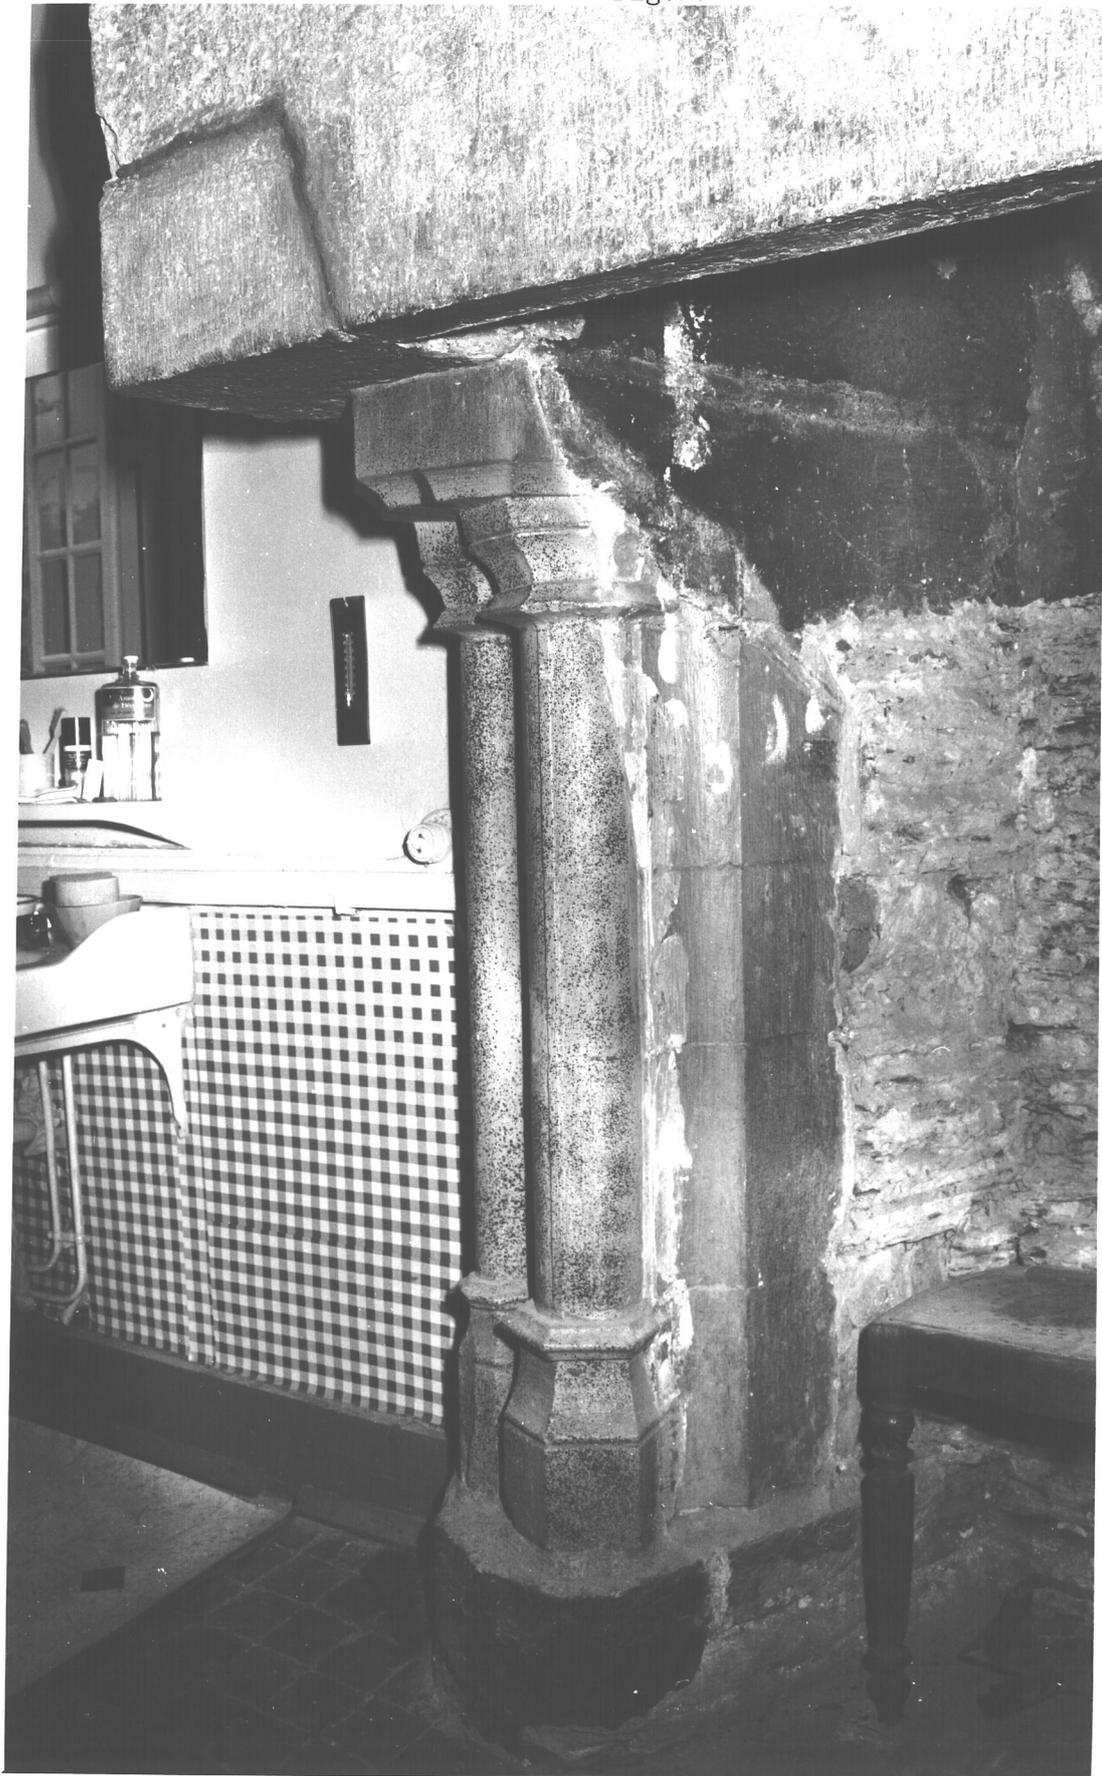
Fig. .

Premier étage, chambre V, cheminée

Dans la pièce n°V : grande cheminée identique à celle de la pièce n°I (fig.21).

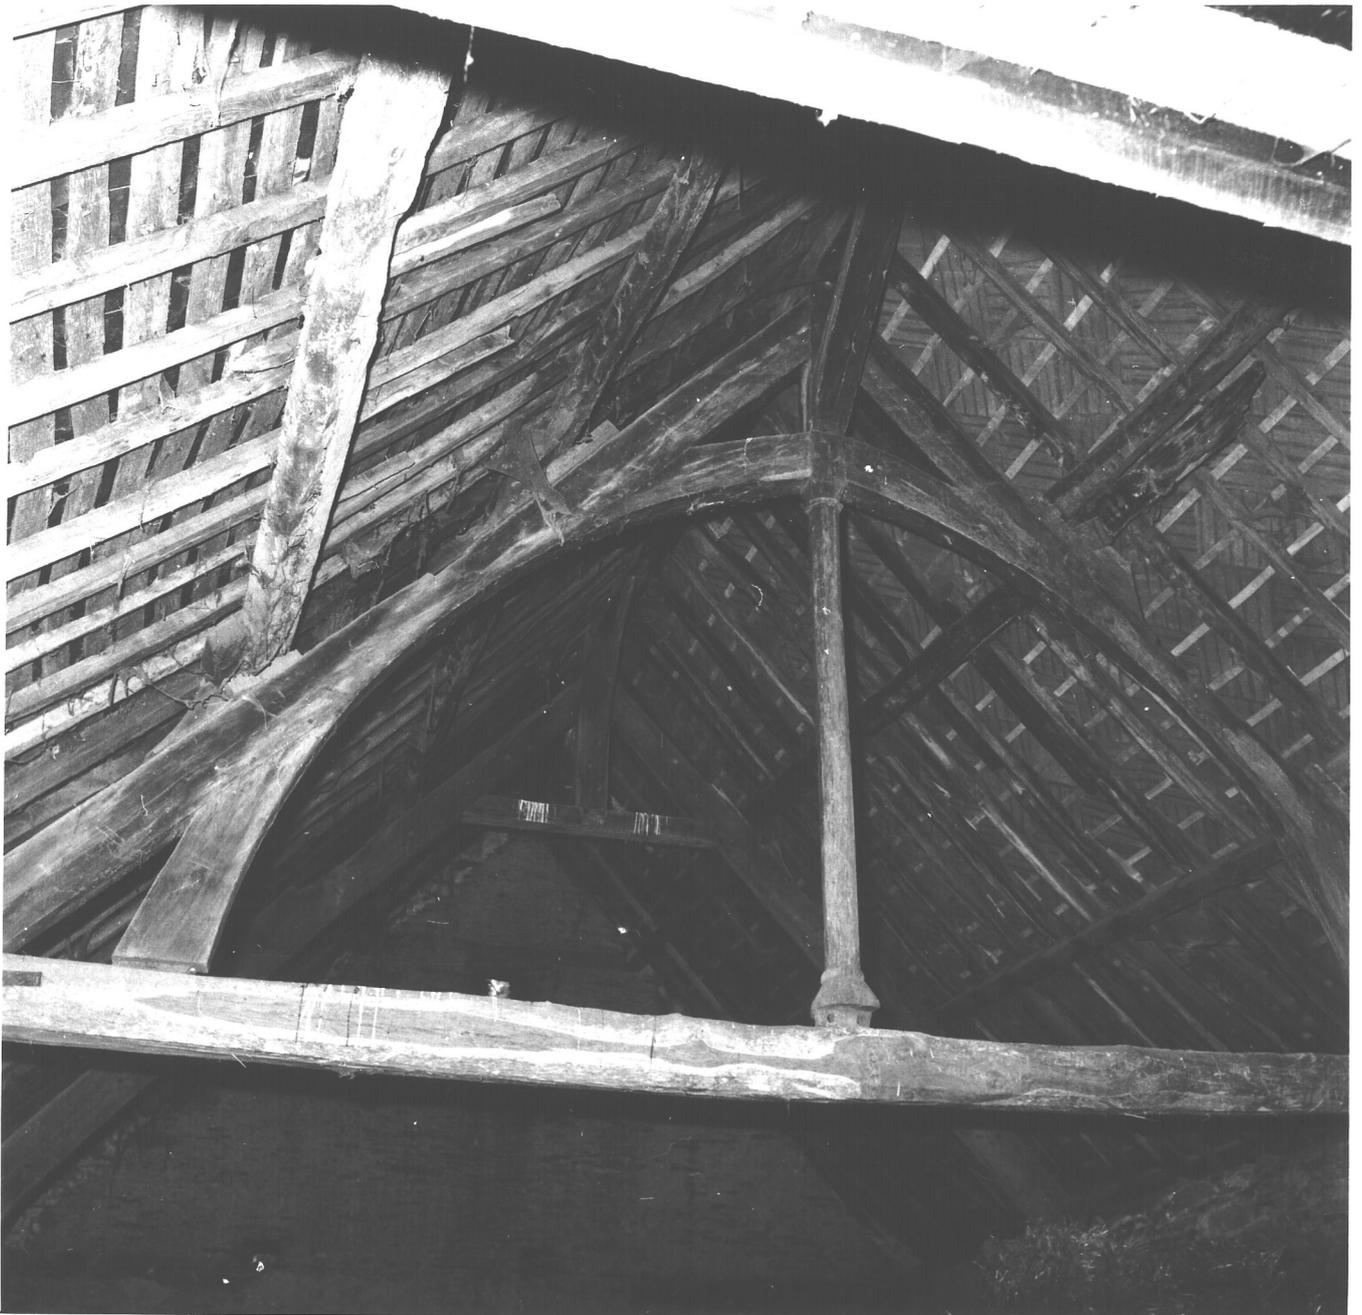
Fig.24

Ecurie, charpente, vue d'une ferme

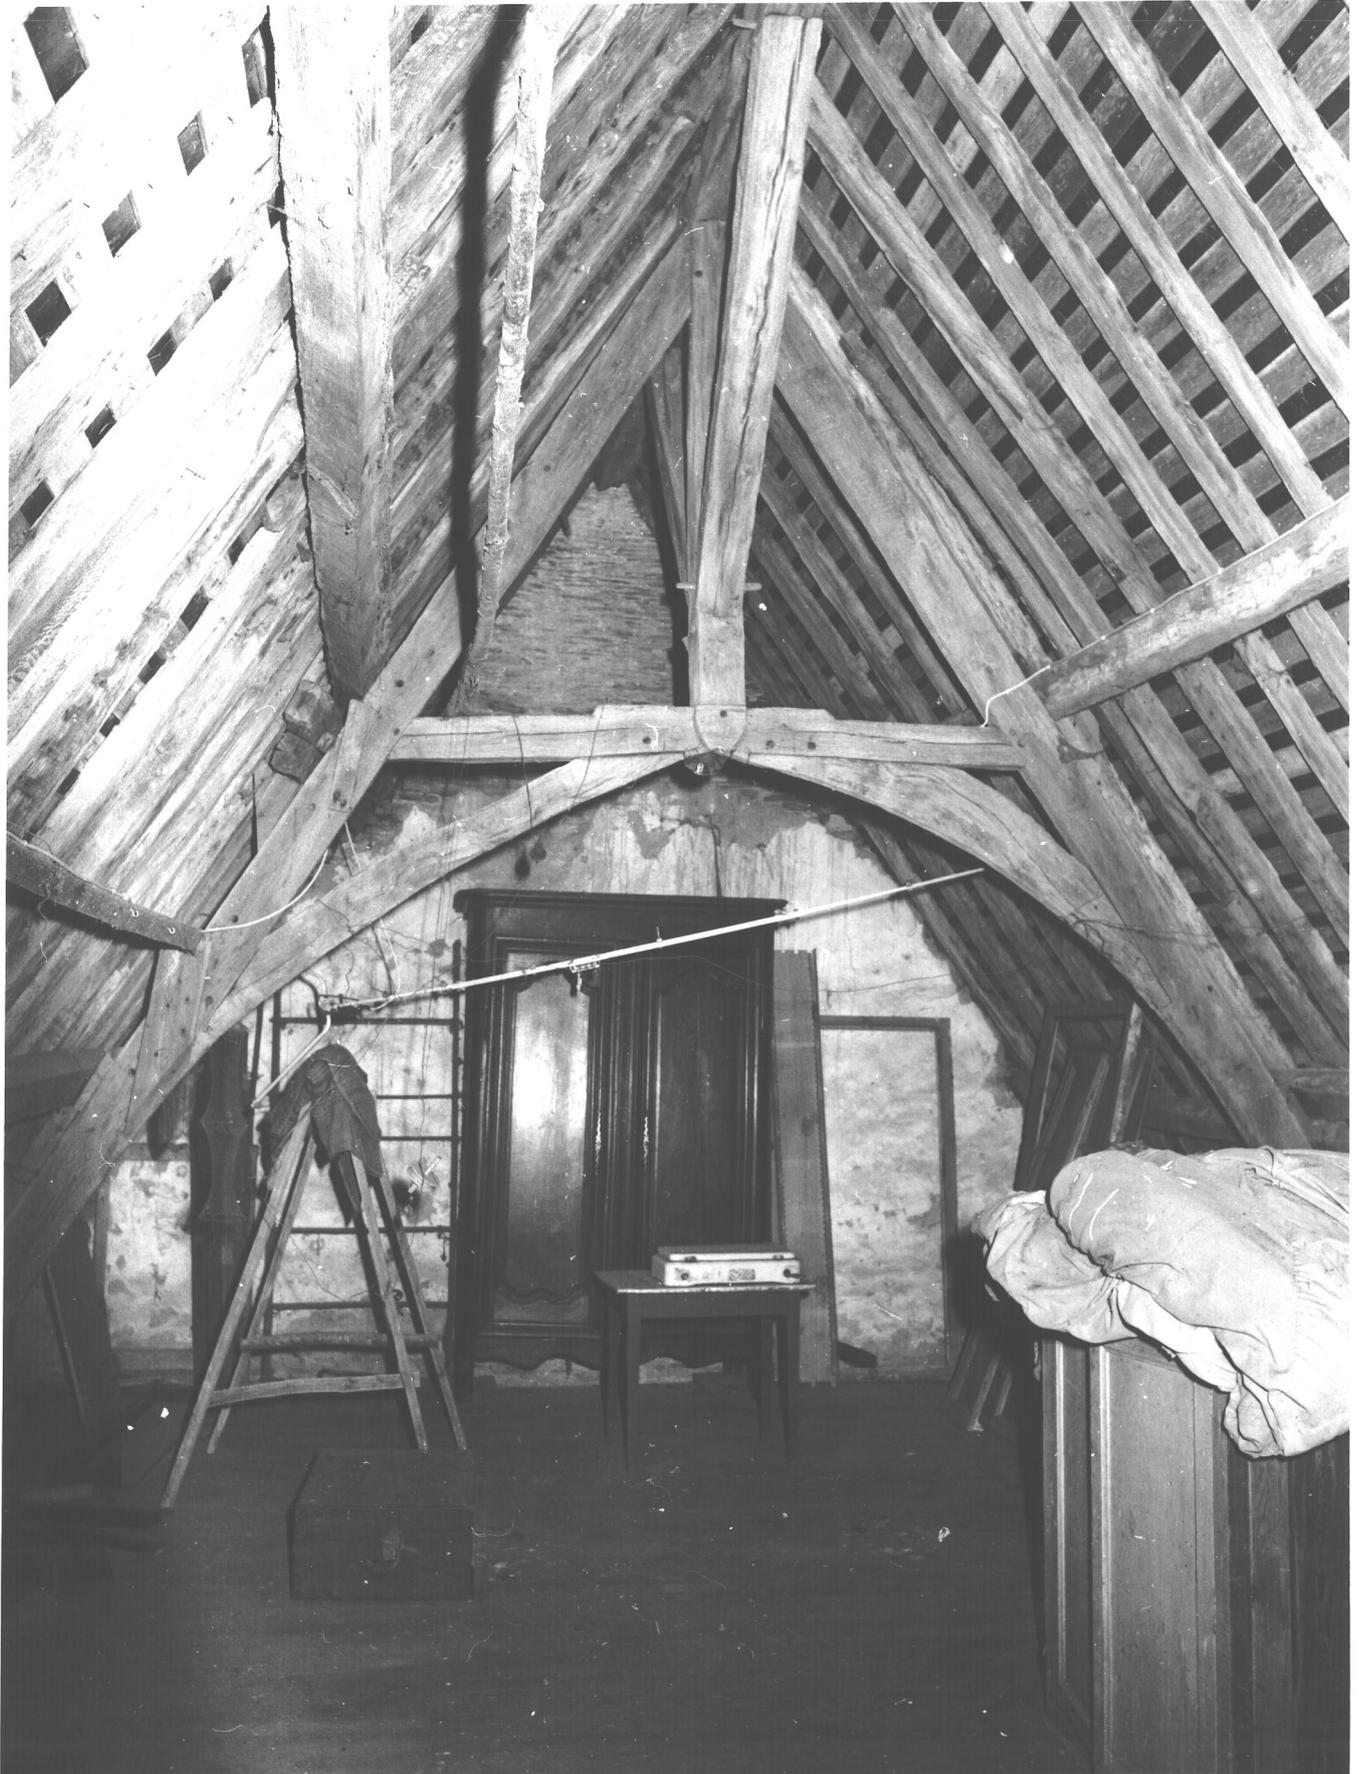
Fig. 1

Charpente : vue d'une ferme

6. Couvertures : toit à longs pans sur le corps principal ; flèche octogonale à égout retroussé sur la tourelle. Couverture en ardoises à lignolet. Corniche en grès moulurée en cavet sous l'égout ; crossettes moulurées à deux cavets. Charpente ancienne (fig.22), modifiée au droit des lucarnes de l'élévation Sud ; ferme à entrain retroussé et poinçon. Au droit des entretoises qui apparaissent au sommet du mur Nord, la panne a été sectionnée, une autre panne repose sur les extrémités des deux sections.
