Établi en 1982

35 SAINTE-ANNE-SUR-VILAINE

LA JENOURIE

Manoir

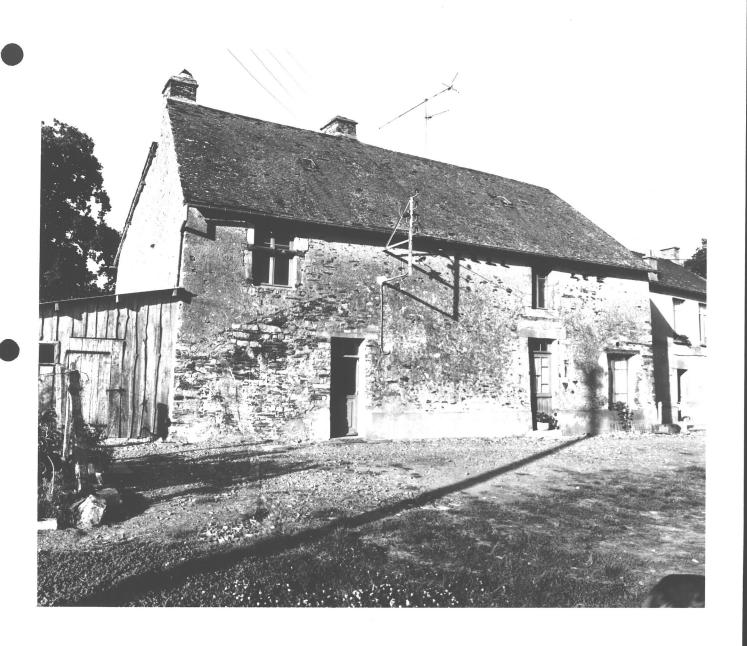
79.35.173 X

Détail de la fenêtre du premier étage, à gauche

Au deuxième niveau : à gauche : fenêtre rectangulaire à meneau et traverse ; la base des piédroits est moulurée et le linteau est délardé en festons. A droite, sous l'égout du toit : deux rangées de trous de boulins.

III-NOTE DE SYNTHESE : de l'ancien manoir précédant celui reconstruit au XVII° siècle, il subsiste la fenêtre du premier étage qui présente les caractères du décor de la fin du XV° siècle ou du début du XVI° siècle. L'édifice dans son ensemble remonte cependant au XVII° siècle (pavillon d'escalier en hors-oeuvre, cheminées...).
