PARTIES CONSTITUANTES: MAISON, FERME, CROIX MONUMENTALE

HISTORIQUE ET CONCLUSIONS: 18E SIECLE ?

35 SAINTE-ANNE-SUR-VILAINE

ENTRELANDES

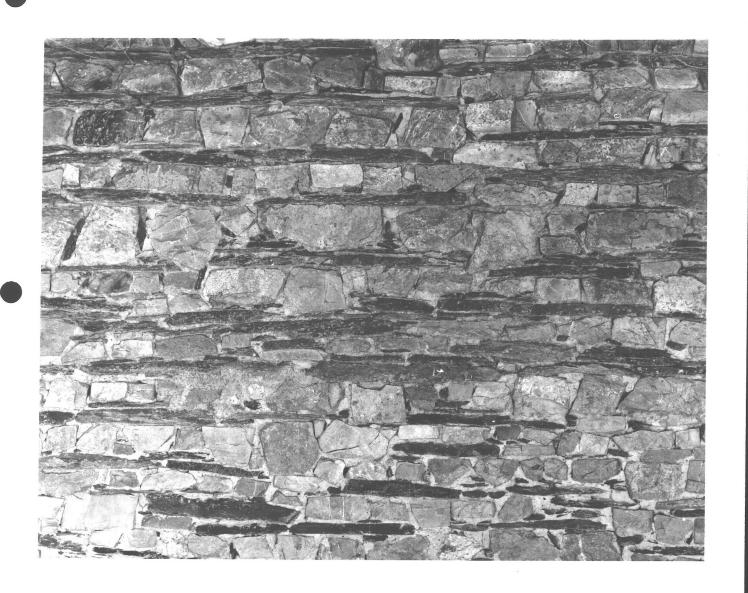
Fig. 1

Détail : mise en oeuvre mixte : grès

beige et schistes marrons

Le hameau s'étire le long d'un chemin suivant la ligne de rupture de pente de la colline gréseuse du Nord de la commune. Cette ligne correspond au tracé des affleurements des grès (S1) et des schistes d'Angers (S 2a) \mathbf{C} cf. carte géologique \mathbf{J} . Ceci explique l'utilisation mixte des matériaux pour le gros-oeuvre et les encadrements des baies (ceux-ci sont même pour certains en bois) (fig.1).
