ATELIER

Établi en 1982 par LE LOUARN

HISTORIQUE ET CONCLUSIONS: ATELIER D'ARTISAN; 19E SIECLE

LA CLAIE - Atelier

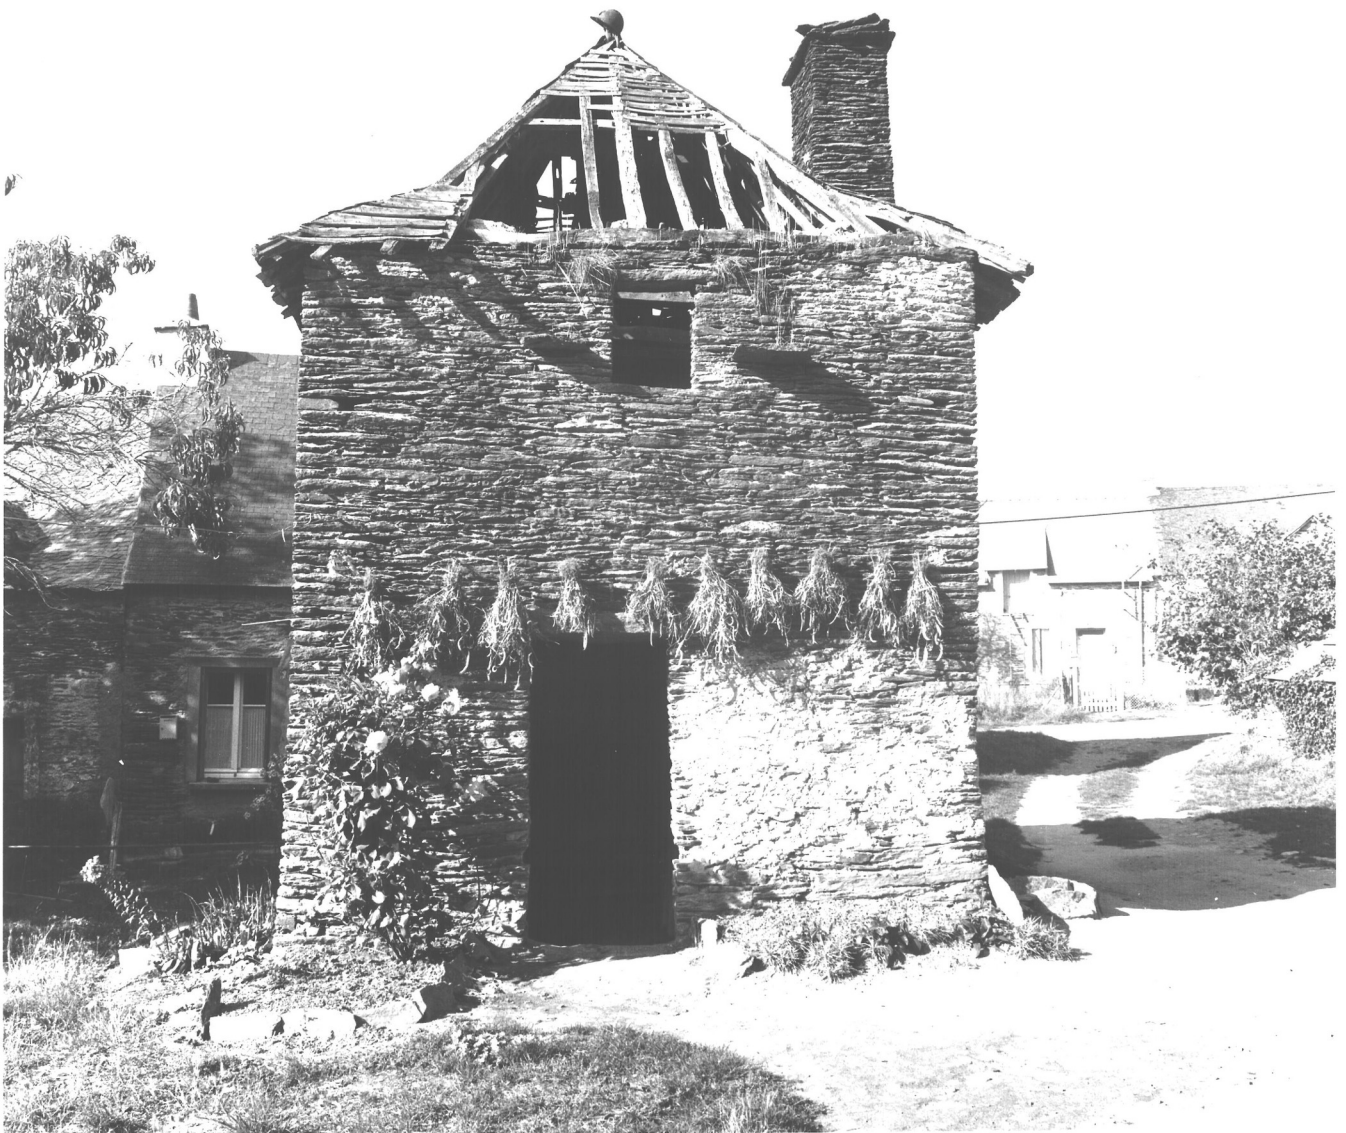
Fig.1

6. Couverture : toiture en ardoises en pavillon, à coyaux ; épi de faîtage en plomb sommé actuellement d'un casque de poilu de la guerre de 14. Toiture ruinée en grande partie. Charpente apparente (cf. fig.1).

Vue de l'élévation Sud

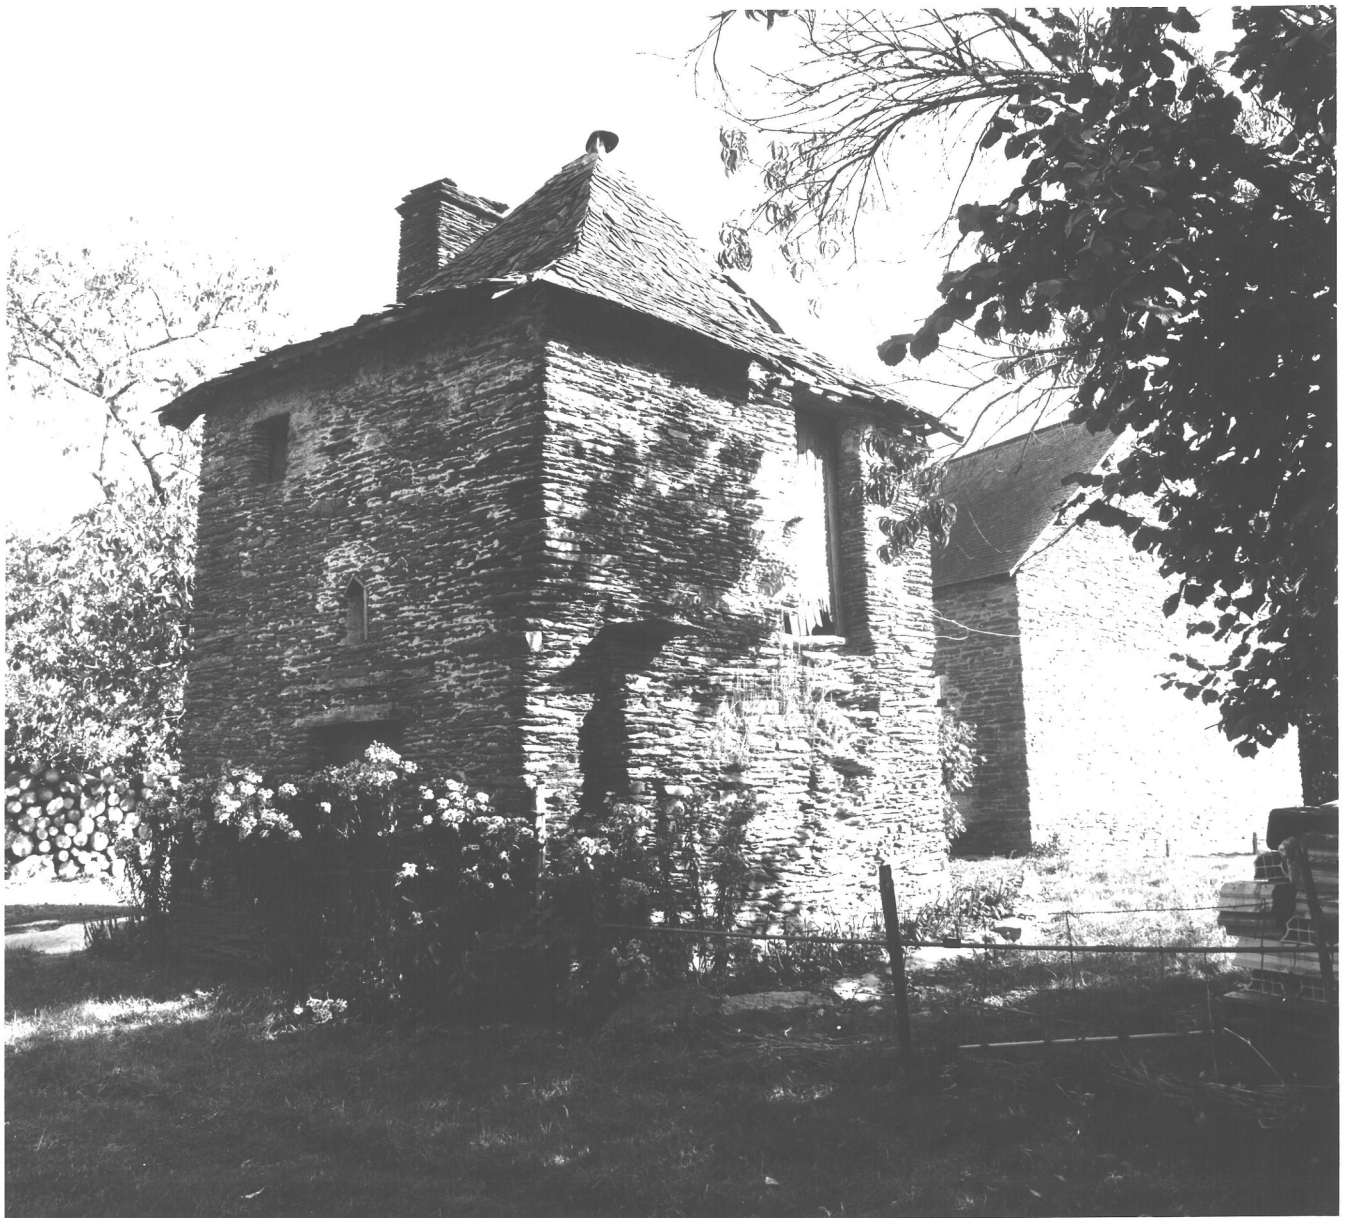
Fig.2

4. Structure : petit pavillon de plan carré (4,00m de côté) à un étage carré et comble ; pièce unique à chaque niveau.
5. Elévations extérieures : au rez-de-chaussée, une porte rectangulaire décalée par rapport à l'axe de l'élévation Sud et une autre sur l'élévation Nord (à double linteau de bois) surmontée d'une niche à encadrement intérieur en bois (cf. fig.3). Porte identique aux précédentes, dans le mur Ouest du premier étage ; on y accédait par un escalier extérieur en maçonnerie (détruit) (cf. fig.2).

Vue des élévations Nord et Ouest

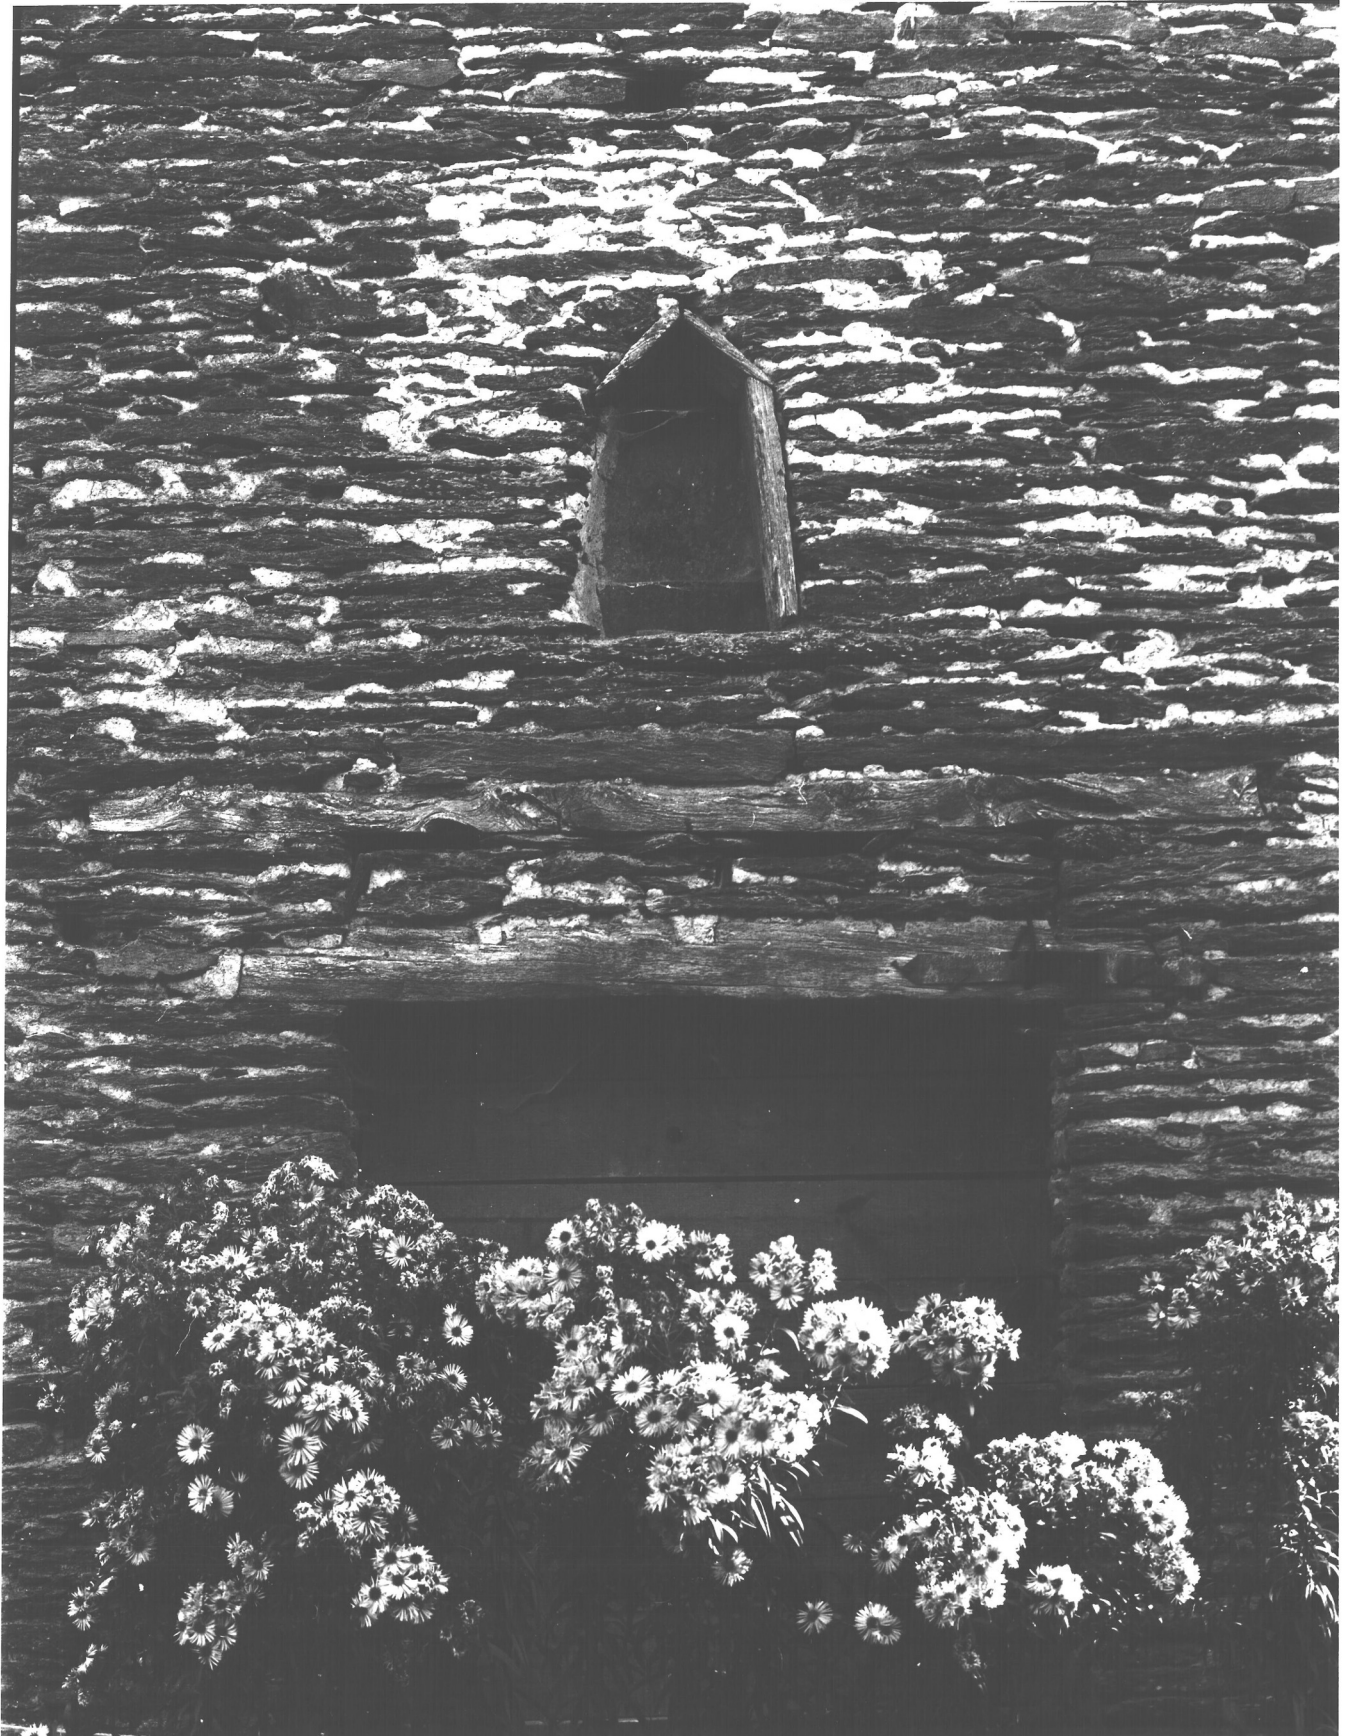
Fig.3

Détail linteau et niche, élévation  
Nord

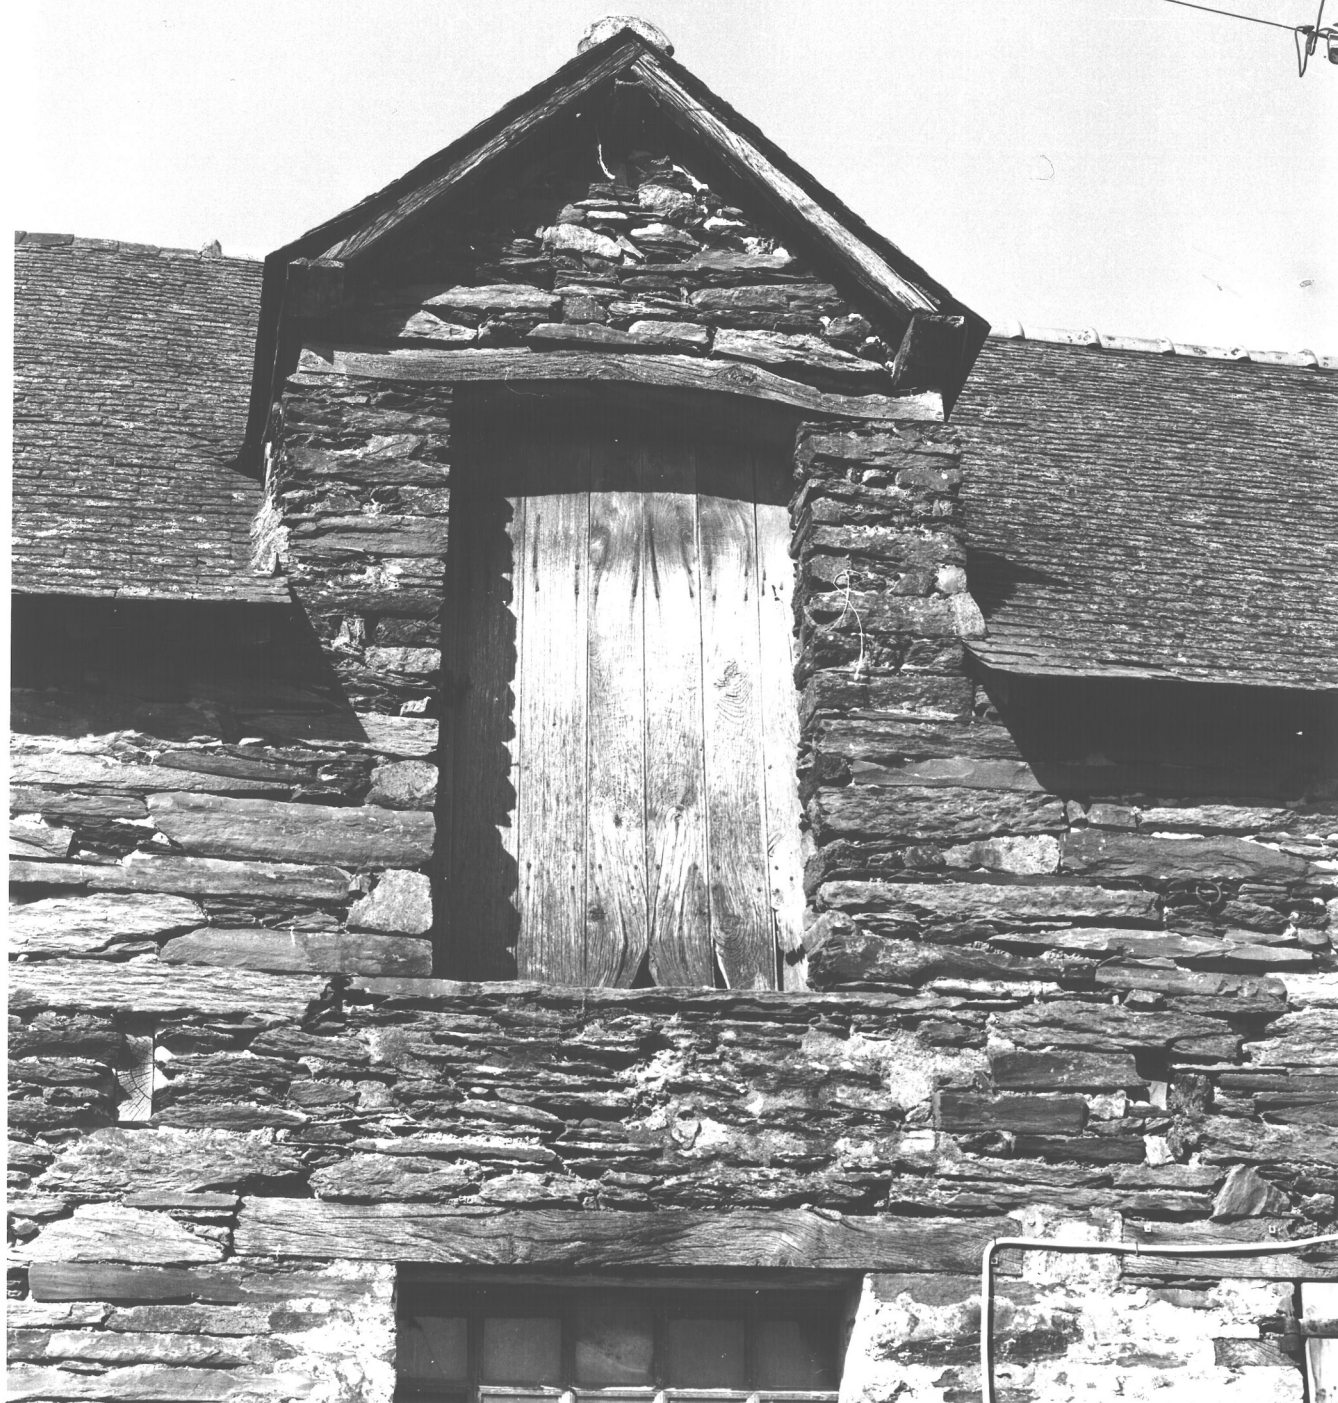
Fig.7

Lucarne à pignon maçonné en schiste
