lieu-dit  
REDON

FERME

Établi en 1982

HISTORIQUE ET CONCLUSIONS: 19E SIECLE

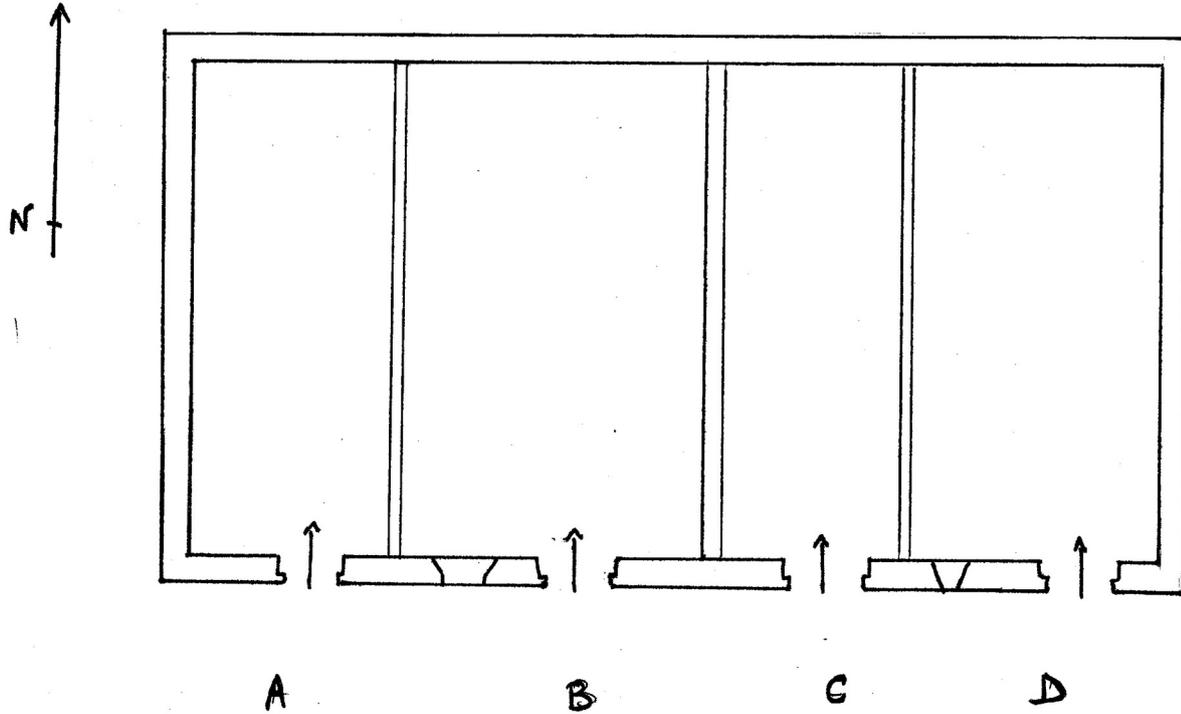
Pl. II

croquis : plan au sol : ech' / 100.

croquis de distribution

3. Matériaux : gros oeuvre en maçonnerie de schiste gris. Linteaux des baies en bois ou en schiste.
4. Structure : l'alignement comprend de gauche à droite une étable, un logis, une étable et un ancien logis. Tous ces bâtiments ont un niveau et un comble en surcroît ; une pièce par niveau.

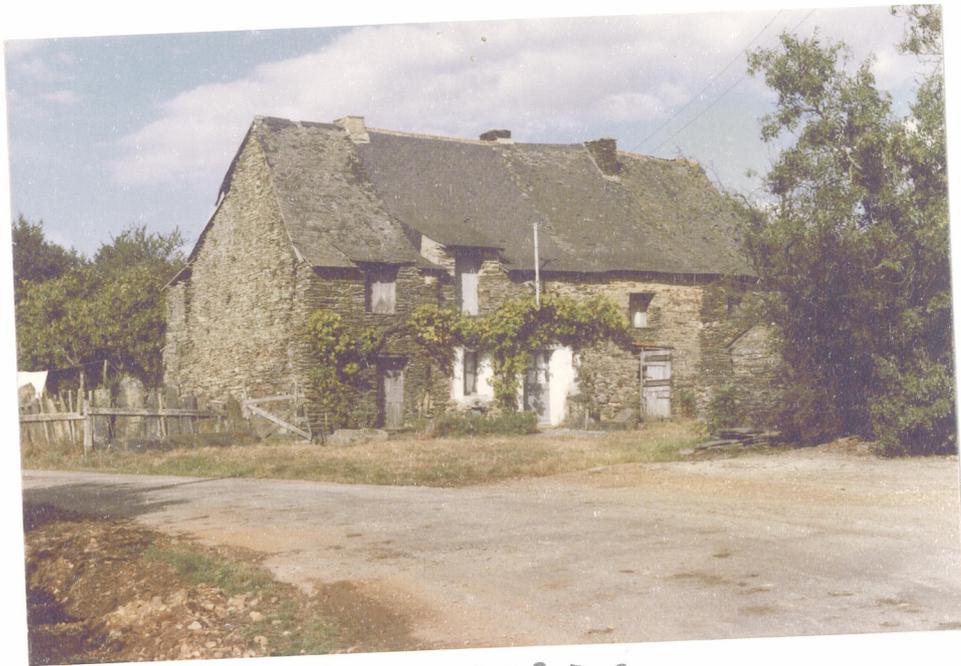
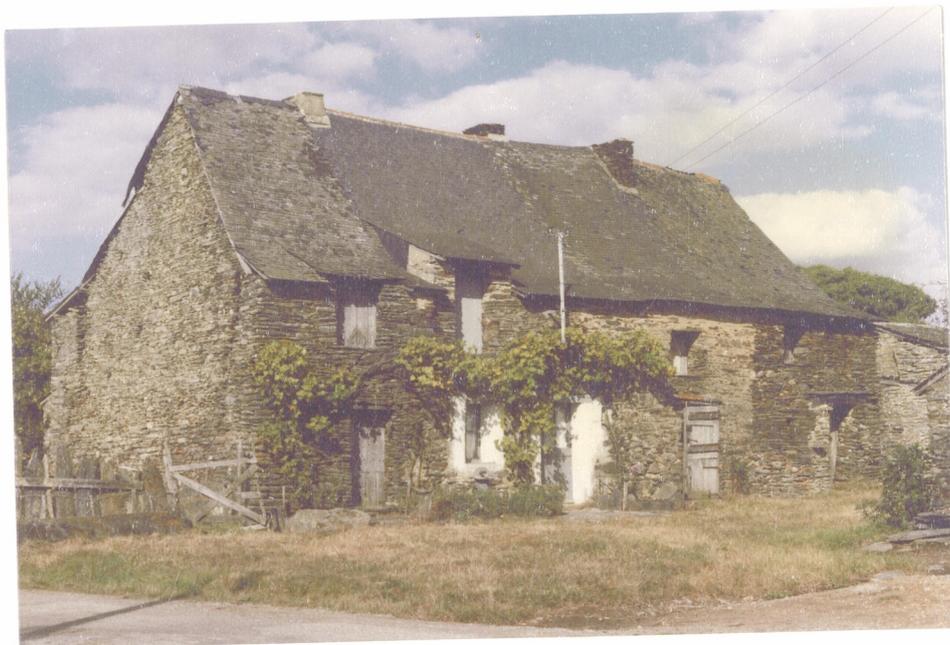
Fig.1

Vue générale de l'alignement

1. et 2. Situation et Composition d'ensemble : long alignement (14,80m) de logis et dépendances (actuellement un seul logis) situé au Nord du hameau de Béac ; façades antérieures aspectées au Sud.

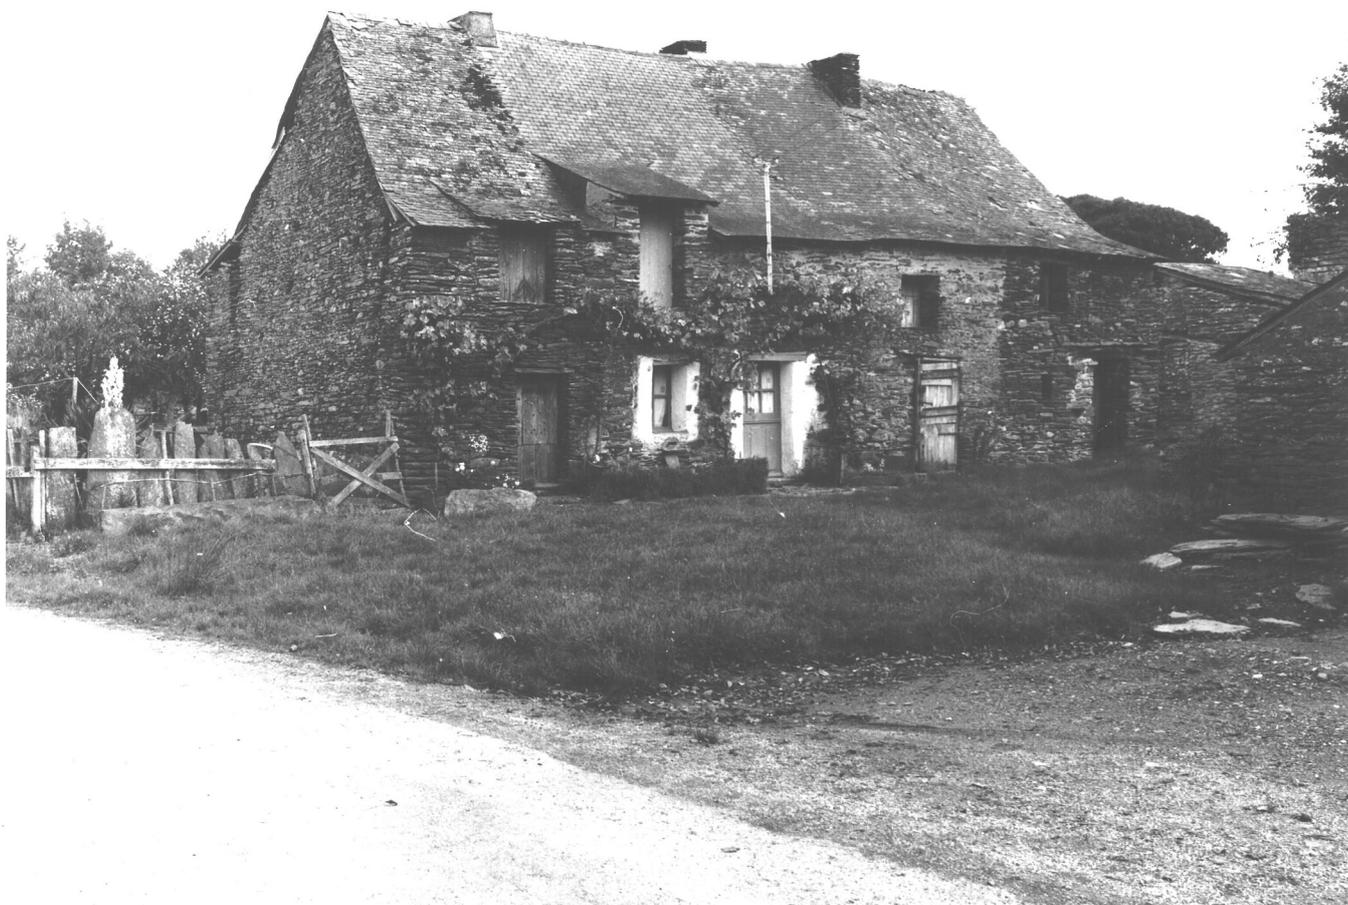
Fig.2

Vue générale de l'alignement prise  
du Sud-Ouest

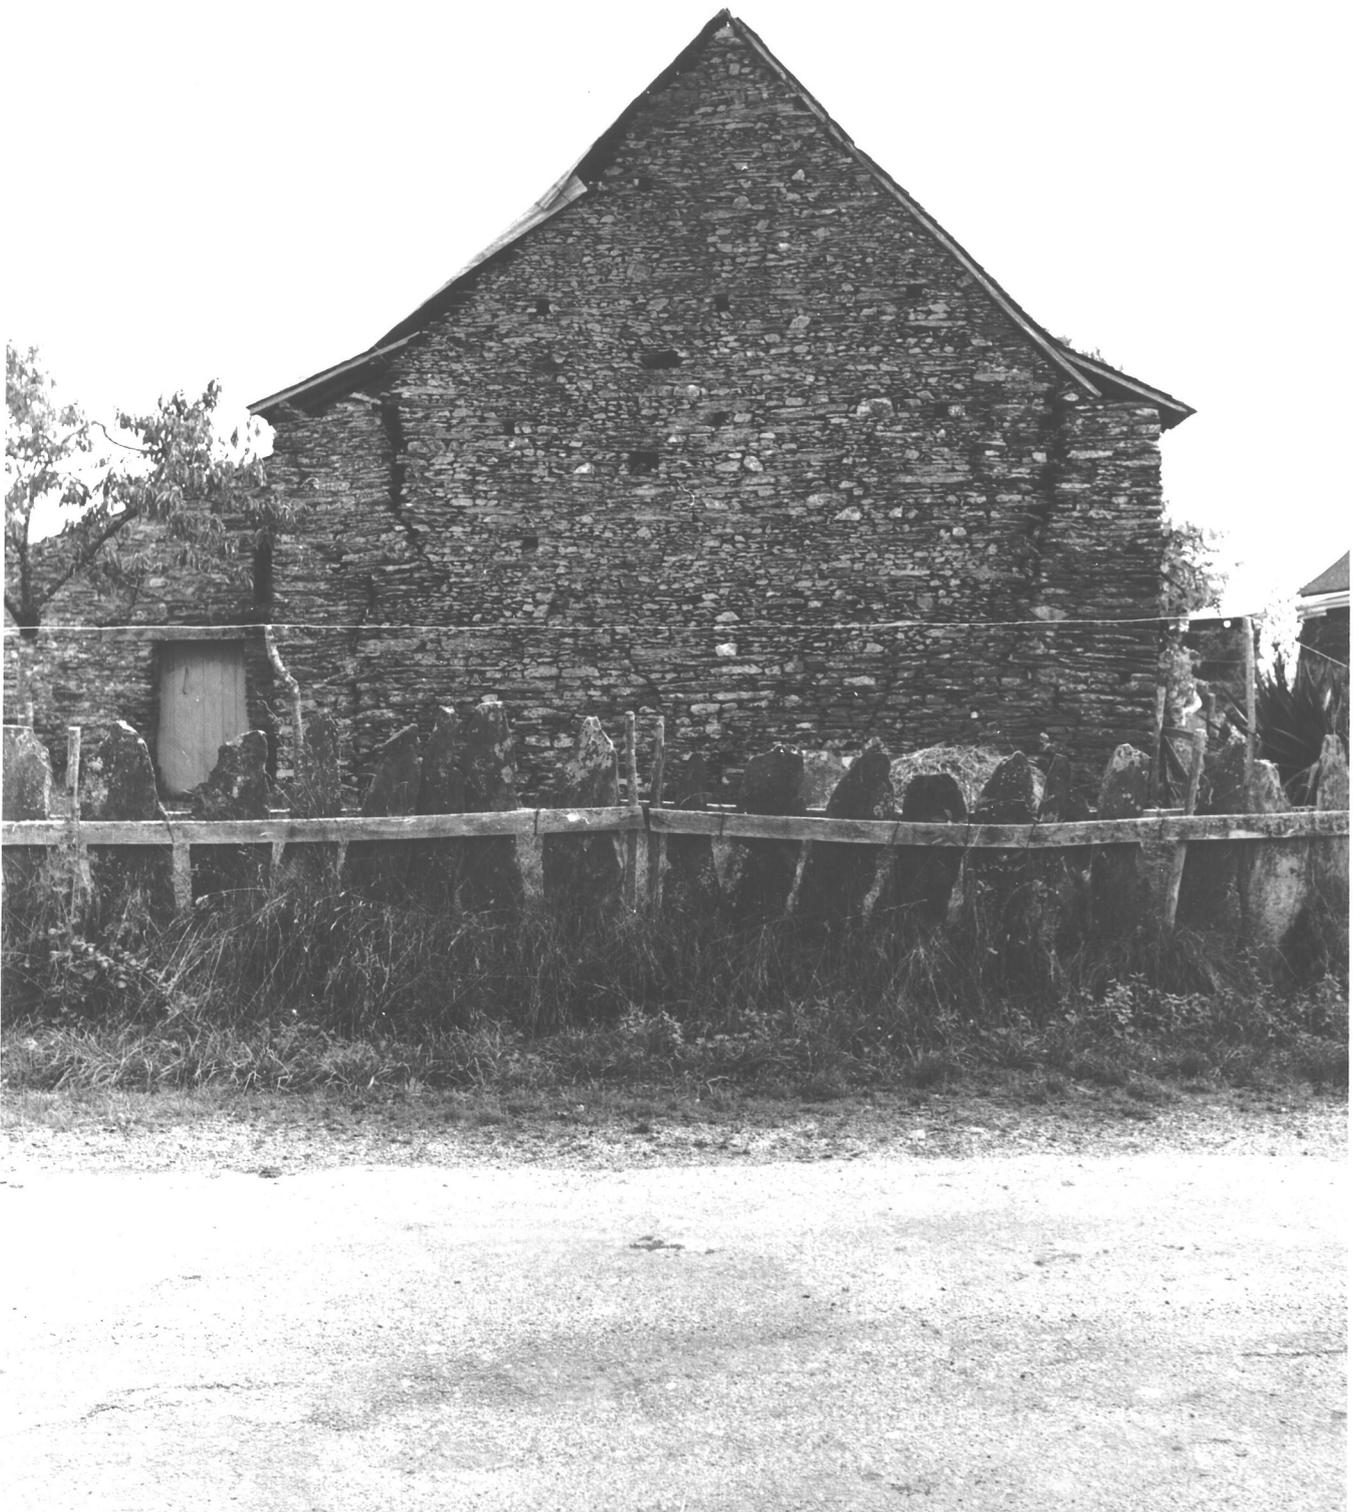
Fig.3

6. Couvertures : toit à long pan, unique sur les quatre bâtiments, à coyaux, en ardoises (cf. fig.3 ).  
pignon couvert.  
- charpente non vue (en ruine sur le bâtiment D).

Vue du pignon Ouest

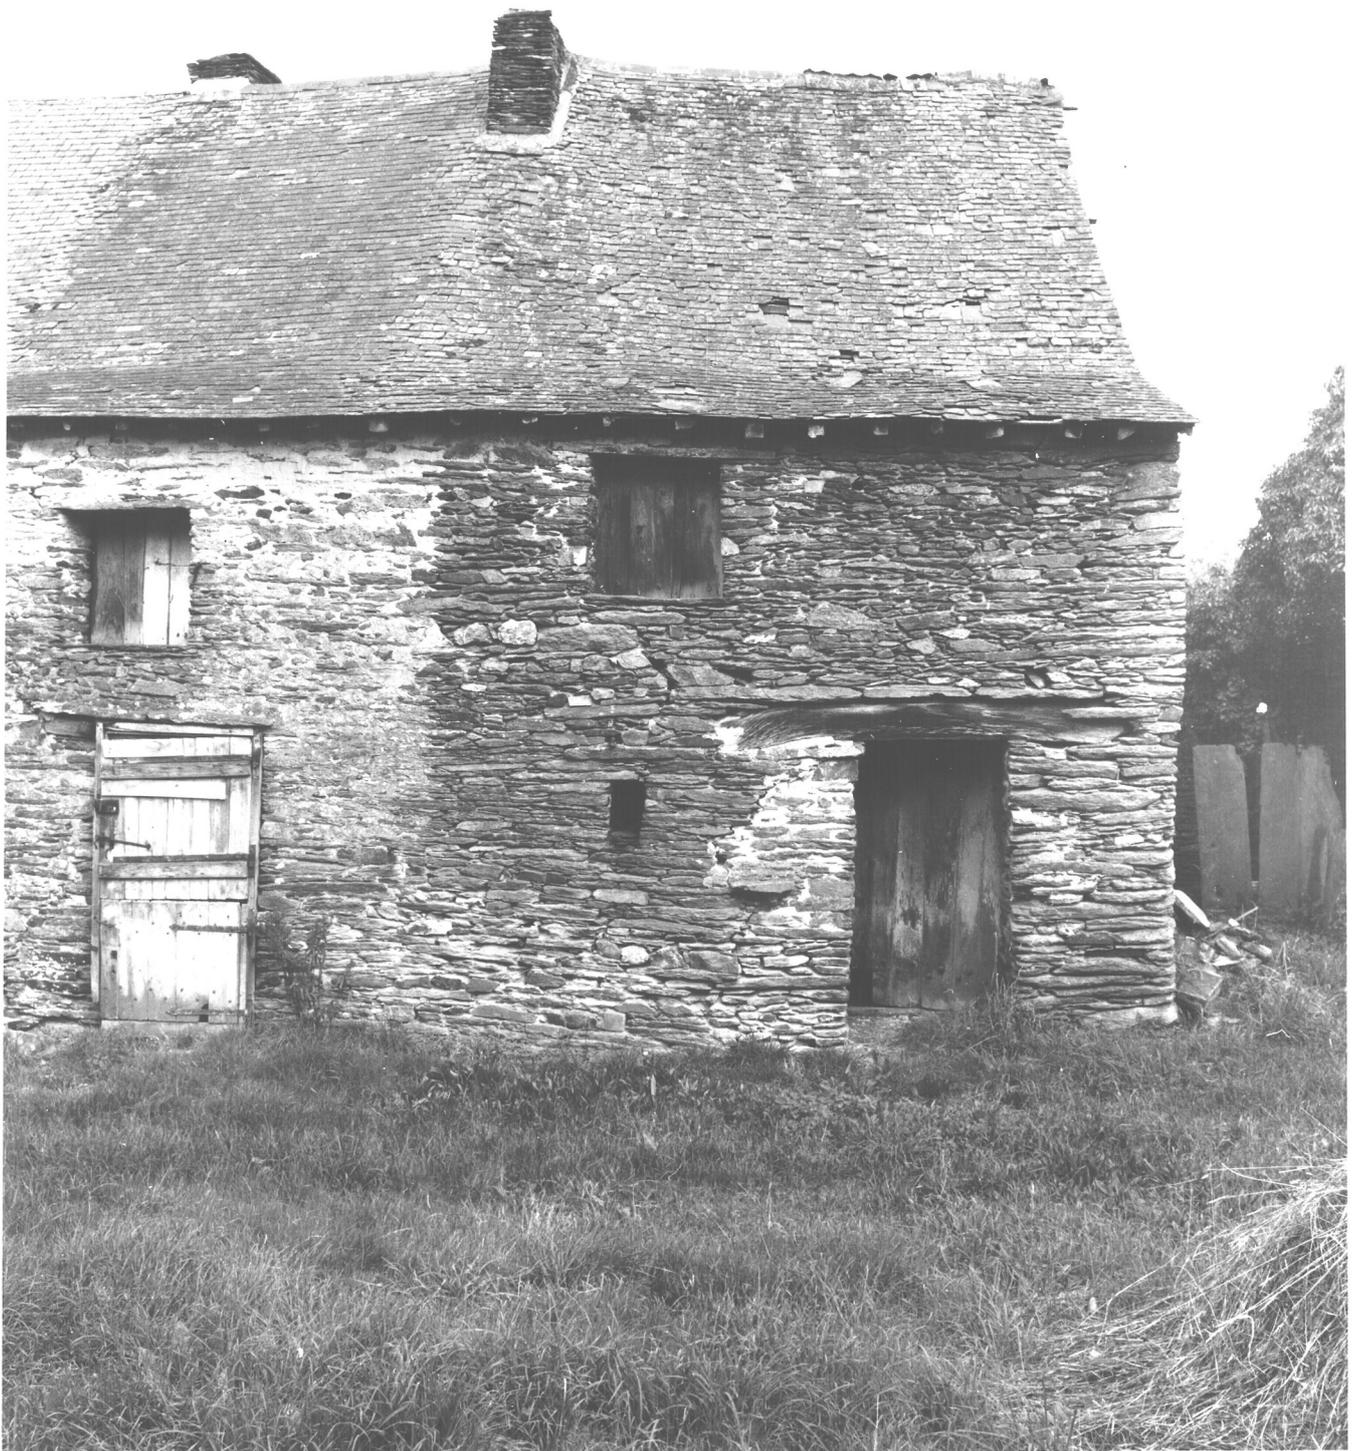
Fig.4

- Etable (C) = linteau de la porte en bois surmonté d'un larmier en schiste, linteau de la fenêtre en schiste.
  - Logis (D) = linteau de la porte en arc segmentaire en bois, linteau de la fenêtre en schiste ; à gauche de la porte : pierre creusée servant à attacher les chevaux, en saillie par rapport au nu du mur.

Détail : élévation antérieure de la  
partie D

L'ancien logis (D) avec l'étable attenante (C) se rapproche du type représenté aussi par les maisons de La Janais et du Verger mais ici, la fenêtre du logis n'est qu'un petit jour.
