Département : 35
Aire d'étude : Vitré périphérie
Commune : Val d'Izé
Lieu-dit : La Nogrie
Dénomination : **ferme**

Dossier de inventaire topographique établi en 1979, 1983 par Ducouret Jean_Pierre

HISTORIQUE

ferme 17e siècle.

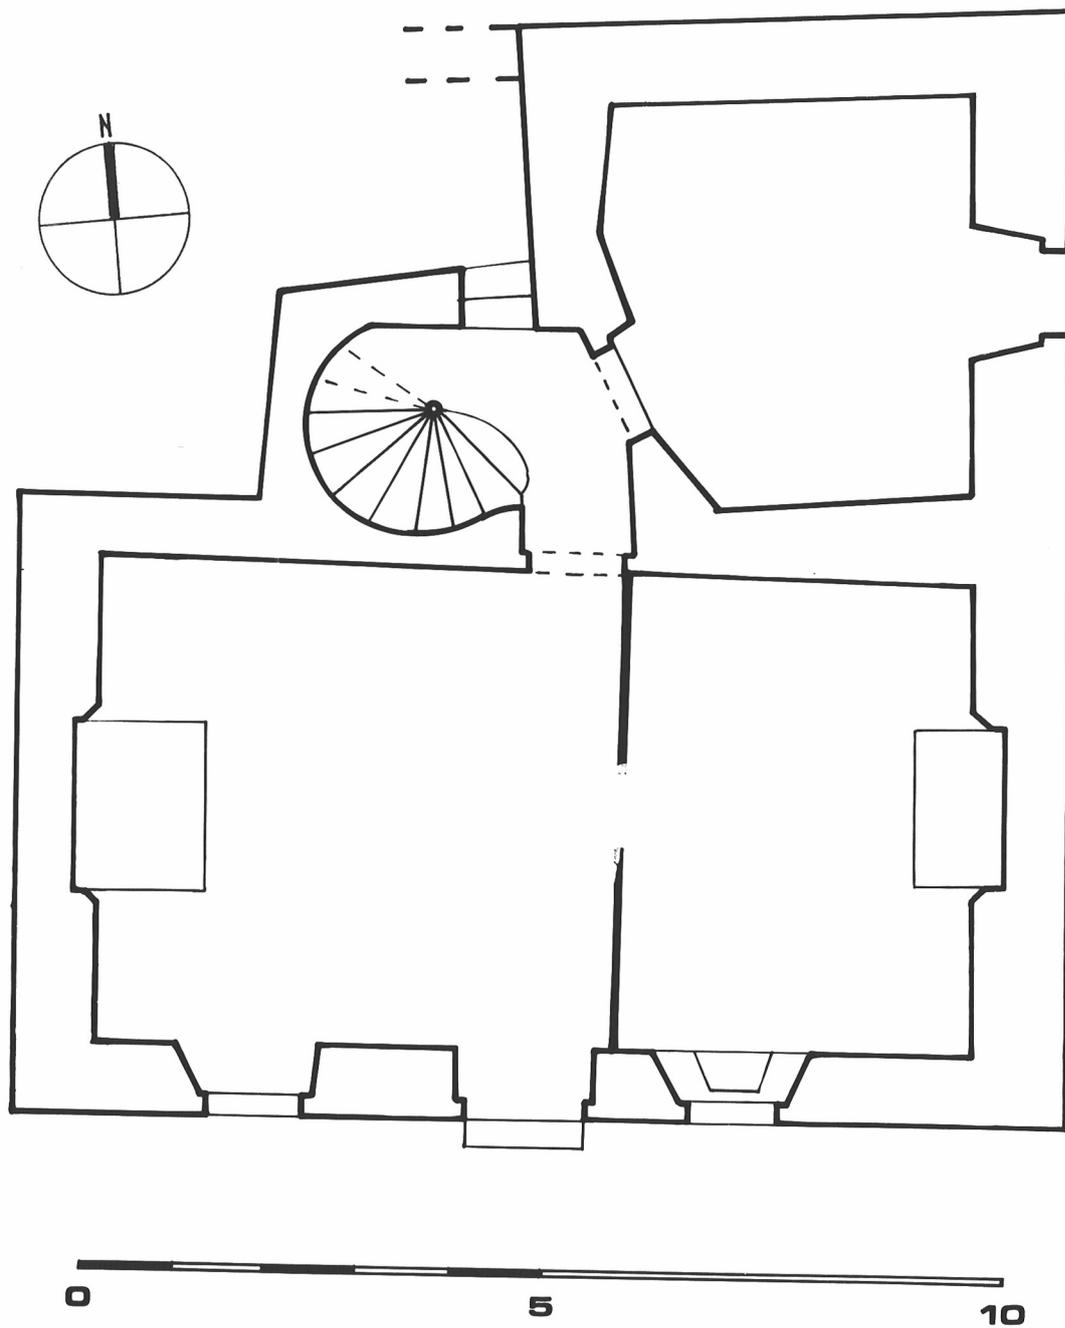
Pl.II Plan au rez-de-chaussée.

Le rez-de-chaussée du corps antérieur est divisé en deux pièces par une cloison, cheminée sur chaque pignon ; distribution semblable à l'étage mais sans cheminée à droite : ancienne pièce unique (?). L'aile secondaire a une pièce par étage : laiterie au rez-de-chaussée et pièce non chauffée à l'étage avec fenêtre dans le mur est. Plafond à poutres, solives, « terrasse » et parquet. Escalier dans une tour carrée (plan irrégulier) ; cage circulaire, en vis sans jour, tournant à droite, sans palier à l'étage, marches d'assemblage refaites. L'escalier dessert l'étage et le comble.

Plan au sol

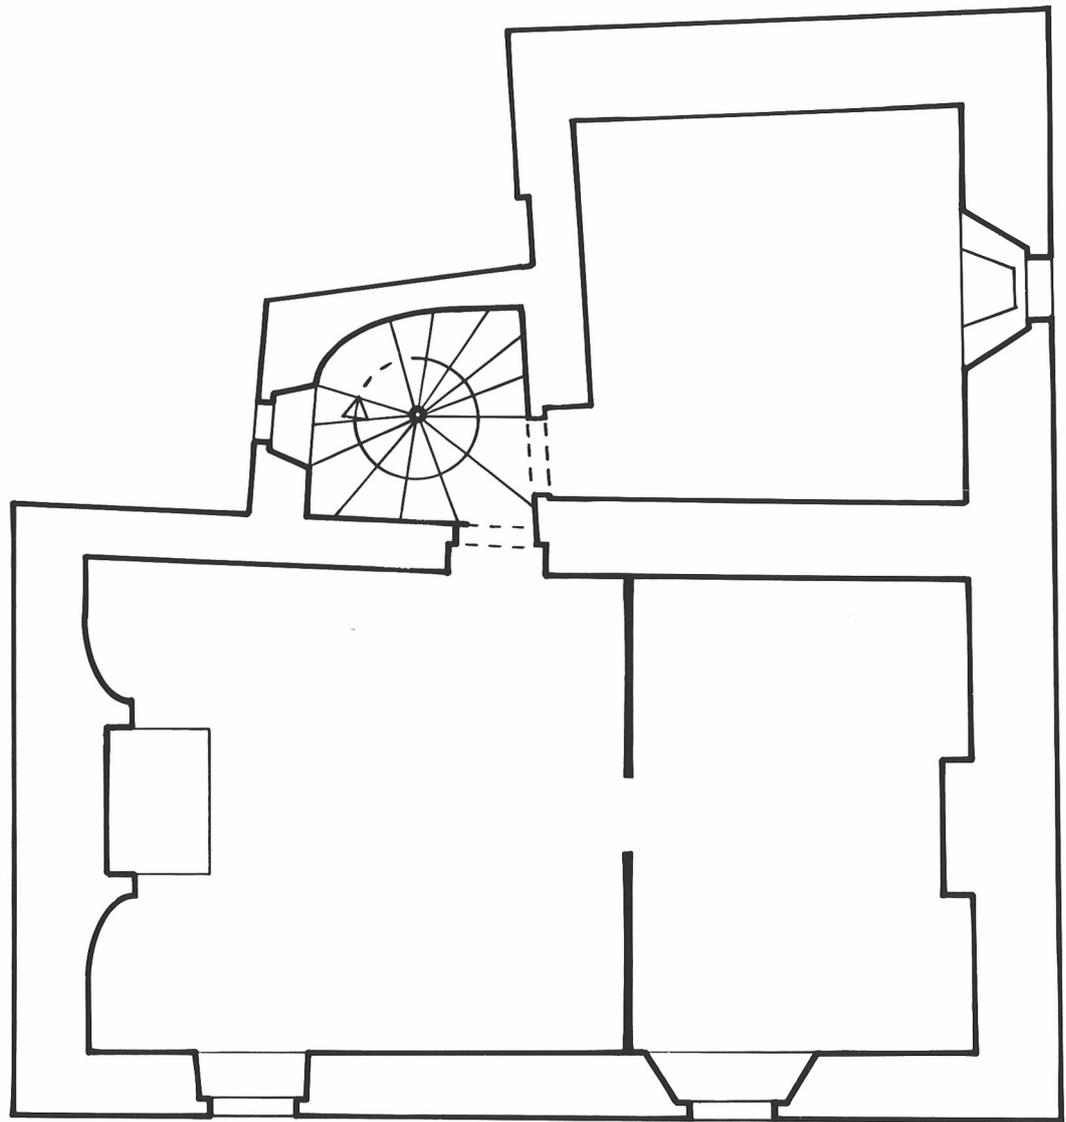
PI.III Plan à l'étage.

Etage

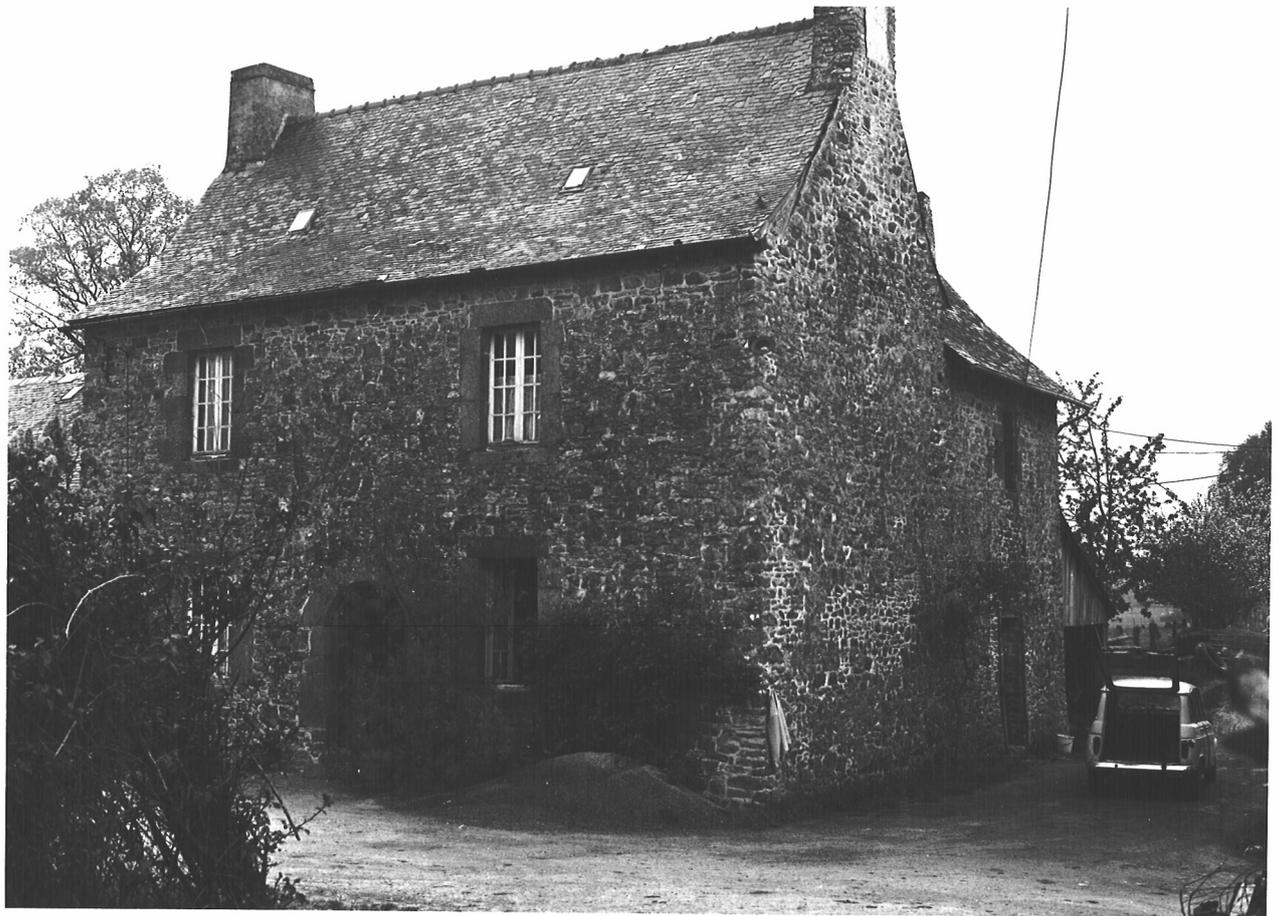
Fig.1 Vue générale sud-est.

En écart ; dépendances rapportées à l'ouest. Construction en moellons de grès sans chaîne en pierre de taille, baies en granite. Plan en équerre avec tour d'escalier postérieure dans l'angle ; rez-de-chaussée, étage carré et comble. Élévation sud à deux travées et porte centrale en plein cintre, sans ordonnance. Autres élévations aveugles sauf porte et fenêtre sur l'aile secondaire en élévation est. Toit à longs pans à pignons découverts ; le toit de l'aile nord forme noue à moindre hauteur avec le toit principal ; une souche de cheminée sur chaque pignon. Couverture en ardoise. Toit sur la tour d'escalier en appentis.

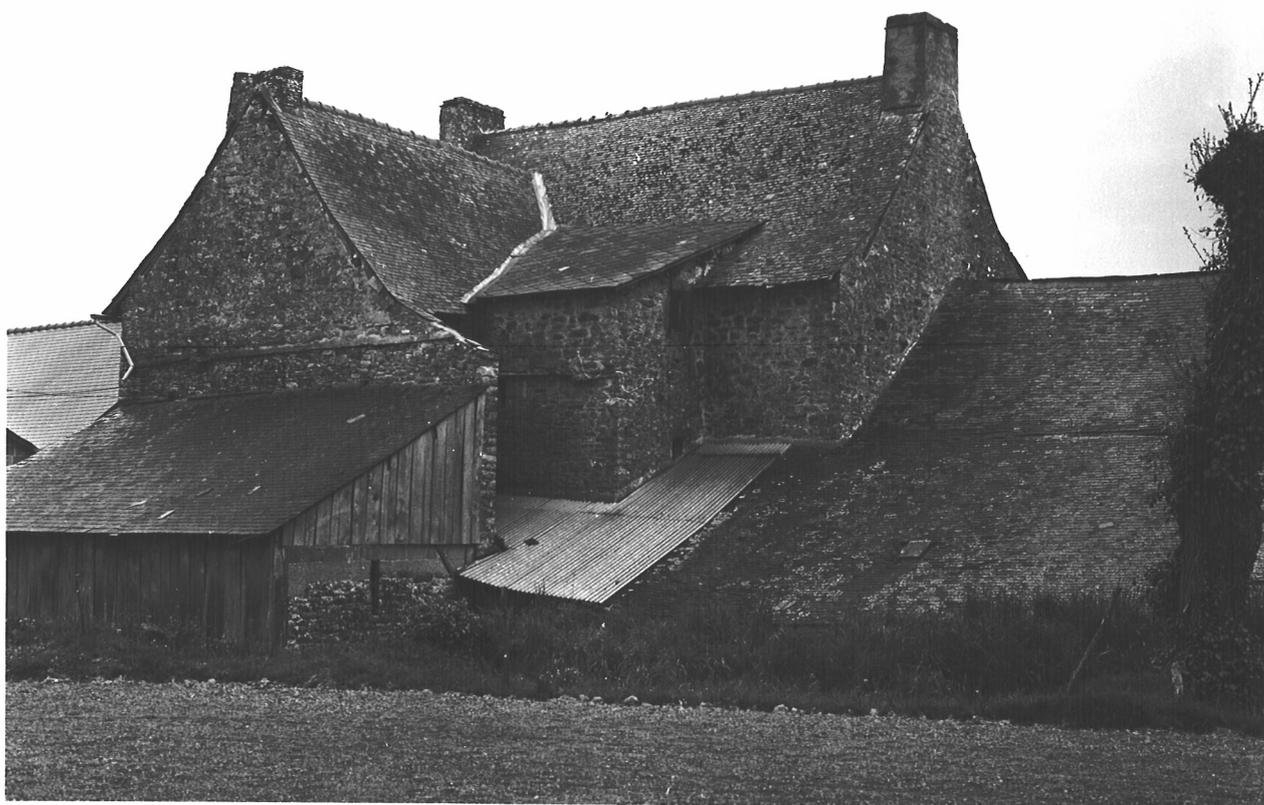
Fig.3 Vue générale nord-ouest.

TYPOLOGIE : Ferme de plan en équerre, tour d'escalier postérieure dans l'angle.
