Département : 35
Aire d'étude : Vitré périphérie
Commune : Saint Christophe des Bois
Lieu-dit : La Martinais
Dénomination : **manoir**

Dossier de inventaire topographique établi en 1979, 1983 par Ducouret Jean_Pierre

Manoir datant du 1er quart du 17e siècle, remanié au 19e siècle : destruction partielle de la partie gauche, élévation sud remaniée en 1945.

TYPOLOGIE : Manoir de plan massé, à une pièce par étage, tour d'escalier postérieure.

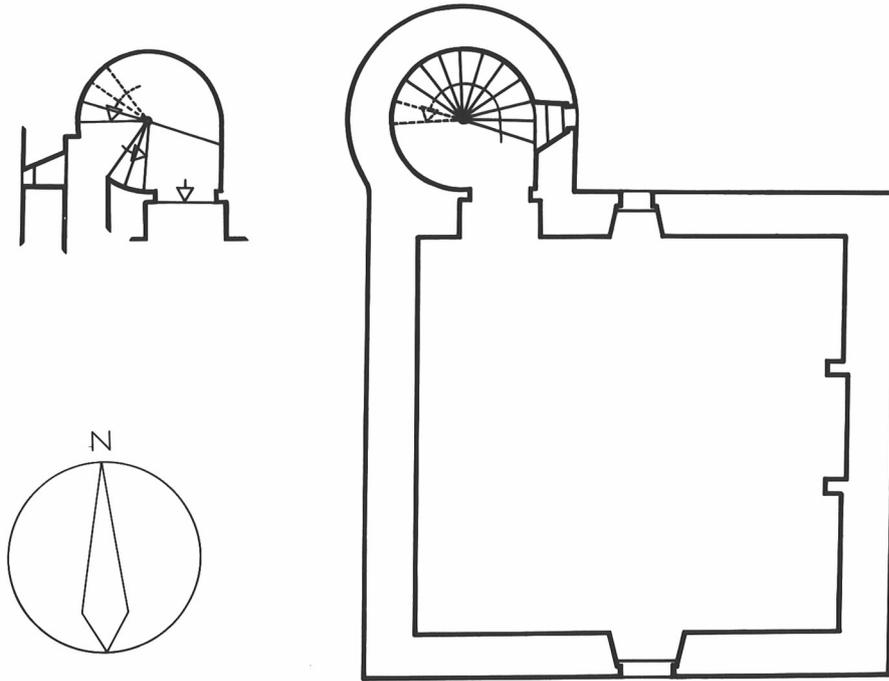
PI.II Plan à l'étage.

Logis de plan massé proche du carré (9,10 m x 8,60 m hors oeuvre) à rez-de-chaussée, étage carré et comble ; tour d'escalier en hors oeuvre en élévation postérieure, décentrée vers l'ouest ; une pièce par étage. (cf. plan à l'étage).

Une pièce par étage. Salle au rez-de-chaussée, grande cheminée en granite en pignon est, partiellement visible. Ancienne chambre à l'étage avec cheminée en bois en pignon est, placard mural fermé d'un vantail et surmonté d'une petite baie sur le mur nord ; traces d'un placard sur le mur sud ; murs enduits de terre ; plafond à poutres, solives et parquet. Dans le pignon ouest trace d'une ancienne porte communiquant avec la pièce voisine (actuellement un grenier). Comble non divisé.

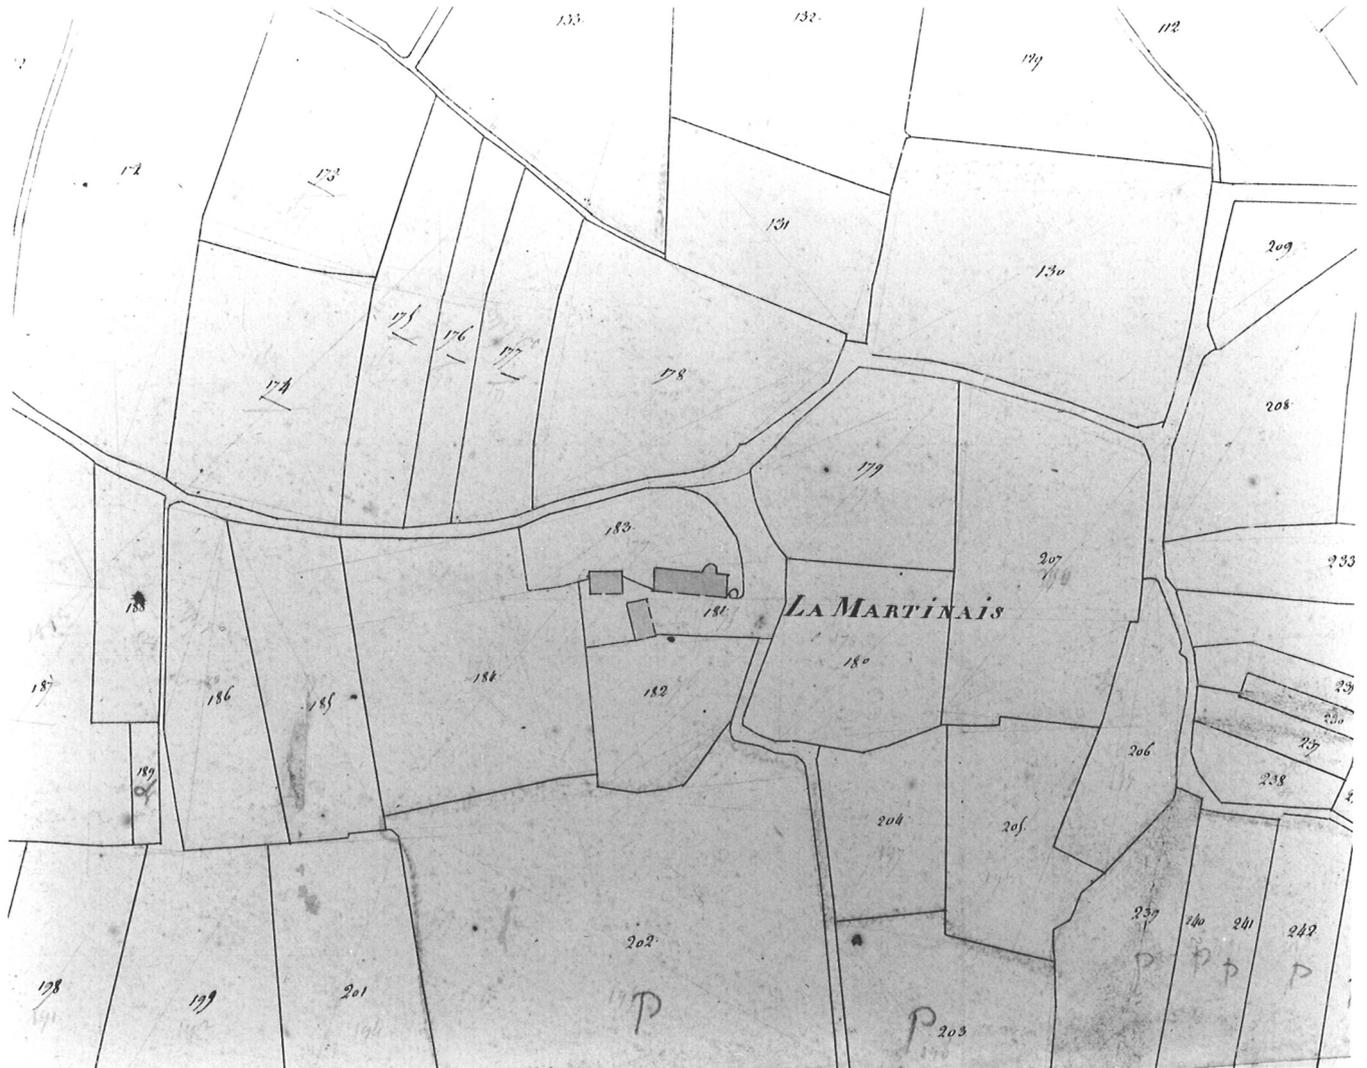
Fig.1 Vue de situation nord.

En écart, orienté au sud ; dépendances plus récentes en alignement à l'ouest.

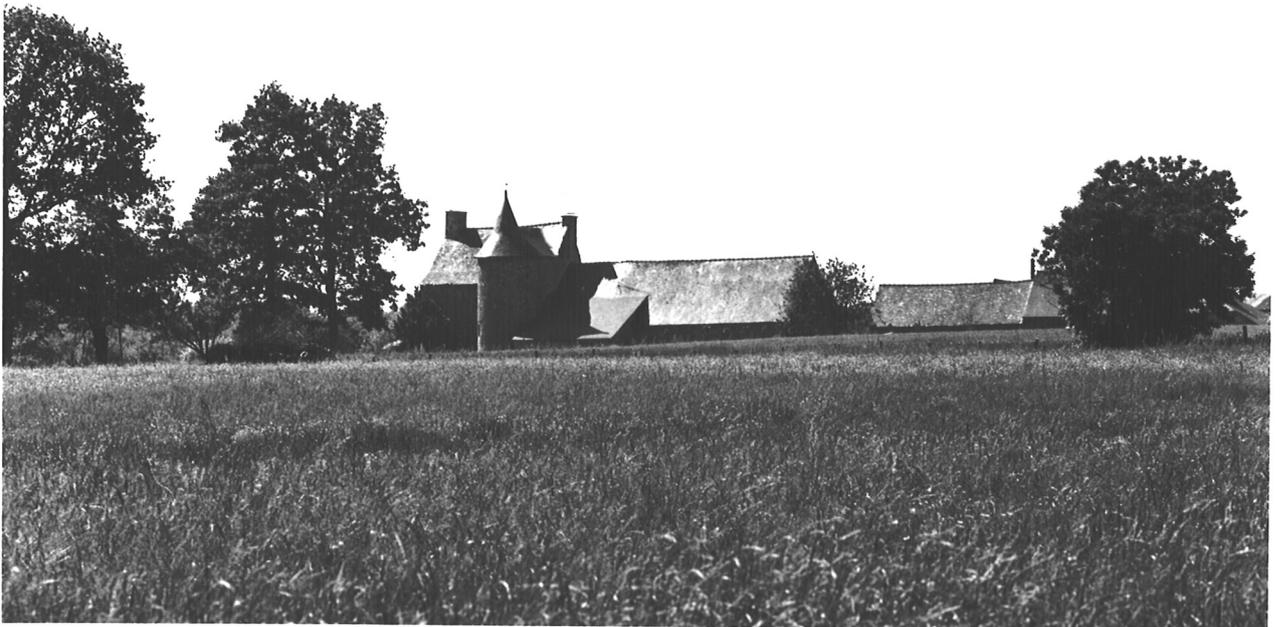
Fig.2 Vue générale sud.

Élévation sud remaniée (en 1945) : porte plein cintre détruite, fenêtres à grille agrandies. Élévations latérales aveugles, élévation nord ajourée de petites baies.

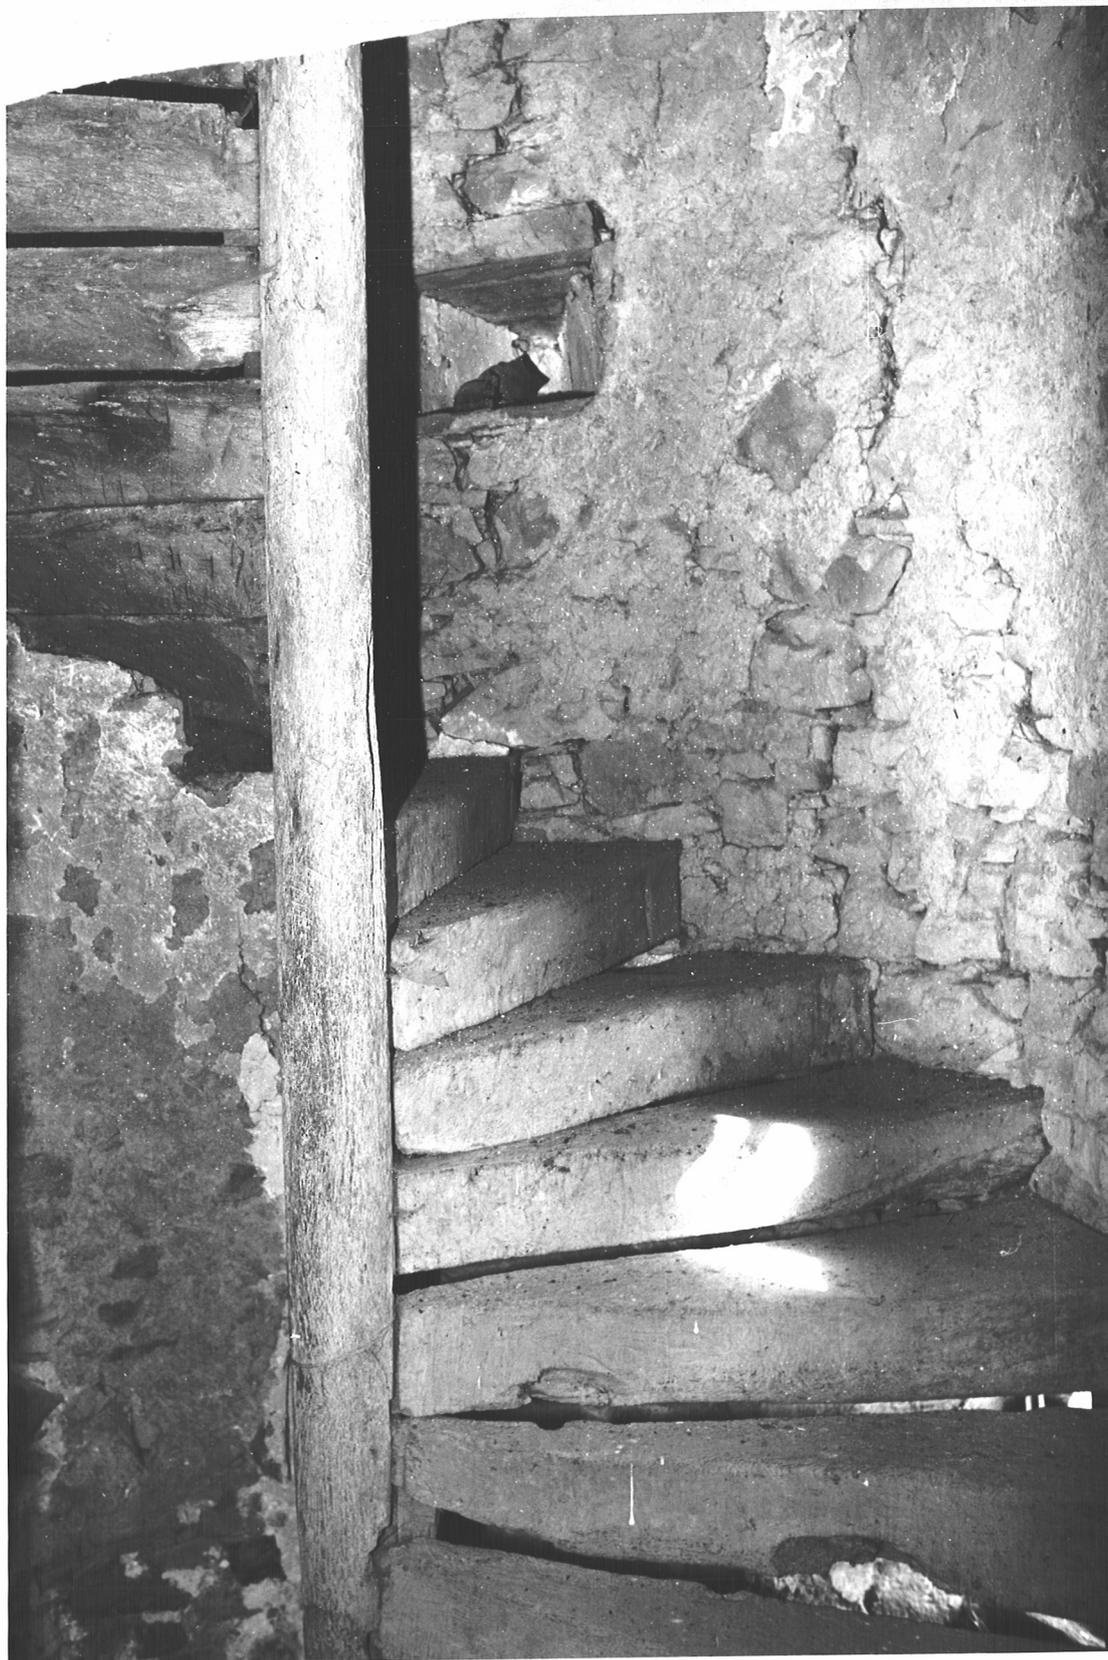
Fig.10 Escalier en vis.

Escalier : cage circulaire, escalier en vis sans jour, tournant à gauche, marches monoxyles ; la tour est couverte en charpente (cf. photo), l'enrayure de la charpente porte un perchoir mobile en forme de roue (cf. photo). Au rez-de-chaussée de la cage, latrines aménagées dans l'épaisseur du mur.

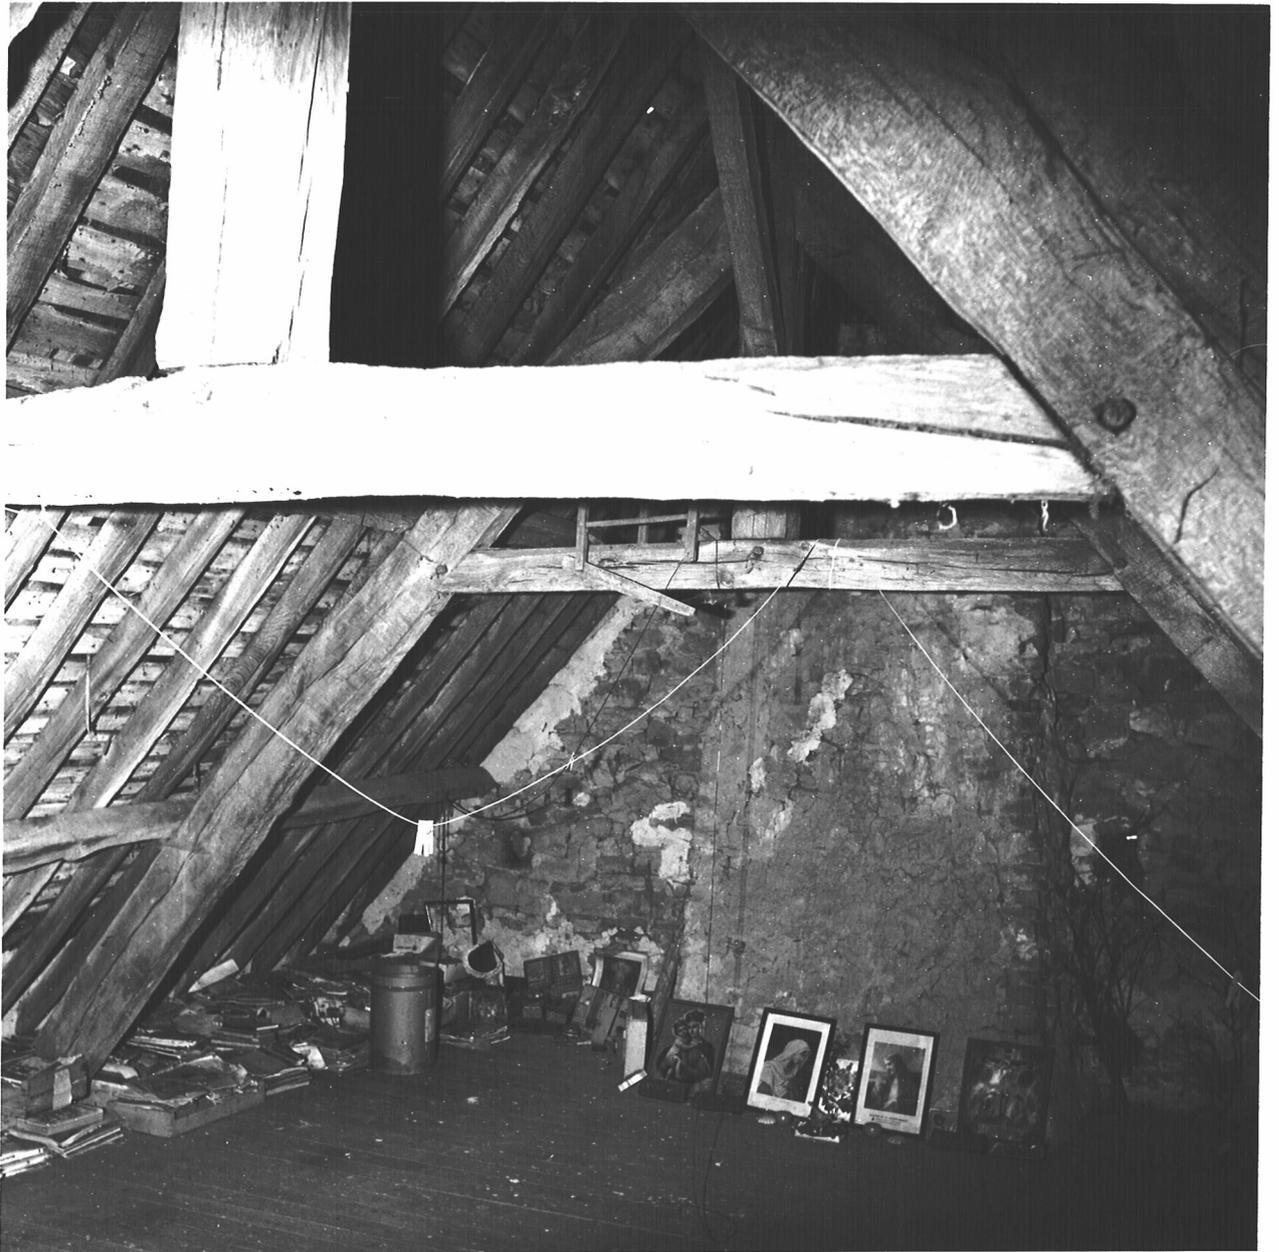
Fig.13 Vue de la charpente du comble.

Toit à longs pans à pignons couverts ; la tour d'escalier à un toit conique à égouts retroussés ; un toit à deux versants forme noue avec le toit de la tour et le versant du toit principal. Couverture en ardoise. Charpente : ferme à arbalétriers, poinçon et entrain retroussé, deux cours de pannes latérales, contreventement par des goussets.
