Département : 35
Aire d'étude : Vitré périphérie
Commune : Pocé les Bois
Lieu-dit : Gué_de_Prunelle
Dénomination : **manoir**

Dossier de inventaire topographique établi en 1979, 1983 par Ducouret Jean_Pierre

manoir 18e siècle.

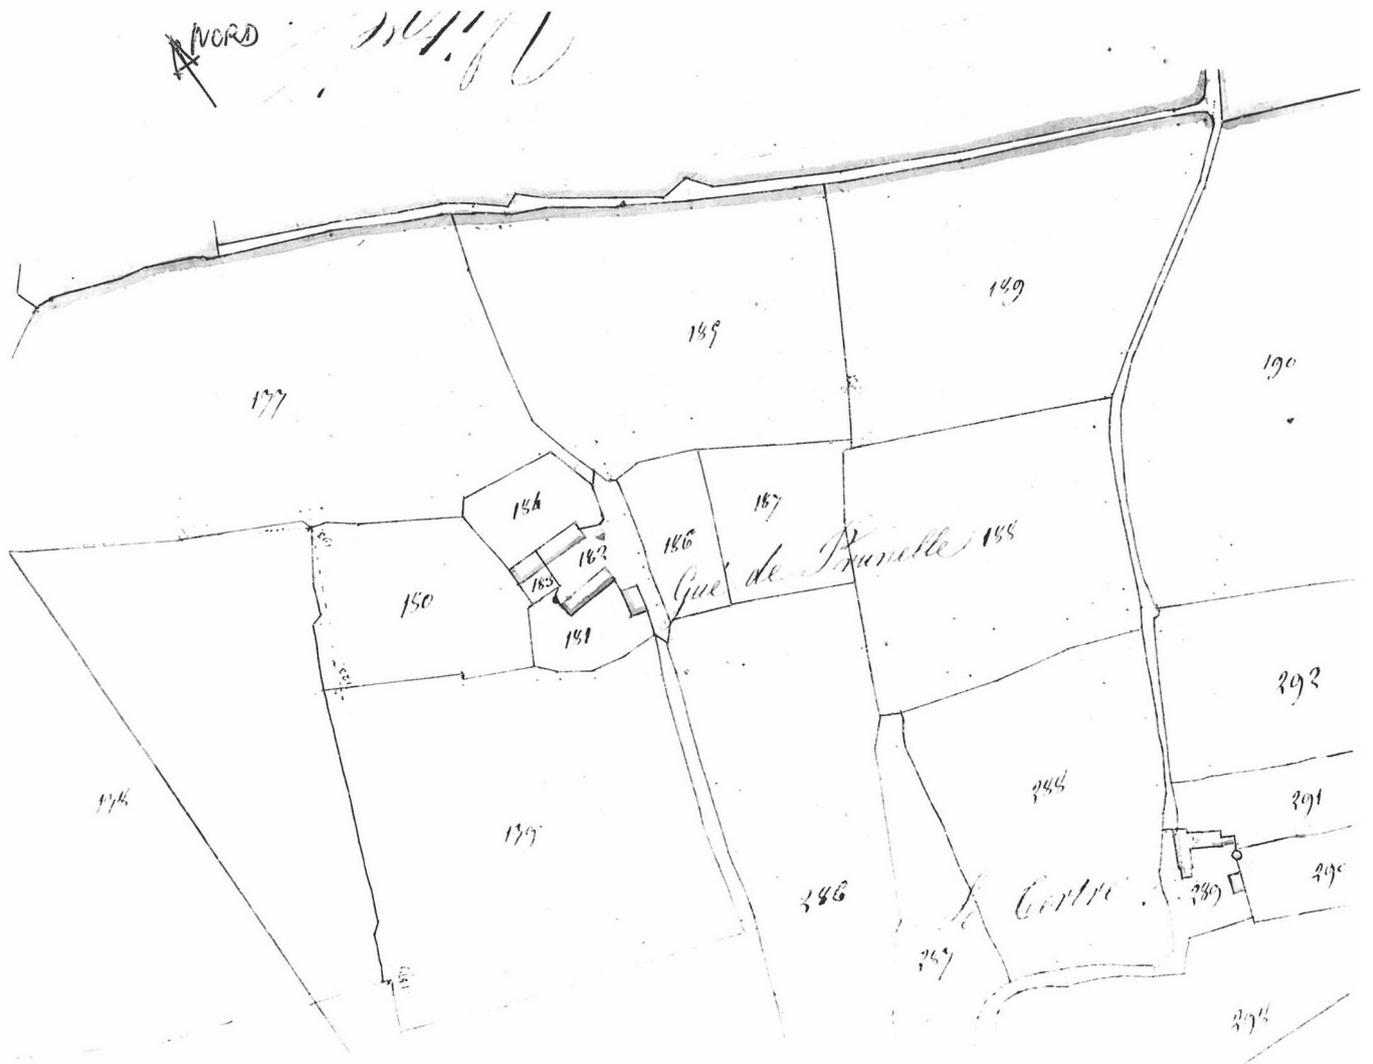
Fig.1 Vue sud-est.

Manoir isolé, orienté sud ; dépendances agricoles en alignement, plus récentes ; four détruit, puits écrêté.

Construction en moellons de schiste sans chaîne en pierre de taille, enduit partiel en élévation antérieure baies en grès.

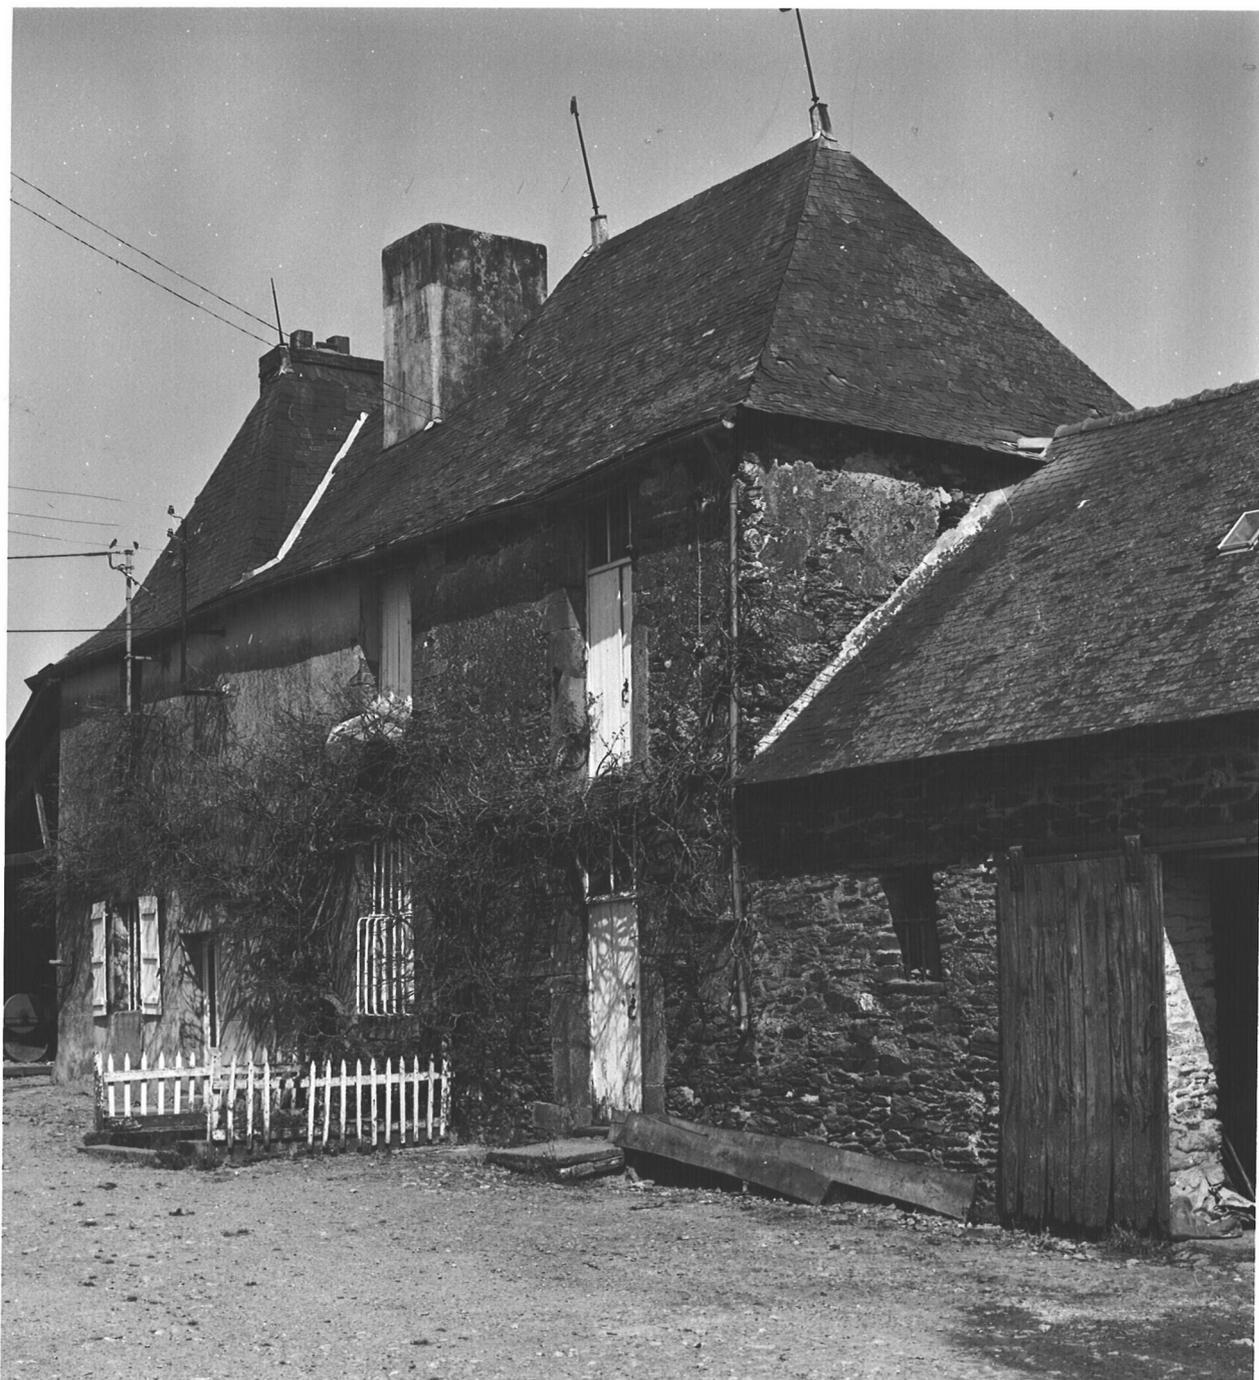
Fig.2 Vue sud.

Élévation sud à travées sans ordonnance ; fenêtres du premier niveau à grilles, linteaux de bois.

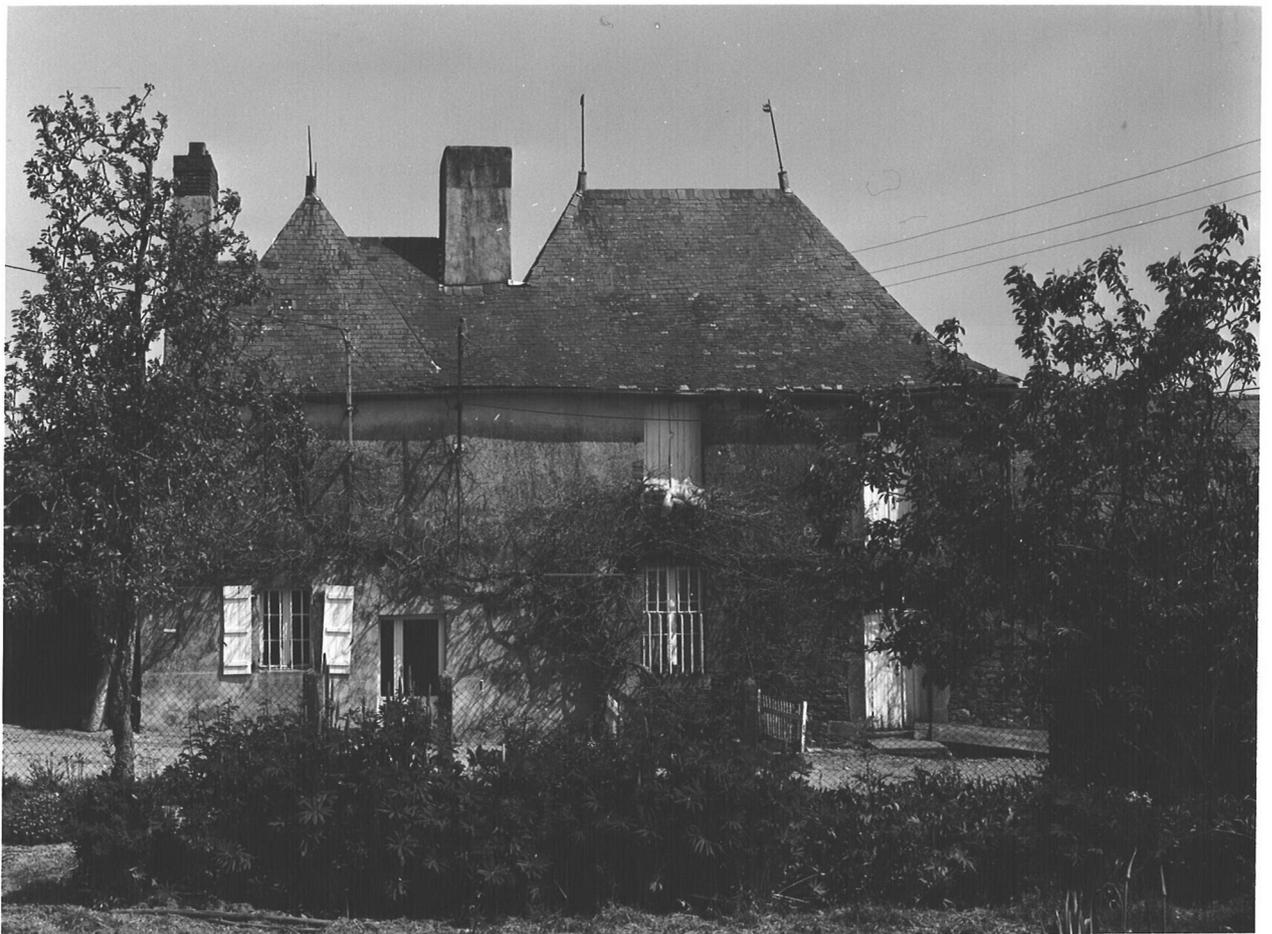
Fig.3 Vue sud.

Chaque corps de bâtiment est couvert d'un toit à longs pans à croupe, perpendiculaire l'un par rapport à l'autre selon l'implantation relative des deux corps de bâtiment. Souche de cheminée au point de contact des deux toits.

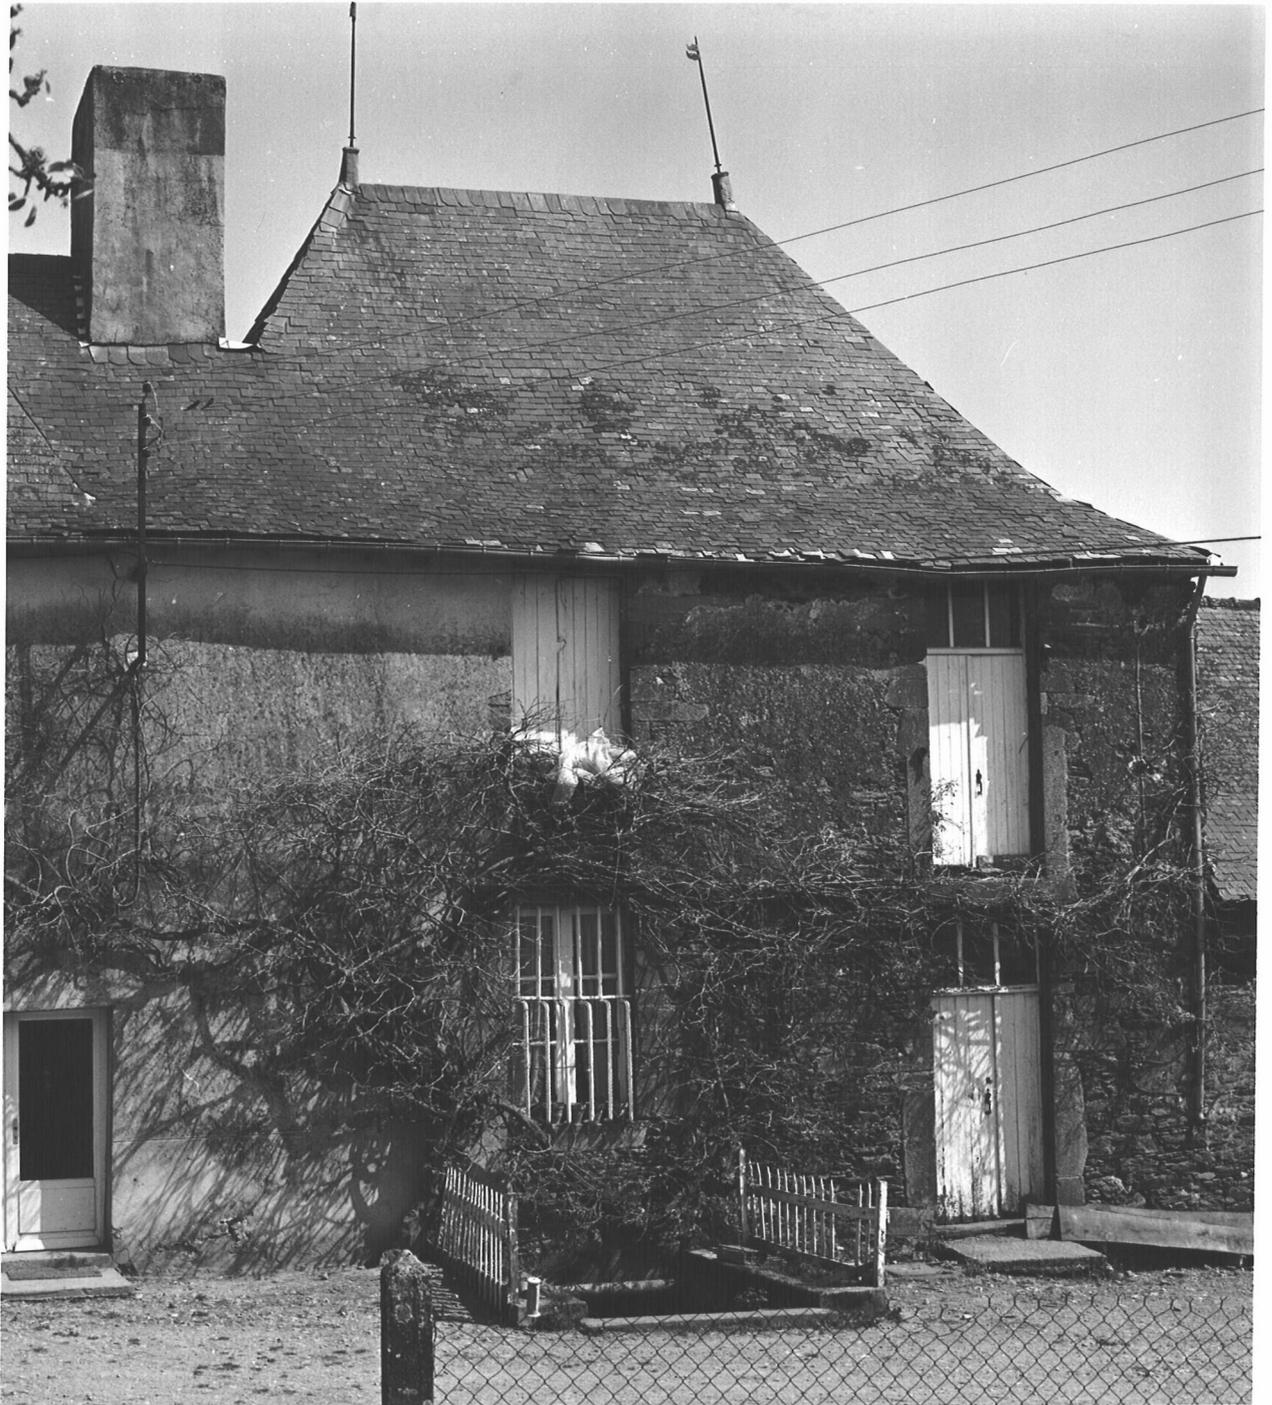
Fig.4 Escalier

Cage d'escalier latérale entre le mur de croupe et une cloison en pan de bois et torchis ; elle occupe toute la profondeur du bâtiment ; escalier tournant à retours rampe sur rampe, repos et palier, balustres tournés, (cf. photo de détail), marches d'assemblage ; l'escalier dessert l'étage et le comble.
