Département : 35
Aire d'étude : Vitré périphérie
Commune : Montreuil sous Pérouse
Lieu-dit : Le Breil
Dénomination : **ferme**

Dossier de inventaire topographique établi en 1979, 1983 par Ducouret Jean_Pierre

ferme 17e siècle.

TYPOLOGIE : Ferme en alignement, tour d'escalier postérieure.

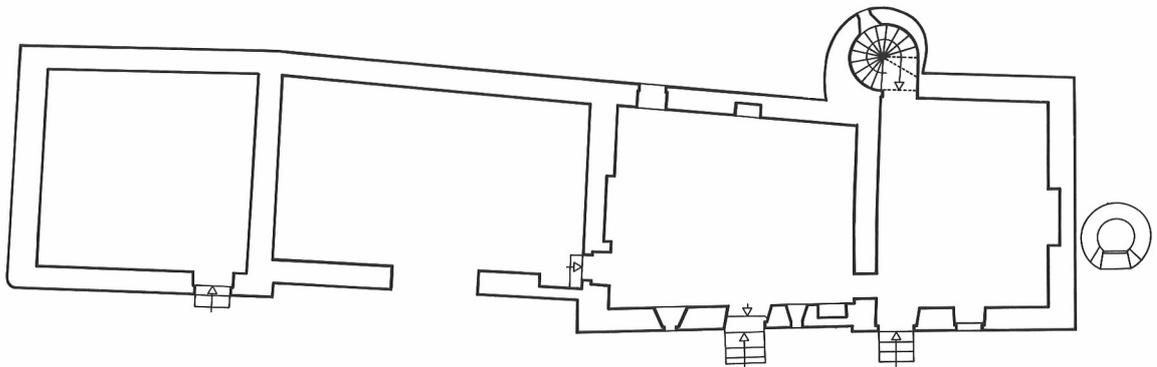
Pl.II Plan au sol.

Logis de plan rectangulaire massé, allongé dans le sens nord-sud, orienté sud, avec tour d'escalier en hors oeuvre sur l'angle nord-ouest ; entrée en mur de croupe sud ; rez-de-chaussée, étage carré et comble.

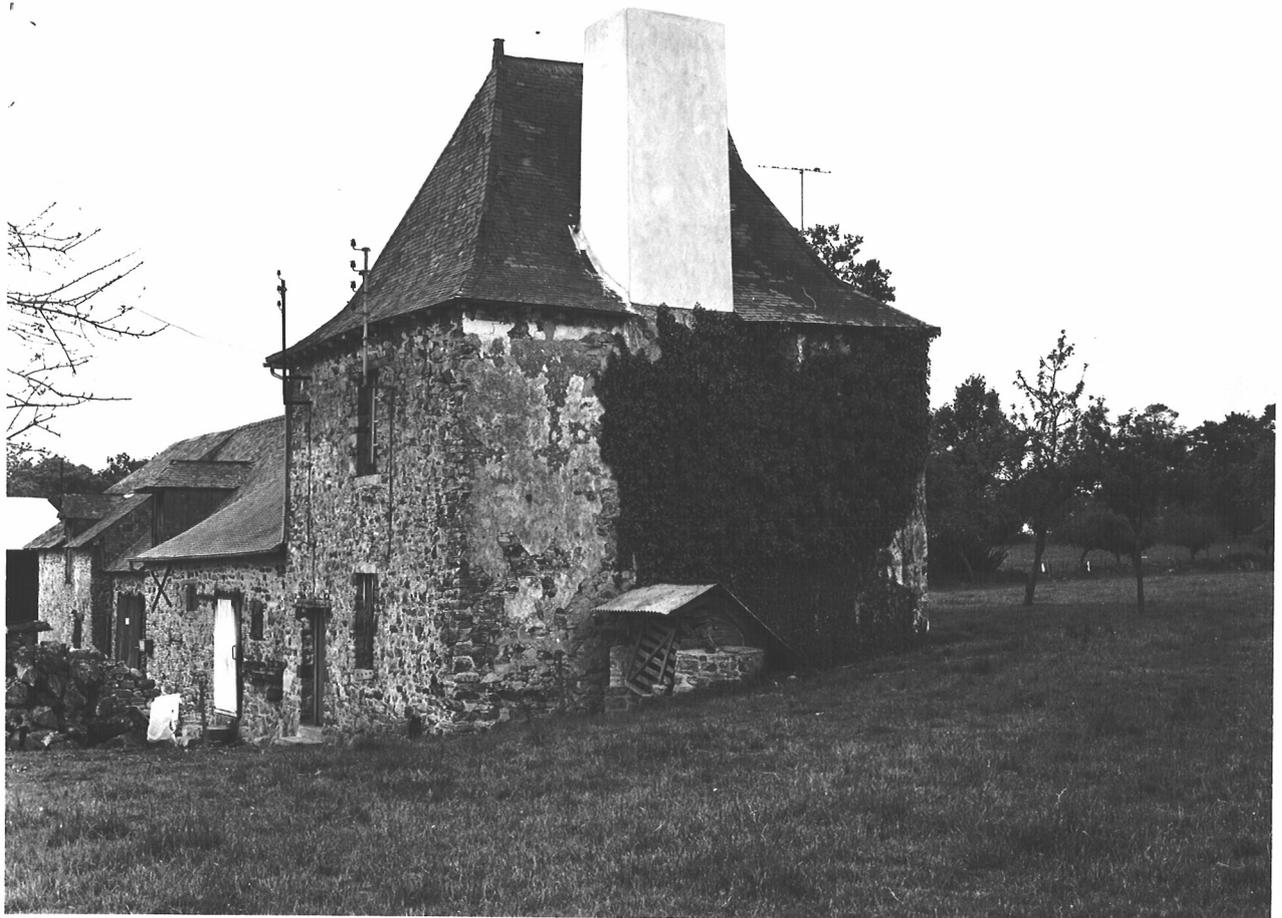
Fig.2 Vue générale sud-est

Ferme située dans un écart de structure très lâche, composée d'un alignement orienté est-ouest, comprenant un logis, un cellier, une étable et une grange. Puits près du mur est du logis, four à pain 20 m au sud. Petit plan d'eau au nord.

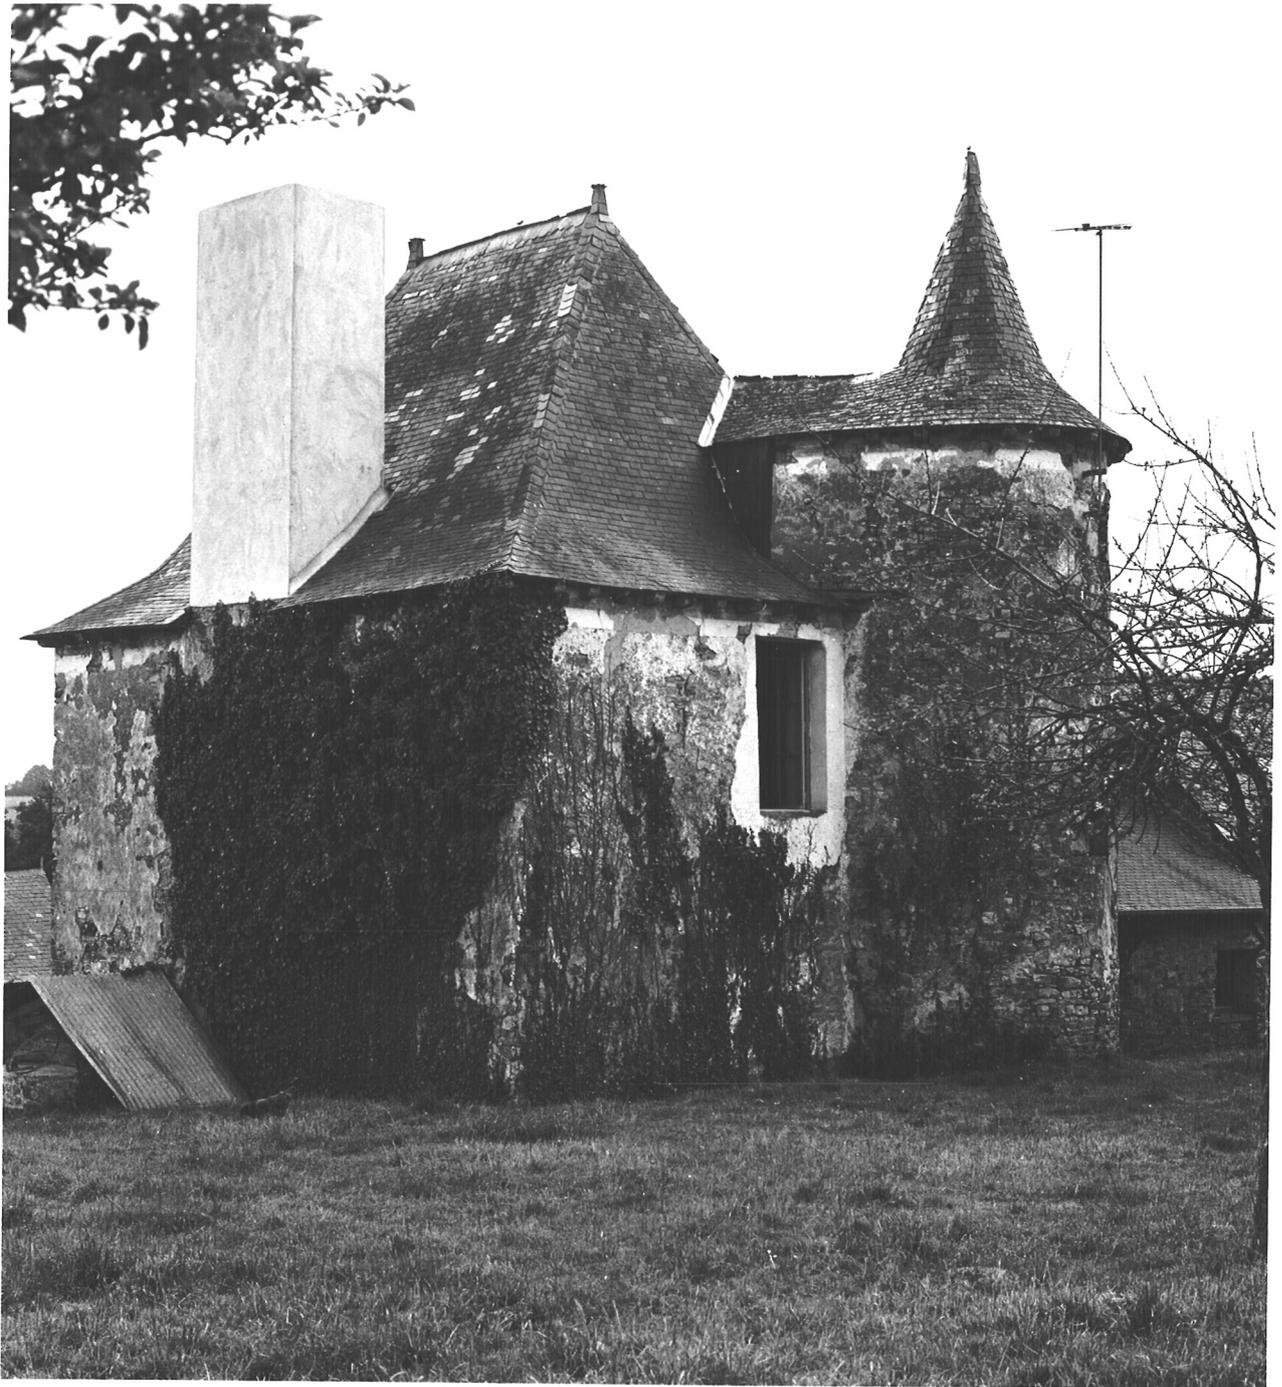
Fig.4 Vue générale, nord-est.

L'élévation antérieure est implantée sur le petit côté du bâtiment, ce qui est exceptionnel en zone rurale ; l'élévation est irrégulière ; les élévations latérales sont aveugles ; l'élévation postérieure est ajourée d'une fenêtre au deuxième niveau ; la tour d'escalier est ajourée de petites baies côté nord.

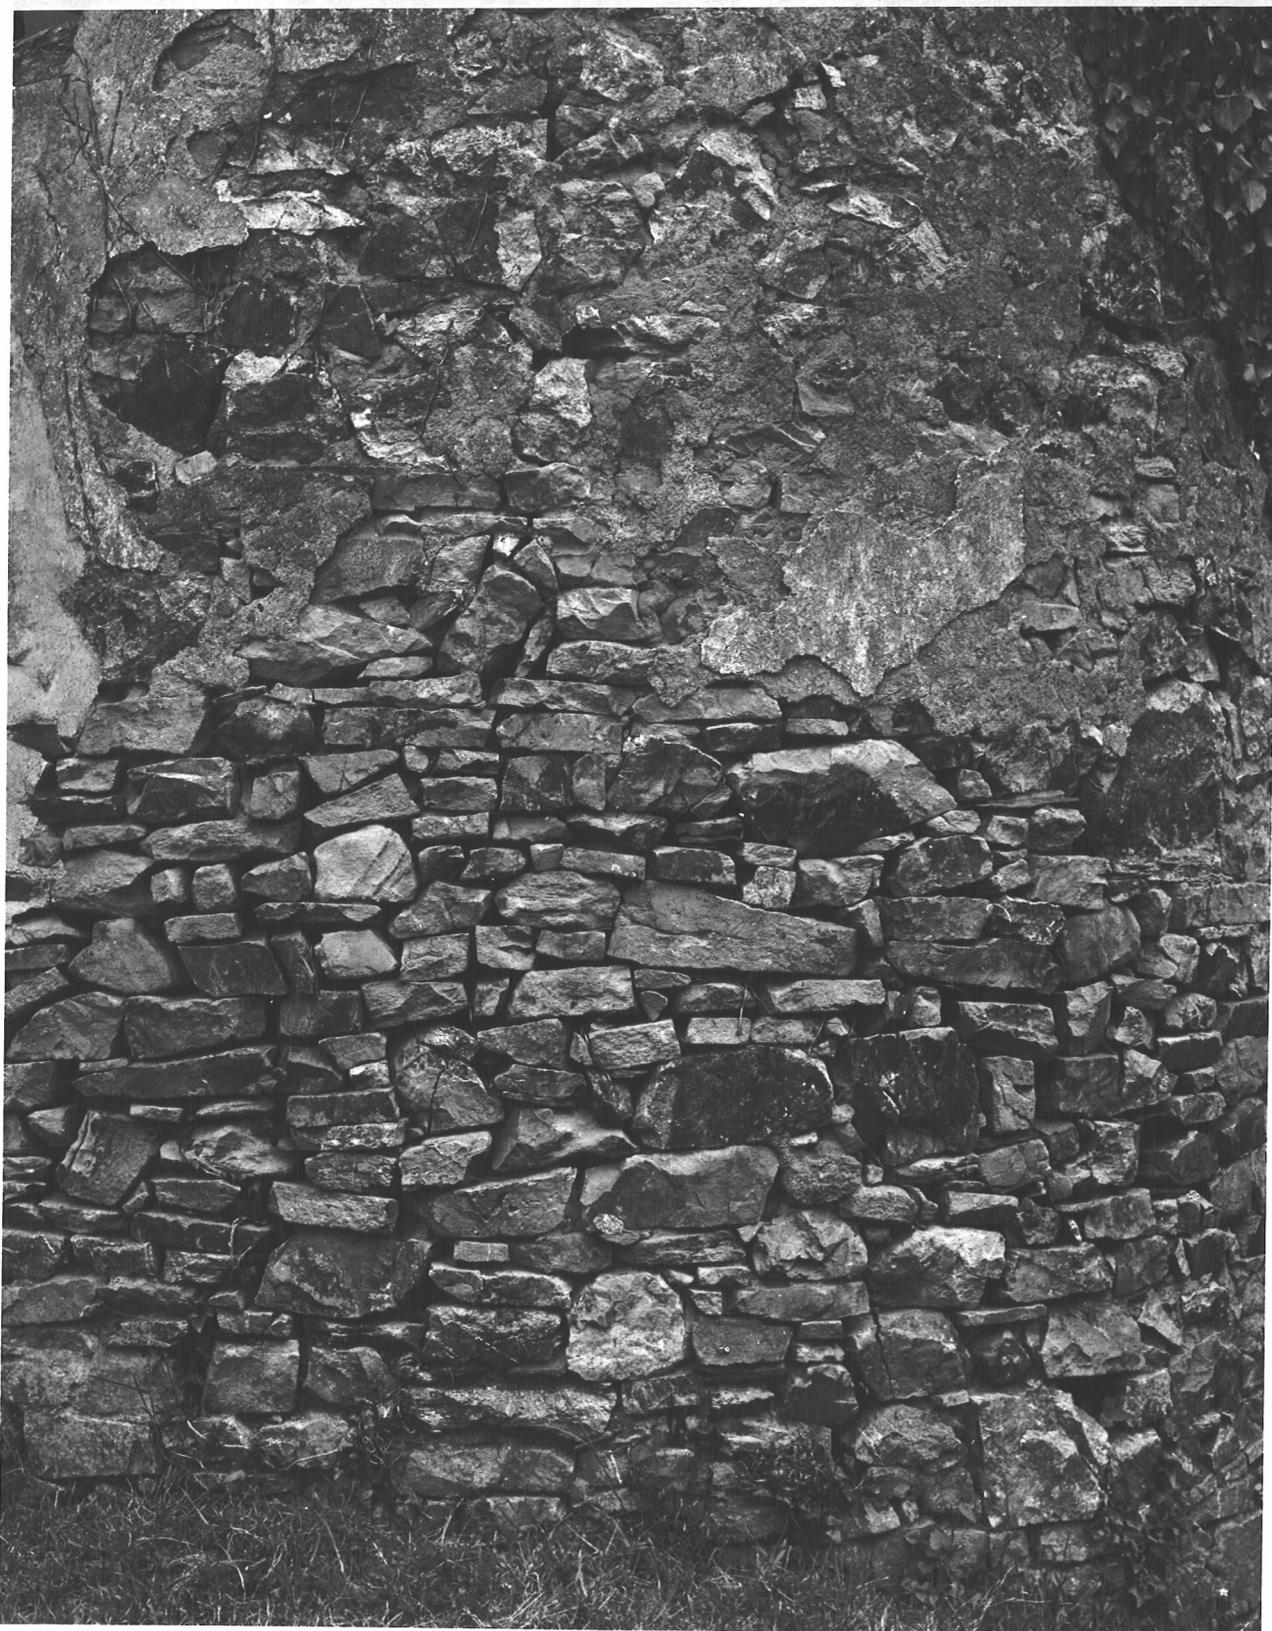
Fig.6 Tour d'escalier, détail de l'appareil.

Construction en schiste granité, grès et quartzite, moellons sans chaîne en pierre de taille (cf. photos de détail de la tour d'escalier et de la grange), enduit partiel sur la tour et les élévations latérales.

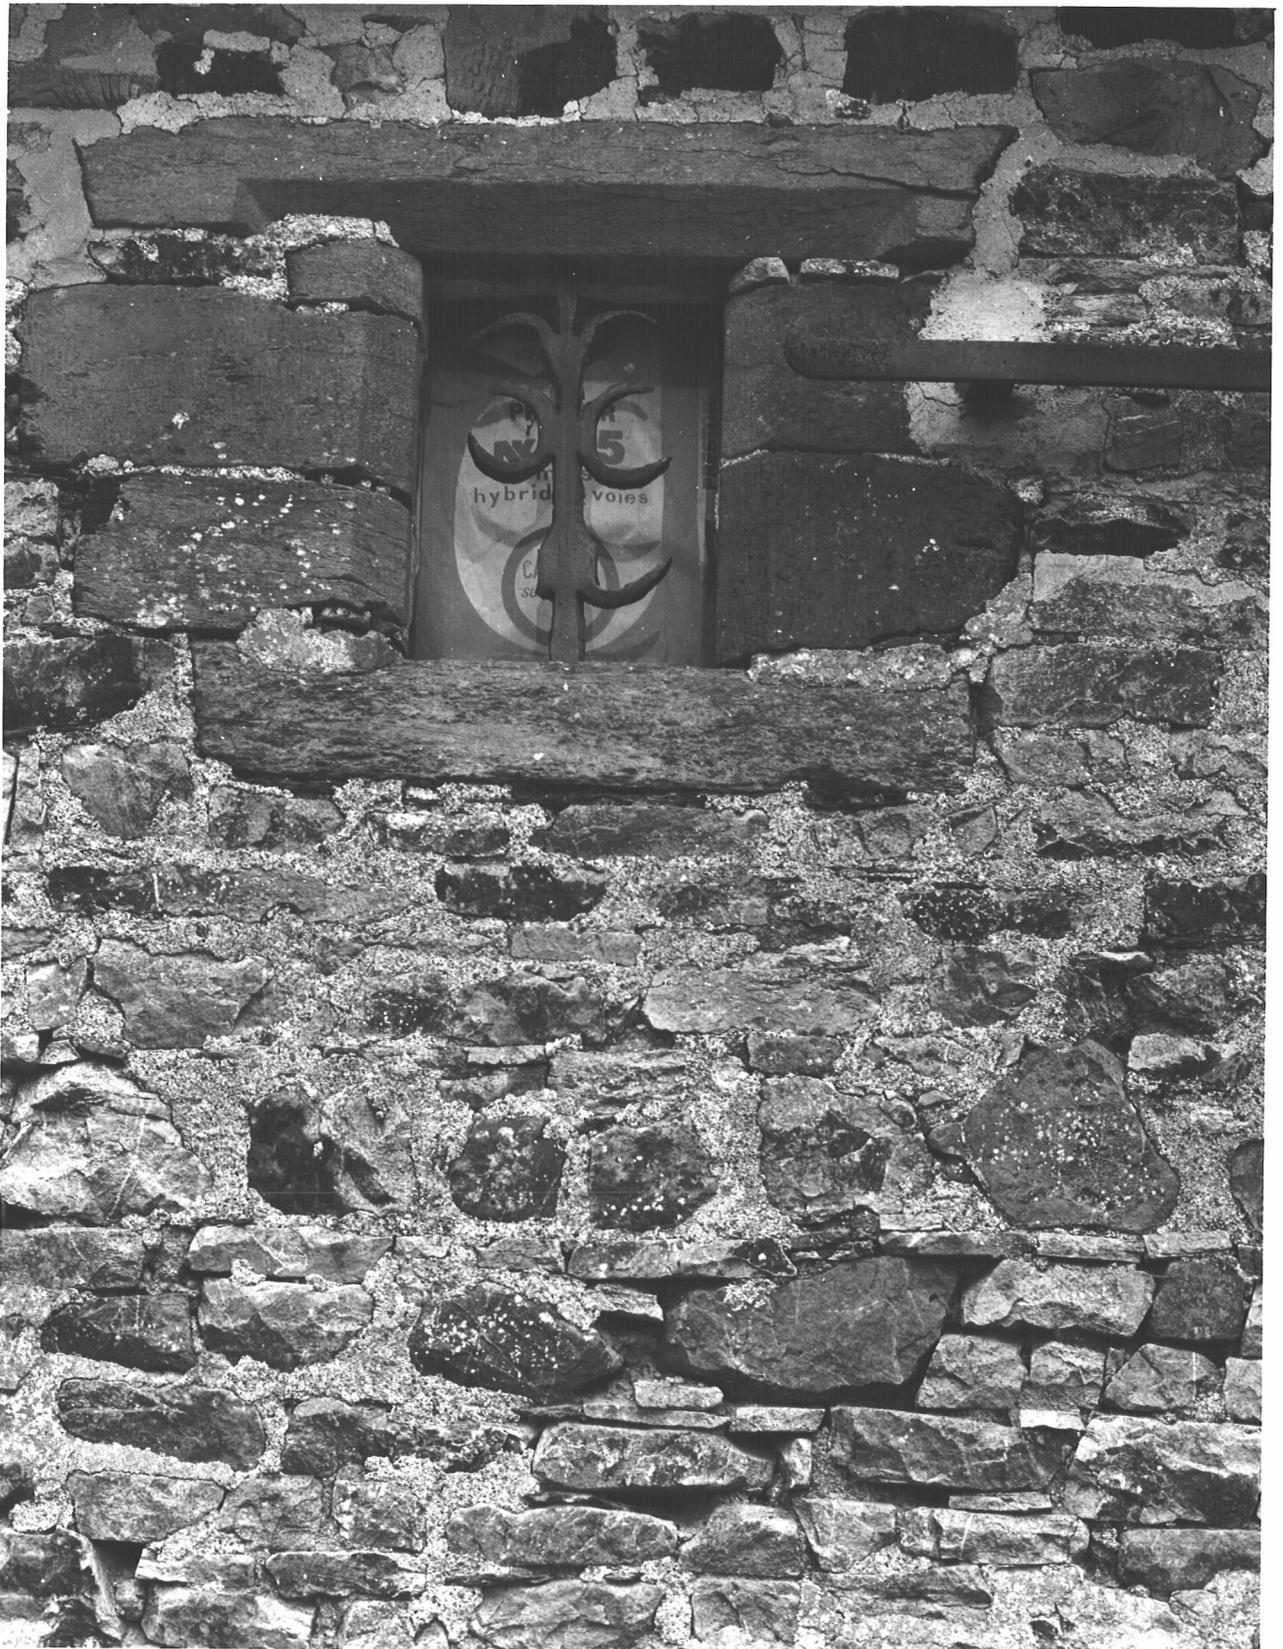
Fig.8 Fenêtre de cellier.

Édifice XVII^e siècle, remanié (baies, cloisons intérieures) ; l'actuel cellier semble une ancienne pièce d'habitation : il comporte l'emplacement d'une cheminée en pignon ouest et des niches murales.

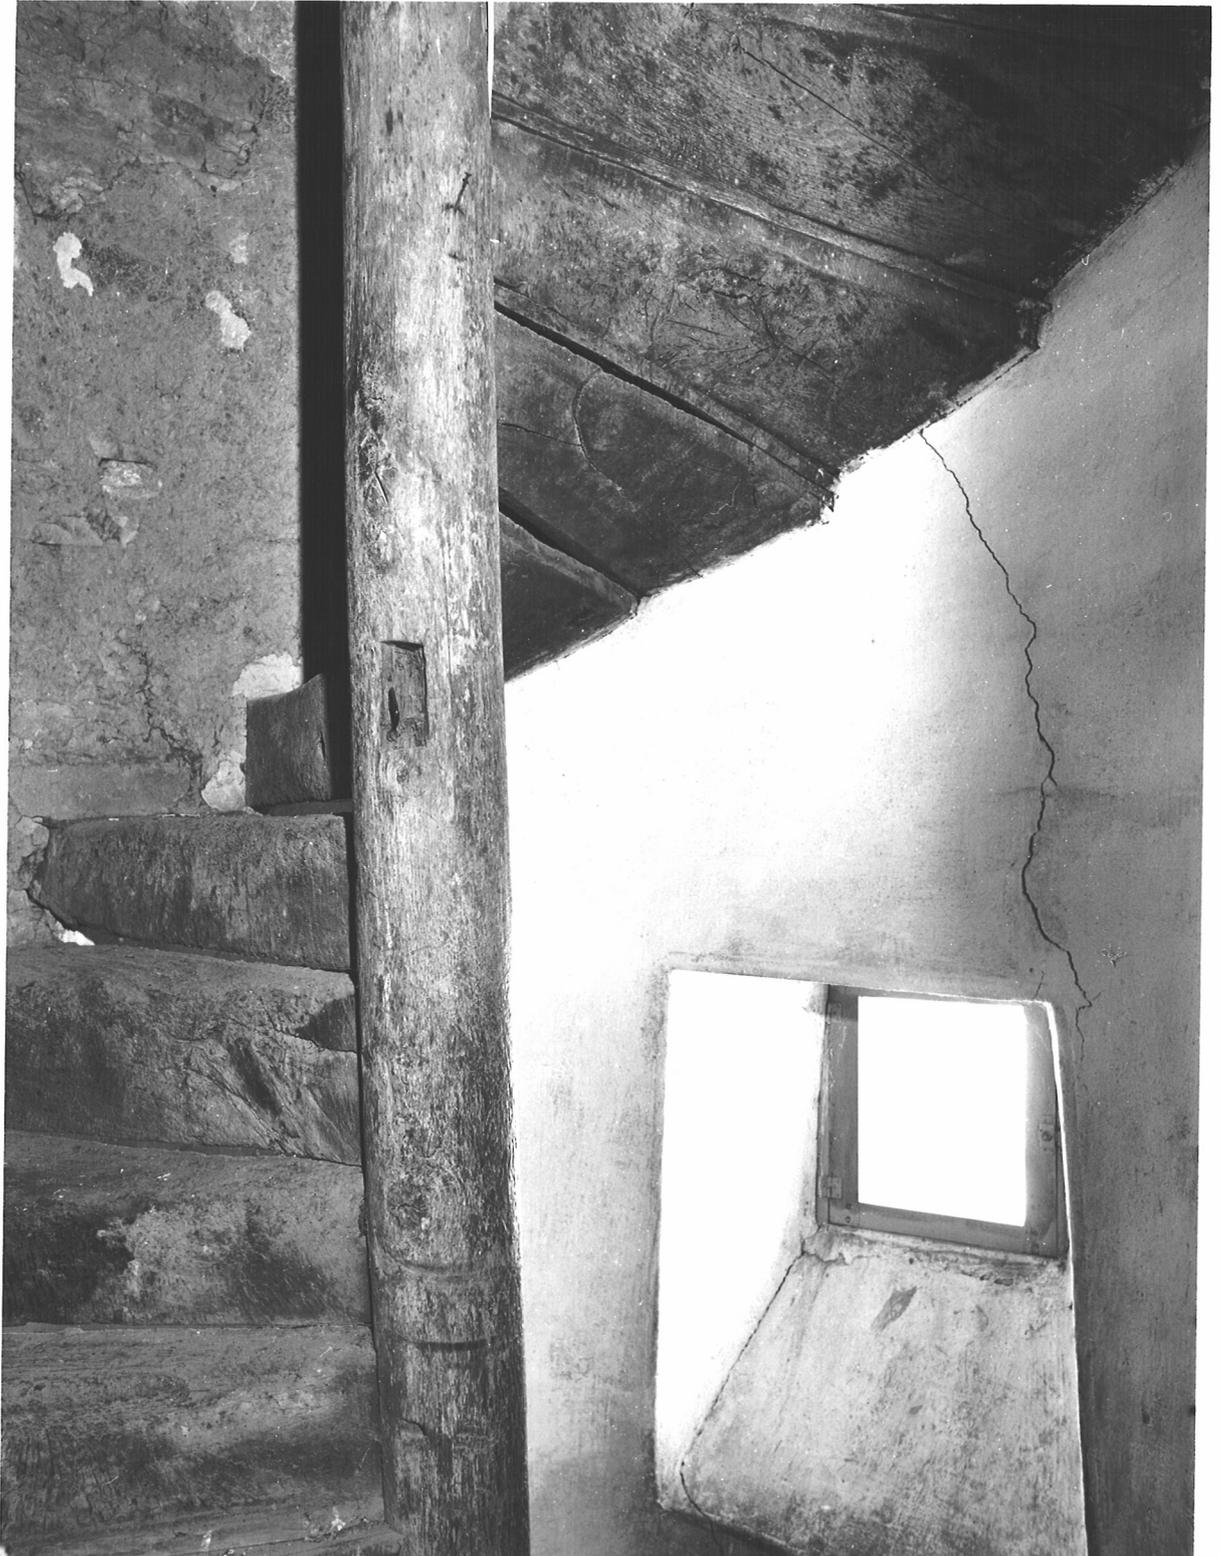
Fig.9 Vue de l'escalier.

La distribution actuelle est modifiée par l'ajout de cloisons. Une pièce par étage, salle au rez-de-chaussée avec cheminée sur le mur est légèrement décentrée, chambre à l'étage avec cheminée sur le même mur. Escalier en vis sans jour, tournant à droite, à marches monoxyles assemblées dans un poteau central (cf. photo).

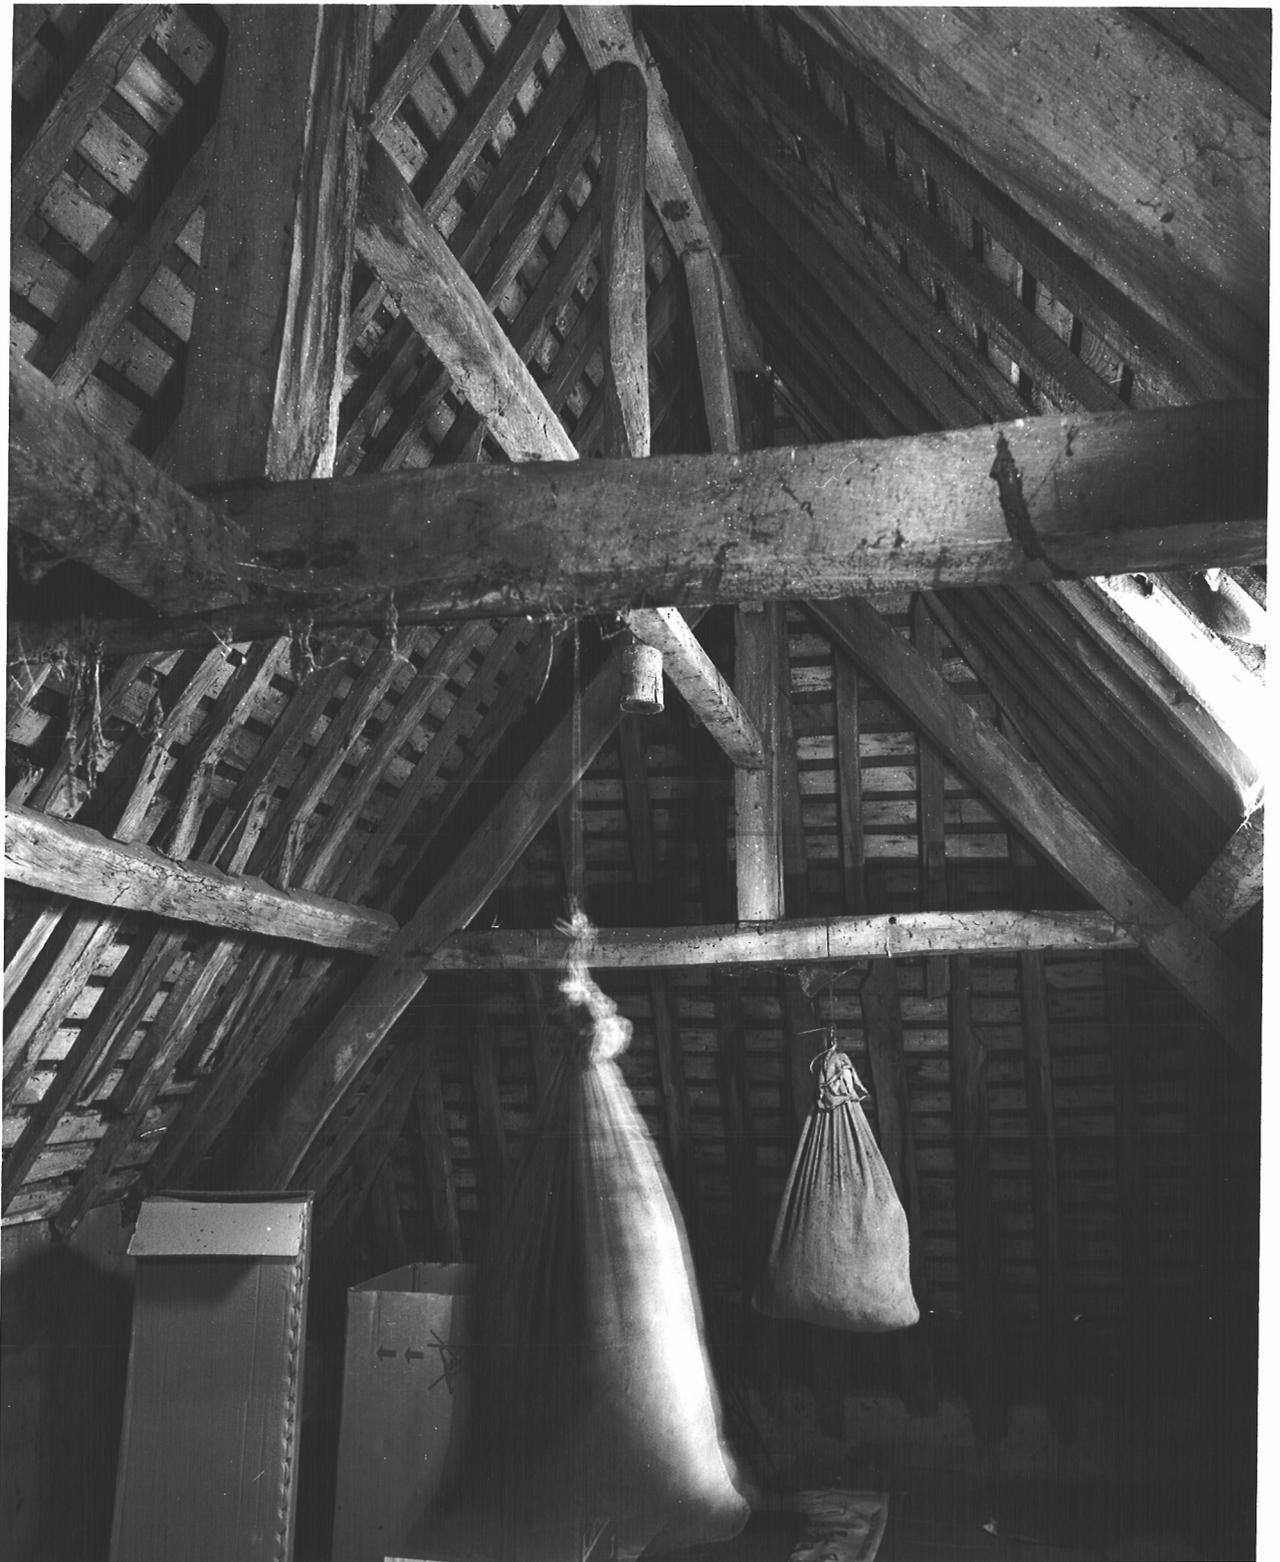
Fig.10 Vue générale de la charpente.

Charpente : deux fermes à arbalétriers, poinçon et entrain retroussé, contreventement par une sous-faîtière, des liens et un potelet de décharge.

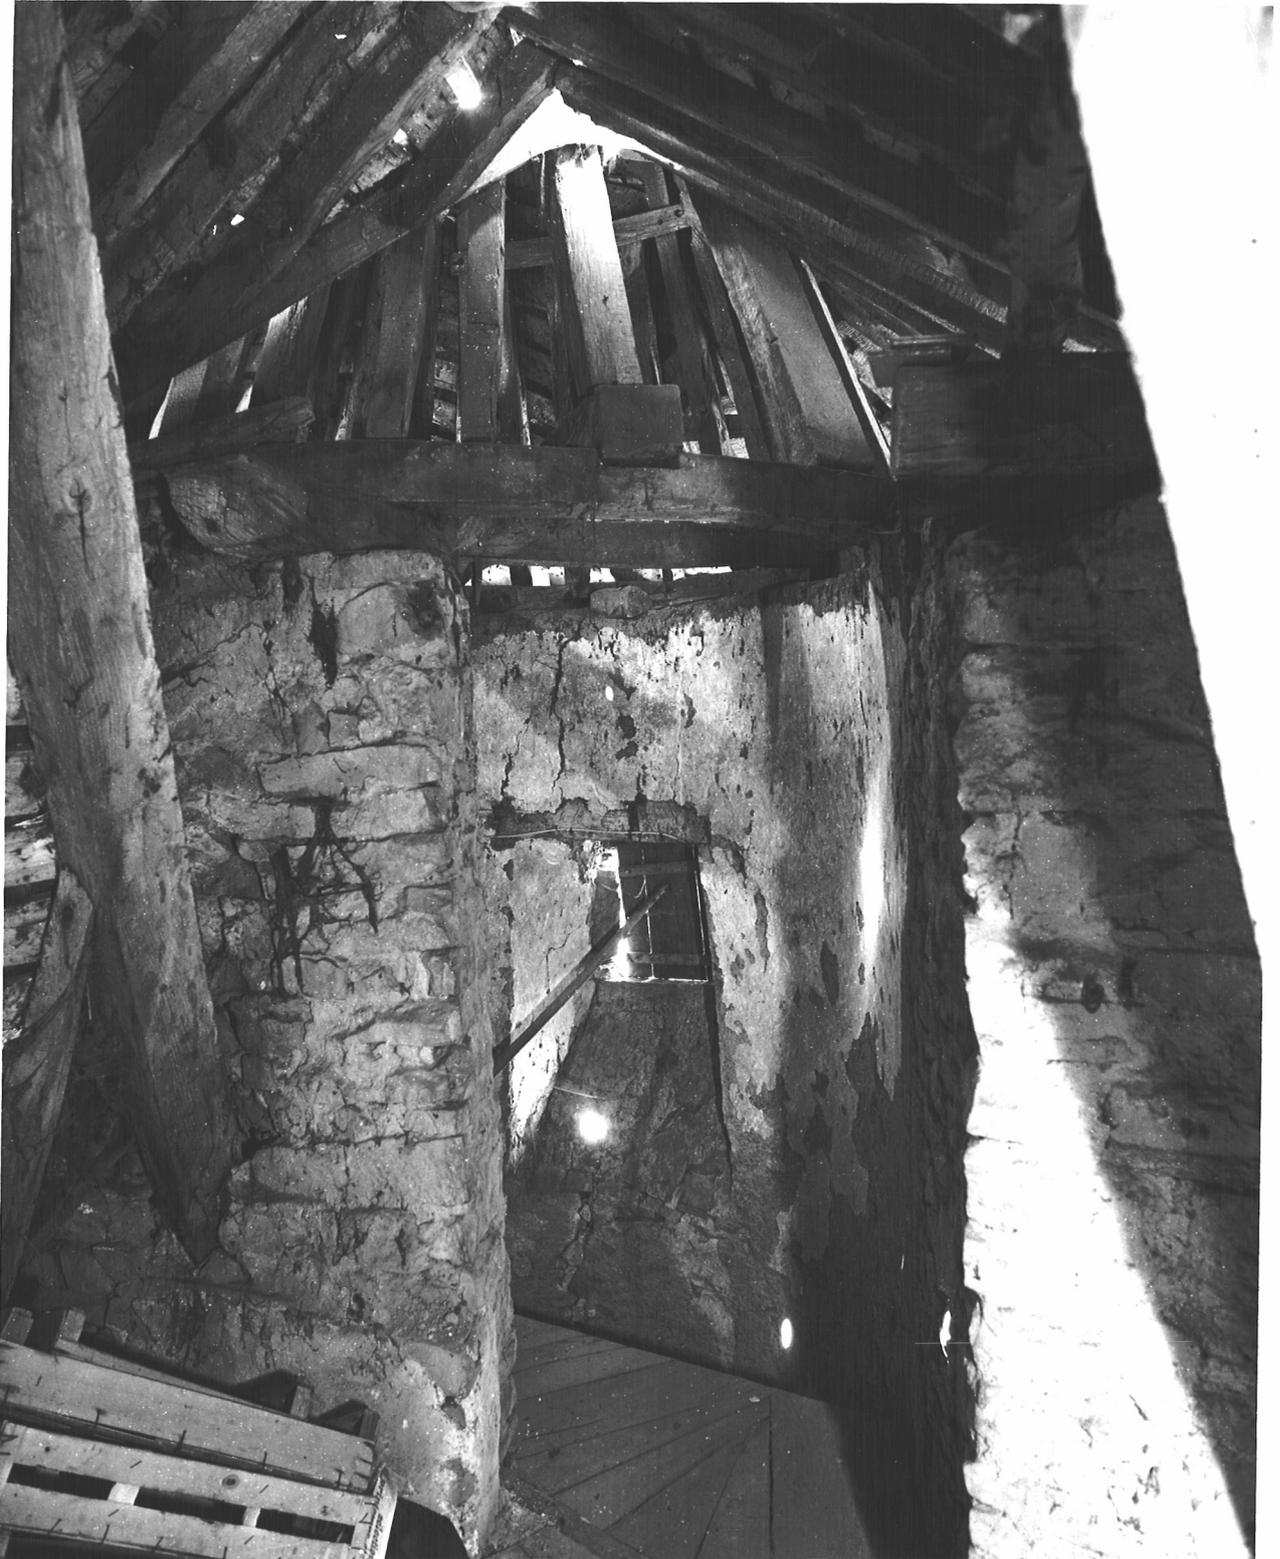
Fig.11 Cage d'escalier, partie haute.

Toit à longs pans à croupes ; souche de cheminée sur le mur goutterot droit ; la tour d'escalier a un toit conique à égoût retroussé ; un court toit à deux versants couvre le passage de la cage d'escalier au comble du logis.
