Département : 35
Aire d'étude : Vitré périphérie
Commune : Montreuil sous Pérouse
Lieu-dit : La Faucillonnais
Dénomination : **manoir**

Dossier de inventaire topographique établi en 1979, 1983 par Ducouret Jean_Pierre

Manoir construit en 1677, remanié en 1935 (élévations extérieures).

La Faucillonnais. Manoir.

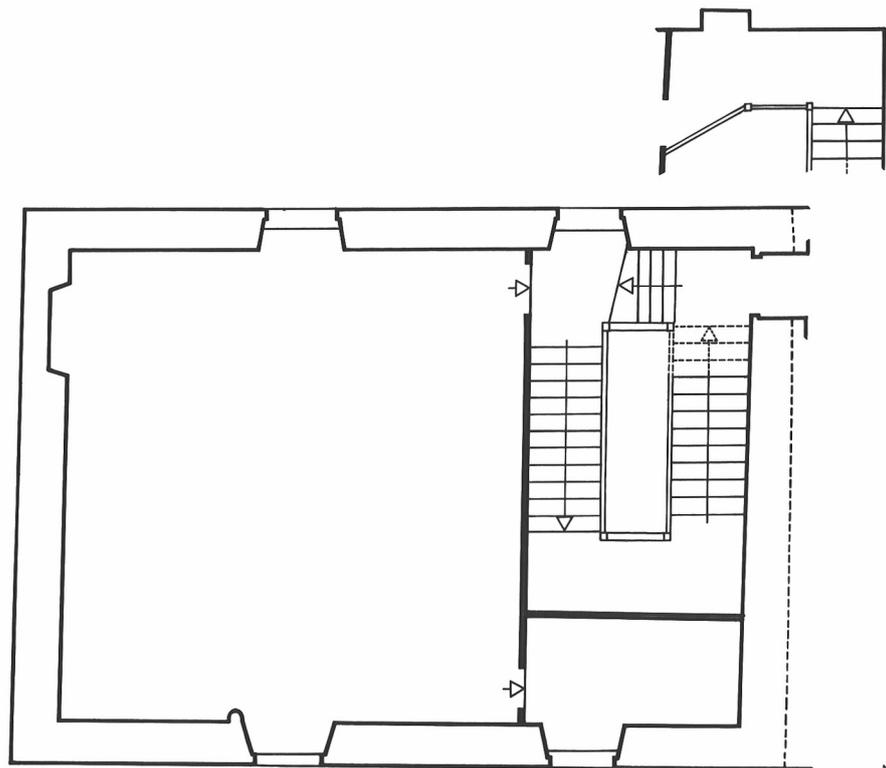
Pl.II Plan à l'étage.

Plan à l'étage

Plan rectangulaire peu allongé, avec grande cage d'escalier latérale, divisé par une cloison en pan de bois ; un étage carré et un comble.

Distribution semblable au rez-de-chaussée et à l'étage. Salle à gauche et cage d'escalier à droite ; celle-ci contient un escalier tournant à retours avec jour, marches pleines, à trois volées dont la deuxième à trois marches entre deux repos ; la première volée est détruite ; rampe à balustres carrés moulurés. L'escalier dessert l'étage et le comble ; sol du comble en tomettes de terre cuite (cf. photos).
