Département : 35  
Aire d'étude : Vitré périphérie  
Commune : Mécé  
Lieu-dit : La Grafardière  
Dénomination : **manoir**

Dossier de inventaire topographique établi en 1979, 1983 par Ducouret Jean\_Pierre

Manoir 17e siècle, agrandi au 18e siècle. Parties agricoles 19e siècle.

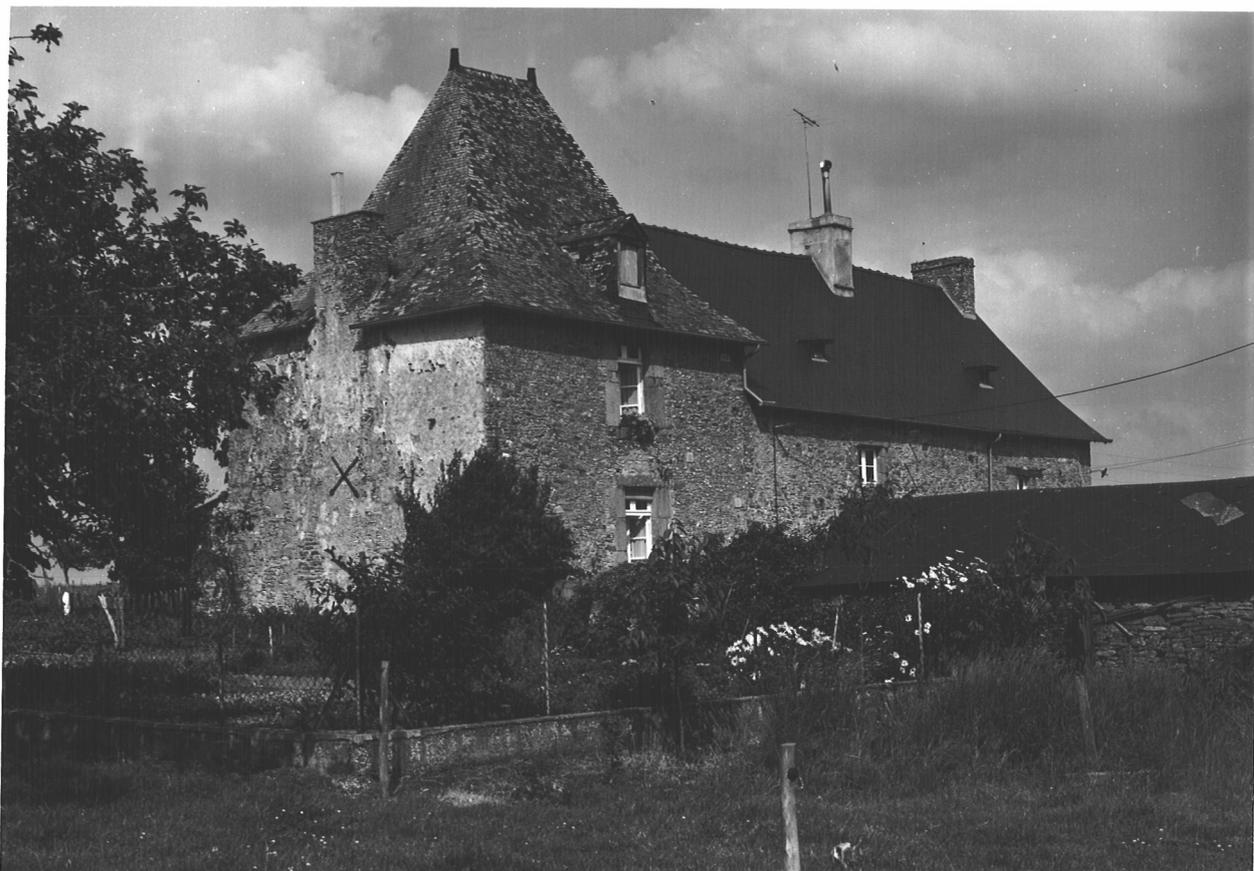
Fig.1 Vue générale sud

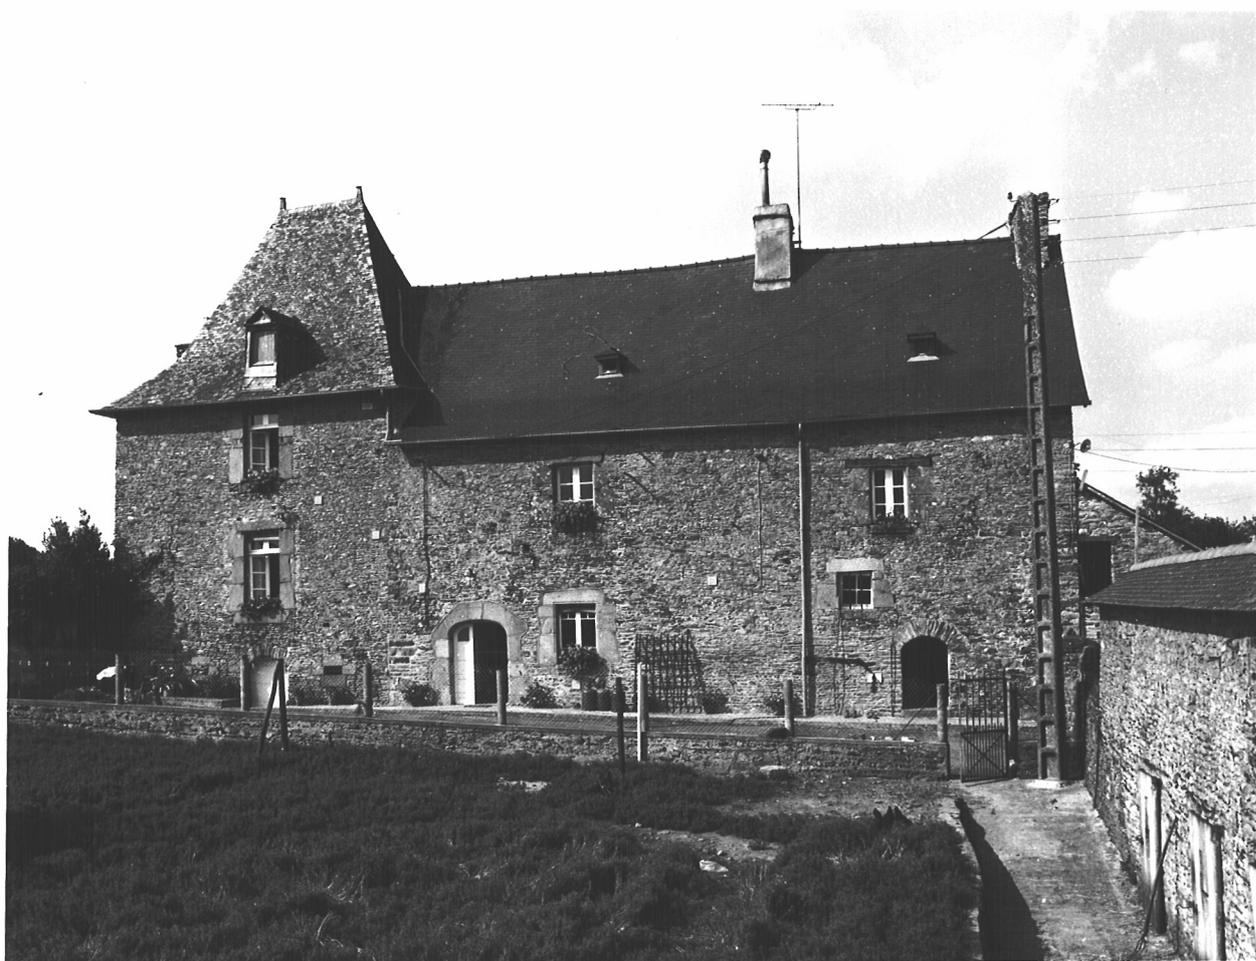
Élévation irrégulière ; deux portes à arc en segment à petits claveaux, une porte en anse de panier à claveaux, sur le corps principal à droite, trois fenêtres à appui mouluré, celle de gauche, au 2<sup>e</sup> niveau, est ornée d'un blason dont les armes n'ont pas été identifiées. Collage entre le corps latéral gauche et le corps principal.

Fig.3 Elévation sud.

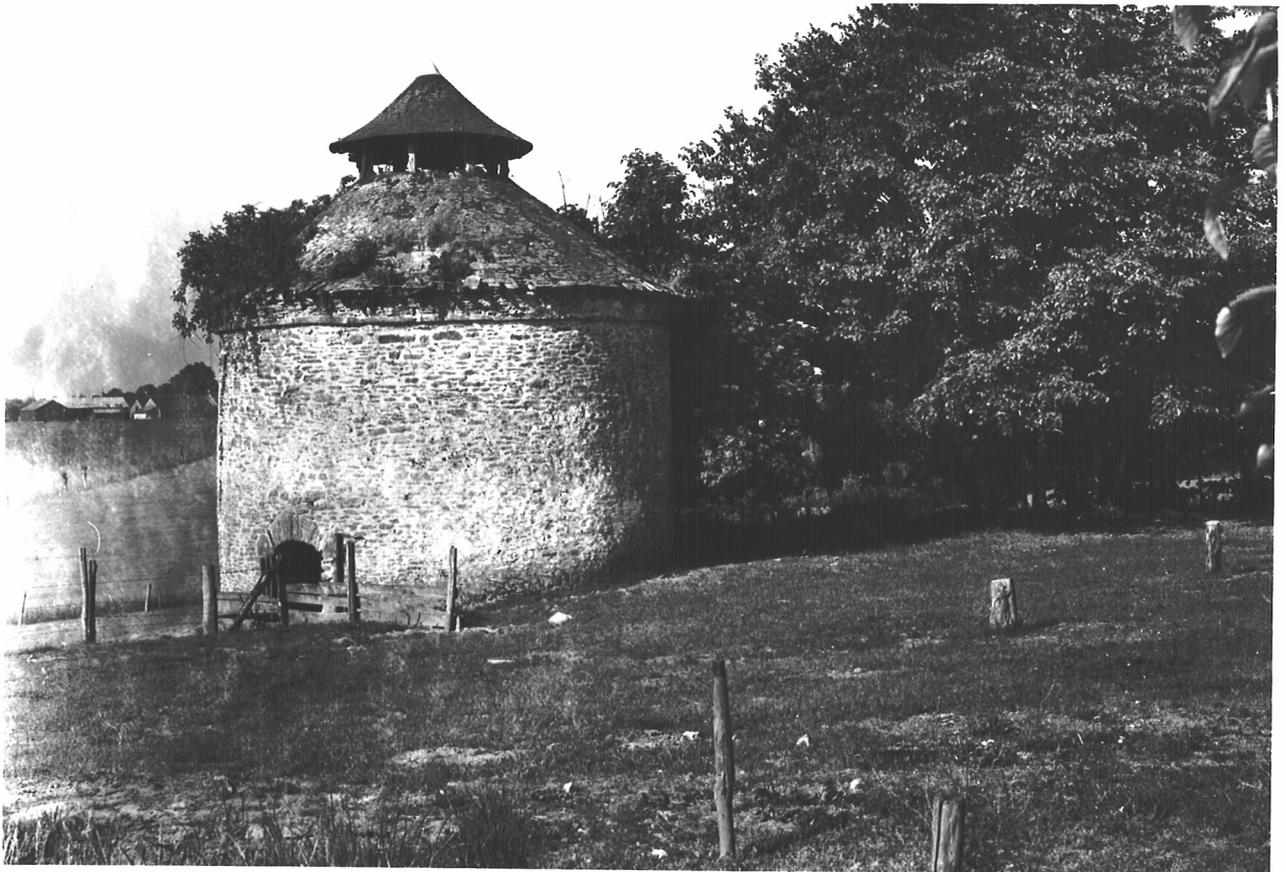
A proximité se trouve un colombier, aujourd'hui ruiné et menaçant de tomber, dont la coupole en pierre est ajourée d'une ouverture sommitale afin de laisser partir les pigeons. Sous l'Ancien Régime, le droit de colombier, en particulier le colombier sur pied, était un privilège de la noblesse. Un colombier pouvait abriter plusieurs centaines de pigeons, appréciés des propriétaires qui en faisaient leur ordinaire, détestés des paysans à cause des dommages qu'ils causaient aux récoltes.

Fig.9 Colombier.

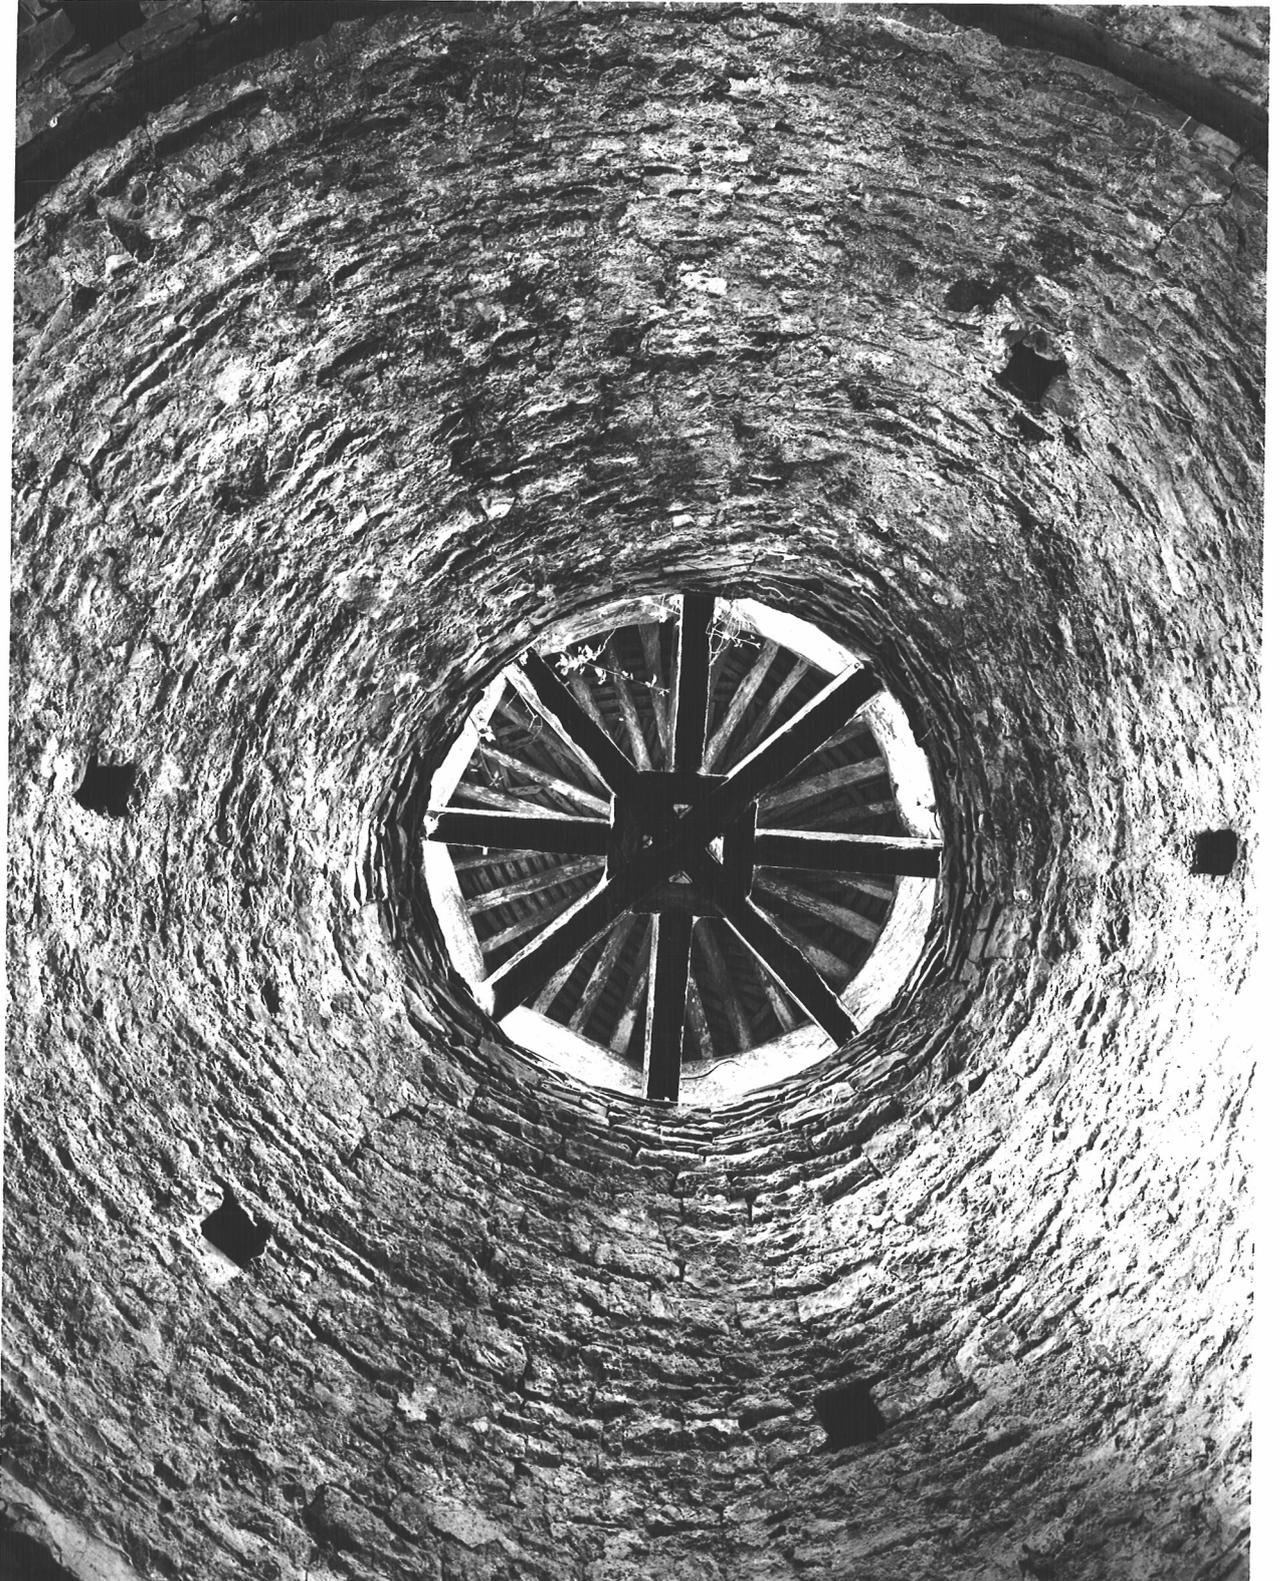
**Fig.11** Colombier, vue des boulines.**Ph. Inv. G. Artur/N. Lambart**  
**80 35 0552 X**
