CHAPELLE CHAUSSEE(LA)

BAS-BOURG(LE)

MAISON

Établi en 1983-1984 par J.-J. RIOULT

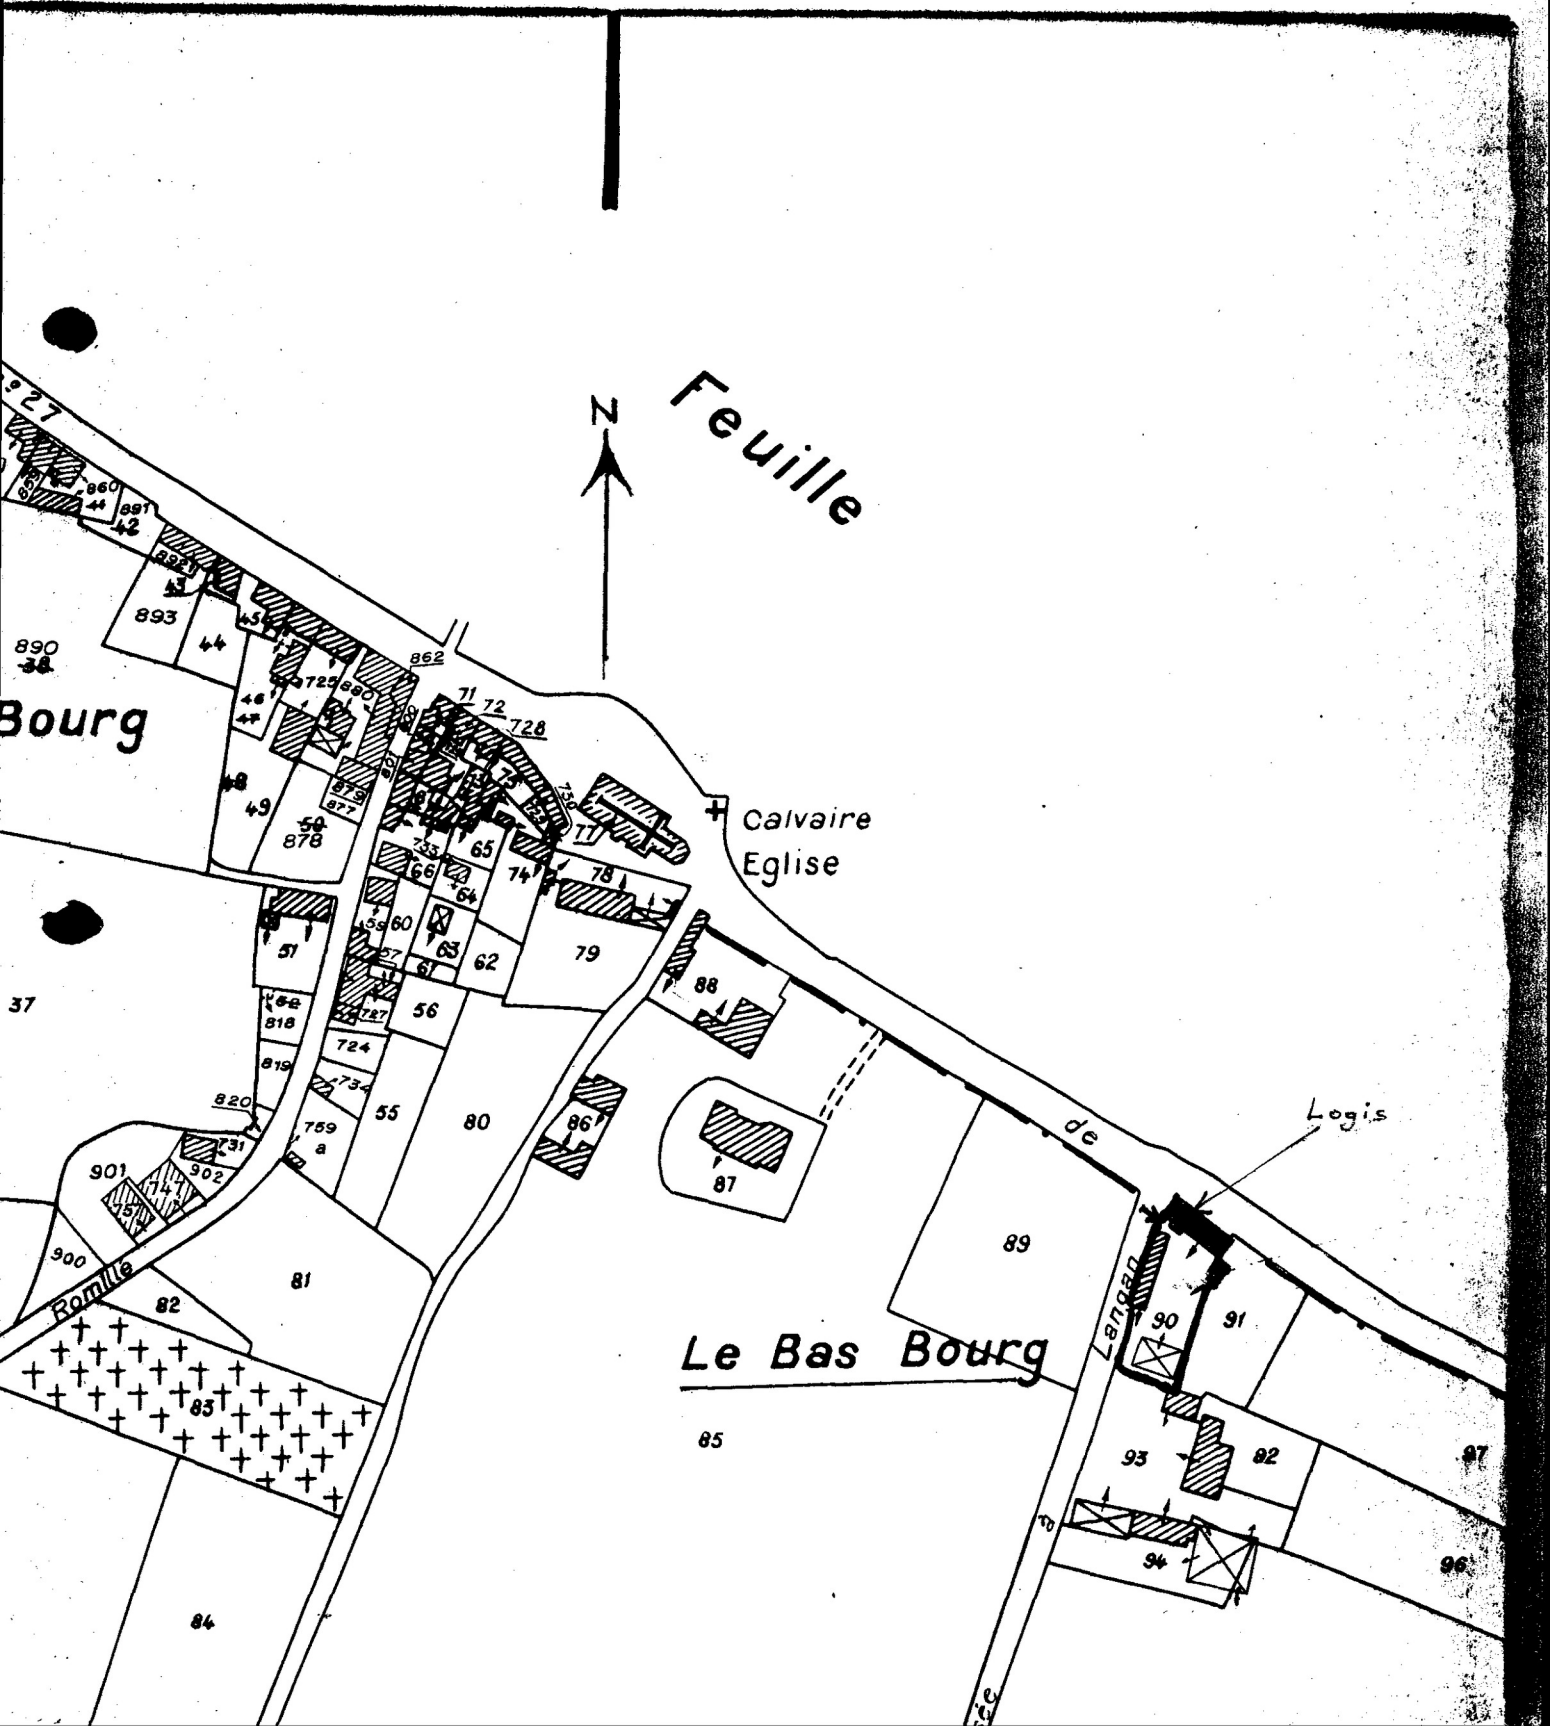
PL. I.

Cadastre 1983, section B1

Plan-masse et de situation

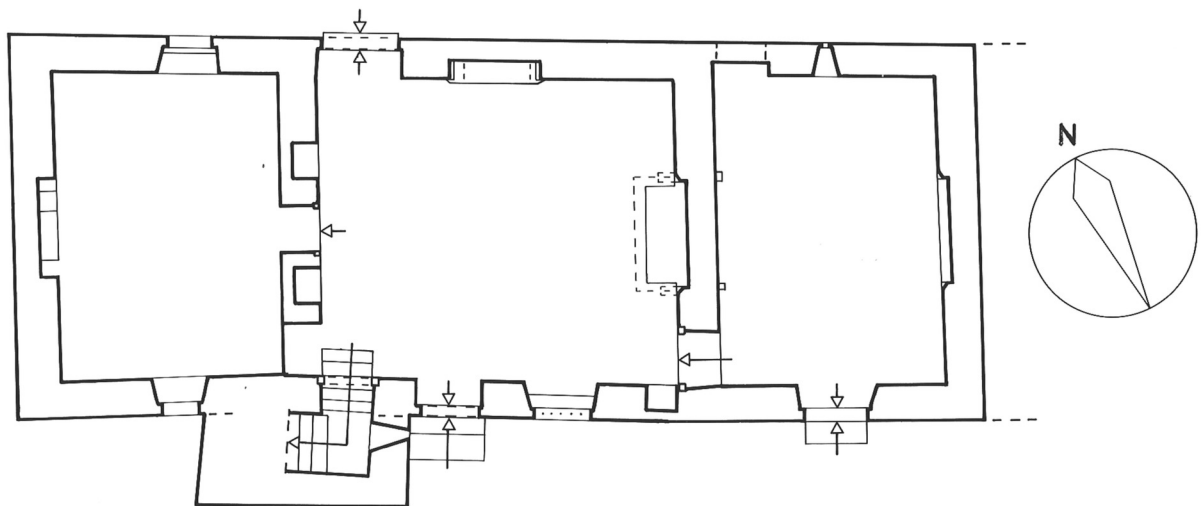
Pl.II Plan au sol

Au rez-de-chaussée une porte unique (principe rare dans l'habitat rural du canton) commande l'accès aux pièces. La salle centrale possède une sortie opposée, du côté du chemin, accompagnée, à l'intérieur, d'une armoire murale avec évier. A gauche de cette salle principale, une chambre autrefois surélevée de 40 cm, recouvre une cave éclairée par un soupirail sur le chemin et dont l'entrée est du côté de la cour. Un curieux escalier (le seul de ce type recensé sur le canton), plaqué sur la façade au droit du mur de refends, dessert l'étage par trois volées de marches en bois massif.

Plan au sol

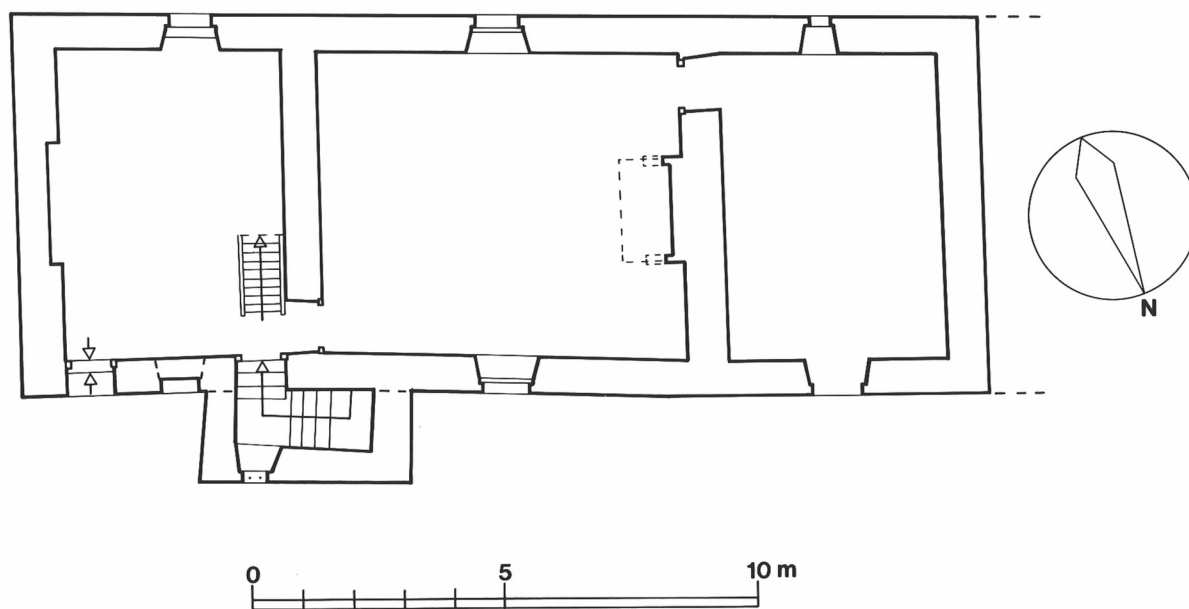
Pl.III Plan à l'étage

A l'étage, la chambre de gauche fut transformée en grenier, sans doute des le XIX<sup>e</sup> siècle et tout près du pignon, une gerbière a été percée. Dans la salle médiane, de même longueur que celle du rez-de-chaussée, la cheminée est à contre-cœur et hotte en tuileaux, soigneusement appareillés, linteau et corbeaux en bois.

Plan à l'étage

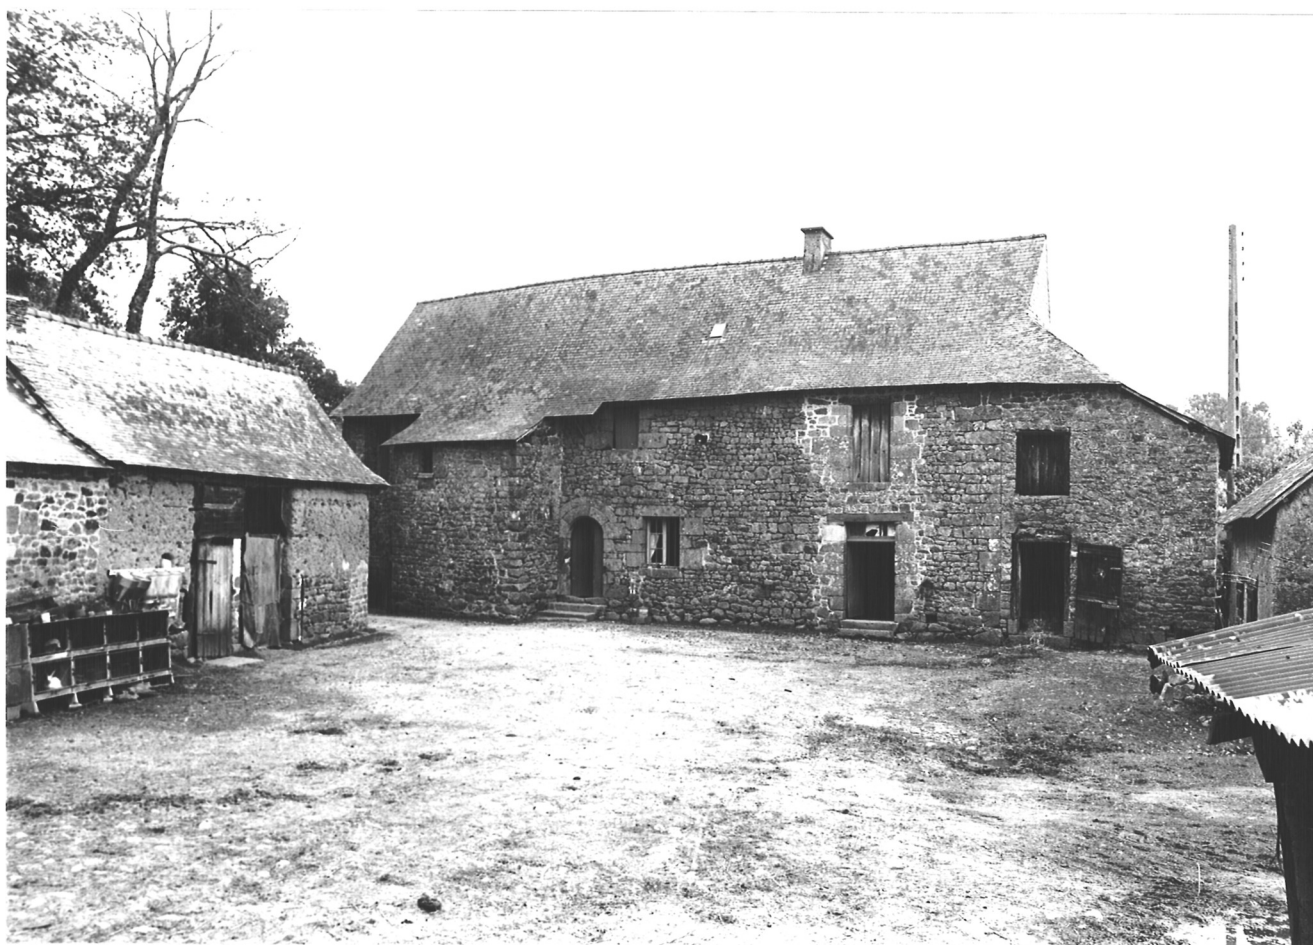
Fig.1 Elévation antérieure : vue générale

L'extrémité Sud de la maison (à droite sur la photo) a été transformée vers 1940 : la chambre basse est devenue étable et sa fenêtre une porte, la chambre au-dessus, un grenier et sa fenêtre, une gerbière; pour augmenter la capacité du grenier ainsi crée on l'a fait communiquer avec celui de l'appentis à droite, en supprimant le mur pignon à partir de l'étage.
